# Asbestinventarisatetest

Brugsesteenweg 319, 9000 Gent

Attestnummer : 20240315-000343.000

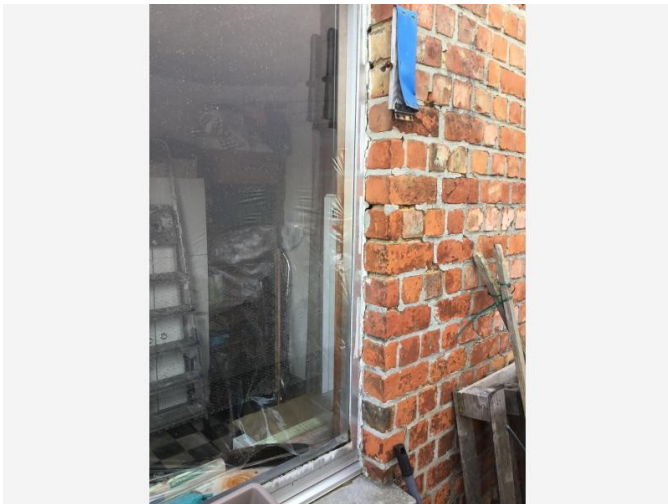
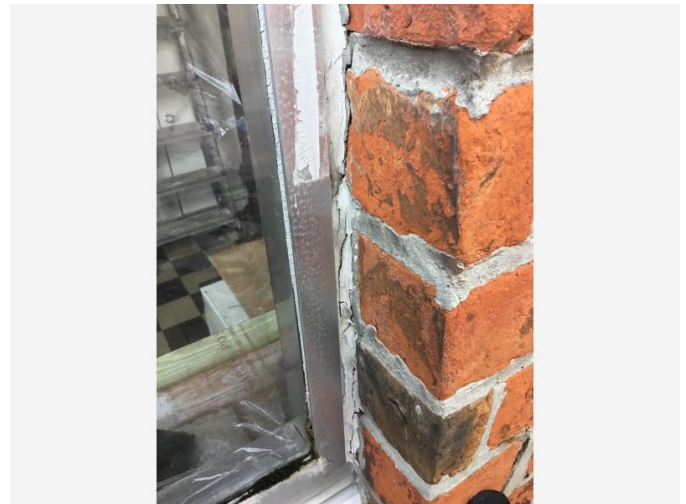
Het asbestmateriaal valt onder de mijlpaal van 2040.

Eindbeoordeling materiaalrisico	Verhoogd materiaalrisico en/of verhoogde kans op vezelvrijgave
---------------------------------	--

Gebondenheid	Categorie 1: hechtgebonden in oorsprong
Asbestsoort (vezeltype)	Alleen chrysotiel
Asbestconcentratie	Laag (< 50%)
Afschermingsgraad van het gehele materiaal	Geheel of deels vrij aan de buitenlucht
Toestand van het materiaal	Zwaar beschadigd, zwaar verweerd

#	Type	Referentie	Resultaat
1.1	Puntmonster	20240308BRU319S4	Chrysotiel

Beschrijving	Mastiek buitenschrijnwerk
Omgeving	Buiten
Primaire drager	Wandopening verticaal (raam, deur, ...)
Asbestmateriaal	In-situ afwerkingslagen - Pasta, stopverf, voegsel, stopsel, vulsel, mastiek, katten, ...
Bindmiddel van asbestmateriaal	Kitten, mastiek, pasta
Gebondenheid op basis van bindmiddel	Hecht
Hoeveelheid (gewicht - aantal)	• 0,10 kg - 1 stuk

Verwijderen

- Verwijder dit asbestmateriaal zo snel mogelijk. Volg de toestand goed op.

- Eenvoudige handelingen: mag via doe-het-zelf of door werknemer(s) met opleidingsattest eenvoudige handelingen  
Gezien de geringe hoeveelheid en de bereikbaarheid van de toepassing kan de asbesthoudende mastiek door eenvoudige handelingen verwijderd worden. Hou er rekening mee van telkens de gepaste persoonlijke beschermingsmethoden te gebruiken en het asbesthoudend afval via de juiste afvalstroom af te voeren.

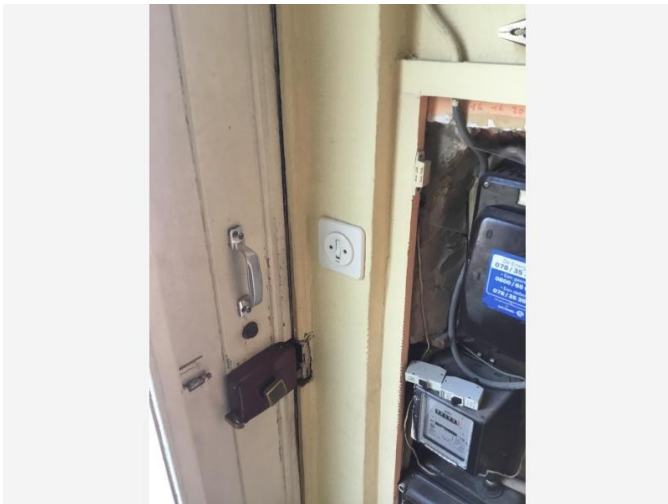
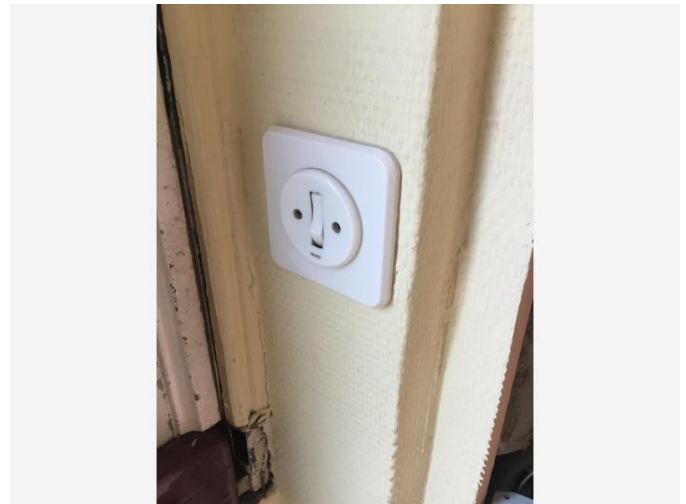
Het asbestmateriaal valt onder de mijlpaal van 2040.

Eindbeoordeling materiaalrisico	Laag materiaalrisico en/of verlaagde kans op vezelvrijgave
---------------------------------	--

Gebondenheid	Categorie 1: hechtgebonden in oorsprong
Asbestsoort (vezeltype)	Crocidoliet aanwezig
Asbestconcentratie	Laag (< 50%)
Afschermingsgraad van het gehele materiaal	Geheel of deels (ook) vrij aan binnenluchtstromen
Toestand van het materiaal	Onbeschadigd, niet verweerd

Beschrijving	Schakelaars en stopcontacten
Omgeving	Binnen
Primaire drager	Binnenwand
Asbestmateriaal	Plaat, paneel, tablet - Type Bakeliet
Bindmiddel van asbestmateriaal	Kunststof of -hars
Gebondenheid op basis van bindmiddel	Hecht
Hoeveelheid (oppervlakte - dikte - aantal)	• 2,00 m <sup>2</sup> - 2,00 cm - 1 stuk
Totaal volume	0,04 m <sup>3</sup>
Eenvoudig bereikbaar	Ja
Bevestigingswijze	• Geschroefd

<b>Identificatiemethode</b>	Vaststelling zonder monstername
<b>Destructieve handeling voor identificatie</b>	Nee
<b>Opmerking</b>	Doorheen de woning en in elke kamer werden deze toepassingen aangetroffen.

Zorgvuldig beheren

- Zorg voor een veilig beheer. Vermijd het beschadigen van het asbestmateriaal. Controleer de toestand jaarlijks op wijzigingen.

- Eenvoudige handelingen: mag via doe-het-zelf of door werknemer(s) met opleidingsattest eenvoudige handelingen  
Bij een renovatie kunnen de bakelieten schakelaars en stopcontacten verwijderd worden door ze eenvoudigweg los te schroeven en te vervangen. Vermijd hierbij de toepassing te beschadigen en gebruik de aangewezen persoonlijke beschermingsmethoden en voer het asbesthoudend afval op de gepaste wijze af.

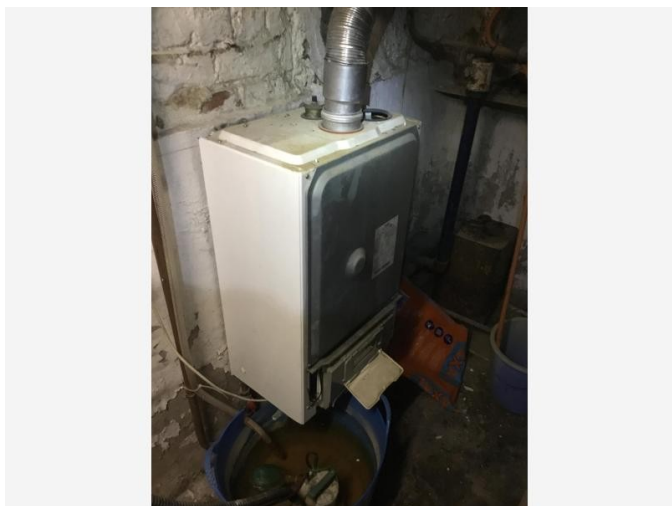
### Uitgesloten van inspectie

**Bouwjaar:** 2007

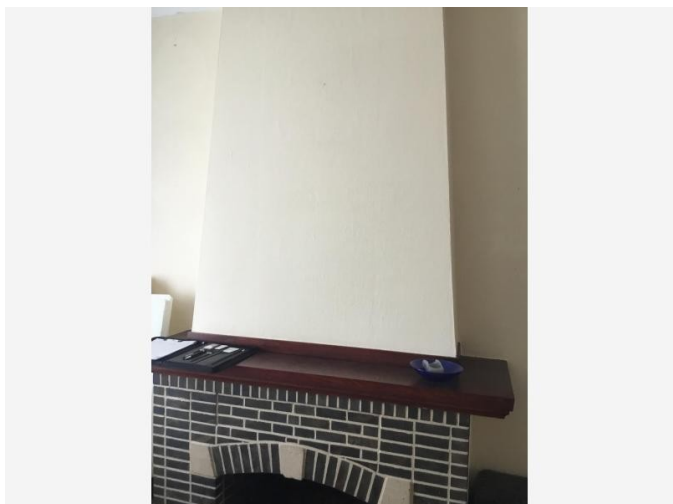
Gezien het bouwjaar van de woning is het aan te nemen dat het rookgaskanaal asbesthoudende componenten kan bevatten.

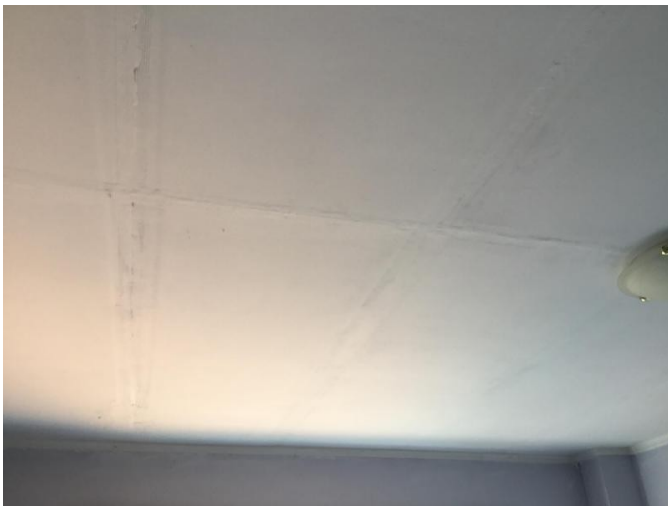
Het planfond van de verdiepingen zijn opgebouwd uit gyproc-platen.

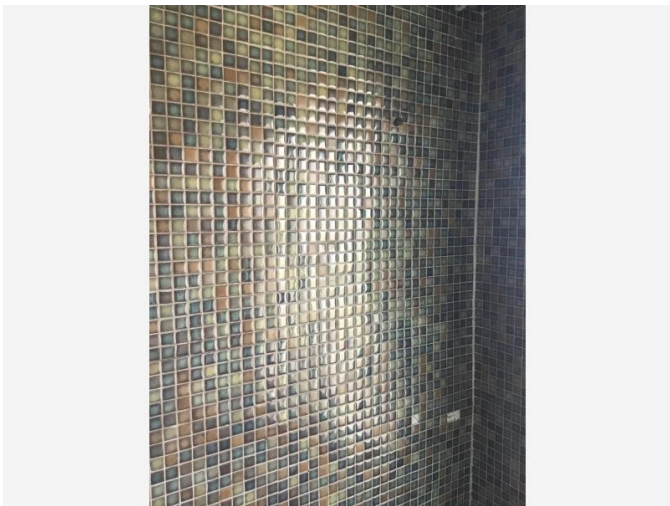
Het betreft asbestvrije, recente cementen mozaïek tegeltjes.

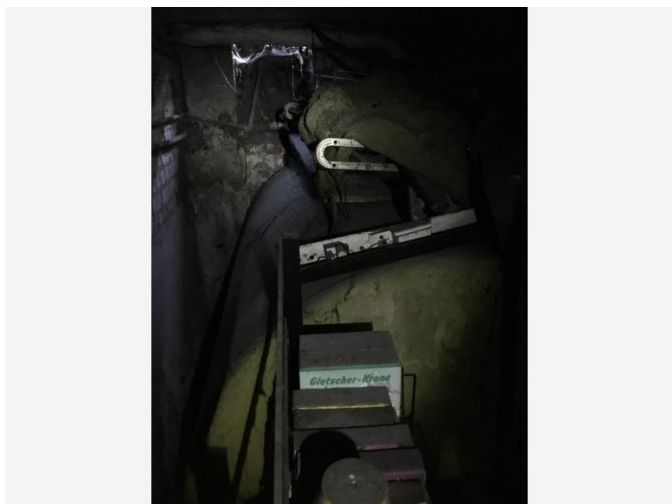
Gezien het bouwjaar van de woning is het aan te nemen dat de geplaatste mazouttank asbesthoudende dichtingen bevat.

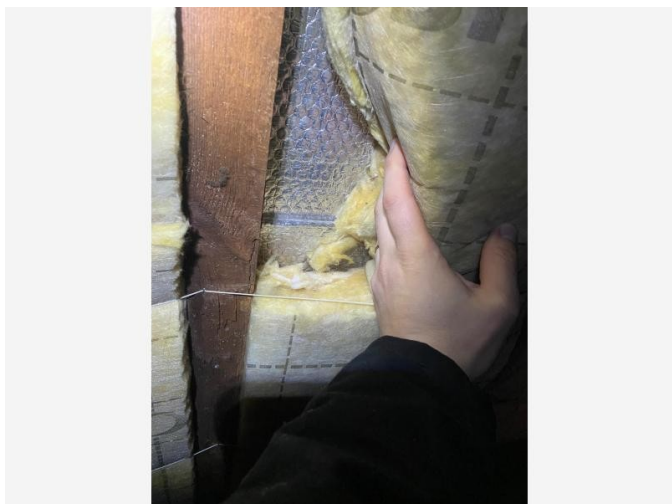
Het onderdak bestaat uit een isolerende folie op de kepers, achter de isolatie gepaatst.

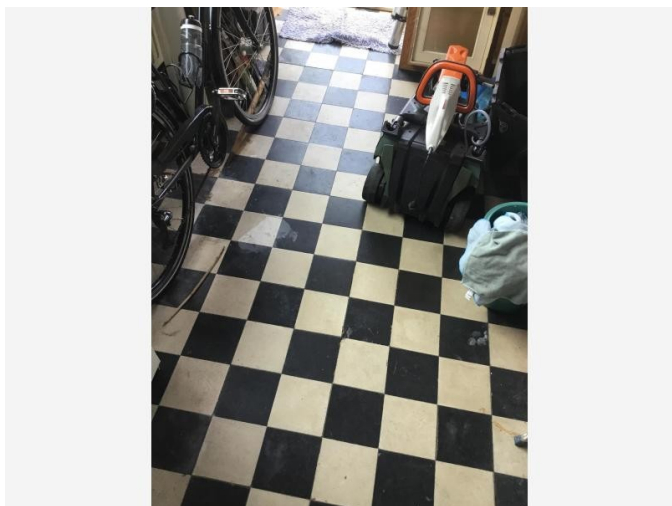
Het betreft cementen vloertegels geplaatst in de mortel.

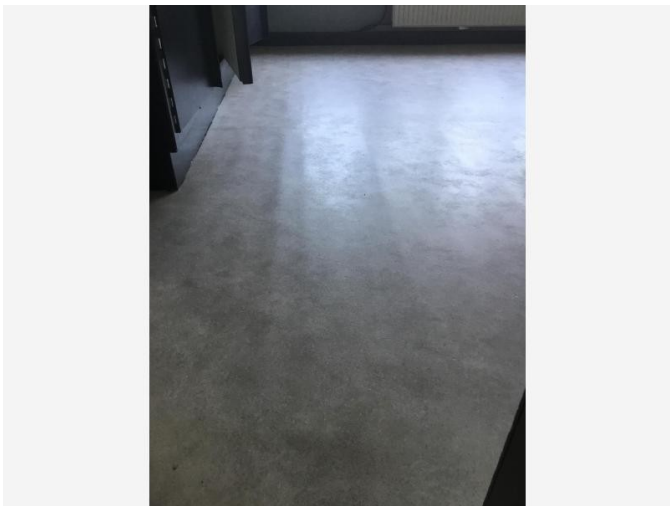
De vinyl is zeer soepel en buigzaam en heeft alle uiterlijke kenmerken om deze als asbestvrij te beschouwen.

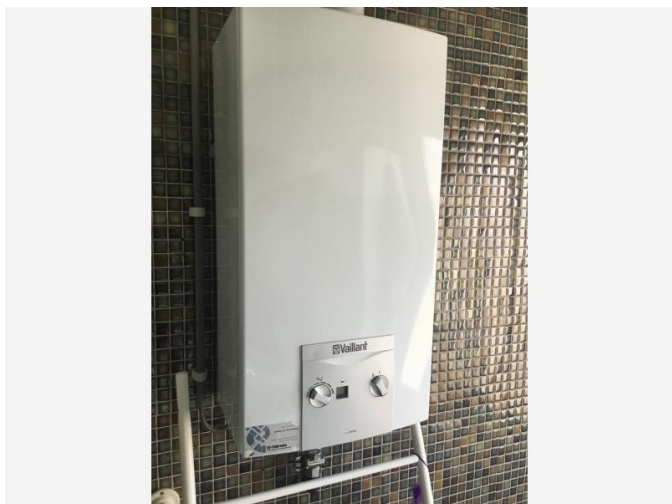
De Vaillant Turbomag is recent type gaswandketel. Het exacte bouwjaar kon niet vastgesteld worden. Desondanks beschouw ik de ketel als niet - asbestverdacht.

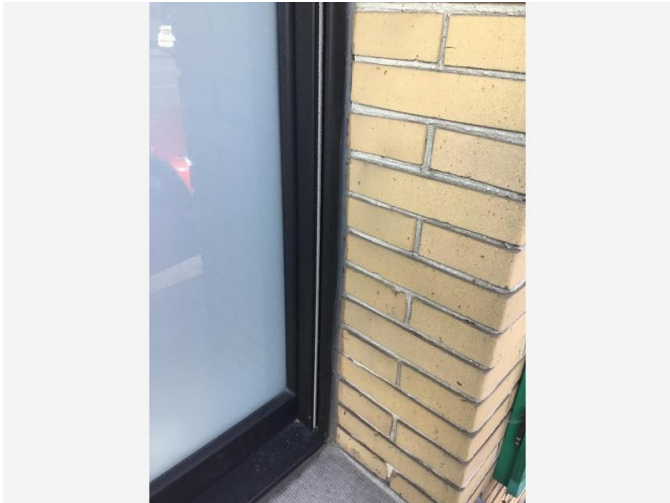
De vernieuwde ramen uit pvc aan de voorzijde en achterzijde van de woning hebben een asbestvrije, elastische, siliconenkit.

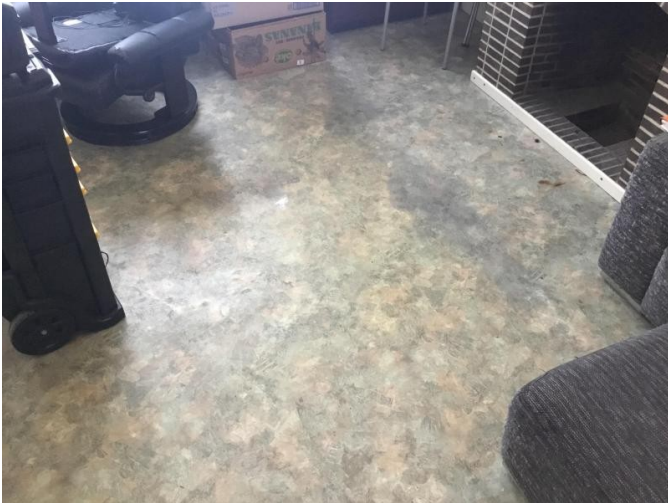
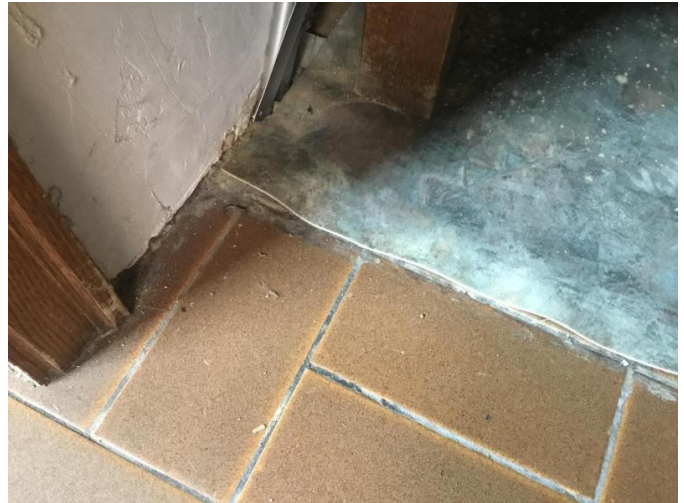
## Fiche 14: Vinyl vloer gelijkvloers

Geen asbest

#	Type	Referentie	Resultaat
14.1	Puntmonster	20240308BRU319S1	Geen asbest

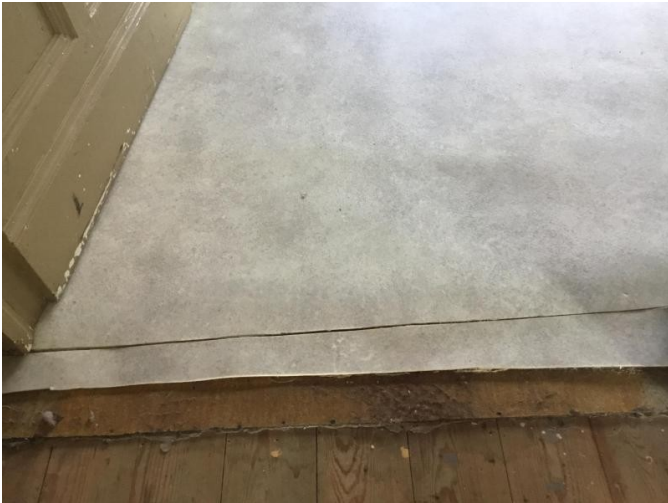
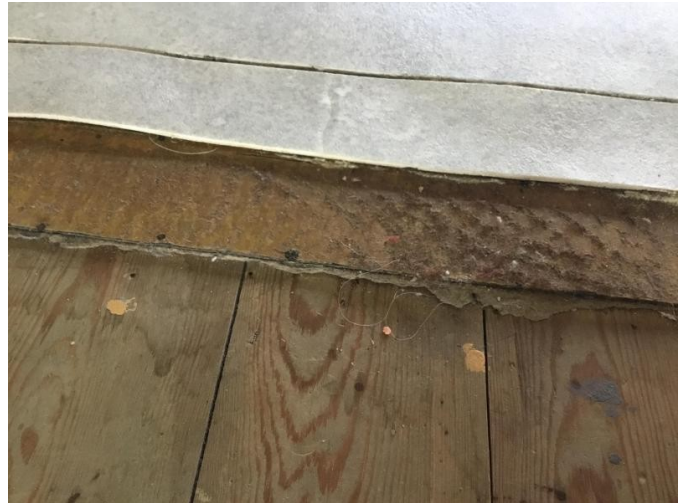
# Fiche 15: Vinyl zolder

Geen asbest

#	Type	Referentie	Resultaat
15.1	Puntmonster	20240308BRU319S6	Geen asbest

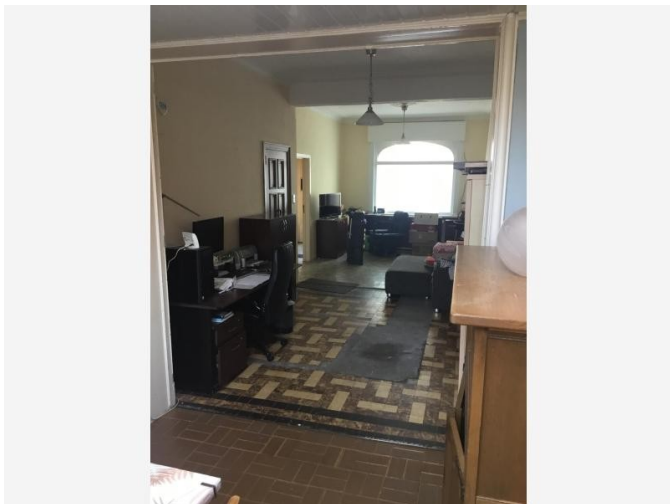
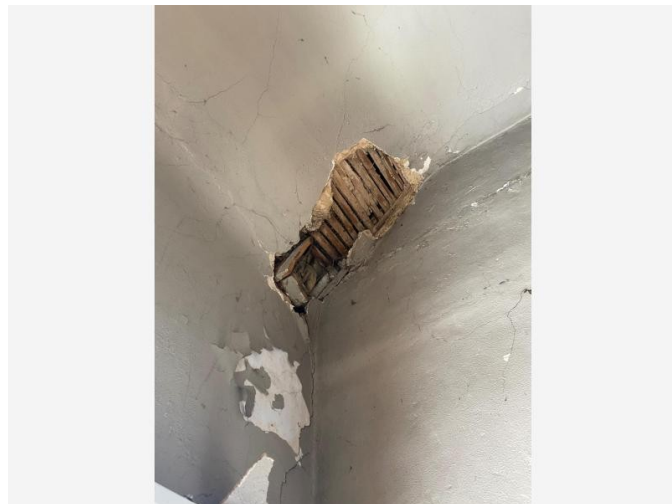
Geen asbest

#	Type	Referentie	Resultaat
16.1	Mengmonster	20240308BRU319S8	Geen asbest

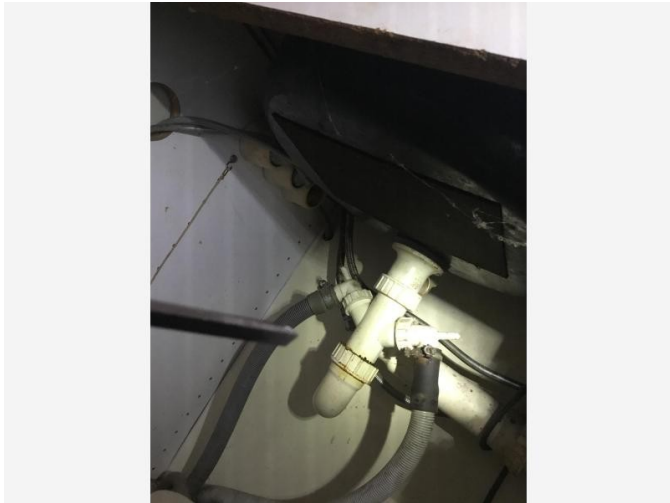
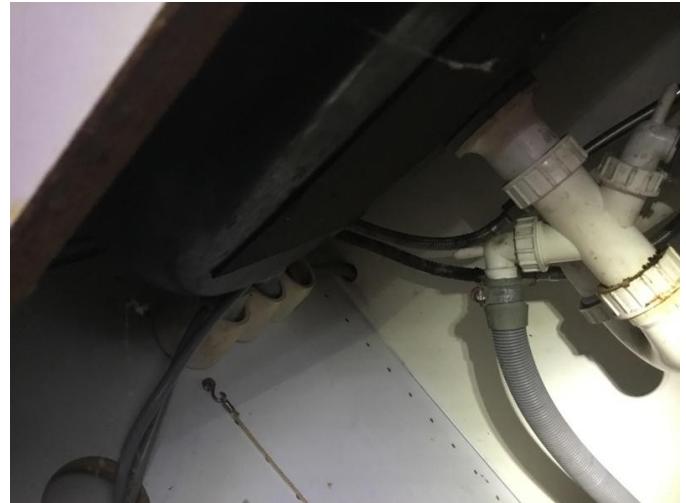
Geen asbest

#	Type	Referentie	Resultaat
17.1	Puntmonster	20240308BRU319S2	Geen asbest

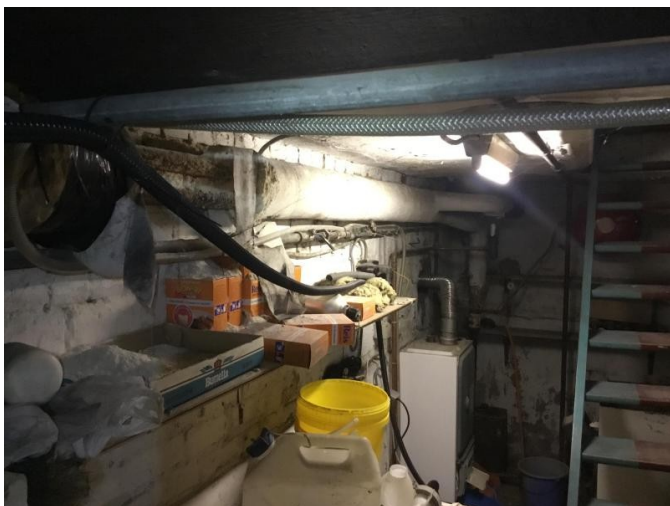
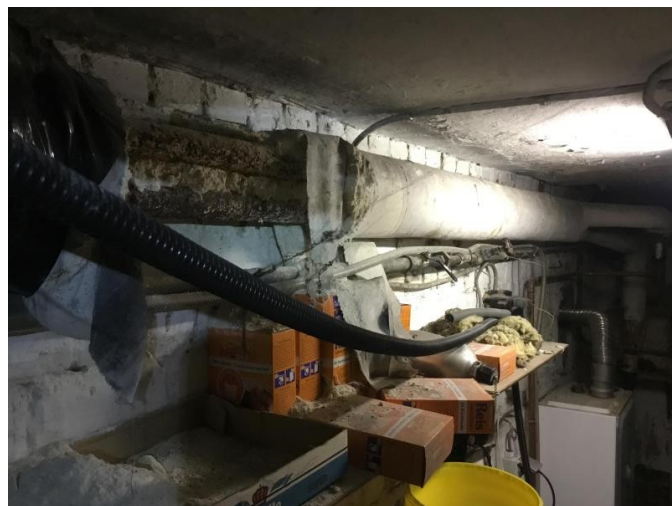
Geen asbest

#	Type	Referentie	Resultaat
18.1	Mengmonster	20240308BRU31955	Geen asbest

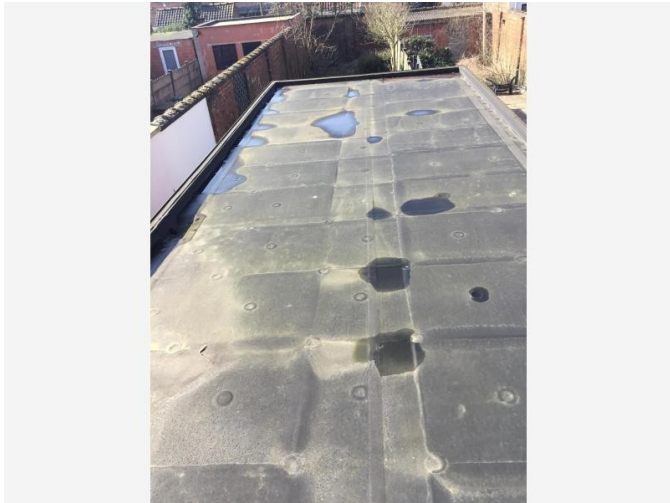
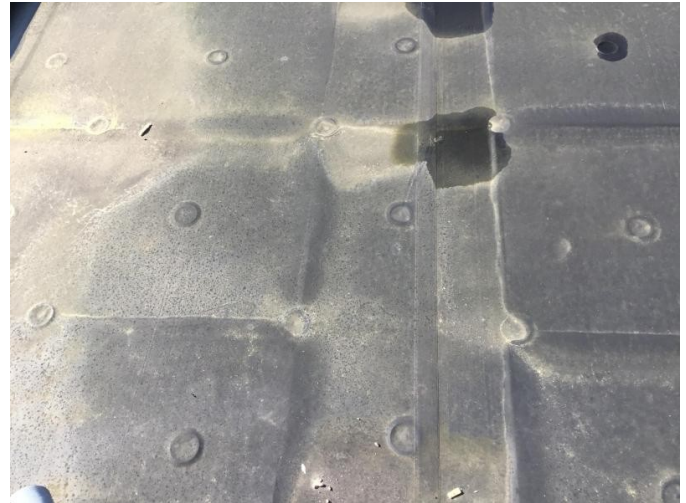
Geen asbest

Gerenuveerd plat dak met geplaatste isolatie zichtbaar onder de EPDM.

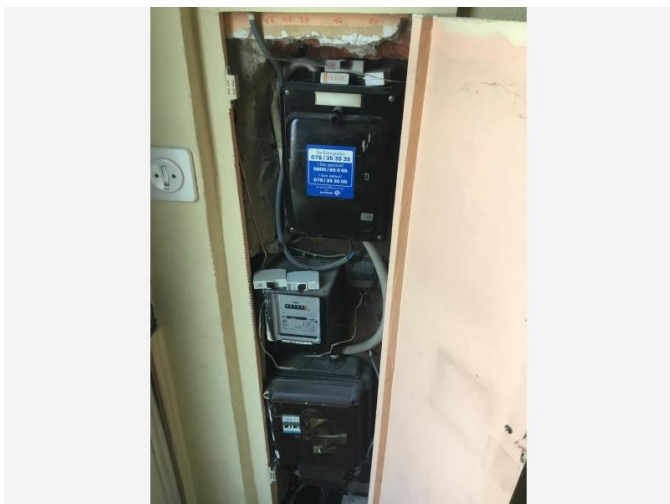
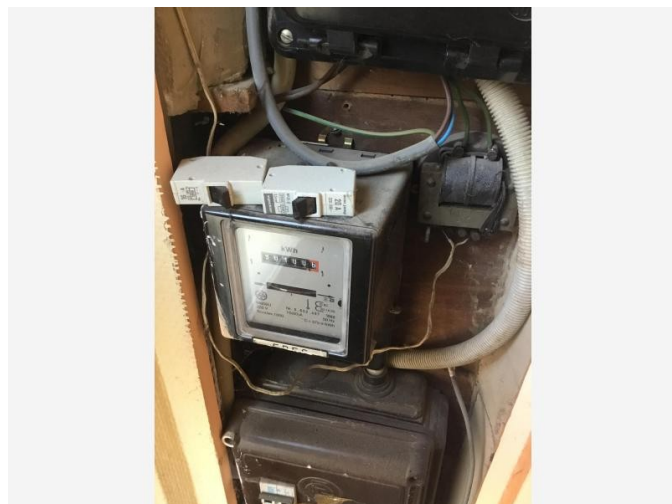
Geen asbest

Teller dateert van 1988, toen werden er geen elektriciteitsmeters uit bakeliet vervaardigd.

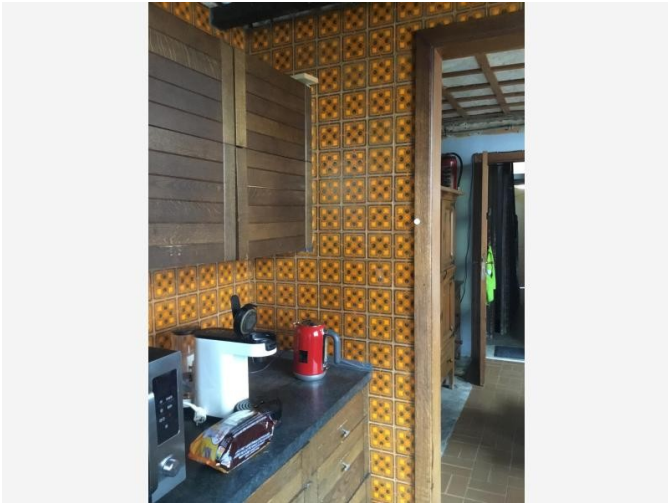
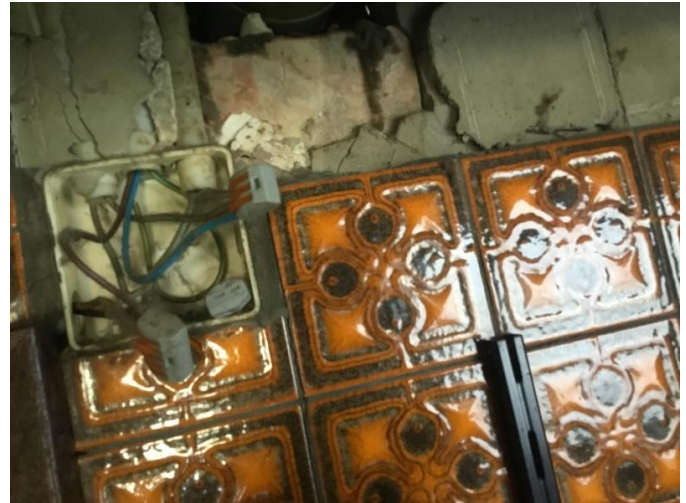
Geen asbest

#	Type	Referentie	Resultaat
22.1	Puntmonster	20240308BRU31953	Geen asbest
