# Asbestinventarisatetest

Ijsbroekstraat 23, 9506 Geraardsbergen

Attestnummer : 20240322-000145.000

Uitgegeven op : 22.03.2024

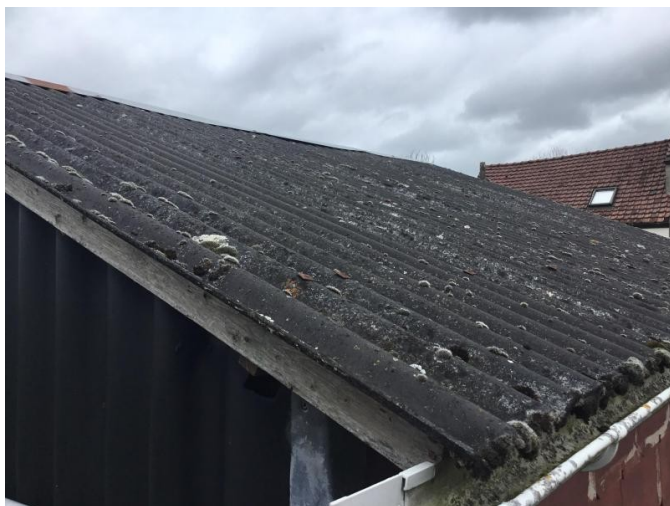
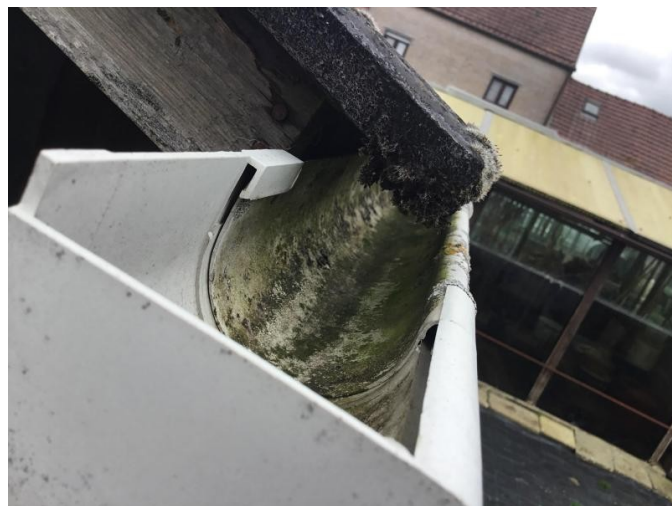
Het asbestmateriaal valt onder de mijlpaal van 2040.

**Dringend verwijderen**

Beschrijving	Sediment in dakgoot
Type afvalstof	Betreft resten (contaminatie) van verwerking of beschadiging
Type resten (contaminatie)	<ul style="list-style-type: none"><li>• Stof, deeltjes &lt; 4 mm, flinters, gruis (los, opliggend)</li></ul>
Besmette materialen	<ul style="list-style-type: none"><li>• Organisch materiaal (mos, mest, vegetatie, ...)</li><li>• Sediment (dakgoot, afvoerbuis, regenwaterput, ...)</li></ul>
Bron van de resten	De bron van de resten is het asbesthoudend golfplaten dak.
Omgeving	Buiten
Primaire drager	Infrastructuur hemelwater (opvang en afvoer)
Gebondenheid resten	Niet hecht
Hoeveelheid (gewicht - aantal)	<ul style="list-style-type: none"><li>• 0,20 kg - 1 stuk</li></ul>
Totaal gewicht	0,20 kg
Eenvoudig bereikbaar	Ja
Identificatiemethode	Vaststelling zonder monstername

- Verwijder het asbestafval.

- Eenvoudige handelingen: mag via doe-het-zelf of door werknemer(s) met opleidingsattest eenvoudige handelingen  
Gezien de bereikbaarheid van de dakgoot kan sediment eenvoudig verwijderd worden. Gebruik hiervoor steeds persoonlijke beschermingsmethoden, verpak het afval zodat vezelvrijgave niet mogelijk is en voer langs de gepaste afvalstroom af.

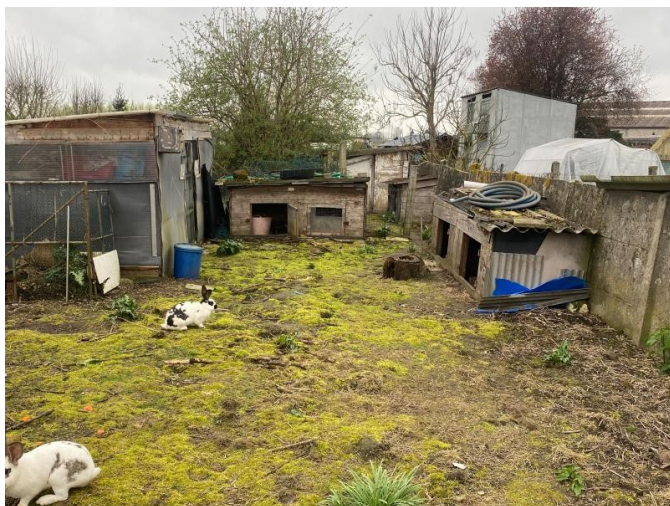
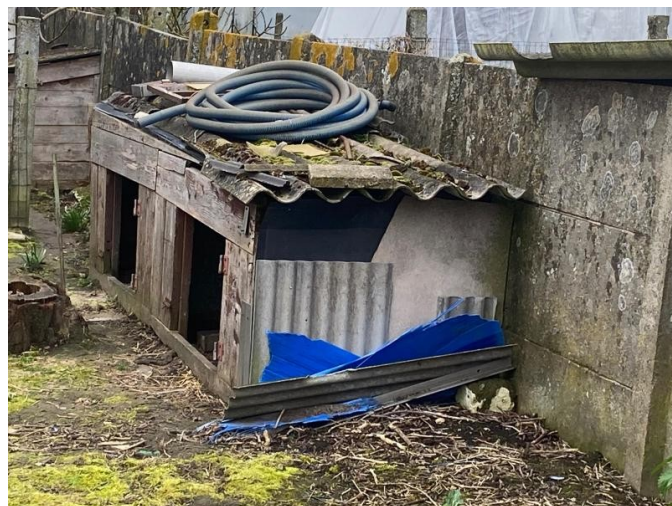
Het asbestmateriaal valt onder de mijlpaal van 2040.

**Dringend verwijderen**

Beschrijving	Golfplaten asbest
Type afvalstof	Betreft stock-voorraad of gedemonteerde asbestmaterialen
Aanwezige resten	De resten bestaan uit stukken asbesthoudende golfplaat.
Omgeving	Buiten
Primaire drager	Wand buitenschil
Asbestmaterialen	<ul style="list-style-type: none"><li>Dak- en gevelbekleding - Golfplaat</li></ul>
Bindmiddel van asbestmateriaal	Cement
Gebondenheid op basis van bindmiddel	Hecht
Hoeveelheid (gewicht - aantal)	<ul style="list-style-type: none"><li>10,00 kg - 1 stuk</li></ul>
Totaal gewicht	10,00 kg
Eenvoudig bereikbaar	Ja
Identificatiemethode	Vaststelling zonder monstername

- Verwijder het asbestafval.

- Eenvoudige handelingen: mag via doe-het-zelf of door werknemer(s) met opleidingsattest eenvoudige handelingen  
Gezien de bereikbaarheid en geringe volume kan dit via doe het zelf of eenvoudige handelingen. Gebruik hierbij steeds de aangewezen persoonlijke beschermingsmethoden. Verpak het afval zodat vezelvrijgave voorkomen wordt en voer langs de aangewezen afvalstroom af.

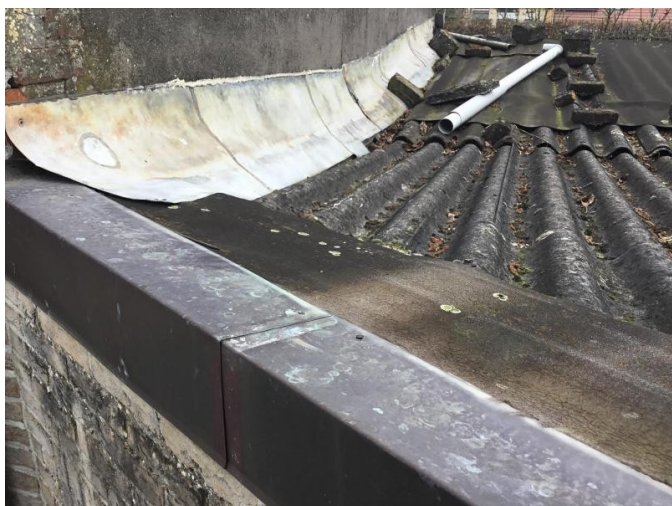
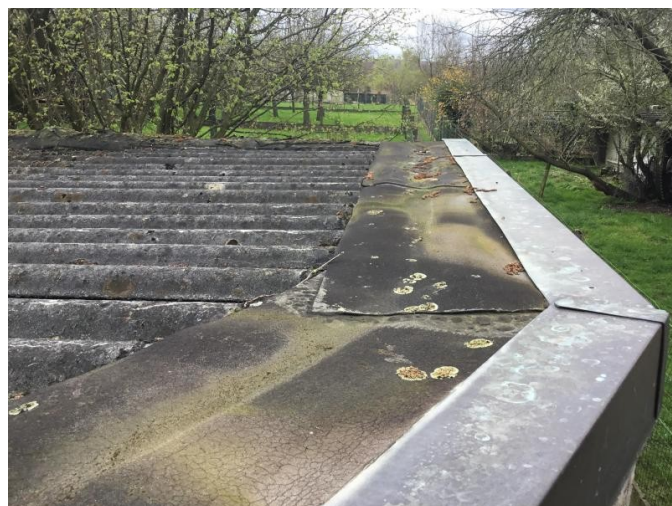
Het asbestmateriaal valt onder de mijlpaal van 2040.

Eindbeoordeling materiaalrisico	Verhoogd materiaalrisico en/of verhoogde kans op vezelvrijgave
---------------------------------	--

Gebondenheid	Categorie 1: hechtgebonden in oorsprong
Asbestsoort (vezeltype)	Alleen chrysotiel
Asbestconcentratie	Laag (< 50%)
Afschermingsgraad van het gehele materiaal	Geheel of deels vrij aan de buitenlucht
Toestand van het materiaal	Matig beschadigd, matig verweerd

#	Type	Referentie	Resultaat
3.1	Puntmonster	20240315IJS23S1	Chrysotiel

Beschrijving	Roofing dakrand
Omgeving	Buiten
Primaire drager	Plat dak
Asbestmateriaal	Dak- en gevelbekleding - Roofing
Bindmiddel van asbestmateriaal	Bitumen (roofing, teer, asfalt)
Gebondenheid op basis van bindmiddel	Hecht
Hoeveelheid (oppervlakte - aantal)	• 6,00 m <sup>2</sup> - 1 stuk
Totale oppervlakte	6,00 m <sup>2</sup>

- Verwijder dit asbestmateriaal zo snel mogelijk. Volg de toestand goed op.

- Eenvoudige handelingen: mag via doe-het-zelf of door werknemer(s) met opleidingsattest eenvoudige handelingen  
Gezien de geringe hoogte en volume kan de asbesthoudende roofing via eenvoudige handelingen verwijderd en afgevoerd worden. Gebruik steeds de nodige persoonlijke beschermingsmethoden, verpak het asbesthoudend afval zodat vezelvrijgave niet mogelijk is en voer af langs de aangewezen afvalstroom.

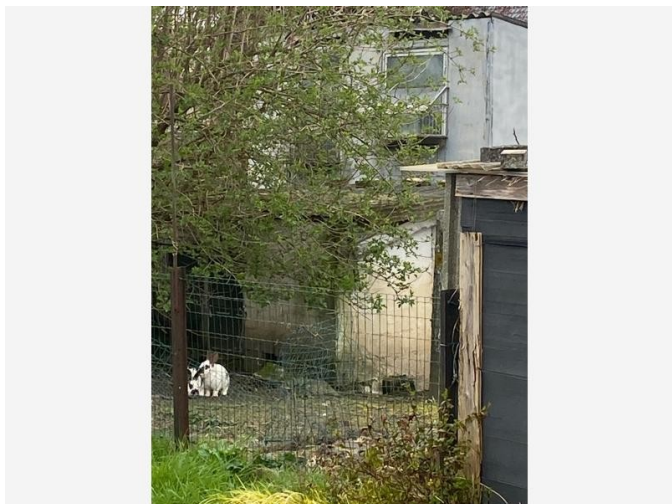
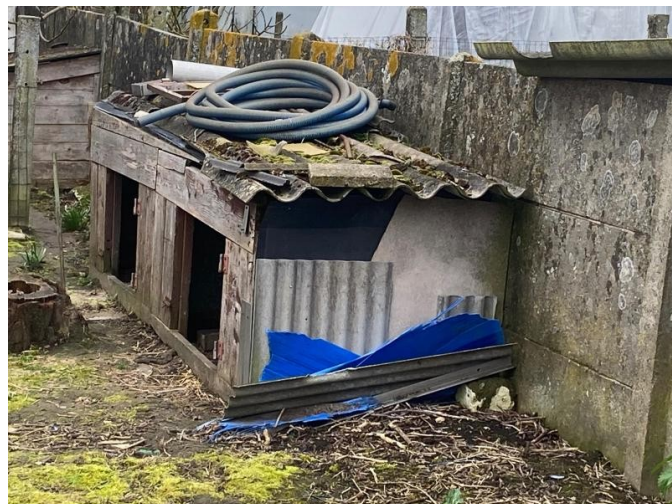
Het asbestmateriaal valt onder de mijlpaal van 2034.

Eindbeoordeling materiaalrisico	Verhoogd materiaalrisico en/of verhoogde kans op vezelvrijgave
---------------------------------	--

Gebondenheid	Categorie 2: niet-hechtgebonden met matrix
Asbestsoort (vezeltype)	Crocidoliet aanwezig
Asbestconcentratie	Hoog ( $\geq 50\%$ )
Afschermingsgraad van het gehele materiaal	Geheel of deels vrij aan de buitenlucht
Toestand van het materiaal	Licht beschadigd, licht verweerd. Intact materiaal type Pical – asbestboard of categorie III 'gebondenheid'

Beschrijving	Pical plaat
Omgeving	Buiten
Primaire drager	Wand buitenschil
Asbestmateriaal	Dak- en gevelbekleding - Plaat
Bindmiddel van asbestmateriaal	Calciumsilicaat (brandwerend - Pical)
Gebondenheid op basis van bindmiddel	Niet-hechtgebonden
Hoeveelheid (gewicht - aantal)	<ul style="list-style-type: none"> <li>10,00 kg - 1 stuk</li> </ul>
Totaal gewicht	10,00 kg
Eenvoudig bereikbaar	Ja
Bevestigingswijze	<ul style="list-style-type: none"> <li>Geschroefd</li> </ul>

- Verwijder dit asbestmateriaal zo snel mogelijk. Volg de toestand goed op.

- Eenvoudige handelingen: mag via doe-het-zelf of door werknemer(s) met opleidingsattest eenvoudige handelingen  
Gezien de bereikbaarheid en geringe volume kan dit via doe het zelf of eenvoudige handelingen. Gebruik hierbij steeds de aangewezen persoonlijke beschermingsmethoden. Verpak het afval zodat vezelvrijgave voorkomen wordt en voer langs de aangewezen afvalstroom af.

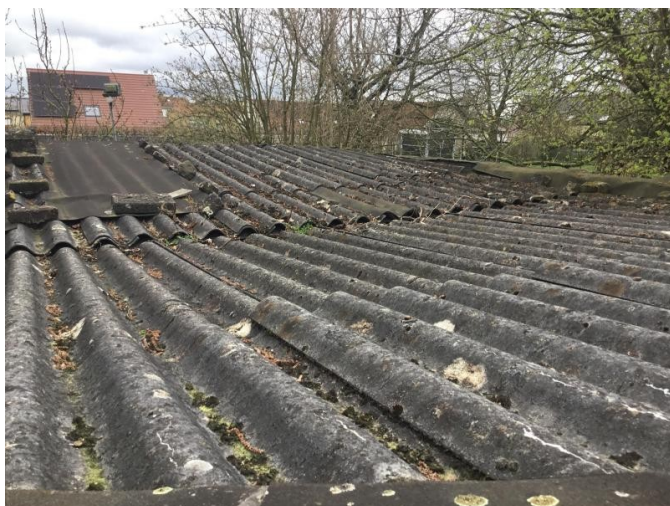
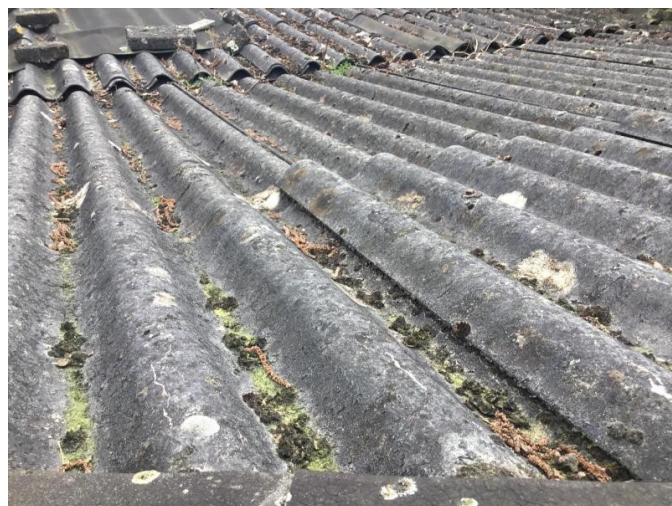
Het asbestmateriaal valt onder de mijlpaal van 2034.

Eindbeoordeling materiaalrisico	Verhoogd materiaalrisico en/of verhoogde kans op vezelvrijgave
---------------------------------	--

Gebondenheid	Categorie 1: hechtgebonden in oorsprong
Asbestsoort (vezeltype)	Crocidoliet aanwezig
Asbestconcentratie	Laag (< 50%)
Afschermingsgraad van het gehele materiaal	Geheel of deels vrij aan de buitenlucht
Toestand van het materiaal	Matig beschadigd, matig verweerd

Beschrijving	Dak in asbestgolfplaten
Omgeving	Buiten
Primaire drager	Plat dak
Asbestmateriaal	Dak- en gevelbekleding - Golfplaat
Bindmiddel van asbestmateriaal	Cement
Gebondenheid op basis van bindmiddel	Hecht
Hoeveelheid (oppervlakte - aantal)	<ul style="list-style-type: none"><li>• 35,00 m<sup>2</sup> - 1 stuk</li></ul>
Totale oppervlakte	35,00 m <sup>2</sup>
Eenvoudig bereikbaar	Ja
Bevestigingswijze	<ul style="list-style-type: none"><li>• Geschroefd</li></ul>
Identificatiemethode	Vaststelling zonder monsternamen

- Verwijder dit asbestmateriaal zo snel mogelijk. Volg de toestand goed op.

- Eenvoudige handelingen: enkel door erkend asbestverwijderaar  
Gezien het volume dient de verwijdering van de asbesthoudende golfplaten door een erkende asbestverwijderaar uitgevoerd te worden.

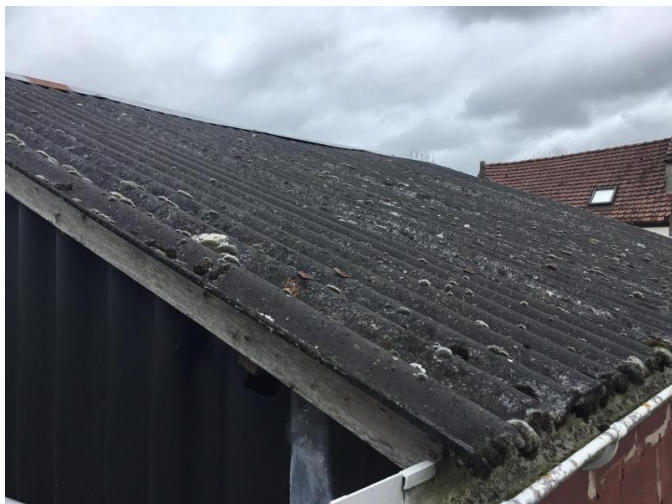
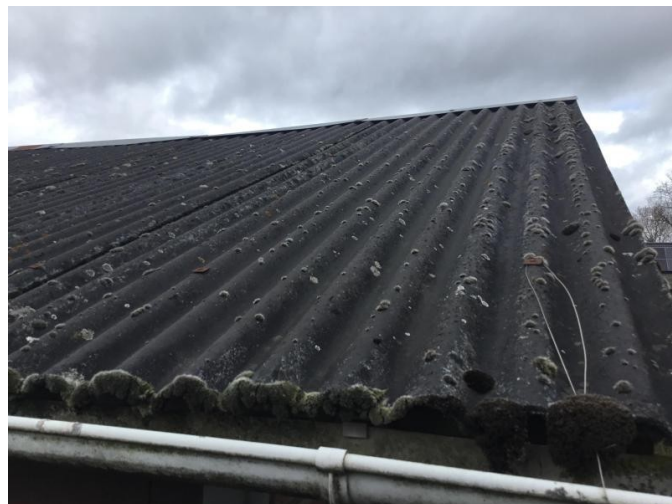
Het asbestmateriaal valt onder de mijlpaal van 2034.

Eindbeoordeling materiaalrisico	Verhoogd materiaalrisico en/of verhoogde kans op vezelvrijgave
---------------------------------	--

Gebondenheid	Categorie 1: hechtgebonden in oorsprong
Asbestsoort (vezeltype)	Crocidoliet aanwezig
Asbestconcentratie	Laag (< 50%)
Afschermingsgraad van het gehele materiaal	Geheel of deels (ook) vrij aan de binnenlucht
Toestand van het materiaal	Licht beschadigd, licht verweerd. Intact materiaal type Pical – asbestboard of categorie III 'gebondenheid'

Beschrijving	Dak in asbestgolfplaten
Omgeving	Buiten
Primaire drager	Schuin dak
Asbestmateriaal	Dak- en gevelbekleding - Golfplaat
Bindmiddel van asbestmateriaal	Cement
Gebondenheid op basis van bindmiddel	Hecht
Hoeveelheid (oppervlakte - aantal)	• 20,00 m <sup>2</sup> - 1 stuk

- Verwijder dit asbestmateriaal zo snel mogelijk. Volg de toestand goed op.

- Eenvoudige handelingen: mag via doe-het-zelf of door werknemer(s) met opleidingsattest eenvoudige handelingen  
Gezien de geringe hoogte en volume kunnen de asbesthoudende golfplaten via doe het zelf of eenvoudige handelingen verwijderd worden. Gebruik hiervoor steeds de gepaste persoonlijke beschermingsmethoden, verpak het asbesthoudend afval conform de richtlijnen en voer af via de juiste afvalstroom.

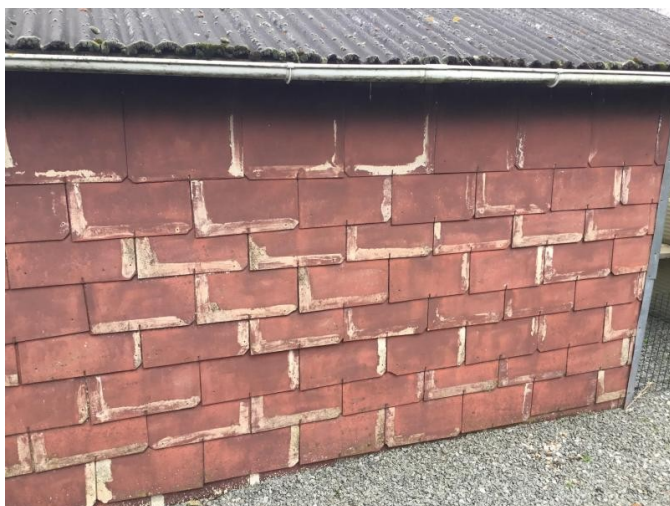
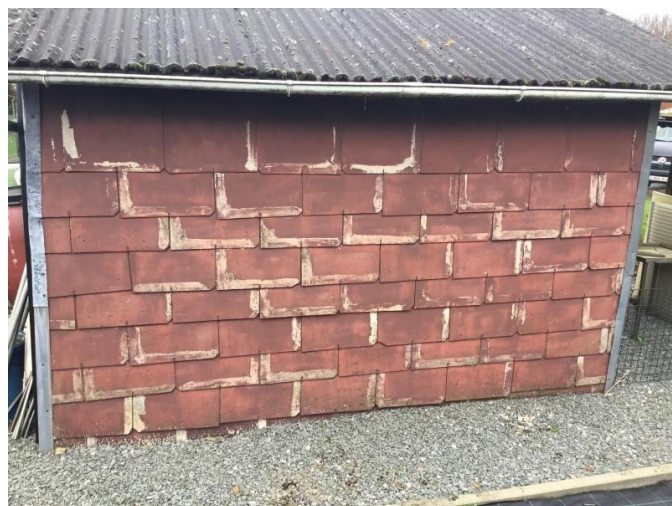
Het asbestmateriaal valt onder de mijlpaal van 2034.

Eindbeoordeling materiaalrisico	Laag materiaalrisico en/of verlaagde kans op vezelvrijgave
---------------------------------	--

Gebondenheid	Categorie 1: hechtgebonden in oorsprong
Asbestsoort (vezeltype)	Crocidoliet aanwezig
Asbestconcentratie	Laag (< 50%)
Afschermingsgraad van het gehele materiaal	Geheel of deels vrij aan de buitenlucht
Toestand van het materiaal	Licht beschadigd, licht verweerd. Intact materiaal type Pical – asbestboard of categorie III 'gebondenheid'

Beschrijving	Gevelbekleding in asbestleien
Omgeving	Buiten
Primaire drager	Wand buitenschil
Asbestmateriaal	Dak- en gevelbekleding - Lei, shingle
Bindmiddel van asbestmateriaal	Cement
Gebondenheid op basis van bindmiddel	Hecht
Hoeveelheid (oppervlakte - aantal)	• 6,30 m <sup>2</sup> - 1 stuk
Totale oppervlakte	6,30 m <sup>2</sup>
Eenvoudig bereikbaar	Ja
Bevestigingswijze	• Genageld, geniet
Identificatiemethode	Vaststelling zonder monsternamen

- Verwijder dit asbestmateriaal zo snel mogelijk. Volg de toestand goed op.

- Eenvoudige handelingen: mag via doe-het-zelf of door werknemer(s) met opleidingsattest eenvoudige handelingen  
Gezien de geringe hoogte en volume kunnen de gevelleien via eenvoudige handelingen of doe het zelf verwijderd worden. Gebruik hierbij steeds de aangewezen persoonlijke beschermingsmethoden, verpak het asbesthoudend afval zodat vezelvrijgave niet mogelijk is en voer af langs de aangewezen afvalstroom.

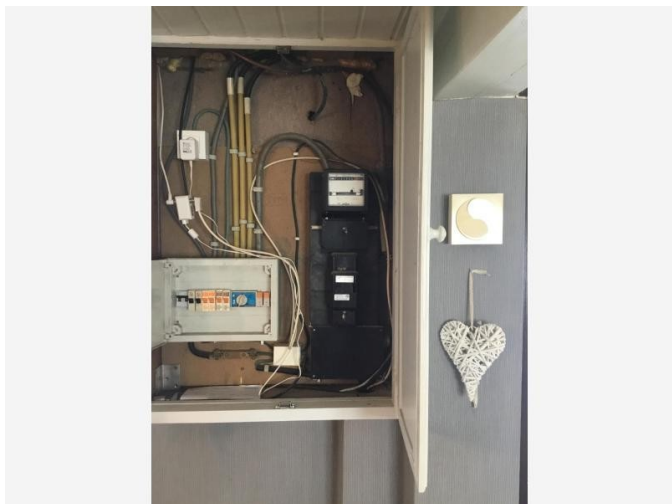
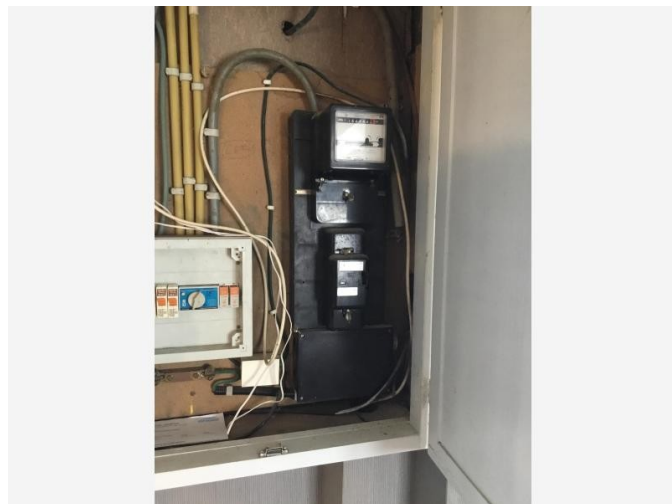
Het asbestmateriaal valt onder de mijlpaal van 2040.

Zorgvuldig beheren

Eindbeoordeling materiaalrisico	Zeer laag materiaalrisico en/of zeer lage kans op vezelvrijgave
---------------------------------	---

Gebondenheid	Categorie 1: hechtgebonden in oorsprong
Asbestsoort (vezeltype)	Crocidoliet aanwezig
Asbestconcentratie	Laag (< 50%)
Afschermingsgraad van het gehele materiaal	Stootvaste afscherming of omkasting
Toestand van het materiaal	Onbeschadigd, niet verweerd

Beschrijving	Elektriciteitsmeter
Omgeving	Binnen
Primaire drager	Binnenwand
Asbestmateriaal	Plaat, paneel, tablet - Type Bakeliet
Bindmiddel van asbestmateriaal	Kunststof of -hars
Gebondenheid op basis van bindmiddel	Hecht
Hoeveelheid (oppervlakte - dikte - aantal)	• 0,50 m <sup>2</sup> - 2,00 cm - 1 stuk
Totaal volume	0,01 m <sup>3</sup>
Eenvoudig bereikbaar	Ja
Bevestigingswijze	• Geschroefd
Identificatiemethode	Vaststelling zonder monsternamen

- Zorg voor een veilig beheer. Vermijd het beschadigen van het asbestmateriaal. Controleer de toestand jaarlijks op wijzigingen.

- Eenvoudige handelingen: mag via doe-het-zelf of door werknemer(s) met opleidingsattest eenvoudige handelingen  
De verwijdering en vervanging van de asbesthoudende elektriciteitsmeter is de bevoegdheid van Fluvius.

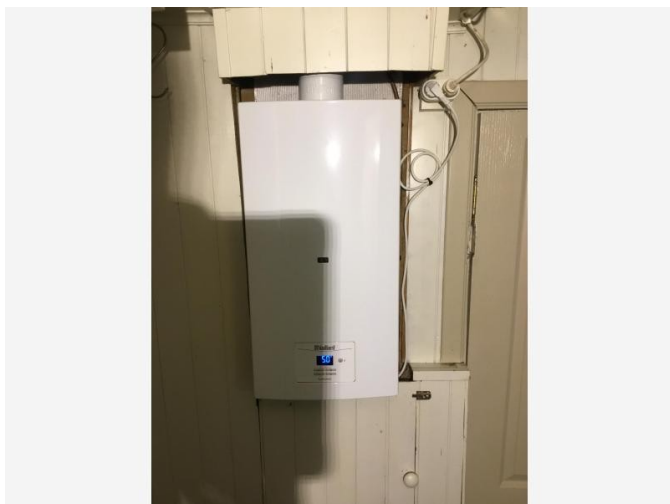
**Bouwjaar:** 2021

*Constructies gebouwd vanaf 2001 moeten niet onderzocht worden*

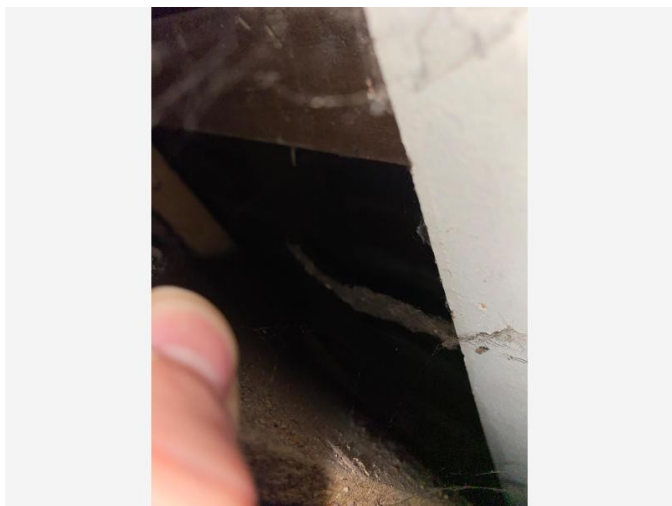
Het onderdak bestaat uit halfstijve synthetische onderdakplaten.

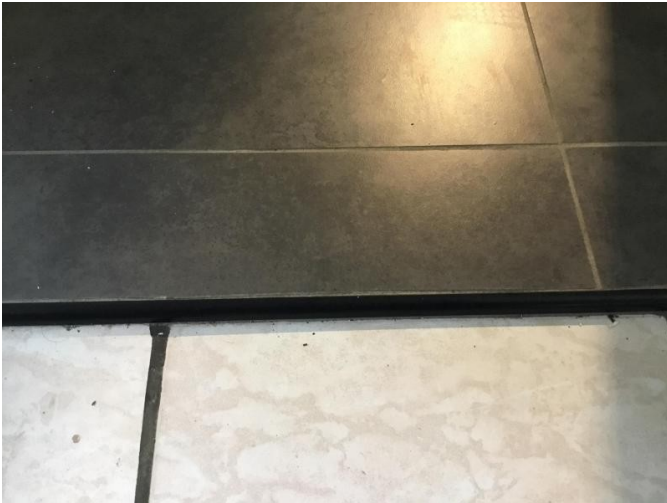
De vloerbedekking bestaat uit keramische tegels. Deze bezitten geen asbesthoudende kenmerken.
