Asbestinventarisatetest

Brusselsestraat 172, 9660 Brakel

Attestnummer : 20240117-000062.000

Uitgegeven op : 17.01.2024

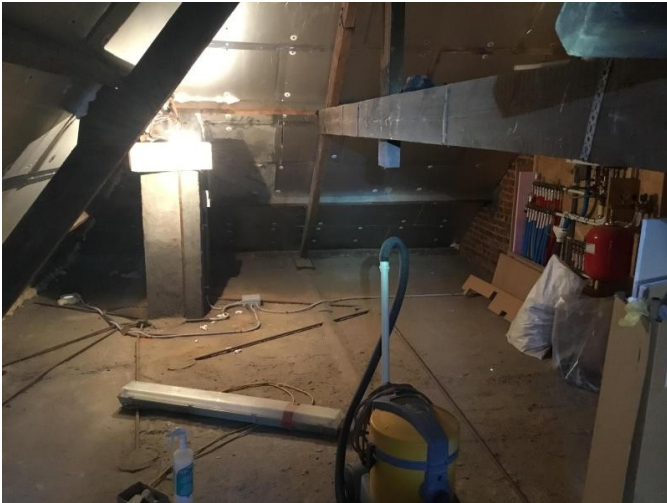
Vrije foto

Langs de buitenzijde is er visueel niets asbest-verdacht vast te stellen. Langs de binnenzijde zien we de isolatiepanelen achter de keper zitten. Hierdoor leidt ik af dat het dak gerenoveerd en geïsoleerd is met onderdakfolie, dampscherm en dan pur-platen.

Identificatiemethode	Vaststelling & expertise (niet-asbestverdacht)
Primaire drager	Schuin dak
(Asbest)materiaal	Dak- en gevelbekleding - Plaat
Bindmiddel	Cement
Gebondenheid bindmiddel	Hecht

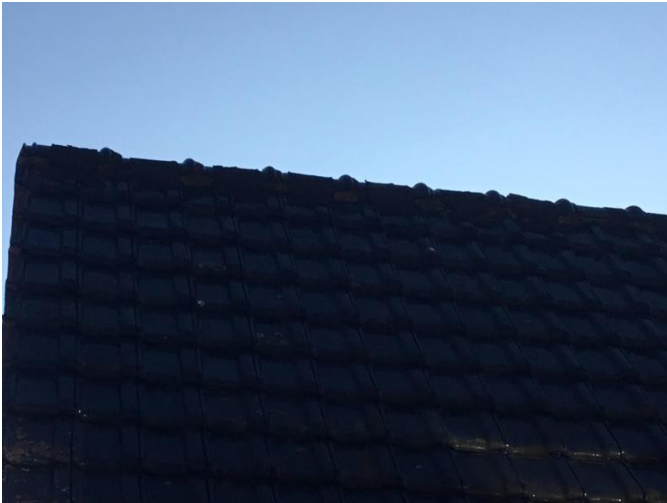
Vrije foto

De roofing bevindt zich in repen dwars over de nok van het bijgebouw.

Identificatiemethode	Redelijk vermoeden
Primaire drager	Schuin dak
(Asbest)materiaal	Dak- en gevelbekleding - Roofing
Bindmiddel	Bitumen (roofing, teer, asfalt)
Gebondenheid bindmiddel	Hecht

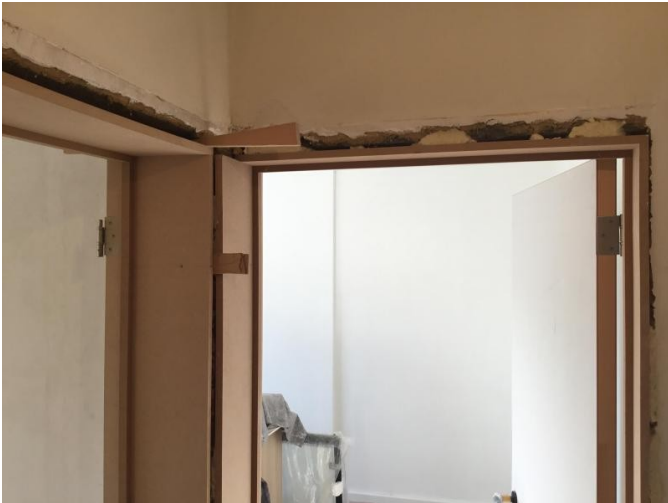
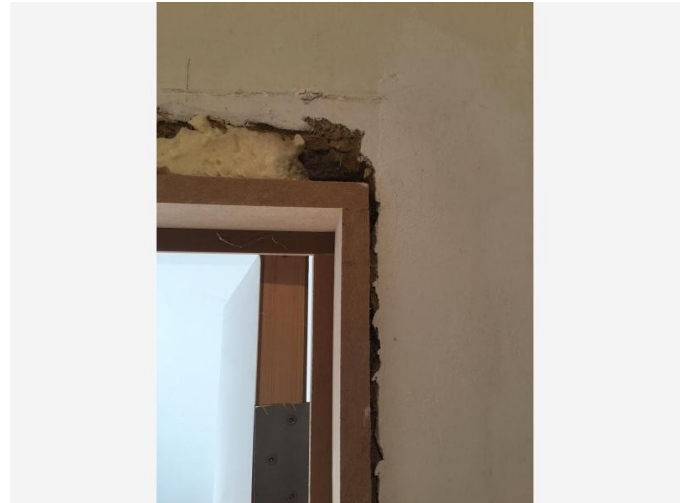
Geen asbest

#	Type	Referentie	Resultaat
12.1	Mengmonster	20240111BRU172S3	Geen asbest

Beschrijving	Pleisterwerk muren verdieping
Omgeving	Binnen
Primaire drager	Binnenwand
Bindmiddel van materiaal	Gips - kalk

Gebondenheid op basis van bindmiddel	Niet-hechtgebonden
Hoeveelheid (oppervlakte - dikte - aantal)	• 245,00 m ² - 2,00 cm - 1 stuk
Totaal volume	4,90 m ³
Identificatiemethode	Vaststelling met monstername
Destructieve handeling voor identificatie	Nee
Opmerking	Het pleisterwerk loopt door achter de muren die bedekt zijn met de combo OSB en gyproc.

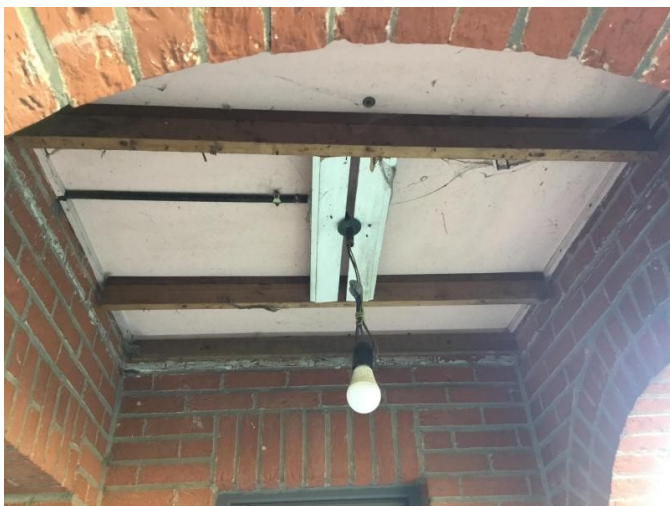
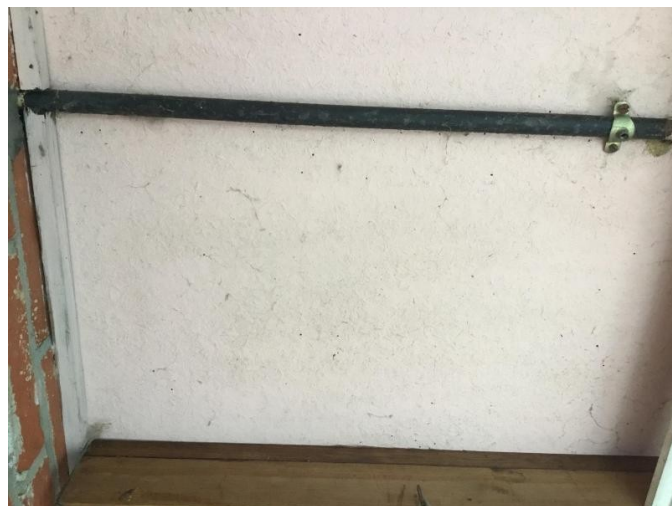
Fiche 13: Vezelplaat ingang

Geen asbest

Beschrijving	Vezelplaat ingang
Omgeving	Buiten
Identificatiemethode	Vaststelling zonder monsternamen
Destructieve handeling voor identificatie	Nee

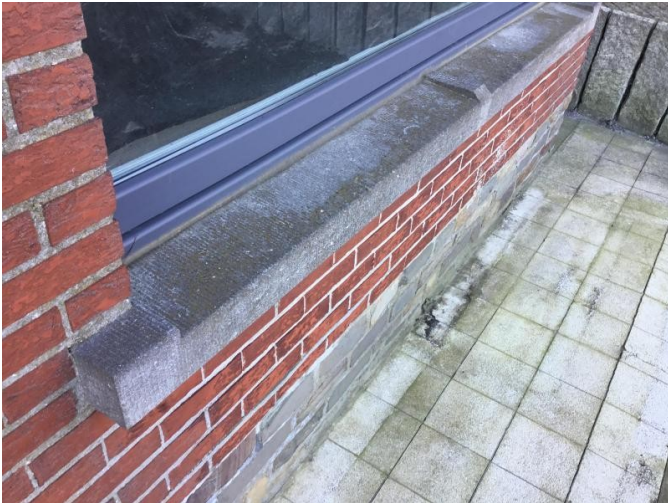
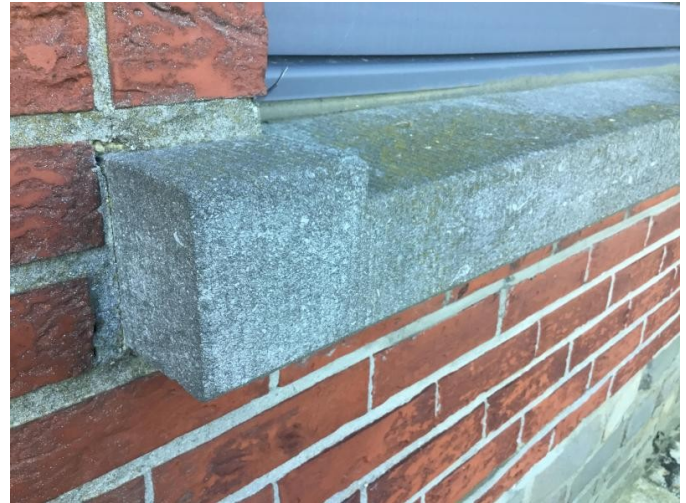
Fiche 14: Vensterbanktabletten buiten

Geen asbest

Beschrijving	Vensterbanktabletten buiten
Omgeving	Buiten
Identificatiemethode	Vaststelling zonder monsternamen
Destructieve handeling voor identificatie	Nee

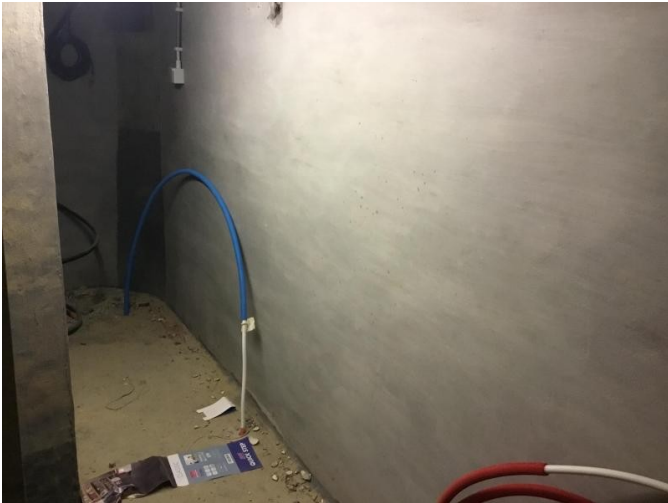
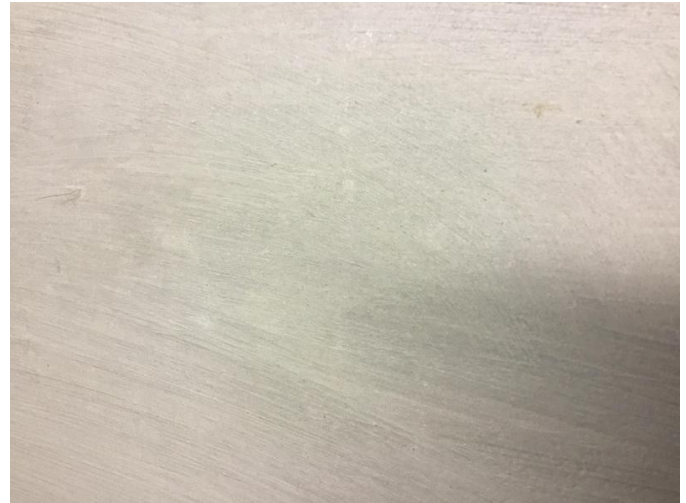
Geen asbest

Beschrijving	Vochtwerende coating kelder muur
Omgeving	Binnen
Identificatiemethode	Vaststelling zonder monsternamen
Destructieve handeling voor identificatie	Nee

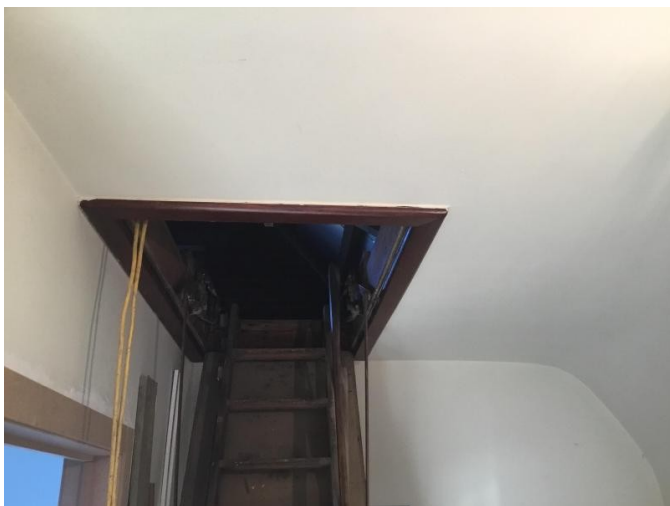
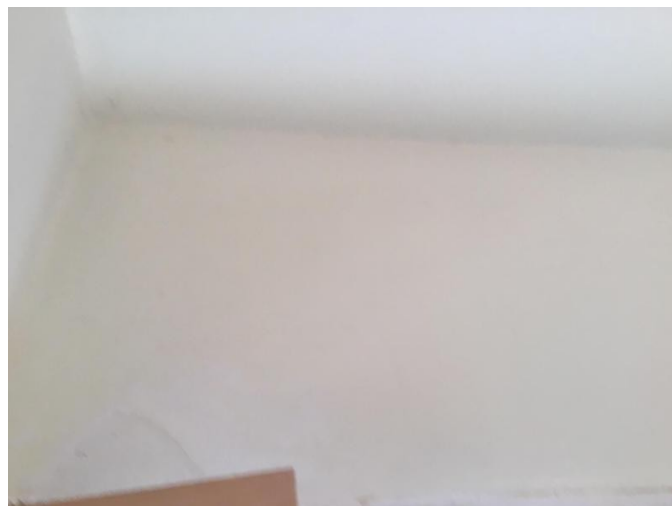
Geen asbest

#	Type	Referentie	Resultaat
16.1	Mengmonster	20240111BRU172S4	Geen asbest

Beschrijving	Pleisterwerk plafond verdieping
Omgeving	Binnen
Primaire drager	Plafond
Bindmiddel van materiaal	Gips - kalk

Gebondenheid op basis van bindmiddel	Niet-hechtgebonden
Hoeveelheid (oppervlakte - dikte - aantal)	• 242,00 m ² - 2,00 cm - 1 stuk
Totaal volume	4,84 m ³
Identificatiemethode	Vaststelling met monstername
Destructieve handeling voor identificatie	Nee
Opmerking	Plafond bestaat uit spaanplaat bekleed met behangpapier tussen houten dwarsbalken.

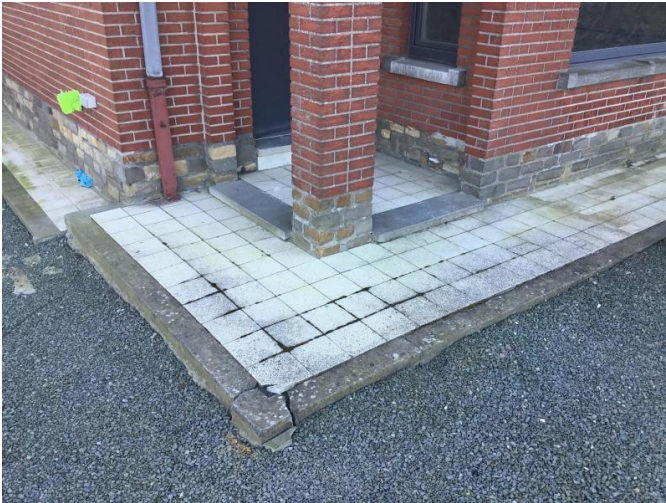
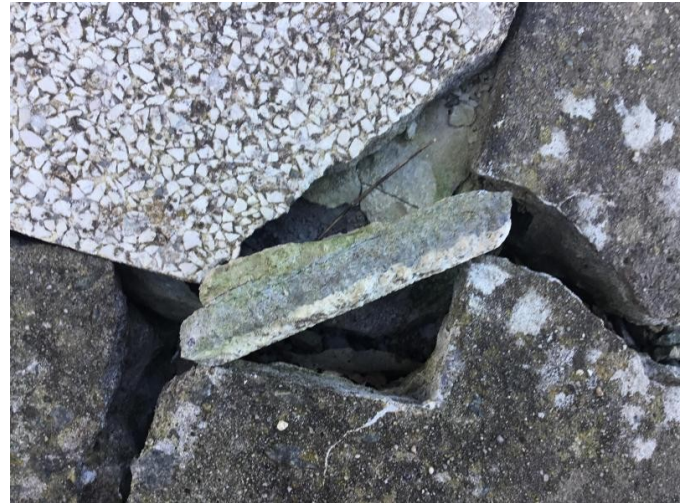
Fiche 17: Betontegels

Geen asbest

Beschrijving	Betontegels
Omgeving	Buiten
Primaire drager	Vloer
Bindmiddel van materiaal	Cement
Gebondenheid op basis van bindmiddel	Hecht
Identificatiemethode	Vaststelling zonder monsternamen
Destructieve handeling voor identificatie	Nee

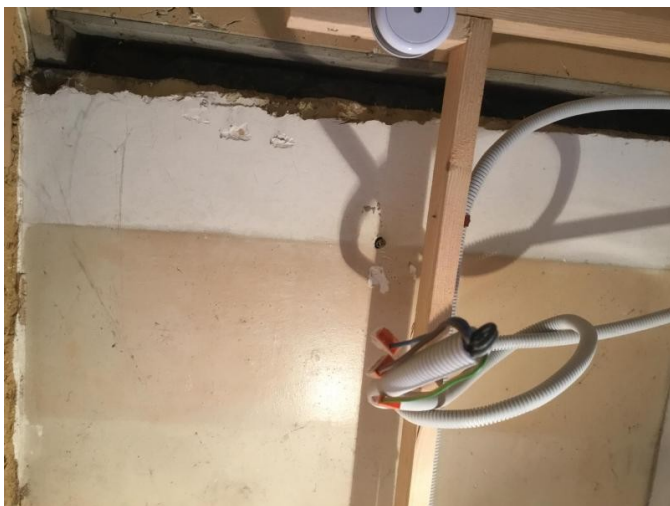
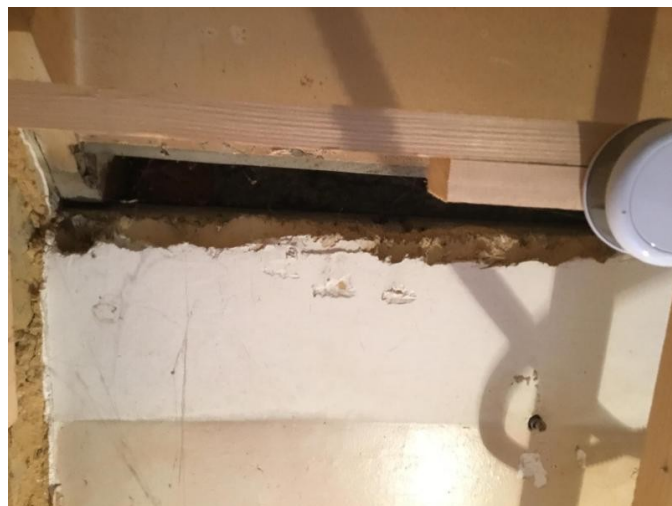
Geen asbest

#	Type	Referentie	Resultaat
18.1	Mengmonster	20240111BRU172S2	Geen asbest

Beschrijving	Pleisterwerk plafond gelijkvloers
Omgeving	Binnen
Primaire drager	Plafond
Bindmiddel van materiaal	Gips - kalk

Gebondenheid op basis van bindmiddel	Niet-hechtgebonden
Hoeveelheid (oppervlakte - dikte - aantal)	• 40,00 m ² - 3,00 cm - 1 stuk
Totaal volume	1,20 m ³
Identificatiemethode	Vaststelling met monsternamen
Destructieve handeling voor identificatie	Nee
Opmerking	Het plafondpleisterwerk van de gelijkvloerse verdieping is bedekt door gyprocplaten.

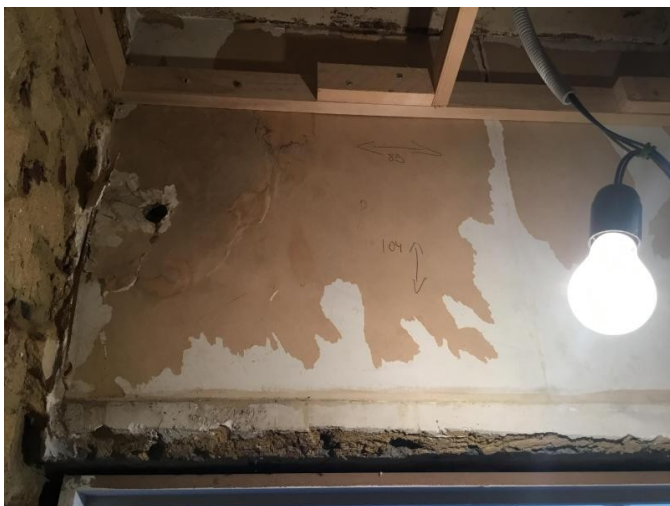
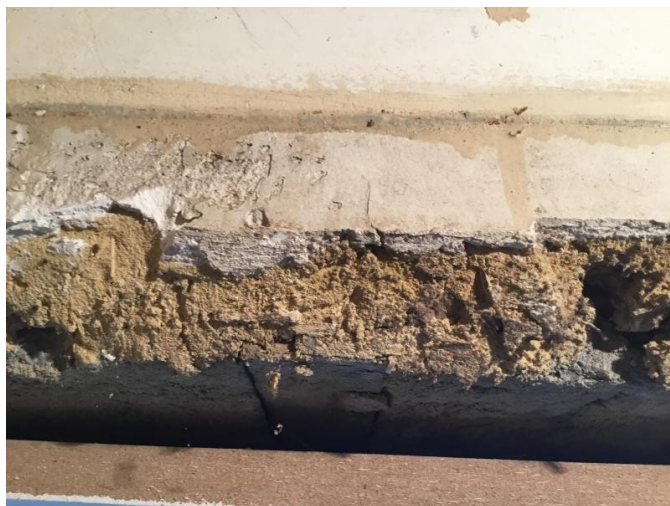
Geen asbest

#	Type	Referentie	Resultaat
19.1	Mengmonster	20240111BRU172S1	Geen asbest

Beschrijving	Pleisterwerk muren gelijkvloers
Omgeving	Binnen
Primaire drager	Binnenwand
Bindmiddel van materiaal	Gips - kalk

Gebondenheid op basis van bindmiddel	Niet-hechtgebonden
Hoeveelheid (oppervlakte - dikte - aantal)	• 363,00 m ² - 2,00 cm - 1 stuk
Totaal volume	7,26 m ³
Identificatiemethode	Vaststelling met monstername
Destructieve handeling voor identificatie	Nee
