Asbestinventarisatetest

Zonnebloemstraat 27, 9500 Geraardsbergen

Attestnummer : 20231029-000132.001

Niet-asbestveilig

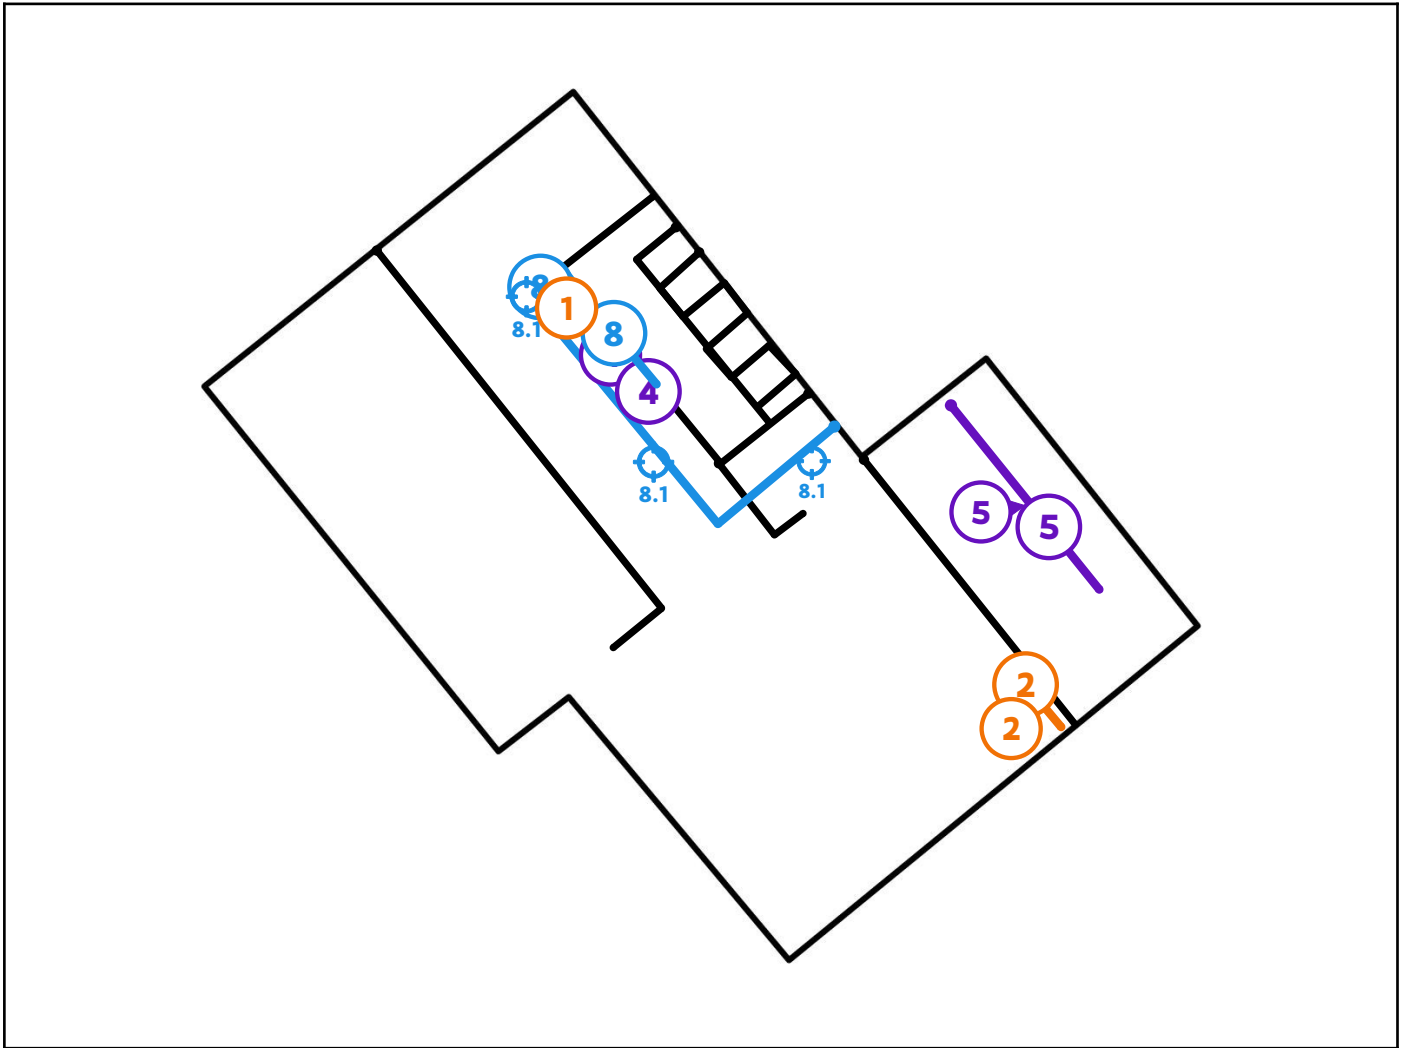
Plan 1.1: Kelder

Beschrijving	Type	Actie
1. bakeliet stopcontacten en schakelaars	Asbestmateriaal	Verwijderen
2. bakeliet tellerkast en zekeringskasten	Asbestmateriaal	Verwijderen
4. oude cv-ketel	Advies	-
5. afvoerbuis cement	Advies	-
8. gipsisolatie leiding	Geen asbest	-
8.1 Code: 2.1	Mengmonster	-

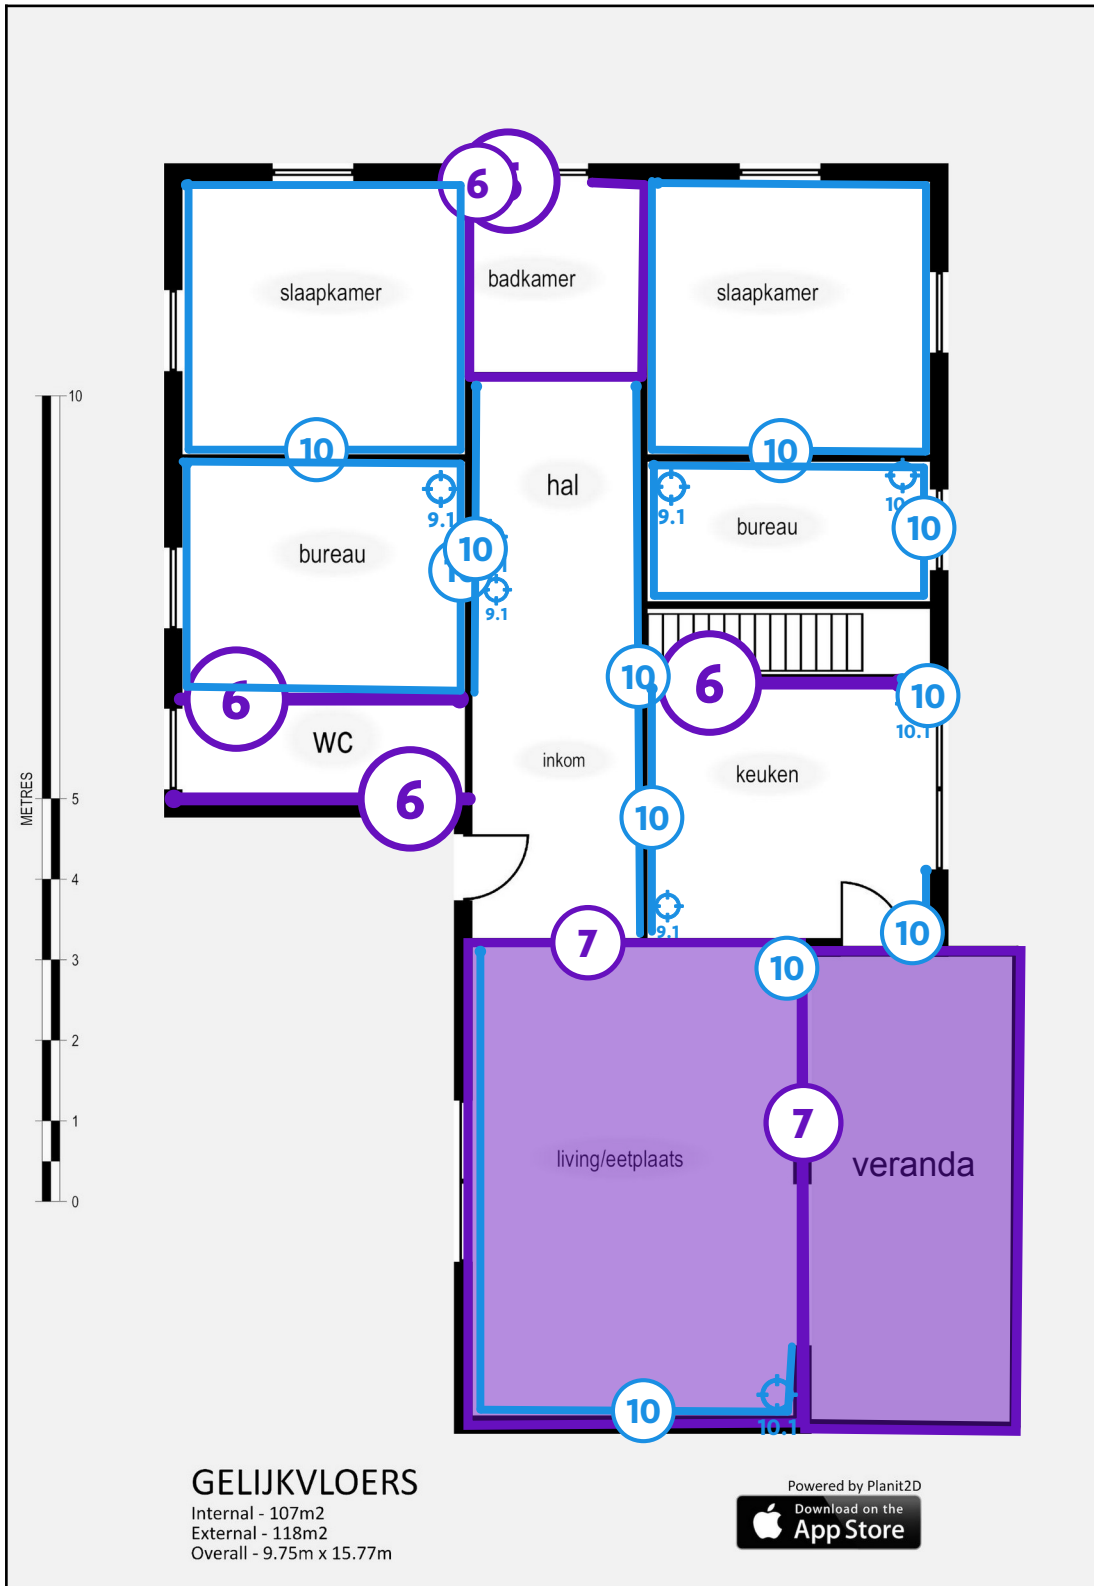
Plan 1.2: Gelijkvloers

6. faience	Advies	-
7. valse plafonds hout/pvc	Advies	-
9. bepleistering op de plafonds	Geen asbest	-
9.1 Code: 1.2	Mengmonster	-
10. pleisterwerk muren	Geen asbest	-
10.1 Code: 1.1	Mengmonster	-

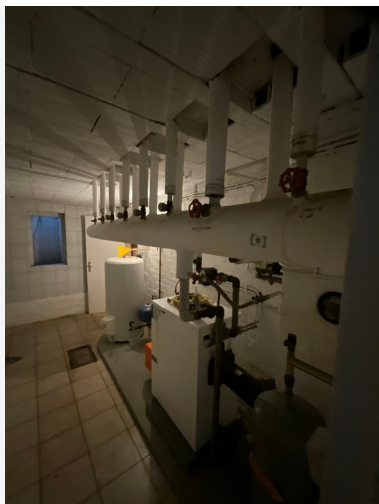
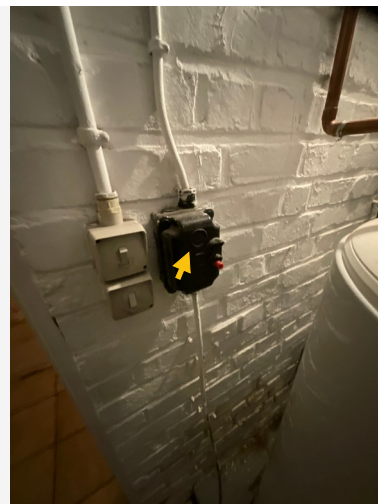
Eindbeoordeling materiaalrisico	Verhoogd materiaalrisico en/of verhoogde kans op vezelvrijgave
---------------------------------	--

Gebondenheid	Categorie 1: hechtgebonden in oorsprong
Asbestsoort (vezeltype)	Crocidoliet aanwezig
Asbestconcentratie	Laag (< 50%)
Afschermingsgraad van het gehele materiaal	Geheel of deels (ook) vrij aan de binnenlucht
Toestand van het materiaal	Licht beschadigd, licht verweerd. Intact materiaal type Pical – asbestboard of categorie III 'gebondenheid'

Beschrijving	bakeliet stopcontacten en schakelaars
Omgeving	Binnen
Primaire drager	Binnenwand
Asbestmateriaal	Plaat, paneel, tablet - Type Bakeliet
Bindmiddel van asbestmateriaal	Kunststof of -hars
Gebondenheid op basis van bindmiddel	Hecht
Hoeveelheid (oppervlakte - dikte - aantal)	• 0,50 m ² - 0,30 cm - 1 stuk
Totaal volume	0,002 m ³
Eenvoudig bereikbaar	Ja
Bevestigingswijze	• Geschroefd
Identificatiemethode	Vaststelling zonder monsternamen

Destructieve handeling voor identificatie	Nee
Opmerking	aanwezig in kelder naast stookinstallatie

- Verwijder dit asbestmateriaal zo snel mogelijk. Volg de toestand goed op.

- Eenvoudige handelingen: mag via doe-het-zelf of door werknemer(s) met opleidingsattest eenvoudige handelingen hechtgebonden toepassing te verwijderen zonder beschadiging in zijn geheel dragen van pbm's, fixeren en dubbel verpakken

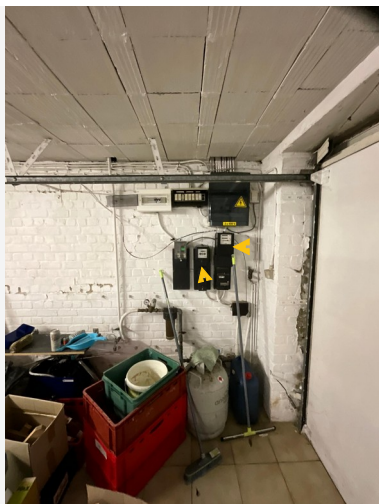
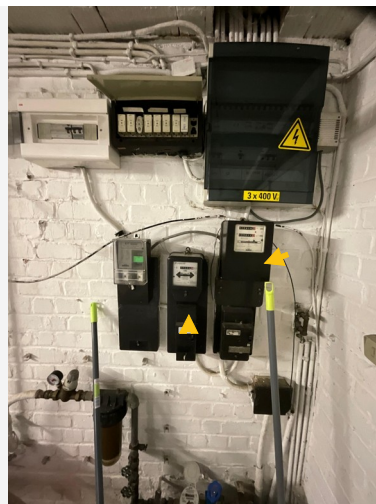
Eindbeoordeling materiaalrisico	Verhoogd materiaalrisico en/of verhoogde kans op vezelvrijgave
---------------------------------	--

Gebondenheid	Categorie 1: hechtgebonden in oorsprong
Asbestsoort (vezeltype)	Crocidoliet aanwezig
Asbestconcentratie	Laag (< 50%)
Afschermingsgraad van het gehele materiaal	Geheel of deels (ook) vrij aan de binnenlucht
Toestand van het materiaal	Licht beschadigd, licht verweerd. Intact materiaal type Pical – asbestboard of categorie III 'gebondenheid'

Beschrijving	bakeliet tellerkast en zekeringskasten
Omgeving	Binnen
Primaire drager	Communicatie en elektrische infrastructuur en uitrusting
Asbestmateriaal	Plaat, paneel, tablet - Type Bakeliet
Bindmiddel van asbestmateriaal	Kunststof of -hars
Gebondenheid op basis van bindmiddel	Hecht
Hoeveelheid (oppervlakte - dikte - aantal)	• 0,50 m ² - 0,29 cm - 1 stuk
Totaal volume	0,001 m ³
Eenvoudig bereikbaar	Ja
Bevestigingswijze	• Geschroefd

Identificatiemethode	Vaststelling zonder monstername
Destructieve handeling voor identificatie	Nee
Opmerking	aanwezig in kelder

- Verwijder dit asbestmateriaal zo snel mogelijk. Volg de toestand goed op.

- Eenvoudige handelingen: mag via doe-het-zelf of door werknemer(s) met opleidingsattest eenvoudige handelingen
hechtgebonden toepassing
behoort toe aan de elektriciteitsmaatschappij
te verwijderen in zijn geheel zonder beschadiging
dragen van pbm's, dubbel verpakken

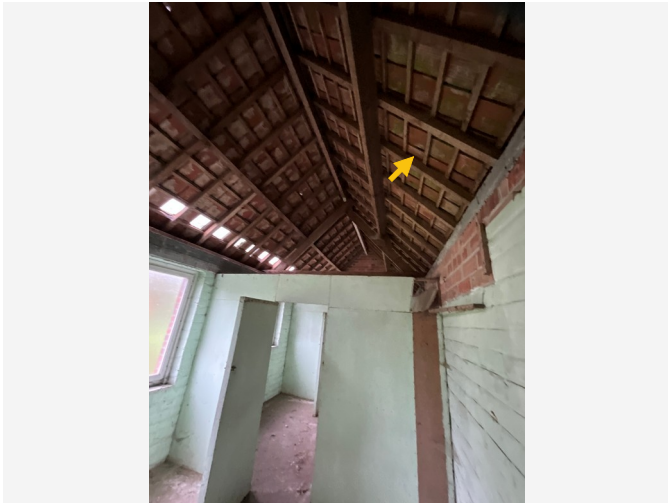
nergens onderdak aanwezig

eerste verdieping betreft zolderverdieping, niet geïsoleerd of afgewerkt

achterliggende constructies, zijnde duiven- en kippenhok ook nergens een onderdak aanwezig

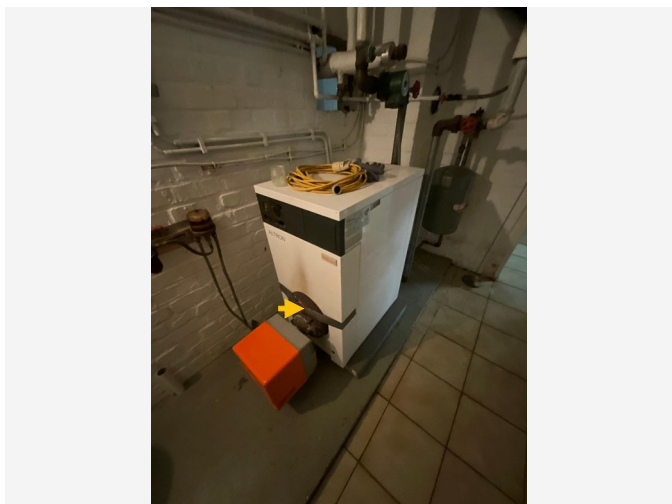
oude cv-ketels bevatten vaak asbesthoudende pakkingen die tussen de externe brander en de stookketel zitten doordat deze diep tussen de flenzen zitten is staalname onmogelijk bij verwijdering in zijn geheel zonder de brander te scheiden van de ketel

Identificatiemethode	Redelijk vermoeden
Primaire drager	HVAC infrastructuur en uitrusting
(Asbest)materiaal	Pakking, dichting
Bindmiddel	Karton - papier - viltachtig
Gebondenheid bindmiddel	Niet-hechtgebonden

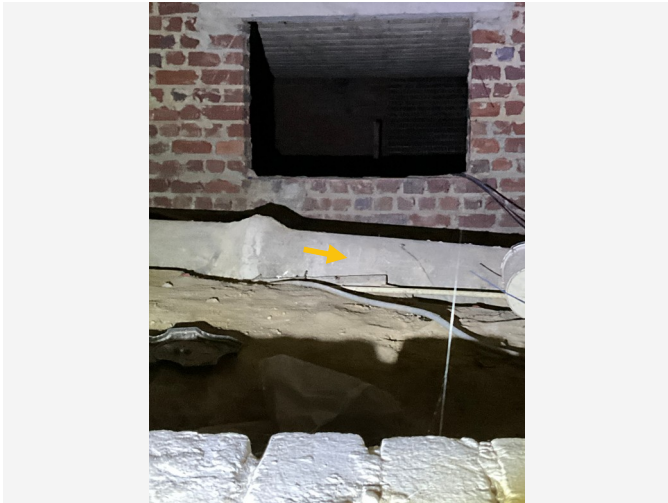
- afvoerbuis in cement te zien in kruipkelder
- buis ligt te ver om uit te maken of deze asbesthoudend is of niet
- verdere staalname aangewezen bij eventuele verwijdering

Identificatiemethode	Redelijk vermoeden
Primaire drager	Vloer
(Asbest)materiaal	Buis, koker, leiding, pijp, doorvoer
Bindmiddel	Cement
Gebondenheid bindmiddel	Hecht

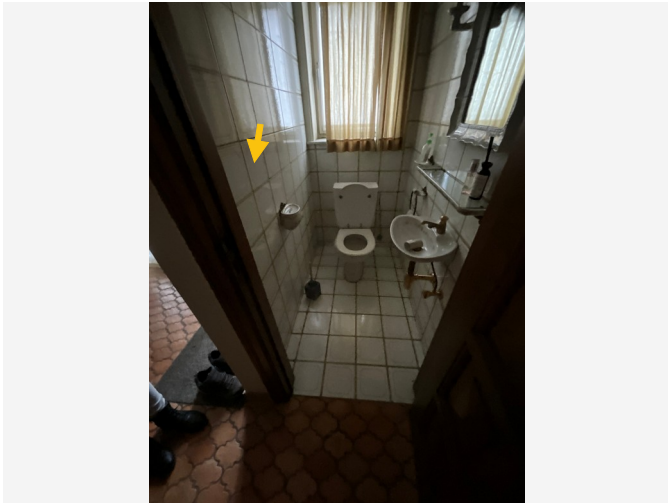
faience kan zowel gecementeerd als gelijmd zijn, meestal is het onduidelijk over welk soort aanhechting het gaat

aanwezig in keuken - 3m², toilet - 4m², badkamer - 17m²

Identificatiemethode	Redelijk vermoeden
Primaire drager	Binnenwand
(Asbest)materiaal	In-situ afwerkingslagen - Lijm laag
Bindmiddel	Lijm
Gebondenheid bindmiddel	Hecht

bij verwijdering is staalname van eventueel aanwezige lijm zeker aangeraden

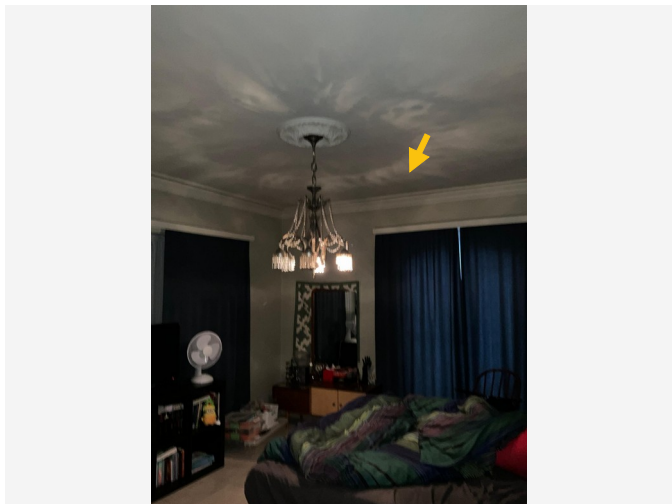
hout bevat nooit asbest, echter kan er geen uitspraak gedaan worden over nog eventueel bovenliggende toepassingen

aanwezig in living, eetplaats - 44m², op veranda - 20m²

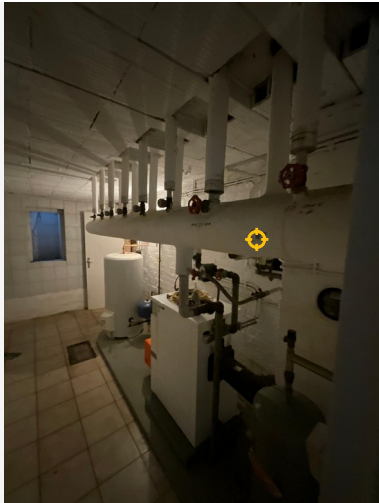
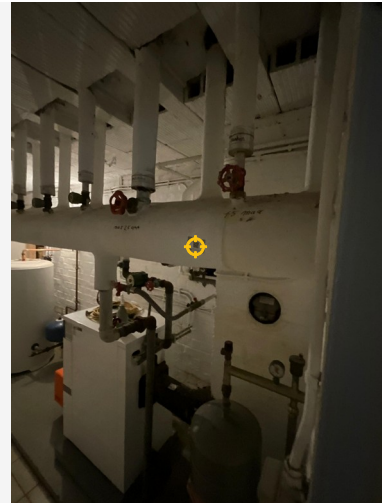
Geen asbest

#	Type	Referentie	Resultaat
8.1	Mengmonster	2.1	Geen asbest

Beschrijving	gipsisolatie leiding
Omgeving	Binnen
Primaire drager	HVAC infrastructuur en uitrusting
Bindmiddel van materiaal	Gips - kalk

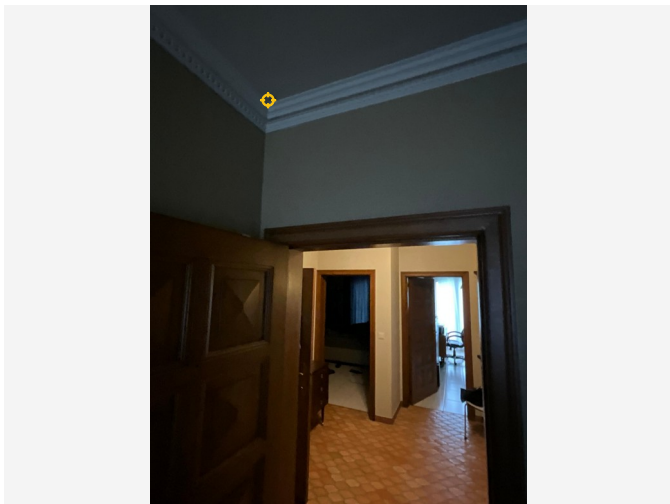
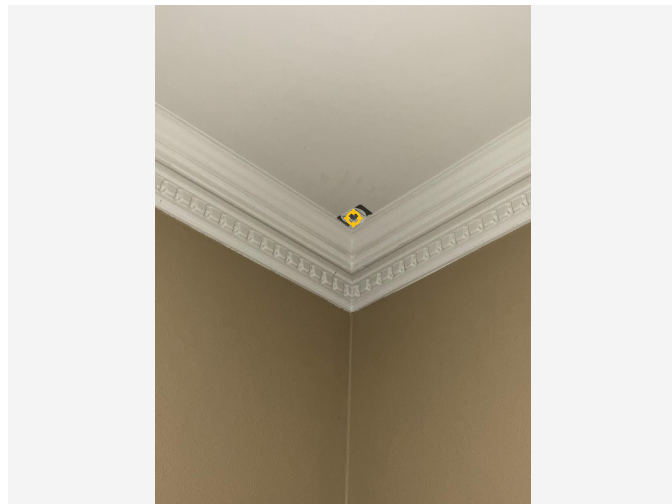
Geen asbest

#	Type	Referentie	Resultaat
9.1	Mengmonster	1.2	Geen asbest

Beschrijving	bepleistering op de plafonds
Omgeving	Binnen
Primaire drager	Plafond
Bindmiddel van materiaal	Gips - kalk

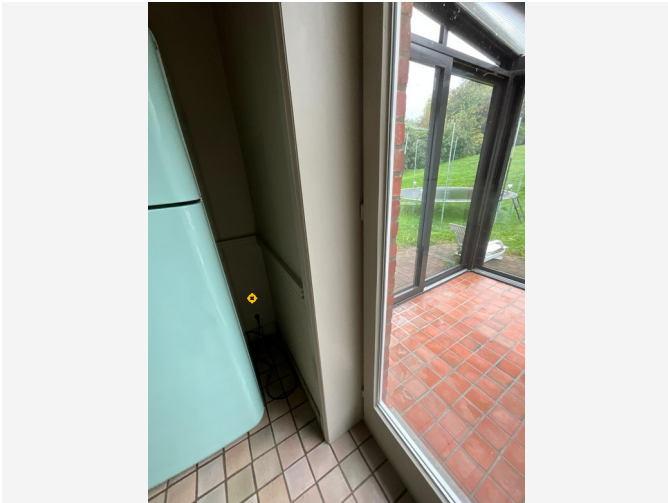
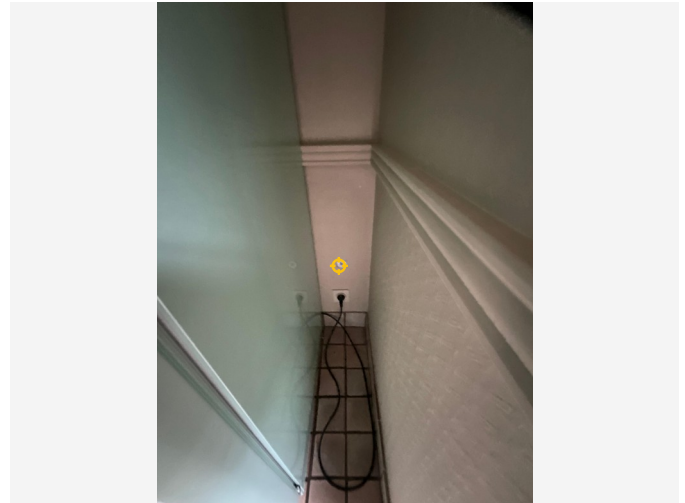
Geen asbest

#	Type	Referentie	Resultaat
10.1	Mengmonster	1.1	Geen asbest

Beschrijving	pleisterwerk muren
Omgeving	Binnen
Primaire drager	Binnenwand
Bindmiddel van materiaal	Gips - kalk
