Asbestinventarisatetest

Schoolstraat 44, 9500 Geraardsbergen

Attestnummer : 20231217-000072.000

Niet-asbestveilig

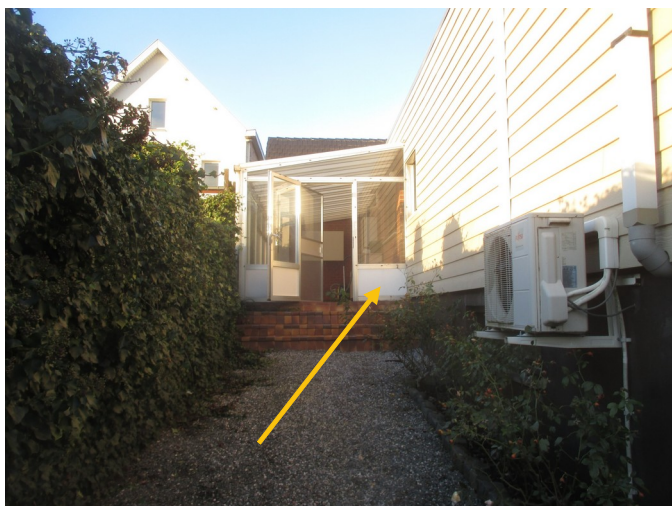
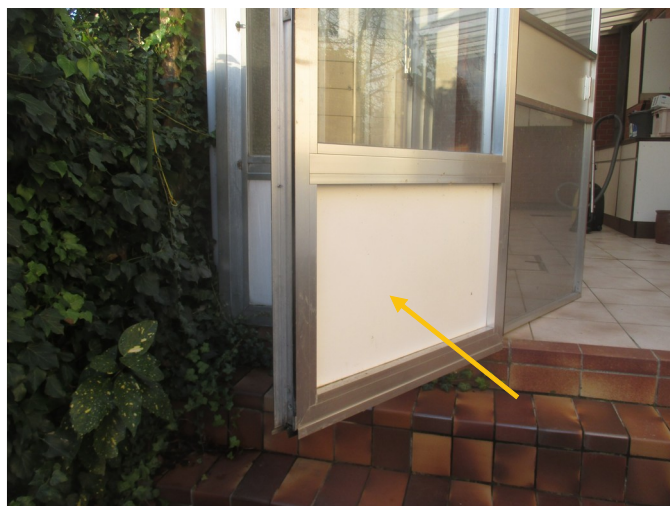
Het asbestmateriaal valt onder de mijlpaal van 2034.

Verwijderen

| Eindbeoordeling materiaalrisico | Laag materiaalrisico en/of verlaagde kans op vezelvrijgave |

| Asbestsoort (vezeltype) | Crocidoliet aanwezig |
| Toestand van het materiaal | Onbeschadigd, niet verweerd |

| Beschrijving | panelen veranda |
| Hoeveelheid (oppervlakte - dikte - aantal) | • 10,00 m ² - 0,50 cm - 1 stuk |

| Opmerking | <p>De achterdeur van het waskot lijkt in hetzelfde materiaal vervaardigd te zijn.</p> <p>De vaststelling is gebeurd op een waarneming.</p> <p>We adviseren om bij werken een staalname te laten uitvoeren.</p> |

- Zorg voor een veilig beheer. Vermijd het beschadigen van het asbestmateriaal. Controleer de toestand jaarlijks op wijzigingen.
- Zorg voor een veilig beheer en verwijder dit asbestmateriaal wanneer het bij werken eenvoudig bereikbaar wordt. Controleer de toestand jaarlijks op wijzigingen.

- Eenvoudige handelingen: mag via doe-het-zelf of door werknemer(s) met opleidingsattest eenvoudige handelingen
Deze hecht-gebonden buitentoepassing mag zelf verwijderd worden mits nodige PBM's en minimale schade.

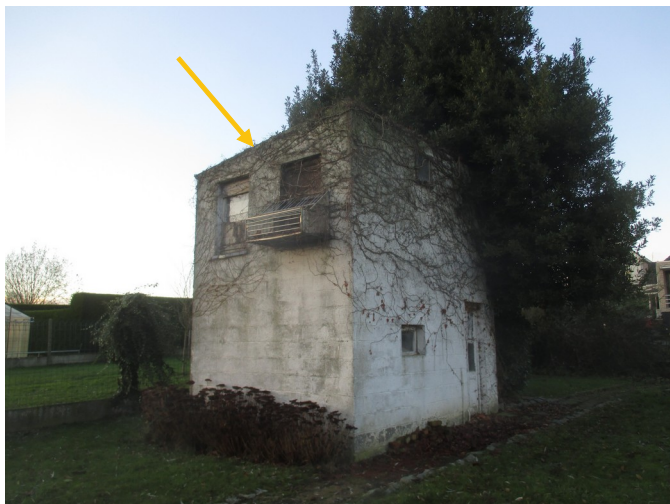
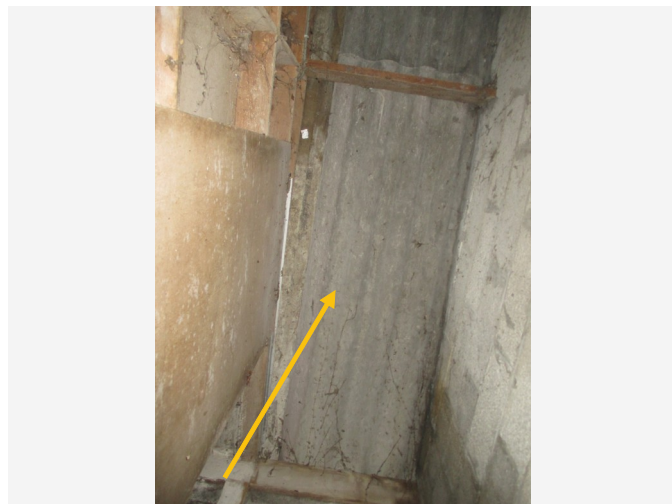
Het asbestmateriaal valt onder de mijlpaal van 2034.

Verwijderen

| Eindbeoordeling materiaalrisico | Verhoogd materiaalrisico en/of verhoogde kans op vezelvrijgave |

| Asbestsoort (vezeltype) | Crocidoliet aanwezig |
| Toestand van het materiaal | Matig beschadigd, matig verweerd |

| Beschrijving | Dak duiventil gemetst |
| Hoeveelheid (oppervlakte - aantal) | • 9,00 m ² - 1 stuk |

- Zorg voor een veilig beheer. Vermijd het beschadigen van het asbestmateriaal. Controleer de toestand jaarlijks op wijzigingen.
- Hemelwater dat afspoelt van asbestcement daken of gevels kan asbestdeeltjes bevatten. Gebruik het enkel voor gesloten circuits (bv. spoelen toiletten). Reinig na het vervangen van het dak of de gevel de dakgoten en regenwaterput of -ton om asbesthoudend sediment of slib te verwijderen

- Eenvoudige handelingen: mag via doe-het-zelf of door werknemer(s) met opleidingsattest eenvoudige handelingen
Deze hecht-gebonden buitentoepassing mag zelf verwijderd worden mits nodige PBM's en minimale schade.

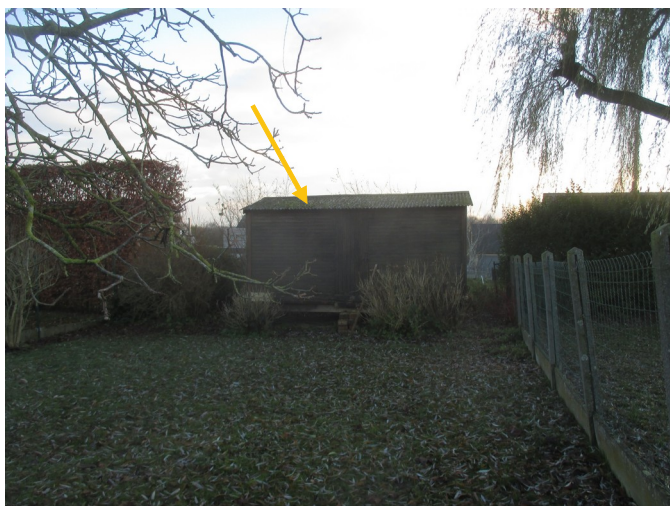
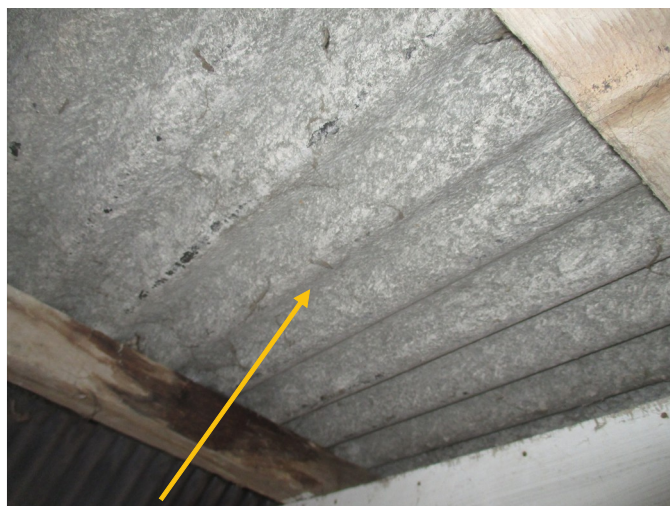
Het asbestmateriaal valt onder de mijlpaal van 2034.

Verwijderen

| Eindbeoordeling materiaalrisico | Verhoogd materiaalrisico en/of verhoogde kans op vezelvrijgave |

| Asbestsoort (vezeltype) | Crocidoliet aanwezig |
| Toestand van het materiaal | Matig beschadigd, matig verweerd |

| Beschrijving | Dak houten duiventil |
| Hoeveelheid (oppervlakte - aantal) | • 6,00 m ² - 1 stuk |

- Zorg voor een veilig beheer. Vermijd het beschadigen van het asbestmateriaal. Controleer de toestand jaarlijks op wijzigingen.
- Hemelwater dat afspoelt van asbestcement daken of gevels kan asbestdeeltjes bevatten. Gebruik het enkel voor gesloten circuits (bv. spoelen toiletten). Reinig na het vervangen van het dak of de gevel de dakgoten en regenwaterput of -ton om asbesthoudend sediment of slib te verwijderen

- Eenvoudige handelingen: mag via doe-het-zelf of door werknemer(s) met opleidingsattest eenvoudige handelingen
Deze toepassing kan niet zelf verwijderd worden en dient door een erkend verwijderaar aangepakt te worden. De toepassing wordt best in zijn geheel verwijderd.

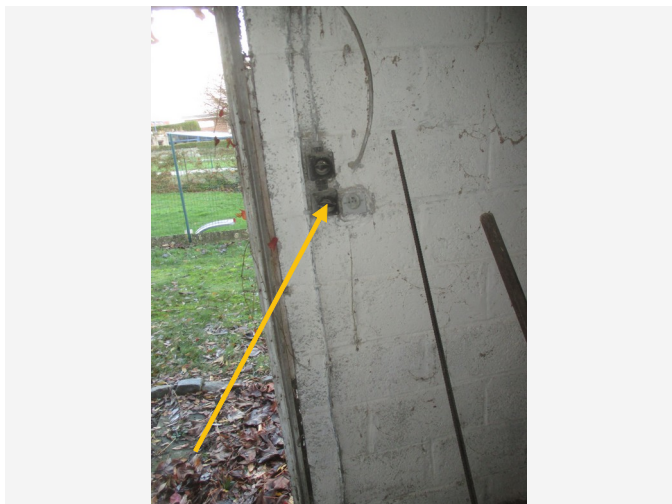
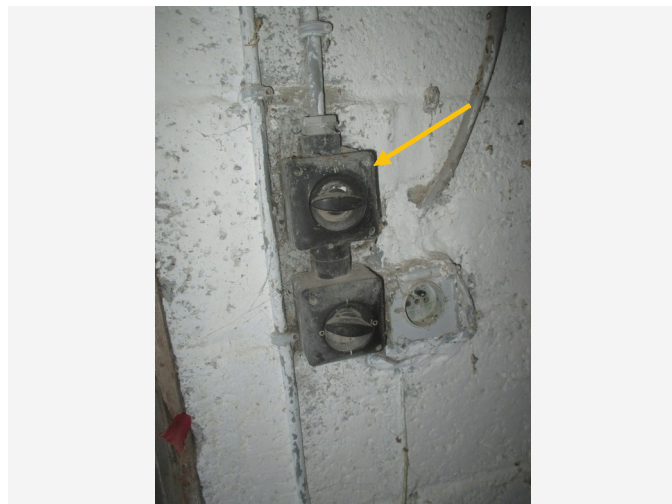
Het asbestmateriaal valt onder de mijlpaal van 2040.

Zorgvuldig beheren

| Eindbeoordeling materiaalrisico | Laag materiaalrisico en/of verlaagde kans op vezelvrijgave |

| Asbestsoort (vezeltype) | Crocidoliet aanwezig |
| Toestand van het materiaal | Onbeschadigd, niet verweerd |

| Beschrijving | Bakeliet stopcontacten & schakelaars |

| Opmerking | Op diverse plaatsen zijn er bakeliettoepassingen. Het is moeilijk te bepalen of deze toepassingen asbesthoudend zijn of niet. |

- Zorg voor een veilig beheer. Vermijd het beschadigen van het asbestmateriaal. Controleer de toestand jaarlijks op wijzigingen.

- Eenvoudige handelingen: mag via doe-het-zelf of door werknemer(s) met opleidingsattest eenvoudige handelingen
De bakeliettoepassingen mogen zelf verwijderd worden als er geen bewerking zoals schuren, slijpen of boren op toegepast wordt.

Indien de hoofdteller elektriciteit nog geen digitale teller is bevat deze ook mogelijke asbest en dient deze door de netbeheerder vervangen te worden op termijn.

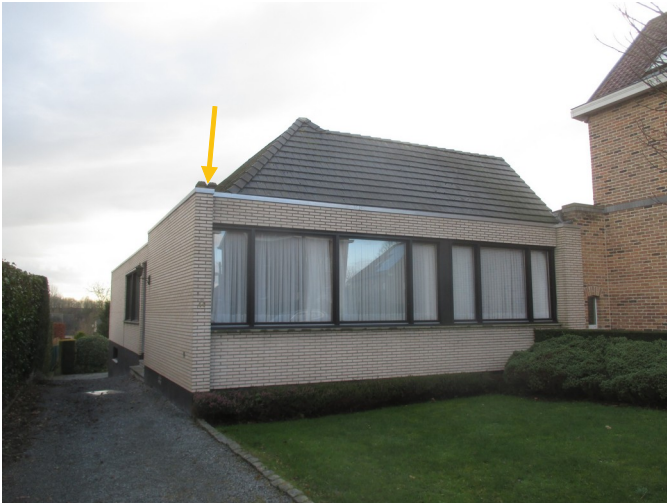
Permanente beperking

Reden: Het te onderzoeken materiaal situeert zich hoger dan 3,50 m te rekenen vanaf een veilige ondergrond

Uitleg van de asbestdeskundige: Er kon niet aangetoond worden dat het plat dak volledig vernieuwd werd na 2001.

Het plat dak kan mogelijk nog oudere asbesthoudende lagen bevatten.

| (Asbest)materiaal | Dak- en gevelbekleding - Roofing |
| Karakterisatie | Asbest (verdacht) |

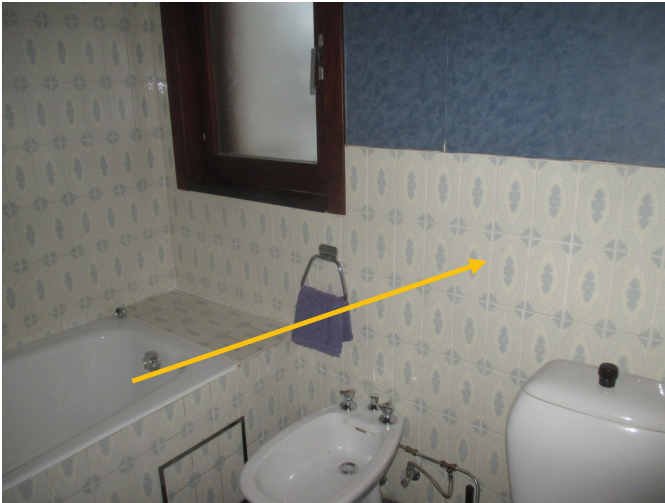
De bevestigingswijze van de faience kon niet op een niet-destructieve wijze nagegaan worden. De eventuele lijmlaag is niet bereikbaar omdat de toepassing onbeschadigd is.

| (Asbest)materiaal | In-situ afwerkingslagen - Lijmlaag |

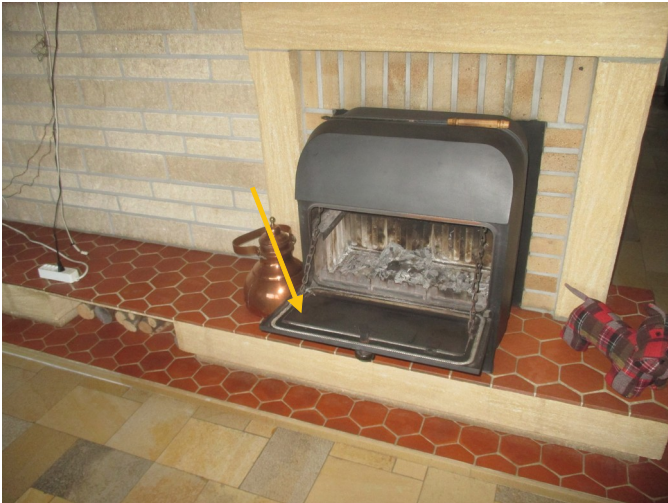
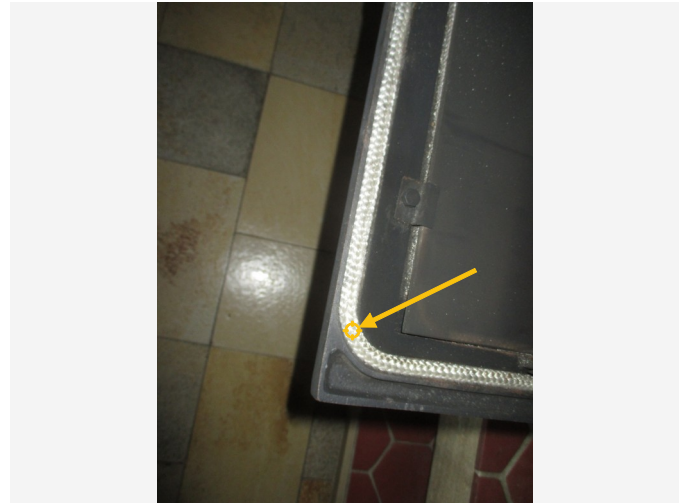
Fiche 7: kachelkoord living

Geen asbest

| # | Type | Referentie | Resultaat |
|---|---|---|---|
| 7.1 | Puntmonster | Kachelkoord | Geen asbest |

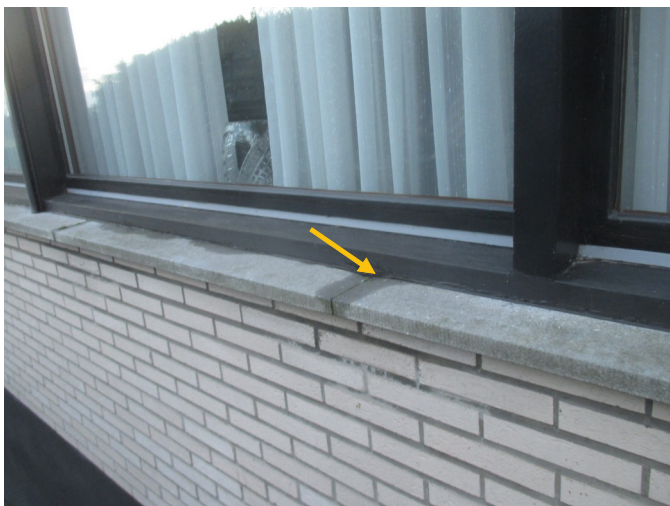
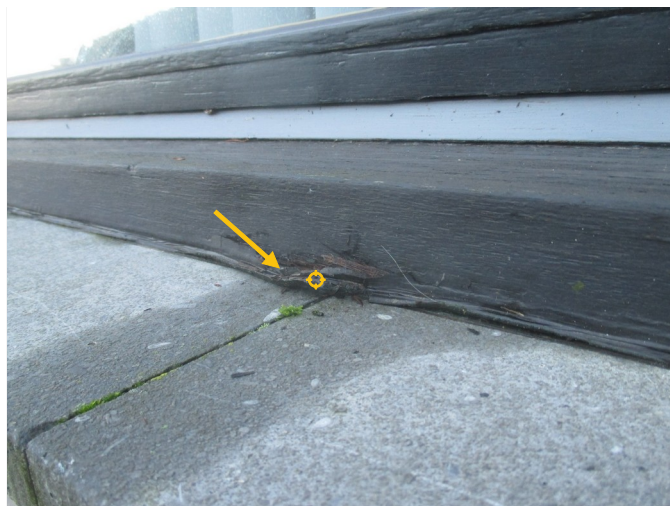
Fiche 8: Mastiek houten ramen - tablet

Geen asbest

| # | Type | Referentie | Resultaat |
|---|---|---|---|
| 8.1 | Puntmonster | Mastike houten ramen tablet | Geen asbest |

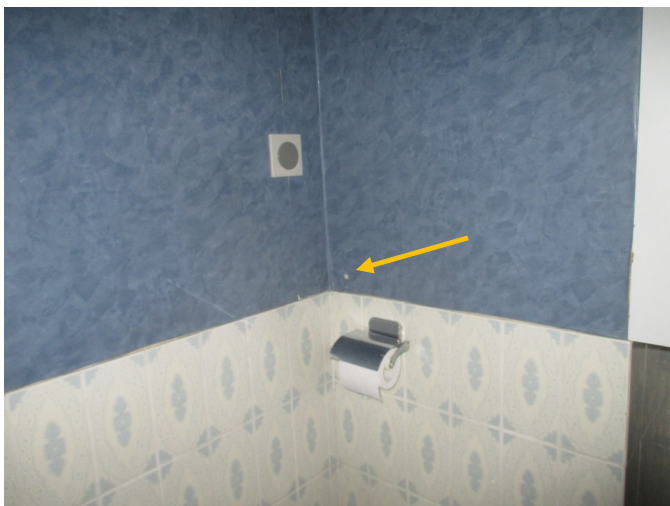
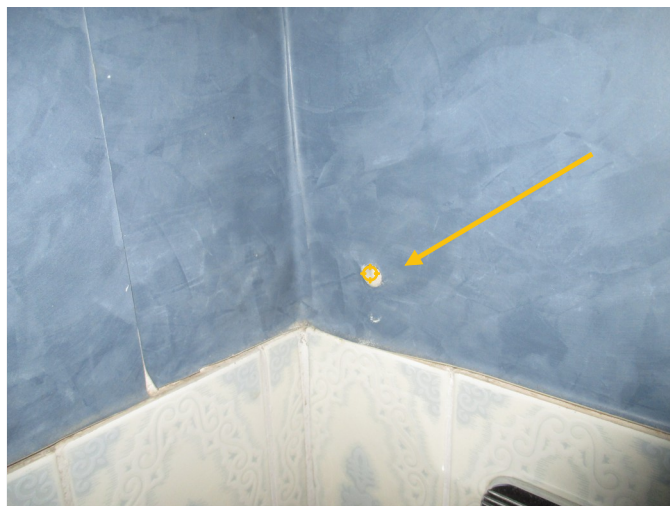
Fiche 9: Pleisterwerk muren

Geen asbest

| # | Type | Referentie | Resultaat |
|---|---|---|---|
| 9.1 | Mengmonster | Pleisterwerk muren | Geen asbest |

| Opmerking | Pleisterwerk plafonds kon niet bemonsterd worden wegens afwerking in planchetten. |

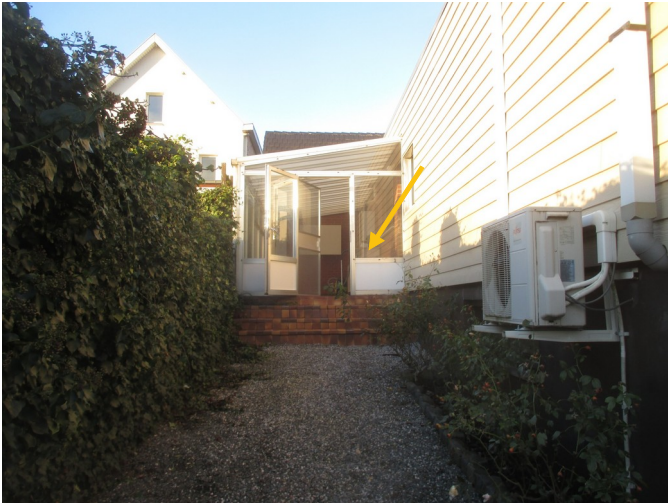
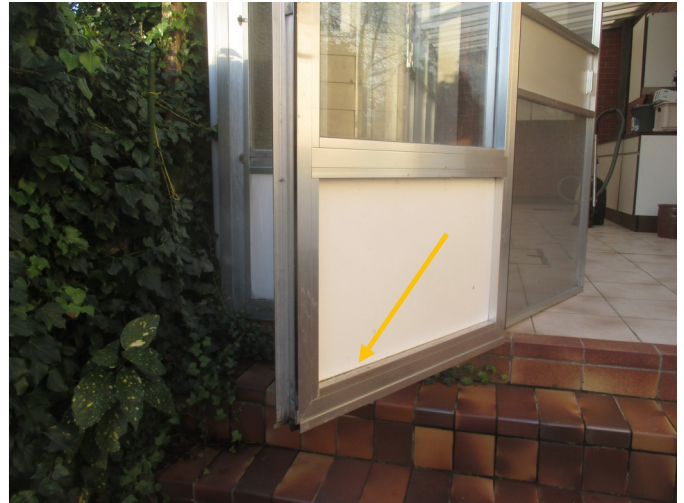
Geen asbest

| Opmerking | De mastiek van de veranda is silicone. |

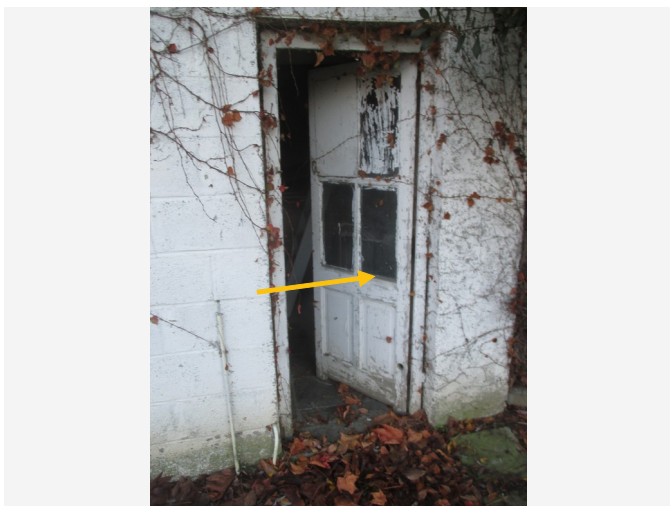
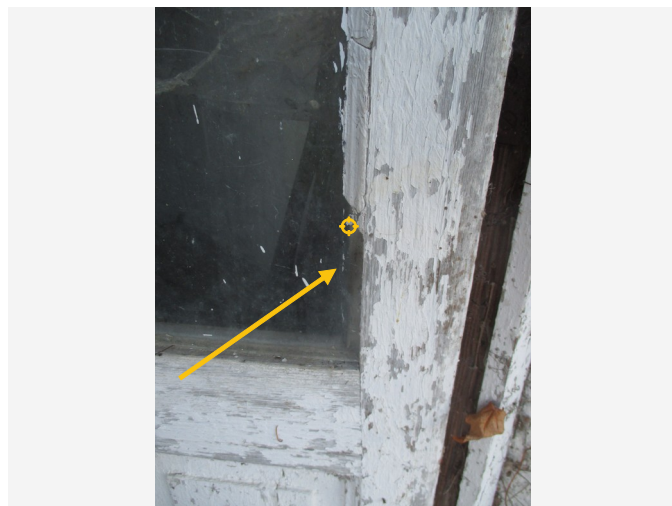
Fiche 11: Mastiek deur duiventil gemetst

Geen asbest

| # | Type | Referentie | Resultaat |
|---|---|---|---|
| 11.1 | Puntmonster | Mastiek deur duiventil | Geen asbest |

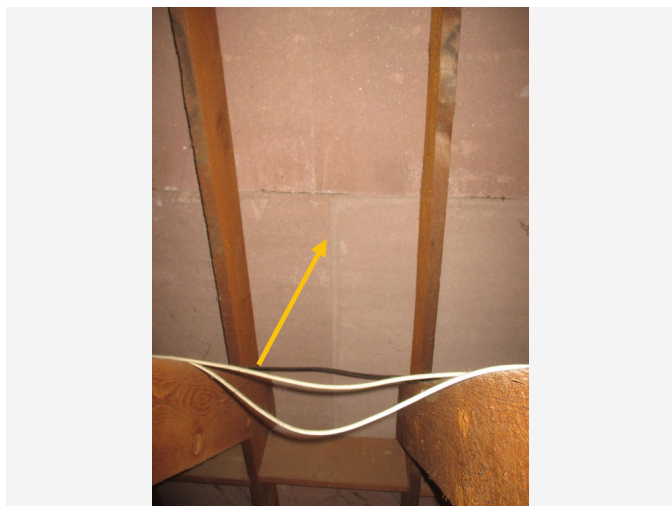
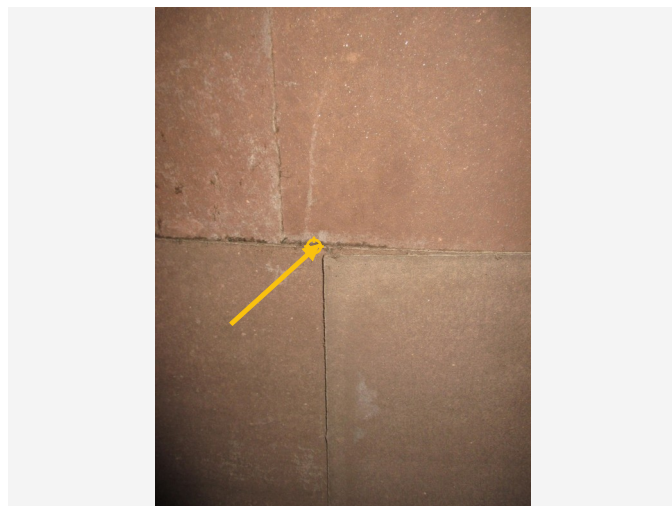
Geen asbest

| # | Type | Referentie | Resultaat |
|---|---|---|---|
| 12.1 | Puntmonster | Onderdak | Geen asbest |
