Asbestinventarisatetest

Hogeweg 71, 9500 Geraardsbergen

Attestnummer : 20240314-000488.000

Uitgegeven op : 14.03.2024

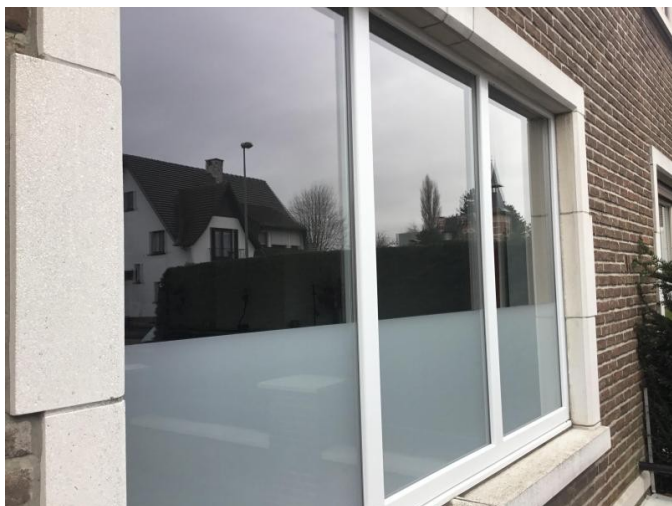
Uitgesloten van inspectie

Bouwjaar: 2008

Constructies gebouwd vanaf 2001 moeten niet onderzocht worden

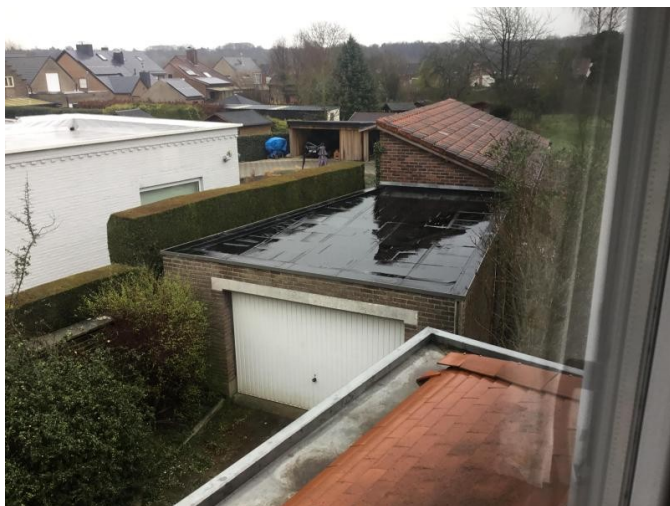
Uitgesloten van inspectie

Bouwjaar: 2020

Constructies gebouwd vanaf 2001 moeten niet onderzocht worden

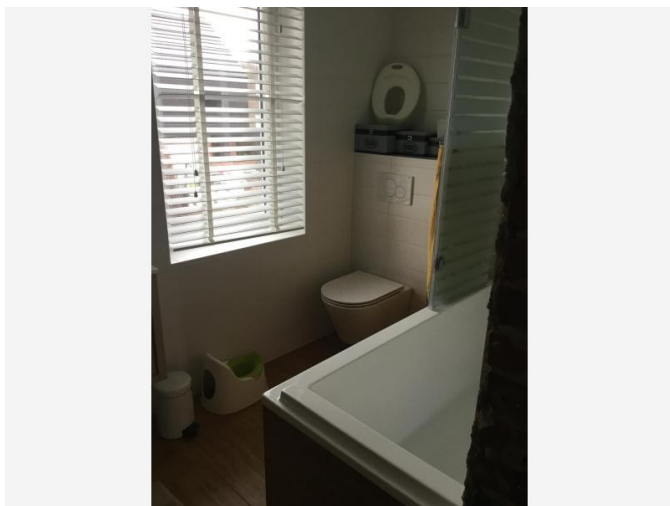
Uitgesloten van inspectie

Bouwjaar: 2020

Constructies gebouwd vanaf 2001 moeten niet onderzocht worden

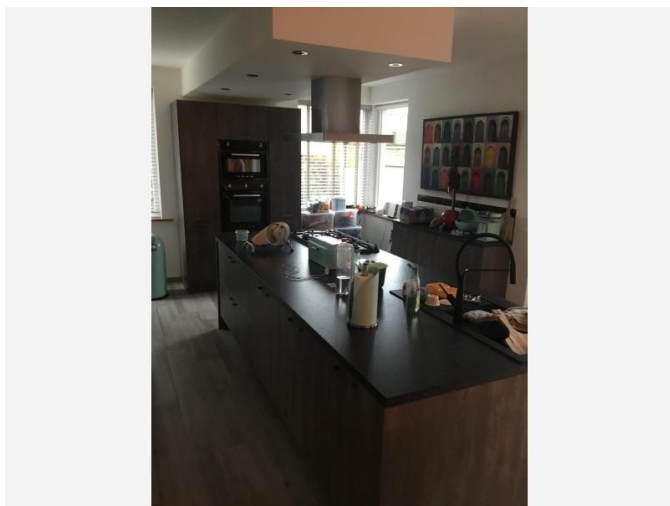
Uitgesloten van inspectie

Bouwjaar: 2020

Constructies gebouwd vanaf 2001 moeten niet onderzocht worden

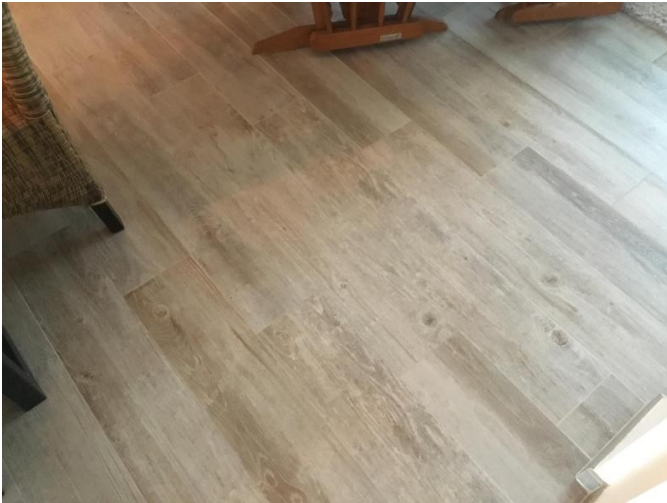
Uitgesloten van inspectie

Bouwjaar: 2020

Constructies gebouwd vanaf 2001 moeten niet onderzocht worden

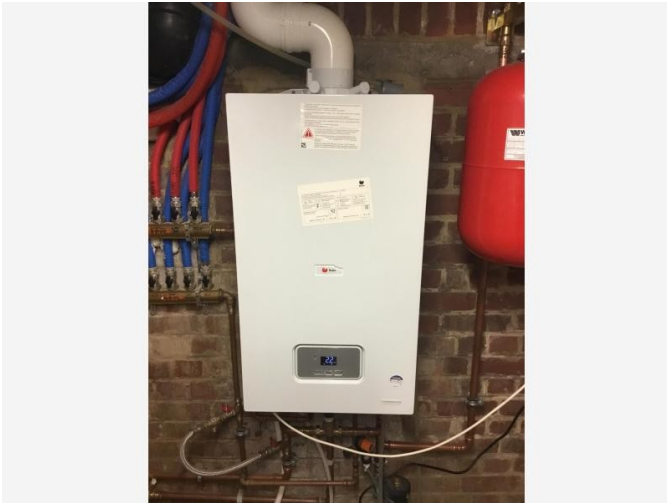
Uitgesloten van inspectie

Bouwjaar: 2021

Constructies gebouwd vanaf 2001 moeten niet onderzocht worden

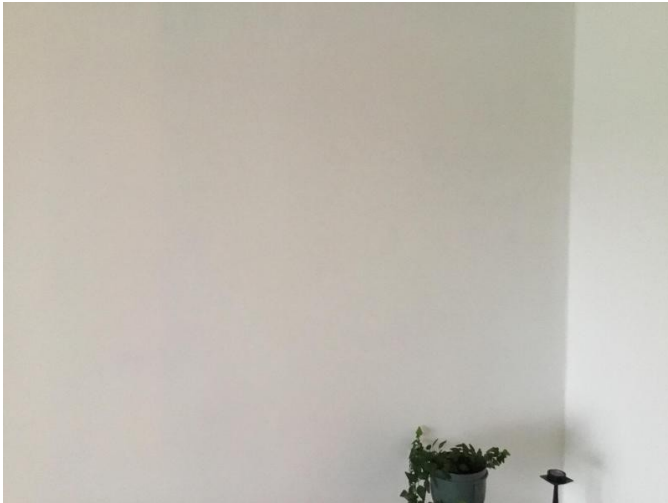
Uitgesloten van inspectie

Bouwjaar: 2020

Constructies gebouwd vanaf 2001 moeten niet onderzocht worden

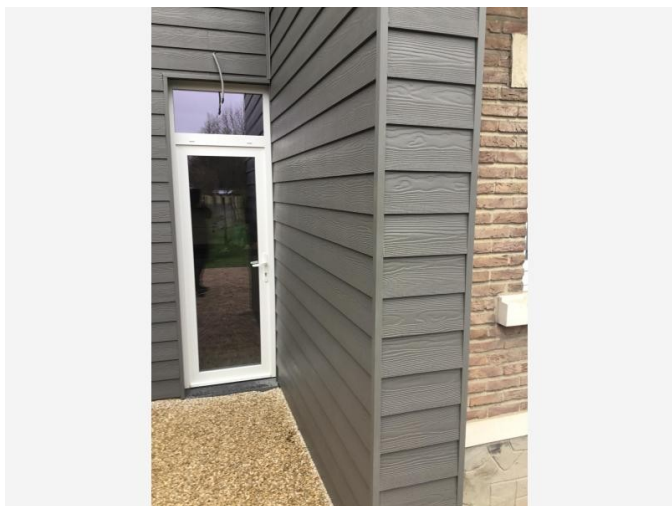
Eternit seidings asbestvrij.

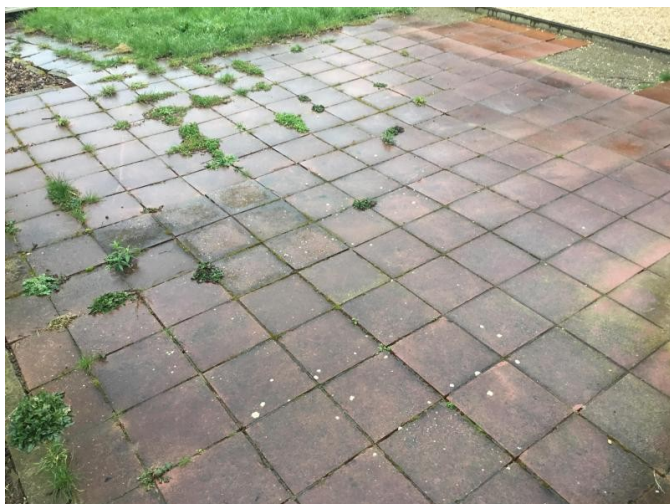
Betontegels geplaatst in volle grond.

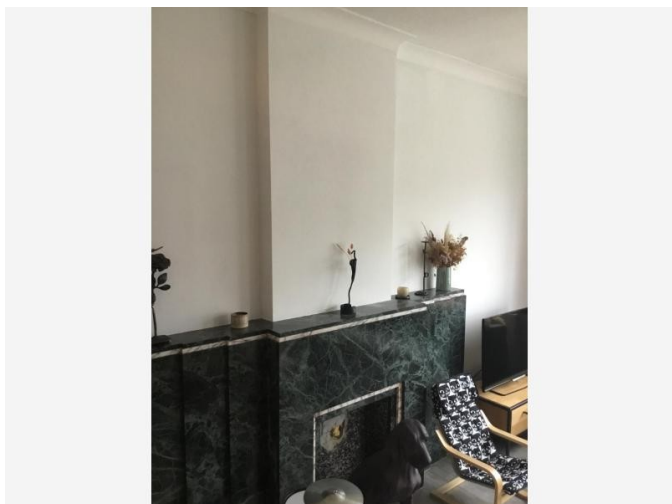
Gezien het bouwjaar van de woning bestaat de mogelijkheid dat er voor de opbouw van rookgaskanaal asbesthoudende componenten gebruikt werden.

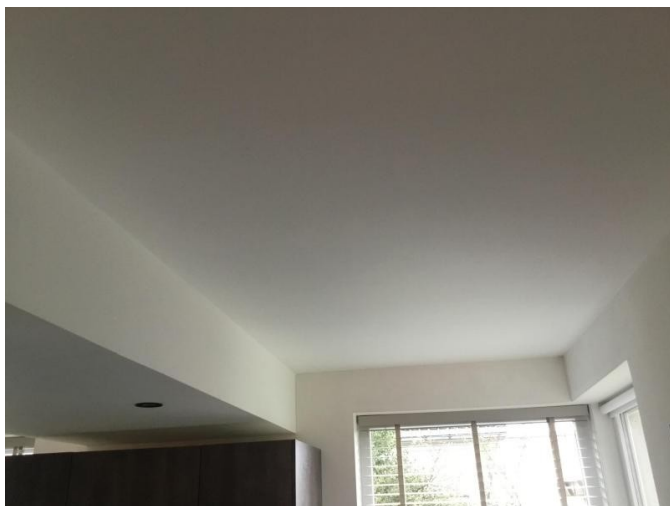
Gyproc plafond gelijkvloers geplaatst op het betonnen plafond via metalstuds.

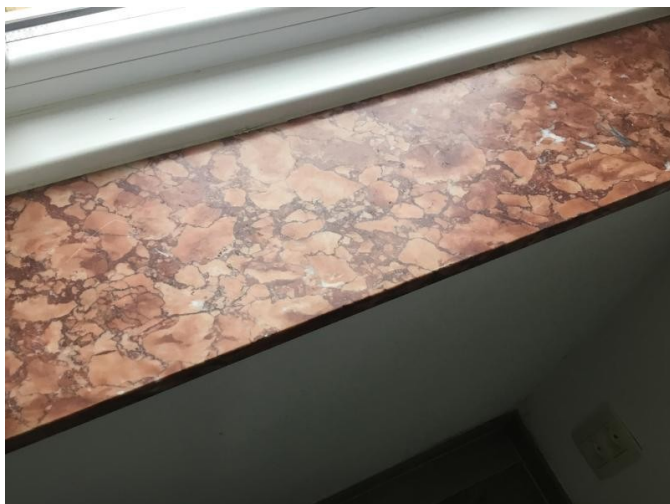
Vensterbanktabletten in marmer.

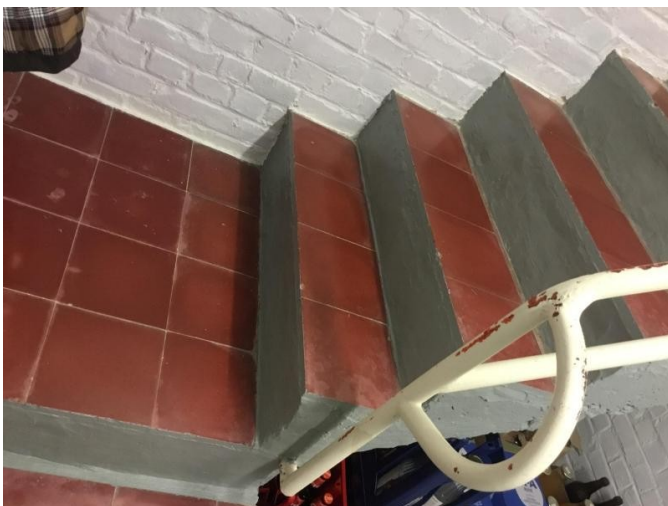
Oorspronkelijke cementtegels geplaatst in de mortel.

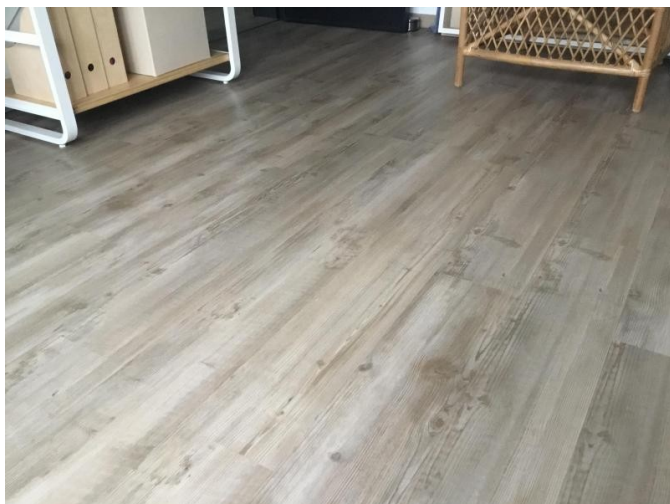
Vloerbedekking verdieping en zolder bestaande uit kliklaminaat.

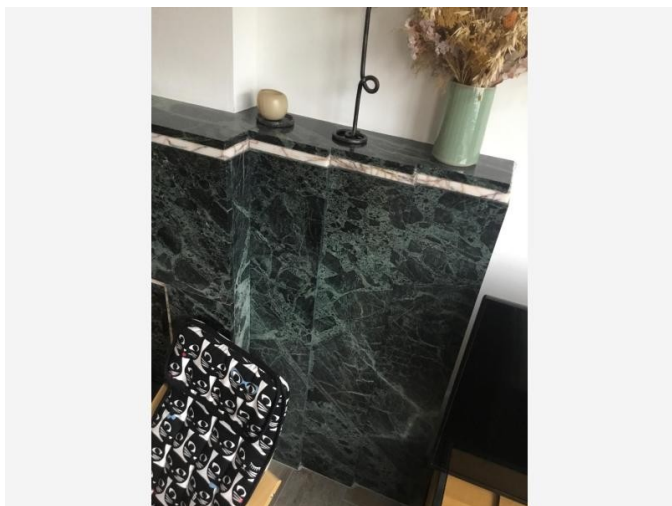
Schoorsteenmantel opgebouwd uit marmeren elementen.

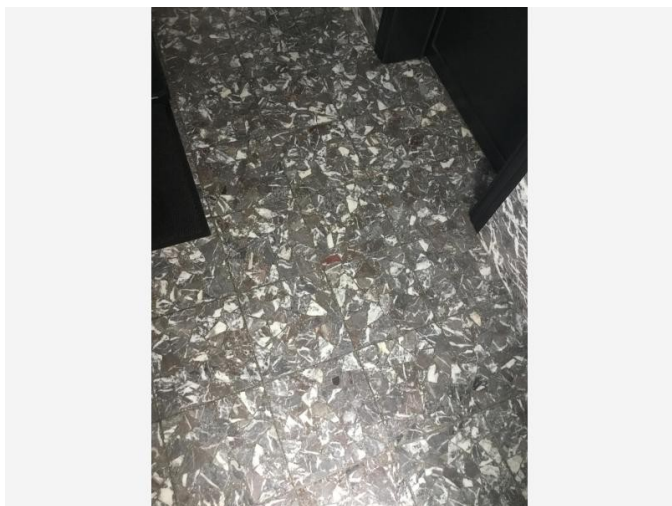
Marmeren tegels geplaatst op volle grond.

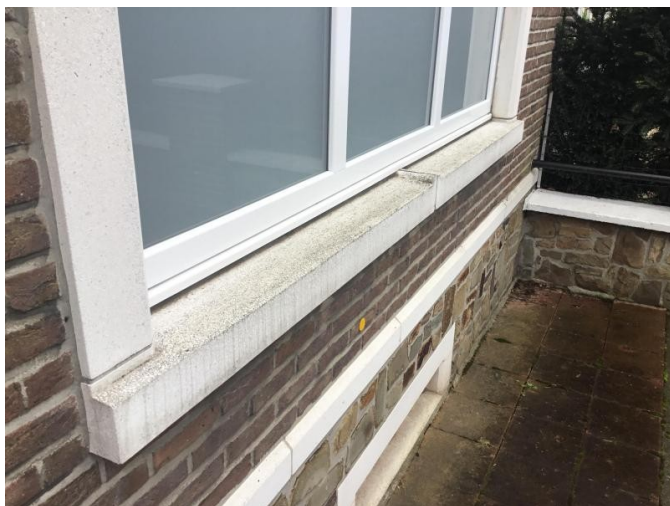
Vensterbanken uit natuursteen.

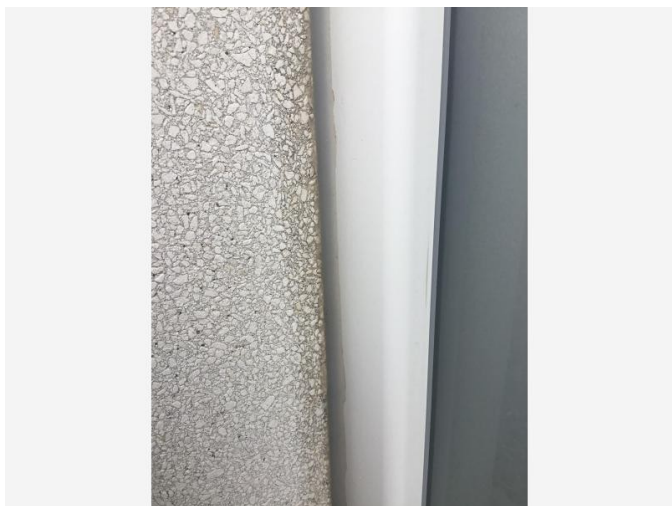
De hechtingskit is elastisch en veert terug na indrukken.

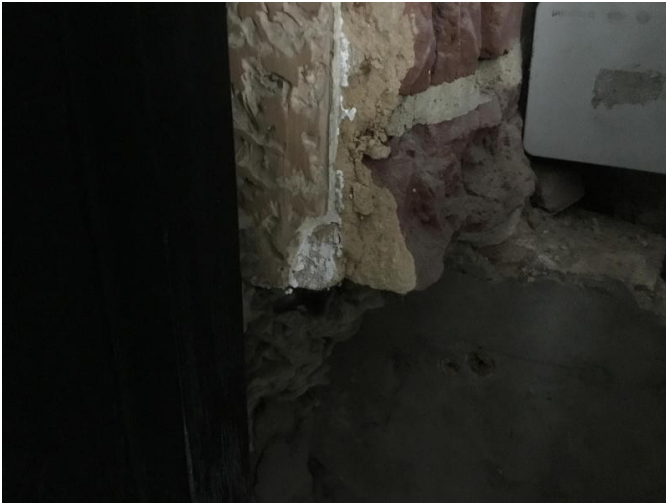
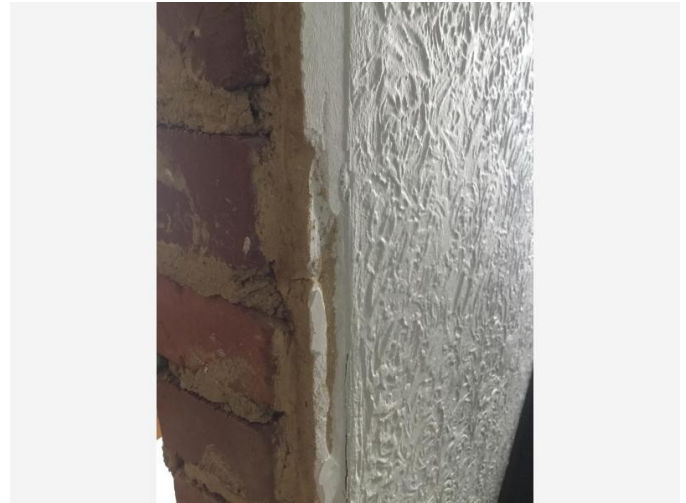
Geen asbest

#	Type	Referentie	Resultaat
19.1	Mengmonster	20240305HOG71S1	Geen asbest

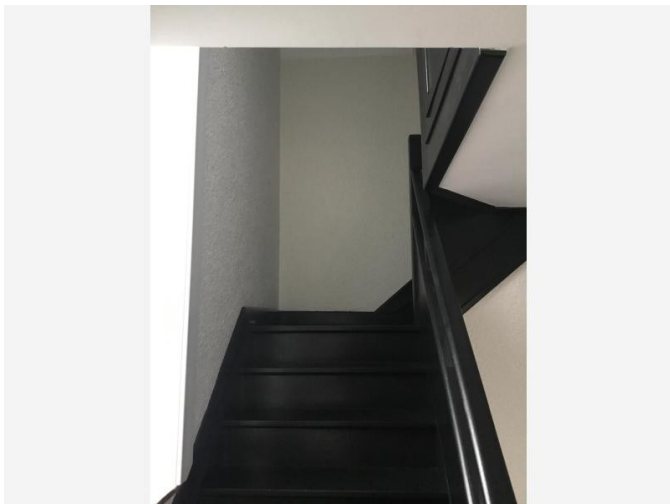
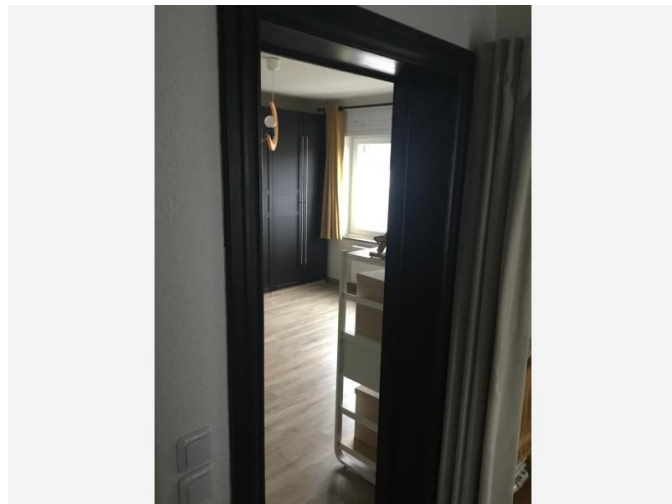
Geen asbest

#	Type	Referentie	Resultaat
20.1	Mengmonster	20240305HOG71S2	Geen asbest
