Asbestinventarisatetest

Klein-Frankrijkstraat 16, 9500 Geraardsbergen

Attestnummer : 20240201-000002.000

Uitgegeven op : 01.02.2024

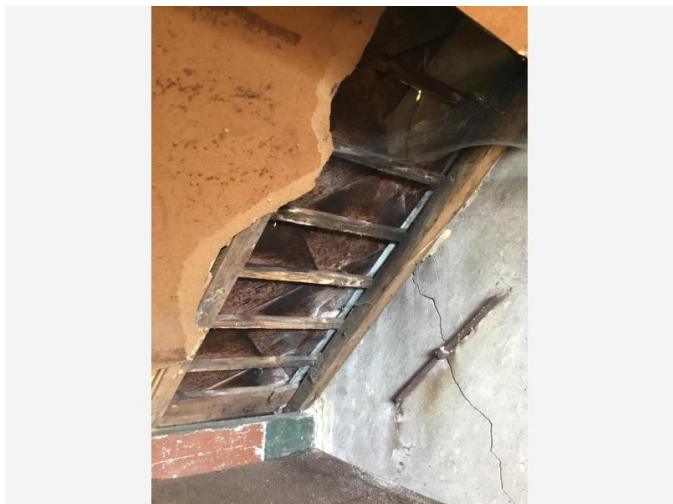
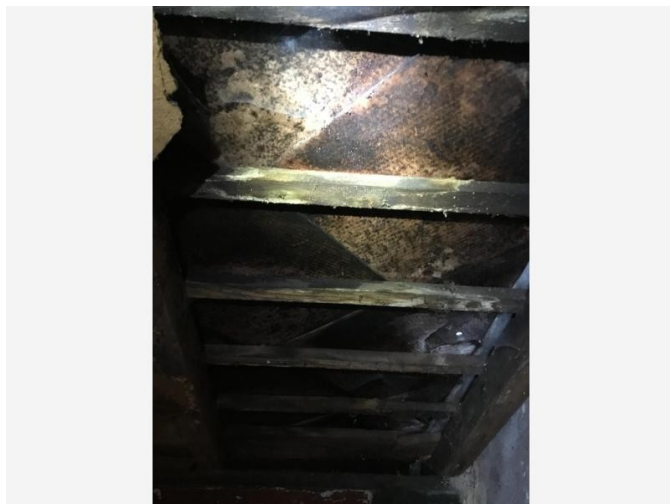
Eindbeoordeling materiaalrisico	Verhoogd materiaalrisico en/of verhoogde kans op vezelvrijgave
---------------------------------	--

Gebondenheid	Categorie 1: hechtgebonden in oorsprong
Asbestsoort (vezeltype)	Crocidoliet aanwezig
Asbestconcentratie	Laag (< 50%)
Afschermingsgraad van het gehele materiaal	Geheel of deels vrij aan de buitenlucht
Toestand van het materiaal	Matig beschadigd, matig verweerd

Beschrijving	Dak in asbestleien
Omgeving	Buiten
Primaire drager	Schuin dak
Asbestmateriaal	Dak- en gevelbekleding - Lei, shingle
Bindmiddel van asbestmateriaal	Cement
Gebondenheid op basis van bindmiddel	Hecht
Hoeveelheid (oppervlakte - aantal)	• 34,00 m ² - 1 stuk
Totale oppervlakte	34,00 m ²
Eenvoudig bereikbaar	Ja
Bevestigingswijze	• Genageld, geniet
Identificatiemethode	Vaststelling zonder monsternamen

- Zorg voor een veilig beheer. Vermijd het beschadigen van het asbestmateriaal. Controleer de toestand jaarlijks op wijzigingen.

- Eenvoudige handelingen: enkel door erkend asbestverwijderaar
Gezien het volume en de hoogte, dienen de asbestleien door een erkende asbestverwijderaar of aannemer in het bezit van een opleidingscertificaat eenvoudige handelingen verwijderd te worden. Rekening houdend met de geldende verwijderingsvoorschriften en met persoonlijke beschermingsmaatregelen.

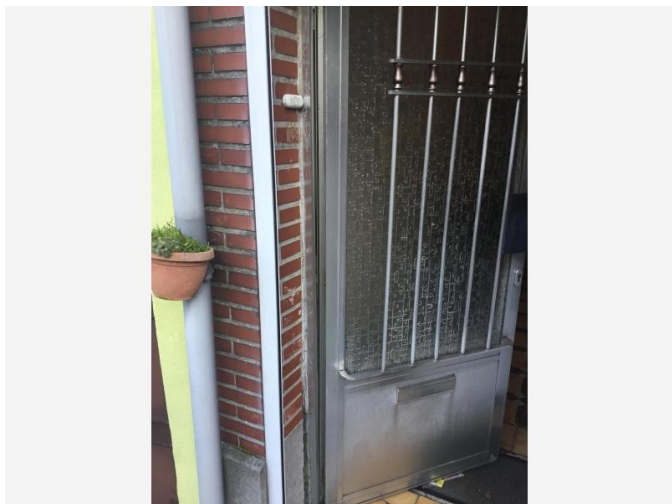
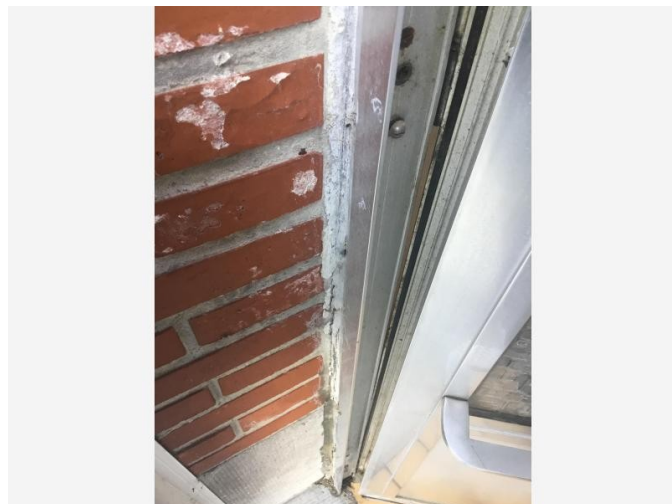
Eindbeoordeling materiaalrisico	Verhoogd materiaalrisico en/of verhoogde kans op vezelvrijgave
---------------------------------	--

Gebondenheid	Categorie 1: hechtgebonden in oorsprong
Asbestsoort (vezeltype)	Alleen chrysotiel
Asbestconcentratie	Laag (< 50%)
Afschermingsgraad van het gehele materiaal	Geheel of deels vrij aan de buitenlucht
Toestand van het materiaal	Matig beschadigd, matig verweerd

#	Type	Referentie	Resultaat
2.1	Puntmonster	20240127KFR100S1	Chrysotiel

Beschrijving	Mastiek voordeur
Omgeving	Buiten
Primaire drager	Wandopening verticaal (raam, deur, ...)
Asbestmateriaal	In-situ afwerkingslagen - Pasta, stopverf, voegsel, stopsel, vulsel, mastiek, kitten, ...
Bindmiddel van asbestmateriaal	Kitten, mastiek, pasta
Gebondenheid op basis van bindmiddel	Hecht
Hoeveelheid (gewicht - aantal)	• 0,30 kg - 1 stuk

- Verwijder dit asbestmateriaal zo snel mogelijk. Volg de toestand goed op.

- Eenvoudige handelingen: mag via doe-het-zelf of door werknemer(s) met opleidingsattest eenvoudige handelingen
Gezien de geringe hoeveelheid kan de verwijdering via doe het zelf gebeuren. Beperk hierbij de vezelvrijgave en gebruik de gepaste persoonlijke beschermingsmethoden. Voer het asbesthoudend afval veilig en via de aangewezen afvoerstromen af.

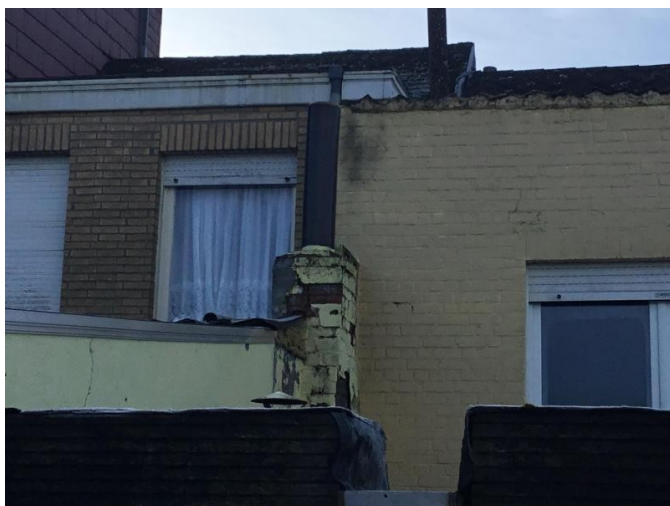
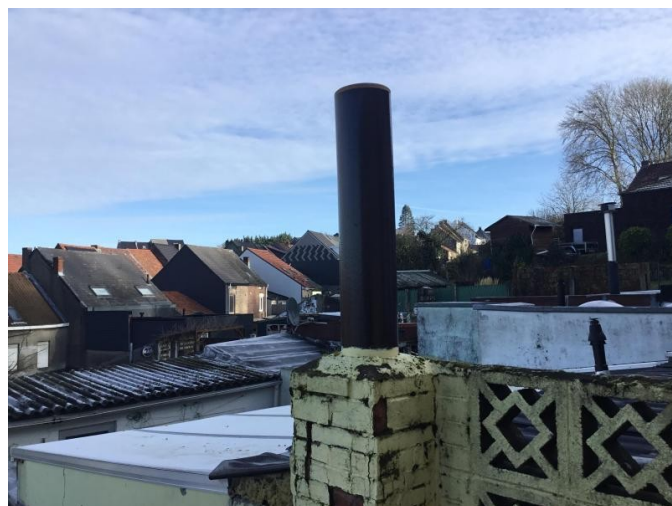
Eindbeoordeling materiaalrisico	Laag materiaalrisico en/of verlaagde kans op vezelvrijgave
---------------------------------	--

Gebondenheid	Categorie 1: hechtgebonden in oorsprong
Asbestsoort (vezeltype)	Crocidoliet aanwezig
Asbestconcentratie	Laag (< 50%)
Afschermingsgraad van het gehele materiaal	Geheel of deels vrij aan de buitenlucht
Toestand van het materiaal	Onbeschadigd, niet verweerd

Beschrijving	Rookgaskanaal
Omgeving	Buiten
Primaire drager	Plat dak
Asbestmateriaal	Rookgaskanaal
Bindmiddel van asbestmateriaal	Cement
Gebondenheid op basis van bindmiddel	Hecht
Hoeveelheid (lengte - omtrek - dikte - aantal)	<ul style="list-style-type: none">• 4,00 m - 30,00 cm - 2,00 cm - 1 stuk
Totaal volume	0,024 m ³
Eenvoudig bereikbaar	Ja
Bevestigingswijze	<ul style="list-style-type: none">• Verlijmd, ingegoten, versmeerd
Identificatiemethode	Vaststelling zonder monsternamen

- Zorg voor een veilig beheer. Vermijd het beschadigen van het asbestmateriaal. Controleer de toestand jaarlijks op wijzigingen.

- Eenvoudige handelingen: enkel door erkend asbestverwijderaar
Gezien de vezelvrijgave die gepaard gaat met het uitbreken van een asbesthoudend rookgaskanaal dient er beroep gedaan te worden op een erkend asbestverwijderaar.

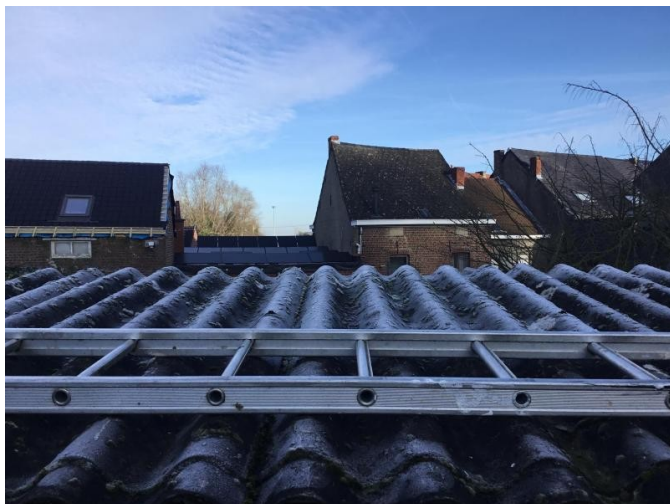
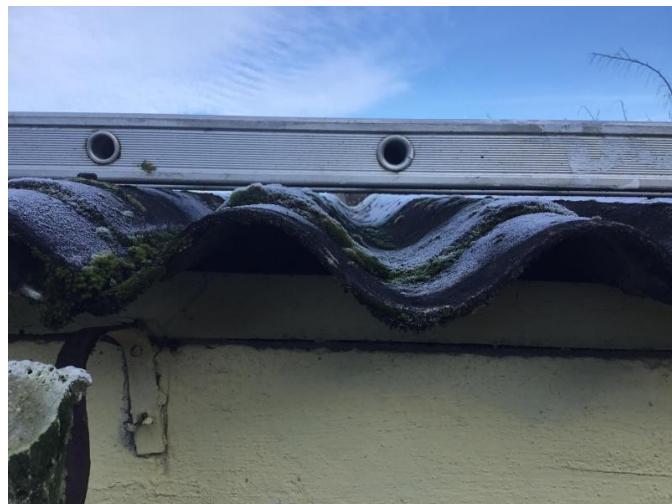
Eindbeoordeling materiaalrisico	Verhoogd materiaalrisico en/of verhoogde kans op vezelvrijgave
---------------------------------	--

Gebondenheid	Categorie 1: hechtgebonden in oorsprong
Asbestsoort (vezeltype)	Crocidoliet aanwezig
Asbestconcentratie	Laag (< 50%)
Afschermingsgraad van het gehele materiaal	Geheel of deels vrij aan de buitenlucht
Toestand van het materiaal	Matig beschadigd, matig verweerd

Beschrijving	Dak in asbestgolfplaten
Omgeving	Buiten
Primaire drager	Schuin dak
Asbestmateriaal	Dak- en gevelbekleding - Golfplaat
Bindmiddel van asbestmateriaal	Cement
Gebondenheid op basis van bindmiddel	Hecht
Hoeveelheid (oppervlakte - aantal)	• 7,00 m ² - 1 stuk
Totale oppervlakte	7,00 m ²
Eenvoudig bereikbaar	Ja
Bevestigingswijze	• Geschroefd
Identificatiemethode	Vaststelling zonder monsternamen

- Verwijder dit asbestmateriaal zo snel mogelijk. Volg de toestand goed op.

- Eenvoudige handelingen: mag via doe-het-zelf of door werknemer(s) met opleidingsattest eenvoudige handelingen
Gezien het volume en de hoogte kunnen de asbesthoudende golfplaten verwijderd en afgevoerd te worden door eenvoudige handelingen. Gebruik hiervoor steeds de aangewezen persoonlijke beschermingsmethoden en de juiste manier om het asbestafval af te voeren.

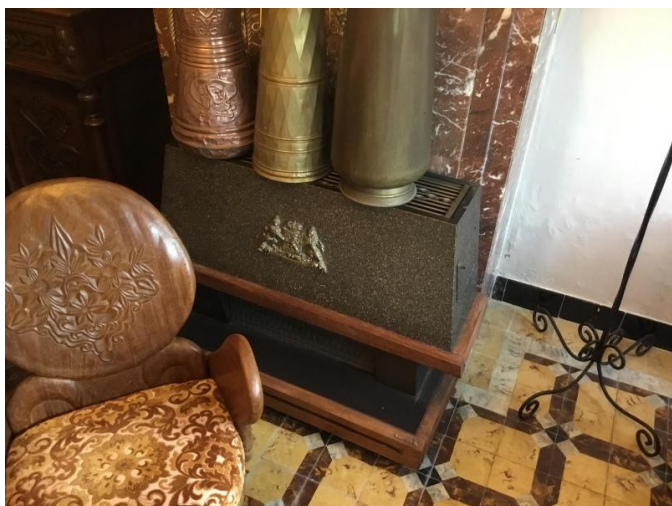
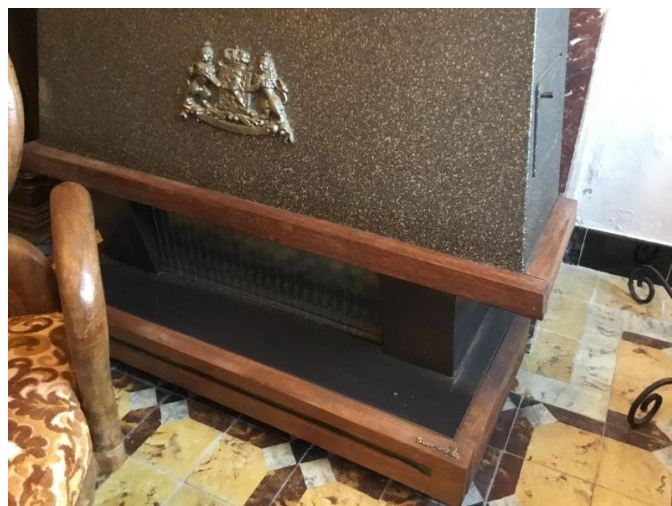
Eindbeoordeling materiaalrisico	Zeer laag materiaalrisico en/of zeer lage kans op vezelvrijgave
---------------------------------	---

Gebondenheid	Categorie 2: niet-hechtgebonden met matrix
Asbestsoort (vezeltype)	Crocidoliet aanwezig
Asbestconcentratie	Hoog ($\geq 50\%$)
Afschermingsgraad van het gehele materiaal	Stootvaste afscherming of omkasting
Toestand van het materiaal	Onbeschadigd, niet verweerd

Beschrijving	Gaskachel
Omgeving	Binnen
Primaire drager	Vloer
Asbestmateriaal	Onderdelen gaskachel
Bindmiddel van asbestmateriaal	Karton - papier - viltachtig
Gebondenheid op basis van bindmiddel	Niet-hechtgebonden
Hoeveelheid (gewicht - aantal)	<ul style="list-style-type: none">0,98 kg - 1 stuk
Totaal gewicht	0,98 kg
Eenvoudig bereikbaar	Ja
Bevestigingswijze	<ul style="list-style-type: none">Geklemd
Identificatiemethode	Vaststelling zonder monsternamen

- Zorg voor een veilig beheer. Vermijd het beschadigen van het asbestmateriaal. Controleer de toestand jaarlijks op wijzigingen.

- Eenvoudige handelingen: mag via doe-het-zelf of door werknemer(s) met opleidingsattest eenvoudige handelingen
Bij de verwijdering van de gaskachel zijn de asbesthoudende componenten als dusdanig ook afgevoerd.

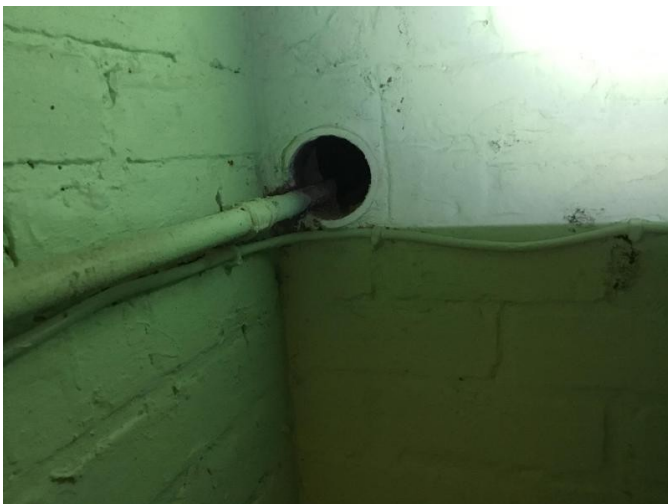
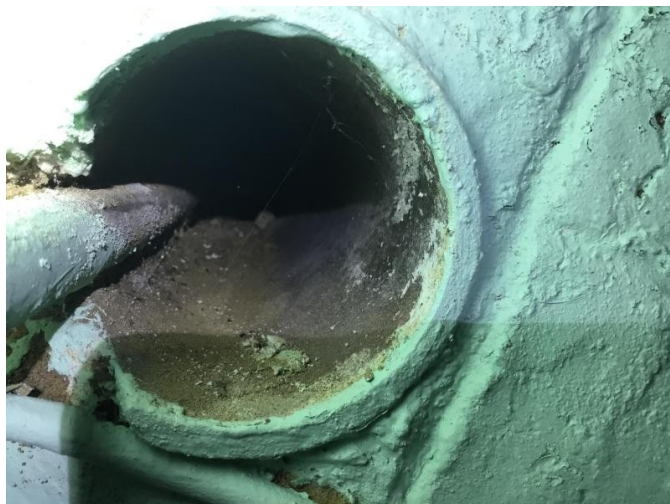
Eindbeoordeling materiaalrisico	Zeer laag materiaalrisico en/of zeer lage kans op vezelvrijgave
---------------------------------	---

Gebondenheid	Categorie 1: hechtgebonden in oorsprong
Asbestsoort (vezeltype)	Crocidoliet aanwezig
Asbestconcentratie	Laag (< 50%)
Afschermingsgraad van het gehele materiaal	Stootvaste afscherming of omkasting
Toestand van het materiaal	Onbeschadigd, niet verweerd

Beschrijving	Afvoerbuis
Omgeving	Binnen
Primaire drager	Vloer
Asbestmateriaal	Buis, koker, leiding, pijp, doorvoer
Bindmiddel van asbestmateriaal	Cement
Gebondenheid op basis van bindmiddel	Hecht
Hoeveelheid (lengte - omtrek - dikte - aantal)	<ul style="list-style-type: none">• 4,00 m - 30,00 cm - 1,00 cm - 1 stuk
Totaal volume	0,012 m ³
Eenvoudig bereikbaar	Ja
Bevestigingswijze	<ul style="list-style-type: none">• Geklemd• Verlijmd, ingegoten, versmeerd

- Zorg voor een veilig beheer. Vermijd het beschadigen van het asbestmateriaal. Controleer de toestand jaarlijks op wijzigingen.

- Hermetische zone (erkend asbestverwijderaar)
Indien de buïs verwijderd dient te worden zal dit gezien de locatie en ingesloten wijze gepaard gaan met grote vezelvrijgave vooraleer men de asbesthoudende buïs bereikt. Eens de bedekkende materie weggehaald is kan men de buïs uitbreken. Ik acht het aangewezen het asbest-veilig karakter van de buïs te bewaren en tijdens een eventuele renovatie een andere optie te overwegen.

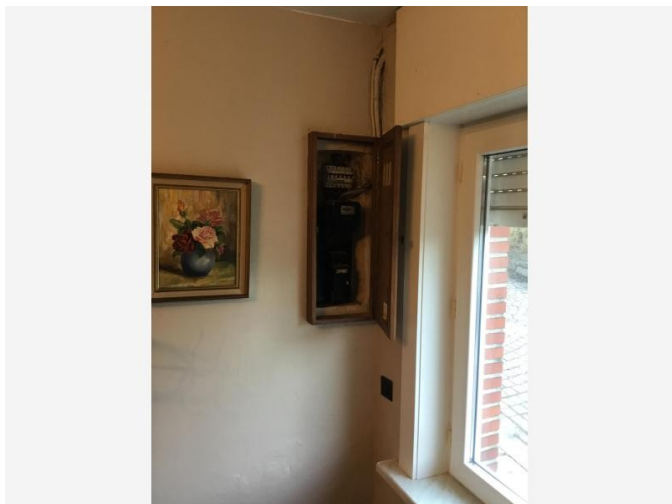
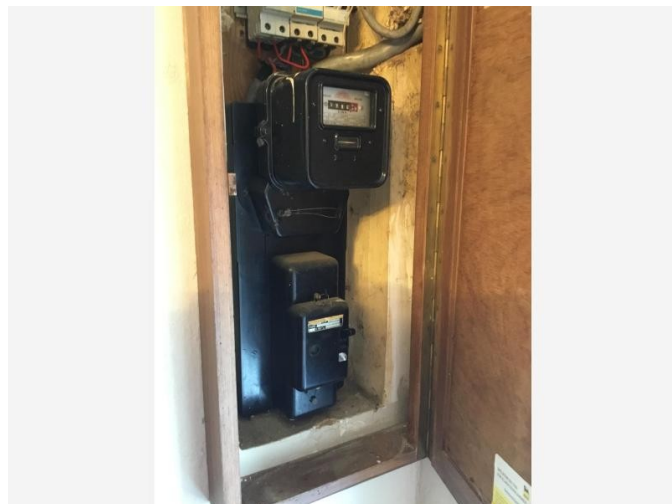
Beschrijving	Elektriciteitsteller
Omgeving	Binnen
Primaire drager	Binnenwand
Asbestmateriaal	Plaat, paneel, tablet - Type Bakeliet
Bindmiddel van asbestmateriaal	Kunststof of -hars
Gebondenheid op basis van bindmiddel	Hecht
Hoeveelheid (oppervlakte - dikte - aantal)	• 0,01 m ² - 3,00 cm - 1 stuk
Totaal volume	< 0,001 m ³
Eenvoudig bereikbaar	Ja
Bevestigingswijze	• Geschroefd
Identificatiemethode	Vaststelling zonder monsternamen

- Zorg voor een veilig beheer. Vermijd het beschadigen van het asbestmateriaal. Controleer de toestand jaarlijks op wijzigingen.

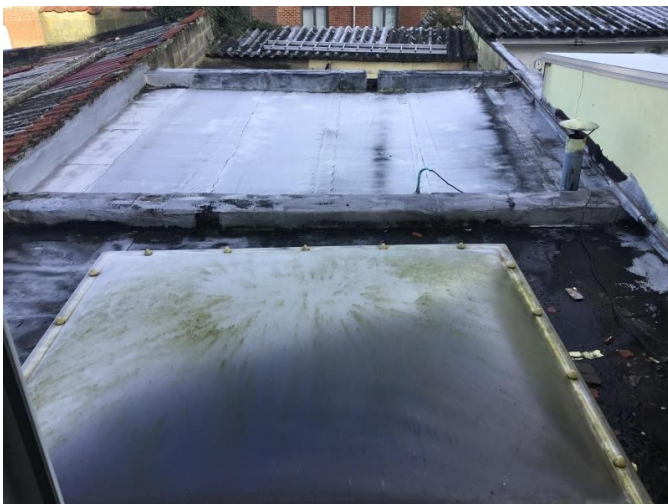
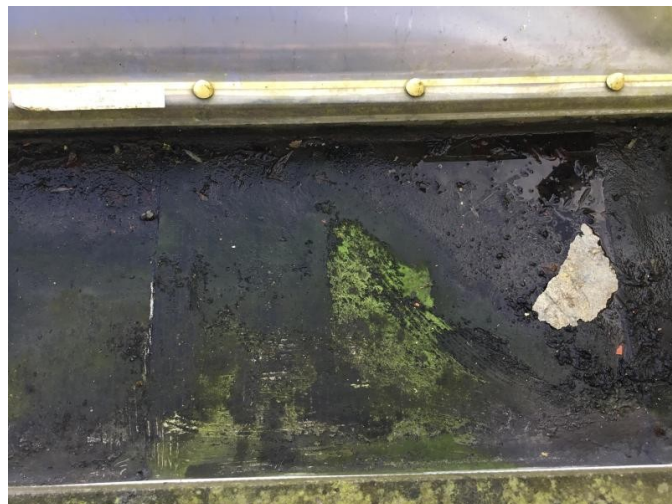
Beschrijving	Dak in roofing
Omgeving	Buiten
Primaire drager	Plat dak
Asbestmateriaal	Dak- en gevelbekleding - Roofing
Bindmiddel van asbestmateriaal	Bitumen (roofing, teer, asfalt)
Gebondenheid op basis van bindmiddel	Hecht
Hoeveelheid (oppervlakte - aantal)	• 25,00 m ² - 1 stuk
Totale oppervlakte	25,00 m ²
Eenvoudig bereikbaar	Ja
Bevestigingswijze	• Verlijmd, ingegoten, versmeerd

Identificatiemethode	Vaststelling zonder monstername Motivatie: Groot risico op structurele gevolgschade (lekschade, werking installatie,...)
Destructieve handeling voor identificatie	Nee

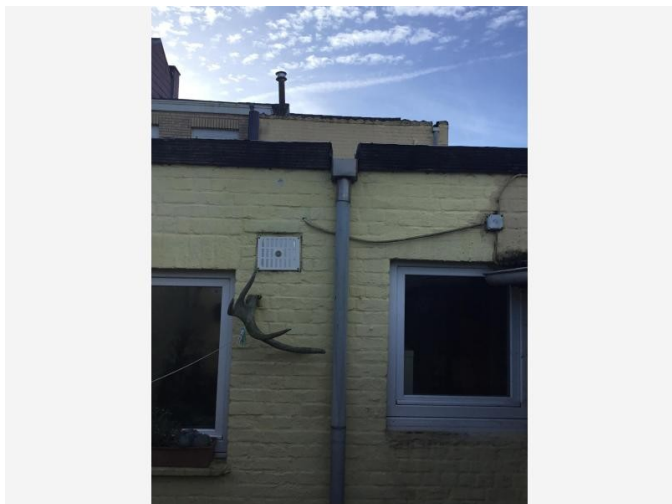
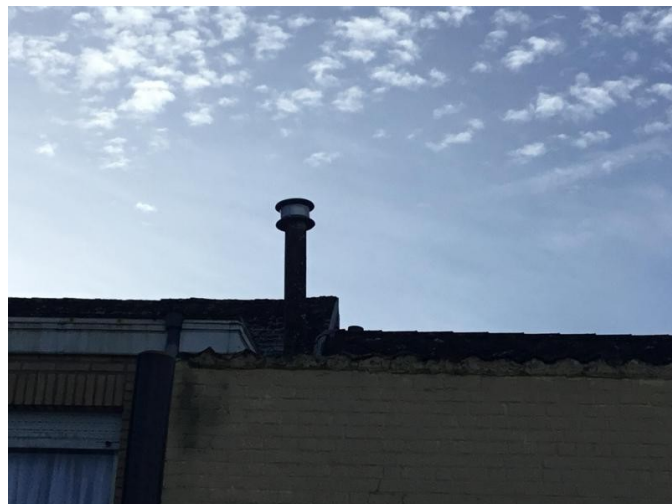
Beschrijving	Rookgaskanaal
Omgeving	Binnen
Primaire drager	Plat dak
Asbestmateriaal	Rookgaskanaal
Bindmiddel van asbestmateriaal	Cement
Gebondenheid op basis van bindmiddel	Hecht
Hoeveelheid (lengte - omtrek - dikte - aantal)	<ul style="list-style-type: none">• 6,00 m - 30,00 cm - 1,00 cm - 1 stuk
Totaal volume	0,018 m ³
Eenvoudig bereikbaar	Ja
Bevestigingswijze	<ul style="list-style-type: none">• Verlijmd, ingegoten, versmeerd
Identificatiemethode	Vaststelling zonder monsternamen

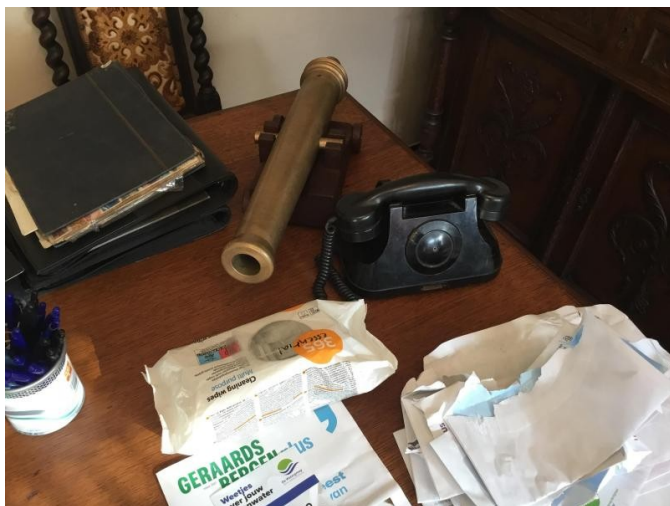
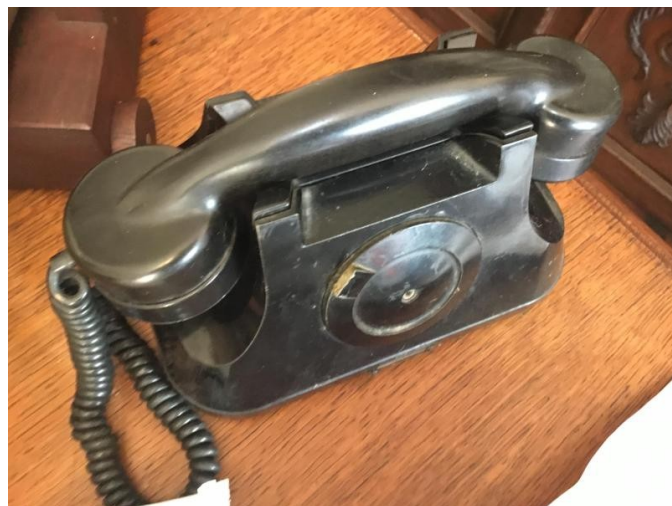
Beschrijving	Bakelieten telefoon
Omgeving	Binnen
Primaire drager	Inrichting (meubilair, ...)
Asbesttoepassing	Plaat, paneel, tablet - Type Bakeliet
Bindmiddel van asbesttoepassing	Kunststof of -hars
Gebondenheid op basis van bindmiddel	Hecht
Hoeveelheid (oppervlakte - dikte - aantal)	• 0,01 m ² - 10,00 cm - 1 stuk
Totaal volume	0,001 m ³
Identificatiemethode	Vaststelling zonder monsternamen
Destructieve handeling voor identificatie	Nee

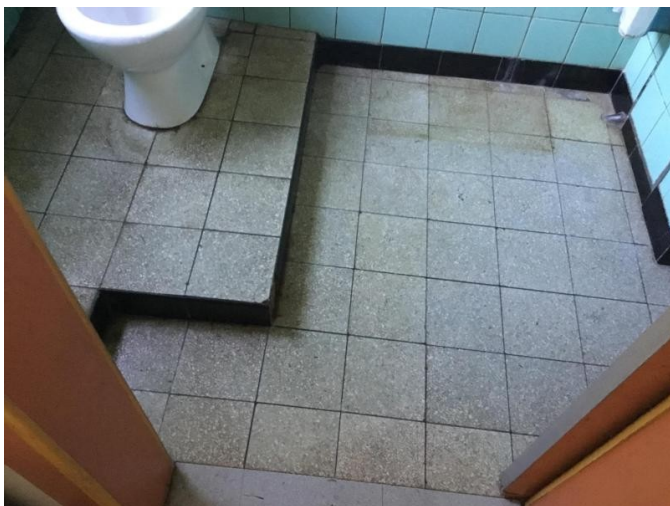
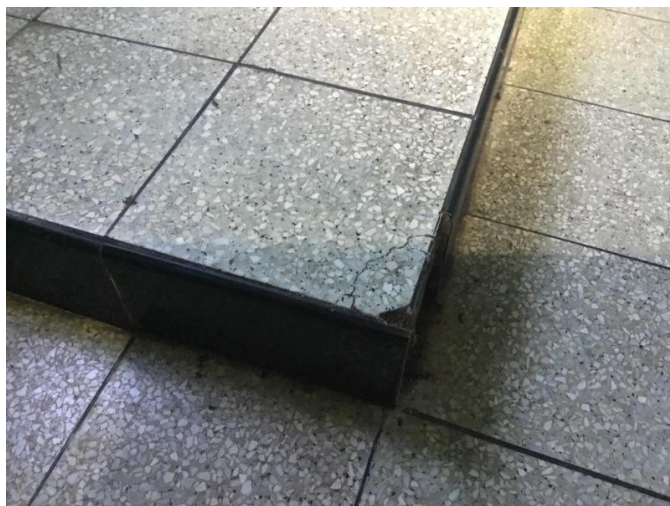
Fiche 15: Vloertegel badkamer

Geen asbest

Beschrijving	Vloertegel badkamer
Omgeving	Binnen
Primaire drager	Vloer
Bindmiddel van materiaal	Cement

Gebondenheid op basis van bindmiddel	Hecht
Hoeveelheid (oppervlakte - dikte - aantal)	• 7,00 m ² - 5,00 cm - 1 stuk
Totaal volume	0,35 m ³
Identificatiemethode	Vaststelling met monstername
Destructieve handeling voor identificatie	Nee

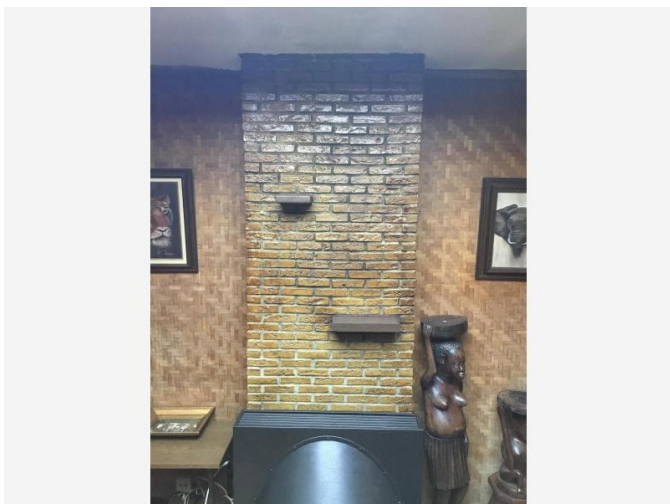
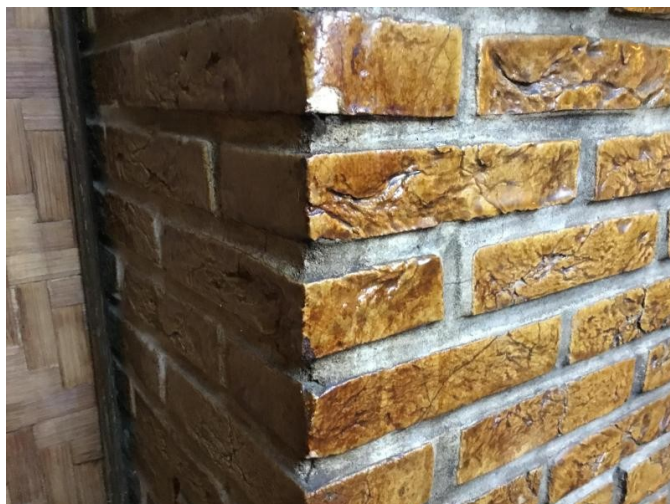
Fiche 17: Schouwelement baksteen

Geen asbest

Beschrijving	Schouwelement baksteen
Omgeving	Binnen
Primaire drager	Binnenwand
Bindmiddel van materiaal	Cement

Gebondenheid op basis van bindmiddel	Hecht
Hoeveelheid (oppervlakte - dikte - aantal)	• 2,50 m ² - 10,00 cm - 1 stuk
Totaal volume	0,25 m ³
Identificatiemethode	Vaststelling met monstername
Destructieve handeling voor identificatie	Nee

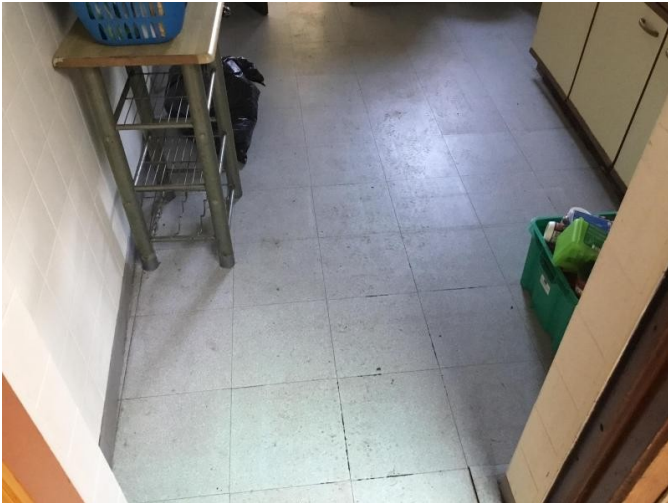
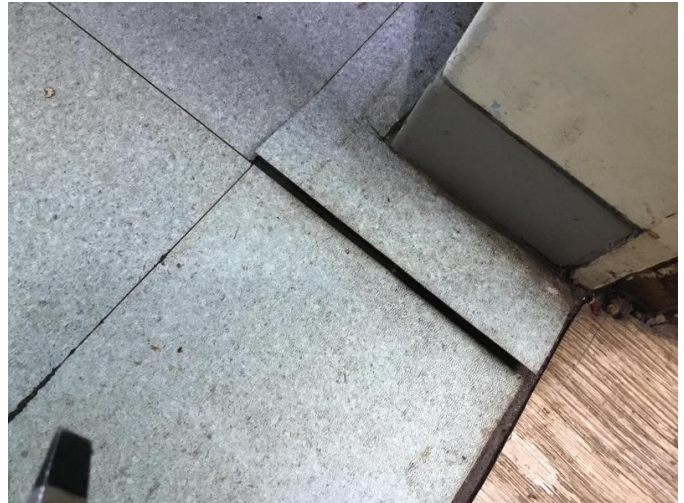
Fiche 19: Vinyltegel

Geen asbest

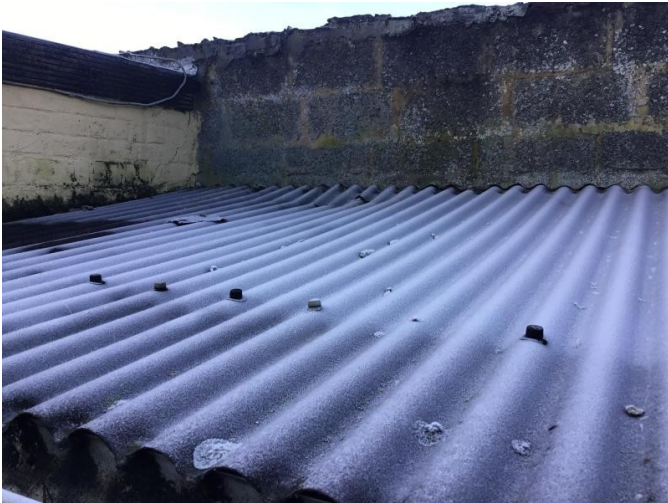
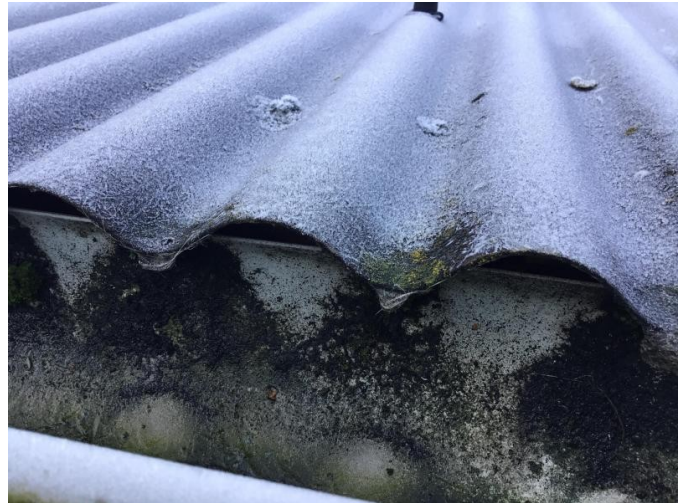
Fiche 20: Dak in polyester

Geen asbest

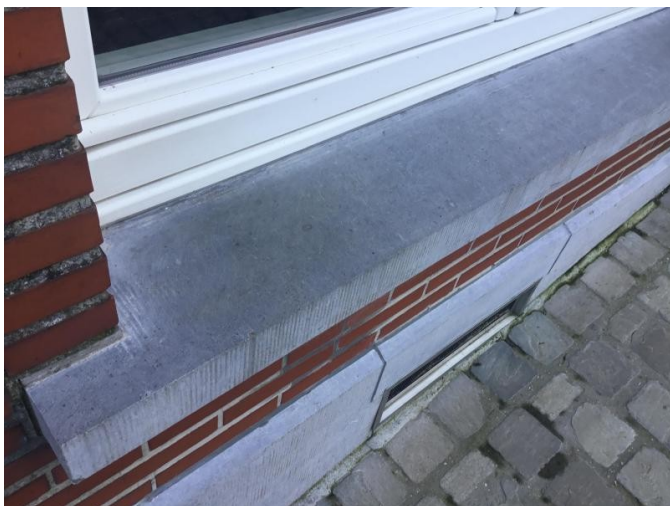
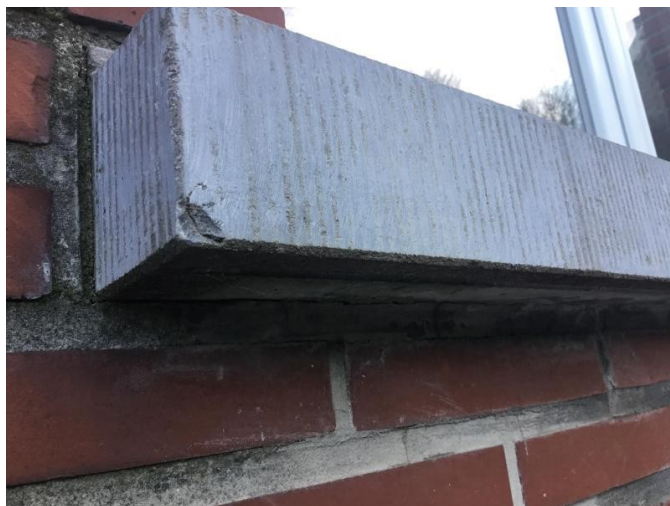
Fiche 21: Vensterbanktabletten buiten

Geen asbest

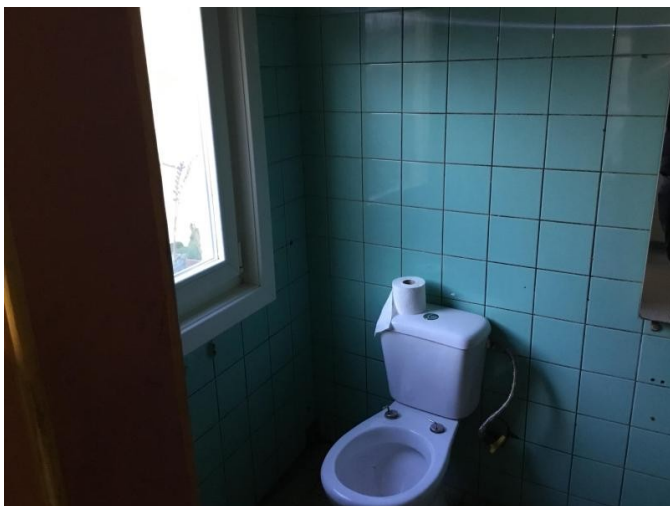
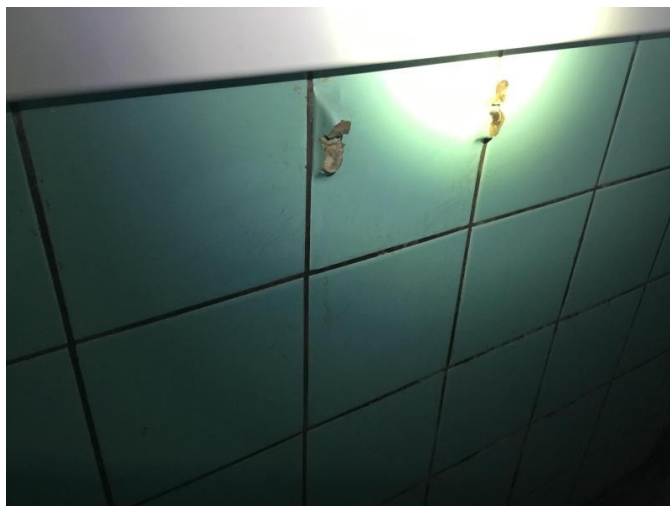
Fiche 22: Wandtegel badkamer

Geen asbest

Beschrijving	Wandtegel badkamer
Omgeving	Binnen
Primaire drager	Binnenwand
Bindmiddel van materiaal	Cement

Gebondenheid op basis van bindmiddel	Hecht
Hoeveelheid (oppervlakte - dikte - aantal)	• 15,00 m ² - 3,00 cm - 1 stuk
Totaal volume	0,45 m ³
Identificatiemethode	Vaststelling met monstername
Destructieve handeling voor identificatie	Nee

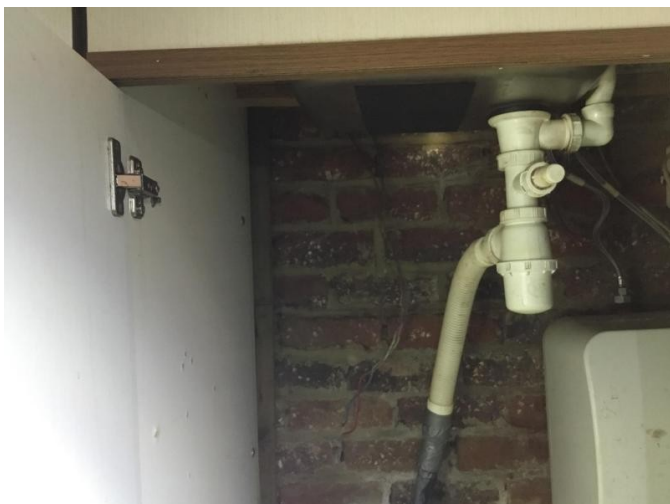
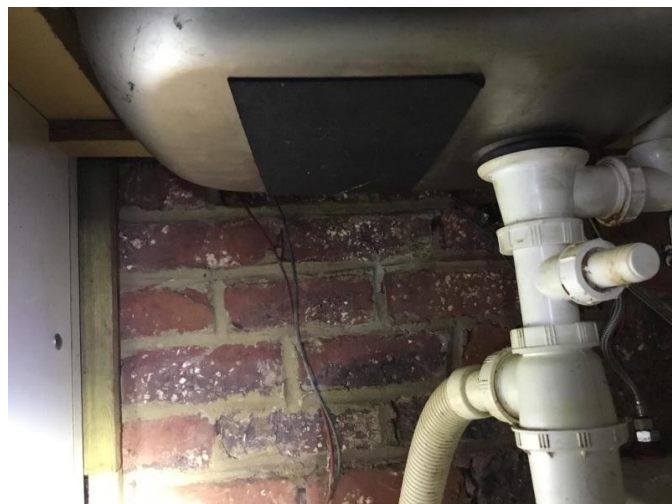
Fiche 24: Antidreunplaat wasbak

Geen asbest

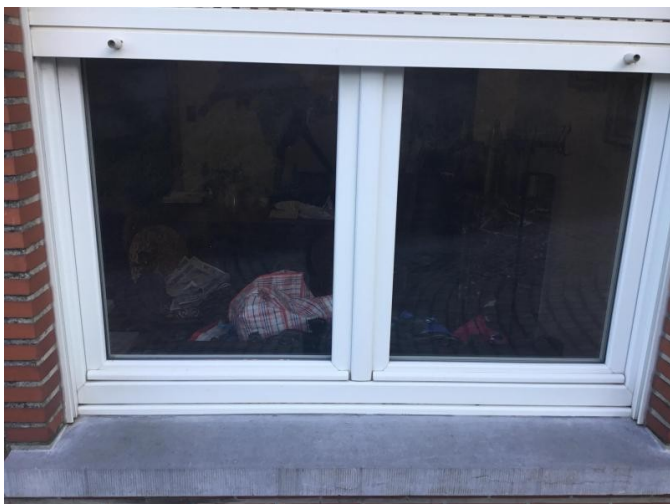
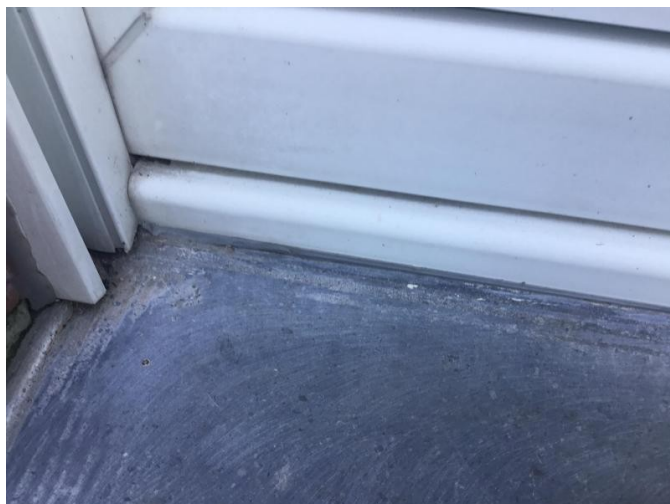
Fiche 25: Mastiek vernieuwd raam

Geen asbest

Beschrijving	Mastiek vernieuwd raam
Omgeving	Buiten
Identificatiemethode	Vaststelling zonder monsternamen
Destructieve handeling voor identificatie	Nee
Opmerking	De vernieuwde pvc ruit is gefixeerd met elastische siliconenkit.

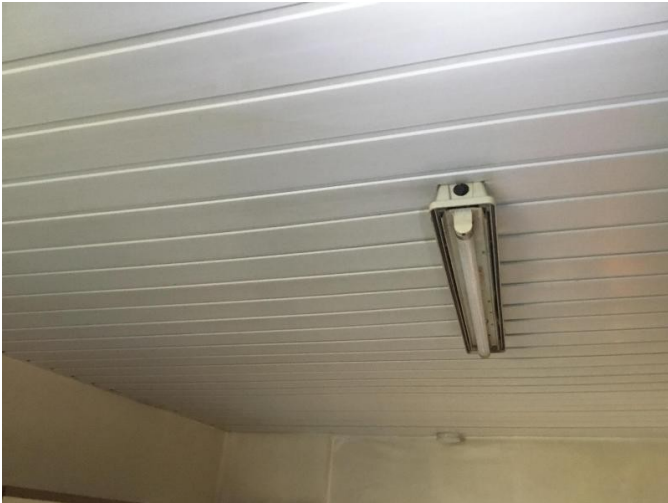
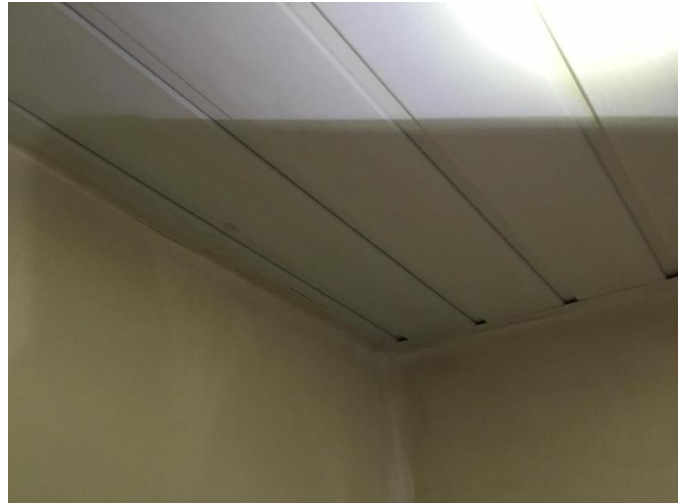
Fiche 27: Laminaat plafond

Geen asbest

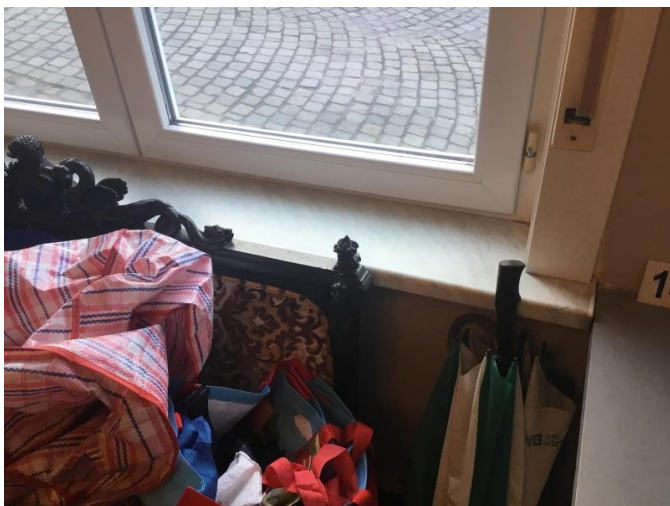
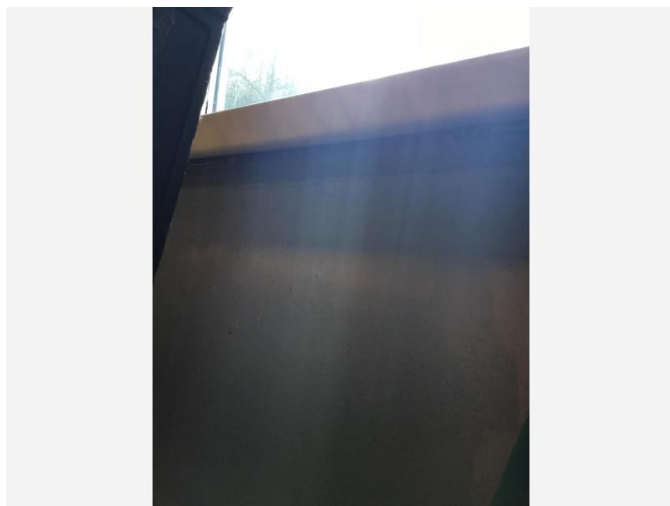
Fiche 29: Vensterbanktabletten binnen

Geen asbest

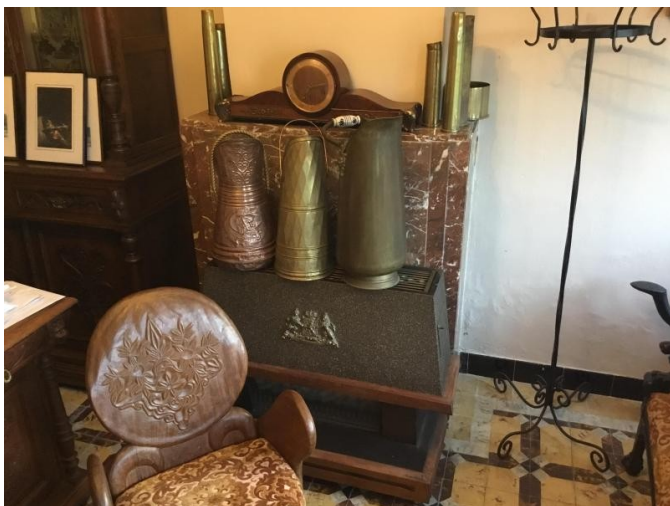
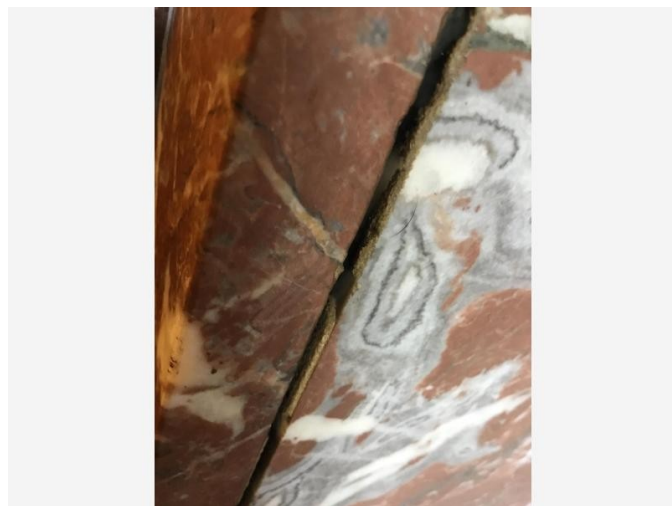
Fiche 30: Schouwelement

Geen asbest
