Asbestinventarisatetest

Emiel Verhaerenlaan 4, 9050 Gent

Attestnummer : 20240503-000117.000

Uitgegeven op : 03.05.2024

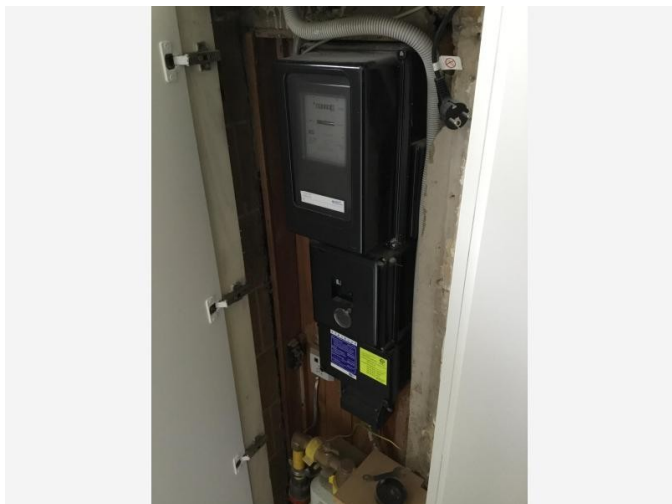
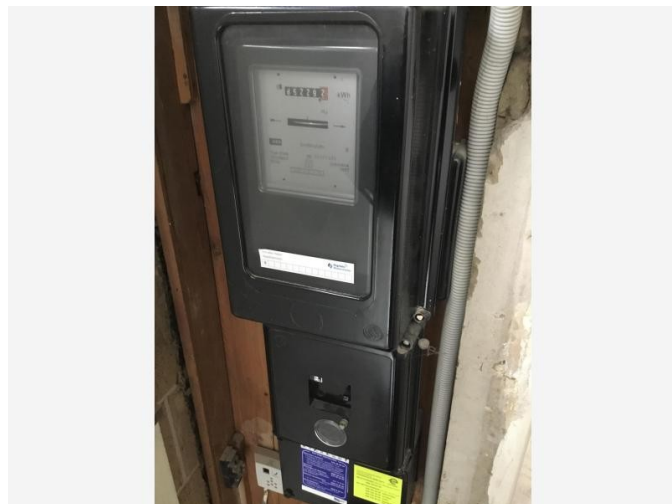
Het asbestmateriaal valt onder de mijlpaal van 2040.

Eindbeoordeling materiaalrisico	Zeer laag materiaalrisico en/of zeer lage kans op vezelvrijgave
---------------------------------	---

Gebondenheid	Categorie 1: hechtgebonden in oorsprong
Asbestsoort (vezeltype)	Crocidoliet aanwezig
Asbestconcentratie	Laag (< 50%)
Afschermingsgraad van het gehele materiaal	Stootvaste afscherming of omkasting
Toestand van het materiaal	Onbeschadigd, niet verweerd

Beschrijving	Elektriciteitsteller
Omgeving	Binnen
Primaire drager	Binnenwand
Asbestmateriaal	Plaat, paneel, tablet - Type Bakeliet
Bindmiddel van asbestmateriaal	Kunststof of -hars
Gebondenheid op basis van bindmiddel	Hecht
Hoeveelheid (oppervlakte - dikte - aantal)	• 1,00 m ² - 0,50 cm - 1 stuk
Totaal volume	0,005 m ³
Eenvoudig bereikbaar	Ja
Bevestigingswijze	• Geschroefd
Identificatiemethode	Vaststelling zonder monsternamen

Zorgvuldig beheren

- Zorg voor een veilig beheer. Vermijd het beschadigen van het asbestmateriaal. Controleer de toestand jaarlijks op wijzigingen.

- Eenvoudige handelingen: mag via doe-het-zelf of door werknemer(s) met opleidingsattest eenvoudige handelingen
Het vervangen van de bakelieten tellerkast is de verantwoordelijkheid van Fluvius en zal door hun professionelen uitgevoerd worden.

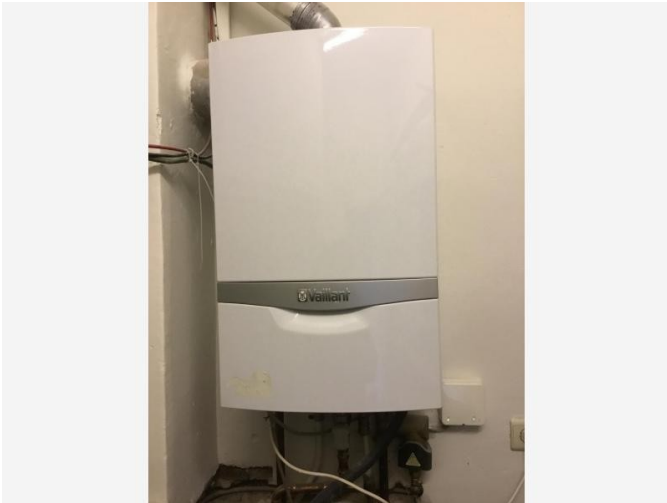
Situeringsfoto

Uitgesloten van inspectie

Bouwjaar: 2017

Constructies gebouwd vanaf 2001 moeten niet onderzocht worden

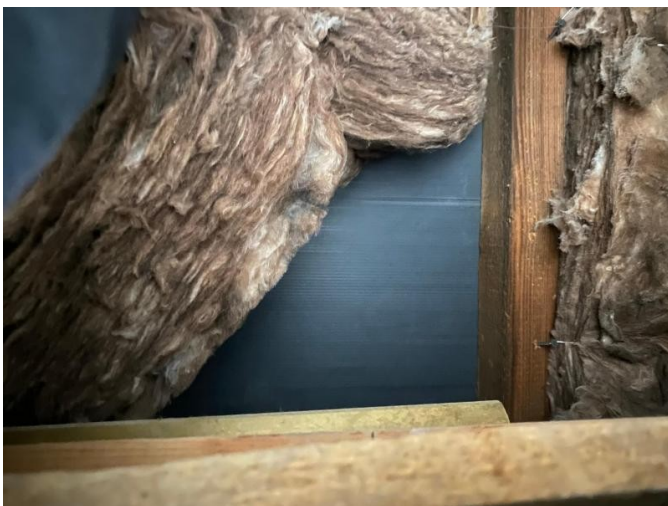
Het onderdak bestaat uit halfstijve synthetische platen en bezit geen asbesthoudende kenmerken.

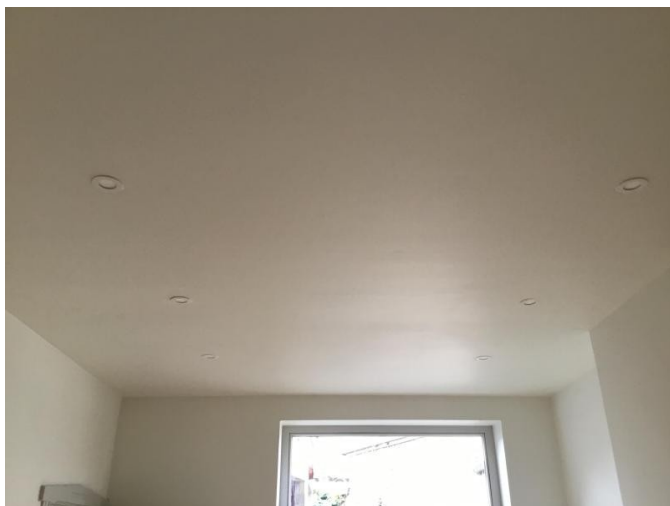
De plafonds zijn uitgewerkt in gyproc-panelen.

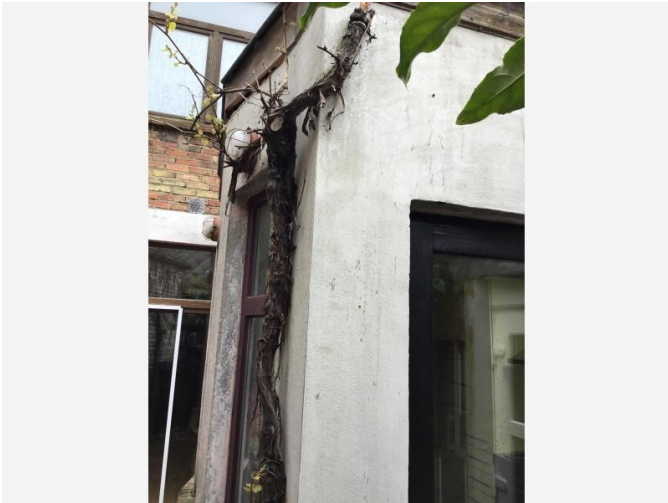
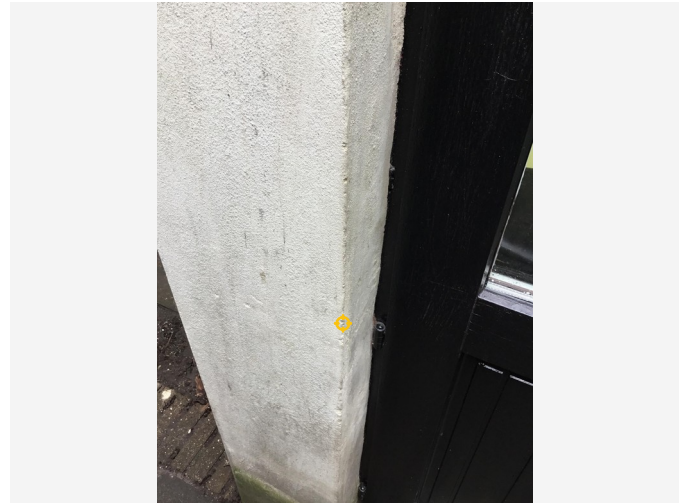
Geen asbest

#	Type	Referentie	Resultaat
5.1	Mengmonster	20240426E.VE4S2	Geen asbest

Beschrijving	Crepi
Omgeving	Buiten
Primaire drager	Wand buitenschil
Bindmiddel van materiaal	Gips - kalk

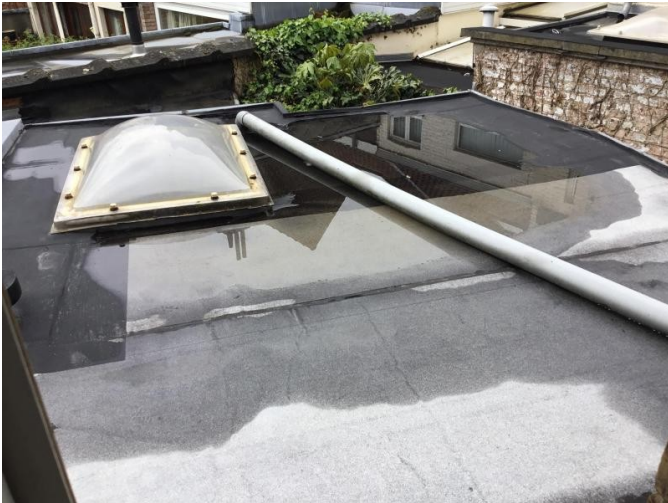
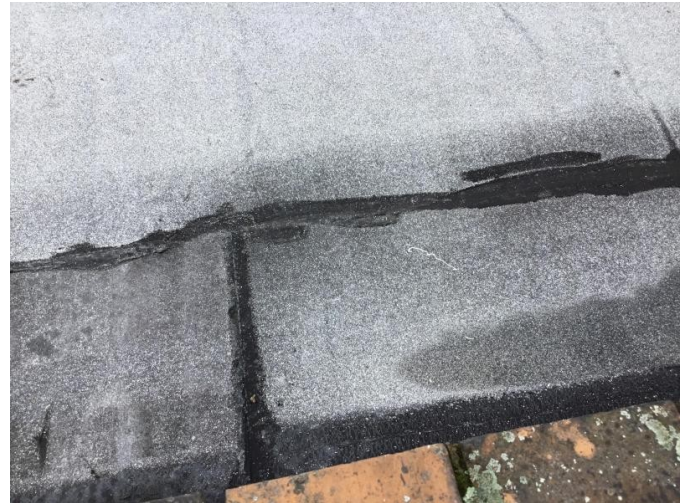
Fiche 6: Dak in roofing

Geen asbest

Beschrijving	Dak in roofing
Omgeving	Buiten
Primaire drager	Plat dak
Bindmiddel van materiaal	Bitumen (roofing, teer, asfalt)
Gebondenheid op basis van bindmiddel	Hecht
Hoeveelheid (oppervlakte - aantal)	• 12,00 m ² - 1 stuk
Totale oppervlakte	12,00 m ²

Identificatiemethode	Vaststelling met bewijsdocument, zonder monstername
Destructieve handeling voor identificatie	Nee
Opmerking	De bovenste roofing laag is recent vernieuwd.

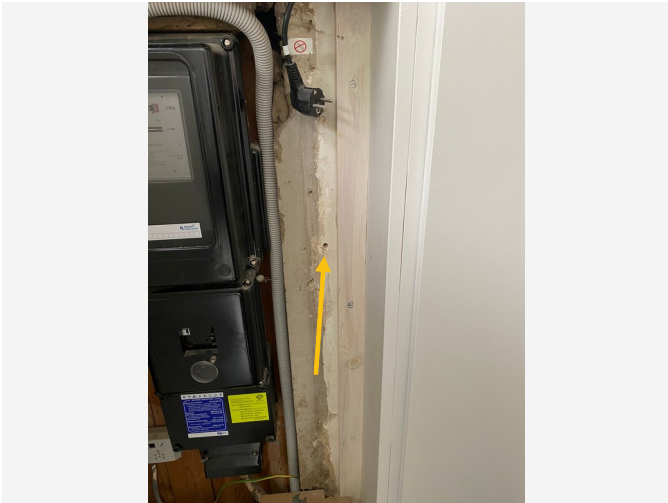
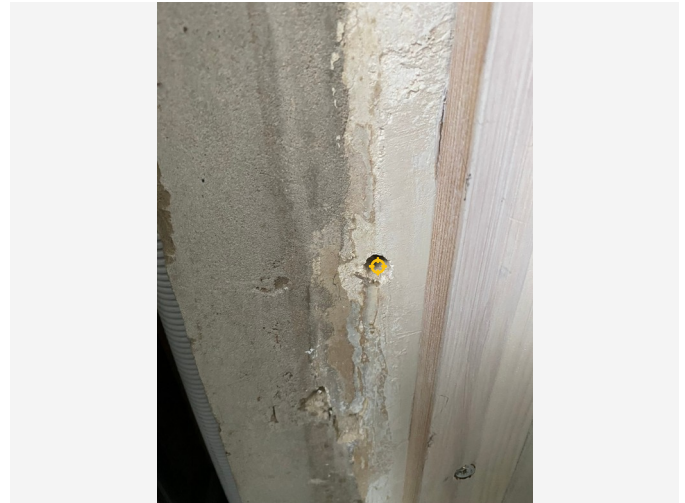
Geen asbest

#	Type	Referentie	Resultaat
7.1	Mengmonster	20240426E.VE4S3	Geen asbest

Beschrijving	Pleisterwerk muren
Omgeving	Binnen
Primaire drager	Binnenwand

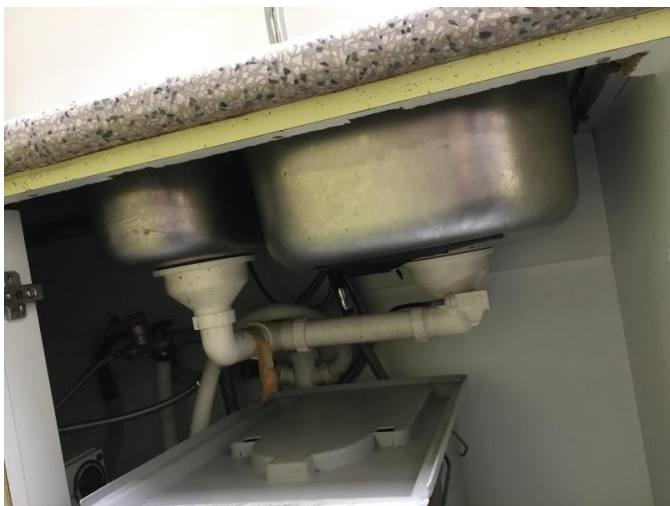
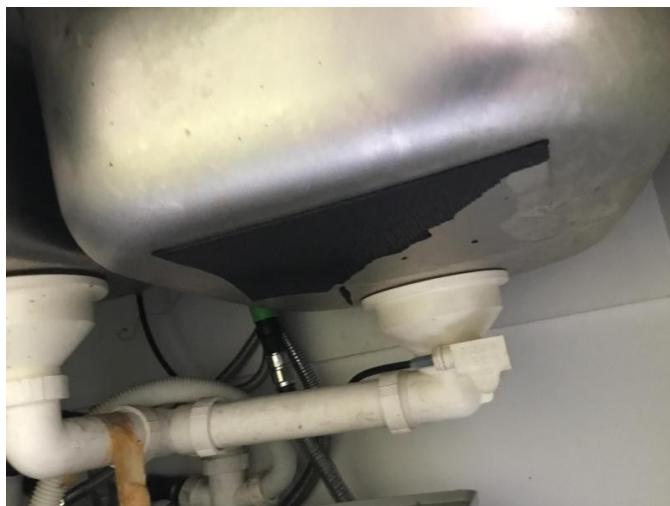
Fiche 8: Antidreunplaat wasbak

Geen asbest

#	Type	Referentie	Resultaat
8.1	Puntmonster	20240426E.VE4S1	Geen asbest

Beschrijving	Antidreunplaat wasbak
Omgeving	Buiten
Primaire drager	Sanitaire infrastructuur en uitrusting (toe- en afvoer)
Bindmiddel van materiaal	Kitten, mastiek, pasta
