Asbestinventarisatetest

Kleine Karmelietenstraat 80, 9500 Geraardsbergen

Attestnummer : 20240520-000198.000

Uitgegeven op : 20.05.2024

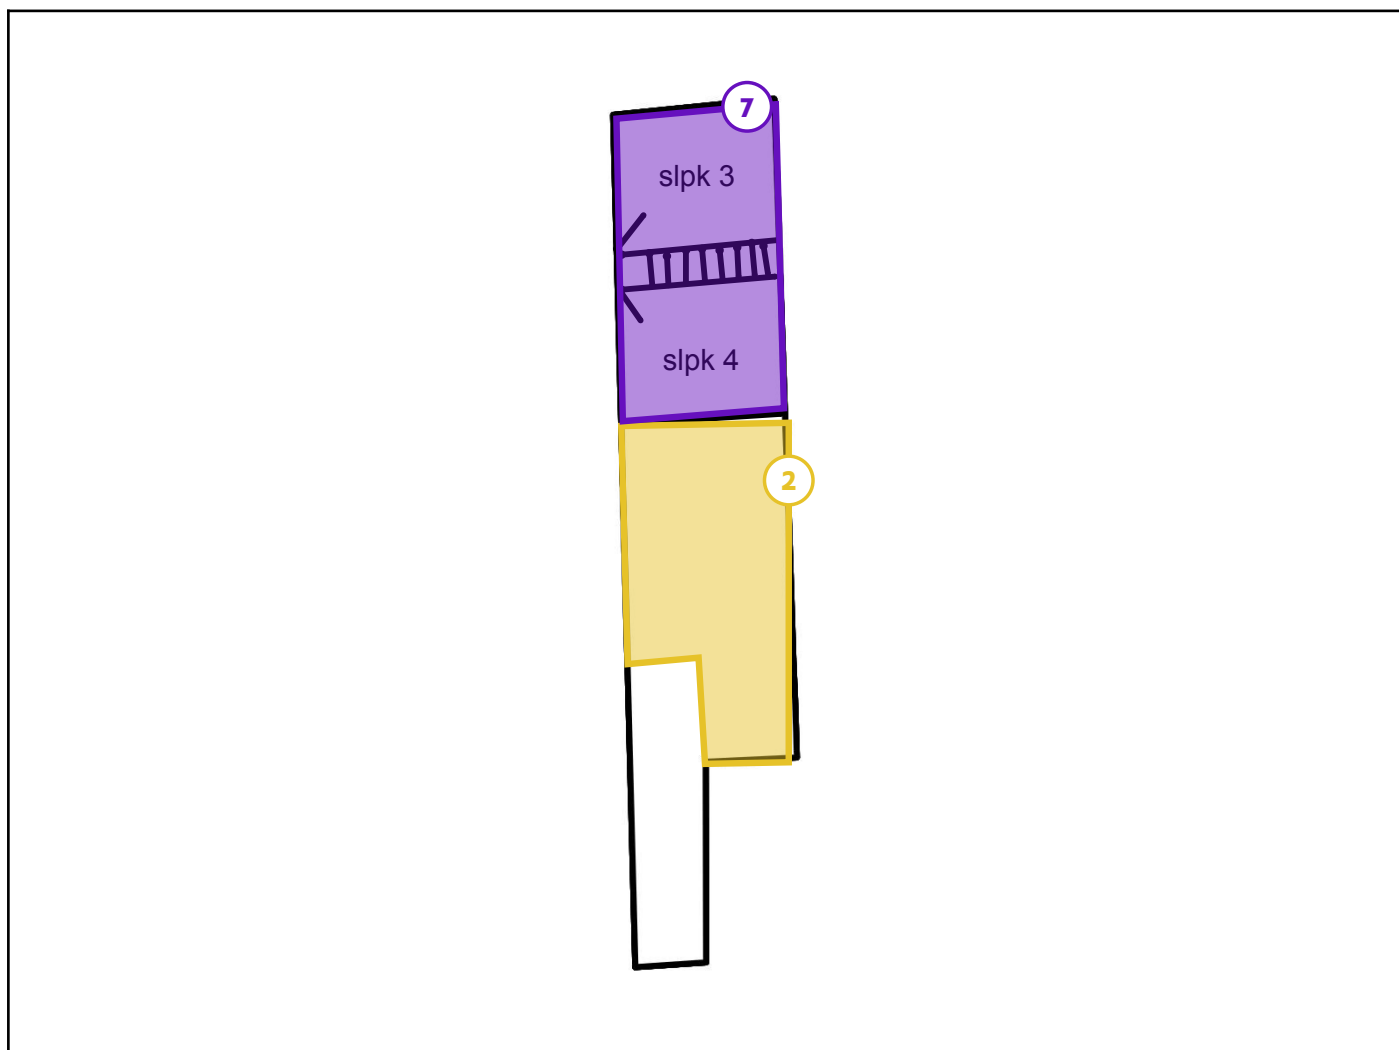
Plan 1.4: Zolder plan

Beschrijving	Type	Actie
2. Dak in roofing	Asbestmateriaal	Zorgvuldig beheren
7. Gyproc plafond en wanden	Advies	-

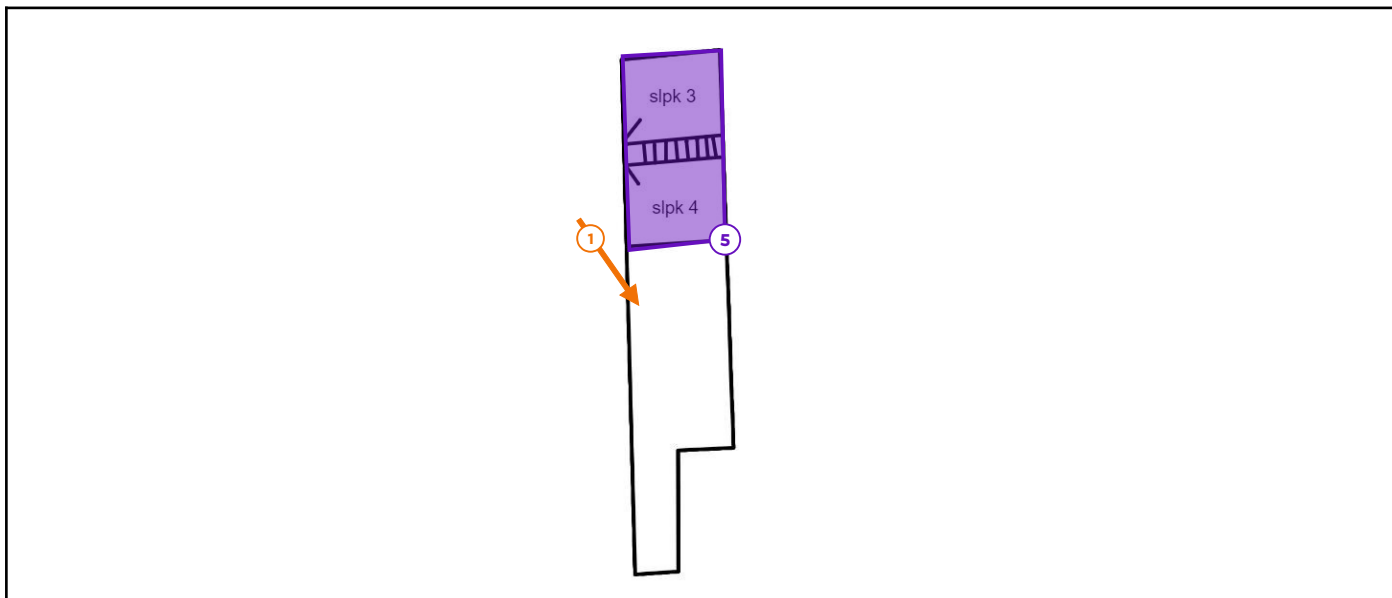
Plan 1.5: Zolder plan

Beschrijving	Type	Actie
1. Rookgaskanaal	Asbestmateriaal	Verwijderen
5. Onderdak	Advies	-

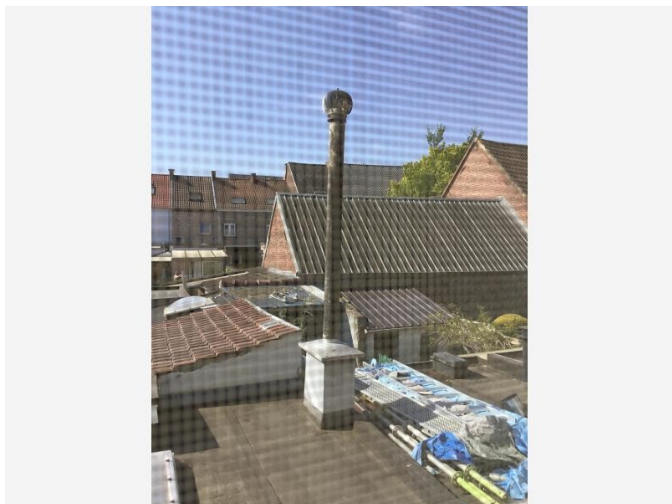
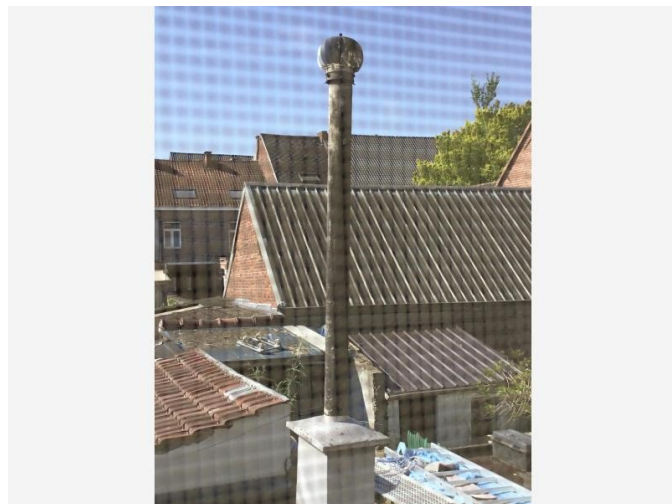
Het asbestmateriaal valt onder de mijlpaal van 2034.

Verwijderen

- Eenvoudige handelingen: enkel door erkend asbestverwijderaar
Gezien de vezelvrijgave die gepaard gaat met het verwijderen van een asbesthoudende cementen rookgaskanaal, dient dit door een erkende asbestverwijderaar uitgevoerd te worden.

Eindbeoordeling materiaalrisico	Laag materiaalrisico en/of verlaagde kans op vezelvrijgave
---------------------------------	--

Gebondenheid	Categorie 1: hechtgebonden in oorsprong
Asbestsoort (vezeltype)	Crocidoliet aanwezig
Asbestconcentratie	Laag (< 50%)
Afschermingsgraad van het gehele materiaal	Geheel of deels vrij aan de buitenlucht
Toestand van het materiaal	Licht beschadigd, licht verweerd. Intact materiaal type Pical – asbestboard of categorie III 'gebondenheid'

Beschrijving	Rookgaskanaal
Omgeving	Buiten
Primaire drager	Plat dak
Asbestmateriaal	Rookgaskanaal
Bindmiddel van asbestmateriaal	Cement
Gebondenheid op basis van bindmiddel	Hecht
Hoeveelheid (lengte - omtrek - dikte - aantal)	<ul style="list-style-type: none">• 3,00 m - 40,00 cm - 1,00 cm - 1 stuk
Totaal volume	0,012 m ³
Eenvoudig bereikbaar	Ja
Bevestigingswijze	<ul style="list-style-type: none">• Verlijmd, ingegoten, versmeerd

- Zorg voor een veilig beheer. Vermijd het beschadigen van het asbestmateriaal. Controleer de toestand jaarlijks op wijzigingen.
- Verwijder dit asbestmateriaal zo snel mogelijk. Volg de toestand goed op.

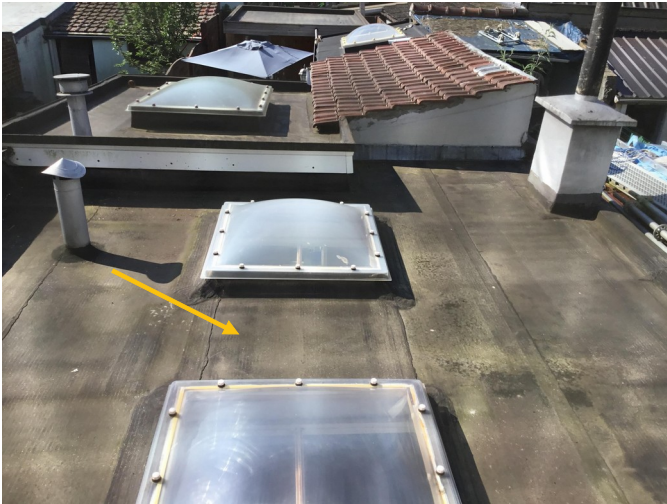
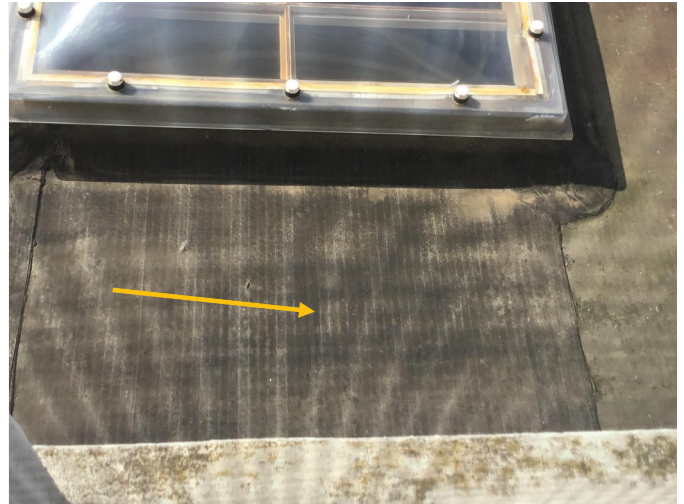
Het asbestmateriaal valt onder de mijlpaal van 2040.

Zorgvuldig beheren

Eindbeoordeling materiaalrisico	Zeer laag materiaalrisico en/of zeer lage kans op vezelvrijgave
---------------------------------	---

Gebondenheid	Categorie 1: hechtgebonden in oorsprong
Asbestsoort (vezeltype)	Alleen chrysotiel
Asbestconcentratie	Laag (< 50%)
Afschermingsgraad van het gehele materiaal	Geheel of deels vrij aan de buitenlucht
Toestand van het materiaal	Onbeschadigd, niet verweerd

Beschrijving	Dak in roofing
Omgeving	Buiten
Primaire drager	Plat dak
Asbestmateriaal	Dak- en gevelbekleding - Roofing
Bindmiddel van asbestmateriaal	Bitumen (roofing, teer, asfalt)
Gebondenheid op basis van bindmiddel	Hecht
Hoeveelheid (oppervlakte - aantal)	<ul style="list-style-type: none">• 20,00 m² - 1 stuk
Totale oppervlakte	20,00 m ²
Eenvoudig bereikbaar	Ja
Bevestigingswijze	<ul style="list-style-type: none">• Verlijmd, ingegoten, versmeerd

- Zorg voor een veilig beheer. Vermijd het beschadigen van het asbestmateriaal. Controleer de toestand jaarlijks op wijzigingen.

- Eenvoudige handelingen: enkel door erkend asbestverwijderaar
Gezien de kans op vezelvrijgave bij het verwijderen van deze asbesttoepassing dient de verwijdering en afvoer uitgevoerd te worden door een erkende asbestverwijderaar.

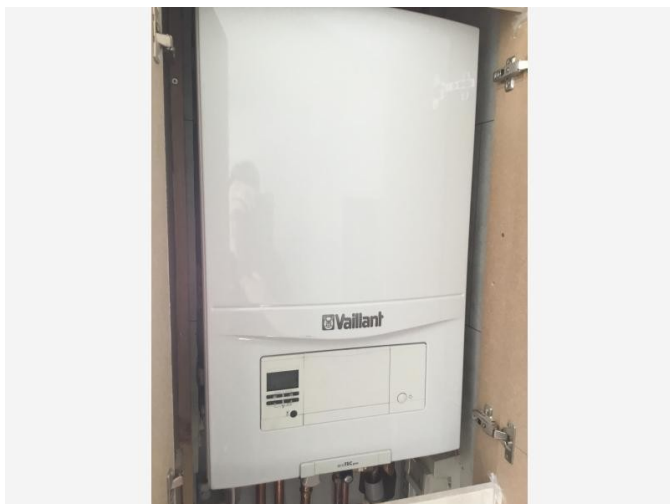
Situeringfoto

Uitgesloten van inspectie

Bouwjaar: 2019

Constructies gebouwd vanaf 2001 moeten niet onderzocht worden

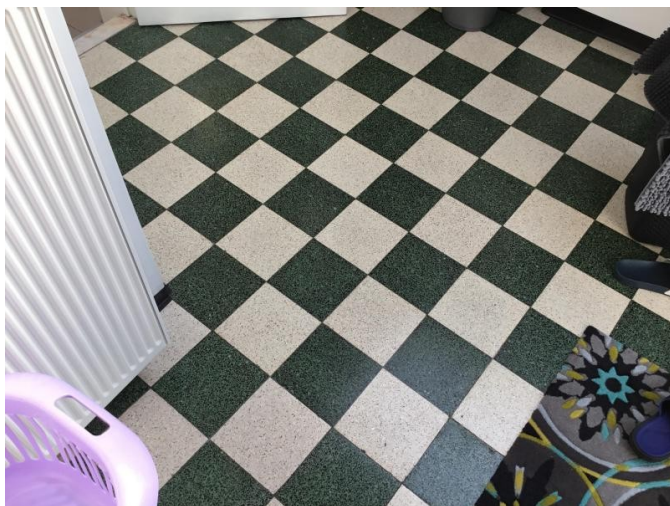
De vloerbedekking bestaat uit cementtegels, deze bezitten geen asbesthoudende kenmerken.

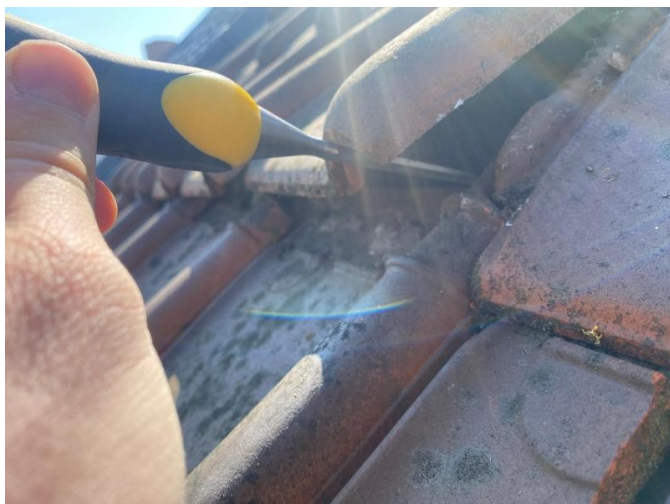
Het onderdak bestaat uit korafleece en bezit geen asbesthoudende kenmerken.

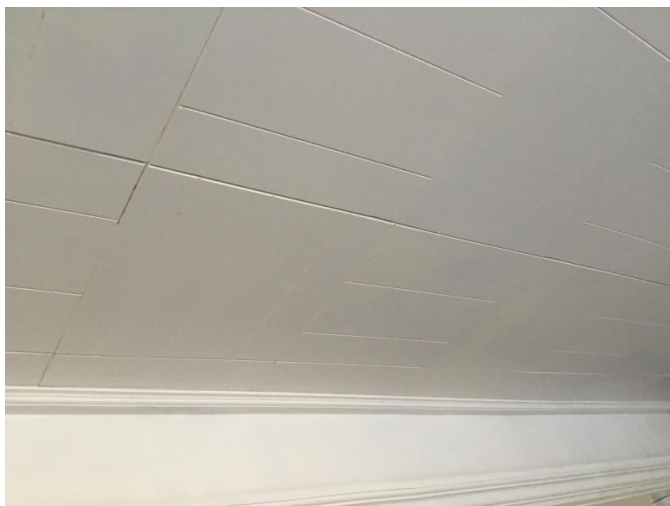
De plafondbekleding bestaat uit houten planchetten en bezit geen asbesthoudende kenmerken.

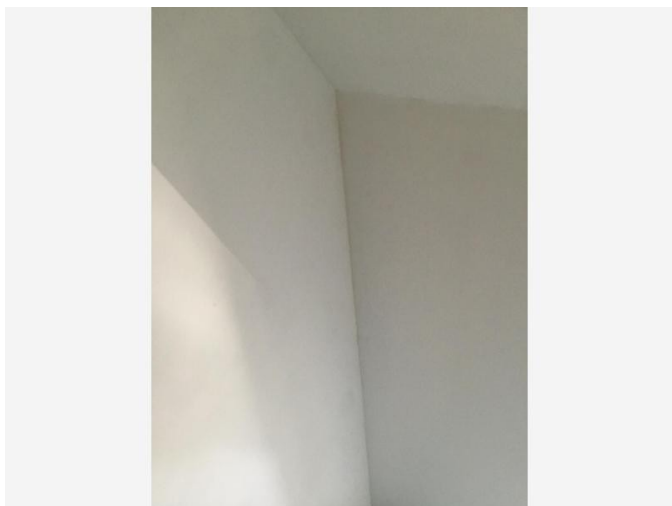
De wanden en plafonds op de zolderverdieping zijn uitgewerkt in gyproc.

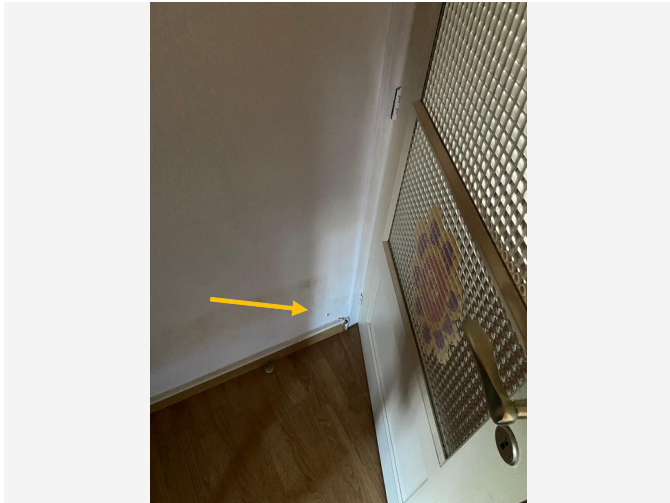
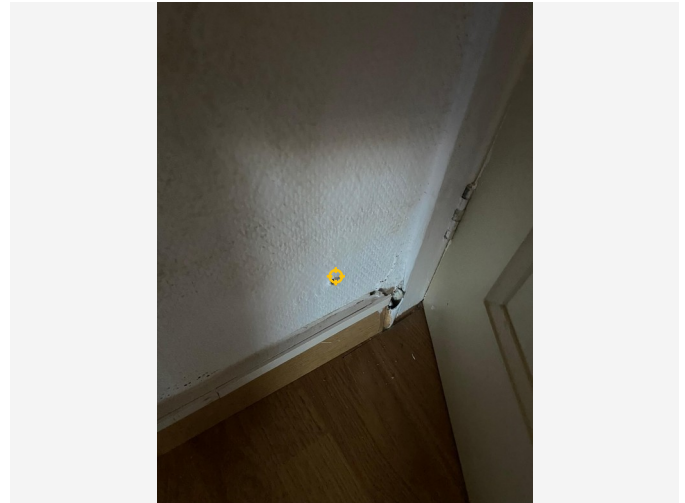
Fiche 8: Pleisterwerk muren

Geen asbest

#	Type	Referentie	Resultaat
8.1	Mengmonster	20240511K.KA80S1	Geen asbest
