Asbestinventarisatetest

Buizemontstraat 141, 9500 Geraardsbergen

Attestnummer : 20240611-000650.000

Niet-asbestveilig

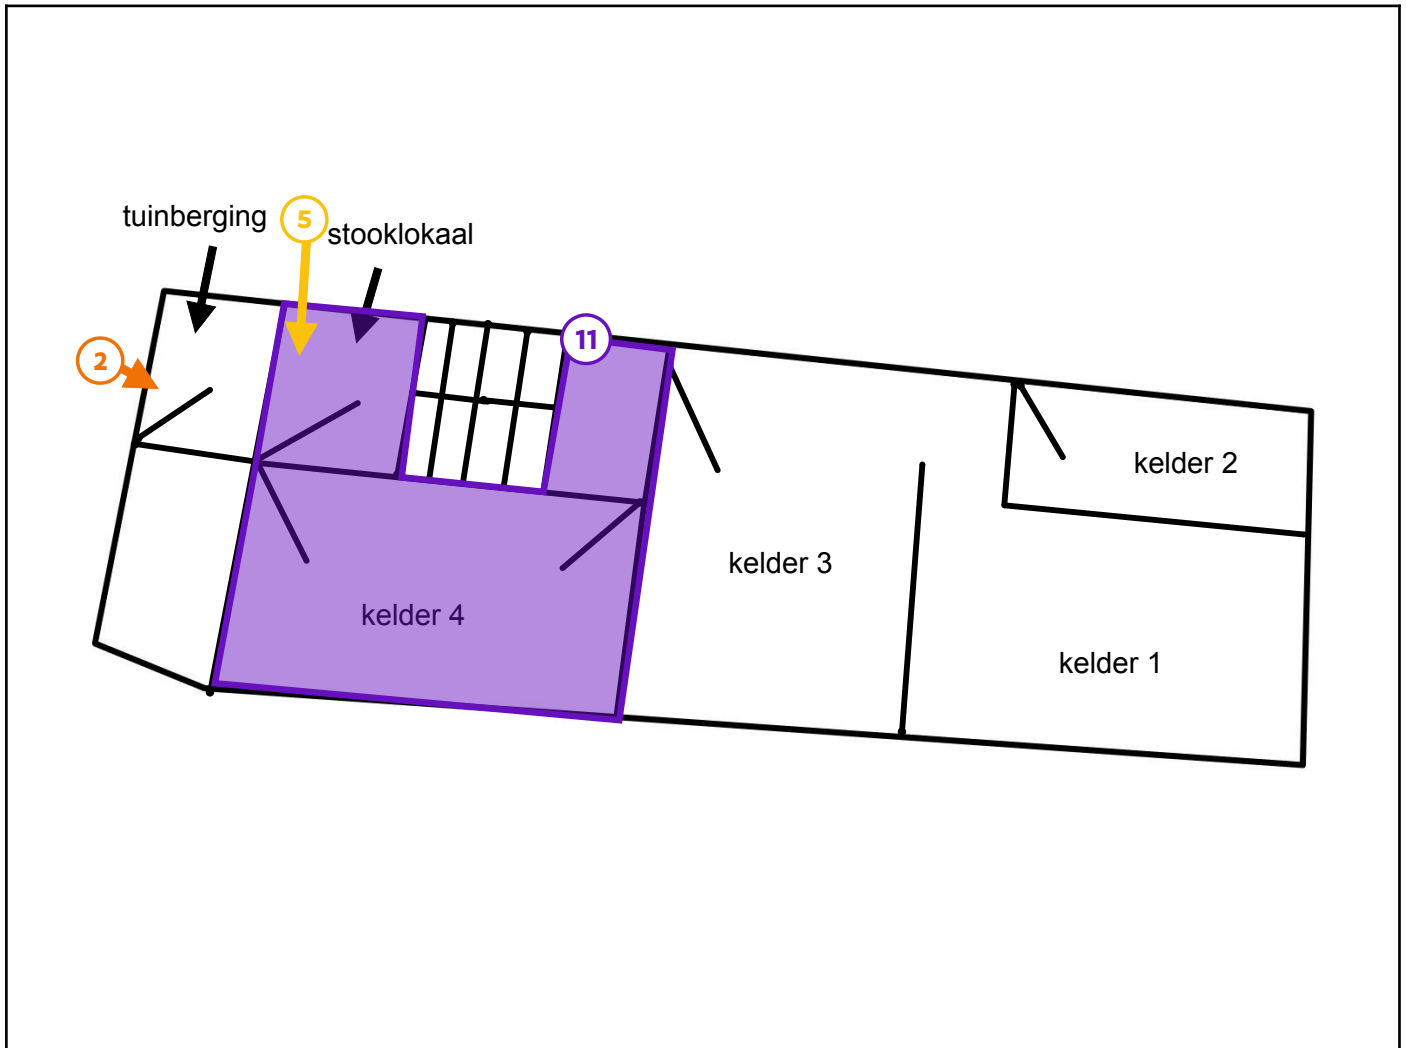
Plan 1.1: Kelder plan

Beschrijving	Type	Actie
2. Afvoerbuīs	Asbestmateriaal	Verwijderen
5. Gaswandketel	Uitsluiting	-
11. Cementtegels	Advies	-

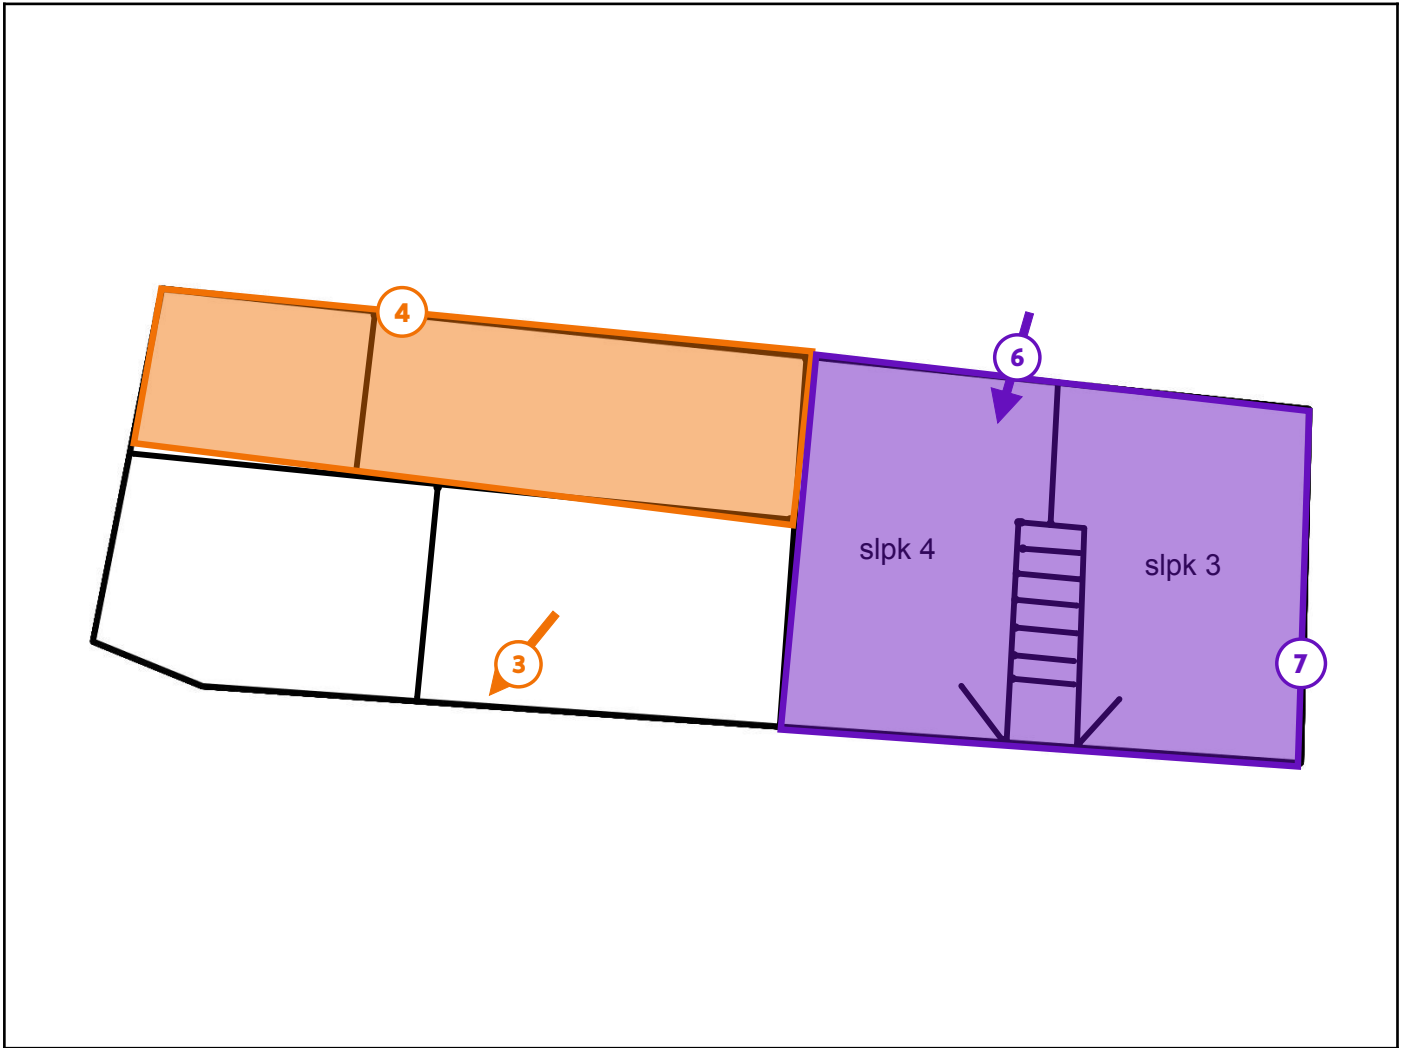
Plan 1.7: Zolder plan

Beschrijving	Type	Actie
3. Rookgaskanaal	Asbestmateriaal	Verwijderen
4. Dak in asbestleien	Asbestmateriaal	Verwijderen
6. Trekregelaar	Advies	-
7. Gyproc plafonds	Advies	-

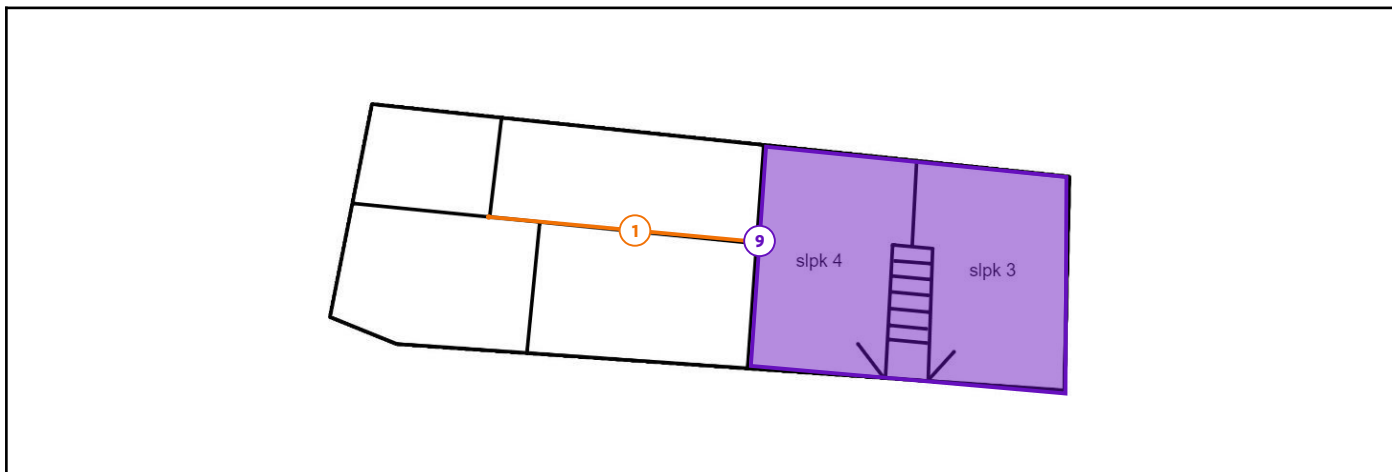
Plan 1.8: Zolder plan

Beschrijving	Type	Actie
1. Gevelbekleding in asbestleien	Asbestmateriaal	Verwijderen
9. Onderdak	Advies	-

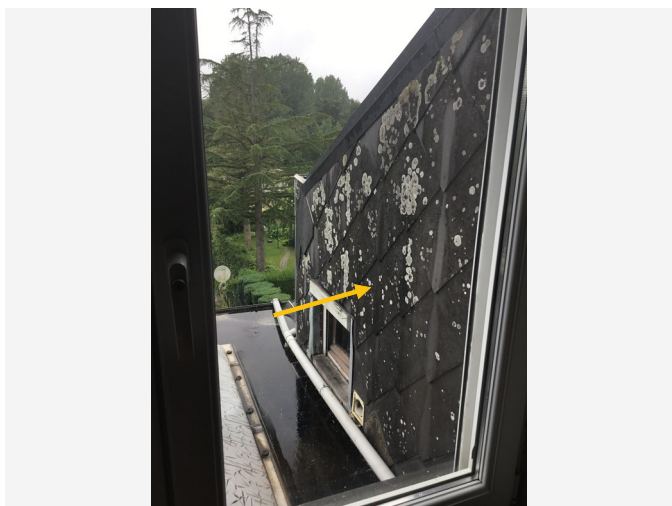
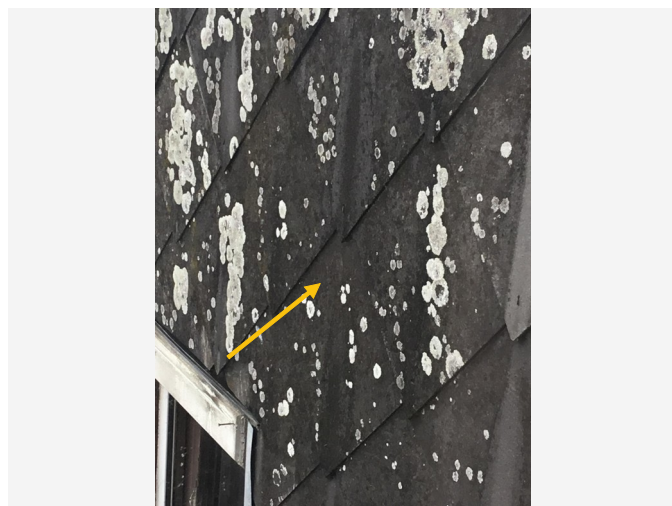
Het asbestmateriaal valt onder de mijlpaal van 2034.

Eindbeoordeling materiaalrisico	Verhoogd materiaalrisico en/of verhoogde kans op vezelvrijgave
---------------------------------	--

Gebondenheid	Categorie 1: hechtgebonden in oorsprong
Asbestsoort (vezeltype)	Crocidoliet aanwezig
Asbestconcentratie	Laag (< 50%)
Afschermingsgraad van het gehele materiaal	Geheel of deels vrij aan de buitenlucht
Toestand van het materiaal	Matig beschadigd, matig verweerd

Beschrijving	Gevelbekleding in asbestleien
Omgeving	Buiten
Primaire drager	Wand buitenschil
Asbestmateriaal	Dak- en gevelbekleding - Lei, shingle
Bindmiddel van asbestmateriaal	Cement
Gebondenheid op basis van bindmiddel	Hecht
Hoeveelheid (oppervlakte - aantal)	<ul style="list-style-type: none">6,00 m² - 1 stuk
Totale oppervlakte	6,00 m ²
Eenvoudig bereikbaar	Ja
Bevestigingswijze	<ul style="list-style-type: none">Genageld, geniet
Identificatiemethode	Vaststelling zonder monsternamen

- Verwijder dit asbestmateriaal zo snel mogelijk. Volg de toestand goed op.

- Eenvoudige handelingen: enkel door erkend asbestverwijderaar
Gezien het volume dienen de asbestleien door een erkende verwijderaar of aannemer met een opleidingscertificaat eenvoudige handelingen door middel van de aangewezen verwijderingstechniek en met de juiste persoonlijke beschermingsmethoden verwijderd en afgevoerd te worden.

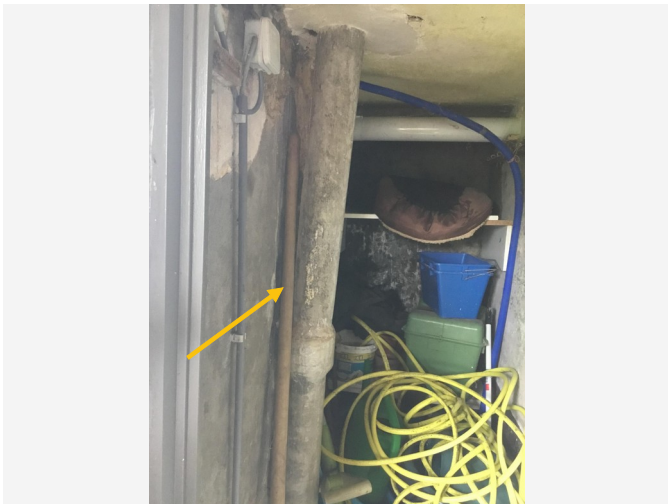
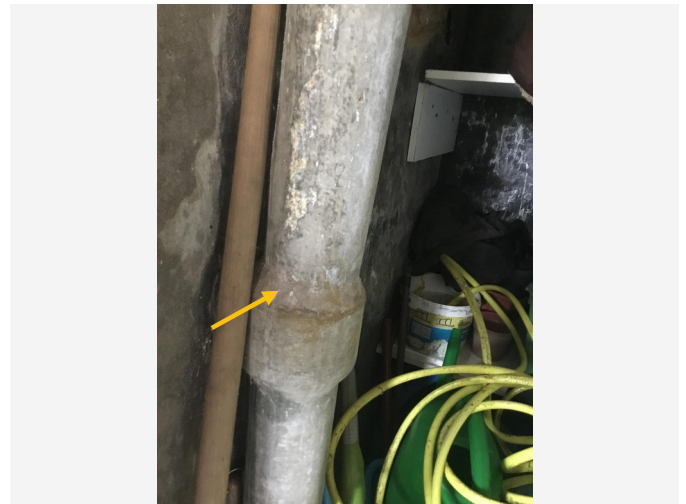
Het asbestmateriaal valt onder de mijlpaal van 2040.

Eindbeoordeling materiaalrisico	Verhoogd materiaalrisico en/of verhoogde kans op vezelvrijgave
---------------------------------	--

Gebondenheid	Categorie 1: hechtgebonden in oorsprong
Asbestsoort (vezeltype)	Crocidoliet aanwezig
Asbestconcentratie	Laag (< 50%)
Afschermingsgraad van het gehele materiaal	Geheel of deels (ook) vrij aan de binnenlucht
Toestand van het materiaal	Licht beschadigd, licht verweerd. Intact materiaal type Pical – asbestboard of categorie III 'gebondenheid'

Beschrijving	Afvoerbuis
Omgeving	Binnen
Primaire drager	Binnenwand
Asbestmateriaal	Buis, koker, leiding, pijp, doorvoer
Bindmiddel van asbestmateriaal	Cement
Gebondenheid op basis van bindmiddel	Hecht
Hoeveelheid (lengte - omtrek - dikte - aantal)	<ul style="list-style-type: none">• 2,00 m - 40,00 cm - 1,00 cm - 1 stuk
Totaal volume	0,008 m ³
Eenvoudig bereikbaar	Ja
Bevestigingswijze	<ul style="list-style-type: none">• Verlijmd, ingegoten, versmeerd

- Zorg voor een veilig beheer. Vermijd het beschadigen van het asbestmateriaal. Controleer de toestand jaarlijks op wijzigingen.

- Eenvoudige handelingen: enkel door erkend asbestverwijderaar
Gezien de vezelvrijgave die gepaard gaat met het verwijderen van een ingegoten asbesthoudende afvoerbuïs, dient dit door een erkende asbestverwijderaar uitgevoerd te worden.

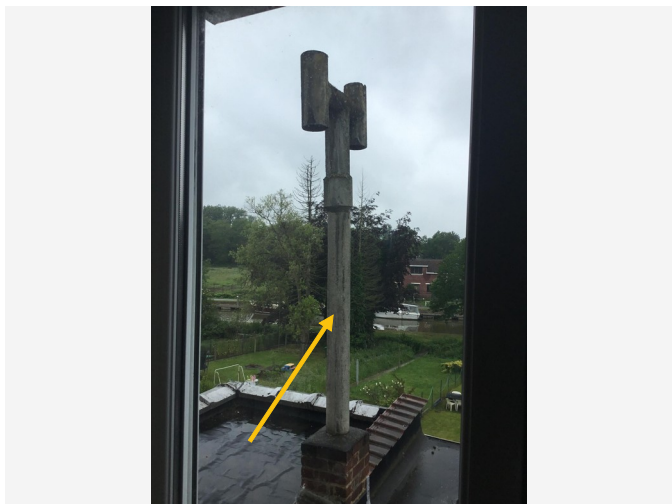
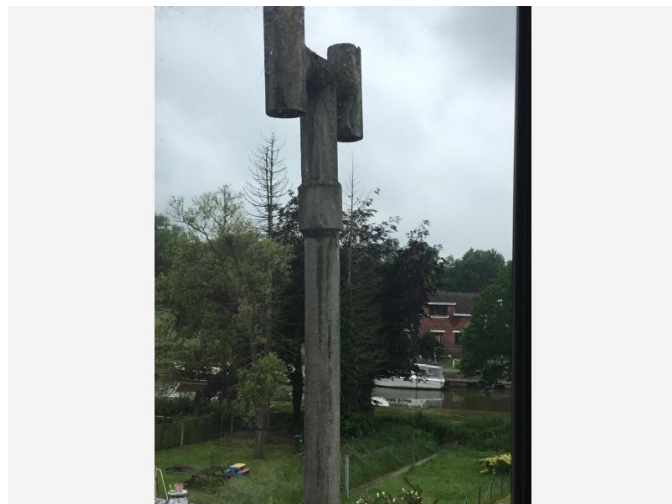
Het asbestmateriaal valt onder de mijlpaal van 2040.

Eindbeoordeling materiaalrisico	Verhoogd materiaalrisico en/of verhoogde kans op vezelvrijgave
---------------------------------	--

Gebondenheid	Categorie 1: hechtgebonden in oorsprong
Asbestsoort (vezeltype)	Crocidoliet aanwezig
Asbestconcentratie	Laag (< 50%)
Afschermingsgraad van het gehele materiaal	Geheel of deels vrij aan de buitenlucht
Toestand van het materiaal	Matig beschadigd, matig verweerd

Beschrijving	Rookgaskanaal
Omgeving	Binnen
Primaire drager	Plat dak
Asbestmateriaal	Rookgaskanaal
Bindmiddel van asbestmateriaal	Cement
Gebondenheid op basis van bindmiddel	Hecht
Hoeveelheid (lengte - omtrek - dikte - aantal)	<ul style="list-style-type: none">• 2,50 m - 40,00 cm - 1,00 cm - 1 stuk
Totaal volume	0,01 m ³
Eenvoudig bereikbaar	Ja
Bevestigingswijze	<ul style="list-style-type: none">• Verlijmd, ingegoten, versmeerd
Identificatiemethode	Vaststelling zonder monsternamen

- Verwijder dit asbestmateriaal zo snel mogelijk. Volg de toestand goed op.

- Eenvoudige handelingen: enkel door erkend asbestverwijderaar
Gezien de vezelvrijgave die gepaard gaat met het verwijderen van een ingesloten asbesthoudend rookgaskanaal, dient dit door een erkende asbestverwijderaar uitgevoerd te worden.

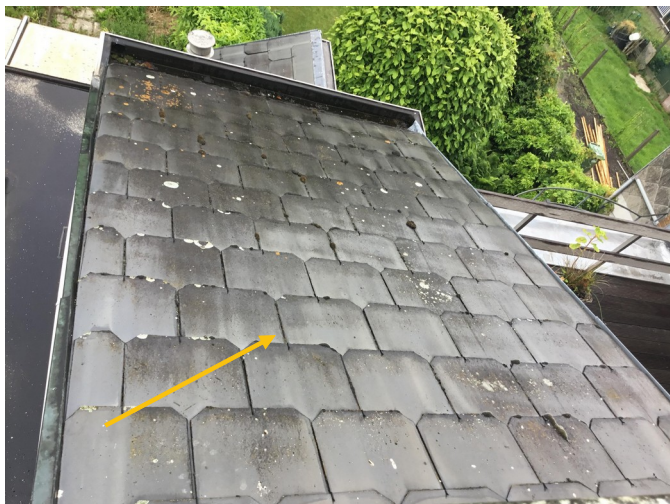
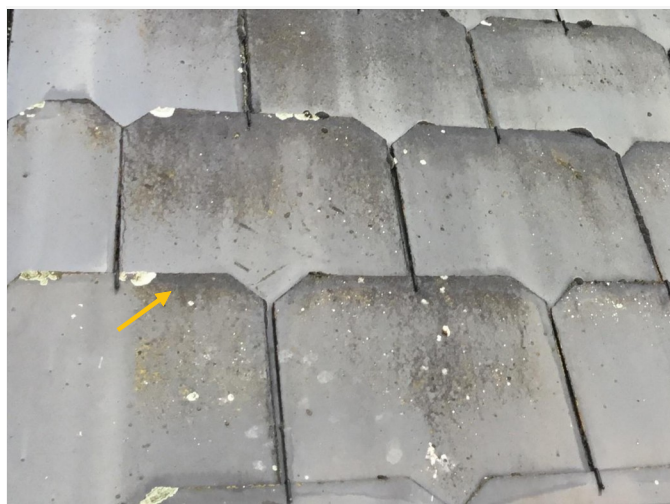
Het asbestmateriaal valt onder de mijlpaal van 2034.

Eindbeoordeling materiaalrisico	Verhoogd materiaalrisico en/of verhoogde kans op vezelvrijgave
---------------------------------	--

Gebondenheid	Categorie 1: hechtgebonden in oorsprong
Asbestsoort (vezeltype)	Crocidoliet aanwezig
Asbestconcentratie	Laag (< 50%)
Afschermingsgraad van het gehele materiaal	Geheel of deels vrij aan de buitenlucht
Toestand van het materiaal	Matig beschadigd, matig verweerd

Beschrijving	Dak in asbestleien
Omgeving	Buiten
Primaire drager	Schuin dak
Asbestmateriaal	Dak- en gevelbekleding - Lei, shingle
Bindmiddel van asbestmateriaal	Cement
Gebondenheid op basis van bindmiddel	Hecht
Hoeveelheid (oppervlakte - aantal)	• 12,00 m ² - 1 stuk
Totale oppervlakte	12,00 m ²
Eenvoudig bereikbaar	Ja
Bevestigingswijze	• Genageld, geniet
Identificatiemethode	Vaststelling zonder monsternamen

- Verwijder dit asbestmateriaal zo snel mogelijk. Volg de toestand goed op.

- Eenvoudige handelingen: enkel door erkend asbestverwijderaar
Gezien het volume en de hoogte, dienen de asbestleien door een erkende asbestverwijderaar of aannemer in het bezit van een opleidingscertificaat eenvoudige handelingen verwijderd te worden. Rekening houdend met de geldende verwijderingsvoorschriften en met persoonlijke beschermingsmaatregelen.

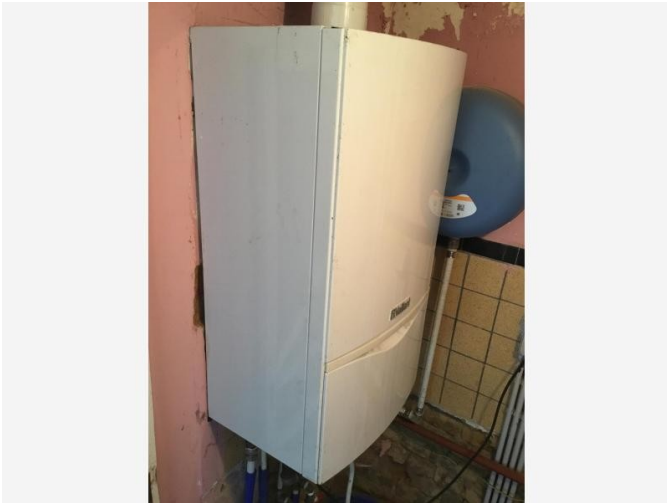
Situeringfoto

Uitgesloten van inspectie

Bouwjaar: 2008

Constructies gebouwd vanaf 2001 moeten niet onderzocht worden

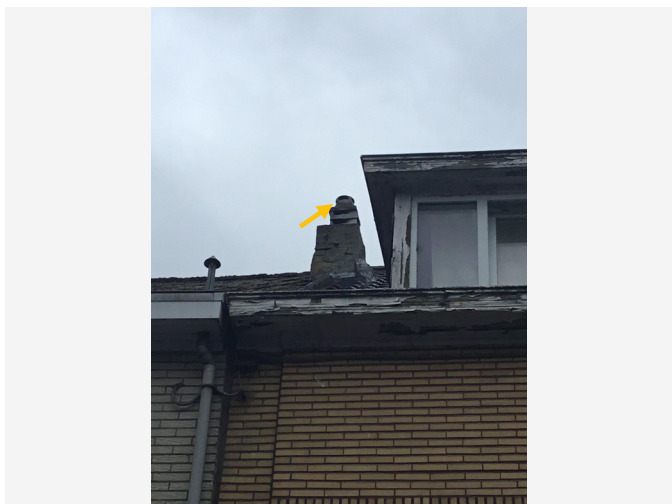
Vrije foto

Gezien het bouwjaar van de woning bestaat de mogelijkheid dat deze toepassing asbesthoudende componenten bevat.

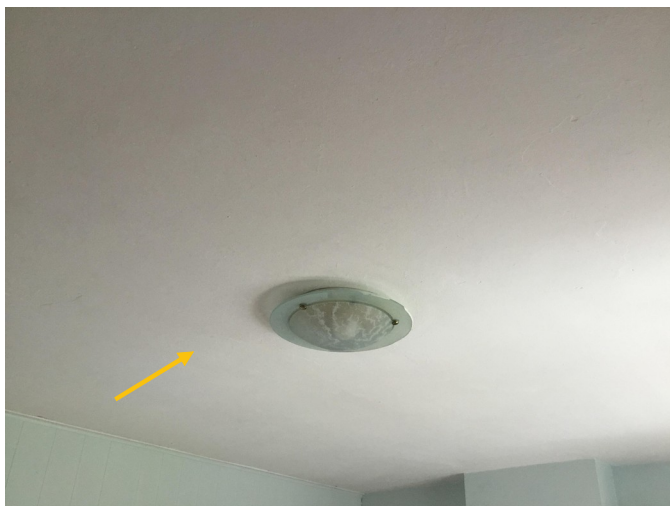
Vrije foto

De plafonds zijn uitgewerkt in gyprocpanelen en bezitten geen asbesthoudende kenmerken.

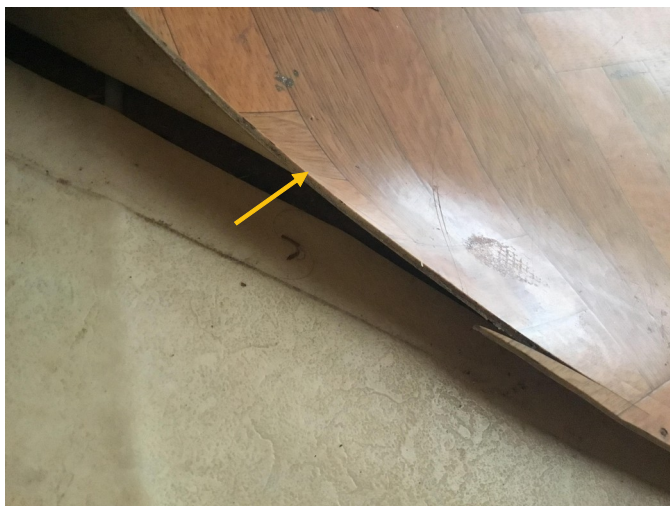
Vrije foto

De recente vinyl die geplaatst werd over de oorspronkelijke vloerbedekking bezit geen asbesthoudende kenmerken.

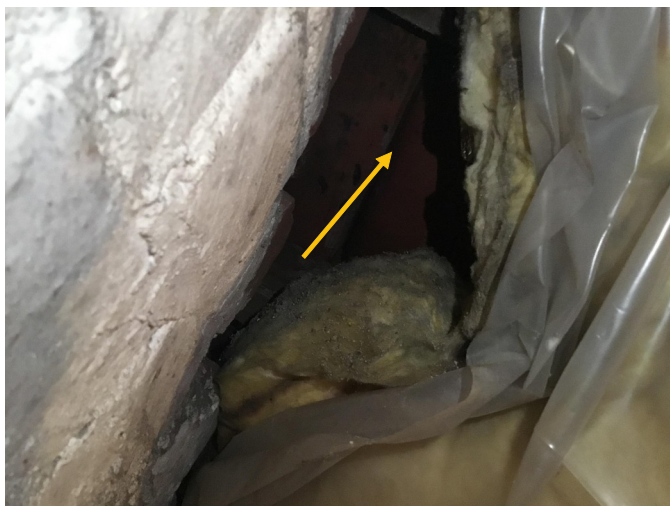
Vrije foto

Geen onderdak aanwezig, isolatie is tegen de pannen geplaatst.

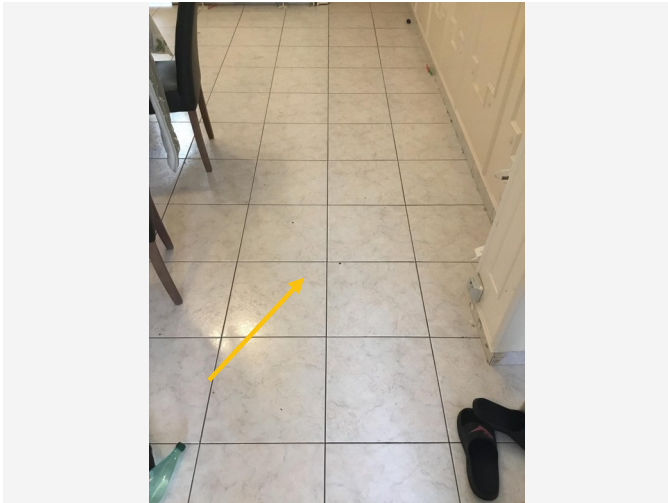
Vrije foto

Gezien het bouwjaar van de woning bestaat de mogelijkheid dat de gebruikte tegellijm asbesthoudende componenten bevatte.

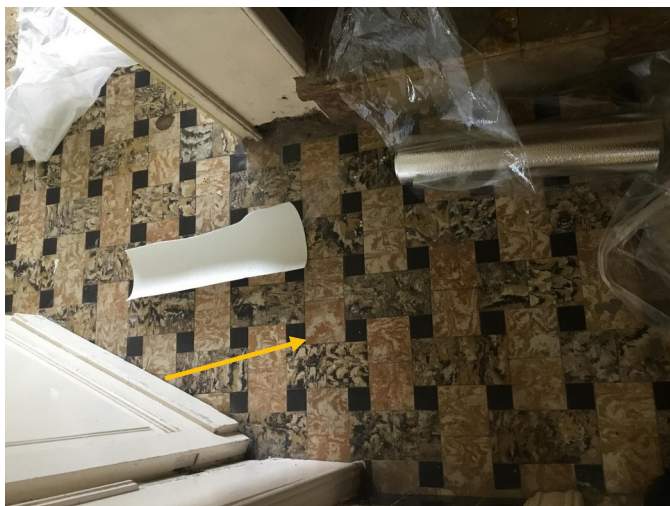
Vrije foto

De cementtegels bezitten geen asbesthoudende kenmerken.

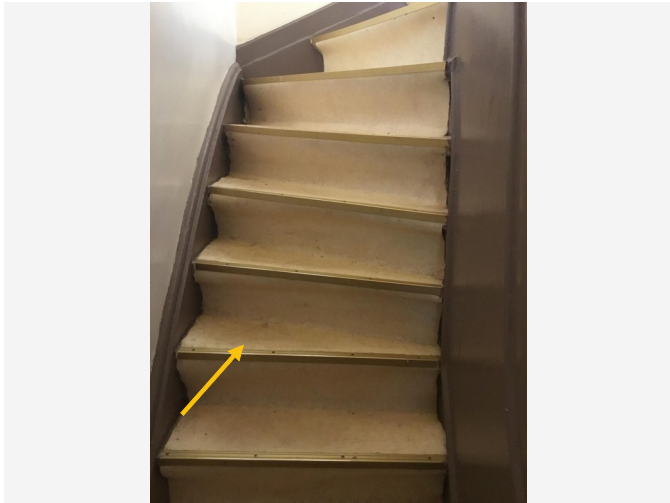
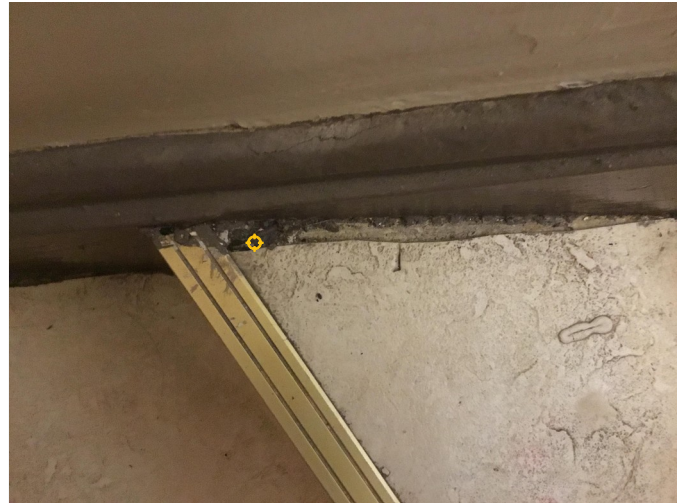
Geen asbest

#	Type	Referentie	Resultaat
12.1	Puntmonster	20240531BUI141S2	Geen asbest

Gebondenheid op basis van bindmiddel	Hecht
Hoeveelheid (oppervlakte - aantal)	• 23,00 m ² - 1 stuk
Totale oppervlakte	23,00 m ²
Identificatiemethode	Vaststelling met monstername
Destructieve handeling voor identificatie	Nee
Opmerking	De bemonsterde vinyl loopt door onder de recent geplaatste vinyl op de eerste verdieping.

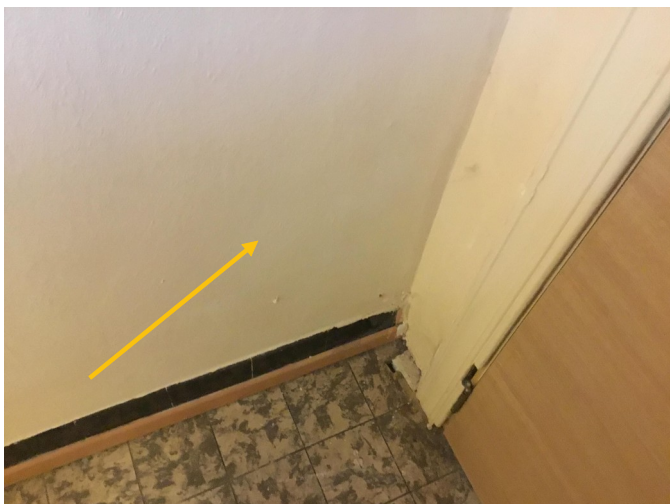
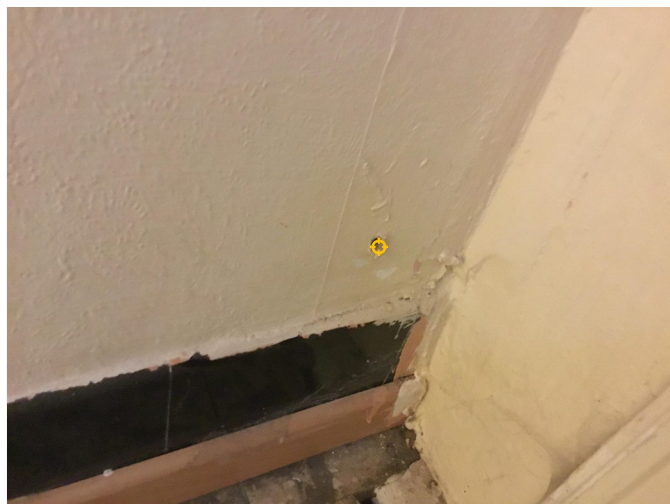
Geen asbest

#	Type	Referentie	Resultaat
13.1	Mengmonster	20240531BUI141S1	Geen asbest

Bindmiddel van materiaal	Gips - kalk
Gebondenheid op basis van bindmiddel	Niet-hechtgebonden
Hoeveelheid (oppervlakte - dikte - aantal)	• 175,00 m ² - 2,00 cm - 1 stuk
Totaal volume	3,50 m ³
Identificatiemethode	Vaststelling met monstername
Destructieve handeling voor identificatie	Nee
