Asbestinventarisatetest

Sint-Jorisstraat 48, 9400 Ninove

Attestnummer : 20240703-000294.000

Uitgegeven op : 03.07.2024

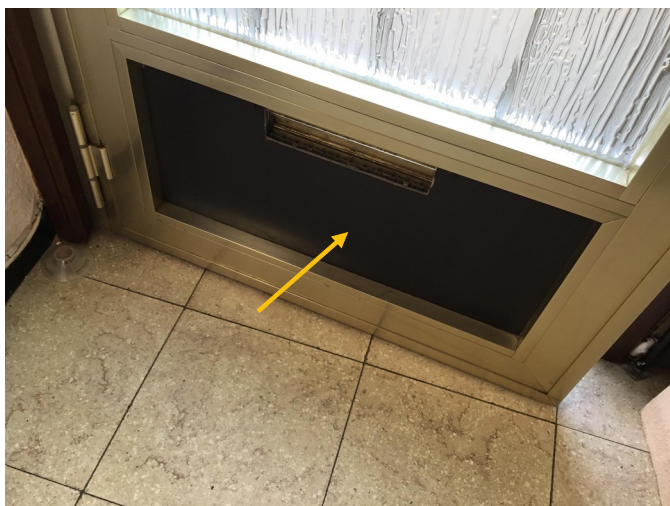
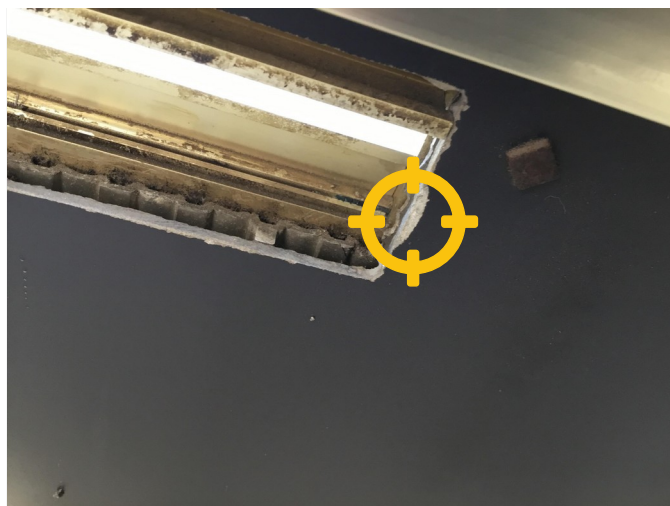
Het asbestmateriaal valt onder de mijlpaal van 2034.

Eindbeoordeling materiaalrisico	Hoog materiaalrisico en/of hoge kans op vezelvrijgave
---------------------------------	---

Gebondenheid	Categorie 2: niet-hechtgebonden met matrix
Asbestsoort (vezeltype)	Alleen chrysotiel
Asbestconcentratie	Hoog ($\geq 50\%$)
Afschermingsgraad van het gehele materiaal	Geheel of deels (ook) vrij aan de binnenlucht
Toestand van het materiaal	Matig beschadigd, matig verweerd

#	Type	Referentie	Resultaat
1.1	Puntmonster	20240626S.JO48S6	Chrysotiel

Beschrijving	Pical plaat voordeur
Omgeving	Binnen
Primaire drager	Wandopening verticaal (raam, deur, ...)
Asbestmateriaal	Plaat, paneel, tablet - Type Pical
Bindmiddel van asbestmateriaal	Calciumsilicaat (brandwerend - Pical)
Gebondenheid op basis van bindmiddel	Niet-hechtgebonden
Hoeveelheid (oppervlakte - dikte - aantal)	• 0,24 m ² - 1,00 cm - 1 stuk
Totaal volume	0,002 m ³
Eenvoudig bereikbaar	Ja
Bevestigingswijze	• Geklemd
Identificatiemethode	Vaststelling met monstername
Destructieve handeling voor identificatie	Nee

Dringend verwijderen

- Scherm in afwachting van verwijdering het asbestmateriaal af van luchtstromingen en verstoring: bijvoorbeeld door het te verpakken, te fixeren, af te dekken, signalisatie - afbakening aan te brengen, ...
- Verwijder dit asbestmateriaal zo snel mogelijk. Volg de toestand goed op.

- Eenvoudige handelingen: mag via doe-het-zelf of door werknemer(s) met opleidingsattest eenvoudige handelingen
Gezien de geringe hoeveelheid en de bereikbaarheid van de asbesthoudende toepassing kan deze door doe-het-zelf verwijderd worden. Gebruik hierbij steeds de gepaste persoonlijke beschermingsmiddelen, vermijdt vezelvrijgave en voer het asbesthoudend afval, verpakt, en via de juiste afvalstroom af.

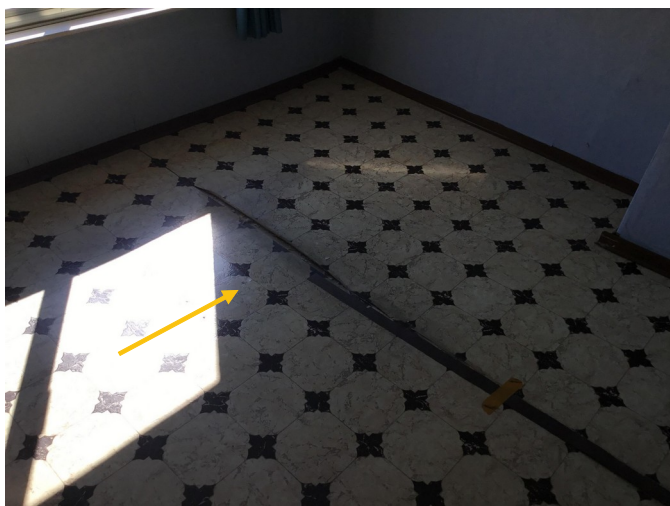
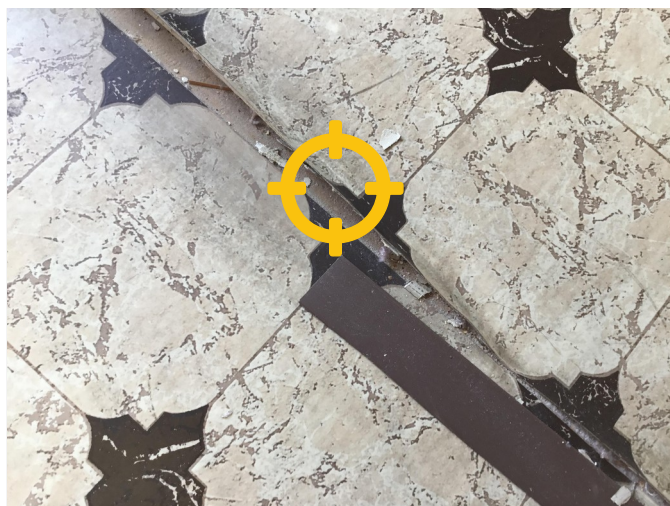
Het asbestmateriaal valt onder de mijlpaal van 2040.

Eindbeoordeling materiaalrisico	Verhoogd materiaalrisico en/of verhoogde kans op vezelvrijgave
---------------------------------	--

Gebondenheid	Categorie 1: hechtgebonden in oorsprong
Asbestsoort (vezeltype)	Alleen chrysotiel
Asbestconcentratie	Laag (< 50%)
Afschermingsgraad van het gehele materiaal	Geheel of deels (ook) vrij aan de binnenlucht
Toestand van het materiaal	Matig beschadigd, matig verweerd

#	Type	Referentie	Resultaat
2.1	Puntmonster	20240626S.JO48S7	Chrysotiel

Beschrijving	Vinyl verdieping
Omgeving	Binnen
Primaire drager	Vloer
Asbestmateriaal	Prefab - afwerking - Vloerzeil
Bindmiddel van asbestmateriaal	Kunststof of -hars
Gebondenheid op basis van bindmiddel	Hecht
Hoeveelheid (oppervlakte - aantal)	<ul style="list-style-type: none">• 13,00 m² - 1 stuk
Totale oppervlakte	13,00 m ²
Eenvoudig bereikbaar	Ja
Bevestigingswijze	<ul style="list-style-type: none">• Verlijmd, ingegoten, versmeerd
Identificatiemethode	Vaststelling met monstername
Destructieve handeling voor identificatie	Nee

Verwijderen

- Verwijder dit asbestmateriaal zo snel mogelijk. Volg de toestand goed op.

- Eenvoudige handelingen: enkel door erkend asbestverwijderaar
Gezien de vezelvrijgave die gepaard gaat met het verwijderen van een verlijmde vinyl vloerbedekking dient de verwijdering uitgevoerd te worden door een erkende asbestverwijderaar. Dit conform alle geldende verwijderingsprotocollen en veiligheidsvoorschriften.

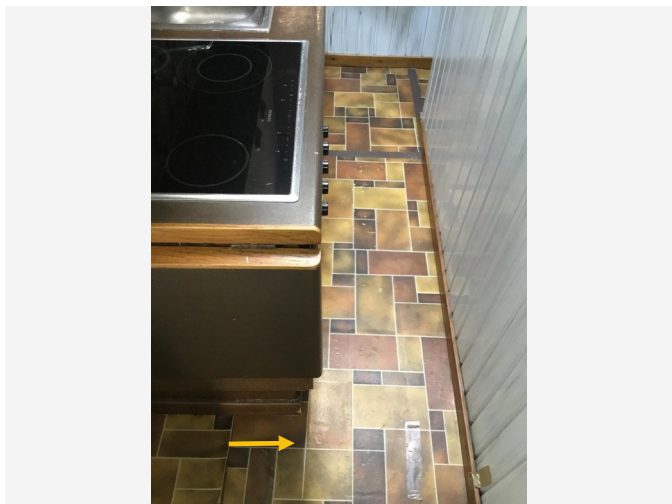
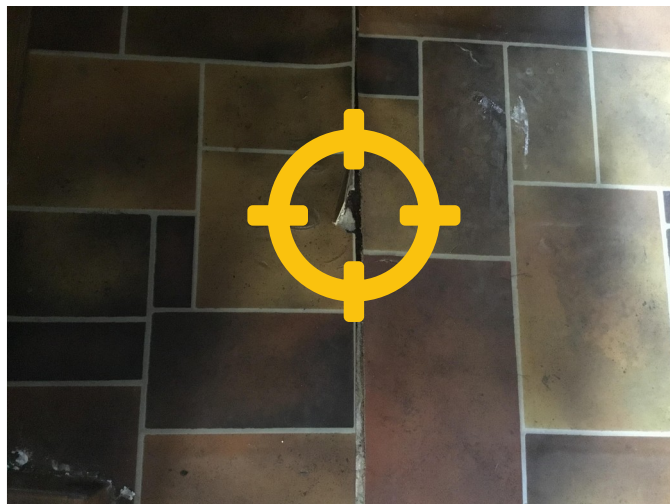
Het asbestmateriaal valt onder de mijlpaal van 2040.

Eindbeoordeling materiaalrisico	Verhoogd materiaalrisico en/of verhoogde kans op vezelvrijgave
---------------------------------	--

Gebondenheid	Categorie 1: hechtgebonden in oorsprong
Asbestsoort (vezeltype)	Alleen chrysotiel
Asbestconcentratie	Laag (< 50%)
Afschermingsgraad van het gehele materiaal	Geheel of deels (ook) vrij aan de binnenlucht
Toestand van het materiaal	Matig beschadigd, matig verweerd

#	Type	Referentie	Resultaat
3.1	Puntmonster	20240626S.JO48S5	Chrysotiel

Beschrijving	Vinyl vloer keuken
Omgeving	Binnen
Primaire drager	Vloer
Asbestmateriaal	Prefab - afwerking - Vloerzeil
Bindmiddel van asbestmateriaal	Kunststof of -hars
Gebondenheid op basis van bindmiddel	Hecht
Hoeveelheid (oppervlakte - aantal)	<ul style="list-style-type: none">• 3,00 m² - 1 stuk
Totale oppervlakte	3,00 m ²
Eenvoudig bereikbaar	Ja
Bevestigingswijze	<ul style="list-style-type: none">• Verlijmd, ingegoten, versmeerd
Identificatiemethode	Vaststelling met monstername
Destructieve handeling voor identificatie	Nee

Verwijderen

- Verwijder dit asbestmateriaal zo snel mogelijk. Volg de toestand goed op.

- Eenvoudige handelingen: enkel door erkend asbestverwijderaar
Gezien de vezelvrijgave die gepaard gaat met het verwijderen van deze asbesthoudende toepassing dient de verwijdering door een erkende asbestverwijderaar te gebeuren. Dit conform alle geldende verwijderingsprotocollen en veiligheidsvoorschriften.

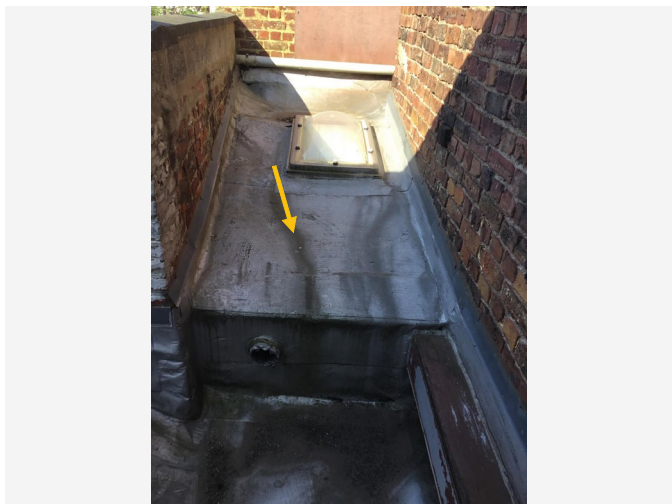
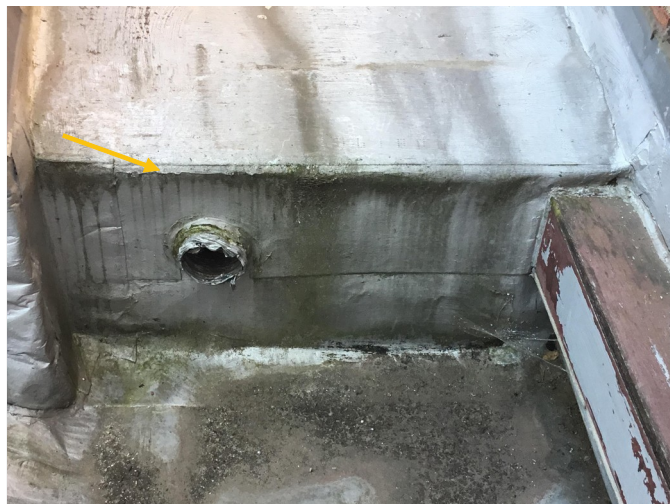
Het asbestmateriaal valt onder de mijlpaal van 2040.

Eindbeoordeling materiaalrisico	Laag materiaalrisico en/of verlaagde kans op vezelvrijgave
---------------------------------	--

Gebondenheid	Categorie 1: hechtgebonden in oorsprong
Asbestsoort (vezeltype)	Crocidoliet aanwezig
Asbestconcentratie	Laag (< 50%)
Afschermingsgraad van het gehele materiaal	Geheel of deels vrij aan de buitenlucht
Toestand van het materiaal	Licht beschadigd, licht verweerd. Intact materiaal type Pical – asbestboard of categorie III 'gebondenheid'

Beschrijving	Dak in roofing
Omgeving	Buiten
Primaire drager	Plat dak
Asbestmateriaal	Dak- en gevelbekleding - Roofing
Bindmiddel van asbestmateriaal	Bitumen (roofing, teer, asfalt)
Gebondenheid op basis van bindmiddel	Hecht
Hoeveelheid (oppervlakte - aantal)	• 5,00 m ² - 1 stuk
Totale oppervlakte	5,00 m ²
Eenvoudig bereikbaar	Ja
Bevestigingswijze	• Verlijmd, ingegoten, versmeerd
Identificatiemethode	Vaststelling zonder monstername Motivatie: Groot risico op structurele gevolgschade (lekschade, werking installatie,...)
Destructieve handeling voor identificatie	Nee

Zorgvuldig beheren

- Zorg voor een veilig beheer. Vermijd het beschadigen van het asbestmateriaal. Controleer de toestand jaarlijks op wijzigingen.

- Eenvoudige handelingen: enkel door erkend asbestverwijderaar
Gezien de vezelvrijgave die gepaard gaat met het verwijderen van asbesthoudende roofing dient de verwijdering door een erkende asbestverwijderaar uitgevoerd te worden. Rekening houdend met de geldende verwijderingsprotocollen en veiligheidsvoorschriften.

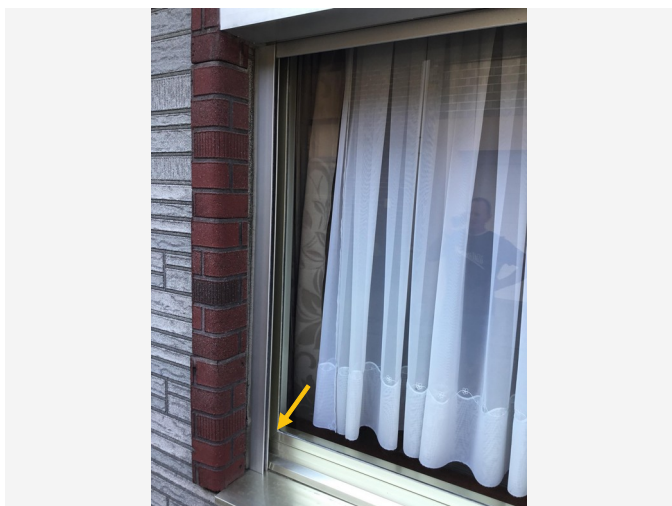
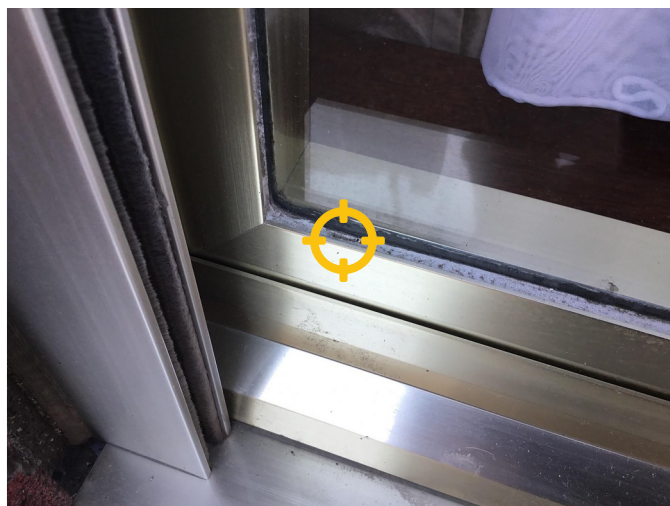
Het asbestmateriaal valt onder de mijlpaal van 2040.

Eindbeoordeling materiaalrisico	Laag materiaalrisico en/of verlaagde kans op vezelvrijgave
---------------------------------	--

Gebondenheid	Categorie 1: hechtgebonden in oorsprong
Asbestsoort (vezeltype)	Alleen chrysotiel
Asbestconcentratie	Laag (< 50%)
Afschermingsgraad van het gehele materiaal	Geheel of deels vrij aan de buitenlucht
Toestand van het materiaal	Licht beschadigd, licht verweerd. Intact materiaal type Pical – asbestboard of categorie III 'gebondenheid'

#	Type	Referentie	Resultaat
5.1	Puntmonster	20240626S.JO48S2	Chrysotiel

Beschrijving	Mastiek in de raamprofielen
Omgeving	Buiten
Primaire drager	Wandopening verticaal (raam, deur, ...)
Asbestmateriaal	In-situ afwerkingslagen - Pasta, stopverf, voegsel, stopsel, vulsel, mastiek, katten, ...
Bindmiddel van asbestmateriaal	Kitten, mastiek, pasta
Gebondenheid op basis van bindmiddel	Hecht
Hoeveelheid (gewicht - aantal)	<ul style="list-style-type: none">• 0,50 kg - 1 stuk
Totaal gewicht	0,50 kg
Eenvoudig bereikbaar	Ja
Bevestigingswijze	<ul style="list-style-type: none">• Verlijmd, ingegoten, versmeerd
Identificatiemethode	Vaststelling met monstername
Destructieve handeling voor identificatie	Nee

Zorgvuldig beheren

- Zorg voor een veilig beheer. Vermijd het beschadigen van het asbestmateriaal. Controleer de toestand jaarlijks op wijzigingen.

- Eenvoudige handelingen: mag via doe-het-zelf of door werknemer(s) met opleidingsattest eenvoudige handelingen
Gezien de bereikbaarheid en het geringe volume kan deze asbesthoudende toepassing door middel van doe - het - zelf verwijderd worden. Gebruik hierbij steeds de gepaste persoonlijke beschermingsmiddelen, vermijd vezelvrijgave en voer het asbesthoudend afval, verpakt, langs de juiste afvalstroom af.

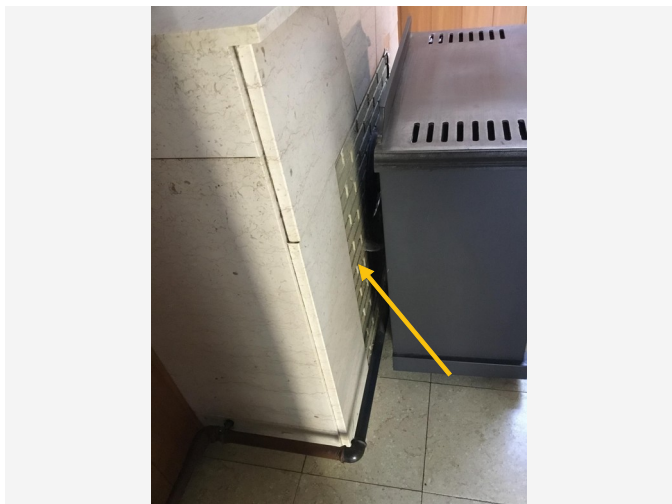
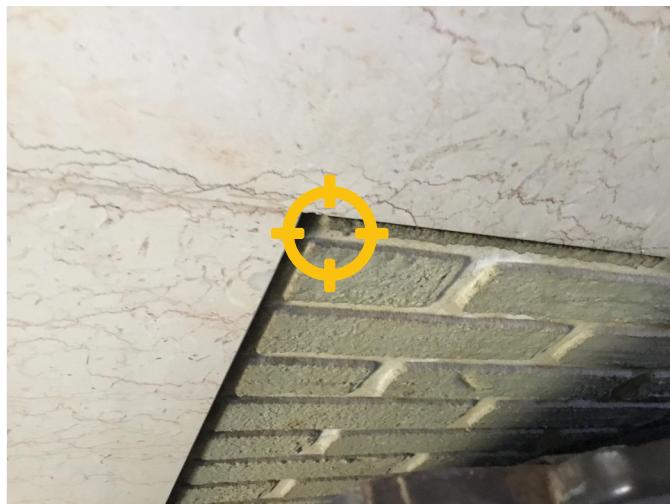
Het asbestmateriaal valt onder de mijlpaal van 2040.

Eindbeoordeling materiaalrisico	Laag materiaalrisico en/of verlaagde kans op vezelvrijgave
---------------------------------	--

Gebondenheid	Categorie 1: hechtgebonden in oorsprong
Asbestsoort (vezeltype)	Alleen chrysotiel
Asbestconcentratie	Laag (< 50%)
Afschermingsgraad van het gehele materiaal	Geheel of deels (ook) vrij aan de binnenlucht
Toestand van het materiaal	Licht beschadigd, licht verweerd. Intact materiaal type Pical – asbestboard of categorie III 'gebondenheid'

#	Type	Referentie	Resultaat
6.1	Puntmonster	20240626S.JO48S3	Chrysotiel

Beschrijving	Stralingswand
Omgeving	Binnen
Primaire drager	Binnenwand
Asbestmateriaal	Plaat, paneel, tablet - Type Menuiserite
Bindmiddel van asbestmateriaal	Cement
Gebondenheid op basis van bindmiddel	Hecht
Hoeveelheid (oppervlakte - dikte - aantal)	• 1,00 m ² - 3,00 cm - 1 stuk
Totaal volume	0,03 m ³
Eenvoudig bereikbaar	Ja
Bevestigingswijze	• Los (al dan niet bedekt)
Identificatiemethode	Vaststelling met monstername
Destructieve handeling voor identificatie	Nee

Zorgvuldig beheren

- Verwijder dit asbestmateriaal zo snel mogelijk. Volg de toestand goed op.

- Eenvoudige handelingen: mag via doe-het-zelf of door werknemer(s) met opleidingsattest eenvoudige handelingen
Gezien de beperkte hoeveelheid en de bereikbaarheid van de asbesthoudende toepassing kan deze door doe-het-zelf verwijderd worden. Gebruik hierbij steeds de gepaste persoonlijke beschermingsmiddelen, vermijdt vezelvrijgave en voer het asbesthoudende afval, verpakt, via de juiste afvalstroom af.

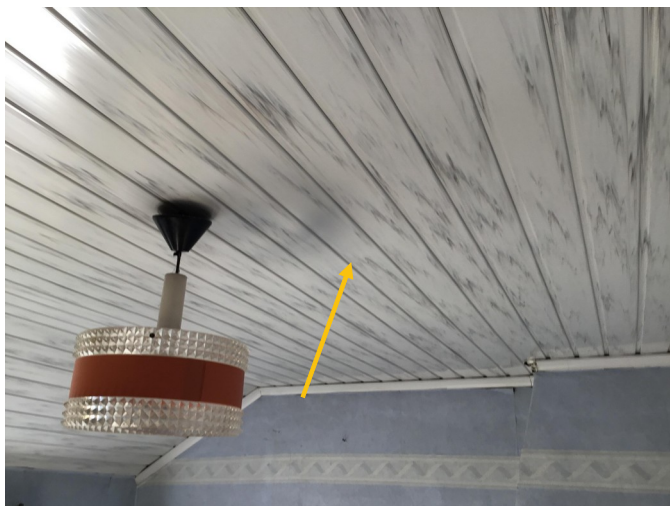
Permanente beperking

Reden: Er is geen volledige risicobeoordeling mogelijk

Uitleg van de asbestdeskundige: Gezien de afwerkingsgraad van de bovenverdieping is het niet mogelijk om het onderdak te inspecteren.

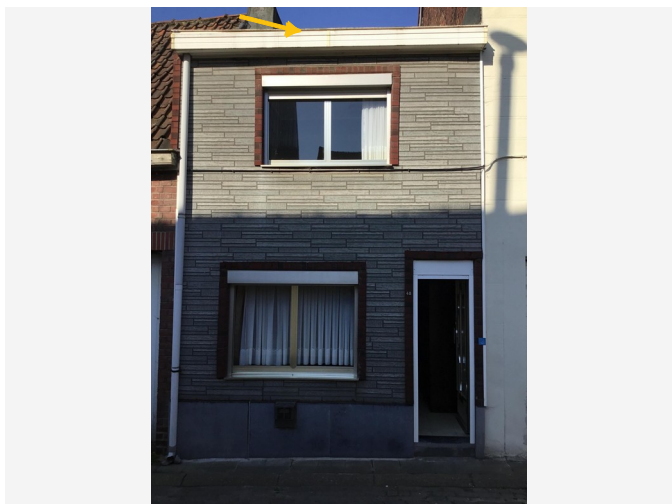
Permanente beperking

Reden: Er is geen volledige risicobeoordeling mogelijk

Uitleg van de asbestdeskundige: Vanwege de smalle straat en onhaalbaarheid om van binnenuit het dak te inspecteren is er geen risicobeoordeling mogelijk.

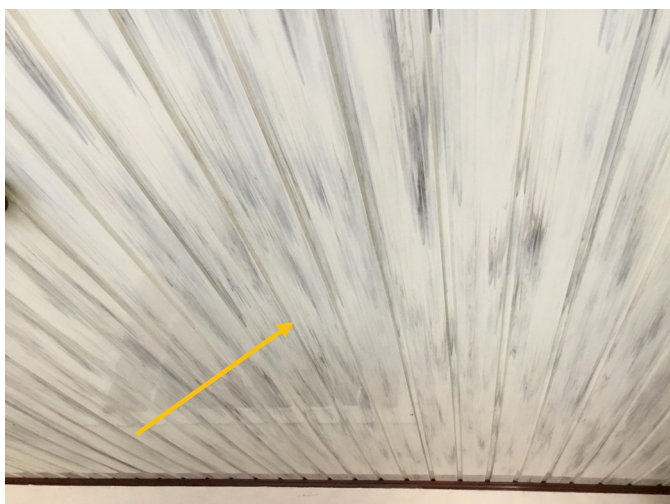
Het plafond is uitgewerkt in pvc-panelen en bezit geen asbesthoudende kenmerken.

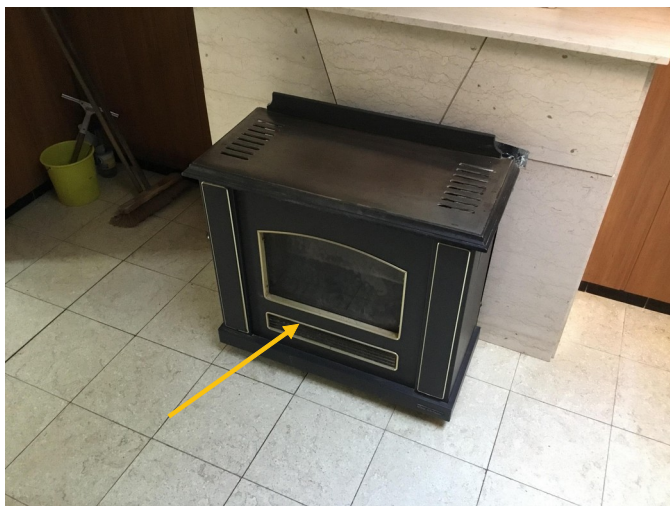
Gezien de ouderdom van de gaskachel bestaat de mogelijkheid dat deze asbesthoudende componenten bevat.

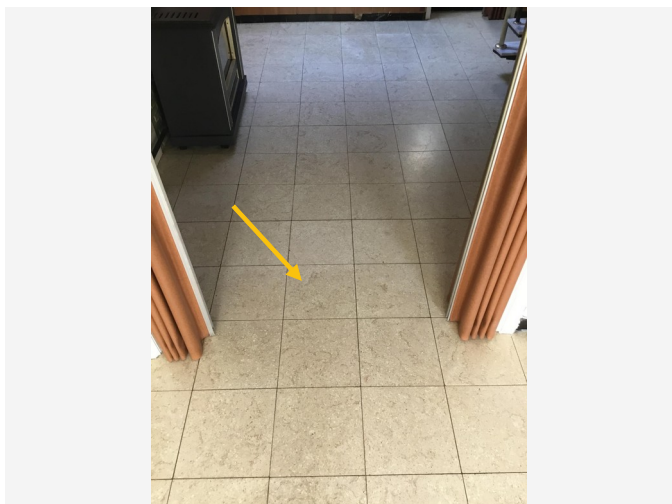
Gezien het bouwjaar van de woning bestaat de mogelijkheid dat de gebruikte tegellijm asbesthoudende componenten bevat.

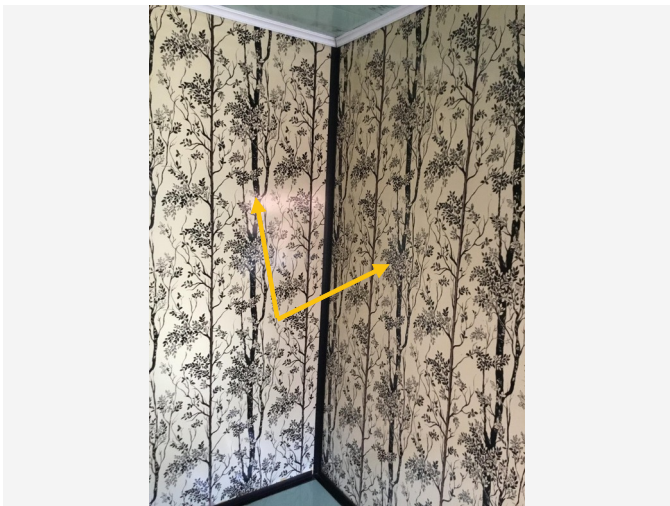
De muren in de badkamer zijn bekleedt met cartonboard met een kunststof toplaag. Deze bezitten geen asbesthoudende kenmerken.

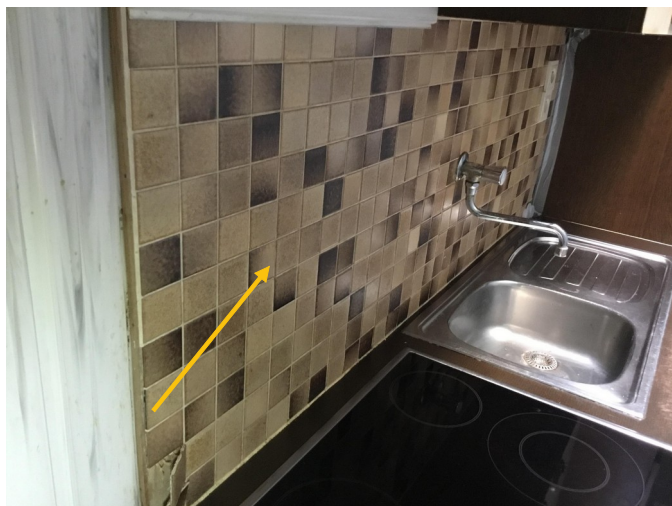
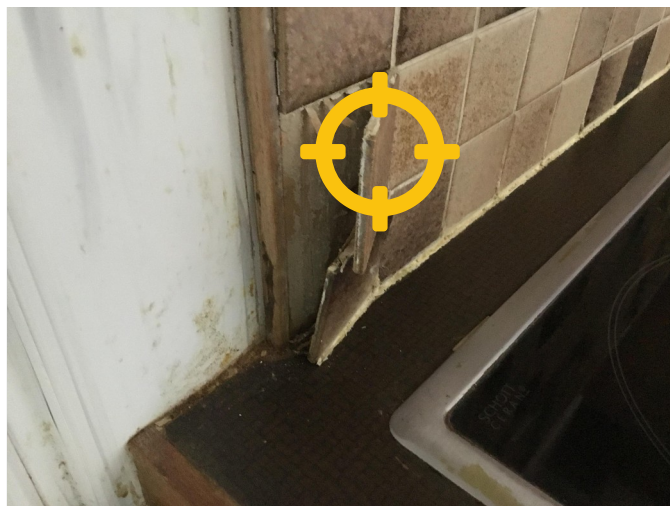
Fiche 13: Spatwand

Geen asbest

#	Type	Referentie	Resultaat
13.1	Puntmonster	20240626S.JO4854	Geen asbest

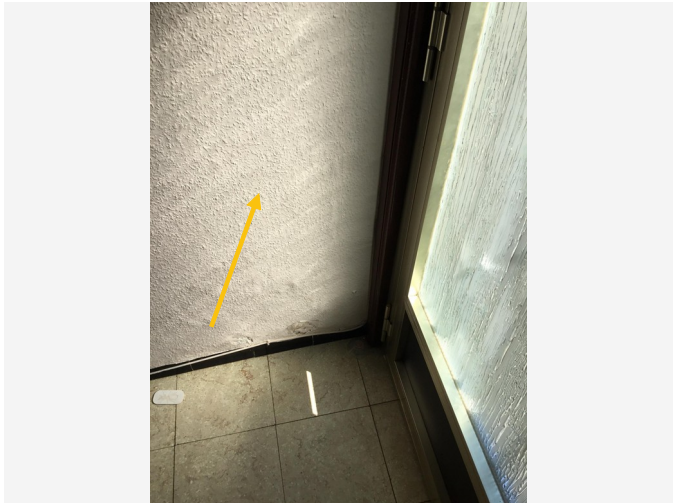
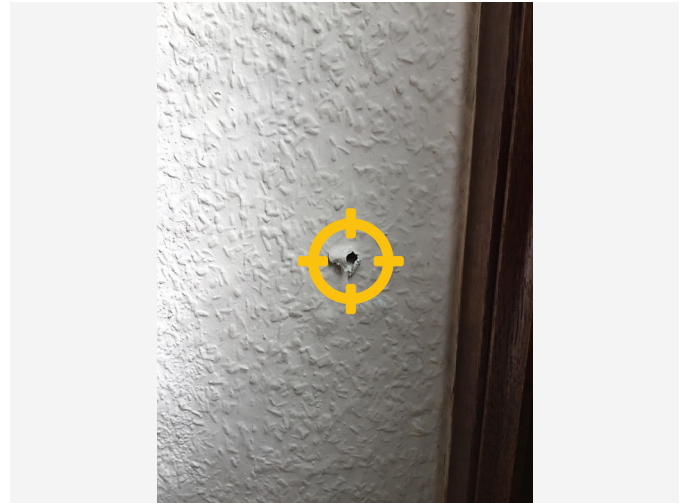
Fiche 14: Pleisterwerk muren

Geen asbest

#	Type	Referentie	Resultaat
14.1	Mengmonster	20240626S.JO48S8	Geen asbest

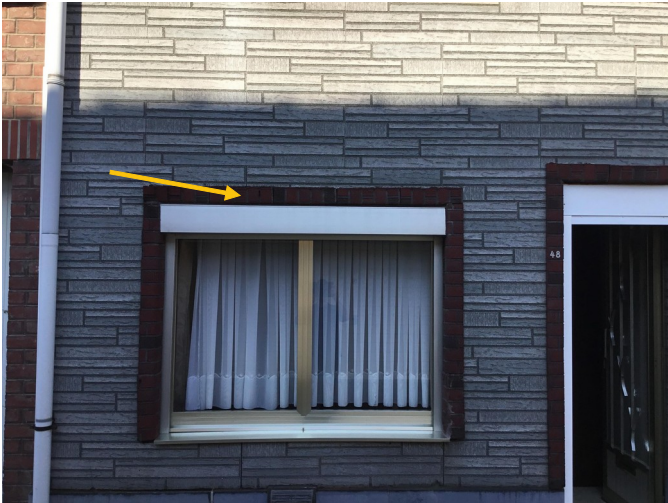
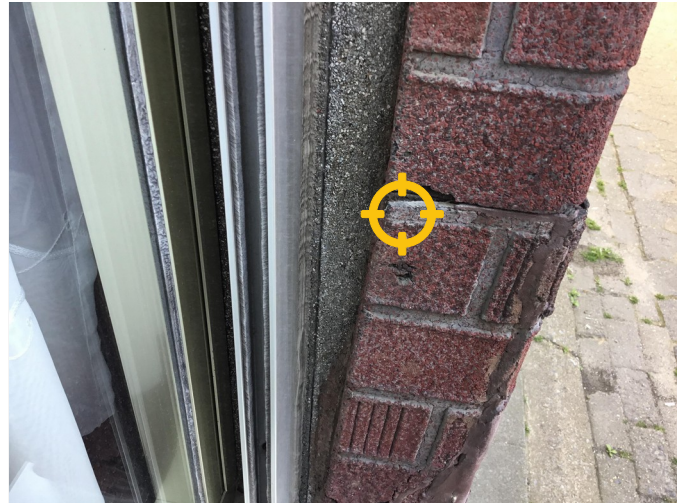
Fiche 15: Gevelbekleding

Geen asbest

#	Type	Referentie	Resultaat
15.1	Puntmonster	20240626S.JO48S1	Geen asbest
