Asbestinventarisatetest

Hoge Buizemont 149, 9500 Geraardsbergen

Attestnummer : 20240710-000450.000

Uitgegeven op : 10.07.2024

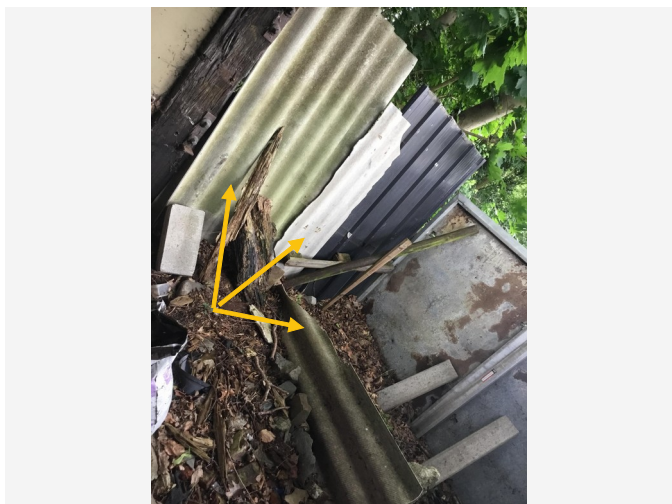
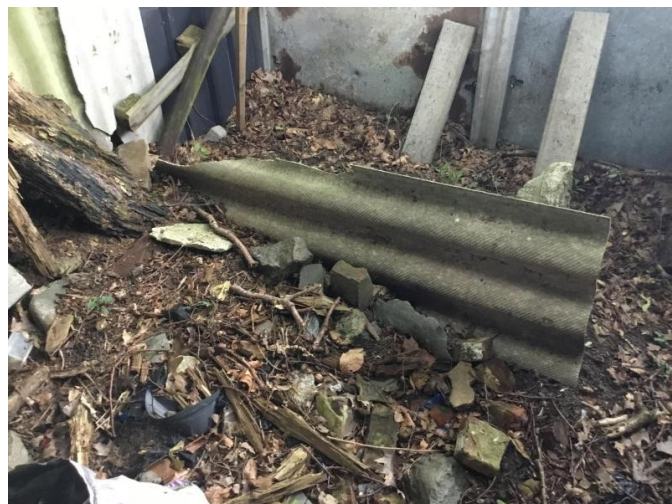
Het asbestmateriaal valt onder de mijlpaal van 2040.

Dringend verwijderen

Beschrijving	Asbesthoudende golfplaten
Type afvalstof	Betreft resten (contaminatie) van verwerking of beschadiging
Type resten (contaminatie)	<ul style="list-style-type: none">• Stukken, fragmenten (los, opliggend)
Besmette materialen	<ul style="list-style-type: none">• Bodem
Bron van de resten	De bron van de resten zijn stukken asbesthoudende golfplaat.
Omgeving	Buiten
Primaire drager	Bodem
Gebondenheid resten	Hecht
Hoeveelheid (gewicht - aantal)	<ul style="list-style-type: none">• 50,00 kg - 1 stuk
Totaal gewicht	50,00 kg
Eenvoudig bereikbaar	Ja
Identificatiemethode	Vaststelling zonder monsternamen

- Verwijder het asbestafval.

- Eenvoudige handelingen: mag via doe-het-zelf of door werknemer(s) met opleidingsattest eenvoudige handelingen
Gezien het beperkt volume en de bereikbaarheid van de asbesthoudende toepassing kan dit via doe-het-zelf verwijderd worden. Gebruik hierbij steeds de gepaste persoonlijke beschermingsmiddelen, vermijdt vezelvrijgave en voer het asbesthoudend afval, verpakt, langs de juiste afvalstroom af.

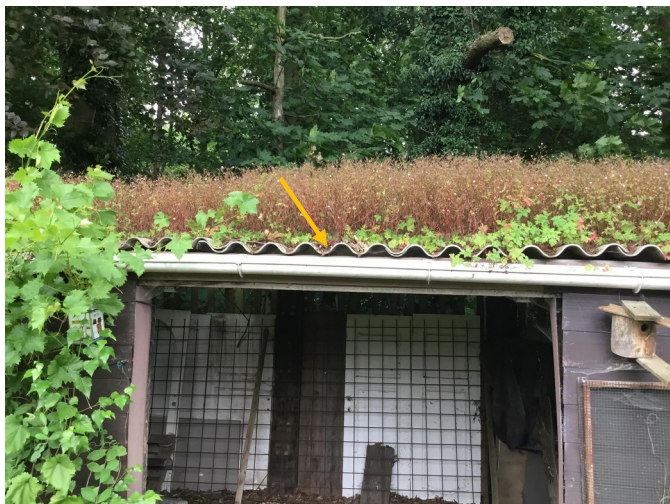
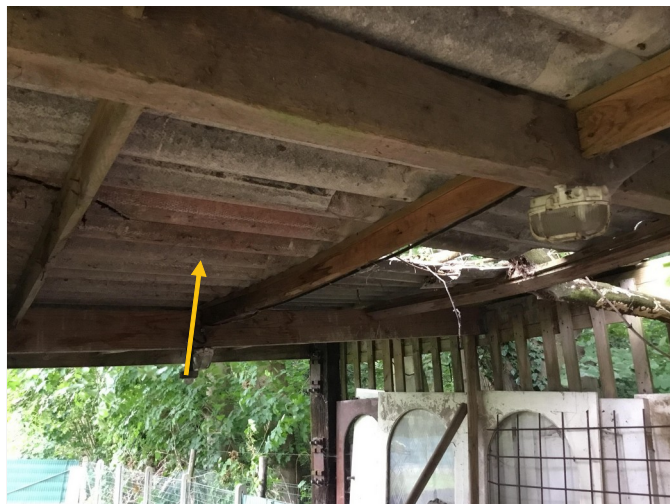
Het asbestmateriaal valt onder de mijlpaal van 2034.

Verwijderen

Eindbeoordeling materiaalrisico	Verhoogd materiaalrisico en/of verhoogde kans op vezelvrijgave
---------------------------------	--

Gebondenheid	Categorie 1: hechtgebonden in oorsprong
Asbestsoort (vezeltype)	Crocidoliet aanwezig
Asbestconcentratie	Laag (< 50%)
Afschermingsgraad van het gehele materiaal	Geheel of deels vrij aan de buitenlucht
Toestand van het materiaal	Matig beschadigd, matig verweerd

Beschrijving	Dak in asbestgolfplaten
Omgeving	Buiten
Primaire drager	Schuin dak
Asbestmateriaal	Dak- en gevelbekleding - Golfplaat
Bindmiddel van asbestmateriaal	Cement
Gebondenheid op basis van bindmiddel	Hecht
Hoeveelheid (oppervlakte - aantal)	<ul style="list-style-type: none">• 34,00 m² - 1 stuk
Totale oppervlakte	34,00 m ²
Eenvoudig bereikbaar	Ja
Bevestigingswijze	<ul style="list-style-type: none">• Geschroefd
Identificatiemethode	Vaststelling zonder monsternamen
Destructieve handeling voor identificatie	Nee

- Verwijder dit asbestmateriaal zo snel mogelijk. Volg de toestand goed op.

- Eenvoudige handelingen: mag via doe-het-zelf of door werknemer(s) met opleidingsattest eenvoudige handelingen
Gezien het volume en de bereikbaarheid kan deze asbesthoudende toepassing door middel van doe-het-zelf verwijderd worden. Gebruik hierbij steeds de gepast persoonlijke beschermingsmiddelen, vermijdt vezelvrijgave en voer het asbesthoudend afval, verpakt, via de juiste afvalstroom af.

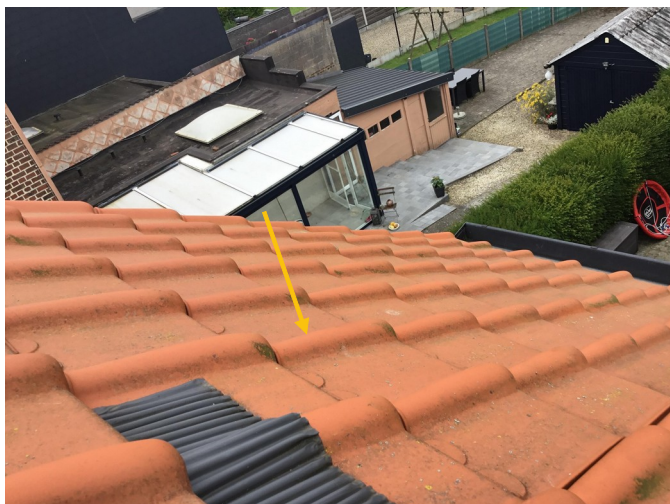
Uitgesloten van inspectie

Bouwjaar: 2020

Constructies gebouwd vanaf 2001 moeten niet onderzocht worden

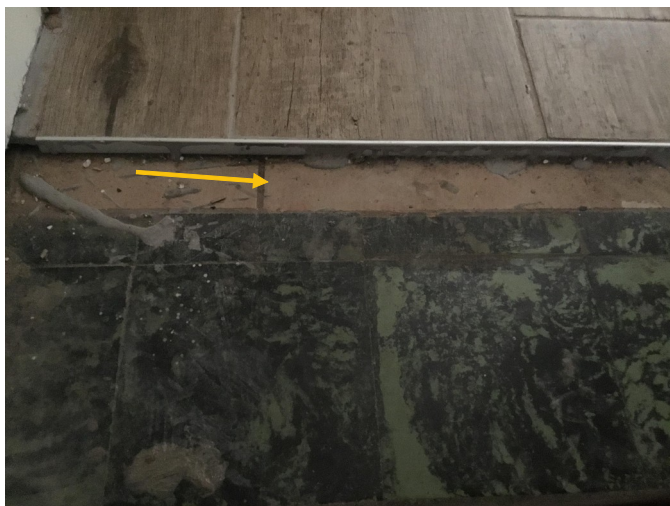
De oorspronkelijke tegelvloer bevindt zich onder de geplaatste keramische tegels. De tegellijm van de oorspronkelijke vloertegels kan, gezien het bouwjaar, asbesthoudende componenten bevatten.

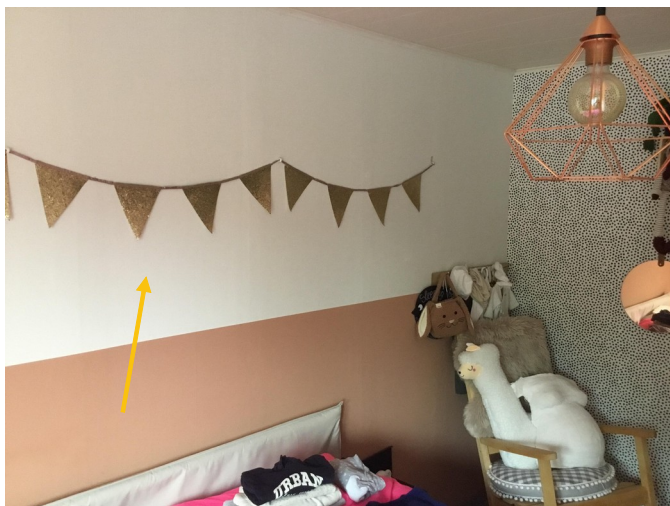
De wanden op de eerste verdieping zijn opgebouwd uit gyproc-panelen. Deze bezitten geen asbesthoudende kenmerken.

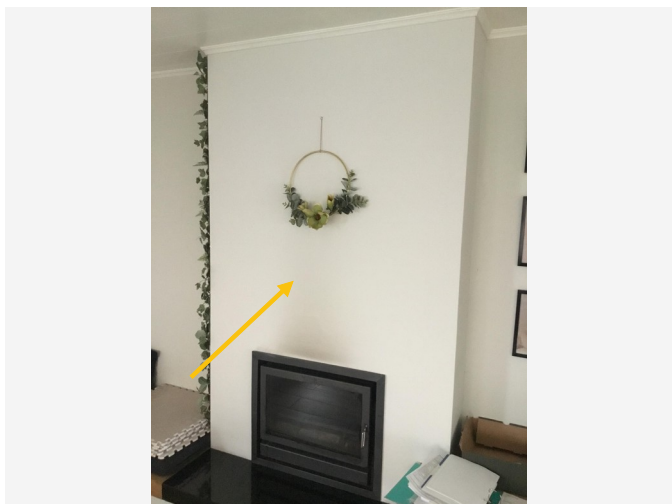
Het rookgaskanaal dateert van de bouwjaar van de woning en werd niet gerenoveerd. De mogelijkheid bestaat dat deze is opgebouwd uit asbesthoudende componenten.

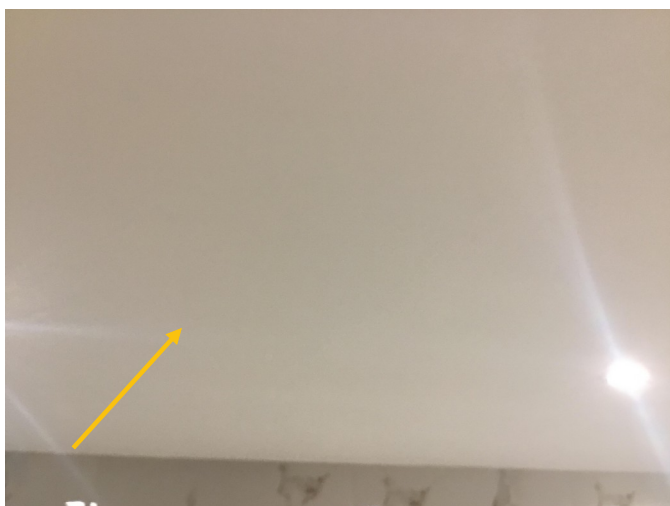
De plafonds doorheen de woning zijn uitgewerkt in gyproc-panelen, deze bezitten geen asbesthoudende kenmerken.

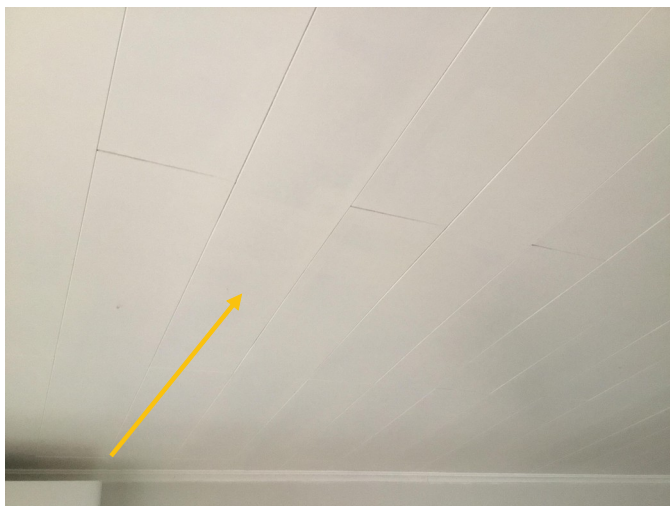
De plafondbekleding bestaat uit laminaat en bezit geen asbesthoudende kenmerken.

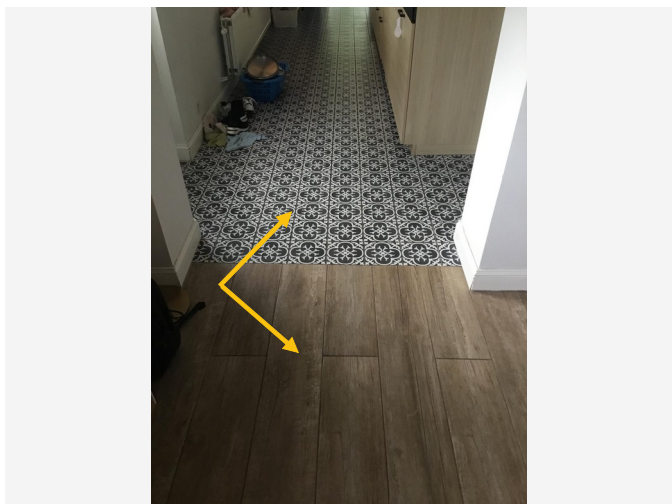
De vloerbedekking bestaat uit keramische vloertegels. Deze bezitten geen asbesthoudende kenmerken.

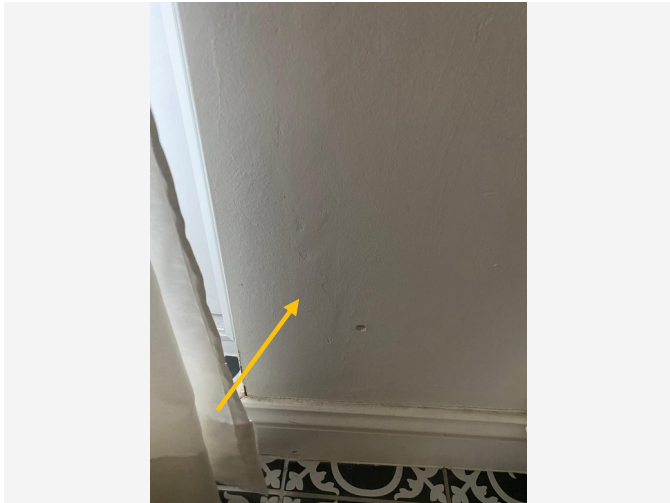
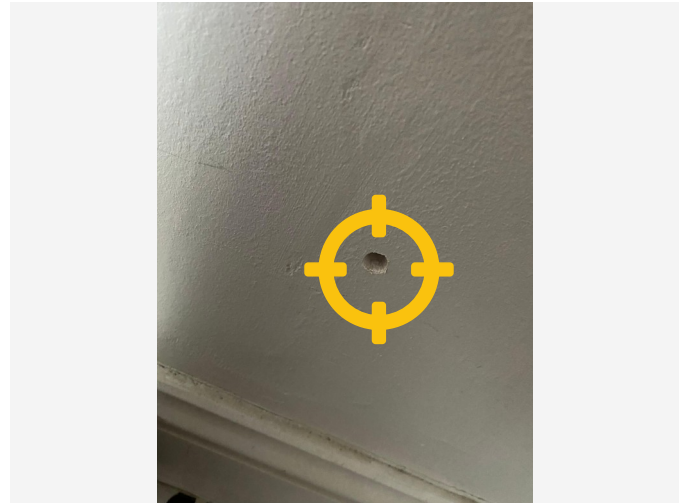
Geen asbest

#	Type	Referentie	Resultaat
10.1	Mengmonster	20240705H.BU149S1	Geen asbest
