Asbestinventarisatetest

Denderstraat 7, 9500 Geraardsbergen

Attestnummer : **20240819-000171.000**

Uitgegeven op : **19.08.2024**

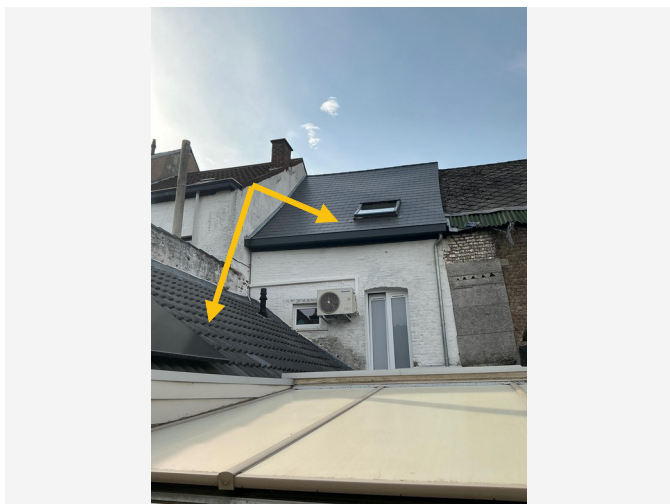
Situeringfoto

Uitgesloten van inspectie

Bouwjaar: 2022

Constructies gebouwd vanaf 2001 moeten niet onderzocht worden

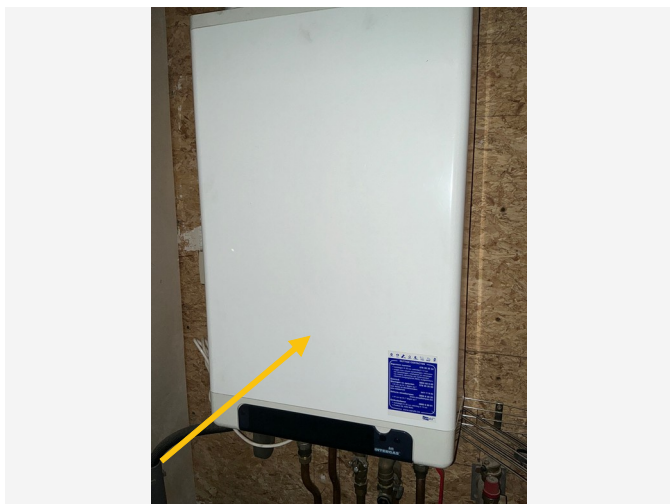
Situeringfoto

Uitgesloten van inspectie

Bouwjaar: 2008

Constructies gebouwd vanaf 2001 moeten niet onderzocht worden

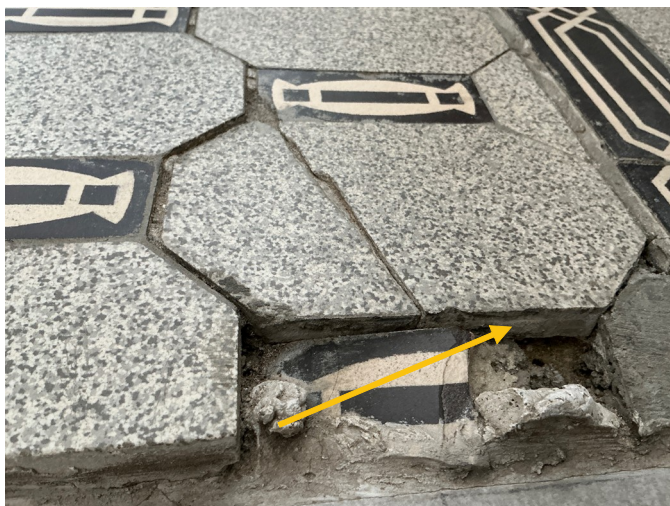
De vloerbedekking bestaat uit cementtegels. Deze bezitten geen asbesthoudende kenmerken.

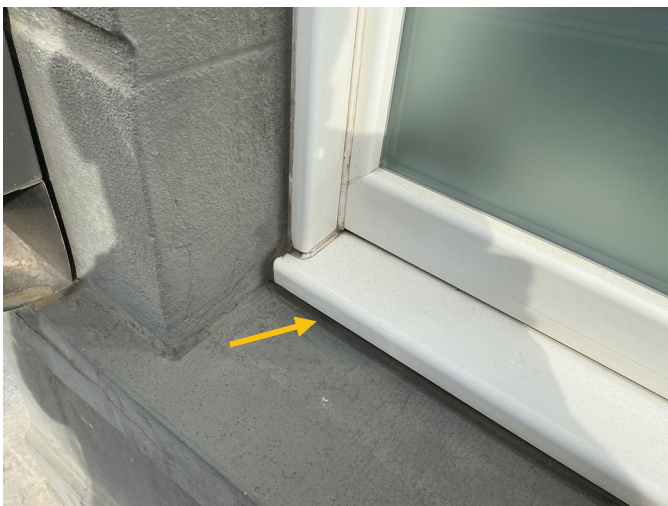
De gebruikte hechtingskit van het buitenschrijnwerk is elastisch en duidelijk van siliconen. Dit bezit geen asbesthoudende kenmerken.

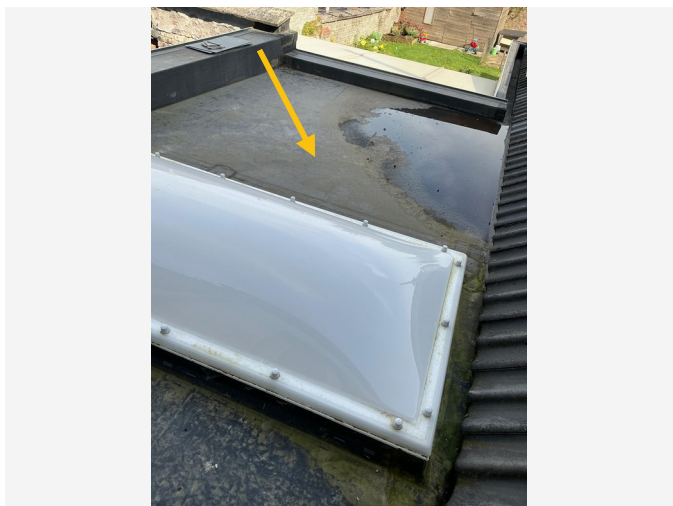
Het plat dak is bedekt met EPDM. Dit bezit geen asbesthoudende kenmerken.

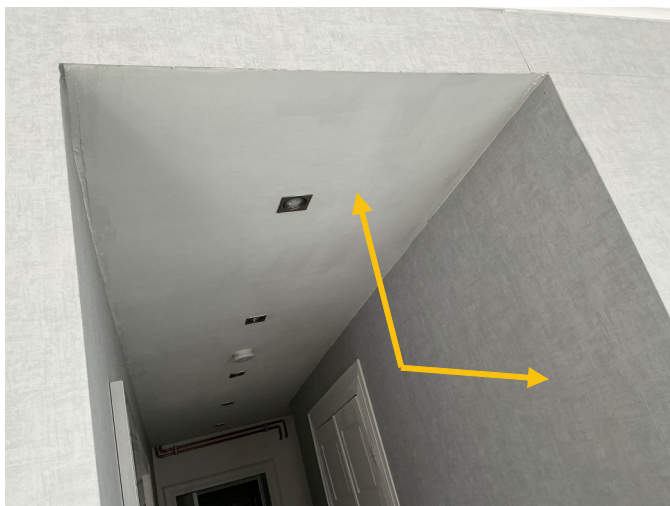
De muren en plafonds zijn uitgewerkt in gyproc-panelen. Deze bezitten geen asbesthoudende kenmerken.

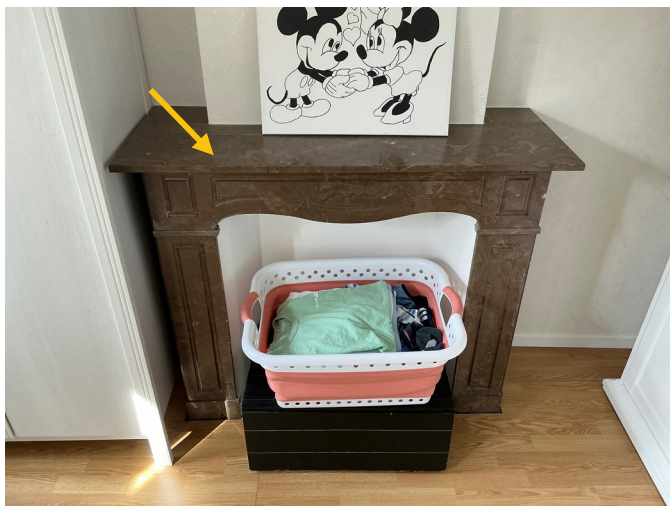
Het schouwelement bestaat uit marmer. Dit bezit geen asbesthoudende kenmerken.

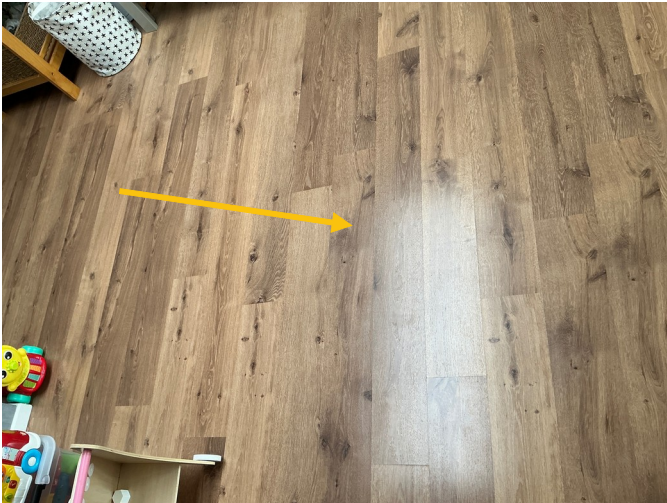
De vloerbedekking bestaat uit laminaat. Dit bezit geen asbesthoudende kenmerken.

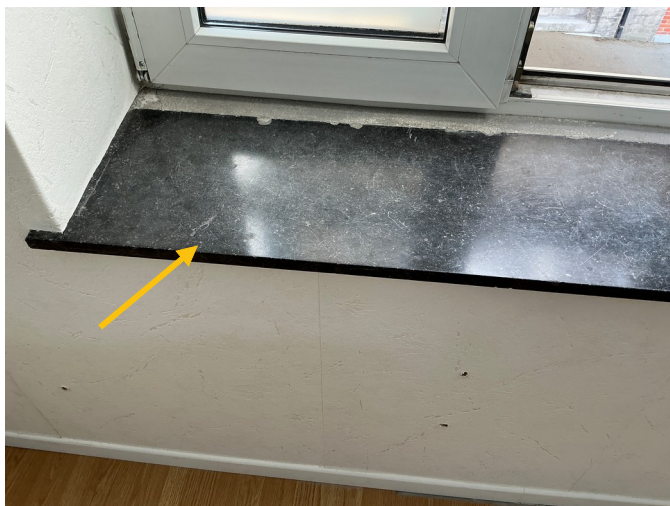
De vensterbanktabletten binnen bestaan uit natuursteen. Deze bezitten geen asbesthoudende kenmerken.

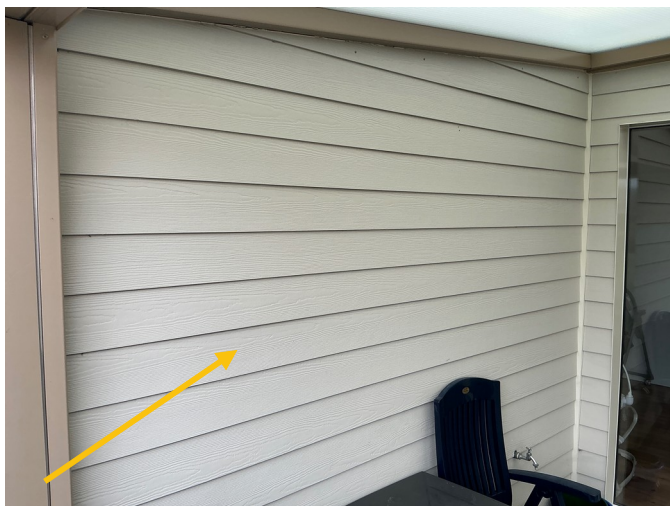
De gevelbekleding aan de achtergevel bestaat deels uit cementgebonden seidings. Deze bezitten geen asbesthoudende kenmerken.

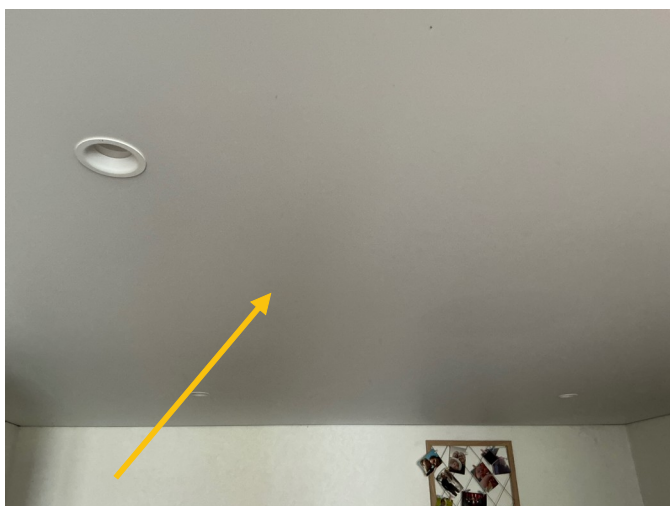
Het plafond in de woonkamer is uitgewerkt in kunststof materiaal. Dit bezit geen asbesthoudende kenmerken.

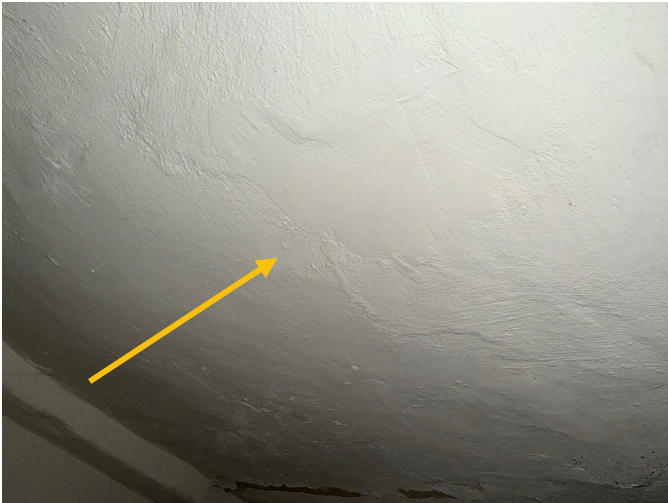
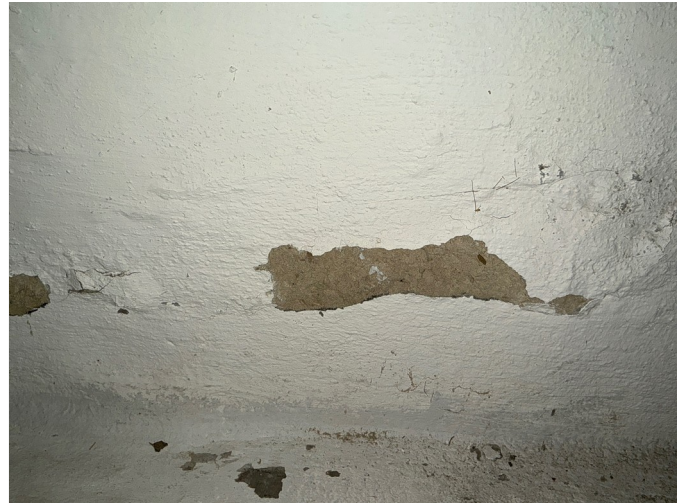
Fiche 12: Pleisterwerk muren

Geen asbest

#	Type	Referentie	Resultaat
12.1	Puntmonster	20240814DEN7S1	Geen asbest

Beschrijving	Pleisterwerk muren
Omgeving	Binnen
Primaire drager	Binnenwand
Bindmiddel van materiaal	Gips - kalk
Gebondenheid op basis van bindmiddel	Niet-hechtgebonden
Hoeveelheid (oppervlakte - dikte - aantal)	• 2,00 m ² - 2,00 cm - 1 stuk
Totaal volume	0,04 m ³
Identificatiemethode	Vaststelling met monstername
Destructieve handeling voor identificatie	Nee
Opmerking	Het oorspronkelijke pleisterwerk is enkel nog zichtbaar aan de keldertrap. Vermoedelijk bevindt het pleisterwerk zich nog achter de gyproc-wanden.
