# Asbestinventarisatetest

Steenstraat 46, 9500 Geraardsbergen

Attestnummer : 20240304-000141.000

Uitgegeven op : 04.03.2024

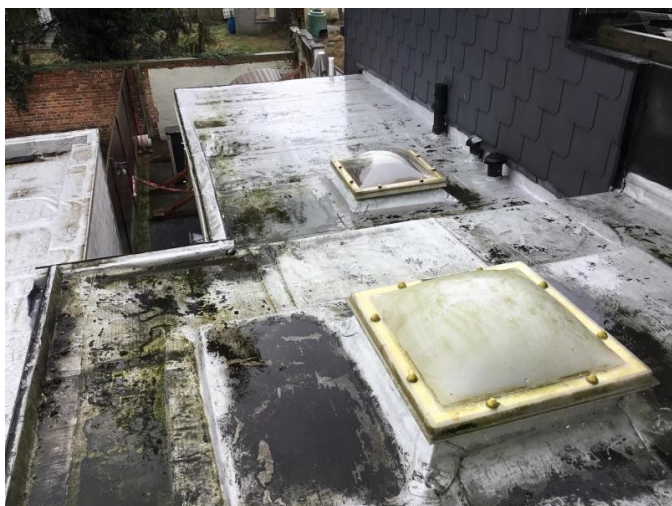
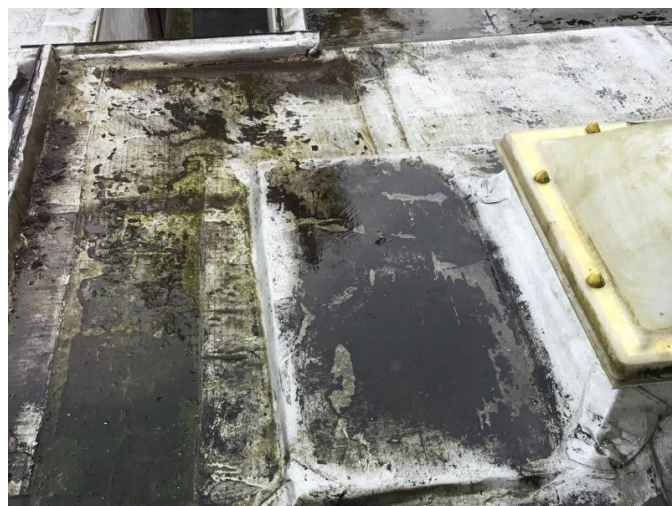
Het asbestmateriaal valt onder de mijlpaal van 2040.

Zorgvuldig beheren

Eindbeoordeling materiaalrisico	Laag materiaalrisico en/of verlaagde kans op vezelvrijgave
---------------------------------	--

Gebondenheid	Categorie 1: hechtgebonden in oorsprong
Asbestsoort (vezeltype)	Crocidoliet aanwezig
Asbestconcentratie	Laag (< 50%)
Afschermingsgraad van het gehele materiaal	Geheel of deels vrij aan de buitenlucht
Toestand van het materiaal	Onbeschadigd, niet verweerd

Beschrijving	Dak in roofing
Omgeving	Buiten
Primaire drager	Plat dak
Asbestmateriaal	Dak- en gevelbekleding - Roofing
Bindmiddel van asbestmateriaal	Bitumen (roofing, teer, asfalt)
Gebondenheid op basis van bindmiddel	Hecht
Hoeveelheid (oppervlakte - aantal)	<ul style="list-style-type: none"><li>• 24,00 m<sup>2</sup> - 1 stuk</li></ul>
Totale oppervlakte	24,00 m <sup>2</sup>
Eenvoudig bereikbaar	Ja
Bevestigingswijze	<ul style="list-style-type: none"><li>• Verlijmd, ingegoten, versmeerd</li></ul>

<b>Identificatiemethode</b>	Vaststelling zonder monstername  Motivatie: Groot risico op structurele gevolgschade (lekschade, werking installatie,...)
<b>Destructieve handeling voor identificatie</b>	Nee

- Zorg voor een veilig beheer. Vermijd het beschadigen van het asbestmateriaal. Controleer de toestand jaarlijks op wijzigingen.

- Eenvoudige handelingen: enkel door erkend asbestverwijderaar  
Gezien de kans op vezelvrijgave bij het verwijderen van deze asbesttoepassing dient de verwijdering en afvoer uitgevoerd te worden door een erkende asbestverwijderaar.

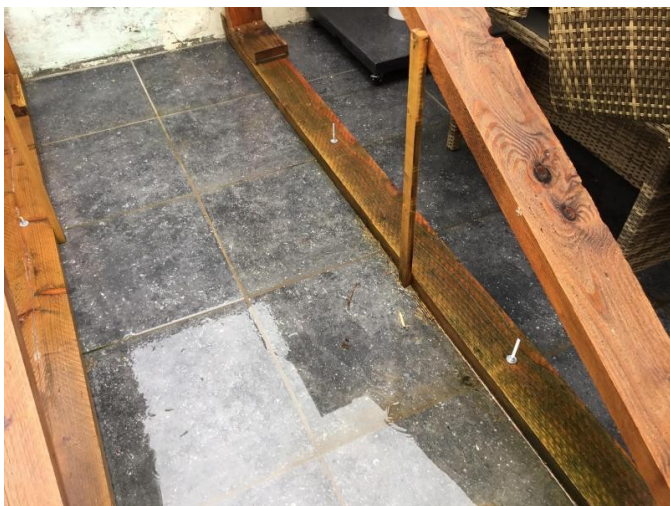
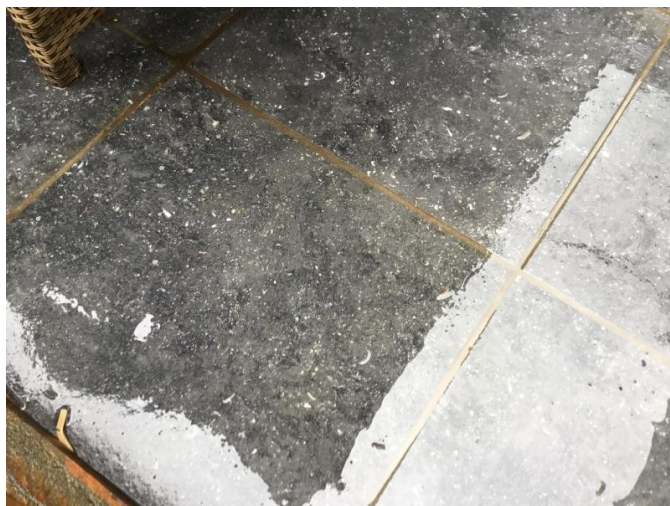
## Fiche 2: Terrasstenen

Geen asbest

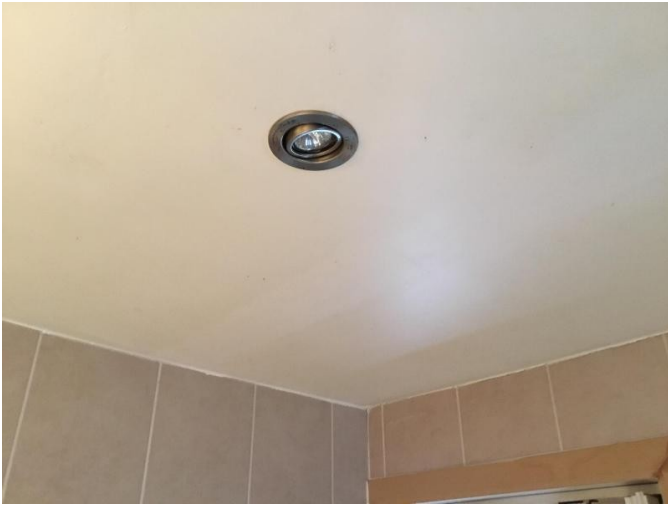
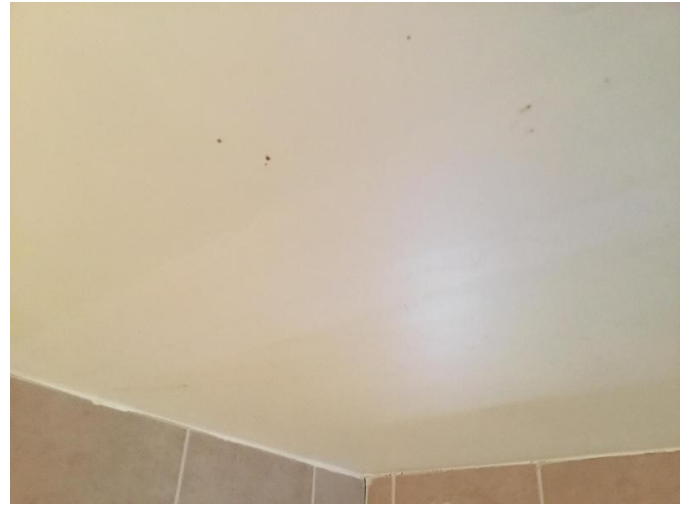
## Fiche 3: Gyproc plafond

Geen asbest

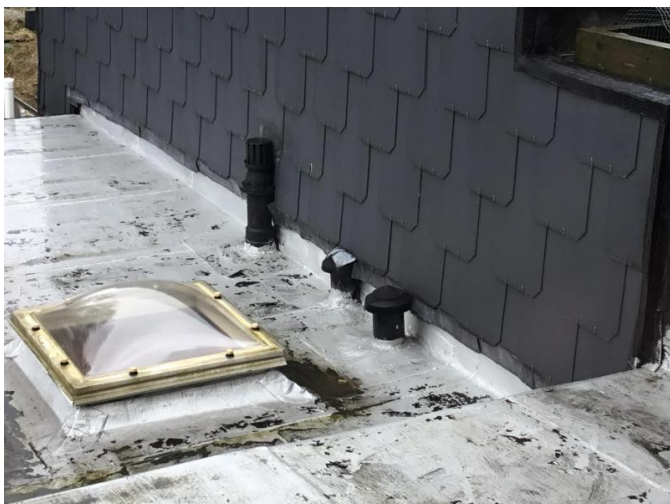
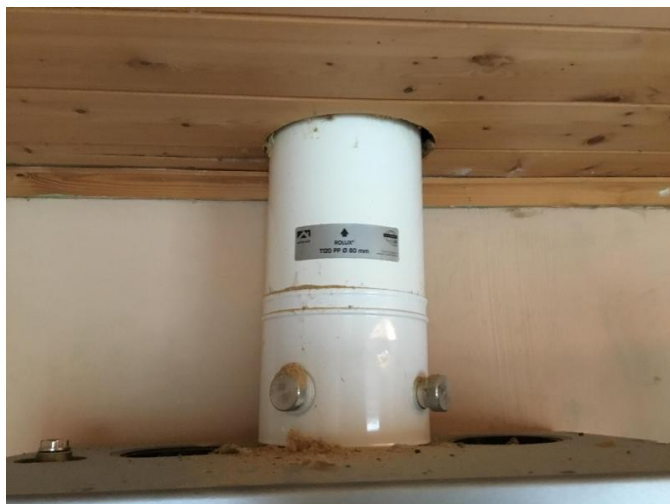
## Fiche 4: Rookgaskanaal

Geen asbest

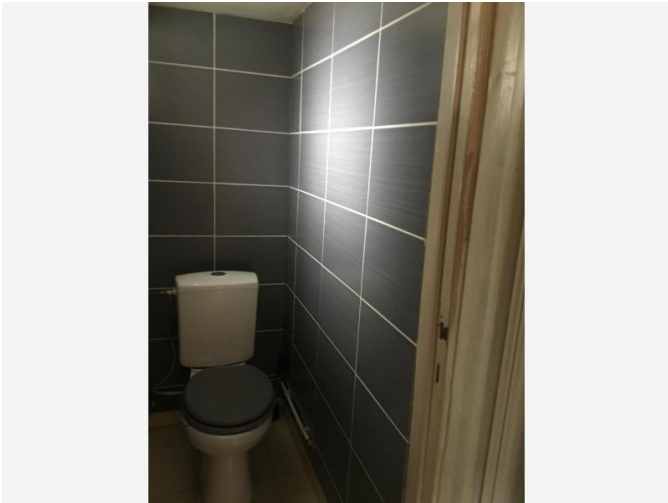
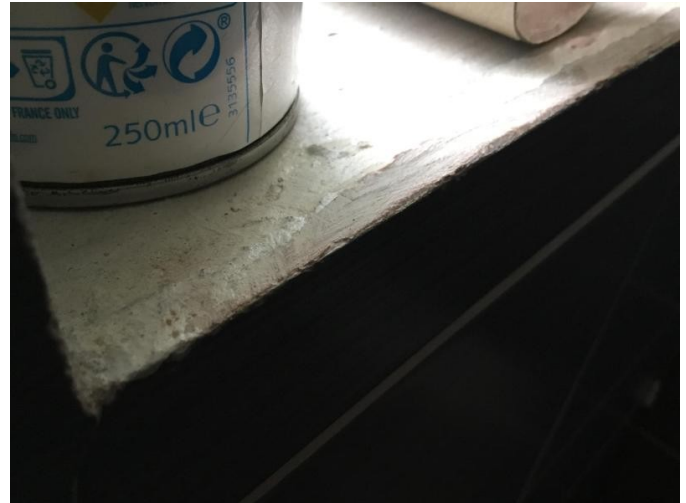
## Fiche 5: Keramische wandtegels

Geen asbest

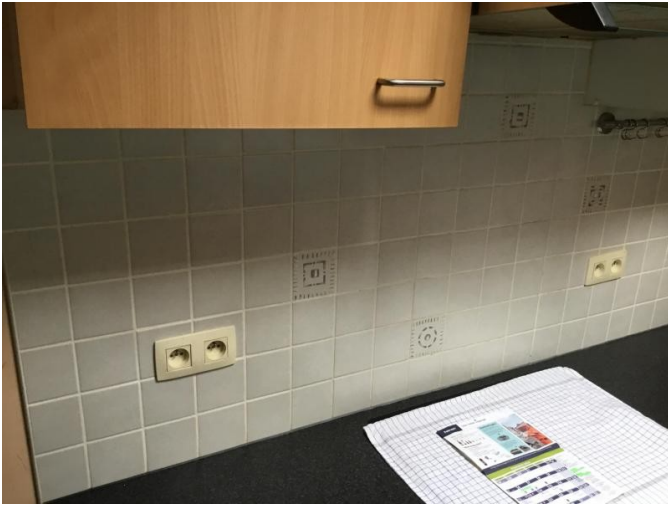
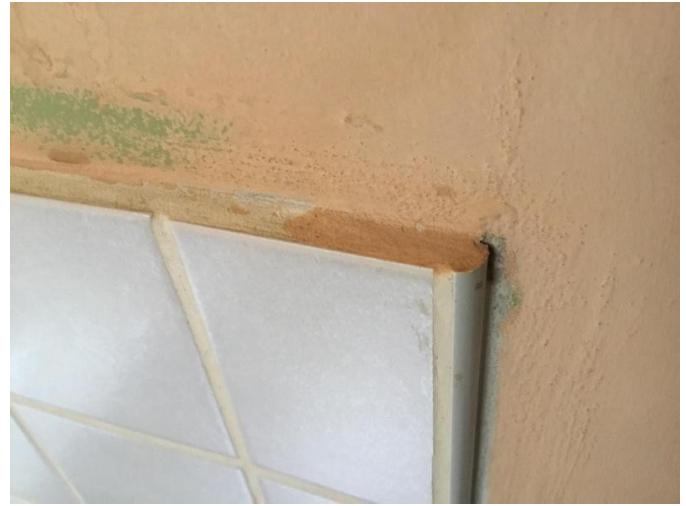
## Fiche 6: Keramische wandtegels

Geen asbest

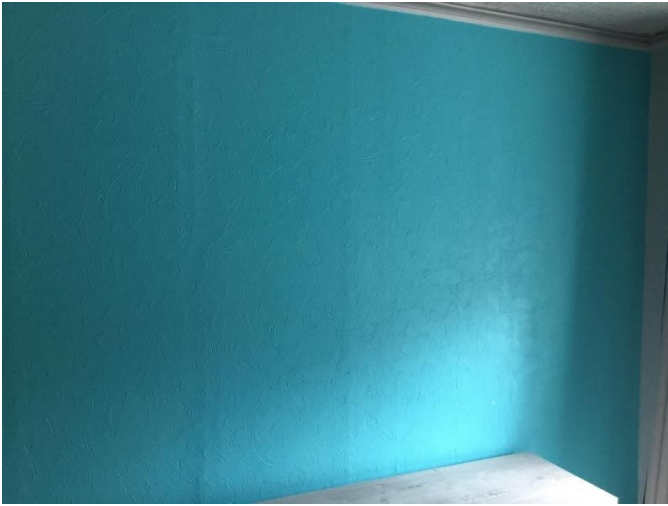
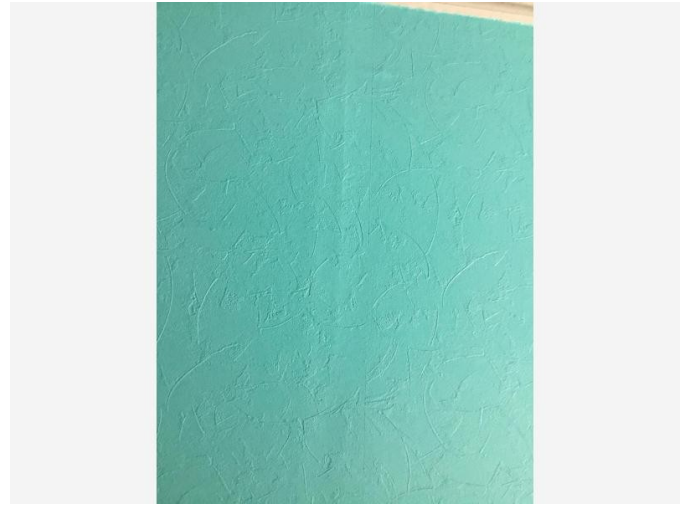
## Fiche 7: Gyproc wanden verdieping

Geen asbest

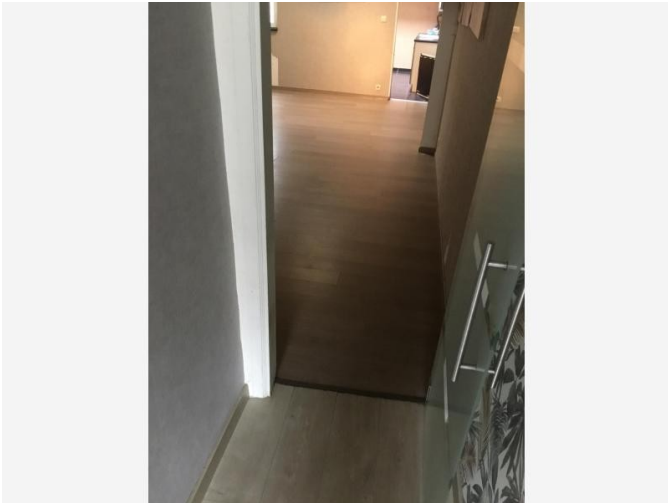
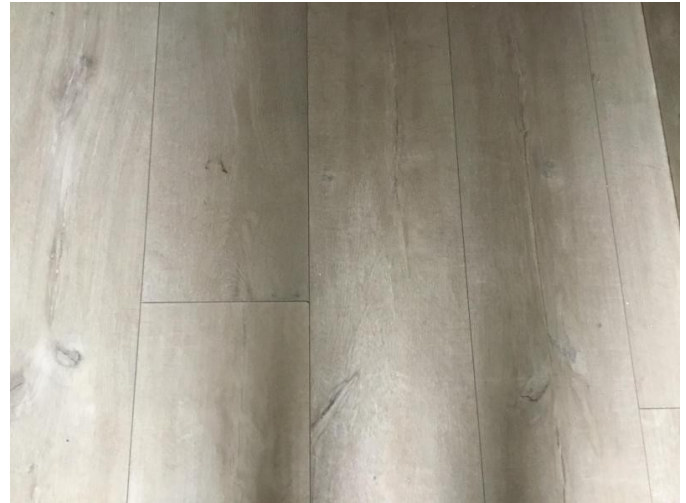
Geen asbest

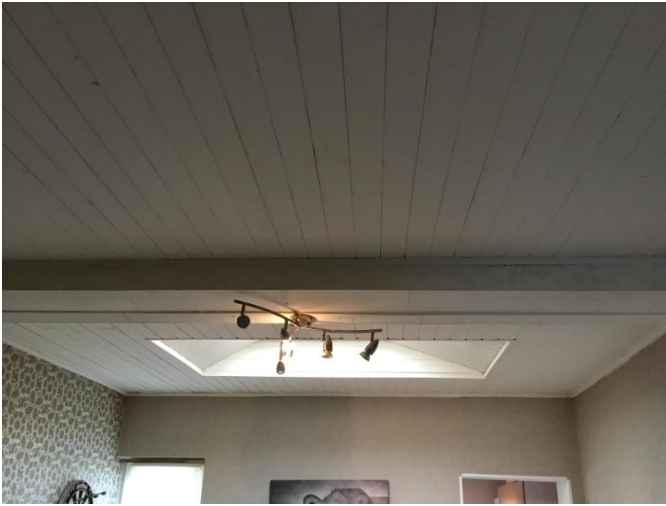
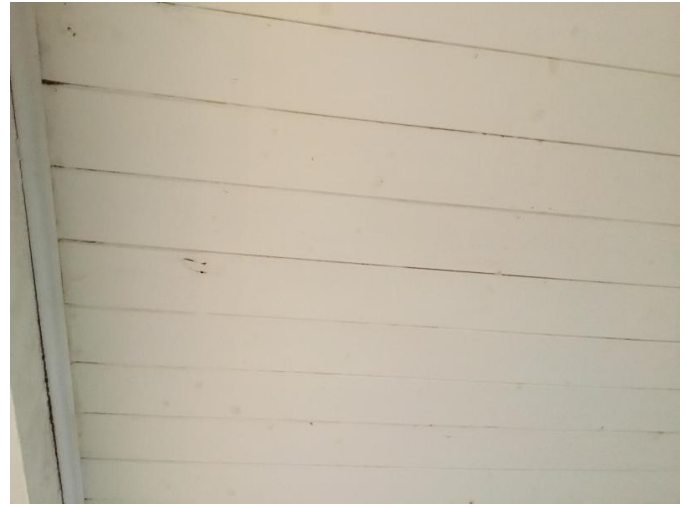
Geen asbest

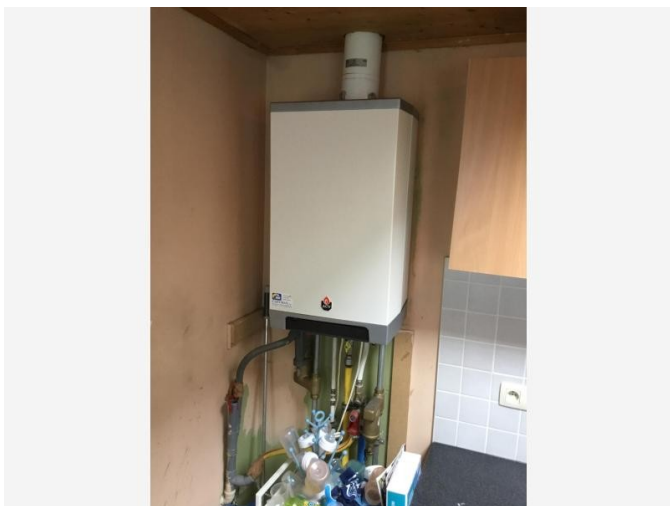
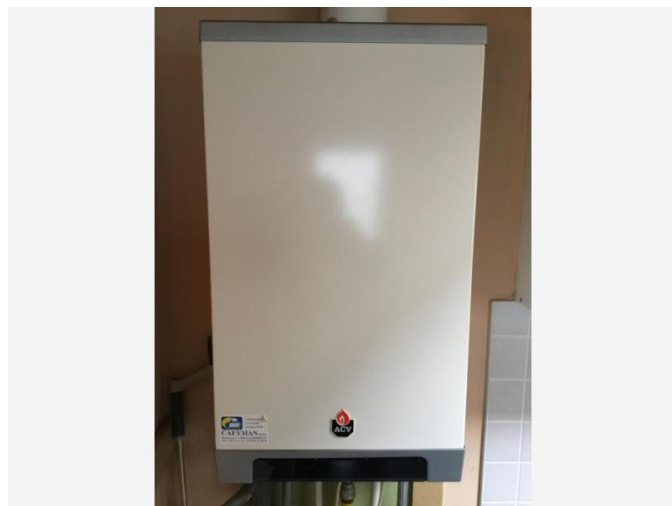
Geen asbest

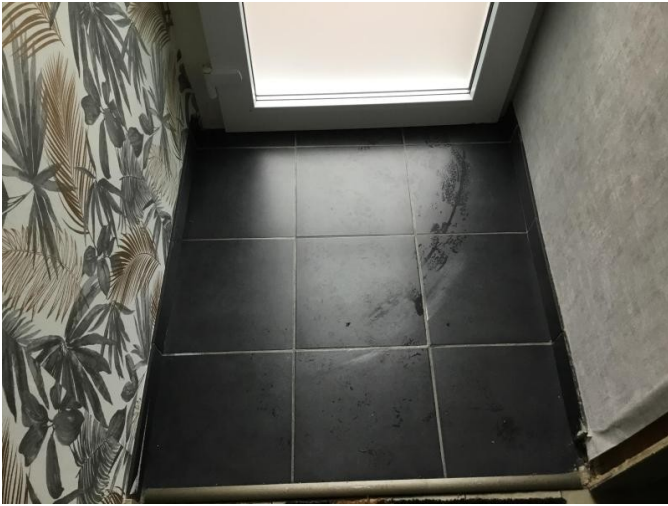
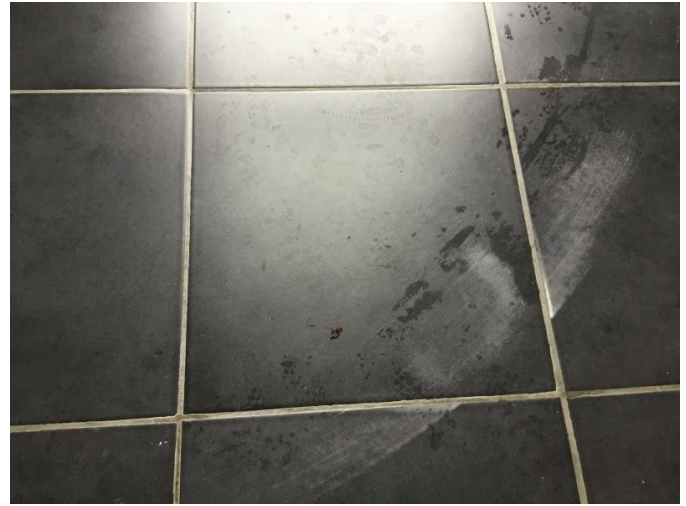
## Fiche 11: Keramische vloertegels

Geen asbest

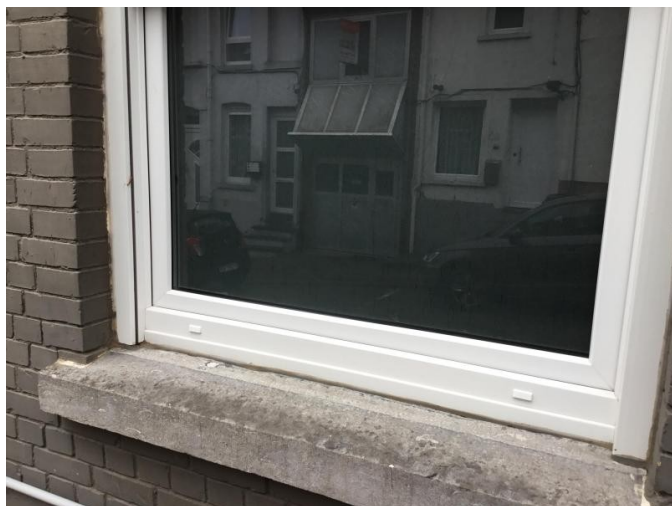
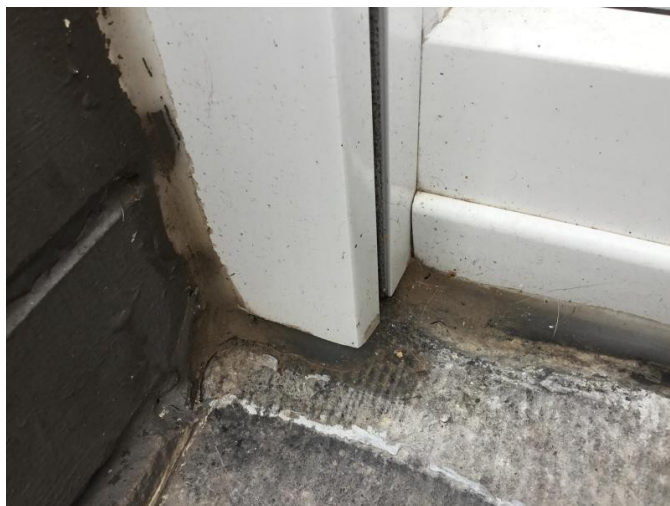
Geen asbest

<b>Destructieve handeling voor identificatie</b>	Nee
<b>Opmerking</b>	De hechtingskit is elastisch en duidelijk van silicone.

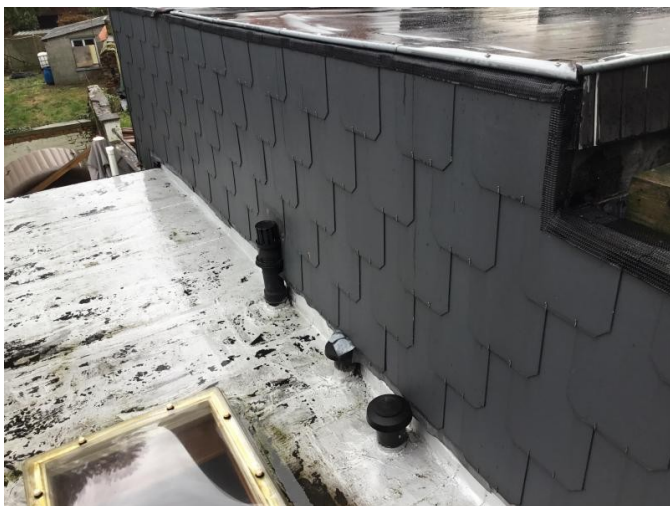
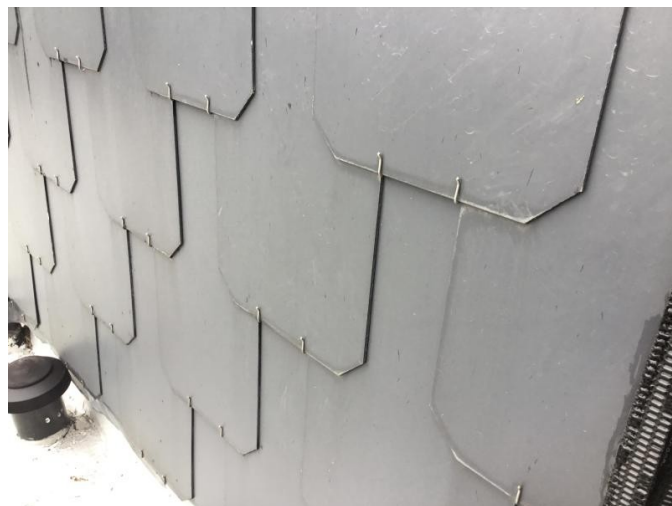
Geen asbest

#	Type	Referentie	Resultaat
13.1	Puntmonster	20240226STE46S1	Geen asbest

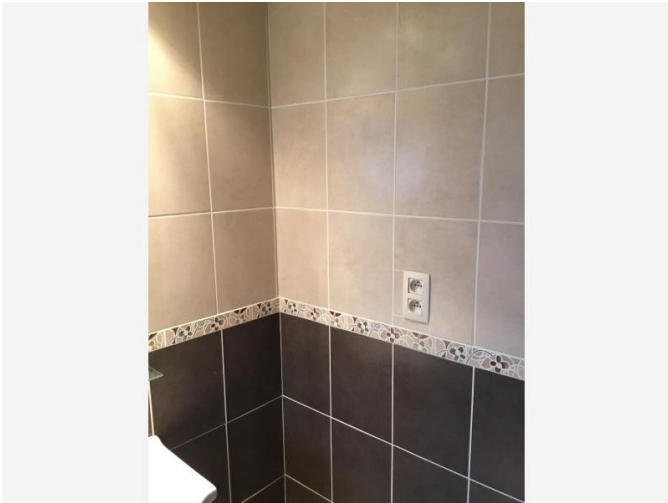
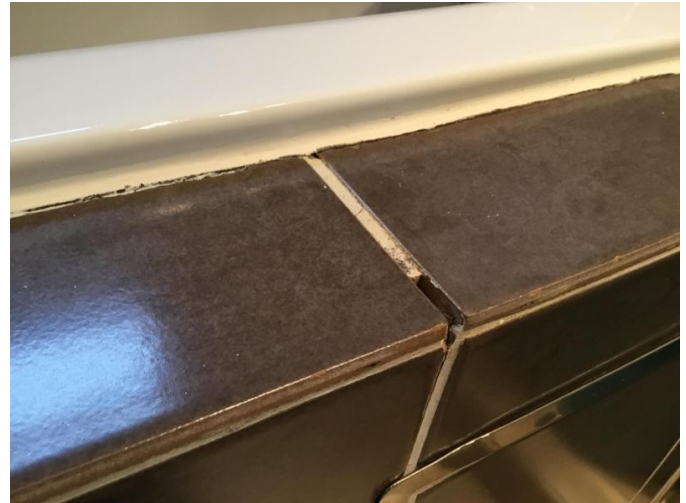
## Fiche 14: Keramische wandtegels

Geen asbest

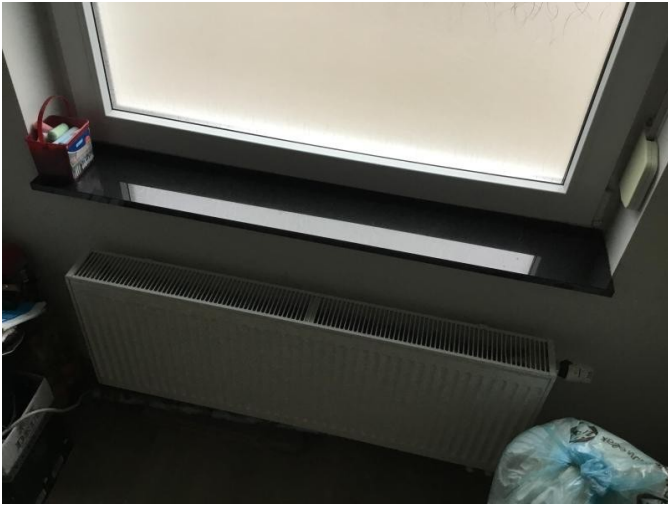
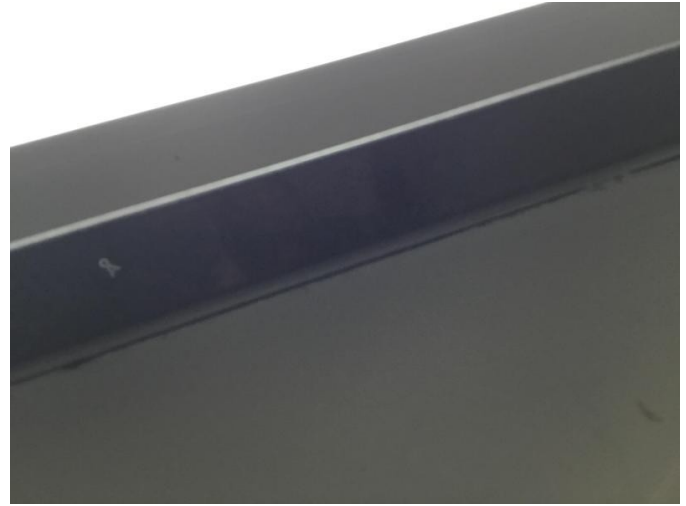
## Fiche 15: Vensterbanktabletten binnen

Geen asbest

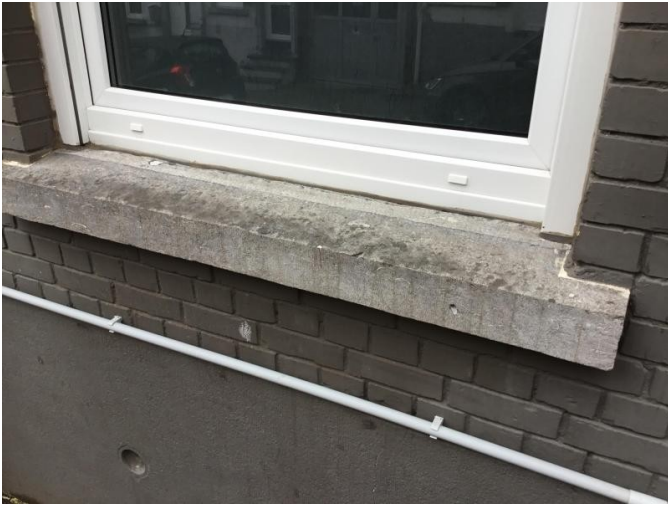
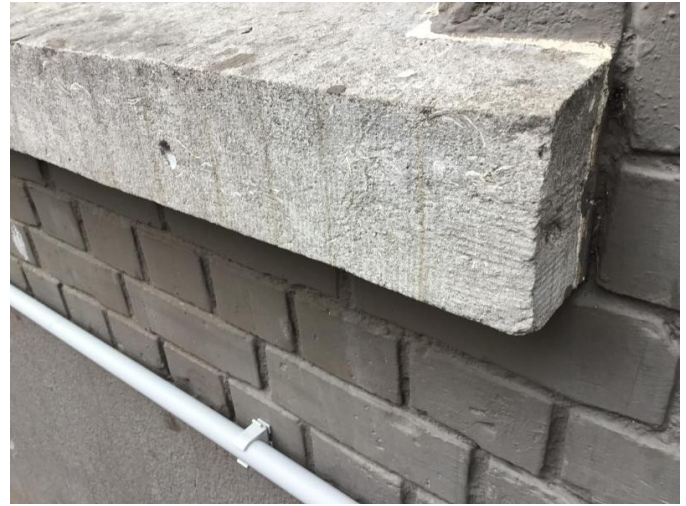
## Fiche 16: Vensterbanktabletten buiten

Geen asbest

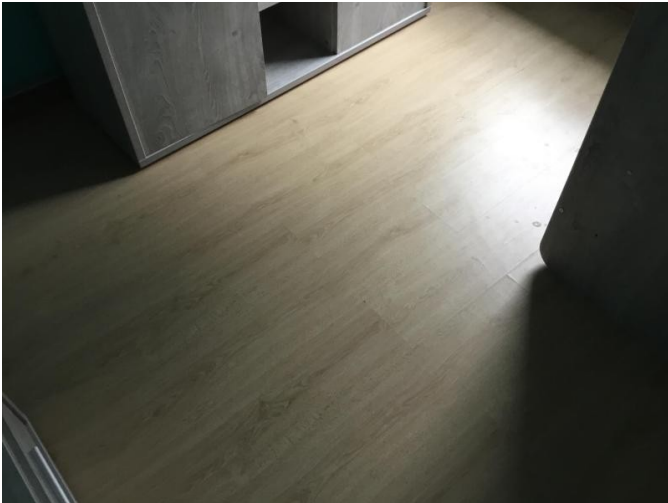
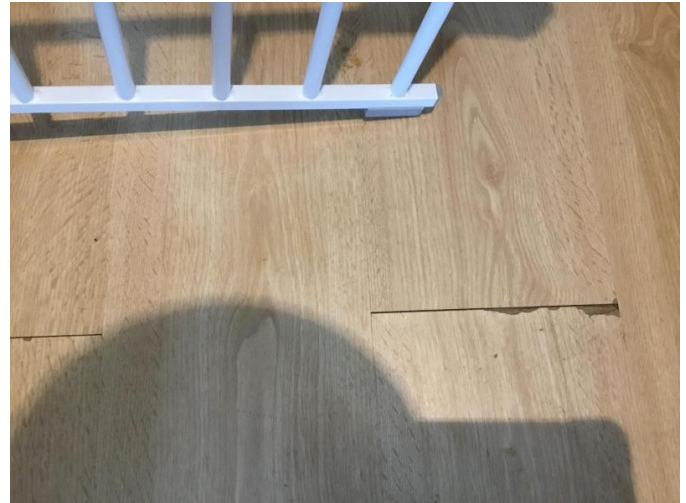
# Fiche 17: Laminaat vloer verdieping

Geen asbest

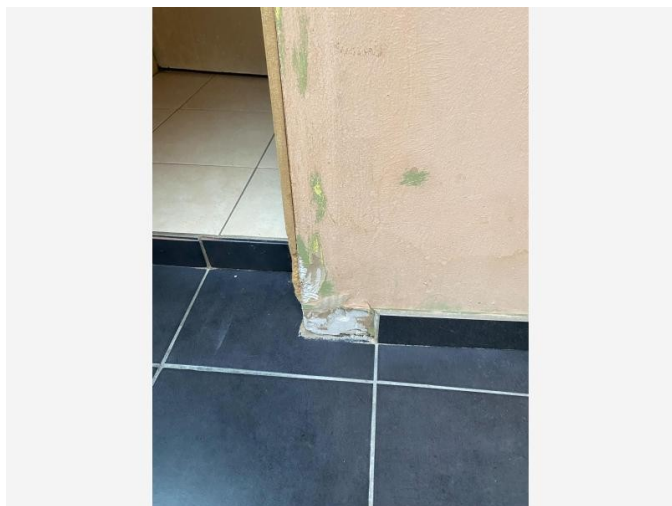
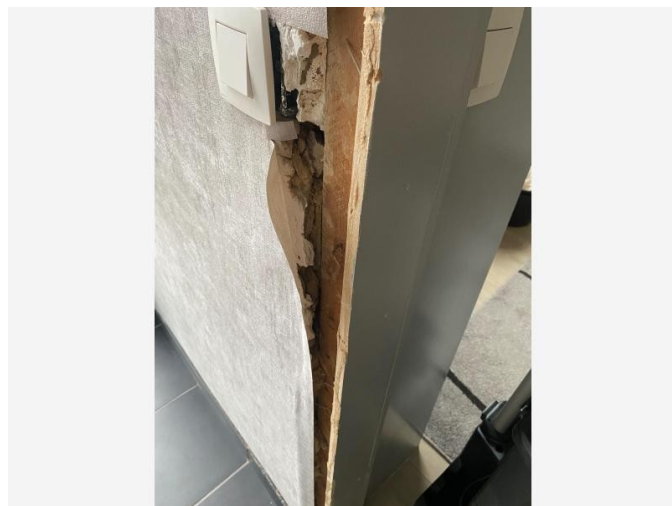
Geen asbest

#	Type	Referentie	Resultaat
18.1	Mengmonster	20240226STE46S2	Geen asbest

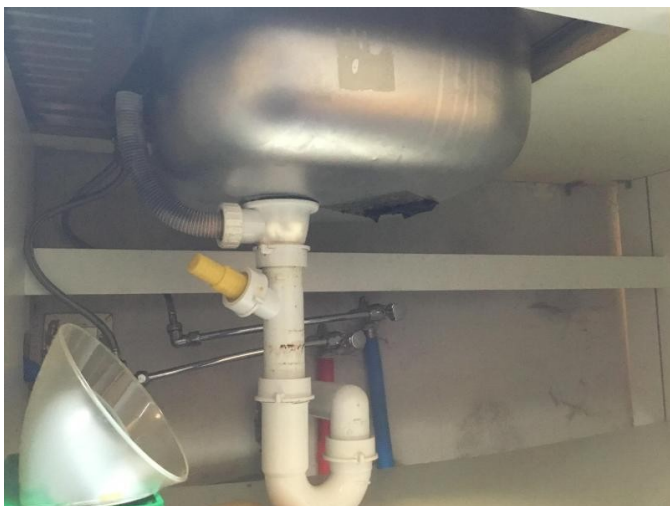
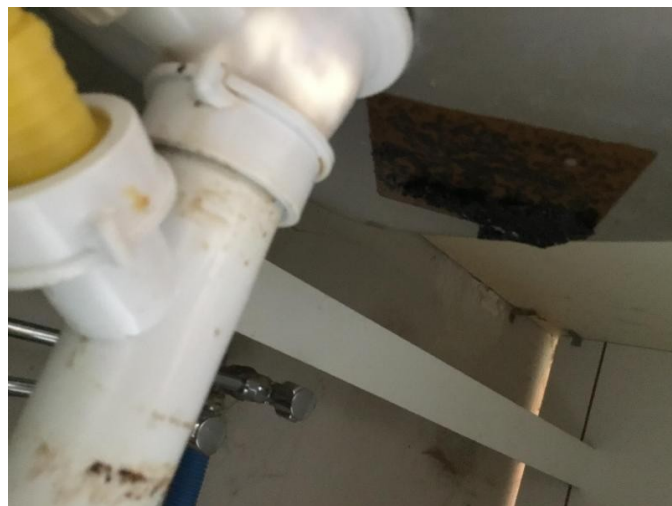
Geen asbest

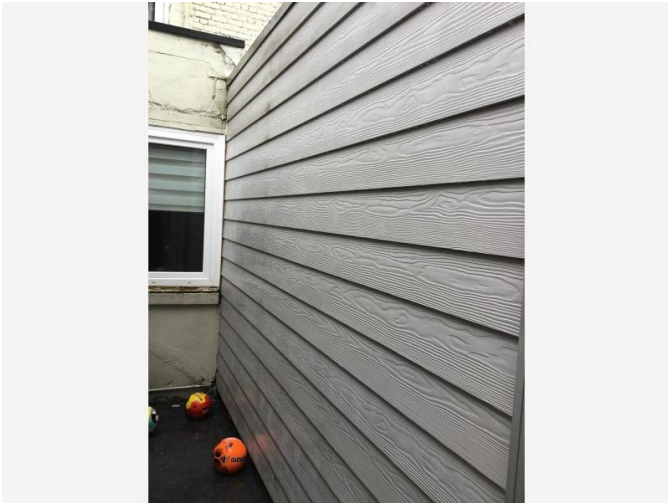
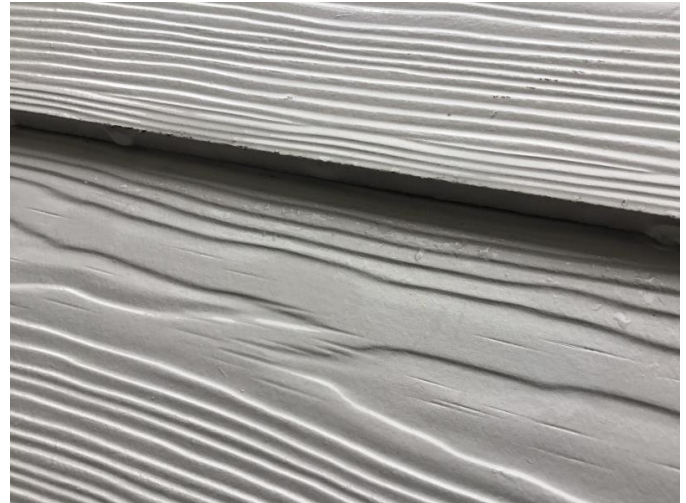
Geen asbest

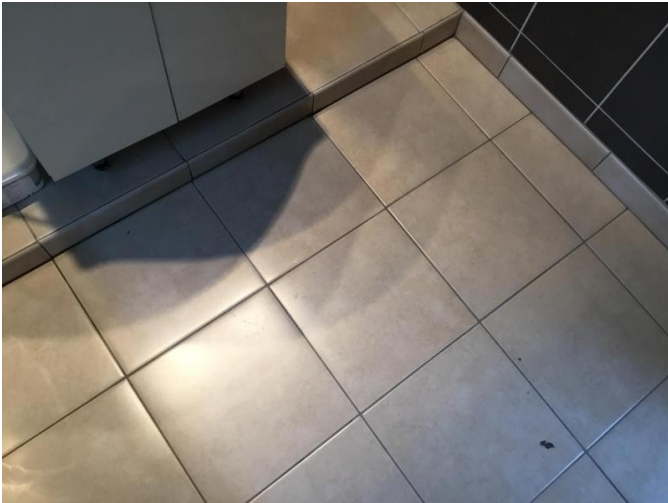
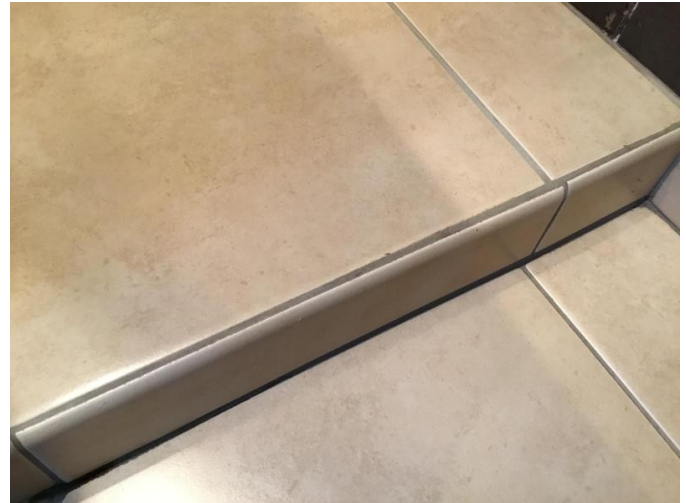
## Fiche 21: Keramische vloertegels

Geen asbest
