Asbestinventarisatetest

Oude Steenweg 81, 9500 Geraardsbergen

Attestnummer : 20230727-000294.000

Uitgegeven op : 27.07.2023

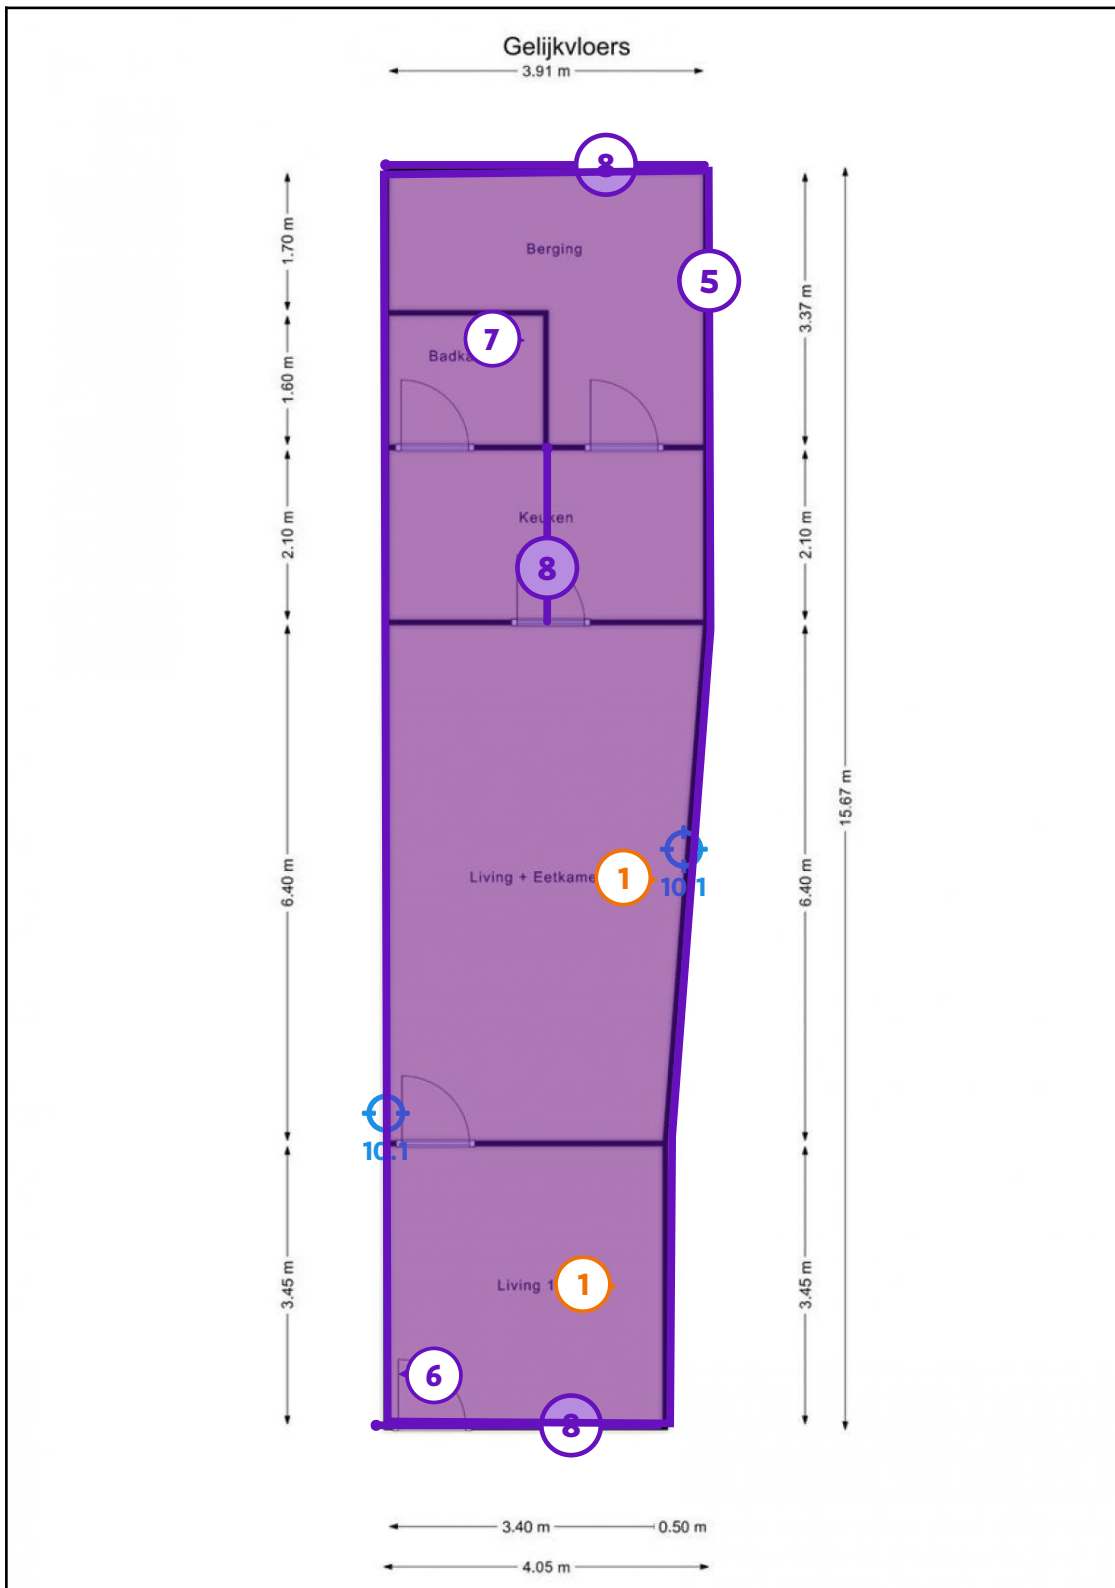
Plan 1.1: Gelijksvloers

1. Kachel - Amiantkoord	Asbestmateriaal	Verwijderen
5. Tegel - Tegellijm	Beperking	-
6. Bakeliet - elektrische installatie	Advies	-
7. Warmwaterketel	Advies	-
8. Ramen - Mastiek	Advies	-
10. Pleisterwerk	Geen asbest	-
10.1 Code: STL#OUDE81 - 1	Mengmonster	-

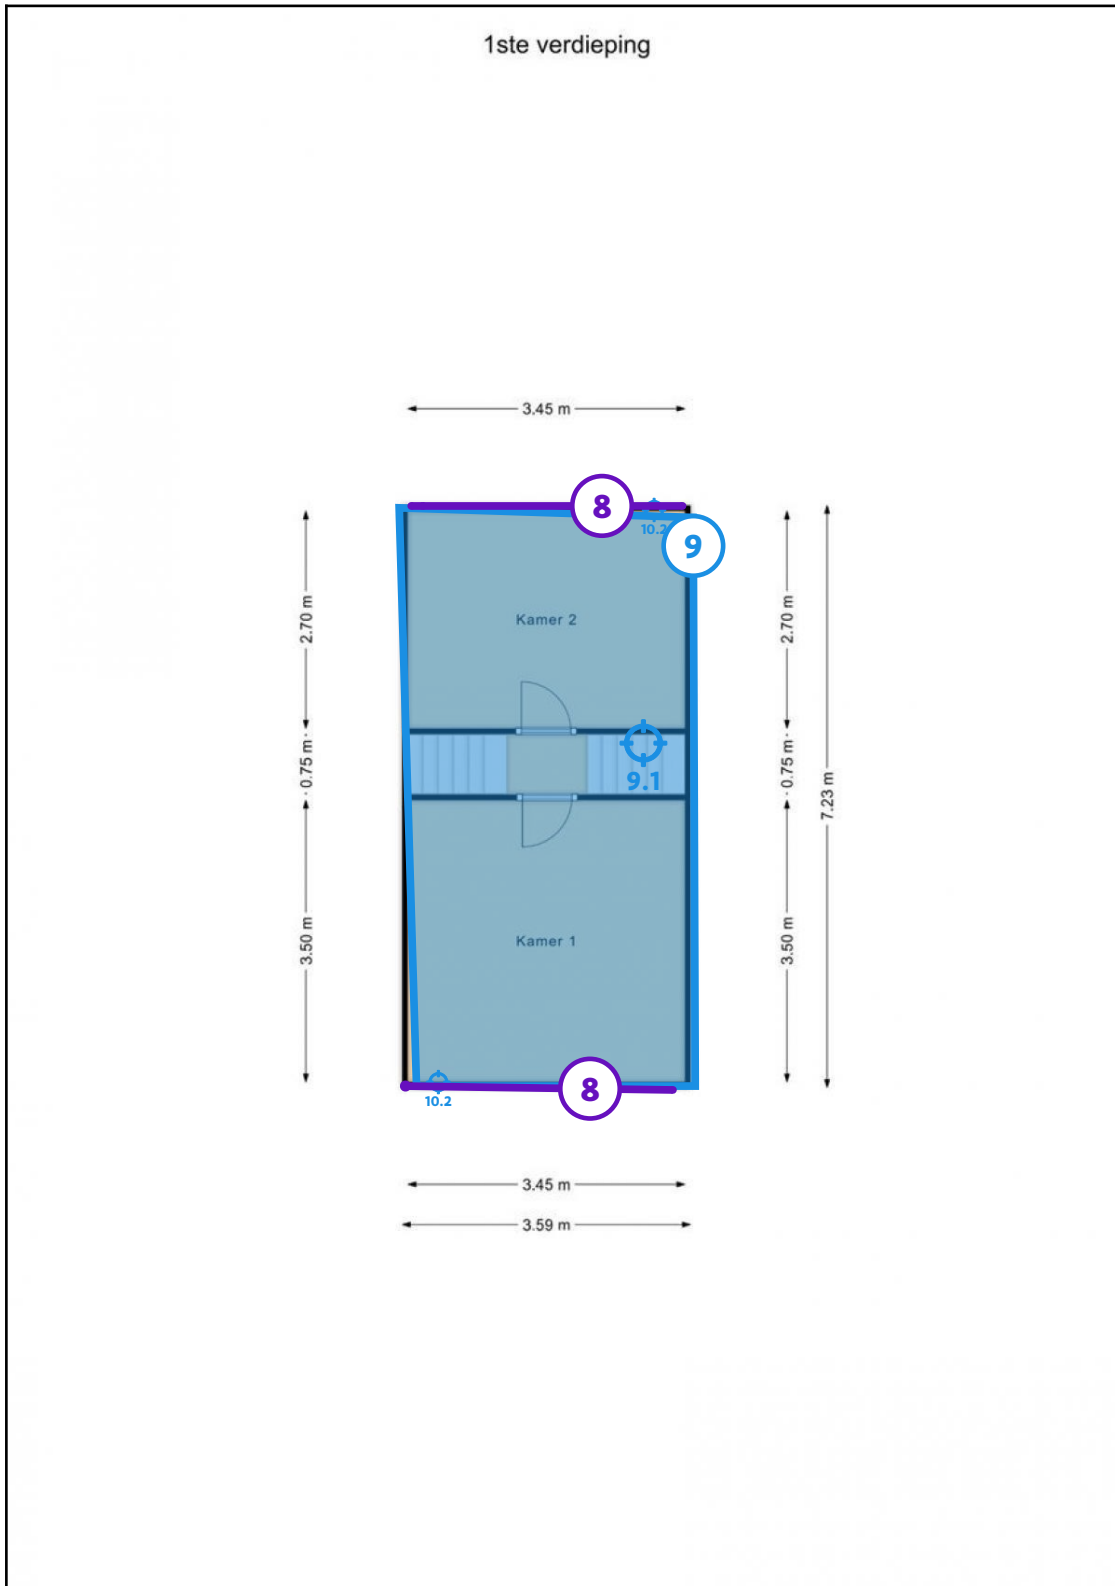
Plan 1.2: 1e verdiep

8. Ramen - Mastiek	Advies	-
9. Vloerzeil	Geen asbest	-
9.1 Code: STL#OUDE81 - 3	Puntmonster	-
10. Pleisterwerk	Geen asbest	-
10.2 Code: STL#OUDE81 - 2	Mengmonster	-

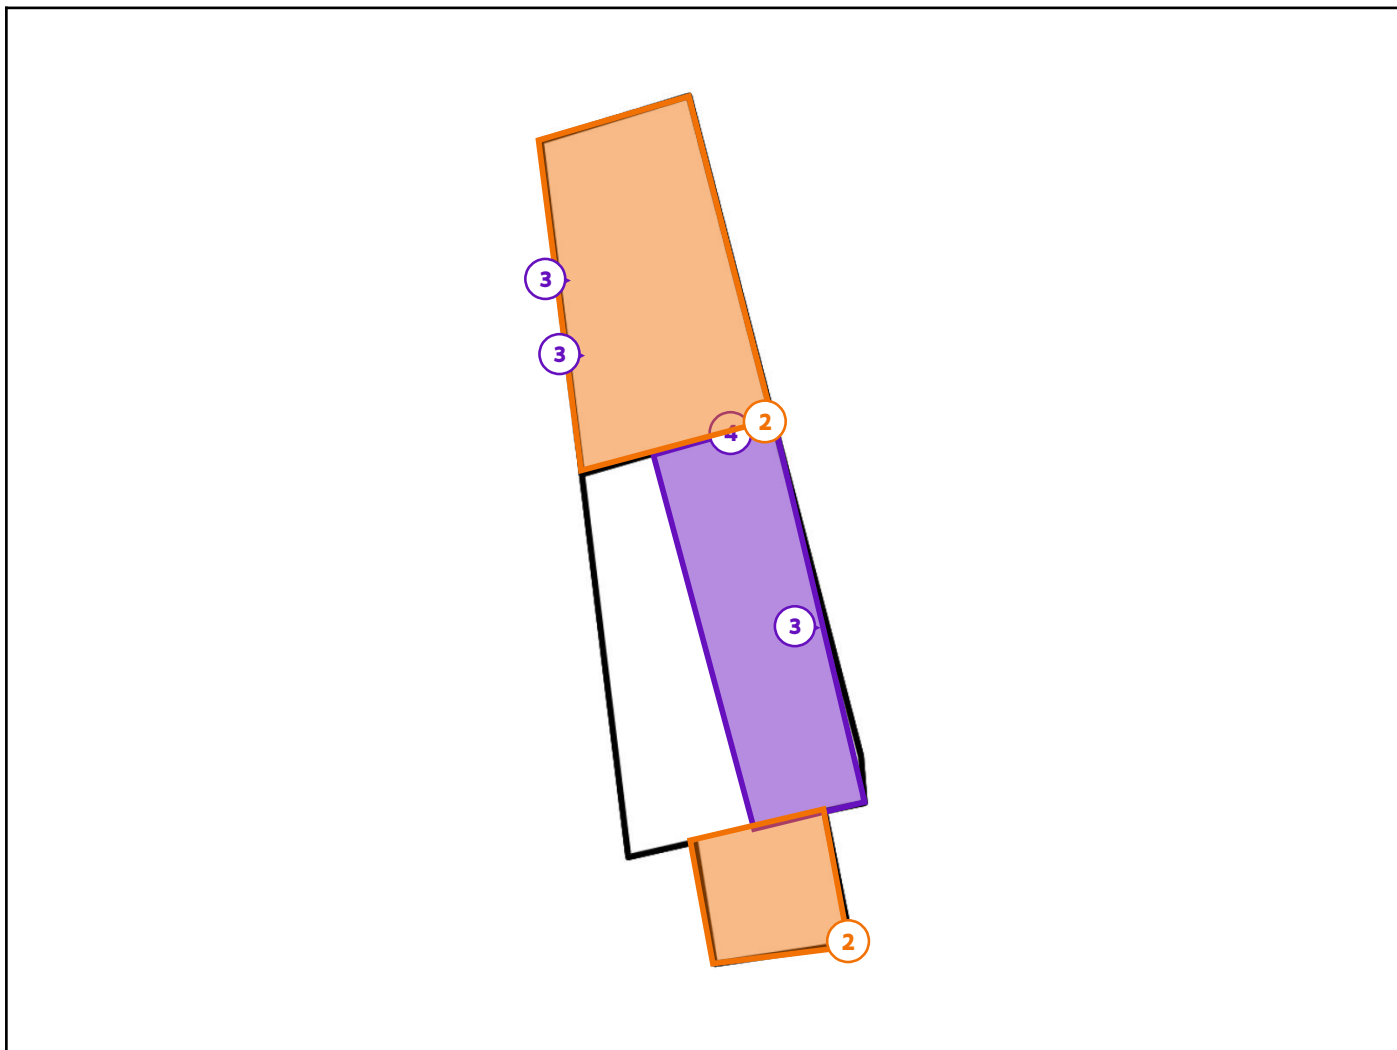
Plan 1.4: Hoofdgebouw plan

Beschrijving	Type	Actie
2. Dak - woning	Asbestmateriaal	Verwijderen
3. Schoorste(e)n(en)	Beperking	-
4. Plat dak	Beperking	-

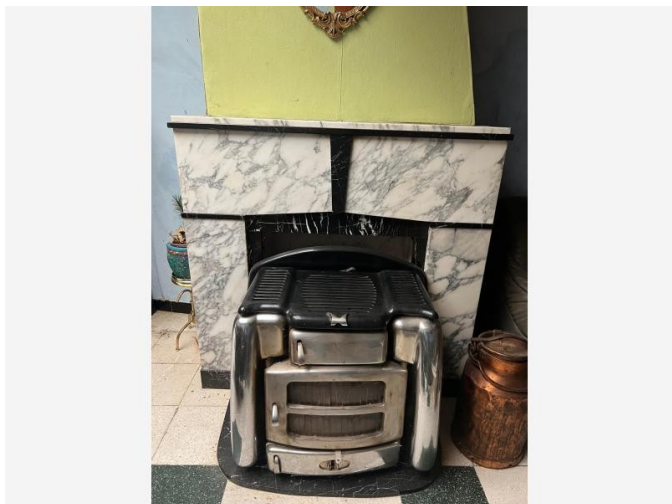
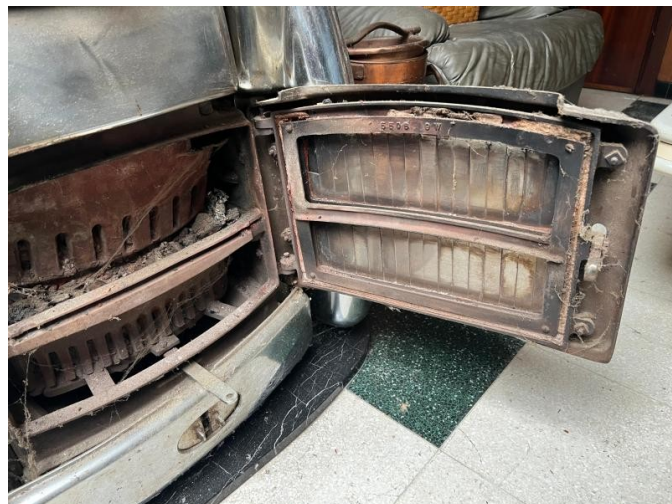
Conclusie

Het asbestmateriaal valt onder de mijlpaal van 2034.

Eindbeoordeling materiaalrisico	Verhoogd materiaalrisico en/of verhoogde kans op vezelvrijgave
---------------------------------	--

Gebondenheid	Categorie 3: niet-hechtgebonden met weinig of geen matrix
Asbestsoort (vezeltype)	Crocidoliet aanwezig
Asbestconcentratie	Hoog (>= 50%)
Afschermingsgraad van het gehele materiaal	Enkel randen niet afgeschermd maar geen contact met binnenluchtstromen
Toestand van het materiaal	Matig beschadigd, matig verweerd

Beschrijving	Kachel - Amiantkoord
Omgeving	Binnen
Primaire drager	Ruimteverwarming
Asbestmateriaal	Koord, lint, band, strip
Bindmiddel van asbestmateriaal	Weinig of geen bindmiddel (textiel, bevlokkings, ...)
Gebondenheid op basis van bindmiddel	Niet-hechtgebonden
Hoeveelheid (lengte - omtrek - aantal)	• 1,20 m - 1,50 cm - 1 stuk
Totale oppervlakte	0,018 m ²
Eenvoudig bereikbaar	Ja
Bevestigingswijze	• Los (al dan niet bedekt)

Verwijderen

- Zorg voor een veilig beheer. Vermijd het beschadigen van het asbestmateriaal. Controleer de toestand jaarlijks op wijzigingen.
- Zorg voor een veilig beheer en verwijder dit asbestmateriaal wanneer het bij werken eenvoudig bereikbaar wordt. Controleer de toestand jaarlijks op wijzigingen.
- Verwijder dit asbestmateriaal zo snel mogelijk. Volg de toestand goed op.

- Hermetische zone (erkend asbestverwijderaar)
Amiantkoorden zijn losgebonden en kunnen gevaarlijk zijn voor de gezondheid bij slechte verwijderingsmethodes.

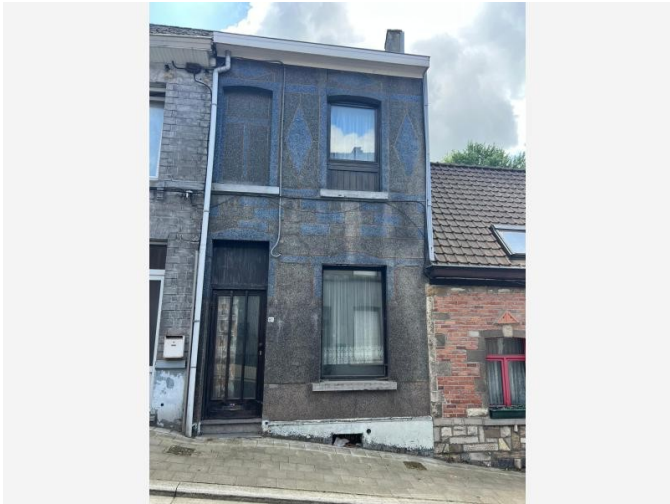
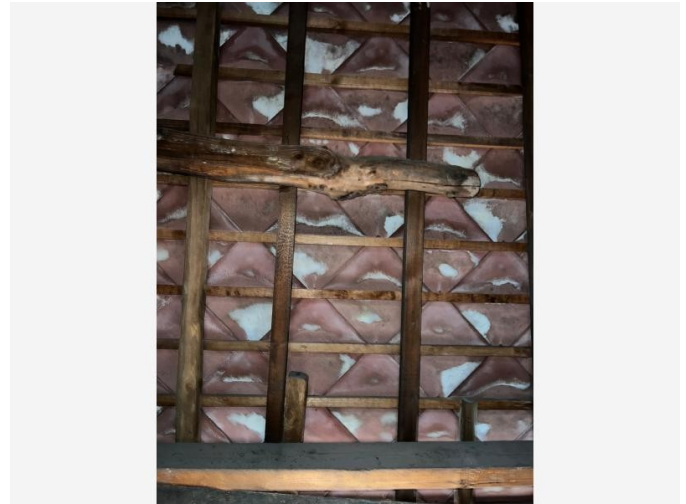
Het asbestmateriaal valt onder de mijlpaal van 2034.

Eindbeoordeling materiaalrisico	Verhoogd materiaalrisico en/of verhoogde kans op vezelvrijgave
---------------------------------	--

Gebondenheid	Categorie 1: hechtgebonden in oorsprong
Asbestsoort (vezeltype)	Alleen chrysotiel
Asbestconcentratie	Laag (< 50%)
Afschermingsgraad van het gehele materiaal	Geheel of deels vrij aan de buitenlucht
Toestand van het materiaal	Matig beschadigd, matig verweerd

Beschrijving	Dak - woning
Omgeving	Grenst aan binnen- en buitenlucht
Primaire drager	Schuin dak
Asbestmateriaal	Dak- en gevelbekleding - Lei, shingle
Bindmiddel van asbestmateriaal	Cement
Gebondenheid op basis van bindmiddel	Hecht
Hoeveelheid (oppervlakte - aantal)	• 105,00 m ² - 1 stuk
Totale oppervlakte	105,00 m ²
Eenvoudig bereikbaar	Ja

Verwijderen

- Zorg voor een veilig beheer. Vermijd het beschadigen van het asbestmateriaal. Controleer de toestand jaarlijks op wijzigingen.
- Zorg voor een veilig beheer en verwijder dit asbestmateriaal wanneer het bij werken eenvoudig bereikbaar wordt. Controleer de toestand jaarlijks op wijzigingen.
- Verwijder dit asbestmateriaal zo snel mogelijk. Volg de toestand goed op.

- Eenvoudige handelingen: mag via doe-het-zelf of door werknemer(s) met opleidingsattest eenvoudige handelingen
Het wegnemen van het materiaal mag wanneer men het materiaal niet beschadigd bij verwijdering. Dit mits de nodige veiligheidsmaatregelen.

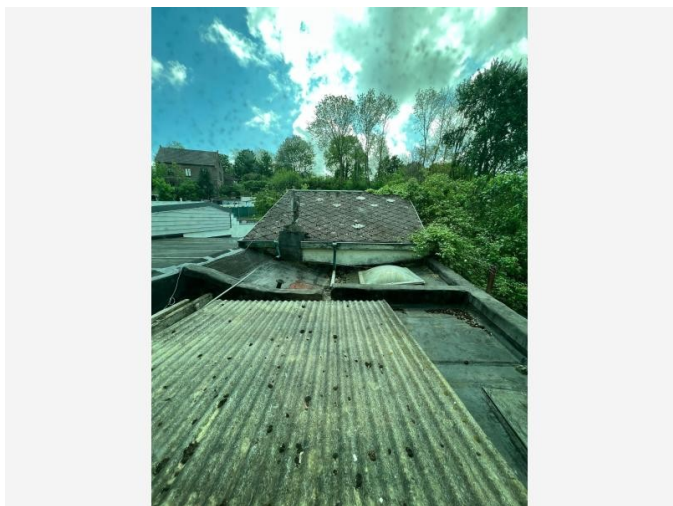
Situeringfoto

Permanente beperking

Reden: Het te onderzoeken materiaal situeert zich hoger dan 3,50 m te rekenen vanaf een veilige ondergrond

Uitleg van de asbestdeskundige: De toepassing bevindt zich op een zeker hoogte, waar de deskundige niet veilig toegang tot heeft.

(Asbest)materiaal	Rookgaskanaal
Karakterisatie	Asbest (verdacht)
Primaire drager	Schuin dak

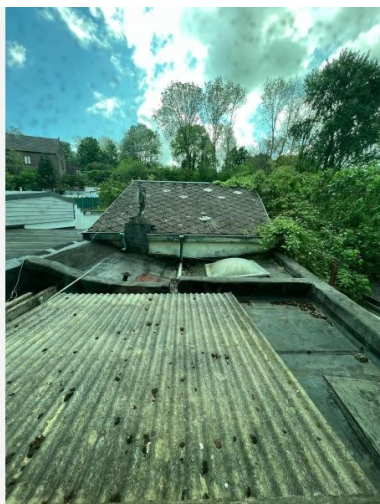
Situeringfoto

Permanente beperking

Reden: Het onderzoek kan niet uitgevoerd worden binnen de bepalingen van de Welzijnswet

Uitleg van de asbestdeskundige: Een staalname van roofing nemen, wordt vermeden.

Dit omdat er waterlekken kunnen ontstaan.

Het materiaal is dus asbestverdacht, niet asbesthoudend.

(Asbest)materiaal	Dak- en gevelbekleding - Roofing
Karakterisatie	Asbest (verdacht)
Primaire drager	Plat dak

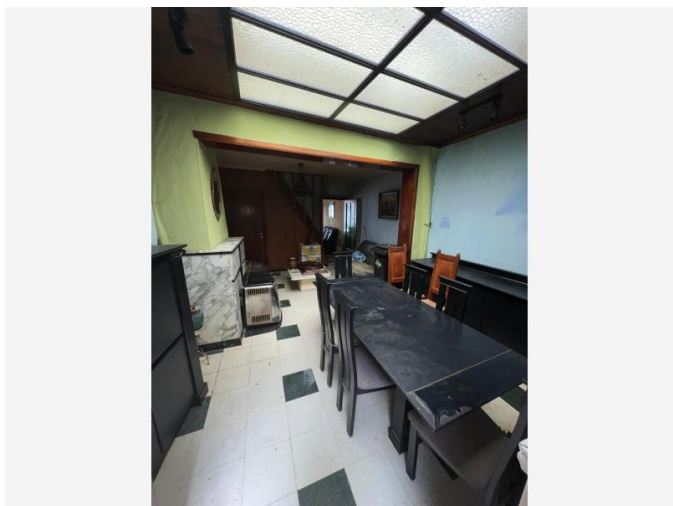
Situeringfoto

Permanente beperking

Reden: Het onderzoek kan niet uitgevoerd worden binnen de bepalingen van de Welzijnswet

Uitleg van de asbestdeskundige: Tegels geplaatst voor het risicobouwjaar, kunnen mogelijks asbestverdachte tegellijm bevatten. Deze kan enkel vastgesteld worden door een destructief onderzoek.

(Asbest)materiaal	Prefab - afwerking - Tegel
Karakterisatie	Asbest (verdacht)
Primaire drager	Vloer

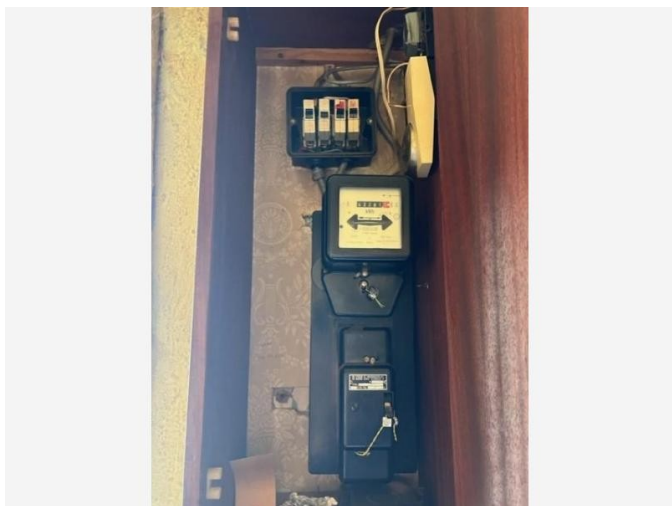
Vrije foto

In bakeliet, een van de eerste kunststoffen, werd soms asbest gemengd om de slijtvastheid en het isolatievermogen te vergroten.

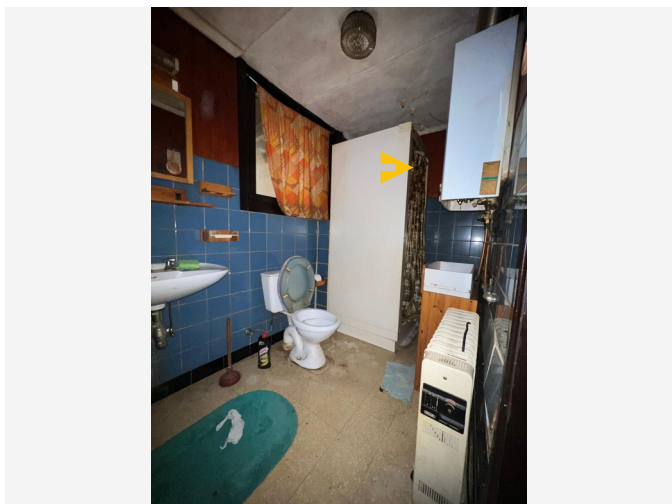
Vrije foto

Geen verdachte afdichtingskoorden aanwezig.

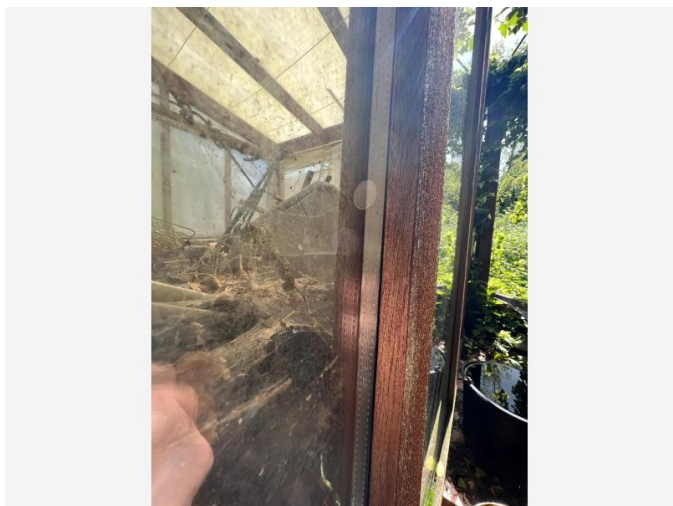
Vrije foto

Geen verdachte mastiek aanwezig.

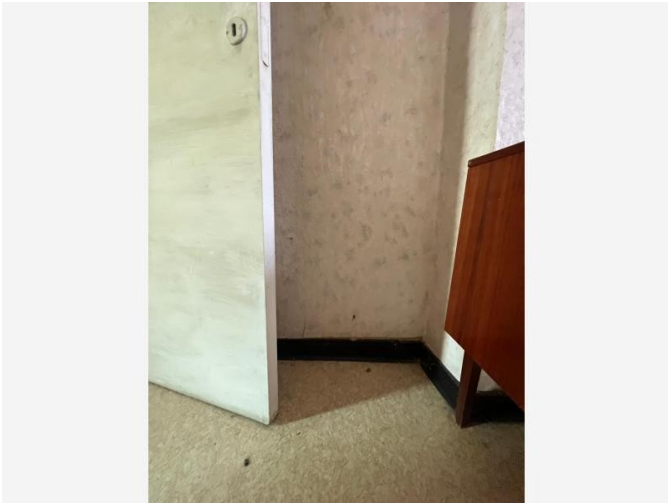
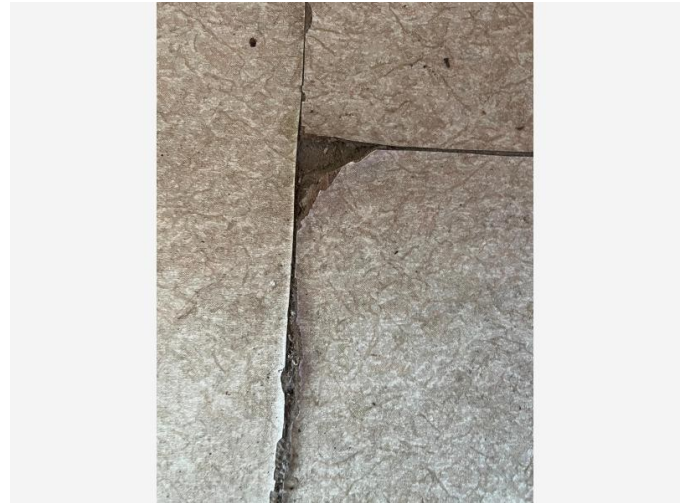
Geen asbest

#	Type	Referentie	Resultaat
9.1	Puntmonster	STL#OUDE81 - 3	Geen asbest

Beschrijving	Vloerzeil
Omgeving	Binnen
Primaire drager	Vloer
Bindmiddel van materiaal	Lijm

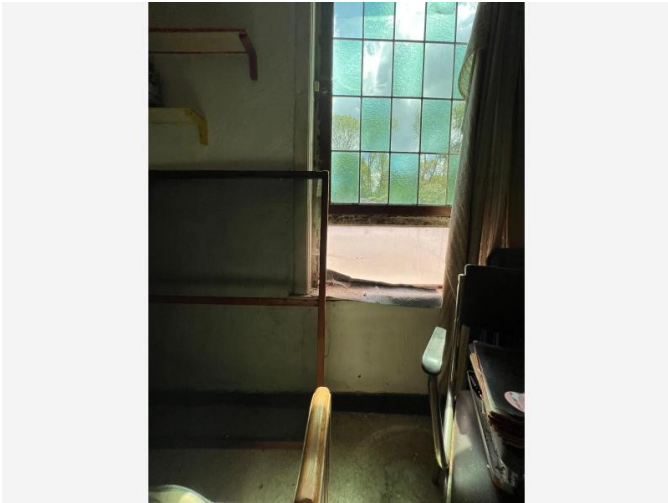
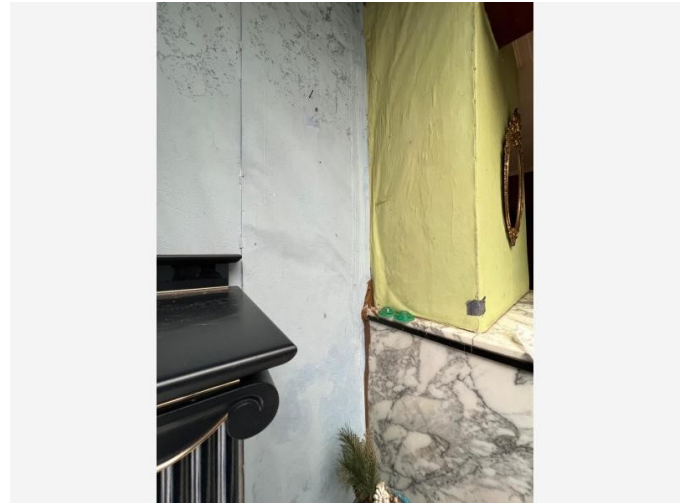
Geen asbest

#	Type	Referentie	Resultaat
10.1	Mengmonster	STL#OUDE81 - 1	Geen asbest
10.2	Mengmonster	STL#OUDE81 - 2	Geen asbest

Beschrijving	Pleisterwerk
Omgeving	Binnen
