Asbestinventarisatetest

Buizemontstraat 144, 9500 Geraardsbergen

Attestnummer : 20240829-000184.000

Uitgegeven op : 29.08.2024

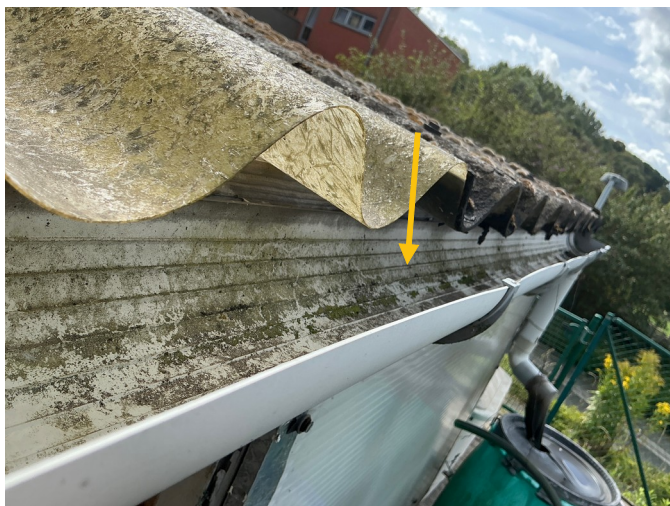
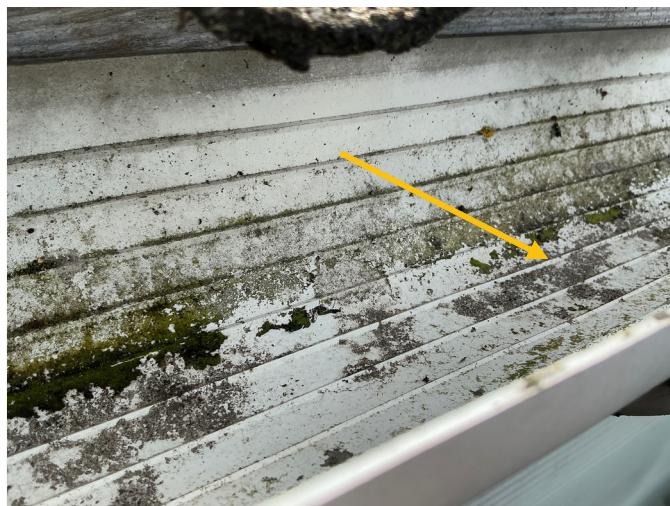
Fiche 1: Sediment in dakgoot

Beschrijving	Sediment in dakgoot
Type afvalstof	Betreft resten (contaminatie) van verwerking of beschadiging
Type resten (contaminatie)	<ul style="list-style-type: none">• Stof, deeltjes < 4 mm, flinters, gruis (vermengd in materiaal)
Besmette materialen	<ul style="list-style-type: none">• Sediment (dakgoot, afvoerbuï, regenwaterput, ...)
Bron van de resten	De bron van de resten zijn de asbesthoudende golfplaten die het dak bedekken.
Omgeving	Buiten
Primaire drager	Infrastructuur hemelwater (opvang en afvoer)
Gebondenheid resten	Niet hecht
Hoeveelheid (gewicht - aantal)	<ul style="list-style-type: none">• 0,20 kg - 1 stuk
Totaal gewicht	0,20 kg
Eenvoudig bereikbaar	Ja
Identificatiemethode	Vaststelling met bewijsdocument, zonder monstername

- Verwijder het asbestafval.

- Eenvoudige handelingen: mag via doe-het-zelf of door werknemer(s) met opleidingsattest eenvoudige handelingen
Gezien de bereikbaarheid en het volume van deze asbesthoudende toepassing kan de verwijdering door middel van doe-het-zelf of eenvoudige handelingen. Gebruik hierbij steeds de gepaste persoonlijke beschermingsmiddelen, vermijdt vezelvrijgave en voer het asbesthoudend afval, verpakt, via de juiste afvalstroom af.

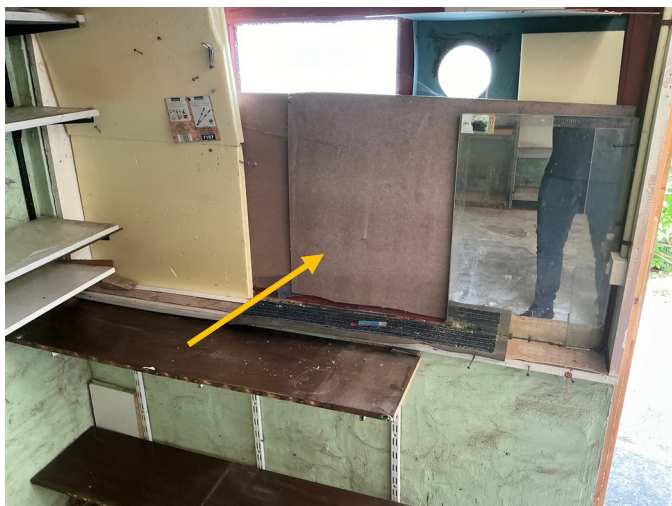
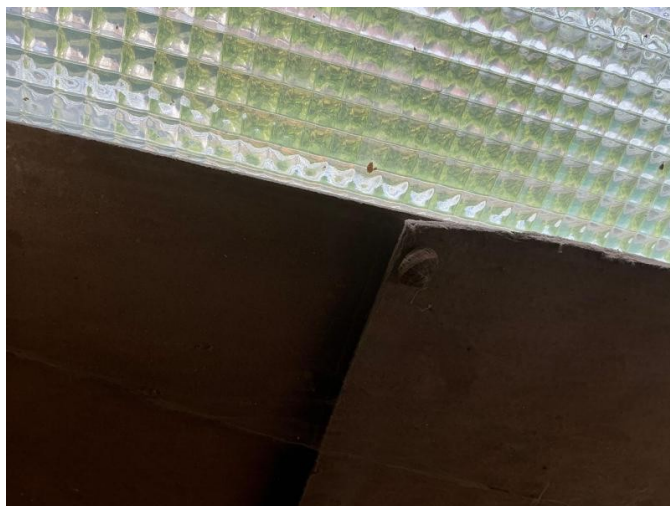
Beschrijving	Onderdakplaten
Type afvalstof	Betreft stock-voorraad of gedemonteerde asbestmaterialen
Aanwezige resten	De resten betreffen twee stukken menuiserie onderdakplaat die het raam bedekken.
Omgeving	Binnen
Primaire drager	Wandopening verticaal (raam, deur, ...)
Asbestmaterialen	<ul style="list-style-type: none">• Plaat, paneel, tablet - Type Menuiserie
Bindmiddel van asbestmateriaal	Cement
Gebondenheid op basis van bindmiddel	Hecht
Hoeveelheid (gewicht - aantal)	<ul style="list-style-type: none">• 2,00 kg - 1 stuk
Totaal gewicht	2,00 kg
Eenvoudig bereikbaar	Ja
Identificatiemethode	Vaststelling zonder monsternamen

- Verwijder het asbestafval.

- Eenvoudige handelingen: mag via doe-het-zelf of door werknemer(s) met opleidingsattest eenvoudige handelingen
Gezien de bereikbaarheid en het beperkt volume kan deze asbesthoudende toepassing door middel van doe-het-zelf of eenvoudige handelingen verwijderd worden. Gebruik hierbij steeds de gepaste persoonlijke beschermingsmiddelen, vermijdt vezelvrijgave en voer het asbesthoudende afval, verpakt, via de juiste afvalstroom af.

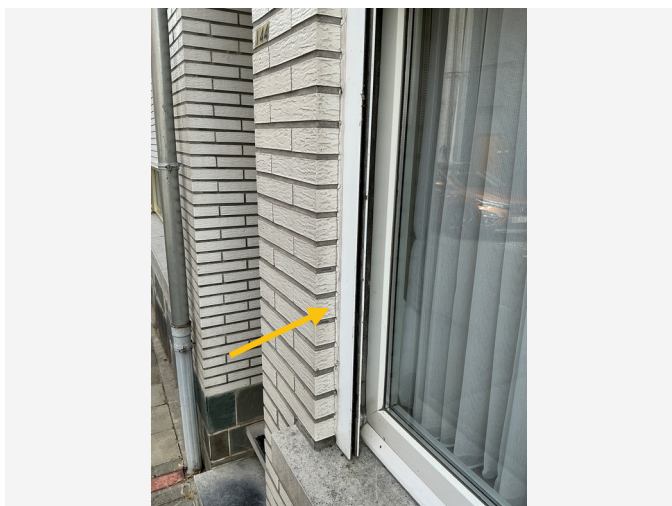
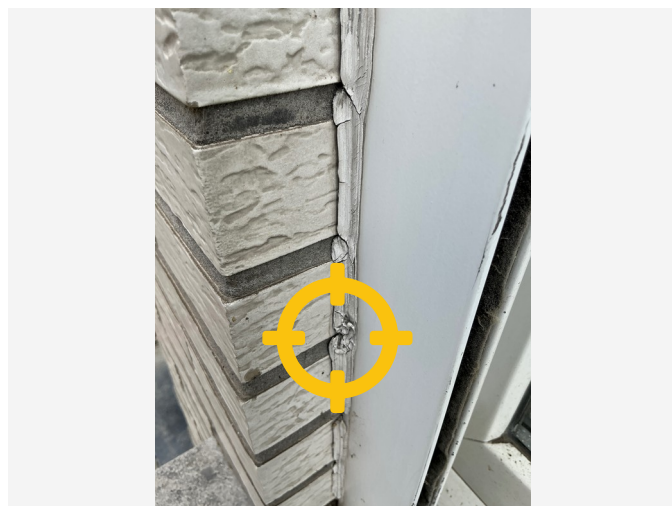
Eindbeoordeling materiaalrisico	Verhoogd materiaalrisico en/of verhoogde kans op vezelvrijgave
---------------------------------	--

Gebondenheid	Categorie 1: hechtgebonden in oorsprong
Asbestsoort (vezeltype)	Alleen chrysotiel
Asbestconcentratie	Laag (< 50%)
Afschermingsgraad van het gehele materiaal	Geheel of deels vrij aan de buitenlucht
Toestand van het materiaal	Matig beschadigd, matig verweerd

#	Type	Referentie	Resultaat
3.1	Puntmonster	20240821BU1144S1	Chrysotiel

Beschrijving	Mastiek rolluiken
Omgeving	Buiten
Primaire drager	Wandopening verticaal (raam, deur, ...)
Asbestmateriaal	In-situ afwerkingslagen - Pasta, stopverf, voegsel, stopsel, vulsel, mastiek, kitten, ...
Bindmiddel van asbestmateriaal	Kitten, mastiek, pasta
Gebondenheid op basis van bindmiddel	Hecht
Hoeveelheid (gewicht - aantal)	<ul style="list-style-type: none">• 2,00 kg - 1 stuk
Totaal gewicht	2,00 kg
Eenvoudig bereikbaar	Ja
Bevestigingswijze	<ul style="list-style-type: none">• Verlijmd, ingegoten, versmeerd
Identificatiemethode	Vaststelling met monstername
Destructieve handeling voor identificatie	Nee

- Verwijder dit asbestmateriaal zo snel mogelijk. Volg de toestand goed op.

- Eenvoudige handelingen: mag via doe-het-zelf of door werknemer(s) met opleidingsattest eenvoudige handelingen
Gezien de bereikbaarheid en het beperkt volume kan deze asbesthoudende toepassing door middel van doe-het-zelf of eenvoudige handelingen verwijderd worden. Gebruik hierbij steeds de gepaste persoonlijke beschermingsmiddelen, vermijdt vezelvrijga en voer het asbesthoudend afval, verpakt, via de juiste afvalstroom af.

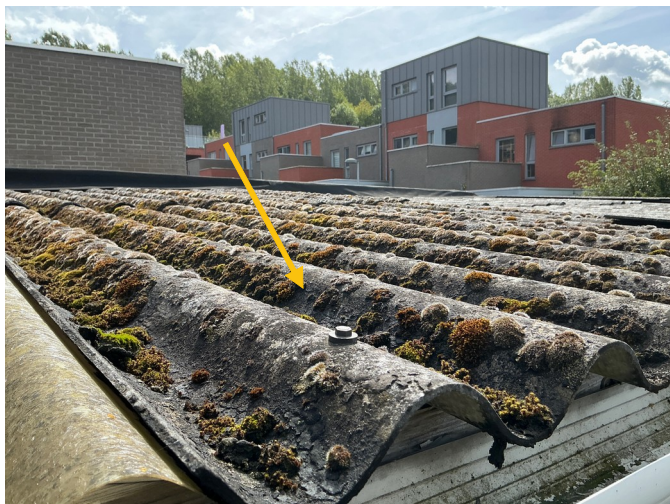
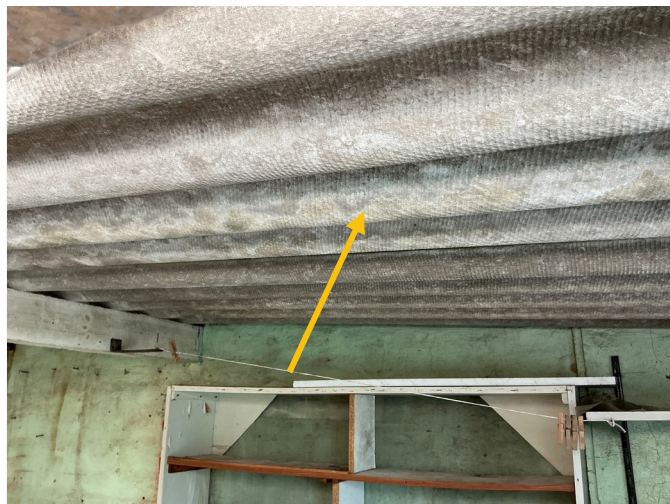
Eindbeoordeling materiaalrisico	Verhoogd materiaalrisico en/of verhoogde kans op vezelvrijgave
---------------------------------	--

Gebondenheid	Categorie 1: hechtgebonden in oorsprong
Asbestsoort (vezeltype)	Crocidoliet aanwezig
Asbestconcentratie	Laag (< 50%)
Afschermingsgraad van het gehele materiaal	Geheel of deels (ook) vrij aan de binnenlucht
Toestand van het materiaal	Licht beschadigd, licht verweerd. Intact calciumsilicaatmateriaal of categorie III 'gebondenheid'

Beschrijving	Dak in asbestgolfplaten
Omgeving	Grenst aan binnen- en buitenlucht
Primaire drager	Schuin dak
Asbestmateriaal	Dak- en gevelbekleding - Golfplaat
Bindmiddel van asbestmateriaal	Cement
Gebondenheid op basis van bindmiddel	Hecht
Hoeveelheid (oppervlakte - aantal)	<ul style="list-style-type: none">• 15,00 m² - 1 stuk
Totale oppervlakte	15,00 m ²
Eenvoudig bereikbaar	Ja
Bevestigingswijze	<ul style="list-style-type: none">• Geschroefd
Identificatiemethode	Vaststelling zonder monsternamen
Destructieve handeling voor identificatie	Nee

- Verwijder dit asbestmateriaal zo snel mogelijk. Volg de toestand goed op.

- Eenvoudige handelingen: mag via doe-het-zelf of door werknemer(s) met opleidingsattest eenvoudige handelingen
Gezien het beperkt volume en de bereikbaarheid van deze asbesthoudende toepassing kan deze door middel van doe-het-zelf of eenvoudige handelingen verwijderd worden. Gebruik hierbij steeds de gepaste persoonlijke beschermingsmiddelen, vermijdt vezelvrijgave en voer het asbesthoudend afval, verpakt, via de juiste afvalstroom af.

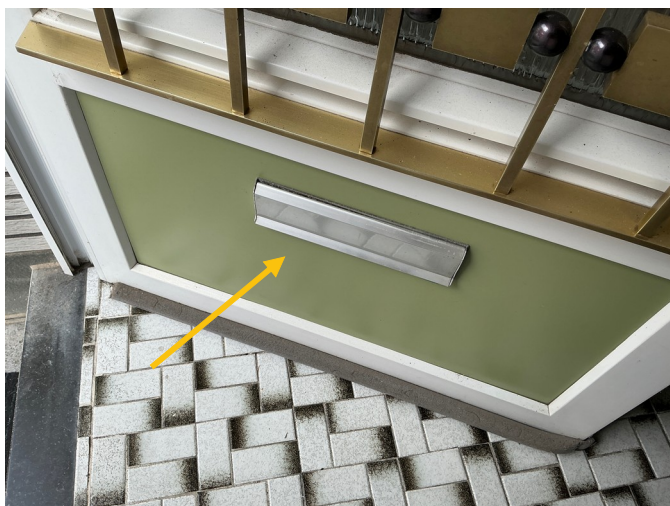
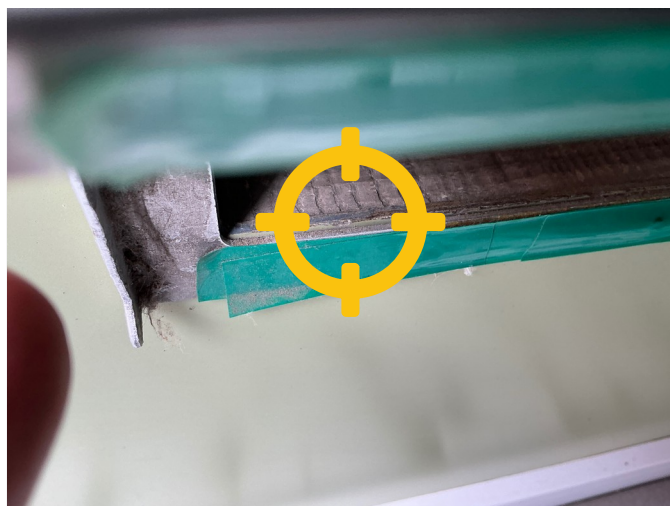
Eindbeoordeling materiaalrisico	Laag materiaalrisico en/of verlaagde kans op vezelvrijgave
---------------------------------	--

Gebondenheid	Categorie 2: niet-hechtgebonden met matrix
Asbestsoort (vezeltype)	Alleen chrysotiel
Asbestconcentratie	Hoog ($\geq 50\%$)
Afschermingsgraad van het gehele materiaal	Geheel of deels (ook) vrij aan de binnenlucht
Toestand van het materiaal	Onbeschadigd, niet verweerd

#	Type	Referentie	Resultaat
5.1	Puntmonster	20240821BU114453	Chrysotiel

Beschrijving	Pical-plaat in deur
Omgeving	Grenst aan binnen- en buitenlucht
Primaire drager	Wandopening verticaal (raam, deur, ...)
Asbestmateriaal	Plaat, paneel, tablet - Calciumsilicaat (type Pical, type Promatect)
Bindmiddel van asbestmateriaal	Calciumsilicaat
Gebondenheid op basis van bindmiddel	Niet-hechtgebonden
Hoeveelheid (oppervlakte - dikte - aantal)	<ul style="list-style-type: none">• 1,00 m² - 2,00 cm - 1 stuk
Totaal volume	0,02 m ³
Eenvoudig bereikbaar	Ja
Bevestigingswijze	<ul style="list-style-type: none">• Geklemd
Identificatiemethode	Vaststelling met monstername
Destructieve handeling voor identificatie	Nee

- Verwijder dit asbestmateriaal zo snel mogelijk. Volg de toestand goed op.

- Hermetische zone (erkend asbestverwijderaar)
Gezien de hoge concentratie asbestvezels in deze toepassing en de kans op vezelvrijgave bij het uitbreken van een Pical plaat dient de verwijdering uitgevoerd te worden door een erkende asbestverwijderaar onder een hermetische zone. Idealiter kan de deur in zijn geheel verwijderd worden en als asbesthoudend afval beschouwd en als dusdanig behandeld worden.

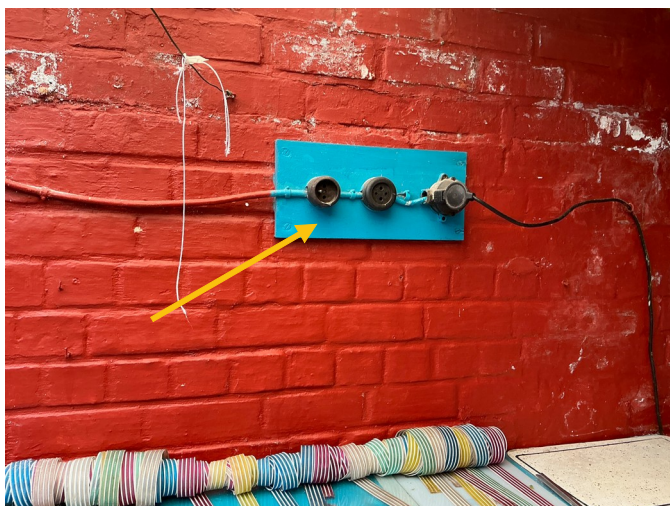
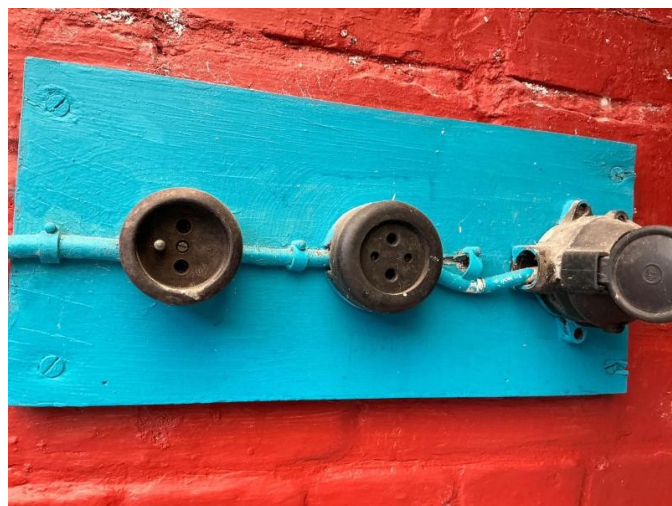
Eindbeoordeling materiaalrisico	Zeer laag materiaalrisico en/of zeer lage kans op vezelvrijgave
---------------------------------	---

Gebondenheid	Categorie 1: hechtgebonden in oorsprong
Asbestsoort (vezeltype)	Alleen chrysotiel
Asbestconcentratie	Laag (< 50%)
Afschermingsgraad van het gehele materiaal	Stootvaste afscherming of omkasting
Toestand van het materiaal	Onbeschadigd, niet verweerd

Beschrijving	Bakeliet stopcontacten
Omgeving	Binnen
Primaire drager	Binnenwand
Asbestmateriaal	Plaat, paneel, tablet - Type Bakeliet
Bindmiddel van asbestmateriaal	Kunststof of -hars
Gebondenheid op basis van bindmiddel	Hecht
Hoeveelheid (oppervlakte - dikte - aantal)	• 0,01 m ² - 1,00 cm - 1 stuk
Totaal volume	< 0,001 m ³
Eenvoudig bereikbaar	Ja
Bevestigingswijze	• Geschroefd
Identificatiemethode	Vaststelling zonder monsternamen
Destructieve handeling voor identificatie	Nee

- Zorg voor een veilig beheer. Vermijd het beschadigen van het asbestmateriaal. Controleer de toestand jaarlijks op wijzigingen.

- Eenvoudige handelingen: mag via doe-het-zelf of door werknemer(s) met opleidingsattest eenvoudige handelingen
Bij renovatie van de elektrische installatie kunnen de toepassingen door eenvoudige handelingen lossgeschroefd worden en via de daartoe aangewezen afvalstroom afgevoerd worden. Bij verwijdering steeds persoonlijke beschermingsmiddelen gebruiken.

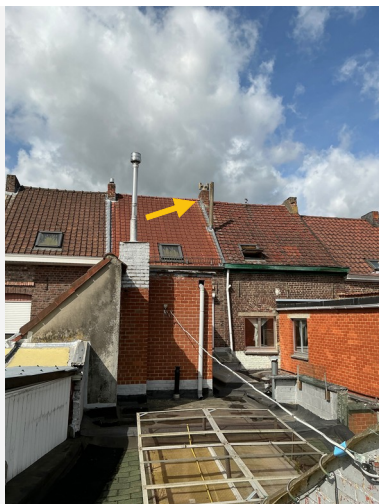
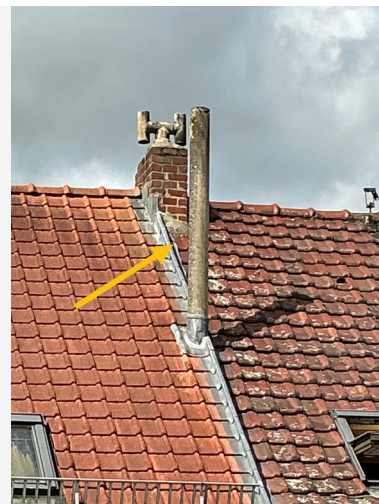
Eindbeoordeling materiaalrisico	Laag materiaalrisico en/of verlaagde kans op vezelvrijgave
---------------------------------	--

Gebondenheid	Categorie 1: hechtgebonden in oorsprong
Asbestsoort (vezeltype)	Crocidoliet aanwezig
Asbestconcentratie	Laag (< 50%)
Afschermingsgraad van het gehele materiaal	Geheel of deels vrij aan de buitenlucht
Toestand van het materiaal	Licht beschadigd, licht verweerd. Intact calciumsilicaatmateriaal of categorie III 'gebondenheid'

Beschrijving	Rookgaskanaal
Omgeving	Binnen
Primaire drager	Schuin dak
Asbestmateriaal	Rookgaskanaal
Bindmiddel van asbestmateriaal	Cement
Gebondenheid op basis van bindmiddel	Hecht
Hoeveelheid (lengte - omtrek - dikte - aantal)	<ul style="list-style-type: none">• 1,50 m - 40,00 cm - 1,00 cm - 1 stuk
Totaal volume	0,006 m ³
Eenvoudig bereikbaar	Ja
Bevestigingswijze	<ul style="list-style-type: none">• Verlijmd, ingegoten, versmeerd
Identificatiemethode	Vaststelling zonder monstername
Destructieve handeling voor identificatie	Nee

- Verwijder dit asbestmateriaal zo snel mogelijk. Volg de toestand goed op.

- Eenvoudige handelingen: enkel door erkend asbestverwijderaar
Gezien de hoogte en de kans op vezelvrijgave bij het verwijderen van deze asbesthoudende toepassing dient de verwijdering door een erkende asbestverwijderaar uitgevoerd te worden. Dit conform de geldende verwijderingsprotocollen en veiligheidsvoorschriften.

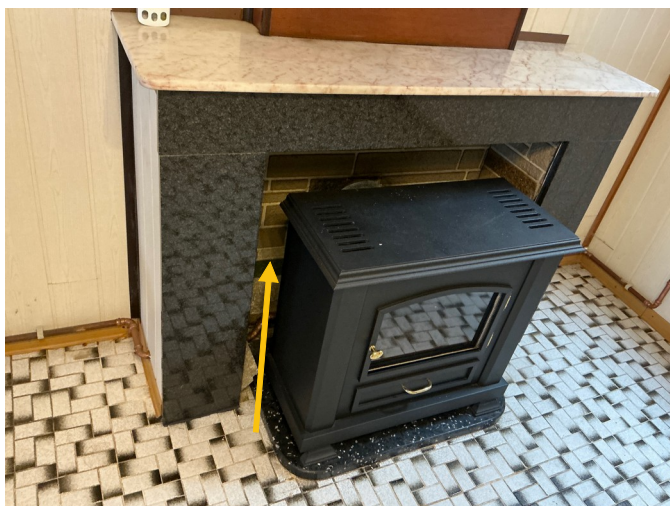
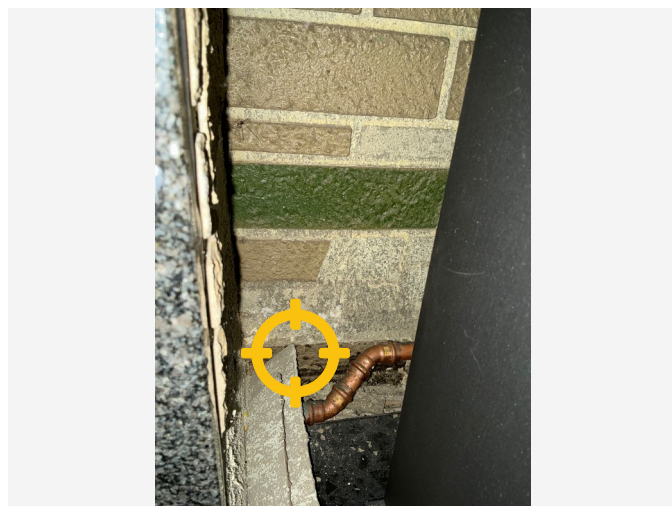
Eindbeoordeling materiaalrisico	Laag materiaalrisico en/of verlaagde kans op vezelvrijgave
---------------------------------	--

Gebondenheid	Categorie 1: hechtgebonden in oorsprong
Asbestsoort (vezeltype)	Alleen chrysotiel
Asbestconcentratie	Laag (< 50%)
Afschermingsgraad van het gehele materiaal	Geheel of deels (ook) vrij aan de binnenlucht
Toestand van het materiaal	Licht beschadigd, licht verweerd. Intact calciumsilicaatmateriaal of categorie III 'gebondenheid'

#	Type	Referentie	Resultaat
8.1	Mengmonster	20240821BU114452	Chrysotiel

Beschrijving	Decoratieve achterwand gaskachels
Omgeving	Binnen
Primaire drager	Binnenwand
Asbestmateriaal	Decoratieve kachelwand
Bindmiddel van asbestmateriaal	Cement
Gebondenheid op basis van bindmiddel	Hecht
Hoeveelheid (gewicht - aantal)	<ul style="list-style-type: none">• 30,00 kg - 1 stuk
Totaal gewicht	30,00 kg
Eenvoudig bereikbaar	Ja
Bevestigingswijze	<ul style="list-style-type: none">• Verlijmd, ingegoten, versmeerd
Identificatiemethode	Vaststelling met monstername
Destructieve handeling voor identificatie	Nee

- Verwijder dit asbestmateriaal zo snel mogelijk. Volg de toestand goed op.

- Eenvoudige handelingen: enkel door erkend asbestverwijderaar
Gezien de kans op vezelvrijgave bij verwijdering van deze asbesthoudende toepassing, dient dit door een erkende asbestverwijderaar uitgevoerd te worden. Conform de geldende verwijderingsprotocollen en veiligheidsvoorschriften.

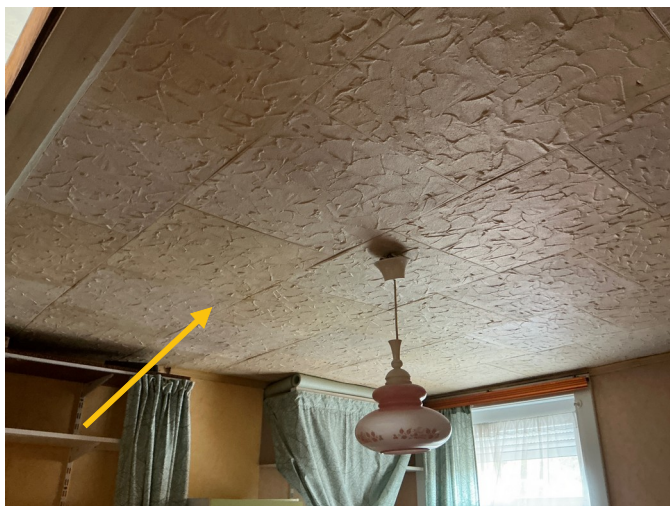
De plafondbekleding op de eerste verdieping bestaat uit decoratieve isomo - platen. Deze bezitten geen asbesthoudende kenmerken.

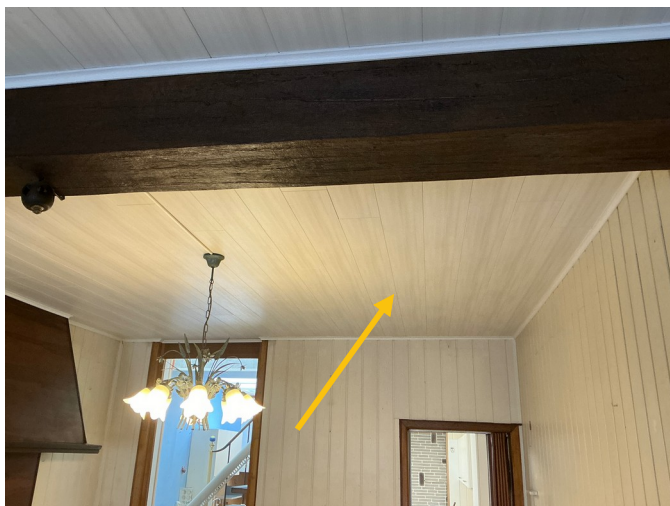
Het plafond in de woonkamer is bekleedt met laminaat. Dit bezit geen asbesthoudende kenmerken.

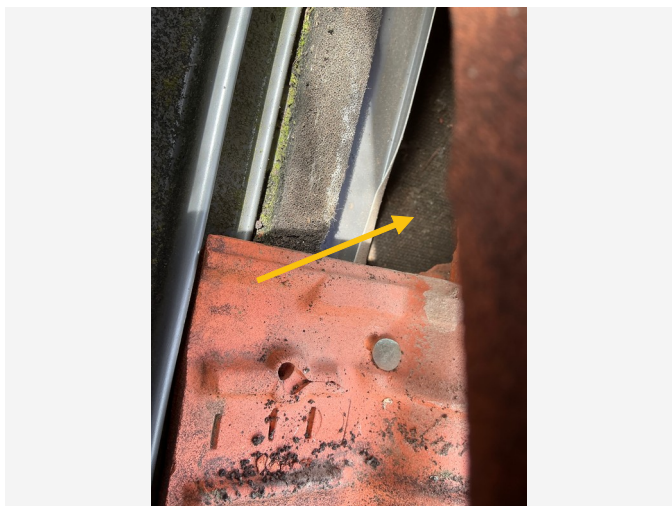
Het onderdak bestaat uit onderdakfleece. Dit bezit geen asbesthoudende kenmerken.

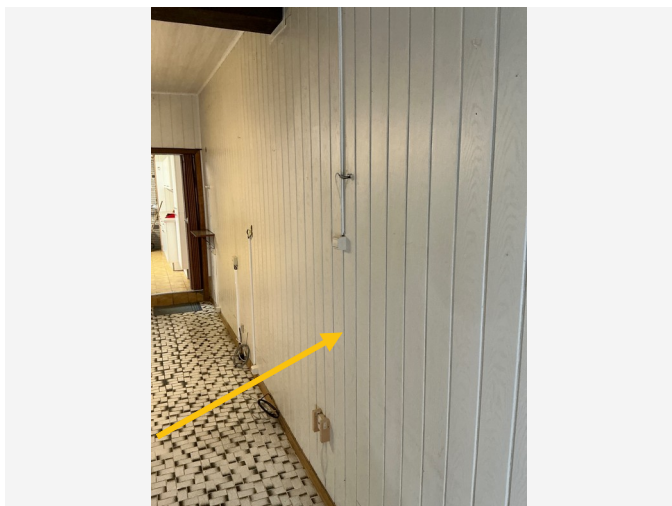
De muren in de woonkamer zijn bekleedt in laminaat. Dit bezit geen asbesthoudende kenmerken.

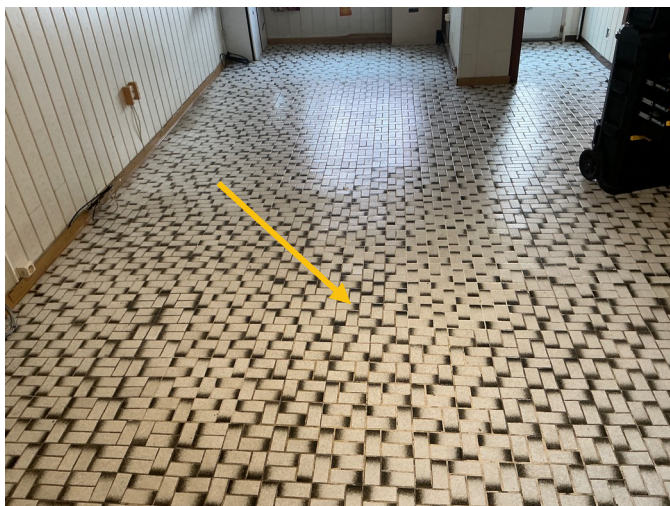
Gezien het bouwjaar van de woning bestaat de mogelijkheid dat de gebruikte tegellijm asbesthoudende componenten bevatte.

Identificatiemethode	Redelijk vermoeden
Primaire drager	Vloer
(Asbest)materiaal	In-situ afwerkingslagen - Lijm laag
Bindmiddel	Lijm
Gebondenheid bindmiddel	Hecht

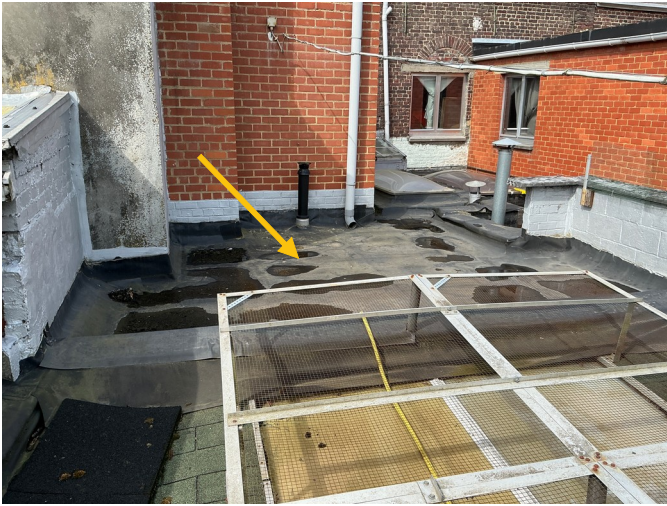
Het plat dak is bedekt met EPDM. Dit bezit geen asbesthoudende kenmerken. Het is evenwel niet uitgesloten dat er zich onderliggend een oude roofing - laag bevindt.

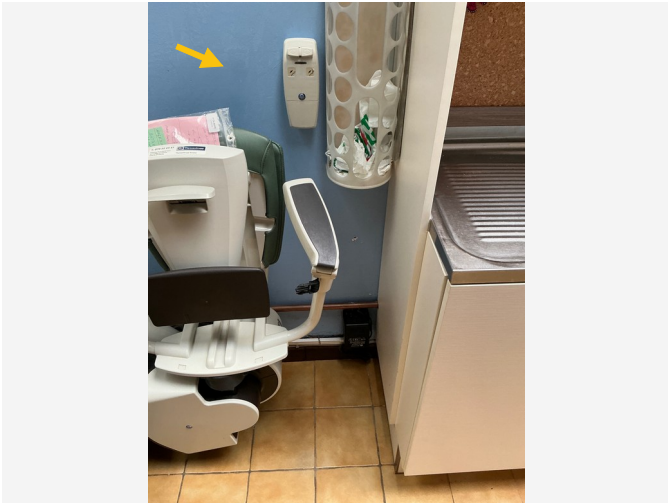
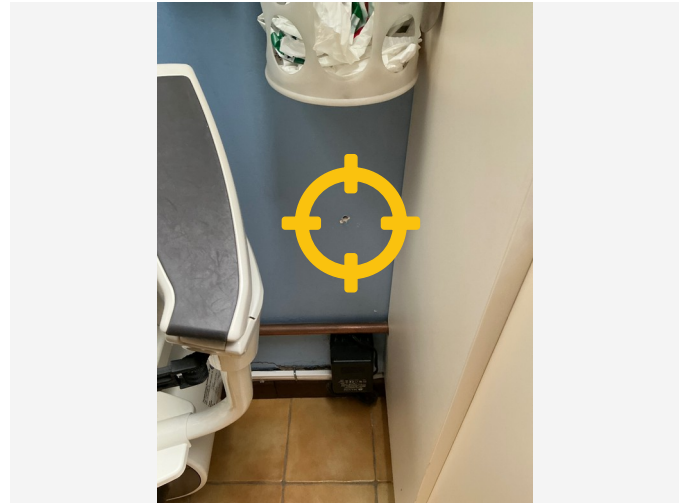
Fiche 15: Pleisterwerk muren

Geen asbest

#	Type	Referentie	Resultaat
15.1	Mengmonster	20240821BUI14454	Geen asbest
