Asbestinventarisatetest

Schillebeekstraat 20, 9500 Geraardsbergen

Attestnummer : 20240826-000173.000

Uitgegeven op : 26.08.2024

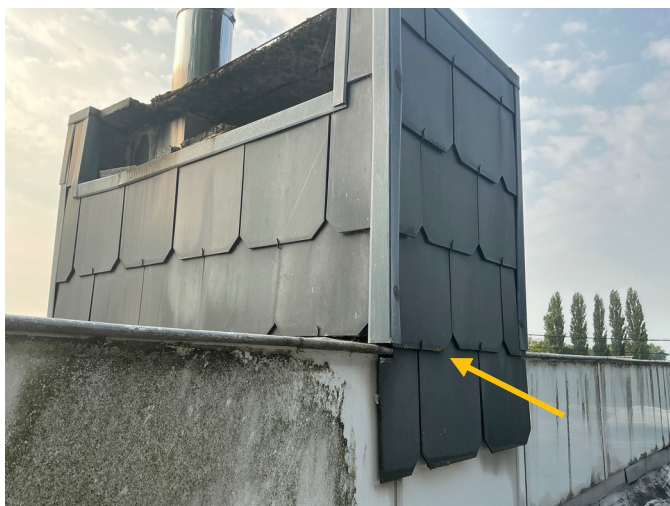
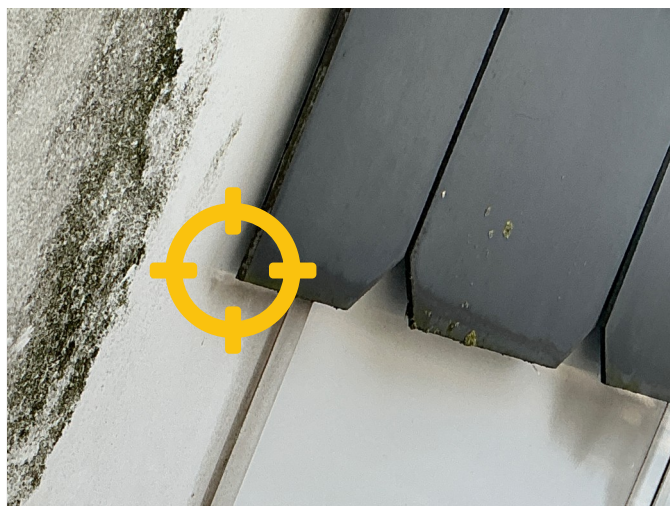
Het asbestmateriaal valt onder de mijlpaal van 2034.

Verwijderen

Eindbeoordeling materiaalrisico	Zeer laag materiaalrisico en/of zeer lage kans op vezelvrijgave
---------------------------------	---

Gebondenheid	Categorie 1: hechtgebonden in oorsprong
Asbestsoort (vezeltype)	Alleen chrysotiel
Asbestconcentratie	Laag (< 50%)
Afschermingsgraad van het gehele materiaal	Geheel of deels vrij aan de buitenlucht
Toestand van het materiaal	Onbeschadigd, niet verweerd

#	Type	Referentie	Resultaat
1.1	Puntmonster	20240820SCH20S2	Chrysotiel

Beschrijving	Gevelbekleding in asbestleien
Omgeving	Buiten
Primaire drager	Wand buitenschil
Asbestmateriaal	Dak- en gevelbekleding - Lei, shingle
Bindmiddel van asbestmateriaal	Cement
Gebondenheid op basis van bindmiddel	Hecht
Hoeveelheid (oppervlakte - aantal)	<ul style="list-style-type: none">• 4,50 m² - 1 stuk
Totale oppervlakte	4,50 m ²
Eenvoudig bereikbaar	Ja
Bevestigingswijze	<ul style="list-style-type: none">• Geklemd• Genageld, geniet
Identificatiemethode	Vaststelling met monstername
Destructieve handeling voor identificatie	Nee

- Verwijder dit asbestmateriaal zo snel mogelijk. Volg de toestand goed op.

- Eenvoudige handelingen: mag via doe-het-zelf of door werknemer(s) met opleidingsattest eenvoudige handelingen
Gezien het beperkte volume en de bereikbaarheid van deze asbesthoudende toepassing, kan deze door middel van doe-het-zelf of eenvoudige handelingen verwijderd worden. Gebruik hierbij steeds de gepaste persoonlijke beschermingsmiddelen, vermijdt vezelvrijgave en voer het asbesthoudend afval, verpakt, via de juiste afvalstroom af.

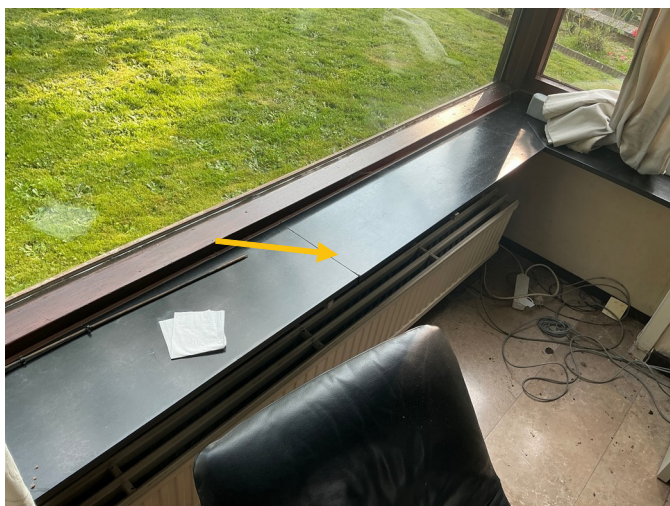
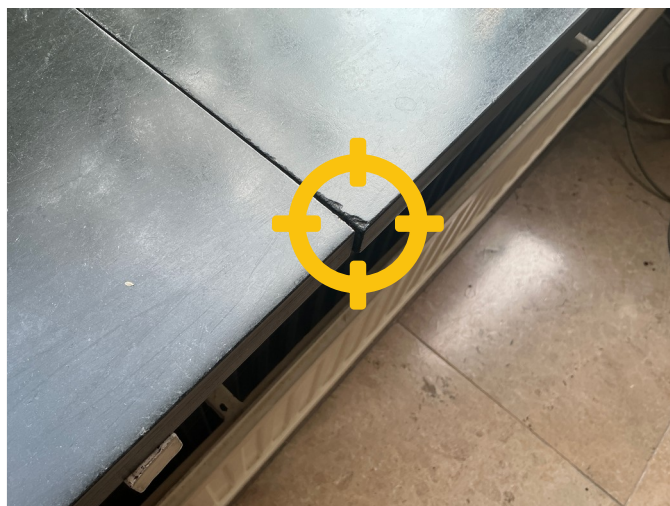
Het asbestmateriaal valt onder de mijlpaal van 2040.

Zorgvuldig beheren

Eindbeoordeling materiaalrisico	Laag materiaalrisico en/of verlaagde kans op vezelvrijgave
---------------------------------	--

Gebondenheid	Categorie 1: hechtgebonden in oorsprong
Asbestsoort (vezeltype)	Alleen chrysotiel
Asbestconcentratie	Laag (< 50%)
Afschermingsgraad van het gehele materiaal	Geheel of deels (ook) vrij aan de binnenlucht
Toestand van het materiaal	Licht beschadigd, licht verweerd. Intact calciumsilicaatmateriaal of categorie III 'gebondenheid'

#	Type	Referentie	Resultaat
2.1	Puntmonster	20240820SCH20S6	Chrysotiel

Beschrijving	Vensterbanktabletten binnen
Omgeving	Binnen
Primaire drager	Wandopening verticaal (raam, deur, ...)
Asbestmateriaal	Plaat, paneel, tablet - Type Massal
Bindmiddel van asbestmateriaal	Cement
Gebondenheid op basis van bindmiddel	Hecht
Hoeveelheid (oppervlakte - dikte - aantal)	<ul style="list-style-type: none">• 4,50 m² - 5,00 cm - 1 stuk
Totaal volume	0,225 m ³
Eenvoudig bereikbaar	Ja
Bevestigingswijze	<ul style="list-style-type: none">• Geklemd• Verlijmd, ingegoten, versmeerd
Identificatiemethode	Vaststelling met monsternamen
Destructieve handeling voor identificatie	Nee

- Zorg voor een veilig beheer. Vermijd het beschadigen van het asbestmateriaal. Controleer de toestand jaarlijks op wijzigingen.

- Eenvoudige handelingen: enkel door erkend asbestverwijderaar
Gezien de vezelvrijgave die gepaard gaat bij het verwijderen van deze asbesthoudende toepassing dient de verwijdering te gebeuren door een erkende asbestverwijderaar. Dit conform de geldende verwijderingsprotocollen en veiligheidsvoorschriften.

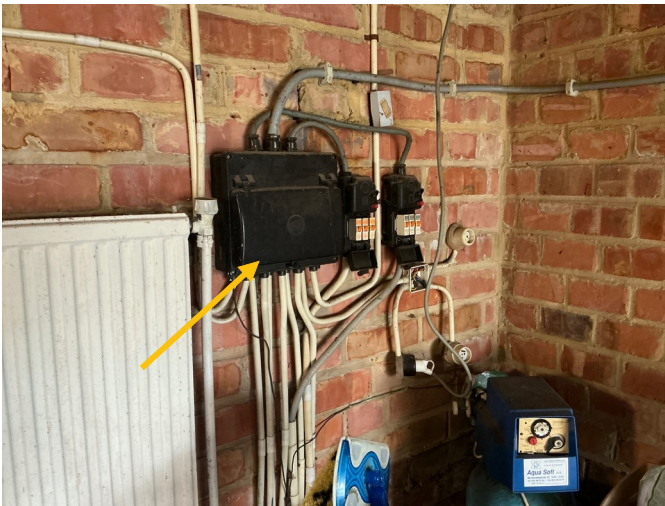
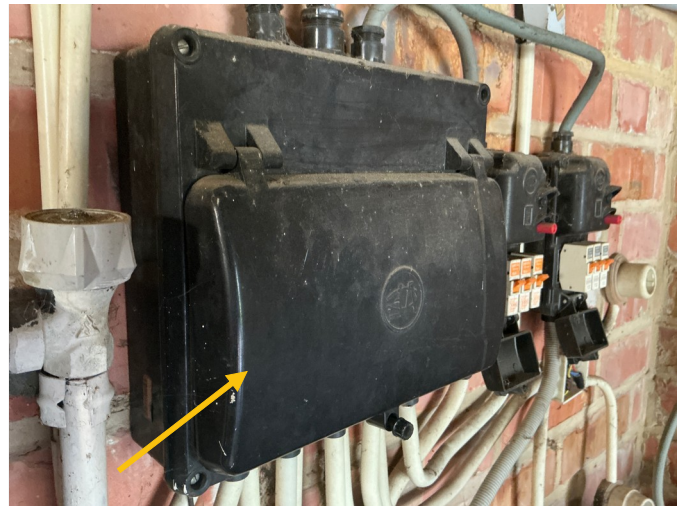
Het asbestmateriaal valt onder de mijlpaal van 2040.

Zorgvuldig beheren

Eindbeoordeling materiaalrisico	Laag materiaalrisico en/of verlaagde kans op vezelvrijgave
---------------------------------	--

Gebondenheid	Categorie 1: hechtgebonden in oorsprong
Asbestsoort (vezeltype)	Crocidoliet aanwezig
Asbestconcentratie	Laag (< 50%)
Afschermingsgraad van het gehele materiaal	Geheel of deels (ook) vrij aan de binnenlucht
Toestand van het materiaal	Onbeschadigd, niet verweerd

Beschrijving	Schakelkasten
Omgeving	Binnen
Primaire drager	Communicatie en elektrische infrastructuur en uitrusting
Asbestmateriaal	Plaat, paneel, tablet - Type Bakeliet
Bindmiddel van asbestmateriaal	Kunststof of -hars
Gebondenheid op basis van bindmiddel	Hecht
Hoeveelheid (oppervlakte - dikte - aantal)	• 1,00 m ² - 1,00 cm - 1 stuk
Totaal volume	0,01 m ³
Eenvoudig bereikbaar	Ja
Bevestigingswijze	• Geschroefd
Identificatiemethode	Vaststelling zonder monstername
Destructieve handeling voor identificatie	Nee

- Zorg voor een veilig beheer. Vermijd het beschadigen van het asbestmateriaal. Controleer de toestand jaarlijks op wijzigingen.

- Eenvoudige handelingen: mag via doe-het-zelf of door werknemer(s) met opleidingsattest eenvoudige handelingen
Bij renovatie van de elektrische installatie kunnen deze asbesthoudende toepassingen via doe-het-zelf of eenvoudige handelingen verwijderd worden. Gebruik hierbij steeds de gepaste persoonlijke beschermingsmiddelen, vermijdt vezelvrijgave en voer het asbesthoudende afval, verpakt, via de juiste afvalstroom af.

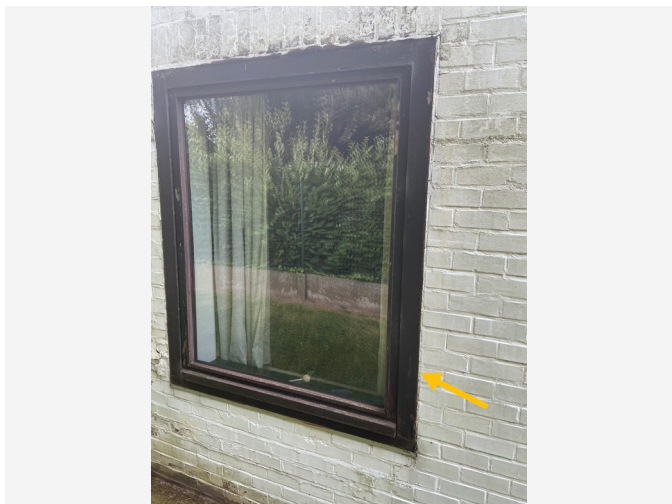
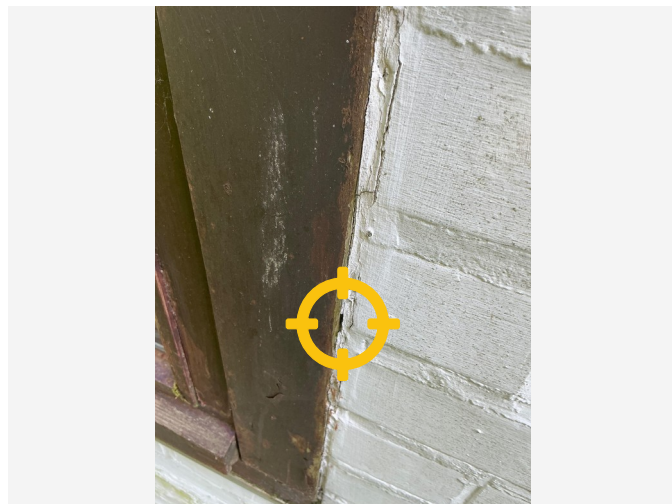
Het asbestmateriaal valt onder de mijlpaal van 2040.

Zorgvuldig beheren

Eindbeoordeling materiaalrisico	Laag materiaalrisico en/of verlaagde kans op vezelvrijgave
---------------------------------	--

Gebondenheid	Categorie 1: hechtgebonden in oorsprong
Asbestsoort (vezeltype)	Alleen chrysotiel
Asbestconcentratie	Laag (< 50%)
Afschermingsgraad van het gehele materiaal	Geheel of deels vrij aan de buitenlucht
Toestand van het materiaal	Licht beschadigd, licht verweerd. Intact calciumsilicaatmateriaal of categorie III 'gebondenheid'

#	Type	Referentie	Resultaat
4.1	Puntmonster	20240820SCH20S1	Chrysotiel

Beschrijving	Mastiek buitenschrijnwerk
Omgeving	Buiten
Primaire drager	Wandopening verticaal (raam, deur, ...)
Asbestmateriaal	In-situ afwerkingslagen - Pasta, stopverf, voegsel, stopsel, vulsel, mastiek, kitten, ...
Bindmiddel van asbestmateriaal	Kitten, mastiek, pasta
Gebondenheid op basis van bindmiddel	Hecht
Hoeveelheid (gewicht - aantal)	<ul style="list-style-type: none">• 5,00 kg - 1 stuk
Totaal gewicht	5,00 kg
Eenvoudig bereikbaar	Ja
Bevestigingswijze	<ul style="list-style-type: none">• Verlijmd, ingegoten, versmeerd
Identificatiemethode	Vaststelling met monstername
Destructieve handeling voor identificatie	Nee

- Verwijder dit asbestmateriaal zo snel mogelijk. Volg de toestand goed op.

- Eenvoudige handelingen: mag via doe-het-zelf of door werknemer(s) met opleidingsattest eenvoudige handelingen
Gezien de bereikbaarheid en het beperkt volume van deze asbesthoudende toepassing, kan de verwijdering door middel van doe-het-zelf of eenvoudige handelingen gebeuren. Gebruik hierbij steeds de gepaste persoonlijke beschermingsmiddelen, vermijdt vezelvrijgave en voer het asbesthoudend afval, verpakt, via de juiste afvalstroom af.

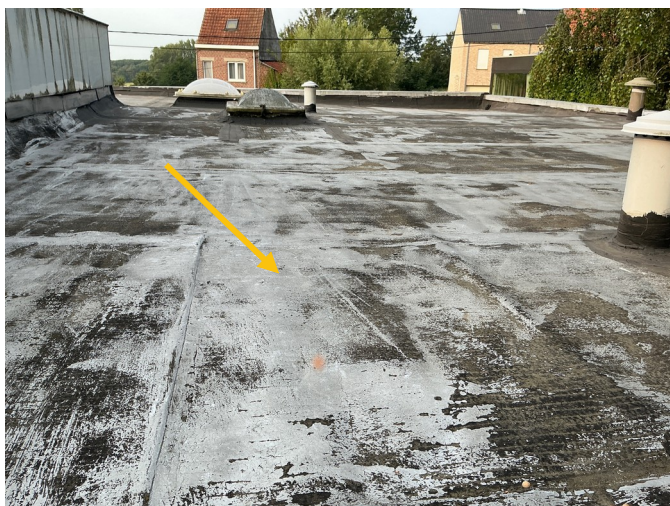
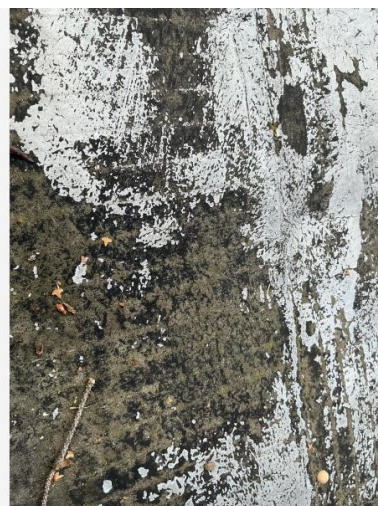
Het asbestmateriaal valt onder de mijlpaal van 2040.

Zorgvuldig beheren

Eindbeoordeling materiaalrisico	Laag materiaalrisico en/of verlaagde kans op vezelvrijgave
---------------------------------	--

Gebondenheid	Categorie 1: hechtgebonden in oorsprong
Asbestsoort (vezeltype)	Crocidoliet aanwezig
Asbestconcentratie	Laag (< 50%)
Afschermingsgraad van het gehele materiaal	Geheel of deels vrij aan de buitenlucht
Toestand van het materiaal	Licht beschadigd, licht verweerd. Intact calciumsilicaatmateriaal of categorie III 'gebondenheid'

Beschrijving	Dak in roofing
Omgeving	Buiten
Primaire drager	Plat dak
Asbestmateriaal	Dak- en gevelbekleding - Roofing
Bindmiddel van asbestmateriaal	Bitumen (roofing, teer, asfalt)
Gebondenheid op basis van bindmiddel	Hecht
Hoeveelheid (oppervlakte - aantal)	<ul style="list-style-type: none">• 150,00 m² - 1 stuk
Totale oppervlakte	150,00 m ²
Eenvoudig bereikbaar	Ja
Bevestigingswijze	<ul style="list-style-type: none">• Verlijmd, ingegoten, versmeerd
Identificatiemethode	Vaststelling zonder monstername Motivatie: Groot risico op structurele gevolgschade (lekschade, werking installatie,...)
Destructieve handeling voor identificatie	Nee

- Zorg voor een veilig beheer. Vermijd het beschadigen van het asbestmateriaal. Controleer de toestand jaarlijks op wijzigingen.

- Eenvoudige handelingen: enkel door erkend asbestverwijderaar
Gezien de kans op vezelvrijgave bij het verwijderen van deze asbesttoepassing dient de verwijdering uitgevoerd te worden door een erkende asbestverwijderaar. Dit conform de geldende verwijderingsprotocollen en veiligheidsvoorschriften.

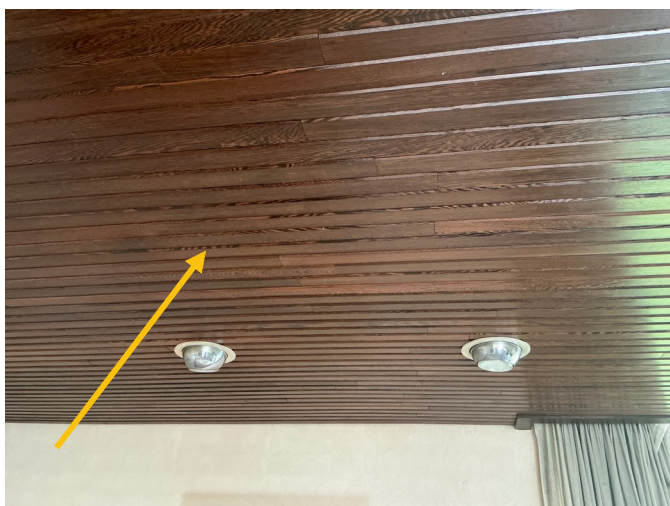
Het plafond in de woonkamer is uitgewerkt in houten planchetten. Deze bezitten geen asbesthoudende kenmerken.

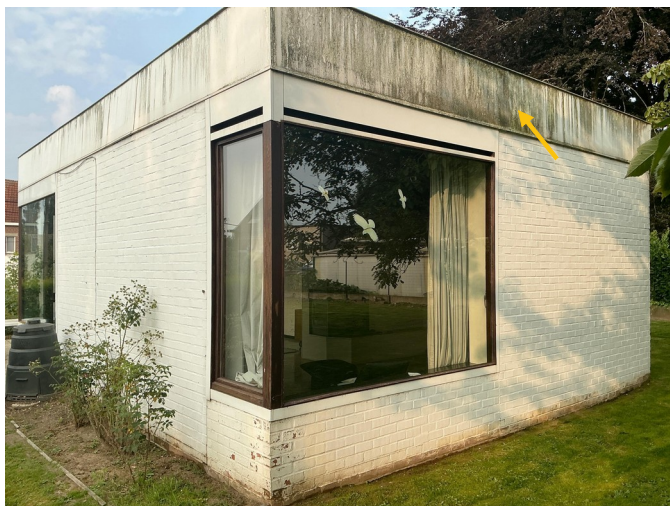
De dakrand bestaat uit geschilderde metalen plaatmateriaal. Dit bezit geen asbesthoudende kenmerken

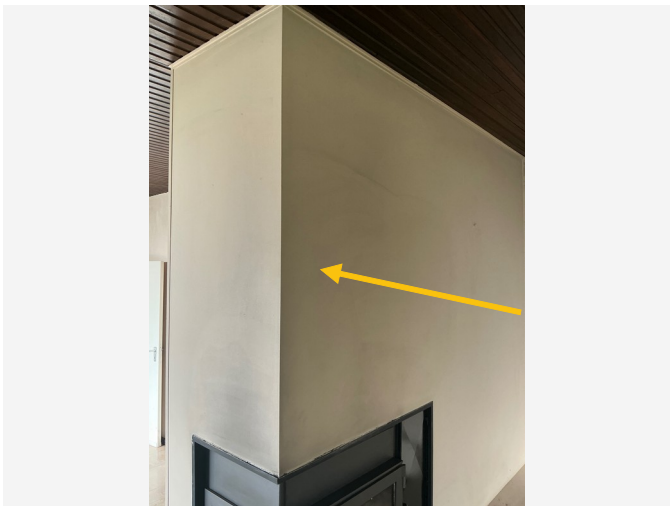
Gezien het bouwjaar van de woning bestaat de mogelijkheid dat het rookgaskanaal opgebouwd is uit asbesthoudende componenten.

Identificatiemethode	Redelijk vermoeden
----------------------	--------------------

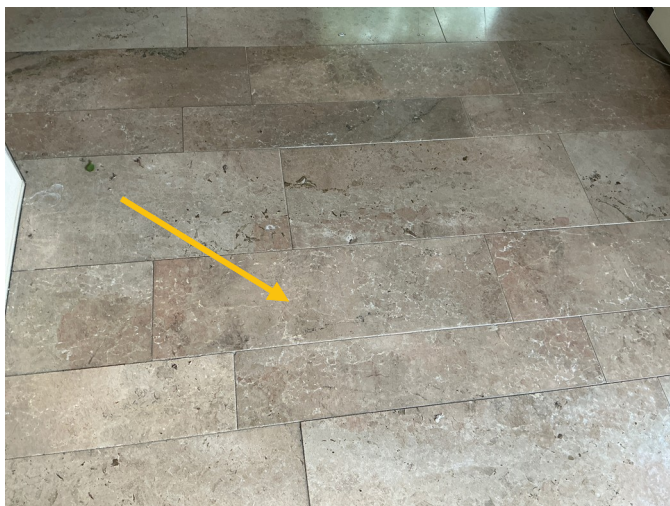
De vloerbedekking bestaat uit natuursteen. Dit bezit geen asbesthoudende kenmerken.

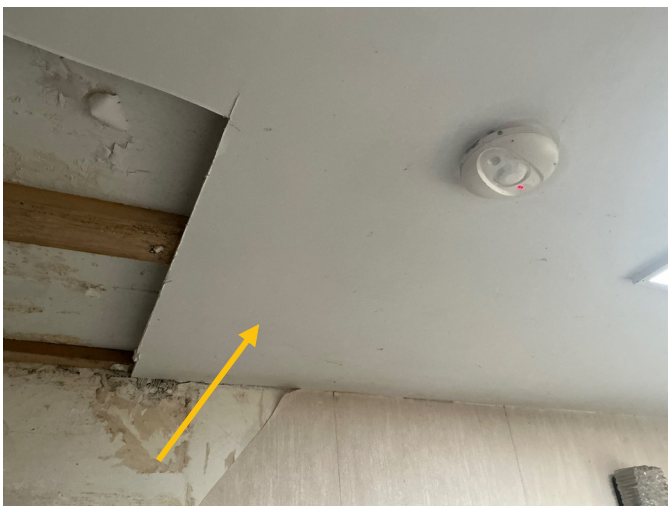
De plafonds zijn uitgewerkt in gyproc-panelen. Deze bezitten geen asbesthoudende kenmerken. Het oorspronkelijke pleisterwerk is achter deze laag nog aanwezig.

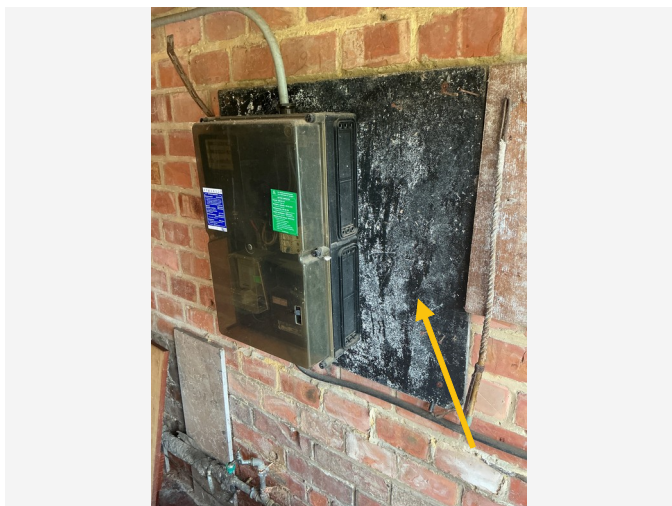
De elektriciteitsmeter is bevestigd op een beschilderde houten vezelplaat. Deze bezit geen asbesthoudende kenmerken.

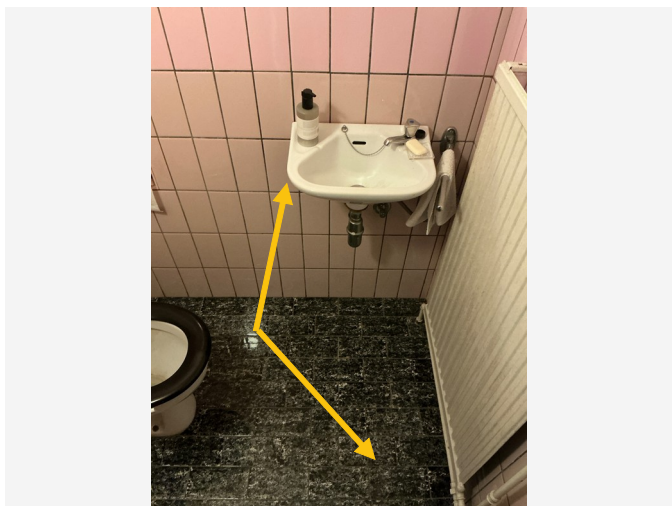
Gezien het bouwjaar van de woning bestaat de mogelijkheid dat de gebruikte tegellijm asbesthoudende componenten bevatte.

Identificatiemethode	Redelijk vermoeden
Primaire drager	Vloer
(Asbest)materiaal	In-situ afwerkingslagen - Lijm laag
Bindmiddel	Lijm
Gebondenheid bindmiddel	Hecht

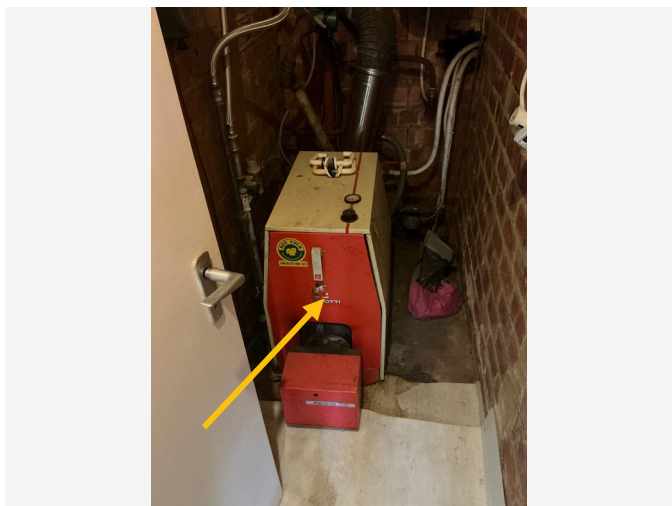
Gezien de ouderdom van de mazoutketel is het aan te nemen dat deze asbesthoudende componenten bevat.

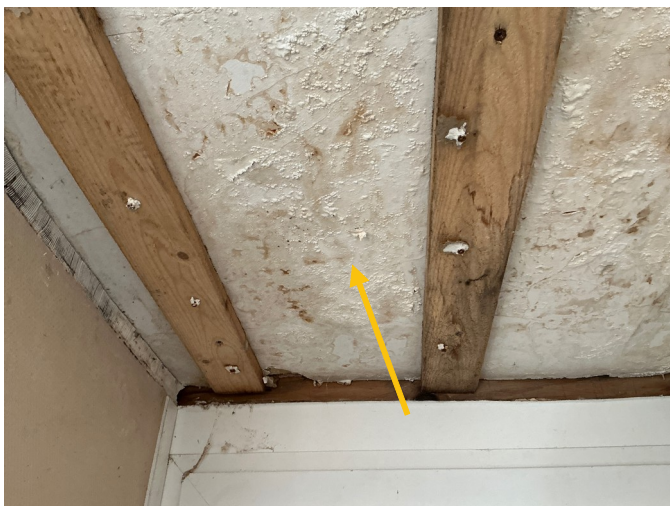
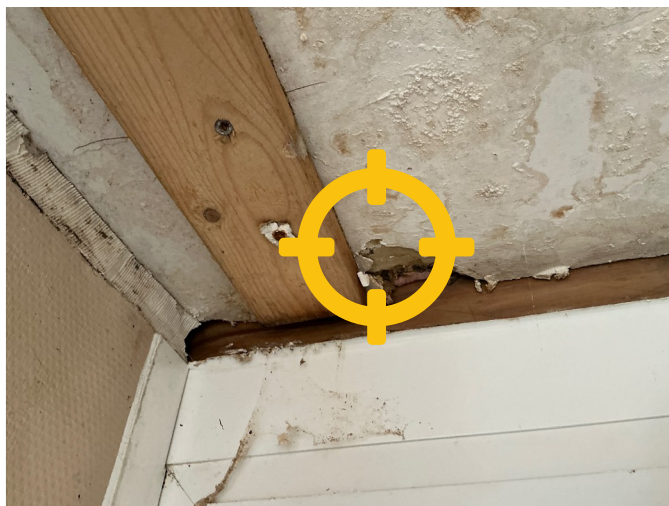
Fiche 14: Pleisterwerk plafond

Geen asbest

#	Type	Referentie	Resultaat
14.1	Puntmonster	20240820SCH2059	Geen asbest

Beschrijving	Pleisterwerk plafond
Omgeving	Binnen
Primaire drager	Plafond
Bindmiddel van materiaal	Gips - kalk
Gebondenheid op basis van bindmiddel	Niet-hechtgebonden
Hoeveelheid (oppervlakte - dikte - aantal)	• 150,00 m ² - 2,00 cm - 1 stuk
Totaal volume	3,00 m ³
Identificatiemethode	Vaststelling met monstername
Destructieve handeling voor identificatie	Nee
Opmerking	Het plafondpleisterwerk is enkel zichtbaar in een deel van de hall. Op deze plek werd de gyproc plafondbekleding verwijderd. Vermoedelijk loopt het pleisterwerk door over de gehele oppervlakte van de woning.

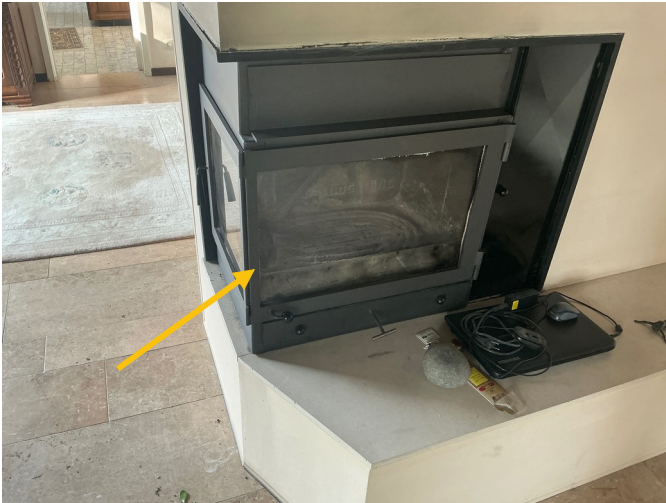
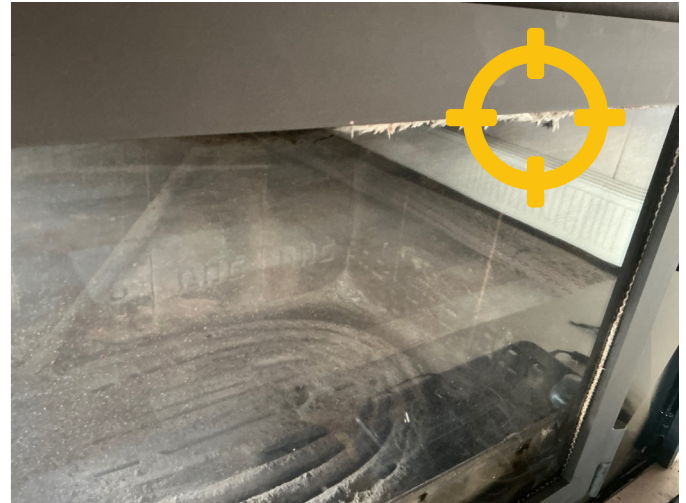
Fiche 15: Koord in houtkachel

Geen asbest

#	Type	Referentie	Resultaat
15.1	Puntmonster	20240820SCH20S7	Geen asbest

Beschrijving	Koord in houtkachel
Omgeving	Binnen
Primaire drager	HVAC infrastructuur en uitrusting
Bindmiddel van materiaal	Weinig of geen bindmiddel (textiel, bevloeking, ...)
Gebondenheid op basis van bindmiddel	Niet-hechtgebonden
Hoeveelheid (lengte - omtrek - aantal)	<ul style="list-style-type: none">• 2,00 m - 3,00 cm - 1 stuk
Totale oppervlakte	0,06 m ²
Identificatiemethode	Vaststelling met monstername
Destructieve handeling voor identificatie	Nee

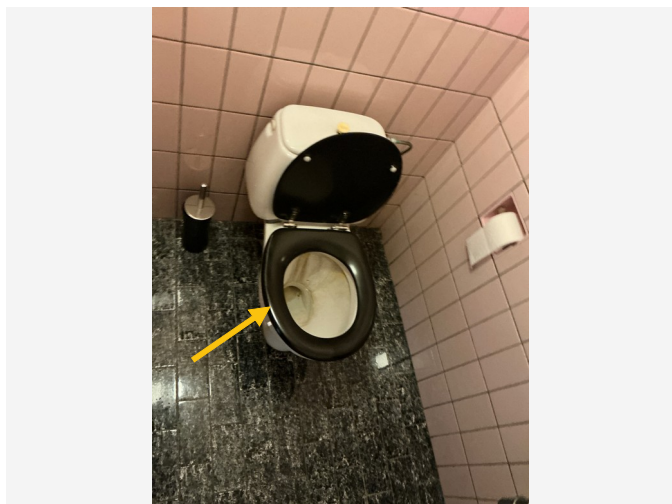
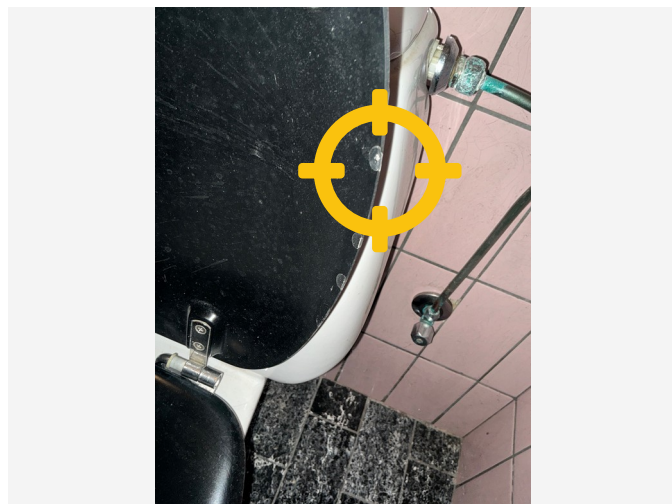
Fiche 16: Wc-bril

Geen asbest

#	Type	Referentie	Resultaat
16.1	Puntmonster	20240820SCH2054	Geen asbest

Beschrijving	Wc-bril
Omgeving	Binnen
Primaire drager	Sanitaire infrastructuur en uitrusting (toe- en afvoer)
Bindmiddel van materiaal	Kunststof of -hars
Gebondenheid op basis van bindmiddel	Hecht
Hoeveelheid (oppervlakte - dikte - aantal)	• 0,75 m ² - 3,00 cm - 1 stuk
Totaal volume	0,023 m ³
Identificatiemethode	Vaststelling met monstername
Destructieve handeling voor identificatie	Nee

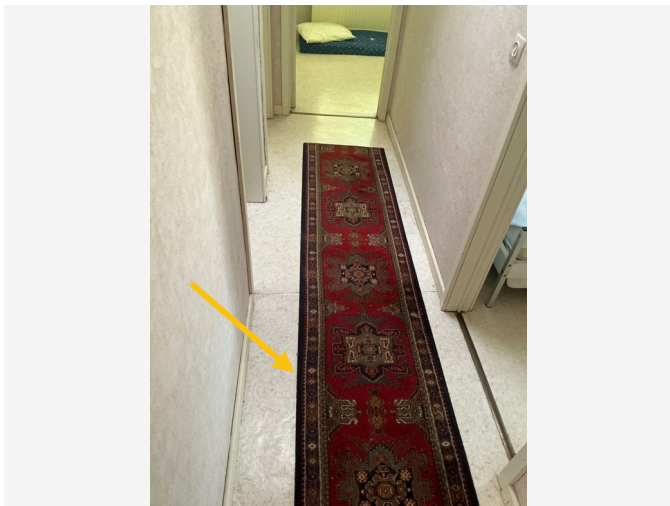
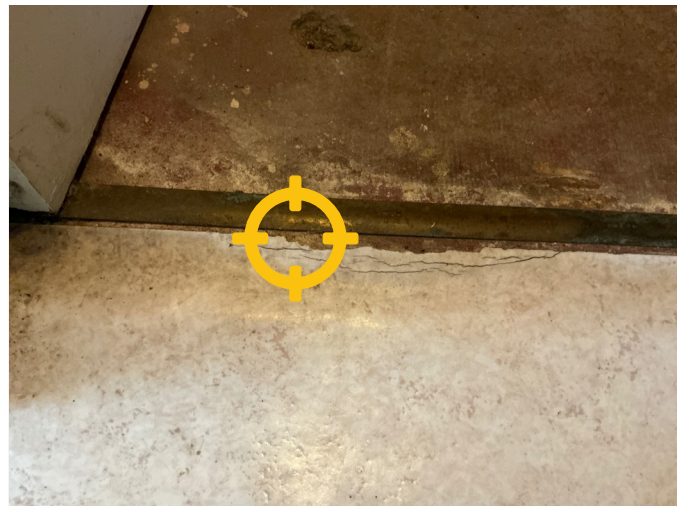
Fiche 17: Vinyl vloer

Geen asbest

#	Type	Referentie	Resultaat
17.1	Puntmonster	20240820SCH2055	Geen asbest

Beschrijving	Vinyl vloer
Omgeving	Binnen
Primaire drager	Vloer
Bindmiddel van materiaal	Kunststof of -hars
Gebondenheid op basis van bindmiddel	Hecht
Hoeveelheid (oppervlakte - aantal)	<ul style="list-style-type: none">• 45,00 m² - 1 stuk
Totale oppervlakte	45,00 m ²
Identificatiemethode	Vaststelling met monstername
Destructieve handeling voor identificatie	Nee

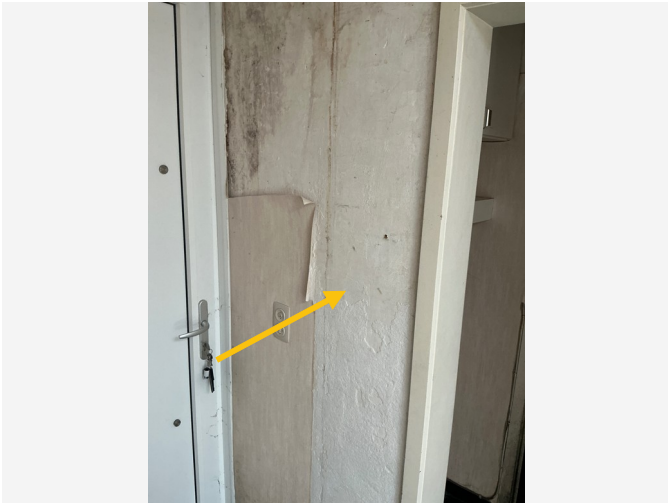
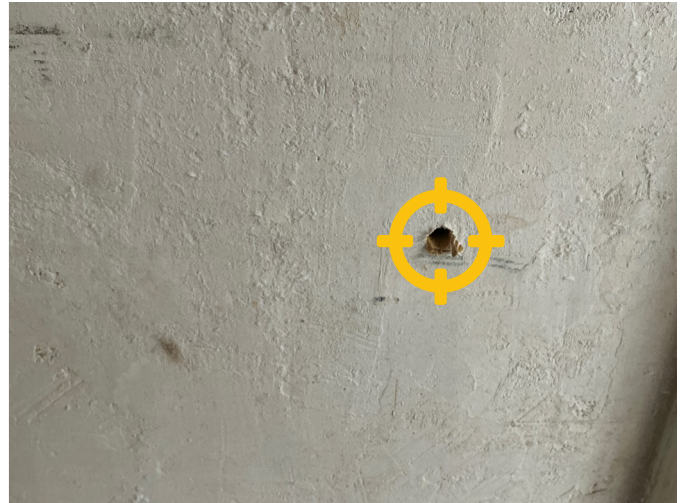
Fiche 18: Pleisterwerk muren

Geen asbest

#	Type	Referentie	Resultaat
18.1	Mengmonster	20240820SCH2058	Geen asbest

Beschrijving	Pleisterwerk muren
Omgeving	Binnen
Primaire drager	Binnenwand
Bindmiddel van materiaal	Gips - kalk
Gebondenheid op basis van bindmiddel	Niet-hechtgebonden
Hoeveelheid (oppervlakte - dikte - aantal)	• 447,00 m ² - 2,00 cm - 1 stuk
Totaal volume	8,94 m ³
Identificatiemethode	Vaststelling met monsternamen
Destructieve handeling voor identificatie	Nee
