# Asbestinventarisatetest

Blijde-Inkomststraat 11, 9000 Gent

Attestnummer : 20240410-000140.000

Uitgegeven op : 10.04.2024

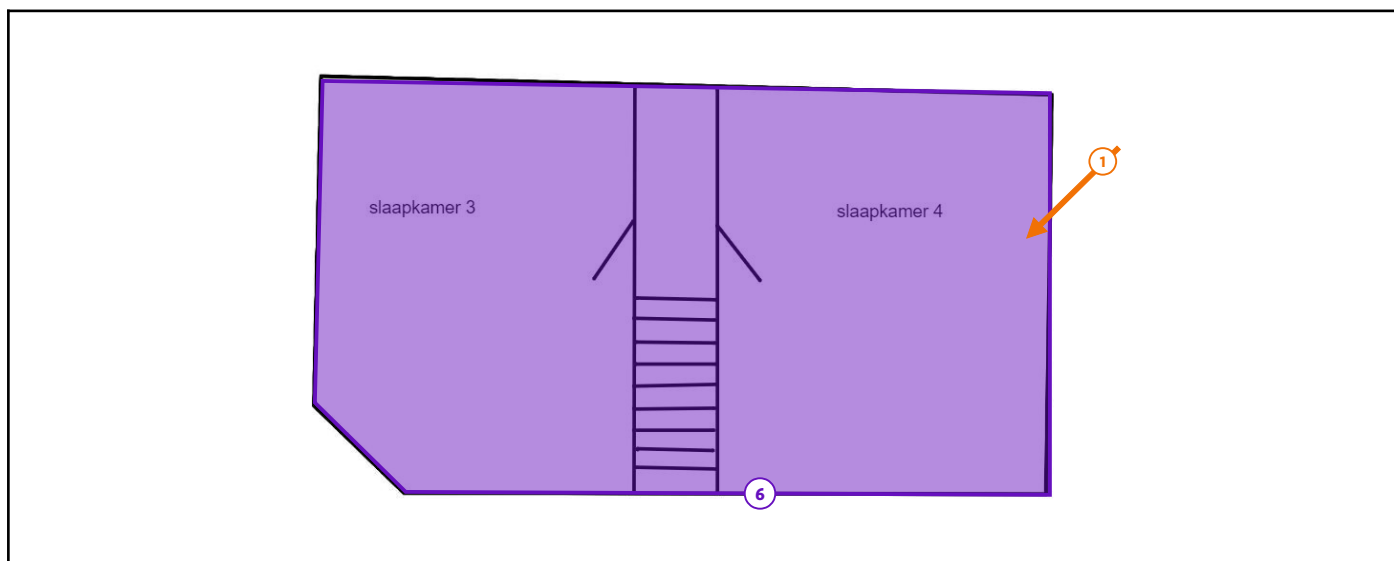
## Plan 1.9: Zolder plan

Beschrijving	Type	Actie
1. Rookgaskanaal	Asbestmateriaal	<a href="#">Verwijderen</a>
6. Onderdak	Advies	-

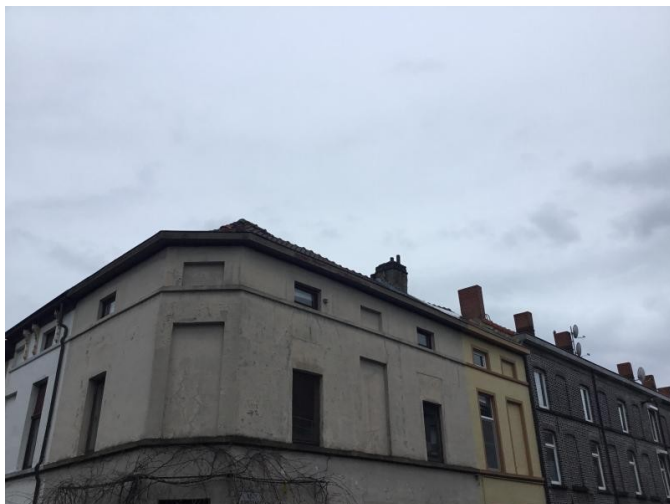
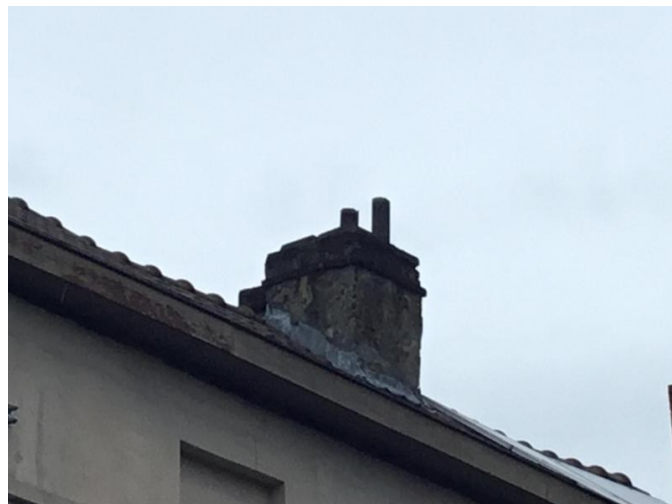
Eindbeoordeling materiaalrisico	Verhoogd materiaalrisico en/of verhoogde kans op vezelvrijgave
---------------------------------	--

Gebondenheid	Categorie 1: hechtgebonden in oorsprong
Asbestsoort (vezeltype)	Crocidoliet aanwezig
Asbestconcentratie	Laag (< 50%)
Afschermingsgraad van het gehele materiaal	Geheel of deels vrij aan de buitenlucht
Toestand van het materiaal	Matig beschadigd, matig verweerd

Beschrijving	Rookgaskanaal
Omgeving	Buiten
Primaire drager	Schuin dak
Asbestmateriaal	Rookgaskanaal
Bindmiddel van asbestmateriaal	Cement
Gebondenheid op basis van bindmiddel	Hecht
Hoeveelheid (lengte - omtrek - dikte - aantal)	<ul style="list-style-type: none"><li>1,00 m - 30,00 cm - 2,00 cm - 1 stuk</li></ul>
Totaal volume	0,006 m <sup>3</sup>
Eenvoudig bereikbaar	Ja
Bevestigingswijze	<ul style="list-style-type: none"><li>Verlijmd, ingegoten, versmeerd</li></ul>
Identificatiemethode	Vaststelling zonder monsternamen

Het asbestmateriaal valt onder de mijlpaal van 2034.

Verwijderen

- Zorg voor een veilig beheer en verwijder dit asbestmateriaal wanneer het bij werken eenvoudig bereikbaar wordt. Controleer de toestand jaarlijks op wijzigingen.

- Eenvoudige handelingen: enkel door erkend asbestverwijderaar  
Gezien de hoogte en kans op vezelvrijgave bij verwijdering van een ingemetseld, cementgebonden rookgaskanaal dient dit door een erkende asbestverwijderaar uitgevoerd worden.

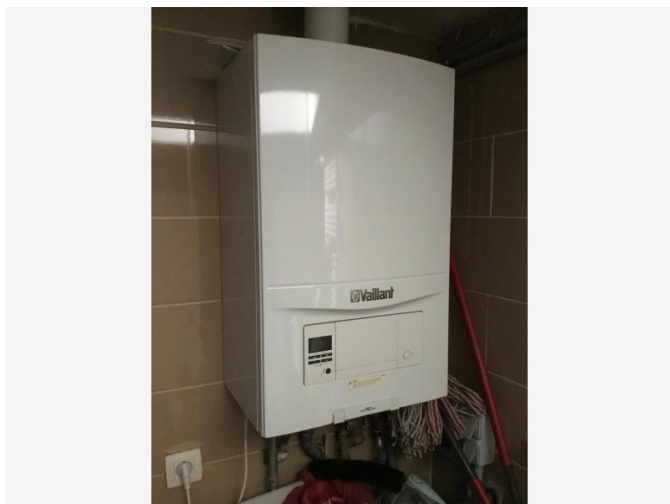
Situeringsfoto

**Bouwjaar:** 2019

*Constructies gebouwd vanaf 2001 moeten niet onderzocht worden*

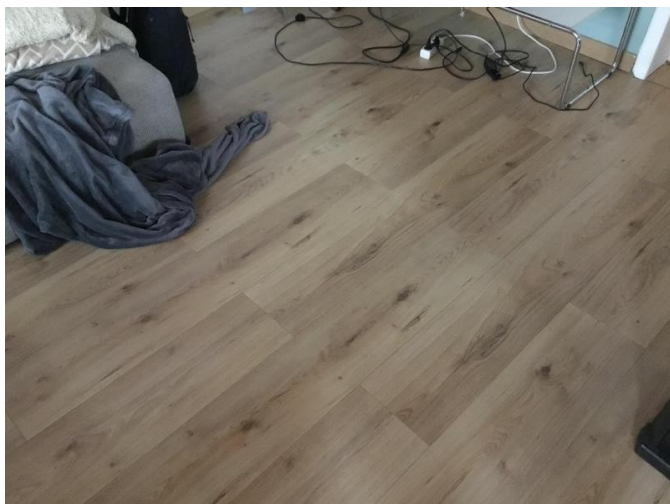
De vloerbedekking bestaat uit laminaat en bezit geen asbesthoudende kenmerken.

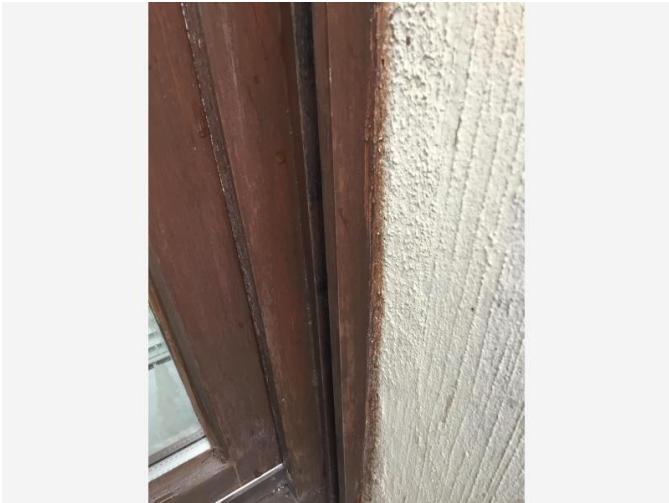
De hechtingskit is flexibel en duidelijk van siliconen.

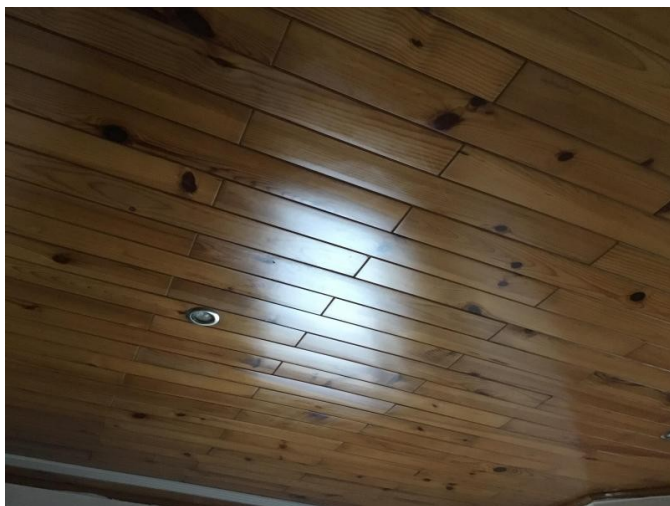
De plafondbekleding bestaat uit houten planchetten en bezit geen asbesthoudende kenmerken.

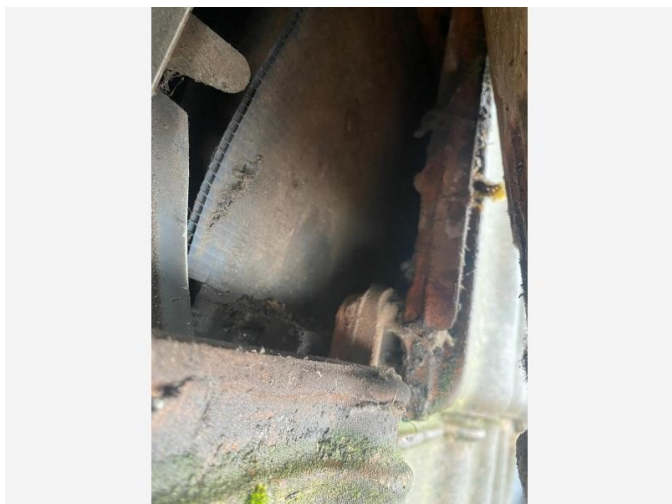
Het onderdak bestaat uit halfstijve synthetische platen en bezit geen asbesthoudende kenmerken.

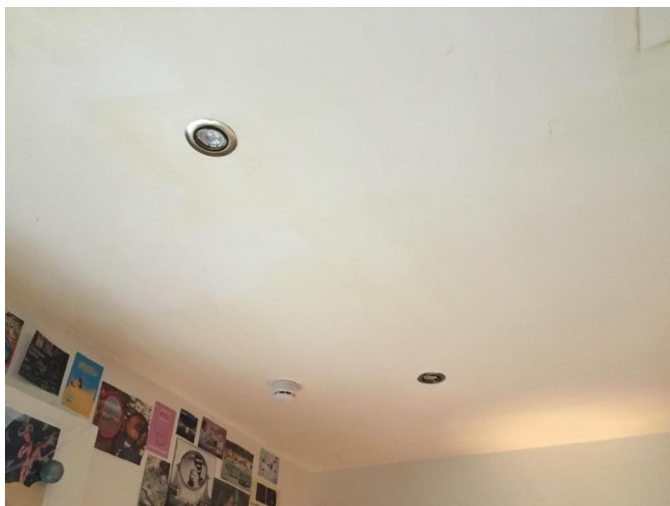
Het plafond is uitgewerkt in gyproc panelen en bezit geen asbesthoudende kenmerken.

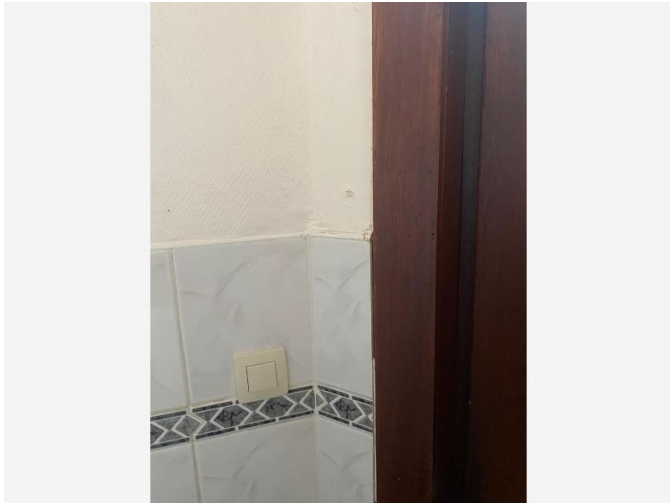
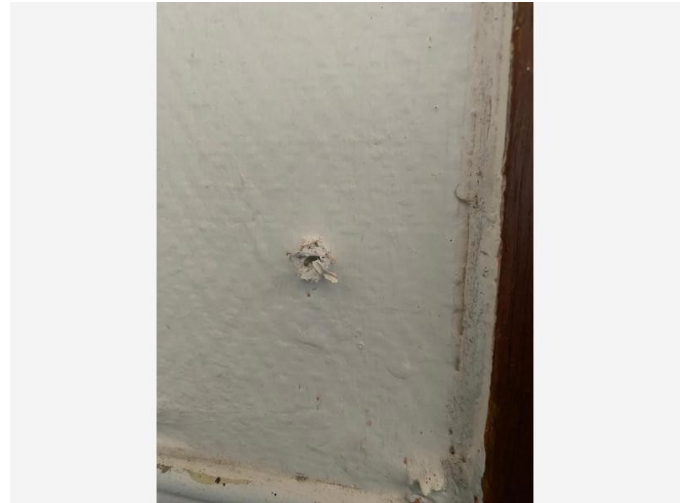
Geen asbest

#	Type	Referentie	Resultaat
8.1	Mengmonster	20240405B.IN11S1	Geen asbest
