Asbestinventarisatetest

Resteleustraart 2, 9500 Geraardsbergen

Attestnummer : 20240910-000072.000

Uitgegeven op : 10.09.2024

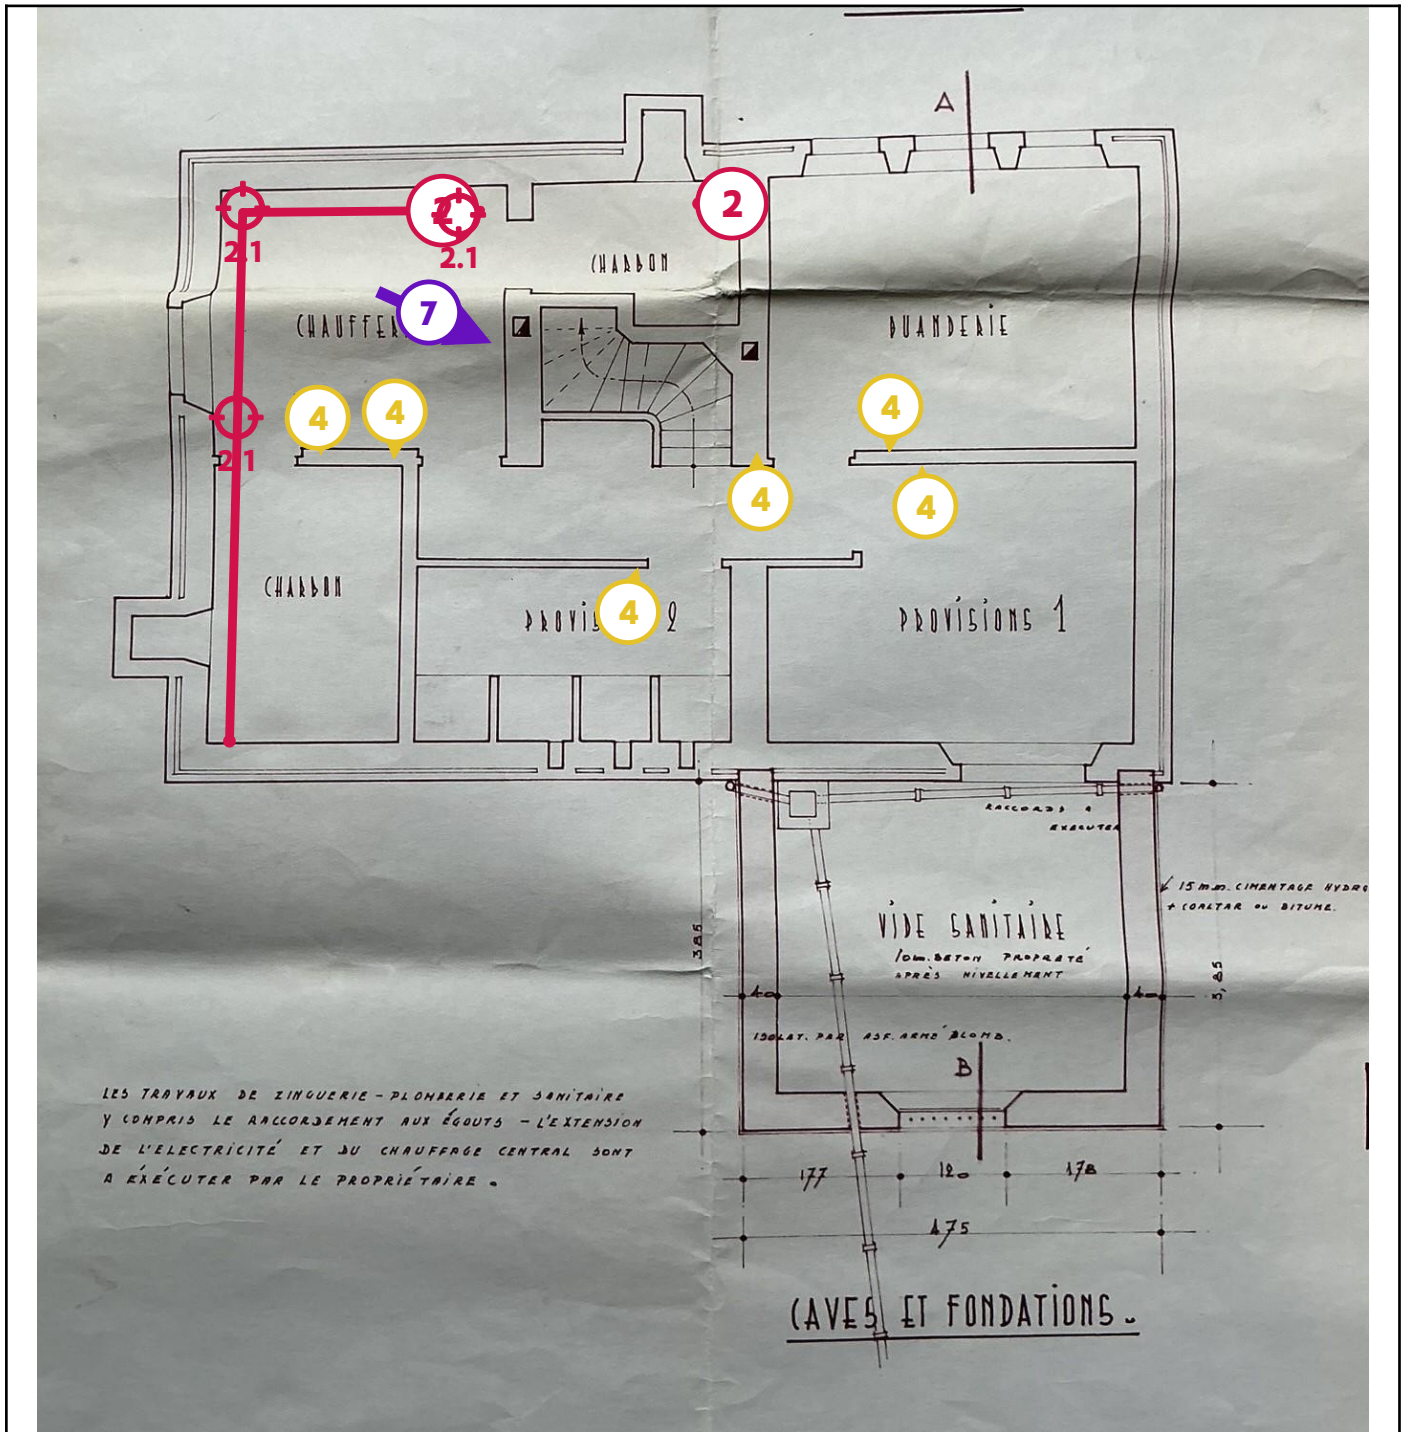
Plan 1.1: Kelder plan

Beschrijving	Type	Actie
2. Thermische buisisolatie	Asbestmateriaal	Dringend verwijderen
2.1 Code: 20240904RES2S1	Mengmonster	-

4. Bakeliet schakelaars en stopcontacten	Asbestmateriaal	Zorgvuldig beheren
7. Mazoutketel	Advies	-

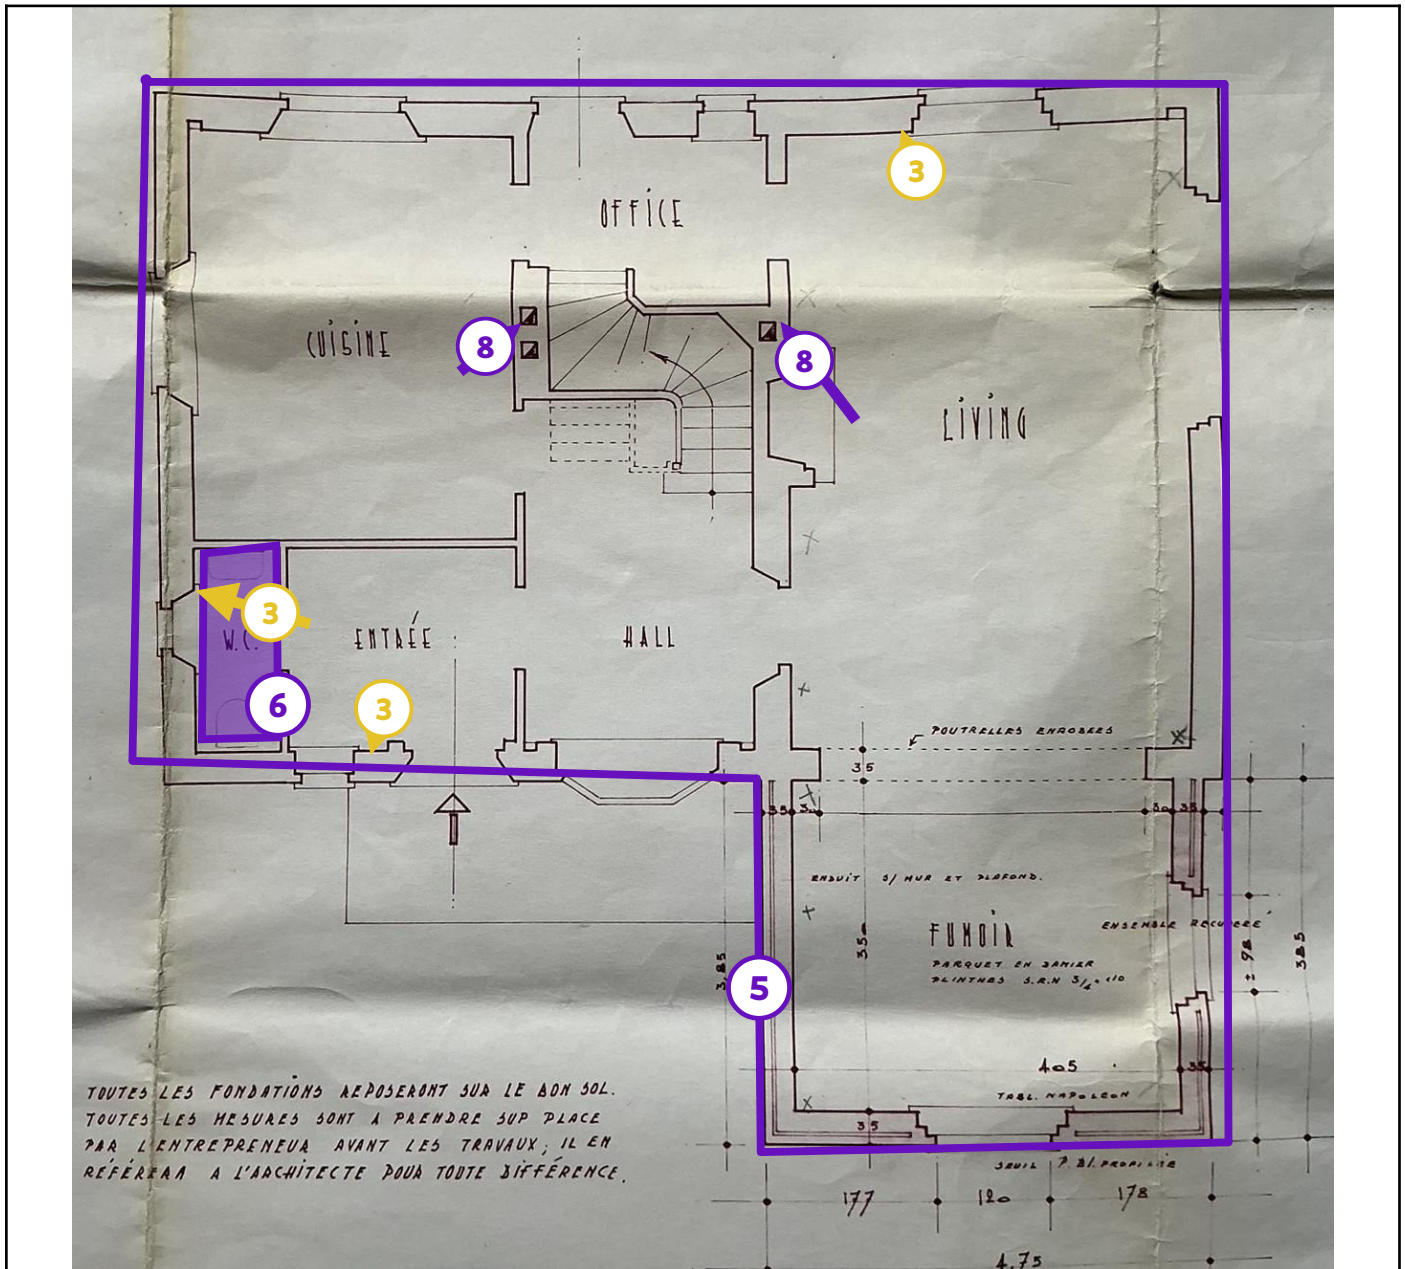
Plan 1.2: Gelijkvloers plan

Beschrijving	Type	Actie
3. Verwarmingsknop bakeliet	Asbestmateriaal	Zorgvuldig beheren
5. Crepi	Advies	-
6. Tegellijm vloer - en wandtegels	Advies	-
8. Rookgaskanaal	Advies	-

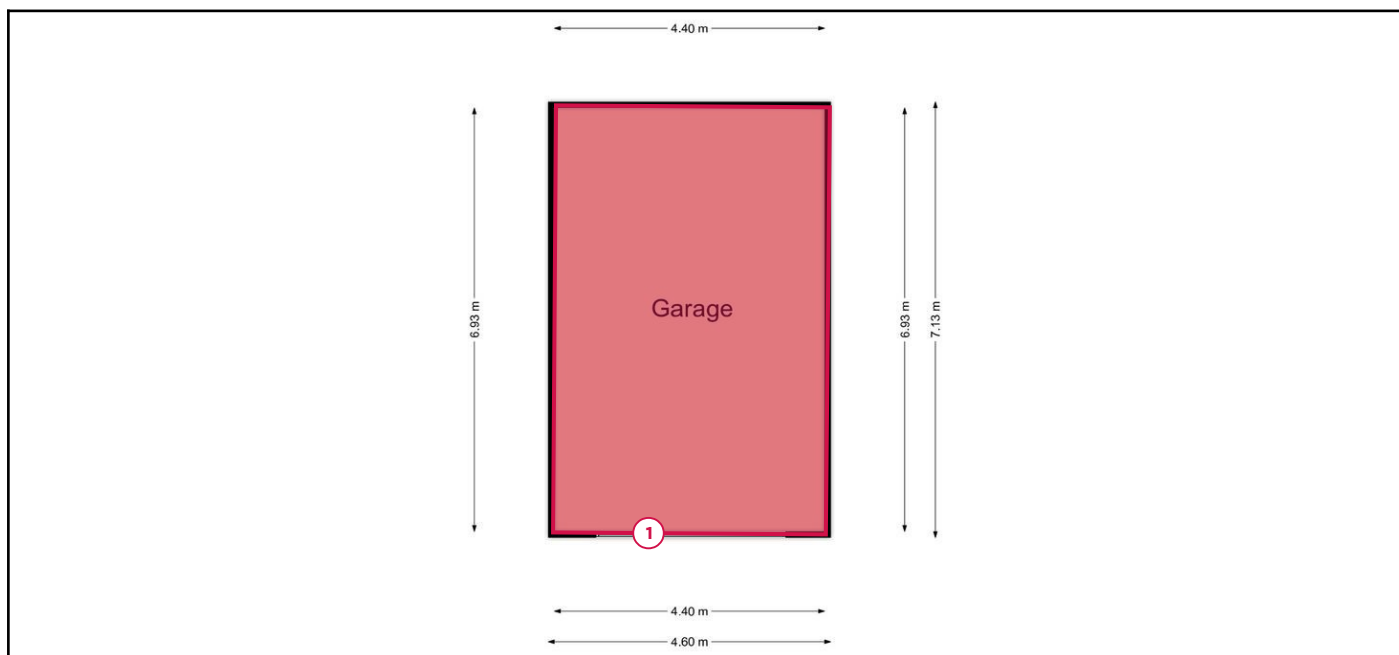
Plan 2.1: Garage plan

Beschrijving	Type	Actie
1. Dak in asbestgolfplaten	Asbestmateriaal	Dringend verwijderen

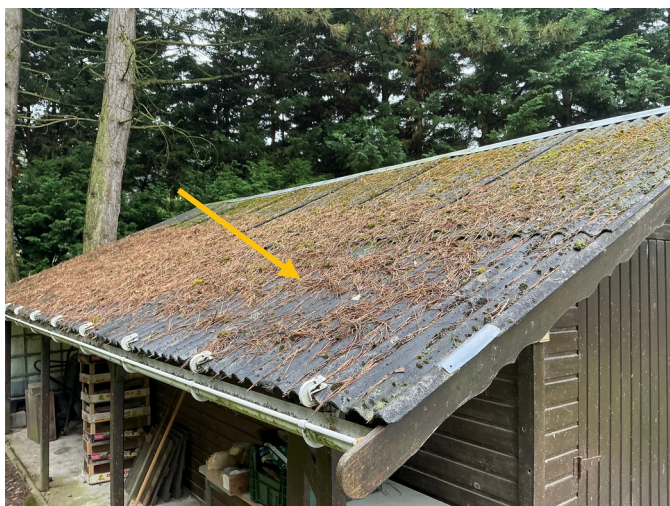
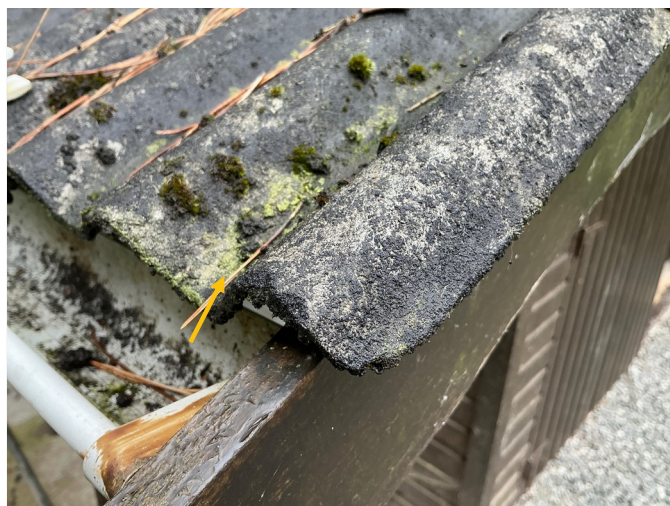
Eindbeoordeling materiaalrisico	Hoog materiaalrisico en/of hoge kans op vezelvrijgave
---------------------------------	---

Gebondenheid	Categorie 1: hechtgebonden in oorsprong
Asbestsoort (vezeltype)	Crocidoliet aanwezig
Asbestconcentratie	Laag (< 50%)
Afschermingsgraad van het gehele materiaal	Geheel of deels (ook) vrij aan de binnenlucht
Toestand van het materiaal	Matig beschadigd, matig verweerd

Beschrijving	Dak in asbestgolfplaten
Omgeving	Buiten
Primaire drager	Schuin dak
Asbestmateriaal	Dak- en gevelbekleding - Golfplaat
Bindmiddel van asbestmateriaal	Cement
Gebondenheid op basis van bindmiddel	Hecht
Hoeveelheid (oppervlakte - aantal)	<ul style="list-style-type: none">• 31,50 m² - 1 stuk
Totale oppervlakte	31,50 m ²
Eenvoudig bereikbaar	Ja
Bevestigingswijze	<ul style="list-style-type: none">• Geschroefd
Identificatiemethode	Vaststelling zonder monsternamen
Destructieve handeling voor identificatie	Nee

Het asbestmateriaal valt onder de mijlpaal van 2034.

Dringend verwijderen

- Verwijder dit asbestmateriaal zo snel mogelijk. Volg de toestand goed op.

- Eenvoudige handelingen: mag via doe-het-zelf of door werknemer(s) met opleidingsattest eenvoudige handelingen
Gezien het beperkt volume en de bereikbaarheid van deze asbesthoudende toepassing kan de verwijdering door middel van doe-het-zelf of eenvoudige handelingen. Gebruik hierbij steeds de gepaste persoonlijke beschermingsmiddelen, vermijdt vezelvrijgave en voer het asbesthoudend afval, verpakt, via de juiste afvalstroom af.

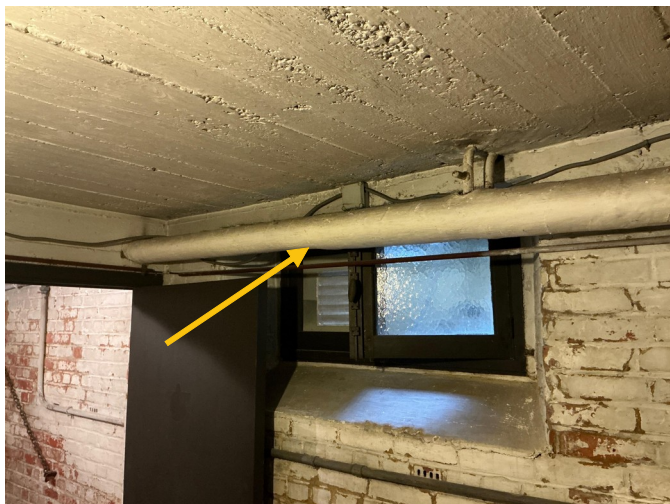
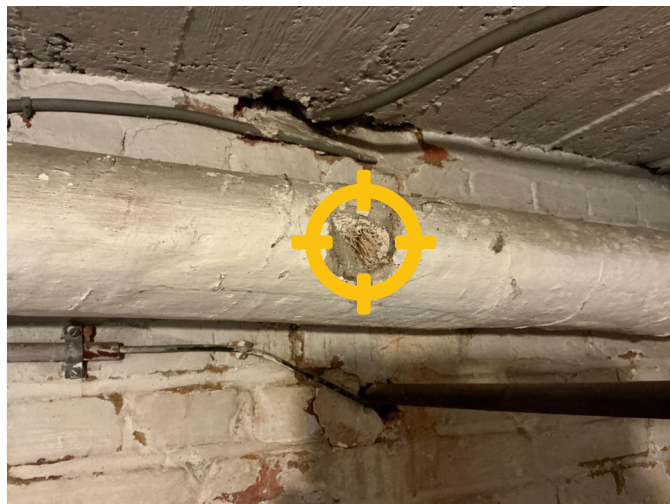
Eindbeoordeling materiaalrisico	Hoog materiaalrisico en/of hoge kans op vezelvrijgave
---------------------------------	---

Gebondenheid	Categorie 2: niet-hechtgebonden met matrix
Asbestsoort (vezeltype)	Amfibool aanwezig, uitgezonderd crocidoliet
Asbestconcentratie	Hoog ($\geq 50\%$)
Afschermingsgraad van het gehele materiaal	Geheel of deels (ook) vrij aan binnenluchtstromen
Toestand van het materiaal	Matig beschadigd, matig verweerd

#	Type	Referentie	Resultaat
2.1	Mengmonster	20240904RES2S1	Chrysotiel, Amosiet

Beschrijving	Thermische buisisolatie
Omgeving	Binnen
Primaire drager	HVAC infrastructuur en uitrusting
Asbestmateriaal	In-situ afwerkingslagen - Thermische isolatie
Bindmiddel van asbestmateriaal	Gips - kalk
Gebondenheid op basis van bindmiddel	Niet-hechtgebonden
Hoeveelheid (lengte - omtrek - dikte - aantal)	<ul style="list-style-type: none">• 8,00 m - 40,00 cm - 5,00 cm - 1 stuk
Totaal volume	0,16 m ³
Eenvoudig bereikbaar	Ja
Bevestigingswijze	<ul style="list-style-type: none">• Verlijmd, ingegoten, versmeerd
Identificatiemethode	Vaststelling met monstername
Destructieve handeling voor identificatie	Nee

Het asbestmateriaal valt onder de mijlpaal van 2034.

Dringend verwijderen

- Scherm in afwachting van verwijdering het asbestmateriaal af van luchtstromingen en verstoring: bijvoorbeeld door het te verpakken, te fixeren, af te dekken, signalisatie - afbakening aan te brengen, ...
- Verwijder dit asbestmateriaal zo snel mogelijk. Volg de toestand goed op.

- Hermetische zone (erkend asbestverwijderaer)
Gezien de vezelvrijgave die gepaard gaat met het verwijderen van asbesthoudende thermische isolatie dient dit onder de bescherming van een hermetische zone te gebeuren door een erkende asbestverwijderaer.

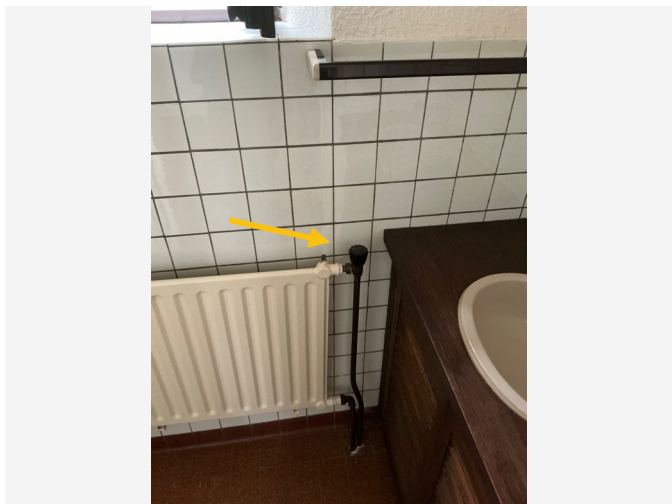
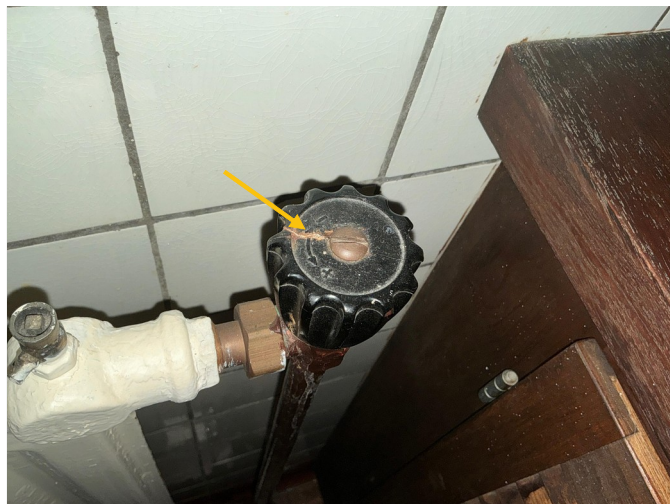
Eindbeoordeling materiaalrisico	Laag materiaalrisico en/of verlaagde kans op vezelvrijgave
---------------------------------	--

Gebondenheid	Categorie 1: hechtgebonden in oorsprong
Asbestsoort (vezeltype)	Crocidoliet aanwezig
Asbestconcentratie	Laag (< 50%)
Afschermingsgraad van het gehele materiaal	Geheel of deels (ook) vrij aan de binnenlucht
Toestand van het materiaal	Onbeschadigd, niet verweerd

Beschrijving	Verwarmingsknop bakeliet
Omgeving	Binnen
Primaire drager	HVAC infrastructuur en uitrusting
Asbestmateriaal	Plaat, paneel, tablet - Type Bakeliet
Bindmiddel van asbestmateriaal	Kunststof of -hars
Gebondenheid op basis van bindmiddel	Hecht
Hoeveelheid (oppervlakte - dikte - aantal)	• 0,25 m ² - 1,00 cm - 1 stuk
Totaal volume	0,003 m ³
Eenvoudig bereikbaar	Ja
Bevestigingswijze	• Geschroefd
Identificatiemethode	Vaststelling zonder monstername
Destructieve handeling voor identificatie	Nee

Het asbestmateriaal valt onder de mijlpaal van 2040.

Zorgvuldig beheren

- Zorg voor een veilig beheer. Vermijd het beschadigen van het asbestmateriaal. Controleer de toestand jaarlijks op wijzigingen.

- Eenvoudige handelingen: mag via doe-het-zelf of door werknemer(s) met opleidingsattest eenvoudige handelingen
Gezien de bereikbaarheid en het beperkt volume van deze asbesthoudende toepassing kan deze door doe-het-zelf of eenvoudige handelingen verwijderd worden. Gebruik hierbij steeds de gepaste persoonlijke beschermingsmiddelen, vermijdt vezelvrijgave en voer het asbesthoudend afval, verpakt, via de juiste afvalstroom af.

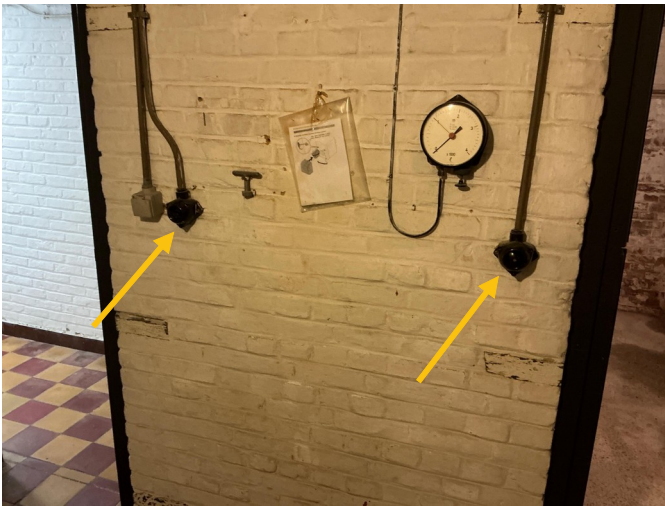
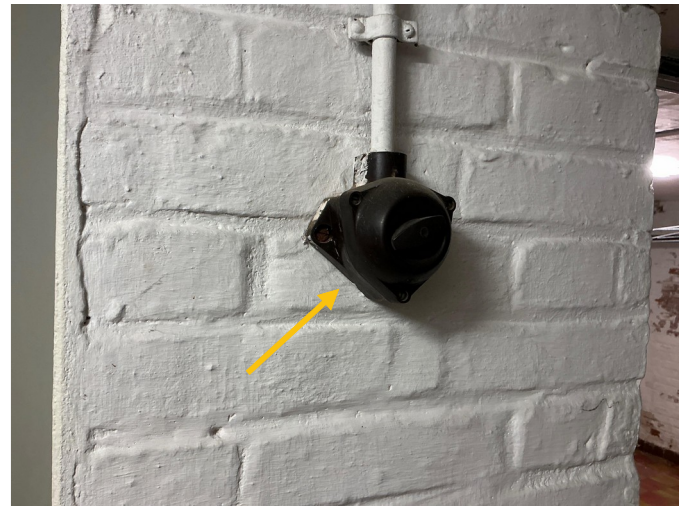
Eindbeoordeling materiaalrisico	Zeer laag materiaalrisico en/of zeer lage kans op vezelvrijgave
---------------------------------	---

Gebondenheid	Categorie 1: hechtgebonden in oorsprong
Asbestsoort (vezeltype)	Alleen chrysotiel
Asbestconcentratie	Laag (< 50%)
Afschermingsgraad van het gehele materiaal	Stootvaste afscherming of omkasting
Toestand van het materiaal	Onbeschadigd, niet verweerd

Beschrijving	Bakeliet schakelaars en stopcontacten
Omgeving	Binnen
Primaire drager	Binnenwand
Asbestmateriaal	Plaat, paneel, tablet - Type Bakeliet
Bindmiddel van asbestmateriaal	Kunststof of -hars
Gebondenheid op basis van bindmiddel	Hecht
Hoeveelheid (oppervlakte - dikte - aantal)	• 0,50 m ² - 1,00 cm - 1 stuk
Totaal volume	0,005 m ³
Eenvoudig bereikbaar	Ja
Bevestigingswijze	• Geschroefd
Identificatiemethode	Vaststelling zonder monstername
Destructieve handeling voor identificatie	Nee

Het asbestmateriaal valt onder de mijlpaal van 2040.

Zorgvuldig beheren

- Zorg voor een veilig beheer. Vermijd het beschadigen van het asbestmateriaal. Controleer de toestand jaarlijks op wijzigingen.

- Eenvoudige handelingen: mag via doe-het-zelf of door werknemer(s) met opleidingsattest eenvoudige handelingen
Bij renovatie van de elektrische installatie kunnen deze asbesthoudende toepassingen door doe-het-zelf of eenvoudige handelingen losgeschroefd en verwijderd worden. Gebruik hierbij steeds de gepaste persoonlijke beschermingsmiddelen, vermijdt vezelvrijgave en voer het asbesthoudend afval, verpakt, via de juiste afvalstroom af.

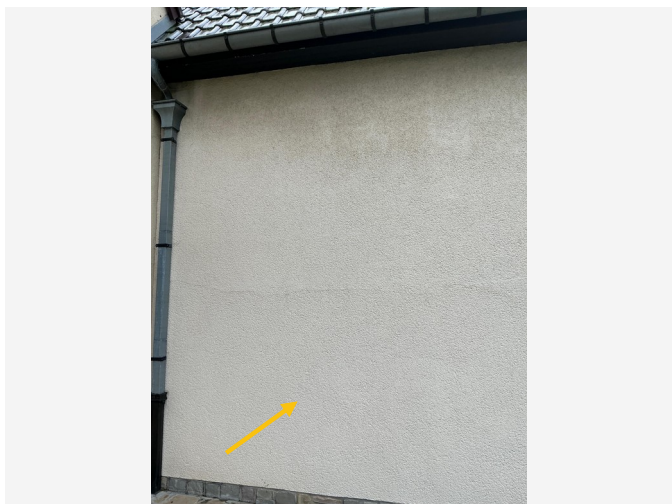
De crepi is recent geplaatst en bezit geen asbesthoudende kenmerken.

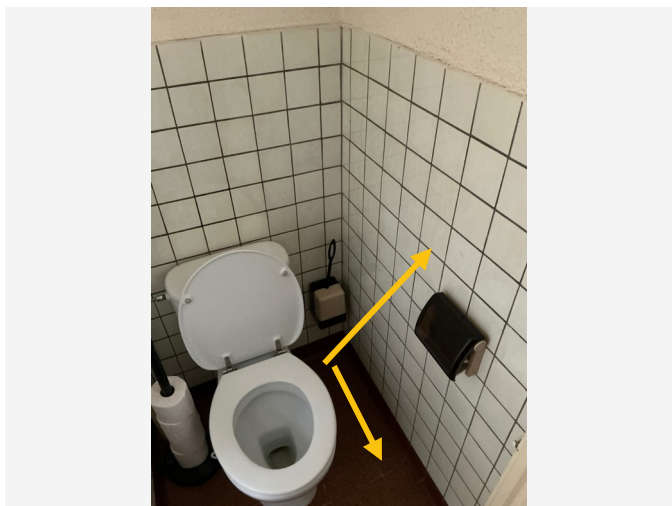
Gezien het bouwjaar van de woning bestaat de mogelijkheid dat de gebruikte tegelijm asbesthoudende componenten bevatte.

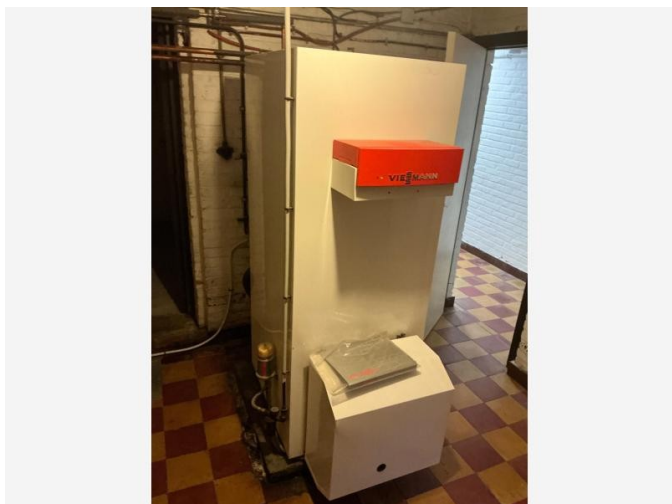
De mazoutketel heeft 2004 als bouwjaar. Deze bezit geen asbesthoudende componenten.

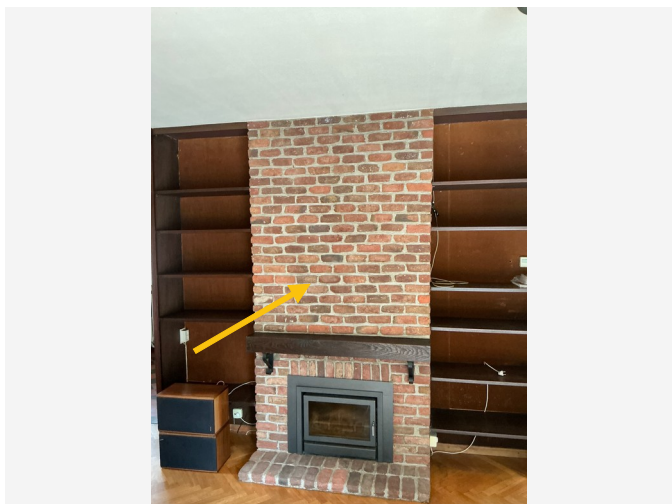
Gezien het bouwjaar van de woning bestaat de mogelijkheid dat het rookgas opgebouwd is met asbesthoudende elementen.

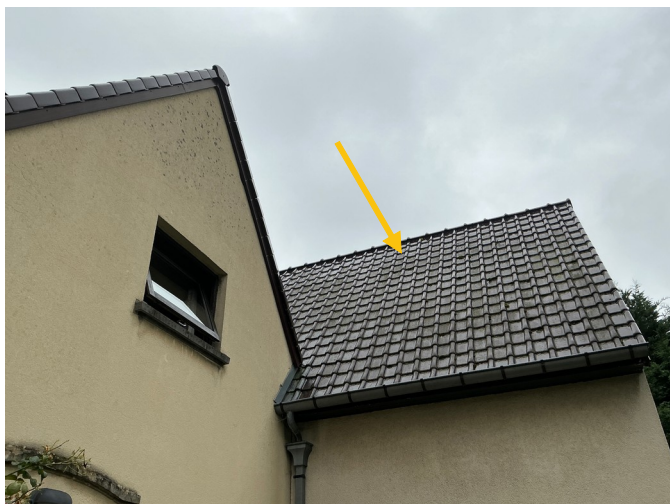
Het dak en onderdak werd in 2005 gerenoveerd. Dit bezit geen asbesthoudende kenmerken.

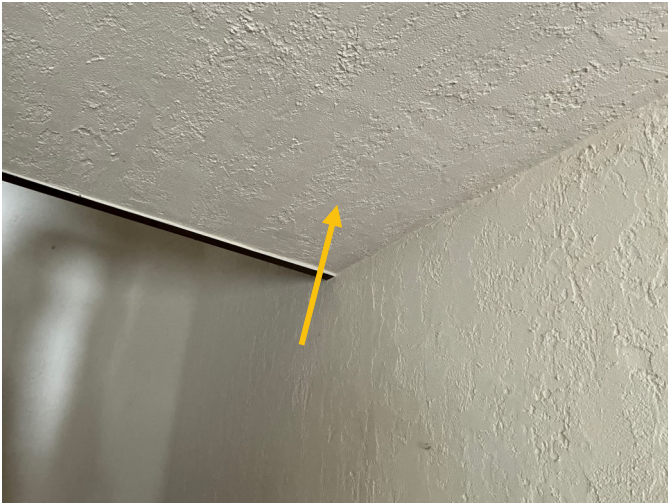
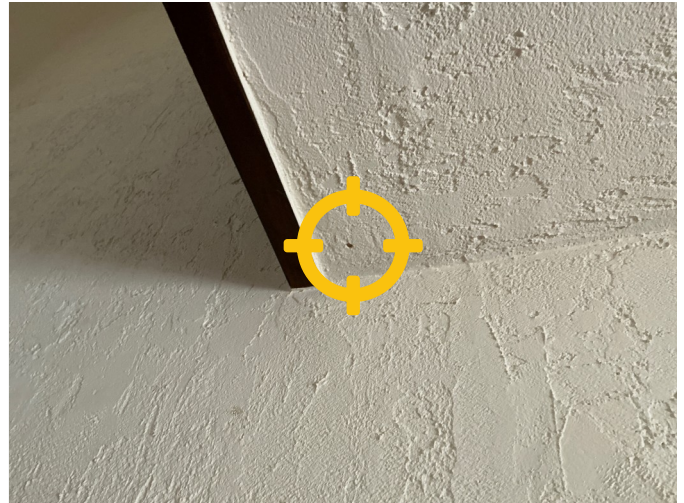
Fiche 10: Pleisterwerk plafonds

Geen asbest

#	Type	Referentie	Resultaat
10.1	Mengmonster	20250904RES2S4	Geen asbest

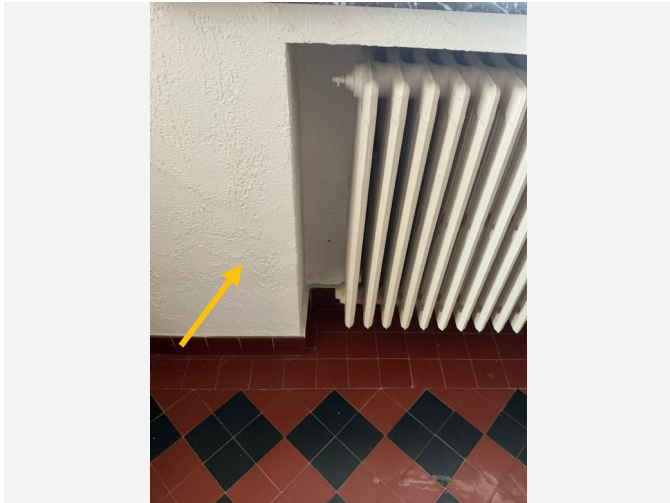
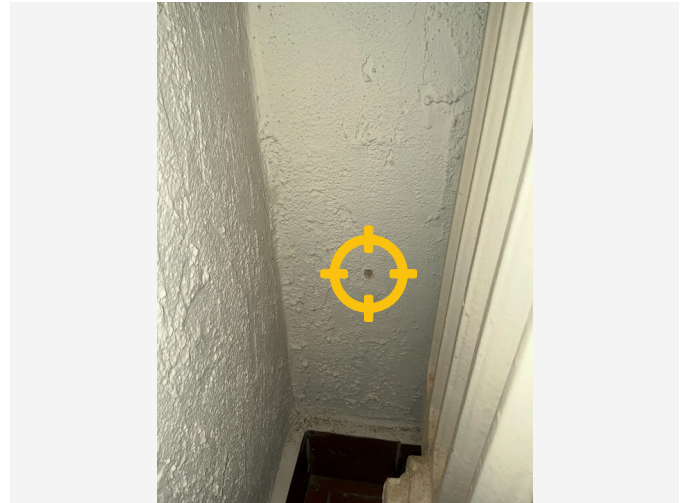
Geen asbest

#	Type	Referentie	Resultaat
11.1	Mengmonster	20240904RES2S3	Geen asbest
