Asbestinventarisatetest

Molenstraat 28, 9500 Geraardsbergen

Attestnummer : 20230309-000573.000

Uitgegeven op : 09.03.2023

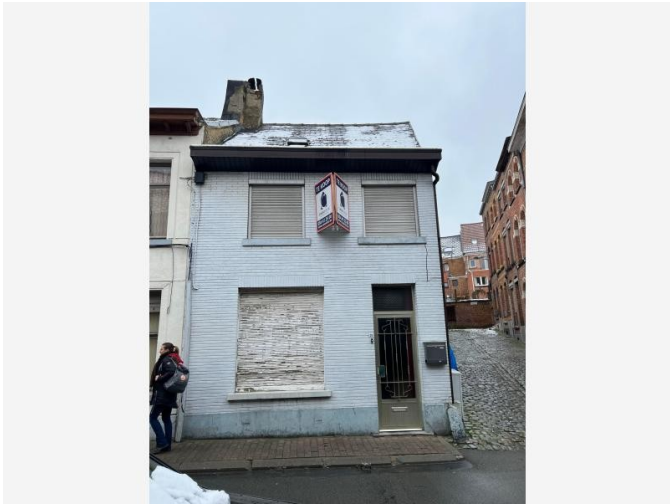
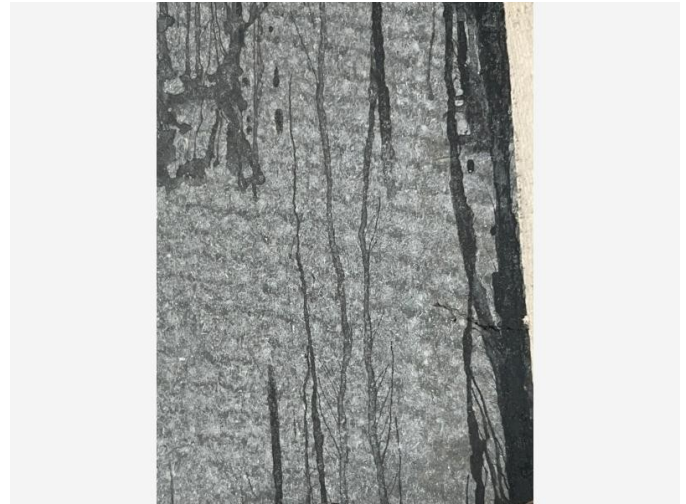
Het asbestmateriaal valt onder de mijlpaal van 2034.

Eindbeoordeling materiaalrisico	Zeer laag materiaalrisico en/of zeer lage kans op vezelvrijgave
---------------------------------	---

Gebondenheid	Categorie 1: hechtgebonden in oorsprong
Asbestsoort (vezeltype)	Alleen chrysotiel
Asbestconcentratie	Laag (< 50%)
Afschermingsgraad van het gehele materiaal	Enkel randen niet afgeschermd maar geen contact met binnenluchtstromen
Toestand van het materiaal	Licht beschadigd, licht verweerd. Intact materiaal type Pical – asbestboard of categorie III 'gebondenheid'

Beschrijving	Dak - woning
Omgeving	Grenst aan binnen- en buitenlucht
Primaire drager	Schuin dak
Asbestmateriaal	Dak- en gevelbekleding - Lei, shingle
Bindmiddel van asbestmateriaal	Cement
Gebondenheid op basis van bindmiddel	Hecht
Hoeveelheid (oppervlakte - aantal)	• 135,00 m ² - 1 stuk
Totale oppervlakte	135,00 m ²
Eenvoudig bereikbaar	Ja
Bevestigingswijze	• Onbekend

Verwijderen

- Zorg voor een veilig beheer. Vermijd het beschadigen van het asbestmateriaal. Controleer de toestand jaarlijks op wijzigingen.
- Zorg voor een veilig beheer en verwijder dit asbestmateriaal wanneer het bij werken eenvoudig bereikbaar wordt. Controleer de toestand jaarlijks op wijzigingen.
- Verwijder dit asbestmateriaal zo snel mogelijk. Volg de toestand goed op.

- Eenvoudige handelingen: mag via doe-het-zelf of door werknemer(s) met opleidingsattest eenvoudige handelingen
Het wegnemen van het bedekkende materiaal kan zonder het materiaal te beschadigen.

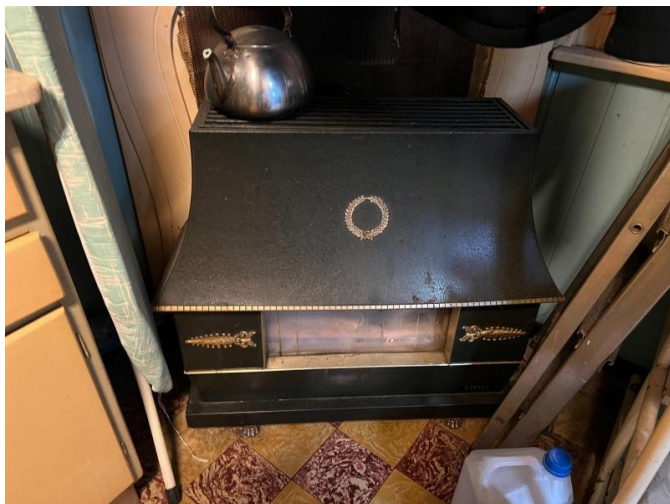
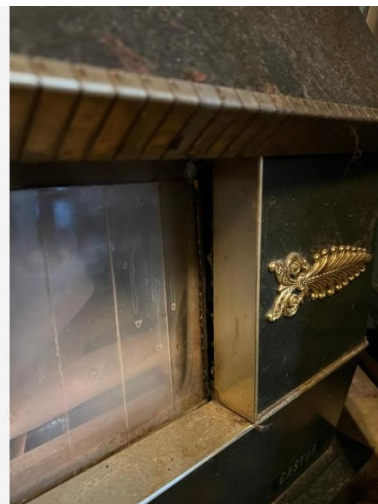
Het asbestmateriaal valt onder de mijlpaal van 2034.

Eindbeoordeling materiaalrisico	Zeer laag materiaalrisico en/of zeer lage kans op vezelvrijgave
---------------------------------	---

Gebondenheid	Categorie 3: niet-hechtgebonden met weinig of geen matrix
Asbestsoort (vezeltype)	Alleen chrysotiel
Asbestconcentratie	Hoog ($\geq 50\%$)
Afschermingsgraad van het gehele materiaal	Stootvaste afscherming of omkasting
Toestand van het materiaal	Licht beschadigd, licht verweerd. Intact materiaal type Pical – asbestboard of categorie III 'gebondenheid'

Beschrijving	Amiantkoorden
Omgeving	Binnen
Primaire drager	Ruimteverwarming
Asbestmateriaal	Koord, lint, band, strip
Bindmiddel van asbestmateriaal	Weinig of geen bindmiddel (textiel, bevolking, ...)
Gebondenheid op basis van bindmiddel	Niet-hechtgebonden
Hoeveelheid (lengte - omtrek - aantal)	• 0,85 m - 2,00 cm - 1 stuk
Totale oppervlakte	0,017 m ²

[Verwijderen](#)

- Zorg voor een veilig beheer. Vermijd het beschadigen van het asbestmateriaal. Controleer de toestand jaarlijks op wijzigingen.
- Zorg voor een veilig beheer en verwijder dit asbestmateriaal wanneer het bij werken eenvoudig bereikbaar wordt. Controleer de toestand jaarlijks op wijzigingen.
- Verwijder dit asbestmateriaal zo snel mogelijk. Volg de toestand goed op.

- Eenvoudige handelingen: mag via doe-het-zelf of door werknemer(s) met opleidingsattest eenvoudige handelingen
Bij het verwijderen van de kachel in totaliteit.
- Eenvoudige handelingen: enkel door erkend asbestverwijderaar
Bij het vervangen van de amiantkoord.

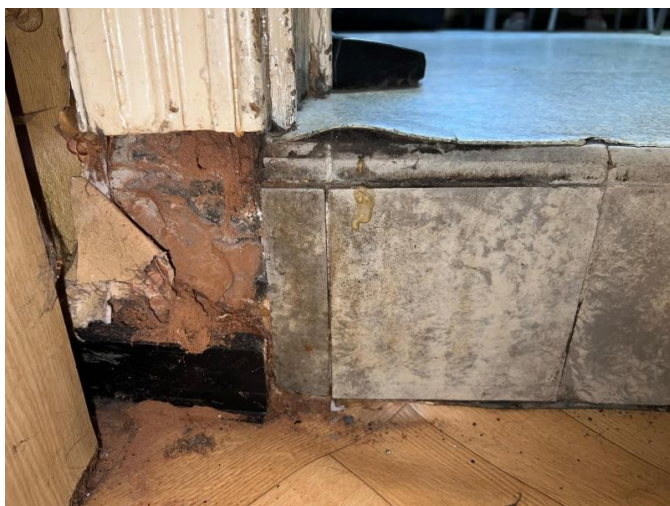
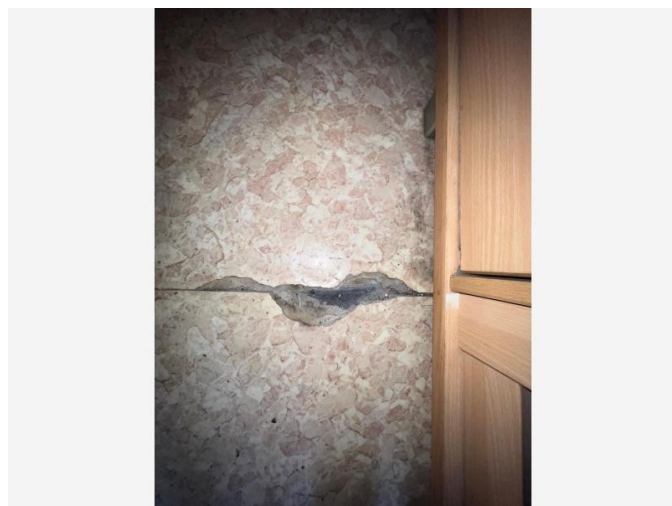
Het asbestmateriaal valt onder de mijlpaal van 2040.

Eindbeoordeling materiaalrisico	Verhoogd materiaalrisico en/of verhoogde kans op vezelvrijgave
---------------------------------	--

Gebondenheid	Categorie 2: niet-hechtgebonden met matrix
Asbestsoort (vezeltype)	Crocidoliet aanwezig
Asbestconcentratie	Hoog ($\geq 50\%$)
Afschermingsgraad van het gehele materiaal	Geheel of deels (ook) vrij aan de binnenlucht
Toestand van het materiaal	Onbeschadigd, niet verweerd

Beschrijving	Vloerzeil
Omgeving	Binnen
Primaire drager	Vloer
Asbestmateriaal	In-situ afwerkingslagen - Lijmlaag
Bindmiddel van asbestmateriaal	Karton - papier - viltachtig
Gebondenheid op basis van bindmiddel	Niet-hechtgebonden
Hoeveelheid (gewicht - aantal)	• 45,00 kg - 1 stuk
Totaal gewicht	45,00 kg

Eenvoudig bereikbaar	Nee <ul style="list-style-type: none"> Het asbestmateriaal is bedekt (uitgezonderd laag verf, coating, behang, kunststof, textiel) en het wegnemen van het bedekkende materiaal kan niet zonder het bedekkende materiaal te beschadigen.
Bevestigingswijze	<ul style="list-style-type: none"> Verlijmd, ingegoten, versmeerd
Identificatiemethode	Vaststelling zonder monstername Motivatie: Op vraag van de eigenaar-opdrachtgever werd geen monstername uitgevoerd
Destructieve handeling voor identificatie	Nee

Maatregelen nemen

- Zorg voor een veilig beheer. Vermijd het beschadigen van het asbestmateriaal. Controleer de toestand jaarlijks op wijzigingen.
- Zorg voor een veilig beheer en verwijder dit asbestmateriaal wanneer het bij werken eenvoudig bereikbaar wordt. Controleer de toestand jaarlijks op wijzigingen.
- Verwijder dit asbestmateriaal zo snel mogelijk. Volg de toestand goed op.

- Hermetische zone (erkend asbestverwijderaar)
Het wegnemen van het bedekkende materiaal kan niet zonder het bedekkende materiaal te beschadigen.

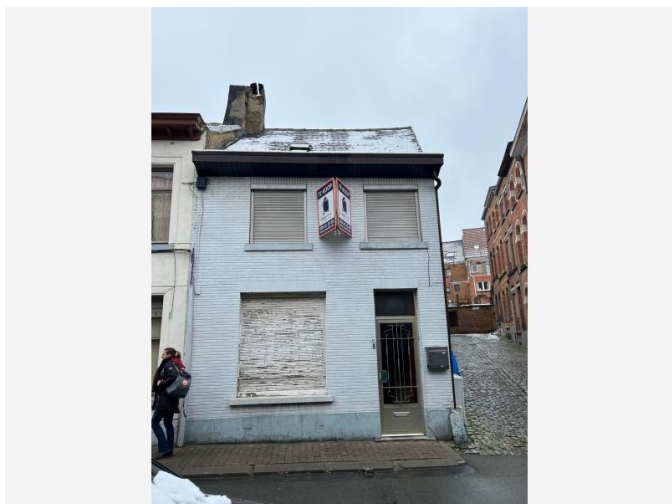
Situeringfoto

Permanente beperking

Reden: Het te onderzoeken materiaal situeert zich hoger dan 3,50 m te rekenen vanaf een veilige ondergrond

Uitleg van de asbestdeskundige: De toepassing bevindt zich op een zeker hoogte, waar de deskundige niet veilig toegang tot heeft.

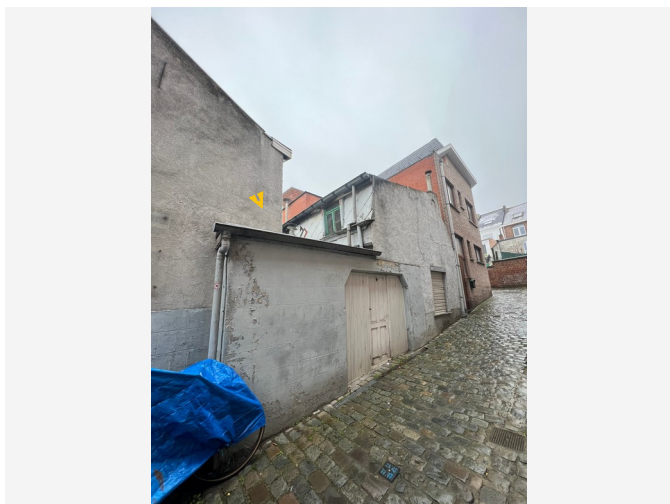
Situeringfoto

Uitgesloten van inspectie

Bouwjaar: 2010

Constructies gebouwd vanaf 2001 moeten niet onderzocht worden

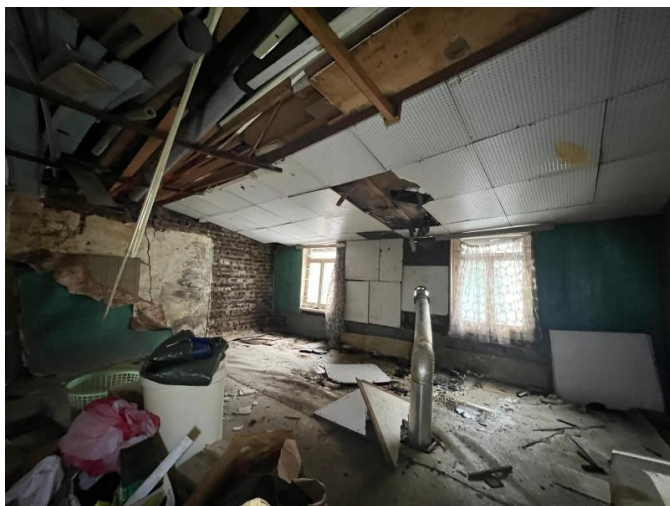
Vrije foto

Wanden/platen kunnen een brandwerende laag bevatten, een asbestlaag.

Indien deze asbesthoudend zijn, moeten die met de nodige veiligheidsmaatregelen weggebracht worden.

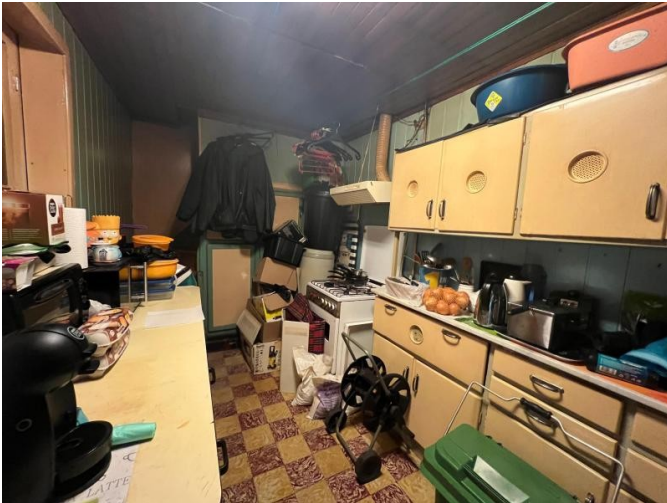
Vrije foto

Keukens geplaatst voor het risicobouwjaar, kunnen mogelijk een asbestverdachte verflaag bevatten. Deze brandwerende laag werd vaak in glasal keukens/kasten verwerkt.

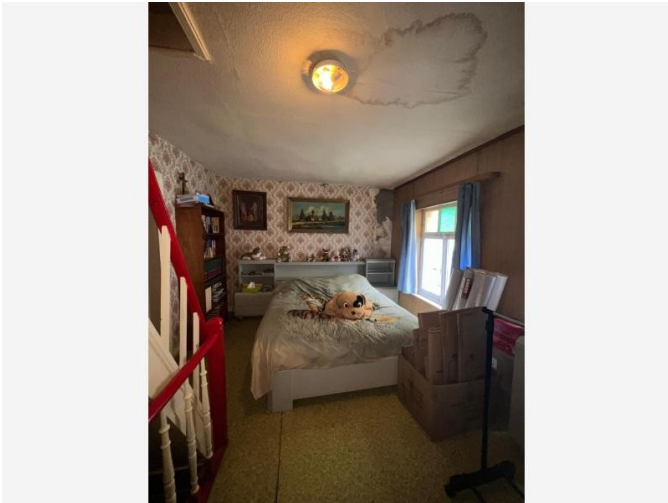
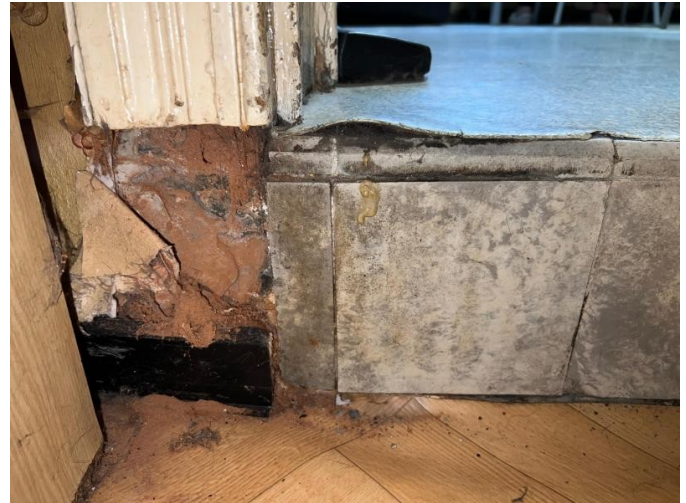
Fiche 8: Pleisterwerk

Geen asbest

Beschrijving	Pleisterwerk
Omgeving	Binnen
Identificatiemethode	Vaststelling zonder monsternamen
Destructieve handeling voor identificatie	Nee
