# Asbestinventarisatetest

Aalstsesteenweg 153, 9506 Geraardsbergen

Attestnummer : 20230202-000186.000

Uitgegeven op : 02.02.2023

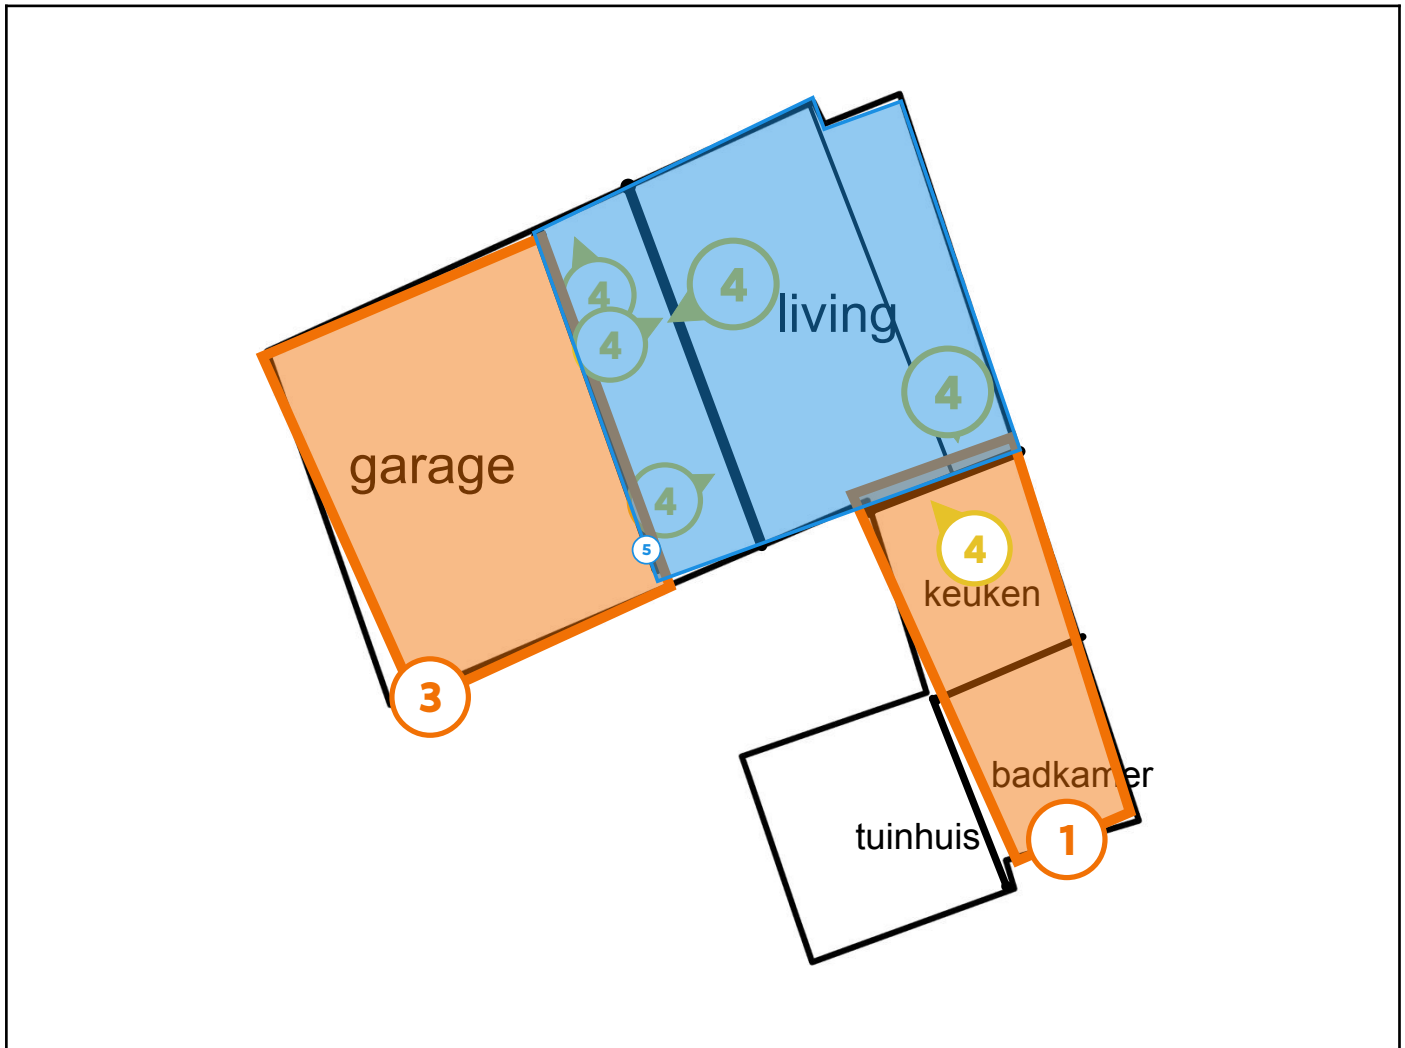
## Plan 1.1: Verdiep 0

Beschrijving	Type	Actie
1. Golfplaten	Asbestmateriaal	Verwijderen
3. Dak	Asbestmateriaal	Verwijderen
4. Bakeliet	Asbestmateriaal	Zorgvuldig beheren
5. Pleisterwerk wand	Geen asbest	-

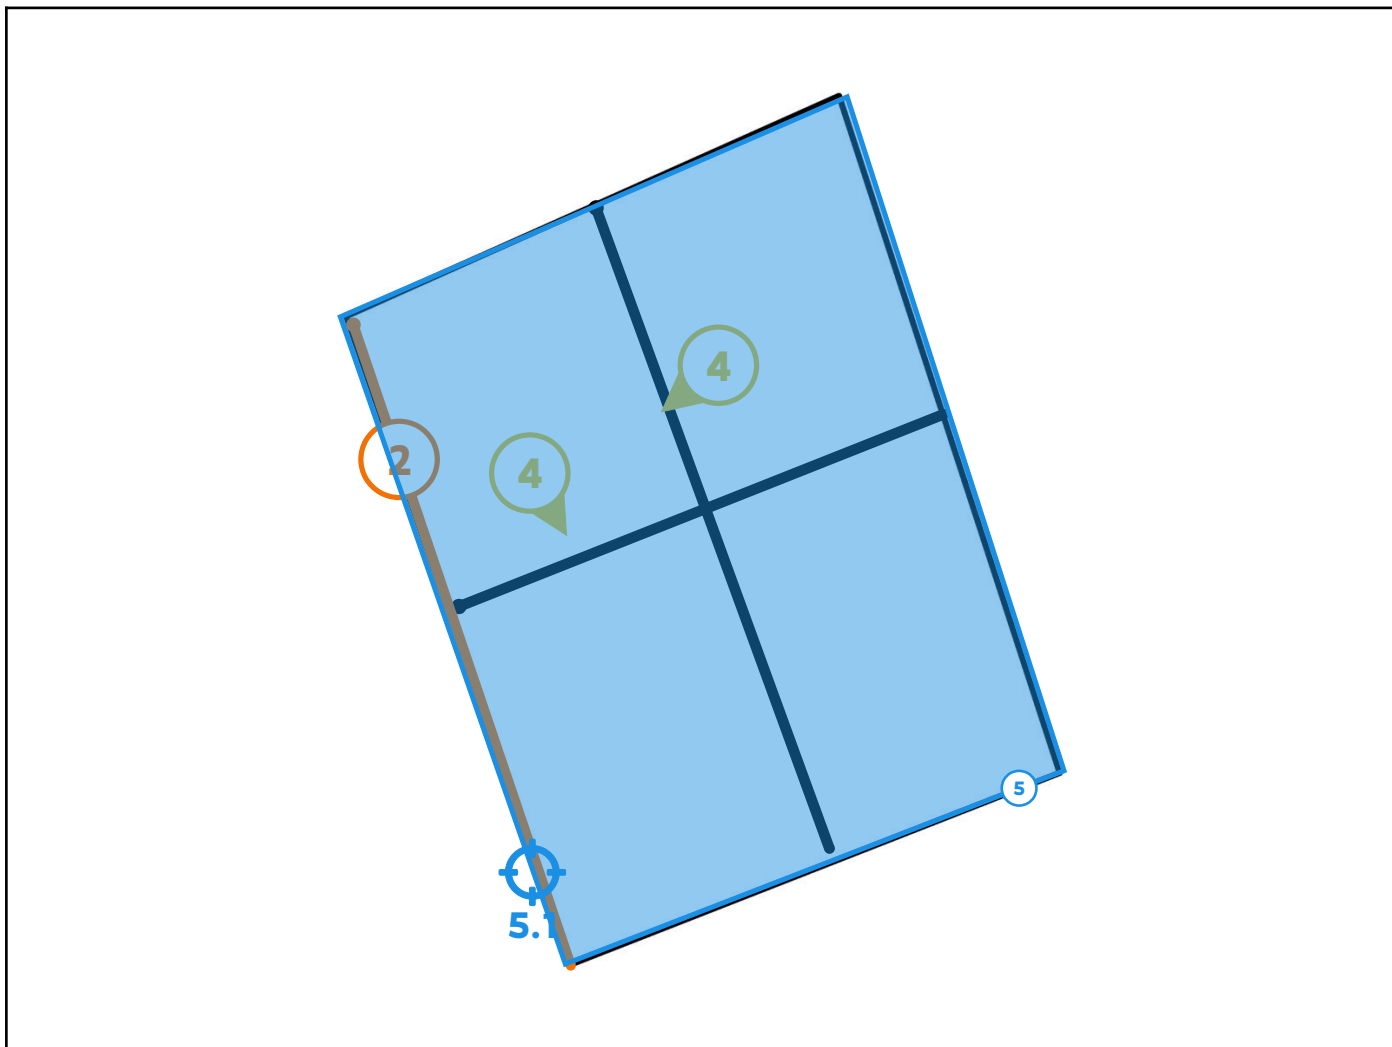
## Plan 3.1: Verdiep 1

Beschrijving	Type	Actie
2. Leien gevel	Asbestmateriaal	Verwijderen
4. Bakeliet	Asbestmateriaal	Zorgvuldig beheren
5. Pleisterwerk wand	Geen asbest	-
5.1 Code: Mm01	Mengmonster	-

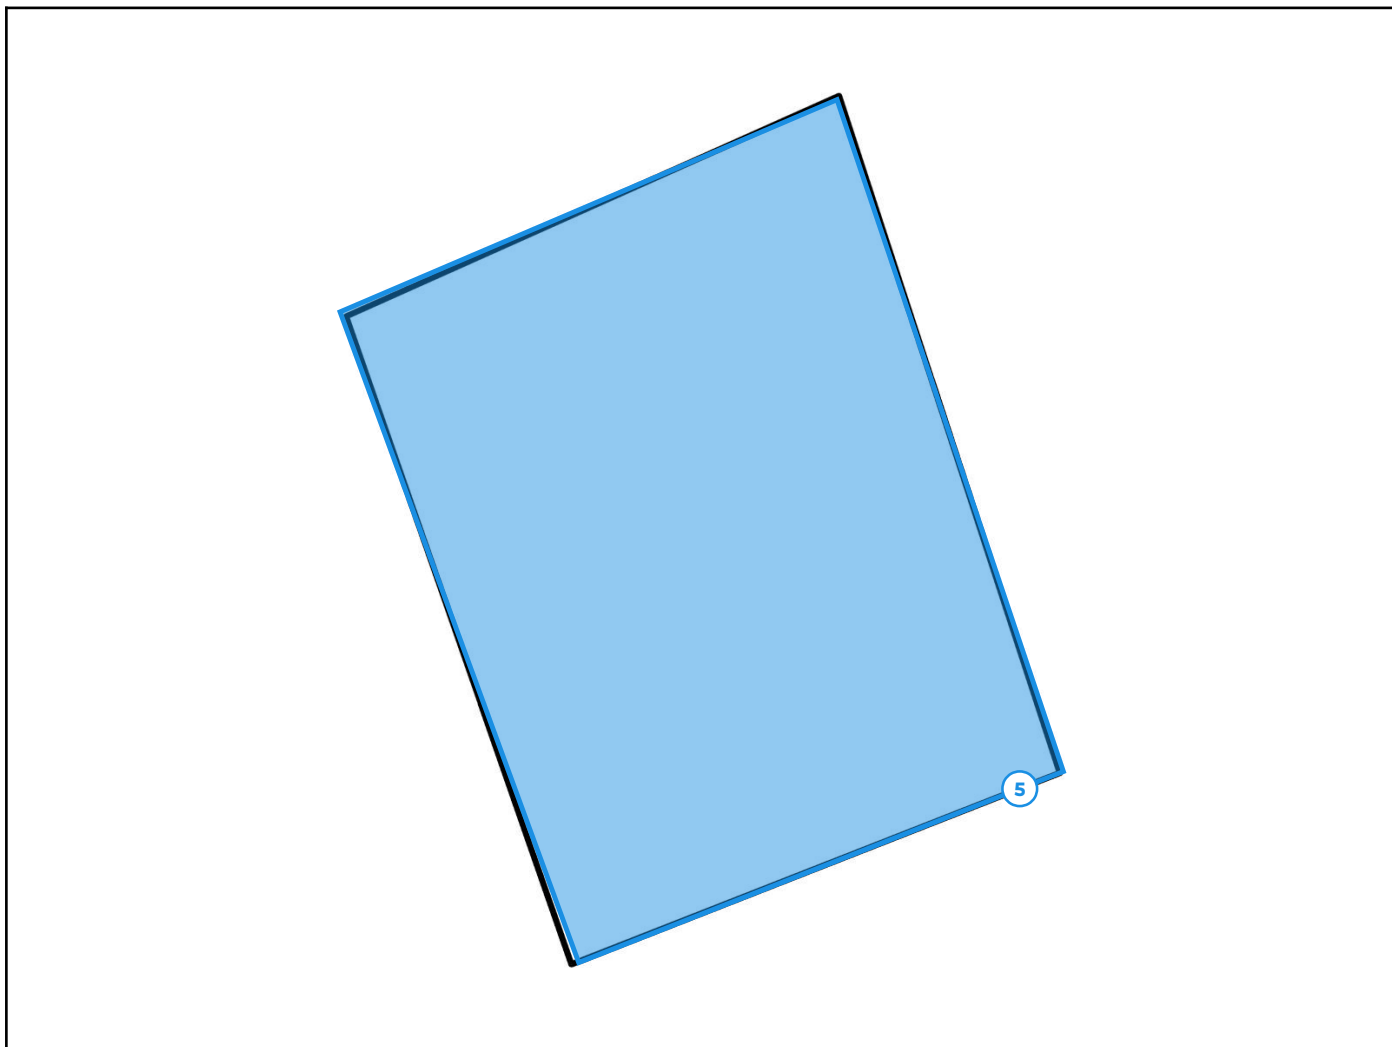
## Plan 3.2: Verdiep 2

Beschrijving	Type	Actie
5. Pleisterwerk wand	Geen asbest	-

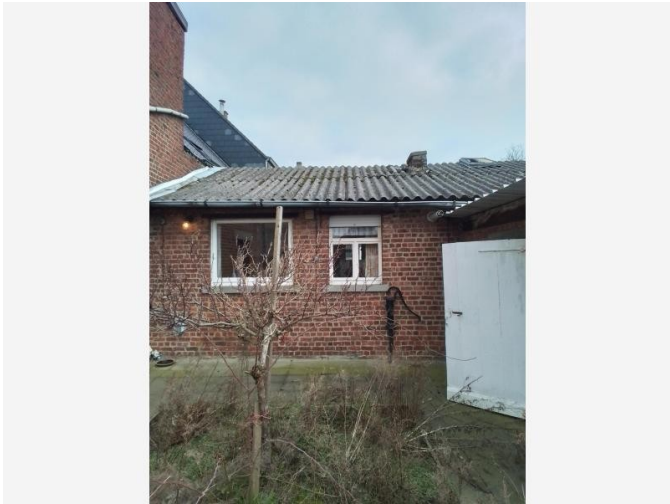
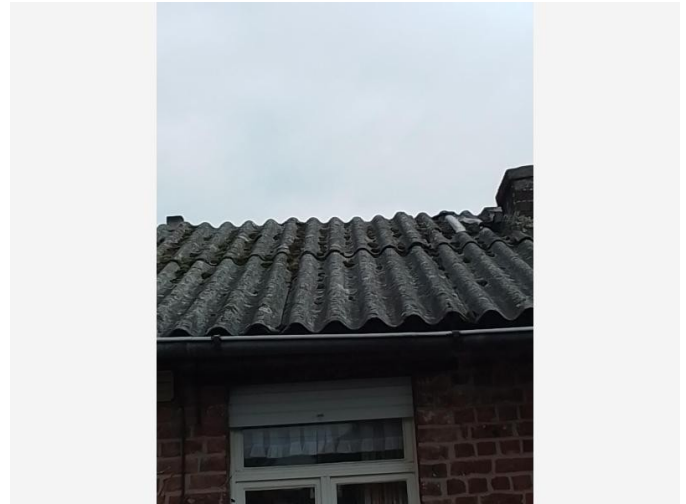
Het asbestmateriaal valt onder de mijlpaal van 2034.

Verwijderen

Eindbeoordeling materiaalrisico	Laag materiaalrisico en/of verlaagde kans op vezelvrijgave
---------------------------------	--

Gebondenheid	Categorie 1: hechtgebonden in oorsprong
Asbestsoort (vezeltype)	Crocidoliet aanwezig
Asbestconcentratie	Laag (< 50%)
Afschermingsgraad van het gehele materiaal	Geheel of deels vrij aan de buitenlucht
Toestand van het materiaal	Licht beschadigd, licht verweerd. Intact materiaal type Pical – asbestboard of categorie III 'gebondenheid'

Beschrijving	Golfplaten
Omgeving	Buiten
Primaire drager	Schuin dak
Asbestmateriaal	Dak- en gevelbekleding - Golfplaat
Bindmiddel van asbestmateriaal	Cement
Gebondenheid op basis van bindmiddel	Hecht
Hoeveelheid (oppervlakte - aantal)	<ul style="list-style-type: none"><li>• 15,00 m<sup>2</sup> - 1 stuk</li></ul>
Totale oppervlakte	15,00 m <sup>2</sup>
Eenvoudig bereikbaar	Ja
Bevestigingswijze	<ul style="list-style-type: none"><li>• Geschroefd</li></ul>
Identificatiemethode	Vaststelling zonder monsternamen

- Zorg voor een veilig beheer. Vermijd het beschadigen van het asbestmateriaal. Controleer de toestand jaarlijks op wijzigingen.

- Eenvoudige handelingen: mag via doe-het-zelf of door werknemer(s) met opleidingsattest eenvoudige handelingen  
Mag via doe het zelf

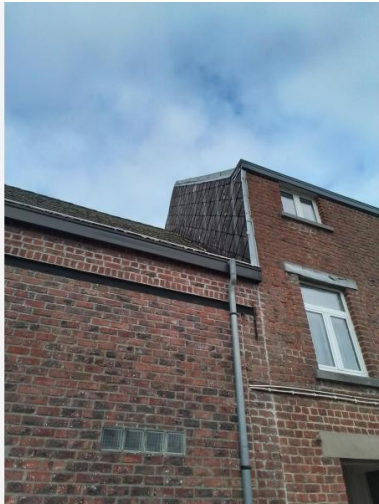
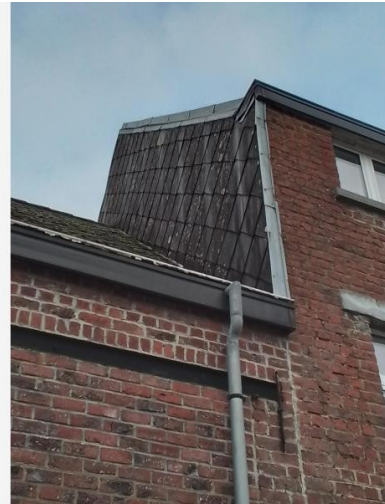
Het asbestmateriaal valt onder de mijlpaal van 2034.

**Verwijderen**

Eindbeoordeling materiaalrisico	Laag materiaalrisico en/of verlaagde kans op vezelvrijgave
---------------------------------	--

Gebondenheid	Categorie 1: hechtgebonden in oorsprong
Asbestsoort (vezeltype)	Crocidoliet aanwezig
Asbestconcentratie	Laag (< 50%)
Afschermingsgraad van het gehele materiaal	Geheel of deels vrij aan de buitenlucht
Toestand van het materiaal	Licht beschadigd, licht verweerd. Intact materiaal type Pical – asbestboard of categorie III 'gebondenheid'

Beschrijving	Leien gevel
Omgeving	Buiten
Primaire drager	Wand buitenschil
Asbestmateriaal	Dak- en gevelbekleding - Lei, shingle
Bindmiddel van asbestmateriaal	Cement
Gebondenheid op basis van bindmiddel	Hecht
Hoeveelheid (oppervlakte - aantal)	• 25,00 m <sup>2</sup> - 1 stuk
Totale oppervlakte	25,00 m <sup>2</sup>
Eenvoudig bereikbaar	Ja
Bevestigingswijze	• Genageld, geniet
Identificatiemethode	Vaststelling zonder monsternamen

- Verwijder dit asbestmateriaal zo snel mogelijk. Volg de toestand goed op.

- Eenvoudige handelingen: mag via doe-het-zelf of door werknemer(s) met opleidingsattest eenvoudige handelingen  
Mag via doe het zelf

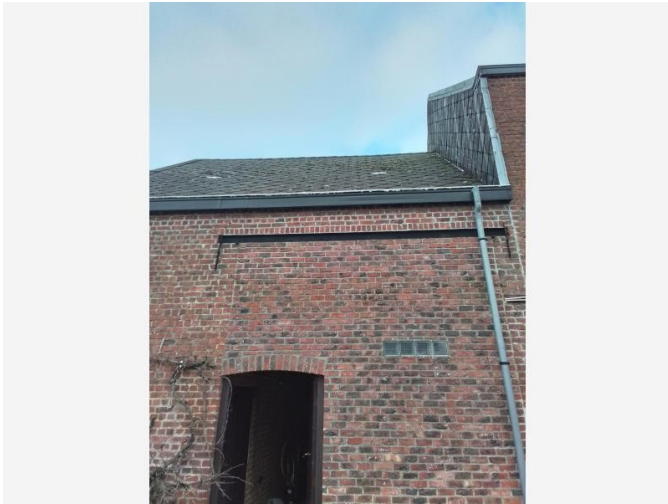
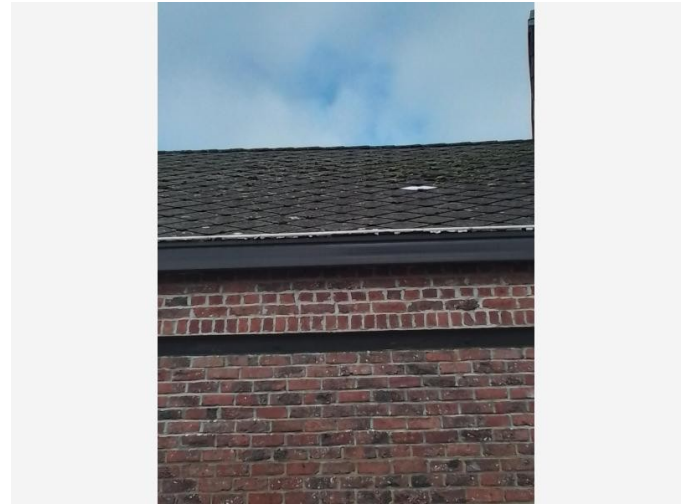
Het asbestmateriaal valt onder de mijlpaal van 2034.

Verwijderen

Eindbeoordeling materiaalrisico	Laag materiaalrisico en/of verlaagde kans op vezelvrijgave
---------------------------------	--

Gebondenheid	Categorie 1: hechtgebonden in oorsprong
Asbestsoort (vezeltype)	Crocidoliet aanwezig
Asbestconcentratie	Laag (< 50%)
Afschermingsgraad van het gehele materiaal	Geheel of deels vrij aan de buitenlucht
Toestand van het materiaal	Licht beschadigd, licht verweerd. Intact materiaal type Pical – asbestboard of categorie III 'gebondenheid'

Beschrijving	Dak
Omgeving	Grenst aan binnen- en buitenlucht
Primaire drager	Schuin dak
Asbestmateriaal	Dak- en gevelbekleding - Lei, shingle
Bindmiddel van asbestmateriaal	Cement
Gebondenheid op basis van bindmiddel	Hecht
Hoeveelheid (oppervlakte - aantal)	• 35,00 m <sup>2</sup> - 1 stuk
Totale oppervlakte	35,00 m <sup>2</sup>
Eenvoudig bereikbaar	Ja
Bevestigingswijze	• Geklemd
Identificatiemethode	Vaststelling zonder monsternamen

- Verwijder dit asbestmateriaal zo snel mogelijk. Volg de toestand goed op.

- Eenvoudige handelingen: mag via doe-het-zelf of door werknemer(s) met opleidingsattest eenvoudige handelingen  
Mag via doe het zelf

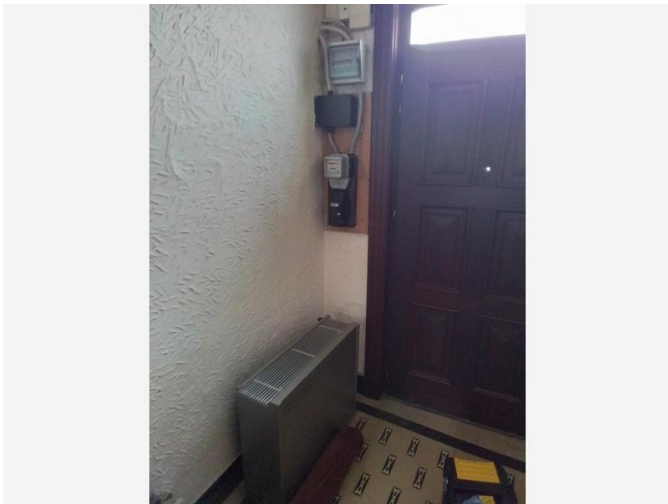
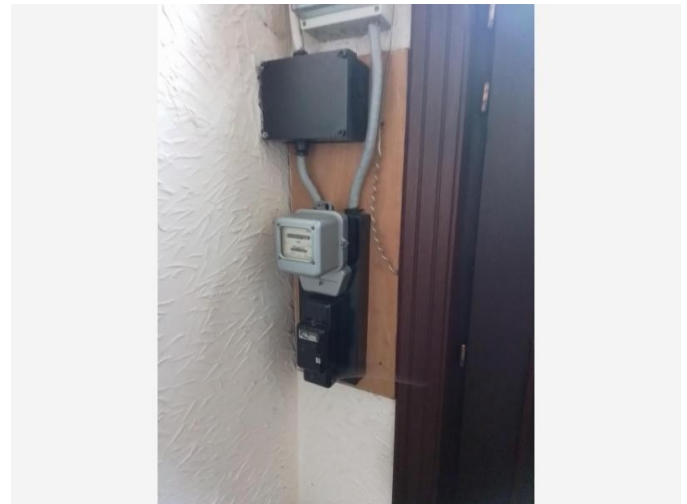
Het asbestmateriaal valt onder de mijlpaal van 2040.

Zorgvuldig beheren

Eindbeoordeling materiaalrisico	Laag materiaalrisico en/of verlaagde kans op vezelvrijgave
---------------------------------	--

Gebondenheid	Categorie 1: hechtgebonden in oorsprong
Asbestsoort (vezeltype)	Crocidoliet aanwezig
Asbestconcentratie	Laag (< 50%)
Afschermingsgraad van het gehele materiaal	Geheel of deels (ook) vrij aan de binnenlucht
Toestand van het materiaal	Onbeschadigd, niet verweerd

Beschrijving	Bakeliet
Omgeving	Binnen
Primaire drager	Binnenwand
Asbestmateriaal	Plaat, paneel, tablet - Type Bakeliet
Bindmiddel van asbestmateriaal	Kunststof of -hars
Gebondenheid op basis van bindmiddel	Hecht
Hoeveelheid (oppervlakte - dikte - aantal)	• 0,10 m <sup>2</sup> - 10,00 cm - 1 stuk
Totaal volume	0,01 m <sup>3</sup>
Eenvoudig bereikbaar	Ja
Bevestigingswijze	• Geschroefd

- Zorg voor een veilig beheer. Vermijd het beschadigen van het asbestmateriaal. Controleer de toestand jaarlijks op wijzigingen.

- Eenvoudige handelingen: mag via doe-het-zelf of door werknemer(s) met opleidingsattest eenvoudige handelingen  
Mag via doe het zelf

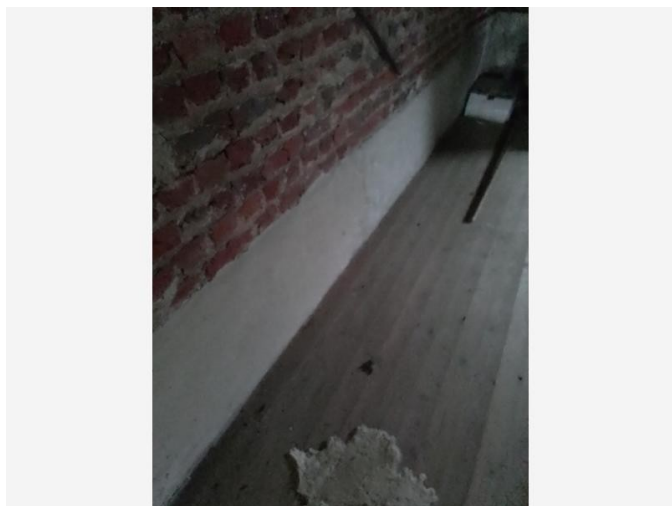
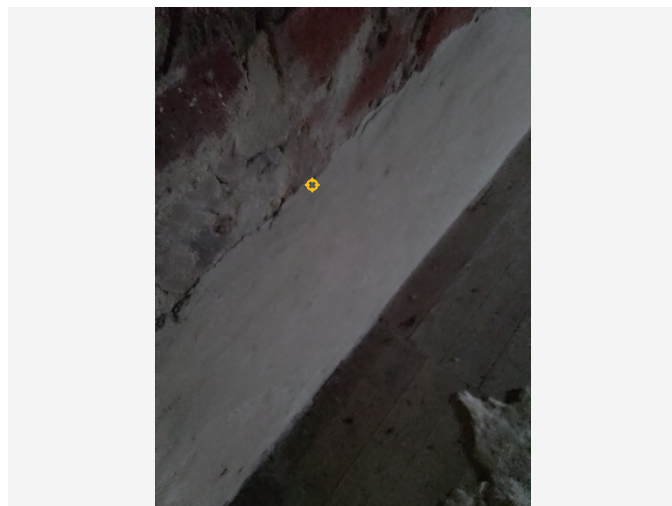
Geen asbest

#	Type	Referentie	Resultaat
5.1	Mengmonster	Mm01	Geen asbest

Beschrijving	Pleisterwerk wand
Omgeving	Binnen
