Asbestinventarisatetest

Kleine Karmelietenstraat 68, 9500 Geraardsbergen

Attestnummer : 20241011-000370.000

Uitgegeven op : 11.10.2024

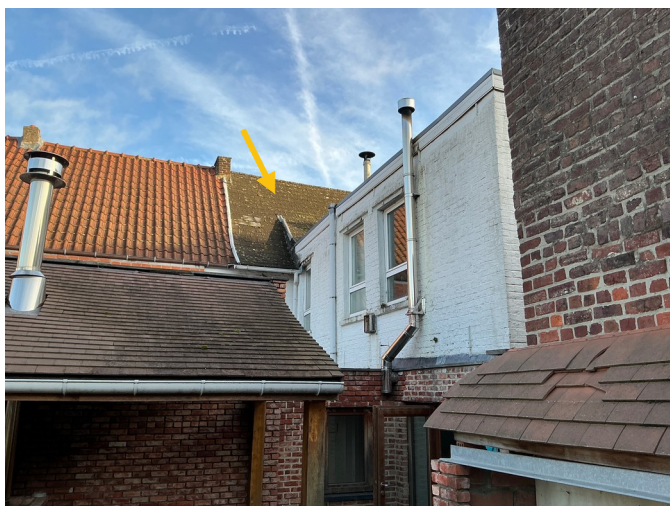
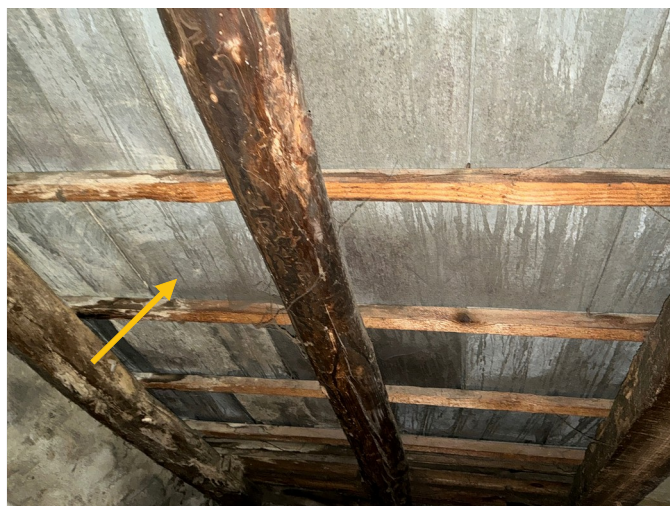
Het asbestmateriaal valt onder de mijlpaal van 2034.

Dringend verwijderen

Eindbeoordeling materiaalrisico	Hoog materiaalrisico en/of hoge kans op vezelvrijgave
---------------------------------	---

Gebondenheid	Categorie 1: hechtgebonden in oorsprong
Asbestsoort (vezeltype)	Crocidoliet aanwezig
Asbestconcentratie	Laag (< 50%)
Afschermingsgraad van het gehele materiaal	Geheel of deels (ook) vrij aan de binnenlucht
Toestand van het materiaal	Matig beschadigd, matig verweerd

Beschrijving	Dak in asbestleien
Omgeving	Buiten
Primaire drager	Schuin dak
Asbestmateriaal	Dak- en gevelbekleding - Lei, shingle
Bindmiddel van asbestmateriaal	Cement
Gebondenheid op basis van bindmiddel	Hecht
Hoeveelheid (oppervlakte - aantal)	<ul style="list-style-type: none">• 35,00 m² - 1 stuk
Totale oppervlakte	35,00 m ²
Eenvoudig bereikbaar	Ja
Bevestigingswijze	<ul style="list-style-type: none">• Genageld, geniet
Identificatiemethode	Vaststelling zonder monstername
Destructieve handeling voor identificatie	Nee

- Zorg voor een veilig beheer. Vermijd het beschadigen van het asbestmateriaal. Controleer de toestand jaarlijks op wijzigingen.
- Verwijder dit asbestmateriaal zo snel mogelijk. Volg de toestand goed op.

- Eenvoudige handelingen: enkel door erkend asbestverwijderaar
Gezien het volume en de hoogte, dienen de asbestleien door een erkende asbestverwijderaar of aannemer in het bezit van een opleidingscertificaat eenvoudige handelingen verwijderd te worden. Rekening houdend met de geldende verwijderingsvoorschriften en met persoonlijke beschermingsmaatregelen. Zie <https://ovam.vlaanderen.be/wie-mag-wat-verwijderen>

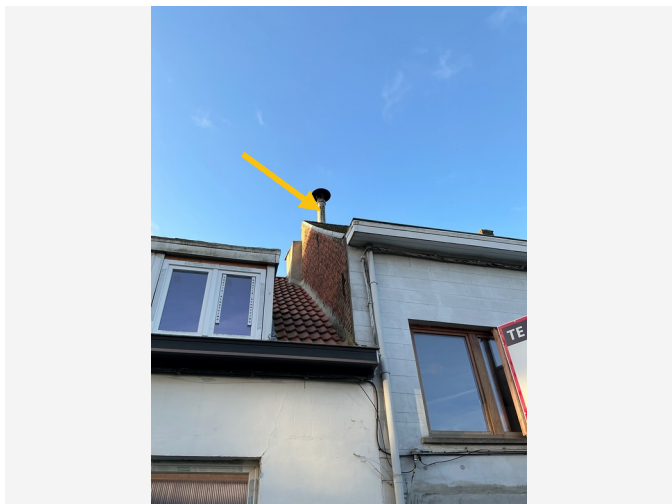
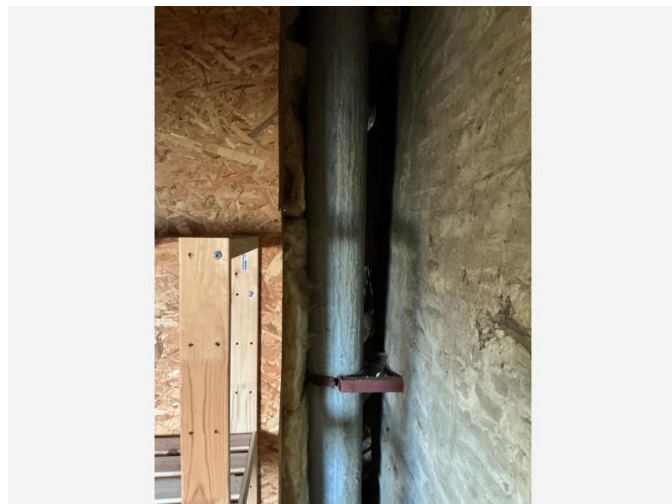
Het asbestmateriaal valt onder de mijlpaal van 2034.

Verwijderen

Eindbeoordeling materiaalrisico	Laag materiaalrisico en/of verlaagde kans op vezelvrijgave
---------------------------------	--

Gebondenheid	Categorie 1: hechtgebonden in oorsprong
Asbestsoort (vezeltype)	Crocidoliet aanwezig
Asbestconcentratie	Laag (< 50%)
Afschermingsgraad van het gehele materiaal	Geheel of deels (ook) vrij aan de binnenlucht
Toestand van het materiaal	Onbeschadigd, niet verweerd

Beschrijving	Rookgaskanaal
Omgeving	Buiten
Primaire drager	Schuin dak
Asbestmateriaal	Rookgaskanaal
Bindmiddel van asbestmateriaal	Cement
Gebondenheid op basis van bindmiddel	Hecht
Hoeveelheid (lengte - omtrek - dikte - aantal)	<ul style="list-style-type: none">• 1,00 m - 40,00 cm - 1,00 cm - 1 stuk
Totaal volume	0,004 m ³
Eenvoudig bereikbaar	Ja
Bevestigingswijze	<ul style="list-style-type: none">• Verlijmd, ingegoten, versmeerd
Identificatiemethode	Vaststelling zonder monsternamen
Destructieve handeling voor identificatie	Nee

- Verwijder dit asbestmateriaal zo snel mogelijk. Volg de toestand goed op.

- Eenvoudige handelingen: enkel door erkend asbestverwijderaar
Gezien de vezelvrijgave die gepaard gaat met het verwijderen van deze asbesthoudende toepassing, dient dit door een erkende asbestverwijderaar te gebeuren. Conform de geldende verwijderingsprotocollen en veiligheidsvoorschriften. Zie <https://ovam.vlaanderen.be/wie-mag-wat-verwijderen>

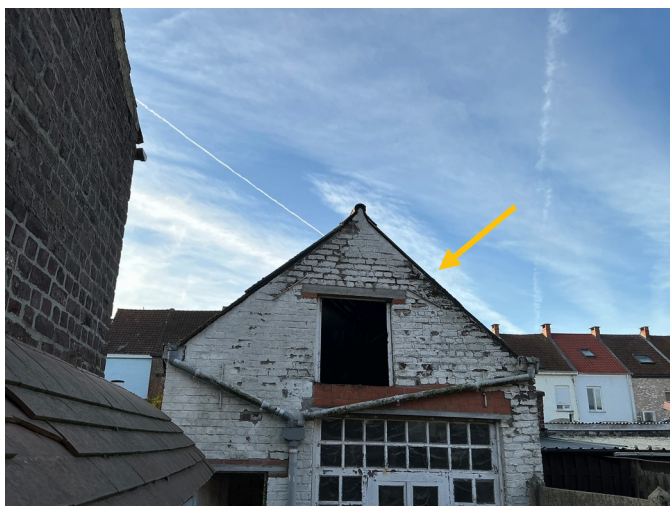
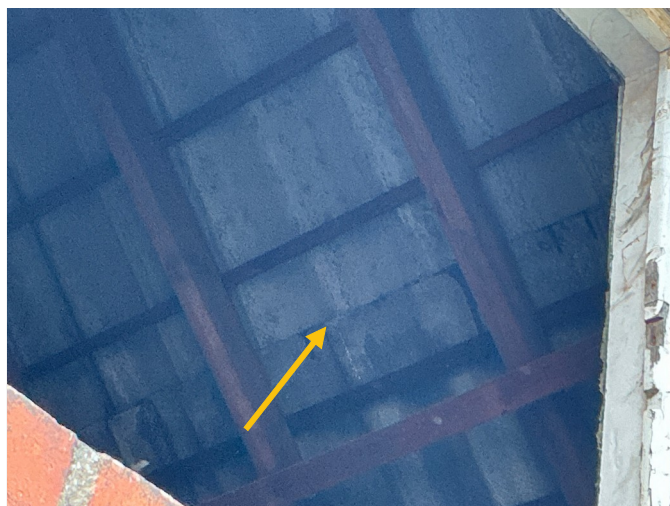
Het asbestmateriaal valt onder de mijlpaal van 2034.

Verwijderen

Eindbeoordeling materiaalrisico	Verhoogd materiaalrisico en/of verhoogde kans op vezelvrijgave
---------------------------------	--

Gebondenheid	Categorie 1: hechtgebonden in oorsprong
Asbestsoort (vezeltype)	Crocidoliet aanwezig
Asbestconcentratie	Laag (< 50%)
Afschermingsgraad van het gehele materiaal	Geheel of deels vrij aan de buitenlucht
Toestand van het materiaal	Matig beschadigd, matig verweerd

Beschrijving	Dak in asbestgolfplaten
Omgeving	Buiten
Primaire drager	Schuin dak
Asbestmateriaal	Dak- en gevelbekleding - Golfplaat
Bindmiddel van asbestmateriaal	Cement
Gebondenheid op basis van bindmiddel	Hecht
Hoeveelheid (oppervlakte - aantal)	<ul style="list-style-type: none">• 15,00 m² - 1 stuk
Totale oppervlakte	15,00 m ²
Eenvoudig bereikbaar	Ja
Bevestigingswijze	<ul style="list-style-type: none">• Geschroefd
Identificatiemethode	Vaststelling zonder monsternamen
Destructieve handeling voor identificatie	Nee

- Verwijder dit asbestmateriaal zo snel mogelijk. Volg de toestand goed op.

- Eenvoudige handelingen: mag via doe-het-zelf of door werknemer(s) met opleidingsattest eenvoudige handelingen
Gezien de beperkte hoeveelheid kan deze asbesthoudende toepassing door middel van DHZ of eenvoudige handelingen verwijderd worden. Gebruik hierbij steeds de gepaste persoonlijke beschermingsmiddelen, vermijdt vezelvrijgave en voer het asbesthoudend afval, verpakt, langs de juiste afvalstroom af.

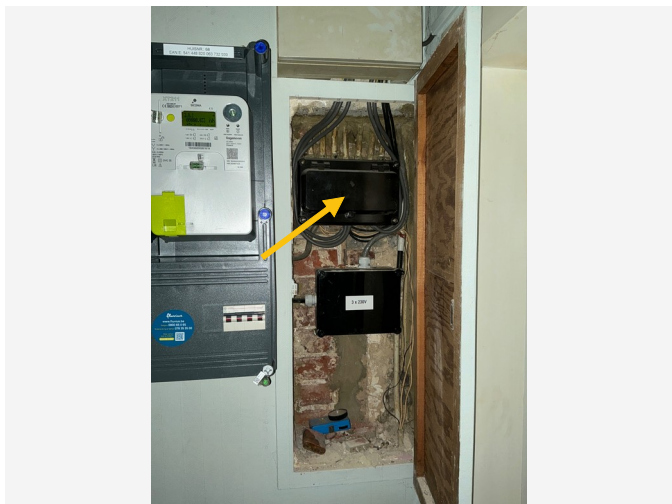
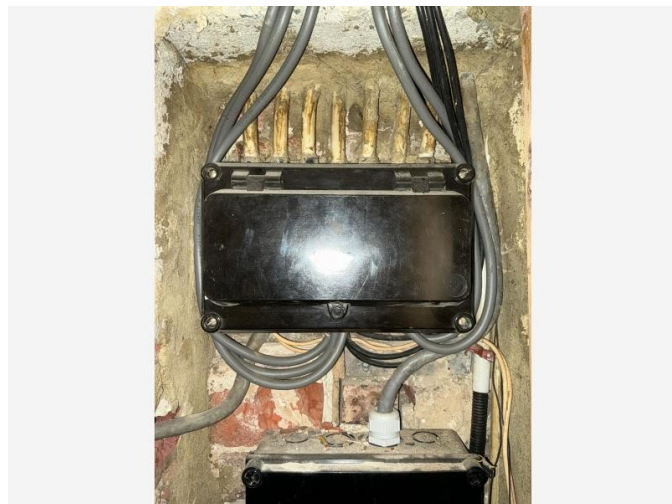
Het asbestmateriaal valt onder de mijlpaal van 2040.

Zorgvuldig beheren

Eindbeoordeling materiaalrisico	Zeer laag materiaalrisico en/of zeer lage kans op vezelvrijgave
---------------------------------	---

Gebondenheid	Categorie 1: hechtgebonden in oorsprong
Asbestsoort (vezeltype)	Alleen chrysotiel
Asbestconcentratie	Laag (< 50%)
Afschermingsgraad van het gehele materiaal	Stootvaste afscherming of omkasting
Toestand van het materiaal	Onbeschadigd, niet verweerd

Beschrijving	Zekeringkast
Omgeving	Binnen
Primaire drager	Binnenwand
Asbestmateriaal	Plaat, paneel, tablet - Type Bakeliet
Bindmiddel van asbestmateriaal	Kunststof of -hars
Gebondenheid op basis van bindmiddel	Hecht
Hoeveelheid (oppervlakte - dikte - aantal)	• 0,20 m ² - 1,00 cm - 1 stuk
Totaal volume	0,002 m ³
Eenvoudig bereikbaar	Ja
Bevestigingswijze	• Geschroefd
Identificatiemethode	Vaststelling zonder monstername
Destructieve handeling voor identificatie	Nee

- Zorg voor een veilig beheer. Vermijd het beschadigen van het asbestmateriaal. Controleer de toestand jaarlijks op wijzigingen.

- Eenvoudige handelingen: mag via doe-het-zelf of door werknemer(s) met opleidingsattest eenvoudige handelingen
Bij renovatie van de elektrische installatie kunnen de toepassingen door eenvoudige handelingen lossgeschroefd worden en via de daartoe aangewezen afvalstroom afgevoerd worden. Bij verwijdering steeds persoonlijke beschermingsmiddelen gebruiken. Zie <https://ovam.vlaanderen.be/wie-mag-wat-verwijderen>

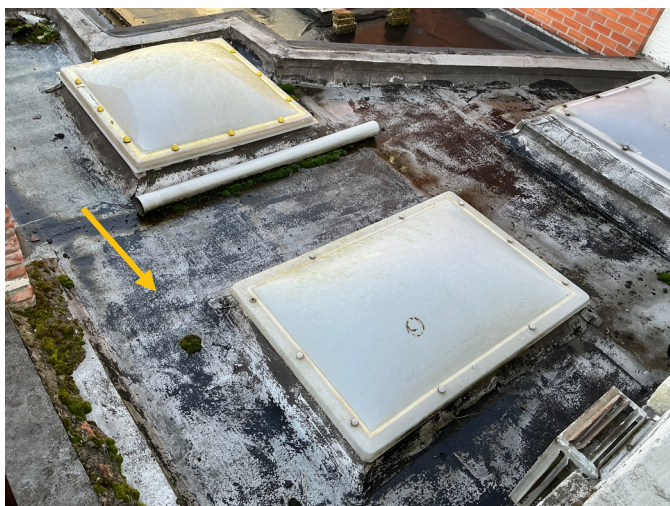
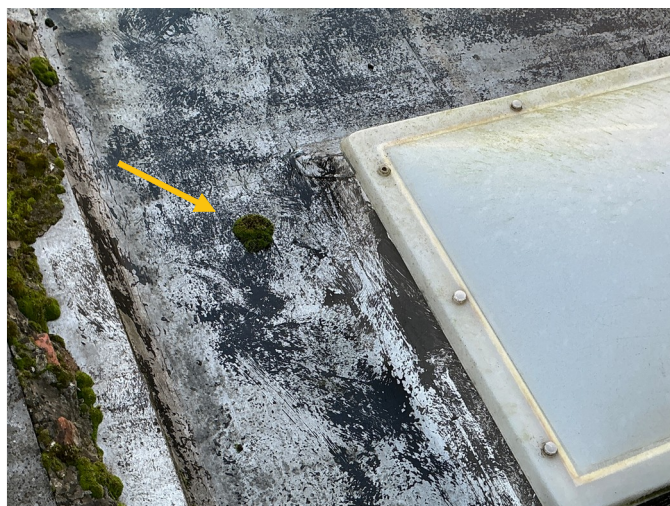
Het asbestmateriaal valt onder de mijlpaal van 2040.

Zorgvuldig beheren

Eindbeoordeling materiaalrisico	Laag materiaalrisico en/of verlaagde kans op vezelvrijgave
---------------------------------	--

Gebondenheid	Categorie 1: hechtgebonden in oorsprong
Asbestsoort (vezeltype)	Crocidoliet aanwezig
Asbestconcentratie	Laag (< 50%)
Afschermingsgraad van het gehele materiaal	Geheel of deels vrij aan de buitenlucht
Toestand van het materiaal	Licht beschadigd, licht verweerd. Intact calciumsilicaatmateriaal of categorie III 'gebondenheid'

Beschrijving	Dak in roofing
Omgeving	Buiten
Primaire drager	Plat dak
Asbestmateriaal	Dak- en gevelbekleding - Roofing
Bindmiddel van asbestmateriaal	Bitumen (roofing, teer, asfalt)
Gebondenheid op basis van bindmiddel	Hecht
Hoeveelheid (oppervlakte - aantal)	<ul style="list-style-type: none">• 45,00 m² - 1 stuk
Totale oppervlakte	45,00 m ²
Eenvoudig bereikbaar	Ja
Bevestigingswijze	<ul style="list-style-type: none">• Verlijmd, ingegoten, versmeerd
Identificatiemethode	Vaststelling zonder monstername Motivatie: Groot risico op structurele gevolgschade (lekschade, werking installatie,...)
Destructieve handeling voor identificatie	Nee

- Zorg voor een veilig beheer. Vermijd het beschadigen van het asbestmateriaal. Controleer de toestand jaarlijks op wijzigingen.

- Eenvoudige handelingen: enkel door erkend asbestverwijderaar
Gezien de kans op vezelvrijgave bij het verwijderen van deze asbesthoudende toepassing dient de verwijdering en afvoer uitgevoerd te worden door een erkende asbestverwijderaar. Zie <https://ovam.vlaanderen.be/wie-mag-wat-verwijderen>

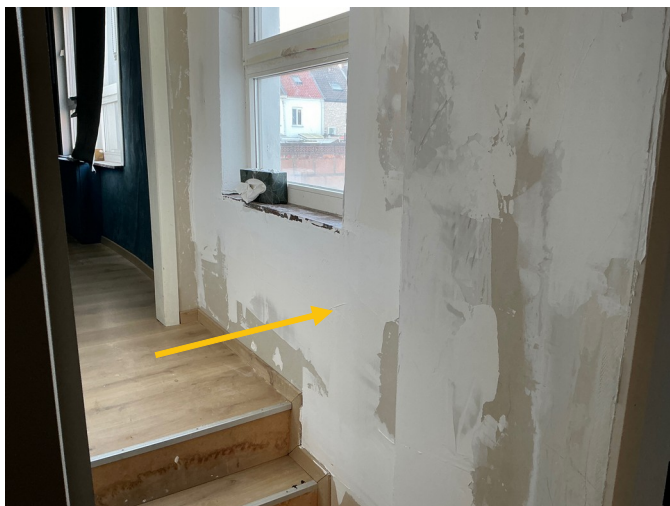
Vrije foto

De wanden op de eerste verdieping zijn uitgewerkt in gyproc panelen. Deze bezitten geen asbesthoudende kenmerken.

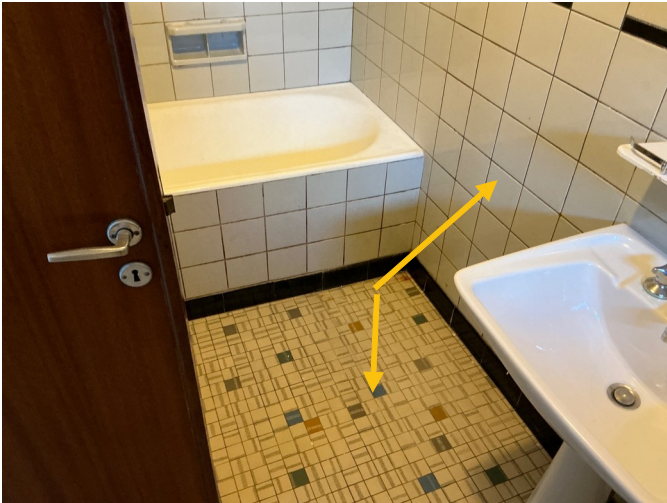
Vrije foto

Gezien het bouwjaar van de woning bestaat de mogelijkheid dat de gebruikte tegellijm asbesthoudende componenten bevatte.

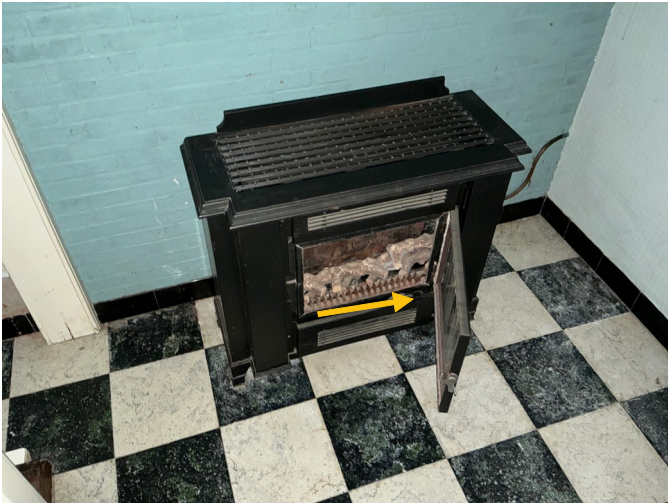
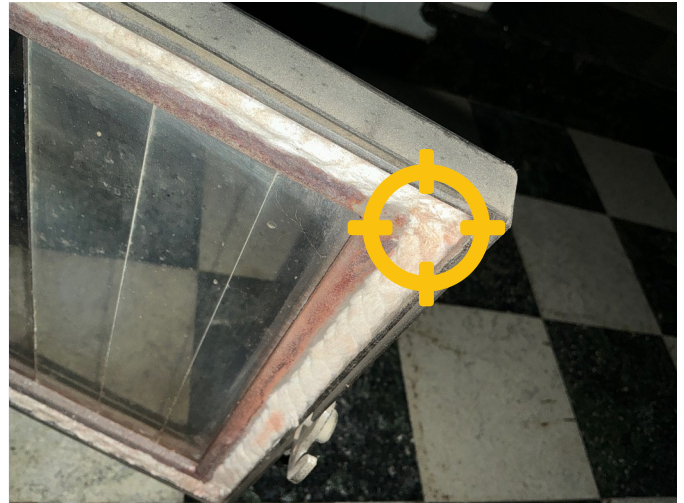
Fiche 8: Koord in gaskachel

Geen asbest

#	Type	Referentie	Resultaat
8.1	Puntmonster	20241008K.KA68S2	Geen asbest

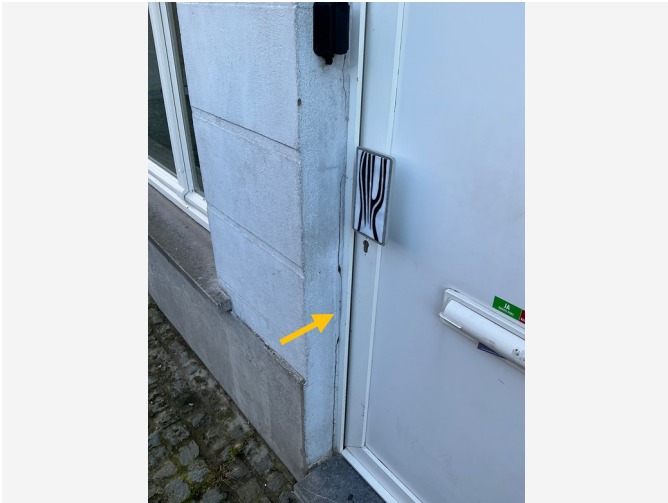
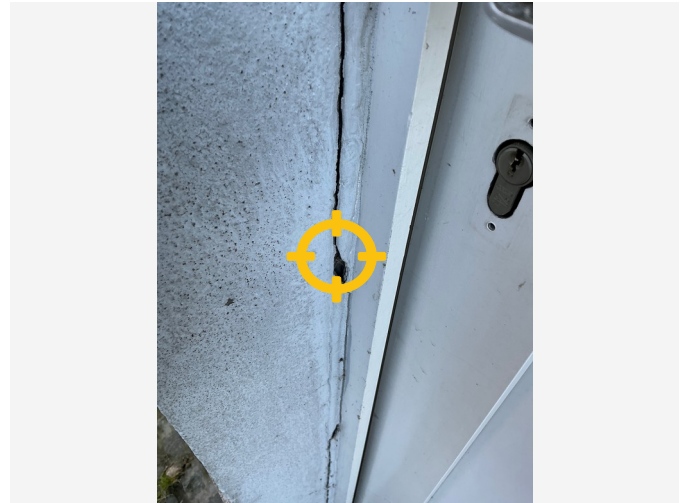
Fiche 9: Mastiek buitenschrijnwerk

Geen asbest

#	Type	Referentie	Resultaat
9.1	Puntmonster	20241008K.KA68S1	Geen asbest

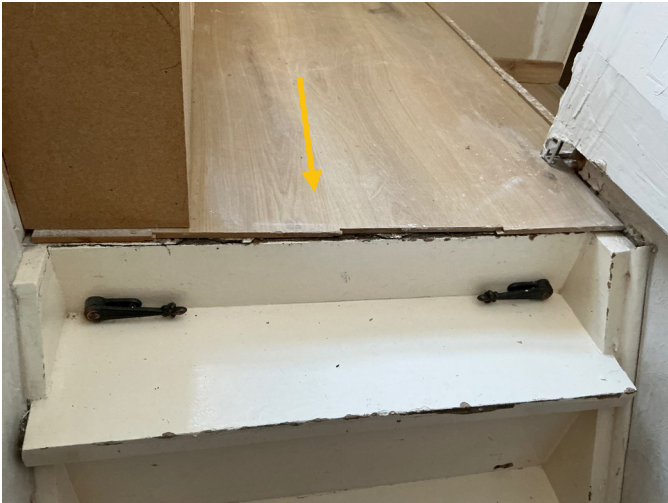
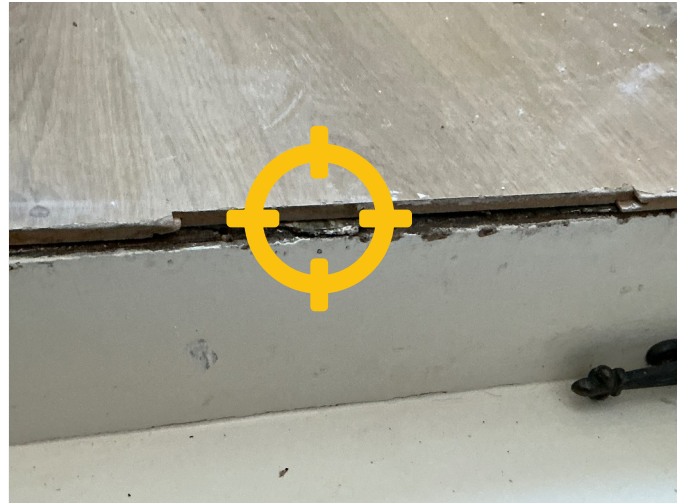
Fiche 10: Vinyl vloer

Geen asbest

#	Type	Referentie	Resultaat
10.1	Puntmonster	20241008K.KA6853	Geen asbest

Beschrijving	Vinyl vloer
Omgeving	Binnen
Primaire drager	Vloer
Bindmiddel van materiaal	Kunststof of -hars
Gebondenheid op basis van bindmiddel	Hecht
Hoeveelheid (oppervlakte - aantal)	• 1,00 m ² - 1 stuk
Totale oppervlakte	1,00 m ²
Identificatiemethode	Vaststelling met monstername
Destructieve handeling voor identificatie	Nee
Opmerking	De oorspronkelijke vinyl vloerbedekking bevindt zich onder de geplaatste laminaatvloer.

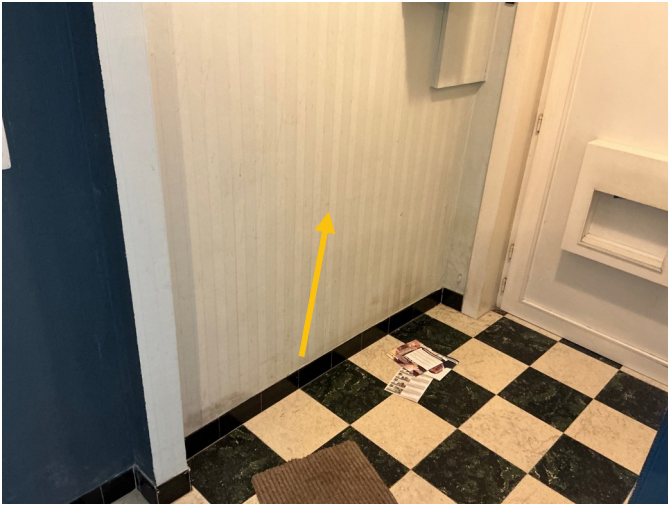
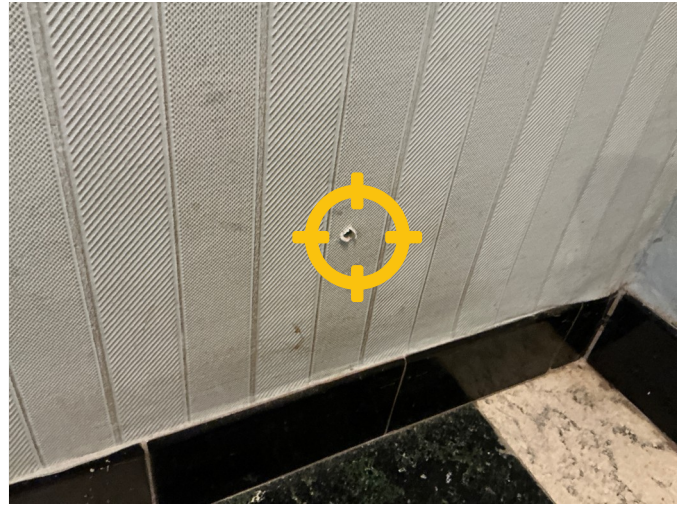
Fiche 11: Pleisterwerk muren

Geen asbest

#	Type	Referentie	Resultaat
11.1	Mengmonster	20241008K.KA68S4	Geen asbest
