Asbestinventarisatetest

Voldersstraat 55, 9500 Geraardsbergen

Attestnummer : 20240318-000429.000

Uitgegeven op : 18.03.2024

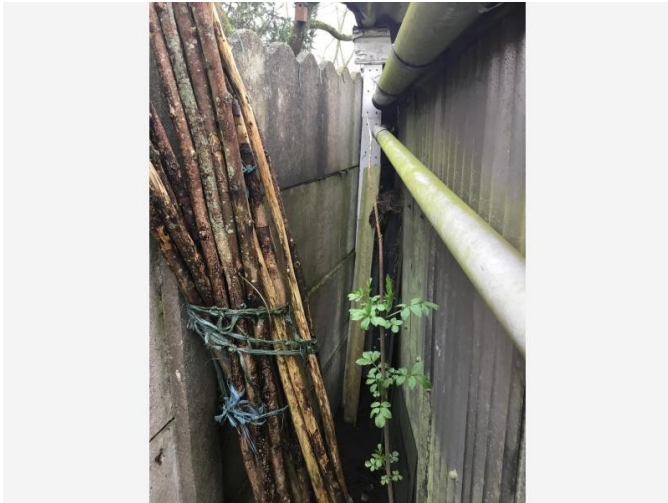
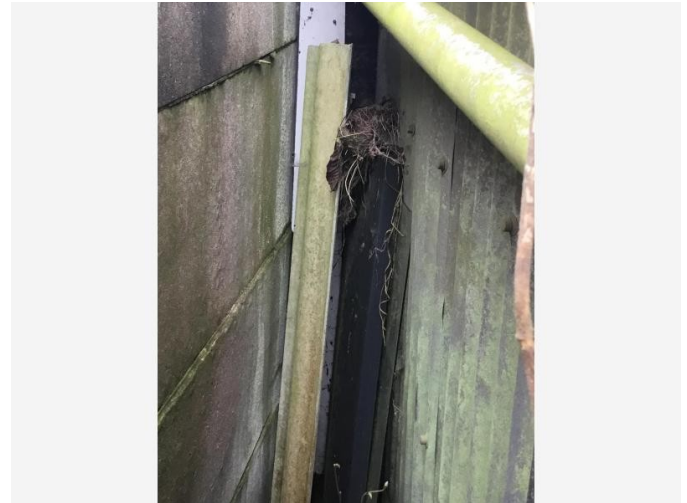
Het asbestmateriaal valt onder de mijlpaal van 2040.

Dringend verwijderen

Beschrijving	Asbest golfplaat
Type afvalstof	Betreft stock-voorraad of gedemonteerde asbestmaterialen
Aanwezige resten	Het betreft een stuk asbesthoudende golfplaat.
Omgeving	Buiten
Primaire drager	Bodem
Asbestmaterialen	<ul style="list-style-type: none">Dak- en gevelbekleding - Golfplaat
Bindmiddel van asbestmateriaal	Cement
Gebondenheid op basis van bindmiddel	Hecht
Hoeveelheid (gewicht - aantal)	<ul style="list-style-type: none">5,00 kg - 1 stuk
Totaal gewicht	5,00 kg
Eenvoudig bereikbaar	Ja
Identificatiemethode	Vaststelling zonder monstername

- Verwijder het asbestafval.

- Eenvoudige handelingen: mag via doe-het-zelf of door werknemer(s) met opleidingsattest eenvoudige handelingen
Gezien de bereikbaarheid en beperkte hoeveelheid kan het asbesthoudend afval eenvoudig verwijderd worden. Verpak het materiaal steeds dusdanig dan vezelvrijgave niet mogelijk is en voer het via de gepaste afvalstroom af.

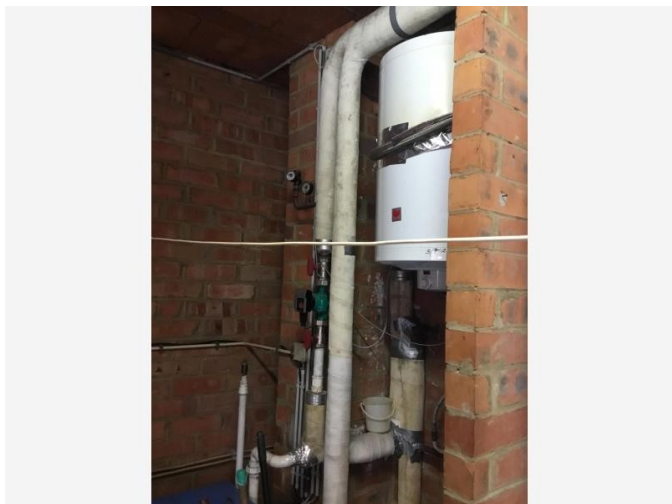
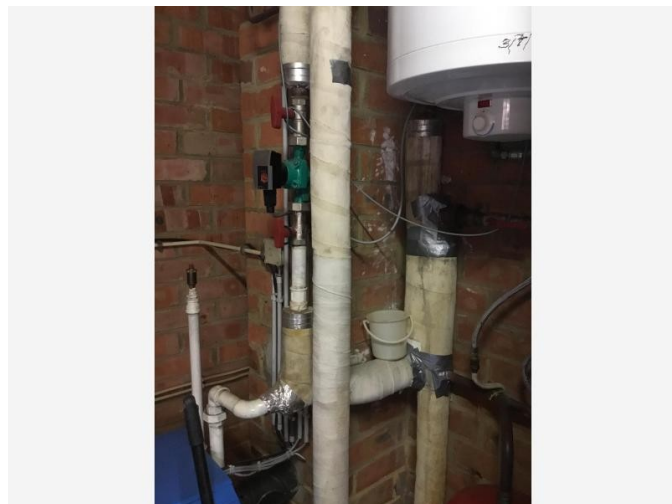
Het asbestmateriaal valt onder de mijlpaal van 2034.

Dringend verwijderen

Eindbeoordeling materiaalrisico	Hoog materiaalrisico en/of hoge kans op vezelvrijgave
---------------------------------	---

Gebondenheid	Categorie 2: niet-hechtgebonden met matrix
Asbestsoort (vezeltype)	Amfibool aanwezig, uitgezonderd crocidoliet
Asbestconcentratie	Hoog ($\geq 50\%$)
Afschermingsgraad van het gehele materiaal	Geheel of deels (ook) vrij aan binnenluchtstromen
Toestand van het materiaal	Matig beschadigd, matig verweerd

#	Type	Referentie	Resultaat
2.1	Mengmonster	20240312VOL5553	Amosiet

Beschrijving	Thermische buisisolatie (rechte stukken)
Omgeving	Binnen
Primaire drager	HVAC infrastructuur en uitrusting
Asbestmateriaal	In-situ afwerkingslagen - Thermische isolatie
Bindmiddel van asbestmateriaal	Gips - kalk
Gebondenheid op basis van bindmiddel	Niet-hechtgebonden
Hoeveelheid (lengte - omtrek - dikte - aantal)	<ul style="list-style-type: none">3,50 m - 40,00 cm - 6,00 cm - 1 stuk

- Verwijder dit asbestmateriaal zo snel mogelijk. Volg de toestand goed op.

- Hermetische zone (erkend asbestverwijderaar)
Gezien de vezelvrijgave die gepaard gaat met het verwijderen van asbesthoudende thermische isolatie dient dit onder de bescherming van een hermetische zone te gebeuren door een erkende asbestverwijderaar.

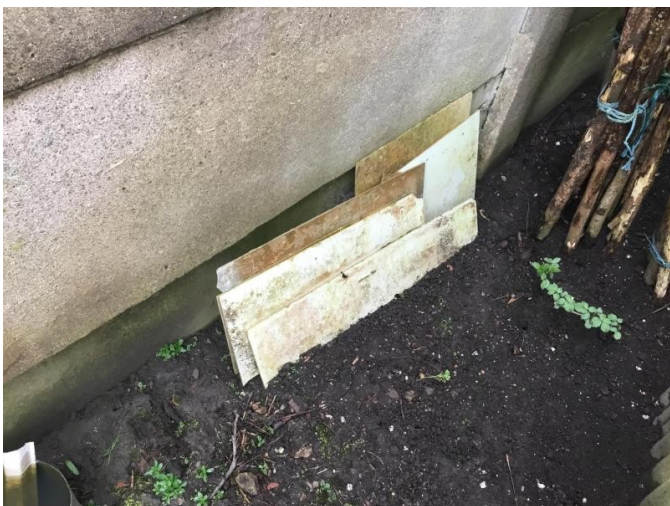
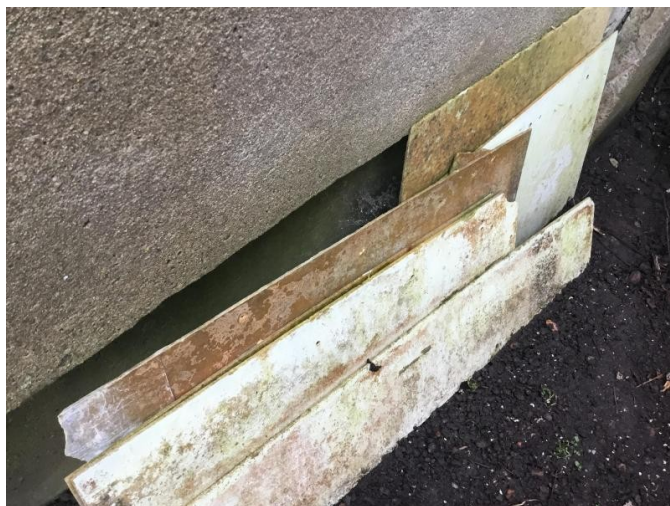
Het asbestmateriaal valt onder de mijlpaal van 2040.

Dringend verwijderen

Beschrijving	Pical platen
Type afvalstof	Betreft stock-voorraad of gedemonteerde asbestmaterialen
Aanwezige resten	Het betreft resten pical plaat.
Omgeving	Buiten
Primaire drager	Bodem
Asbestmaterialen	<ul style="list-style-type: none">Dak- en gevelbekleding - Plaat
Bindmiddel van asbestmateriaal	Calciumsilicaat (brandwerend - Pical)
Gebondenheid op basis van bindmiddel	Niet-hechtgebonden
Hoeveelheid (gewicht - aantal)	<ul style="list-style-type: none">2,00 kg - 1 stuk
Totaal gewicht	2,00 kg
Eenvoudig bereikbaar	Ja
Identificatiemethode	Vaststelling zonder monstername

- Verwijder het asbestafval.

- Eenvoudige handelingen: mag via doe-het-zelf of door werknemer(s) met opleidingsattest eenvoudige handelingen
Gezien de geringe hoeveelheid en het gemak waarmee het afval verwijderd kan worden mag dit via doe het zelf. Verpak steeds het asbesthoudend afval op zulke wijze dat vezelvrijgave niet mogelijk is en verwijder langs de gepaste afvalstroom.

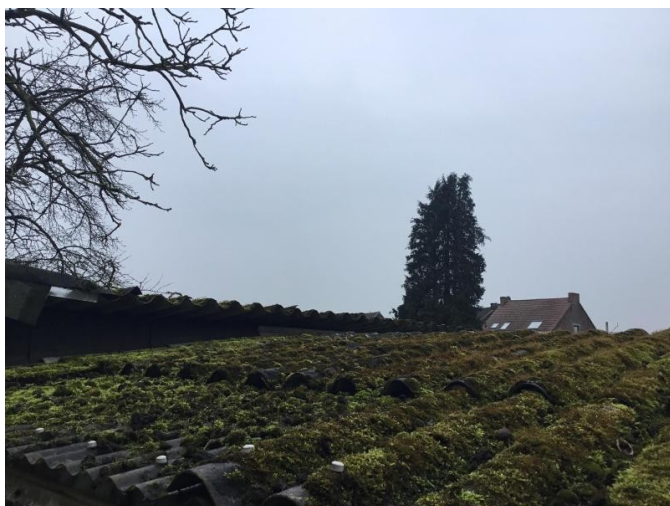
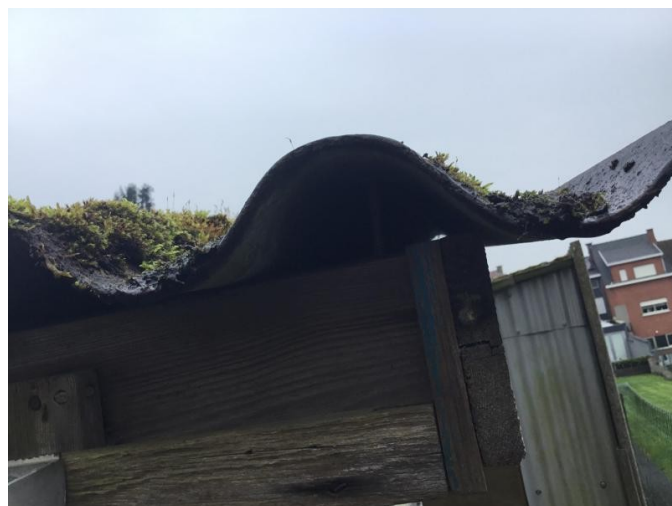
Het asbestmateriaal valt onder de mijlpaal van 2034.

Dringend verwijderen

Eindbeoordeling materiaalrisico	Hoog materiaalrisico en/of hoge kans op vezelvrijgave
---------------------------------	---

Gebondenheid	Categorie 1: hechtgebonden in oorsprong
Asbestsoort (vezeltype)	Crocidoliet aanwezig
Asbestconcentratie	Laag (< 50%)
Afschermingsgraad van het gehele materiaal	Geheel of deels (ook) vrij aan de binnenlucht
Toestand van het materiaal	Matig beschadigd, matig verweerd

Beschrijving	Dak in asbest golfplaten
Omgeving	Buiten
Primaire drager	Schuin dak
Asbestmateriaal	Dak- en gevelbekleding - Golfplaat
Bindmiddel van asbestmateriaal	Cement
Gebondenheid op basis van bindmiddel	Hecht
Hoeveelheid (oppervlakte - aantal)	• 65,00 m ² - 1 stuk

- Verwijder dit asbestmateriaal zo snel mogelijk. Volg de toestand goed op.

- Eenvoudige handelingen: mag via doe-het-zelf of door werknemer(s) met opleidingsattest eenvoudige handelingen
Gezien de geringe hoogte kan die via eenvoudige handelingen verwijderd worden. Gezien de som van de asbesthoudende daken 65 vierkante meter is doet men er goed aan voor het transport beroep te doen op een professioneel bedrijf. Gebruik bij de verwijdering steeds de aangewezen persoonlijke beschermingsmethoden, verpak het asbesthoudend afval alsdusdanig dat vezelvrijgave onmogelijk is. Vermijdt breuken en andere beschadiging bij het demonteren van de asbesthoudende golfplaten.

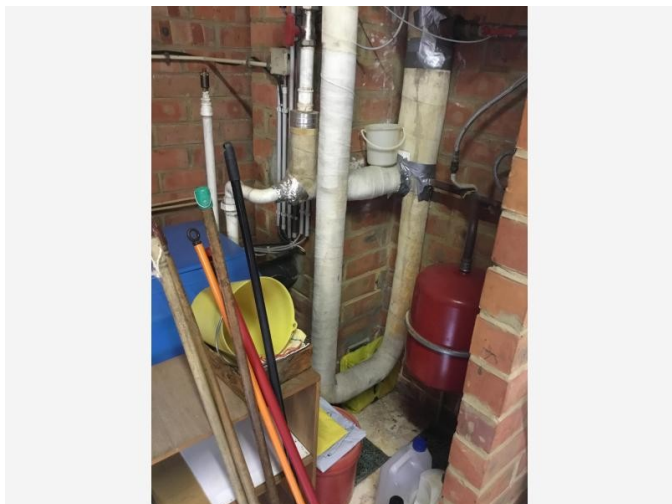
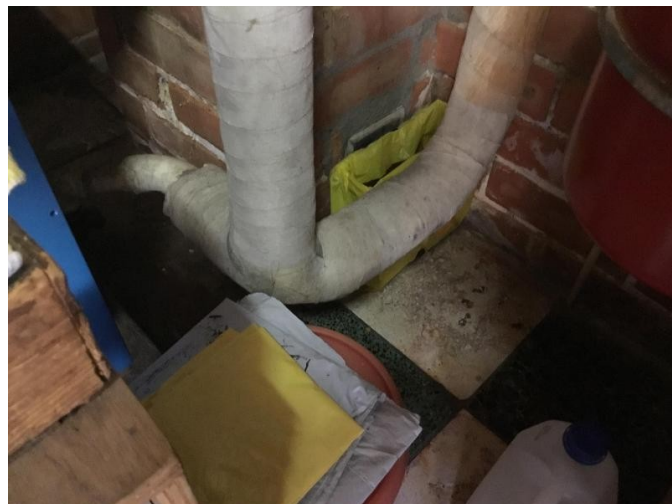
Het asbestmateriaal valt onder de mijlpaal van 2034.

Dringend verwijderen

Eindbeoordeling materiaalrisico	Hoog materiaalrisico en/of hoge kans op vezelvrijgave
---------------------------------	---

Gebondenheid	Categorie 2: niet-hechtgebonden met matrix
Asbestsoort (vezeltype)	Amfibool aanwezig, uitgezonderd crocidoliet
Asbestconcentratie	Hoog ($\geq 50\%$)
Afschermingsgraad van het gehele materiaal	Geheel of deels (ook) vrij aan binnenluchtstromen
Toestand van het materiaal	Matig beschadigd, matig verweerd

#	Type	Referentie	Resultaat
5.1	Mengmonster	20240312VOL5551	Amosiet

Beschrijving	Thermische buisisolatie (bochten)
Omgeving	Binnen
Primaire drager	HVAC infrastructuur en uitrusting
Asbestmateriaal	In-situ afwerkingslagen - Thermische isolatie
Bindmiddel van asbestmateriaal	Gips - kalk
Gebondenheid op basis van bindmiddel	Niet-hechtgebonden
Hoeveelheid (lengte - omtrek - dikte - aantal)	<ul style="list-style-type: none">1,00 m - 40,00 cm - 6,00 cm - 1 stuk

- Verwijder dit asbestmateriaal zo snel mogelijk. Volg de toestand goed op.

- Hermetische zone (erkend asbestverwijderaar)
Gezien de vezelvrijgave die gepaard gaat met het verwijderen van asbesthoudende thermische isolatie dient dit onder de bescherming van een hermetische zone te gebeuren door een erkende asbestverwijderaar.

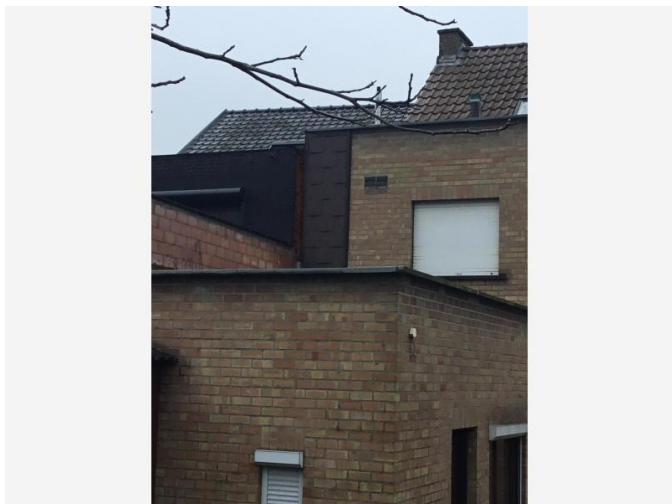
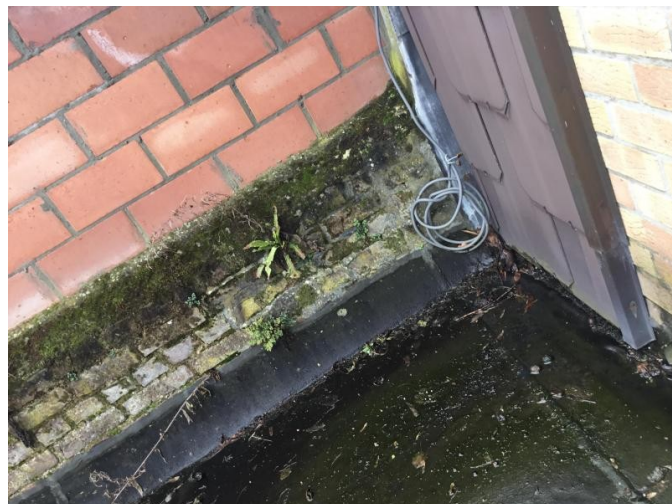
Het asbestmateriaal valt onder de mijlpaal van 2034.

Verwijderen

Eindbeoordeling materiaalrisico	Laag materiaalrisico en/of verlaagde kans op vezelvrijgave
---------------------------------	--

Gebondenheid	Categorie 1: hechtgebonden in oorsprong
Asbestsoort (vezeltype)	Crocidoliet aanwezig
Asbestconcentratie	Laag (< 50%)
Afschermingsgraad van het gehele materiaal	Geheel of deels vrij aan de buitenlucht
Toestand van het materiaal	Licht beschadigd, licht verweerd. Intact materiaal type Pical – asbestboard of categorie III 'gebondenheid'

Beschrijving	Gevelbekleding in asbestleien
Omgeving	Buiten
Primaire drager	Wand buitenschil
Asbestmateriaal	Dak- en gevelbekleding - Lei, shingle
Bindmiddel van asbestmateriaal	Cement
Gebondenheid op basis van bindmiddel	Hecht
Hoeveelheid (oppervlakte - aantal)	• 3,00 m ² - 1 stuk
Totale oppervlakte	3,00 m ²
Eenvoudig bereikbaar	Ja
Bevestigingswijze	• Genageld, geniet
Identificatiemethode	Vaststelling zonder monsternamen

- Zorg voor een veilig beheer. Vermijd het beschadigen van het asbestmateriaal. Controleer de toestand jaarlijks op wijzigingen.

- Eenvoudige handelingen: mag via doe-het-zelf of door werknemer(s) met opleidingsattest eenvoudige handelingen
Gezien het beperkte volume en de gemakkelijke bereikbaarheid via het plat dak, kan deze asbesttoepassing eenvoudig verwijderd worden. Gebruik de gepaste persoonlijke beschermingsmethoden, verpak het asbesthoudend afval correct en voer af langs de juiste afvalstroom.

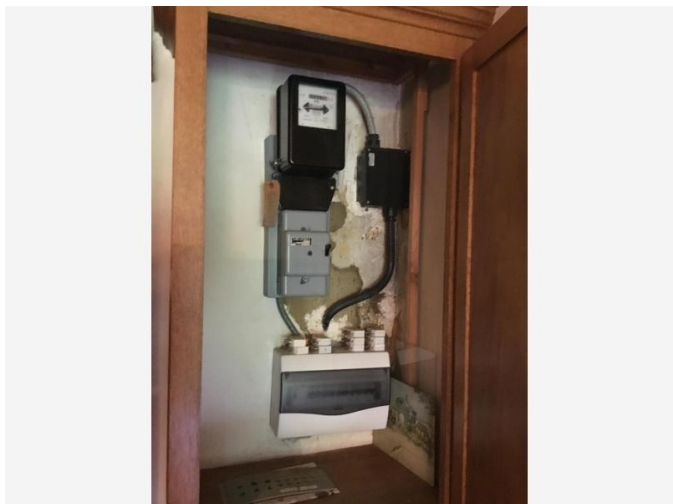
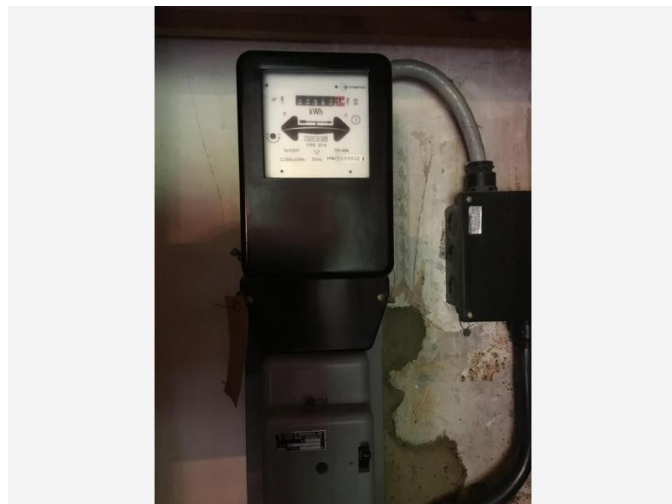
Het asbestmateriaal valt onder de mijlpaal van 2040.

Zorgvuldig beheren

Eindbeoordeling materiaalrisico	Zeer laag materiaalrisico en/of zeer lage kans op vezelvrijgave
---------------------------------	---

Gebondenheid	Categorie 1: hechtgebonden in oorsprong
Asbestsoort (vezeltype)	Crocidoliet aanwezig
Asbestconcentratie	Laag (< 50%)
Afschermingsgraad van het gehele materiaal	Stootvaste afscherming of omkasting
Toestand van het materiaal	Onbeschadigd, niet verweerd

Beschrijving	Elektriciteitsteller
Omgeving	Binnen
Primaire drager	Binnenwand
Asbestmateriaal	Plaat, paneel, tablet - Type Bakeliet
Bindmiddel van asbestmateriaal	Kunststof of -hars
Gebondenheid op basis van bindmiddel	Hecht
Hoeveelheid (oppervlakte - dikte - aantal)	• 0,30 m ² - 2,00 cm - 1 stuk
Totaal volume	0,006 m ³
Eenvoudig bereikbaar	Ja
Bevestigingswijze	• Geschroefd
Identificatiemethode	Vaststelling zonder monsternamen

- Zorg voor een veilig beheer. Vermijd het beschadigen van het asbestmateriaal. Controleer de toestand jaarlijks op wijzigingen.

- Eenvoudige handelingen: mag via doe-het-zelf of door werknemer(s) met opleidingsattest eenvoudige handelingen
Het vervangen van de bakelieten tellerkast is de verantwoordelijkheid van Fluvius en zal door hun professionelen uitgevoerd worden.

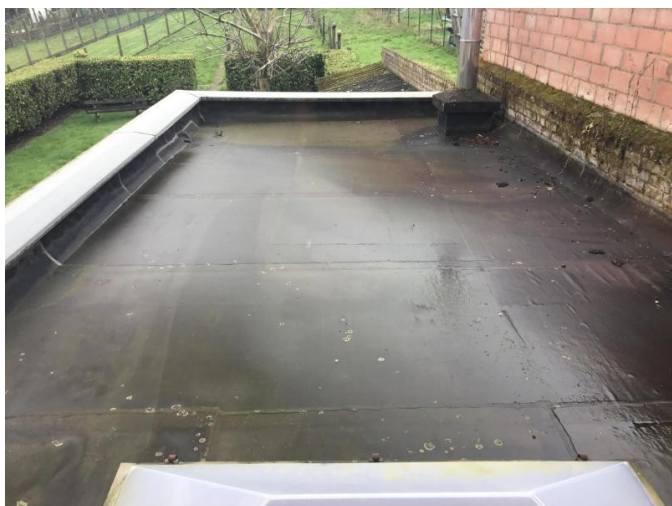
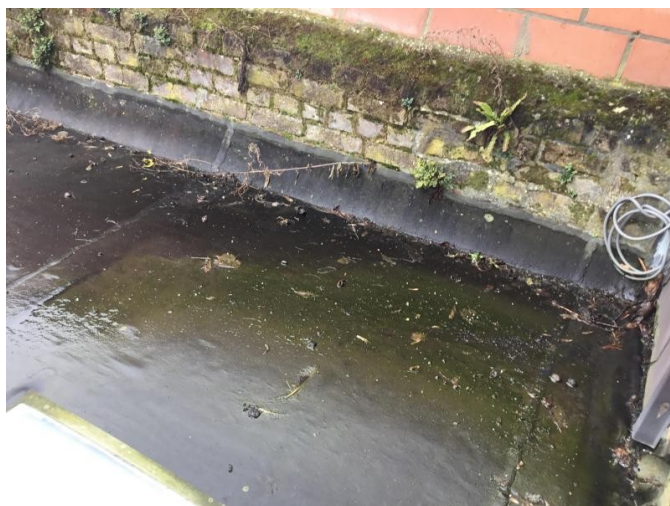
Het asbestmateriaal valt onder de mijlpaal van 2040.

Zorgvuldig beheren

Beschrijving	Dak in roofing
Omgeving	Buiten
Primaire drager	Plat dak
Asbestmateriaal	Dak- en gevelbekleding - Roofing
Bindmiddel van asbestmateriaal	Bitumen (roofing, teer, asfalt)
Gebondenheid op basis van bindmiddel	Hecht
Hoeveelheid (oppervlakte - aantal)	• 52,00 m ² - 1 stuk
Totale oppervlakte	52,00 m ²
Eenvoudig bereikbaar	Ja
Bevestigingswijze	• Verlijmd, ingegoten, versmeerd

Identificatiemethode	Vaststelling zonder monstername Motivatie: Groot risico op structurele gevolgschade (lekschade, werking installatie,...)
Destructieve handeling voor identificatie	Nee

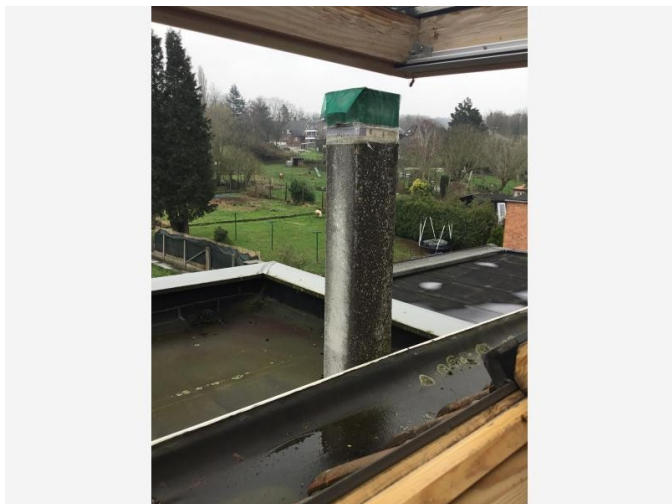
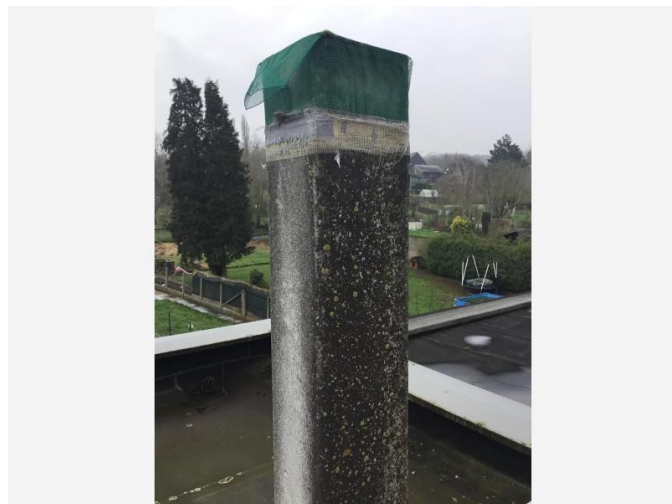
Beschrijving	Rookgaskanaal
Omgeving	Buiten
Primaire drager	Plat dak
Asbestmateriaal	Buis, koker, leiding, pijp, doorvoer
Bindmiddel van asbestmateriaal	Cement
Gebondenheid op basis van bindmiddel	Hecht
Hoeveelheid (lengte - omtrek - dikte - aantal)	<ul style="list-style-type: none">• 1,50 m - 60,00 cm - 3,00 cm - 1 stuk
Totaal volume	0,027 m ³
Eenvoudig bereikbaar	Ja
Bevestigingswijze	<ul style="list-style-type: none">• Geklemd

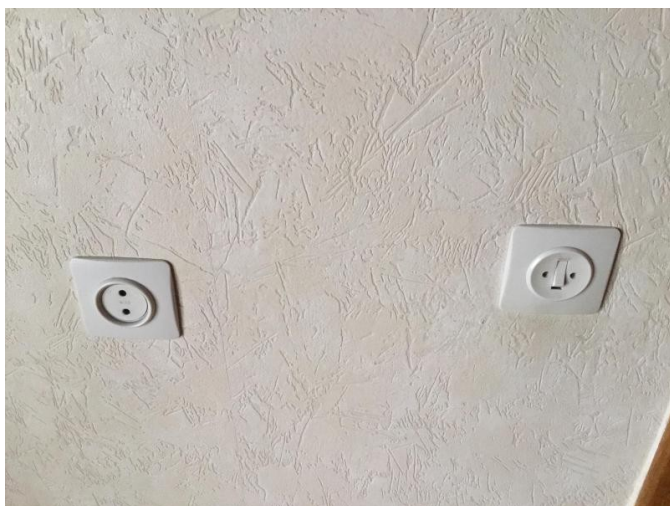
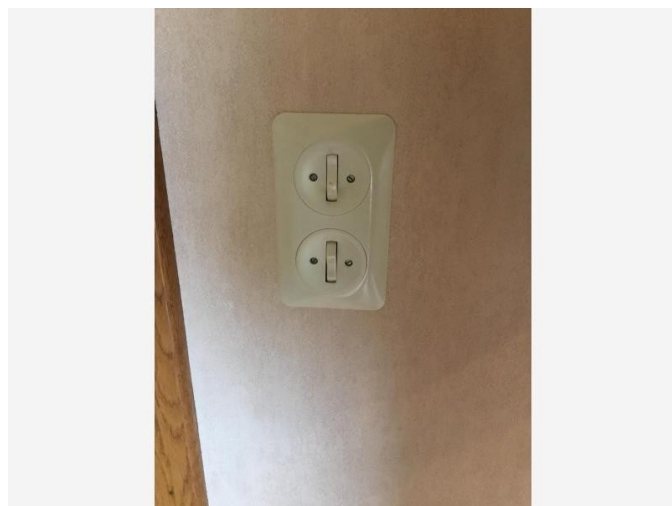
Identificatiemethode	Vaststelling zonder monstername
Destructieve handeling voor identificatie	Nee
Opmerking	De schakelaars en stopcontacten zijn doorheen de hele woning en op alle verdiepingen gevonden.
