Asbestinventarisatetest

Veldekensdreef 23, 9500 Geraardsbergen

Attestnummer : **20240822-000089.000**

Uitgegeven op : **22.08.2024**

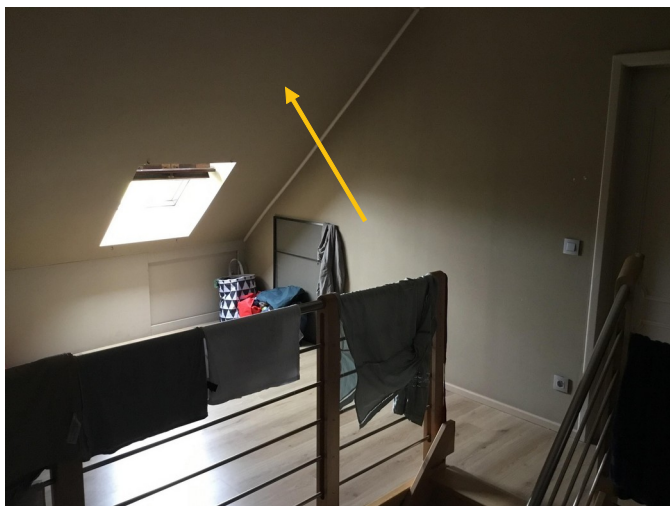
Situeringfoto

Permanente beperking

Reden: Er is geen volledige risicobeoordeling mogelijk

Uitleg van de asbestdeskundige: Het onderdak is van binnenuit alsook van buitenaf niet te inspecteren. Binnenin is de zolder uitgewerkt in gyproc, van buitenaf laten de leien het niet toe het onderdak te inspecteren binnen de normen van een niet-destructief onderzoek.

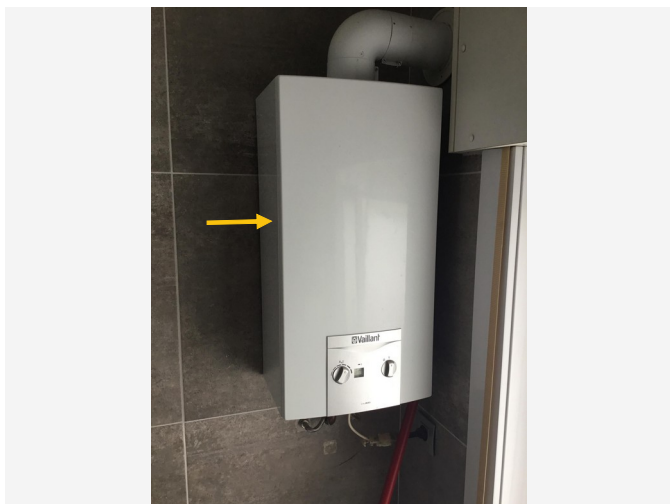
Situeringfoto

Uitgesloten van inspectie

Bouwjaar: 2012

Constructies gebouwd vanaf 2001 moeten niet onderzocht worden

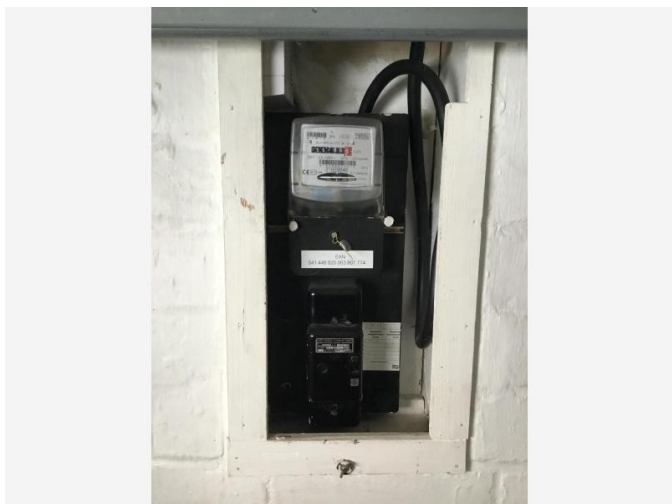
De elektriciteitsmeter bestaat uit plastic en bezit geen asbesthoudende kenmerken.

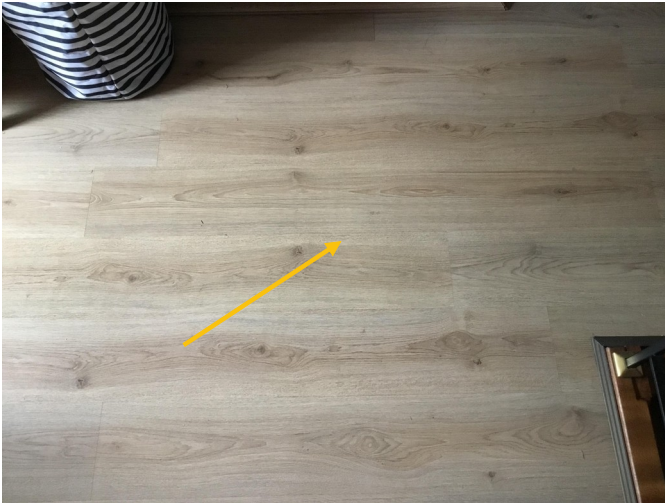
De vloerbedekking op de eerste verdieping bestaat uit laminaat en bezit geen asbesthoudende kenmerken.

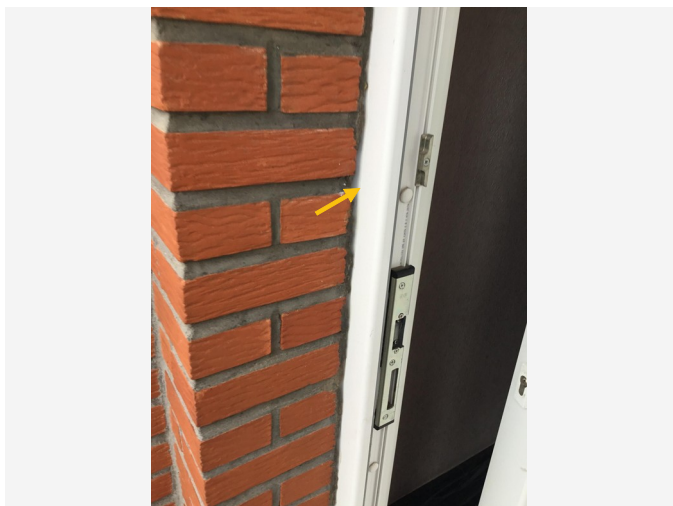
De hechtingskit van het buitenschrijnwerk is elastisch en duidelijk van siliconen. Deze bezit geen asbesthoudende kenmerken.

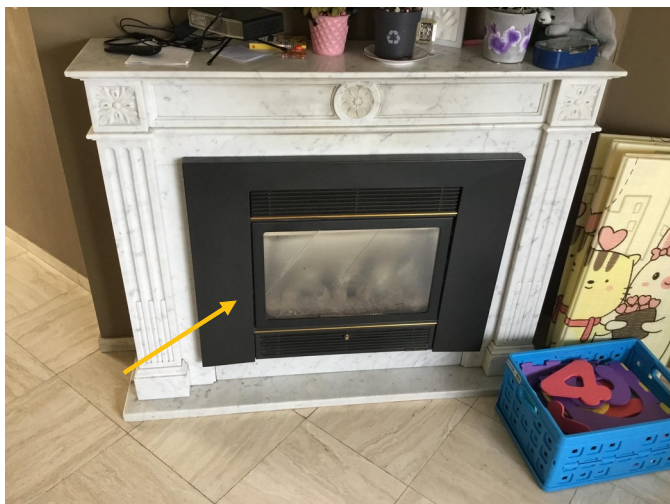
Gezien de ouderdom van de gaskachel bestaat de mogelijkheid dat deze asbesthoudende componenten bevat.

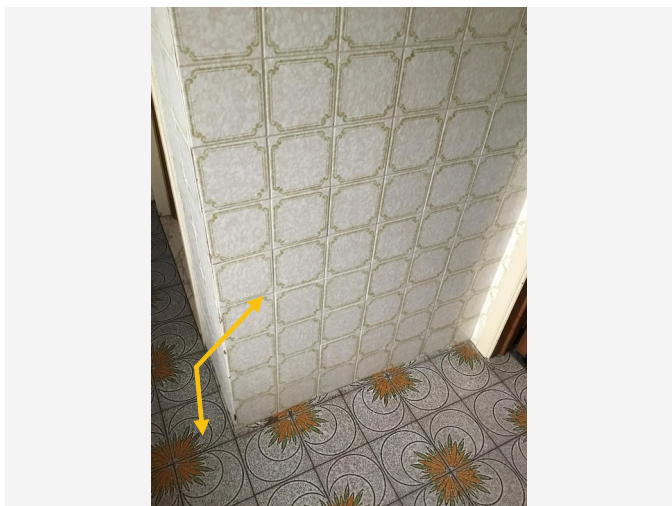
Gezien het bouwjaar van de woning bestaat de mogelijkheid dat de gebruikte tegellijm van de vloer en wandtegels asbesthoudende componenten bevatte.

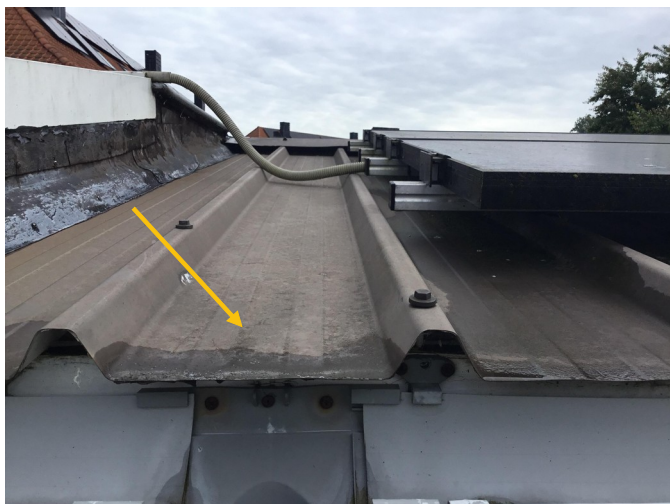
De dakbedekking van de berging en patio bestaat uit geïsoleerde sandwichpanelen.

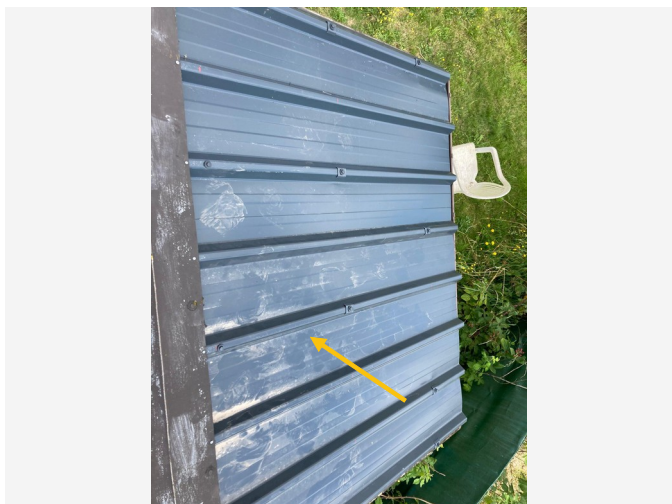
De dakbedekking in asbesthoudende golfplaten, geconstateerd in AIA 20240617-000281000 werd verwijderd.

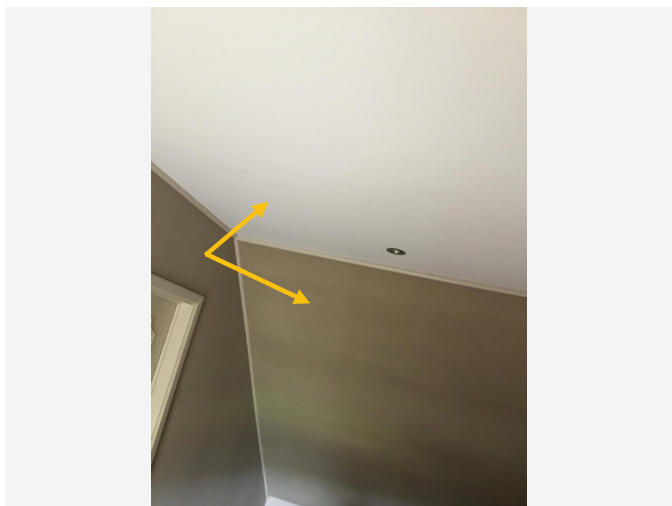
De wanden en plafonds op de zolder zijn uitgewerkt in gyproc panelen en bezitten geen asbesthoudende kenmerken.

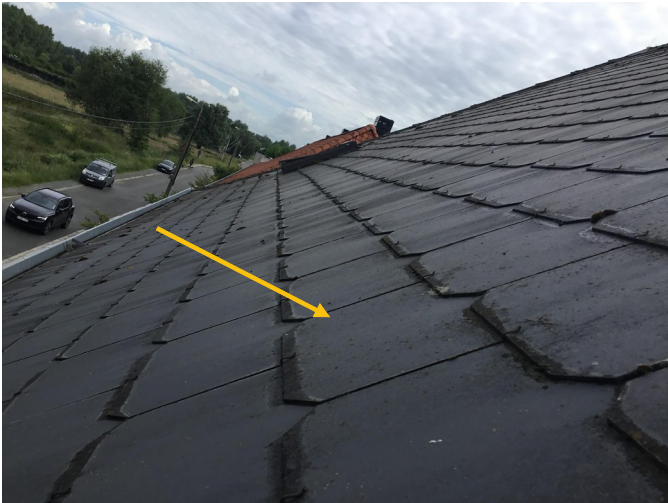
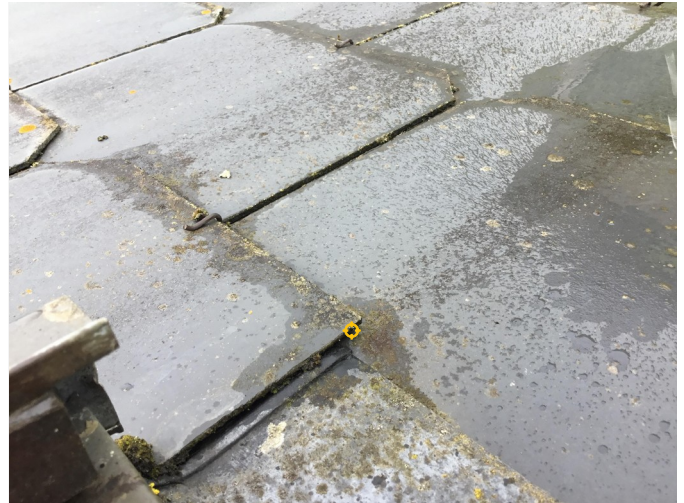
Fiche 13: Dak in leien

Geen asbest

#	Type	Referentie	Resultaat
13.1	Puntmonster	20240612VEL23S2	Geen asbest

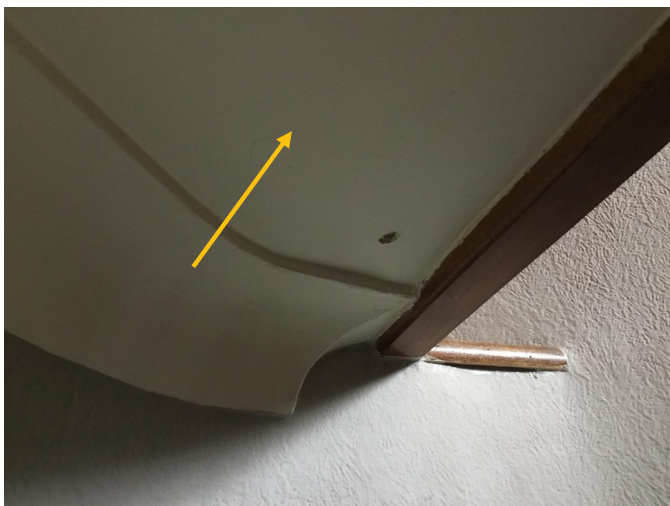
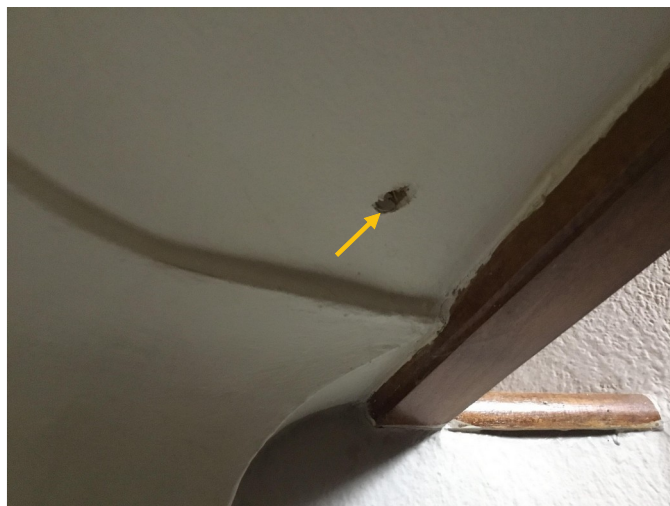
Fiche 14: Pleisterwerk plafond

Geen asbest

#	Type	Referentie	Resultaat
14.1	Mengmonster	20240612VEL2354	Geen asbest

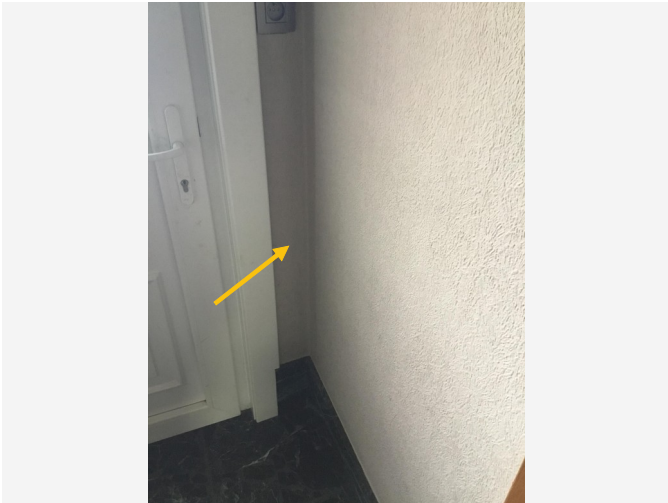
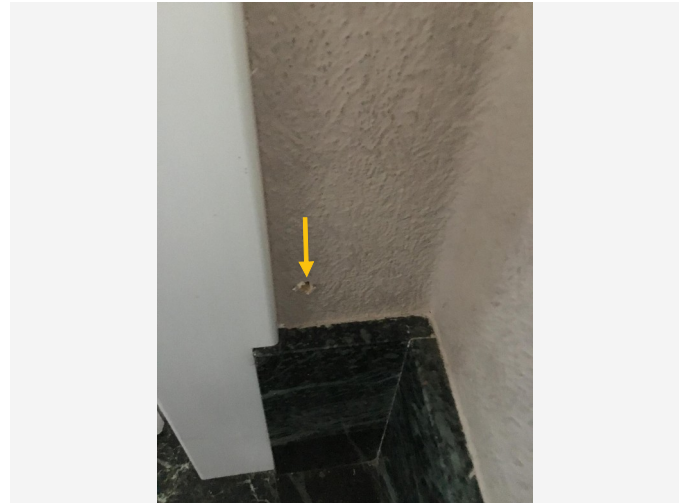
Geen asbest

#	Type	Referentie	Resultaat
15.1	Mengmonster	20240612VEL2353	Geen asbest
