# Asbestinventarisatetest

Nieuweweg 27, 9500 Geraardsbergen

Attestnummer : 20241014-000111.000

## Niet-asbestveilig

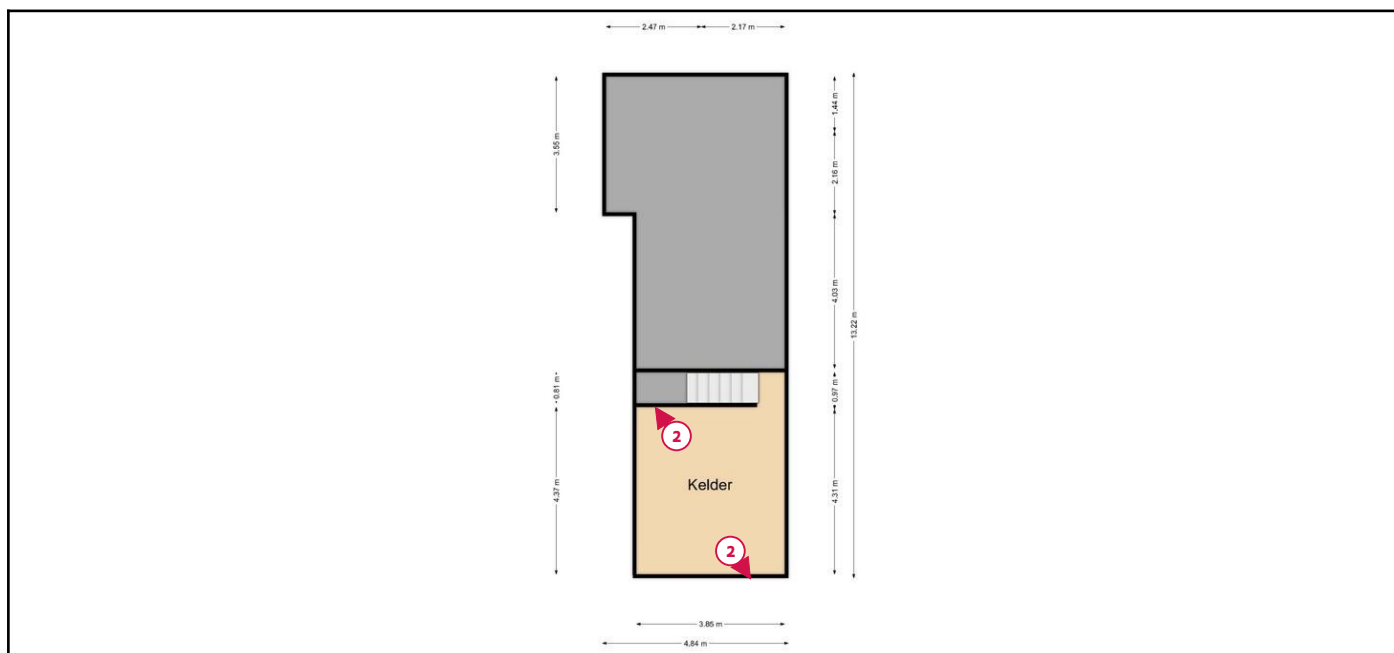
# Plan 1.1: Kelder verdieping

Beschrijving	Type	Actie
2. Asbesthoudende leien	Asbestmateriaal	Dringend verwijderen

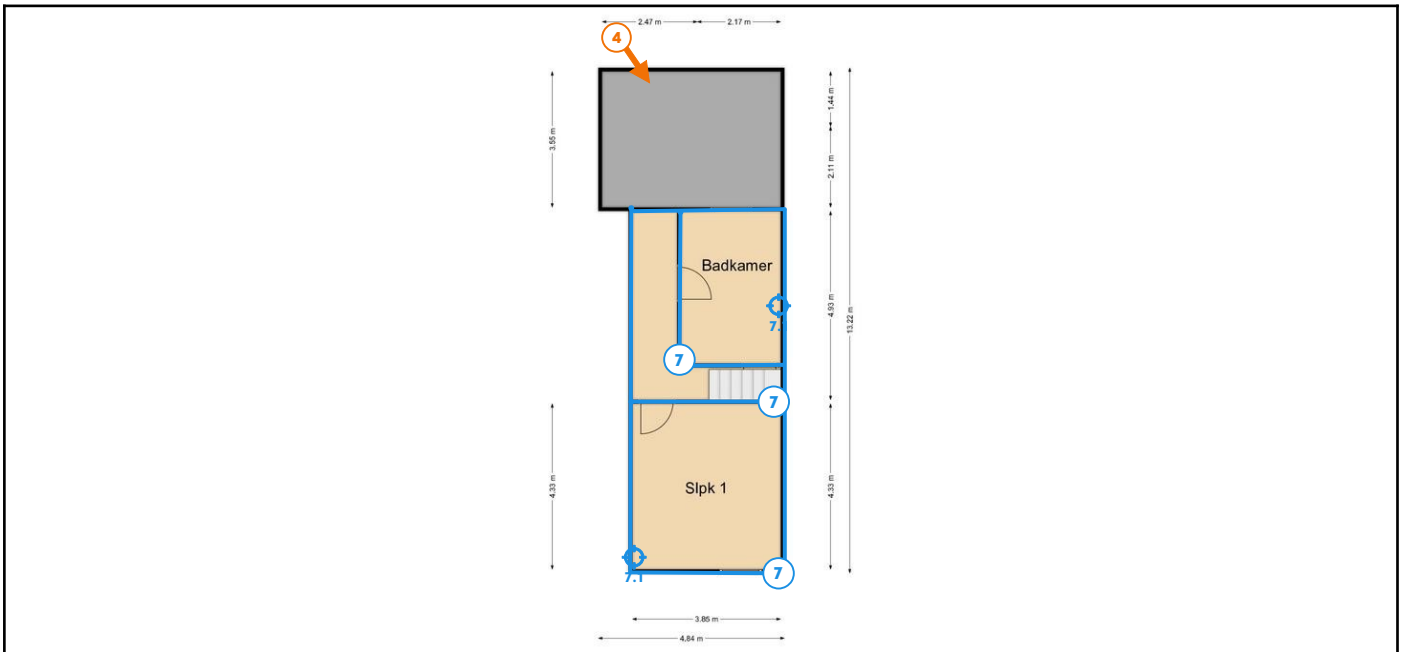
## Plan 1.4: Verdieping plan

Beschrijving	Type	Actie
4. Rookgaskanaal	Asbestmateriaal	<a href="#">Verwijderen</a>
7. Pleisterwerk muren	Geen asbest	-
7.1 Code: 20241008NIE27S1	Mengmonster	-

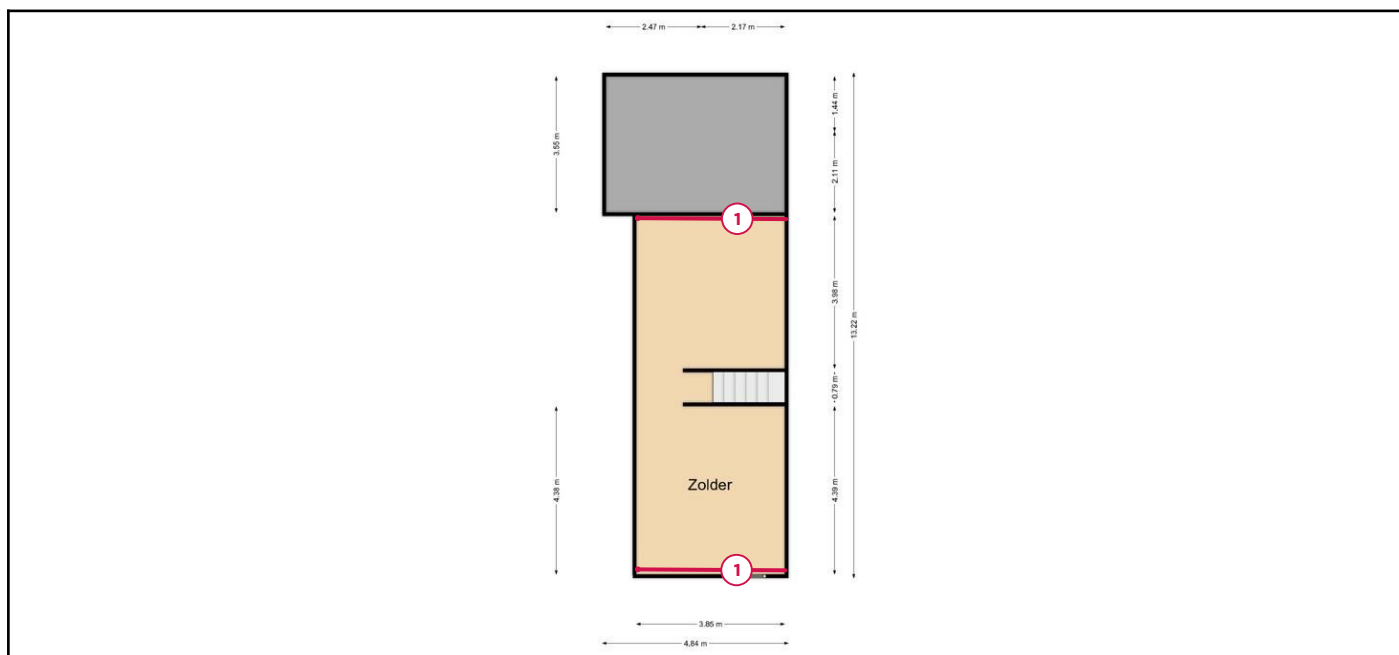
## Plan 1.6: Zolder verdieping

Beschrijving	Type	Actie
1. Asbesthoudend sediment in dakgoot	Asbestmateriaal	Dringend verwijderen

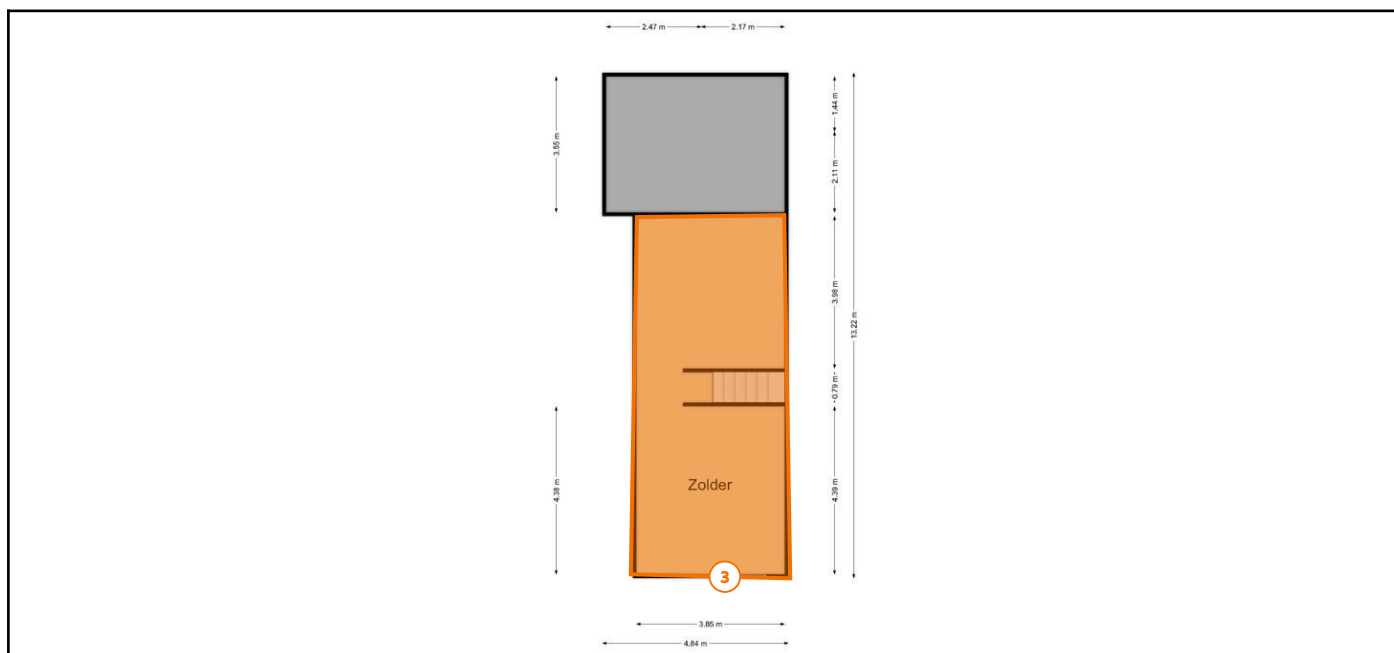
## Plan 1.7: Zolder verdieping

Beschrijving	Type	Actie
3. Dak in asbestleien	Asbestmateriaal	<a href="#">Verwijderen</a>

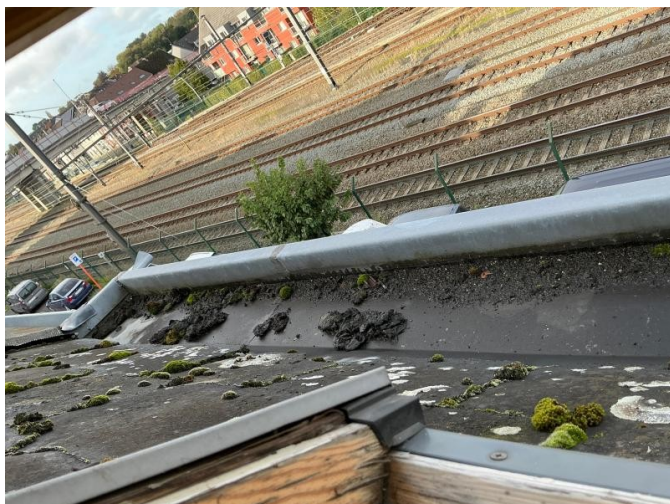
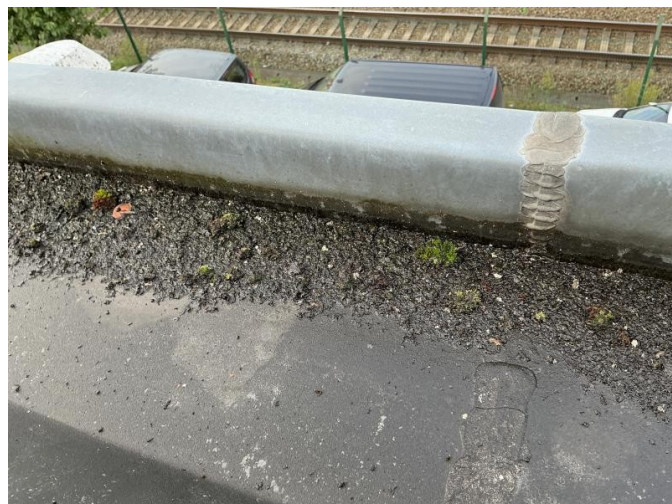
Het asbestmateriaal valt onder de mijlpaal van 2040.

**Dringend verwijderen**

Beschrijving	Asbesthoudend sediment in dakgoot
Type afvalstof	Betreft resten (contaminatie) van verwerking of beschadiging
Type resten (contaminatie)	<ul style="list-style-type: none"><li>• Stof, deeltjes &lt; 4 mm, flinters, gruis (vermengd in materiaal)</li></ul>
Besmette materialen	<ul style="list-style-type: none"><li>• Organisch materiaal (mos, mest, vegetatie, ...)</li></ul>
Bron van de resten	De bron van de asbesthoudende resten is het schuin dak bedekt met asbesthoudende leien.
Omgeving	Buiten
Primaire drager	Infrastructuur hemelwater (opvang en afvoer)
Gebondenheid resten	Niet hecht
Hoeveelheid (gewicht - aantal)	<ul style="list-style-type: none"><li>• 2,00 kg - 1 stuk</li></ul>
Totaal gewicht	2,00 kg
Eenvoudig bereikbaar	Ja
Identificatiemethode	Vaststelling zonder monsternamen

- Verwijder het asbestafval.

- Eenvoudige handelingen: mag via doe-het-zelf of door werknemer(s) met opleidingsattest eenvoudige handelingen  
Het asbesthoudend afval mag door middel van DHZ of eenvoudige handelingen verwijderd worden. Gebruik hierbij de gepaste persoonlijke beschermingsmiddelen, vermijdt vezelvrijgave en voer het asbesthoudend afval, verpakt, via de juiste afvalstroom af. Meer info op <https://ovam.vlaanderen.be/wie-mag-wat-verwijderen>

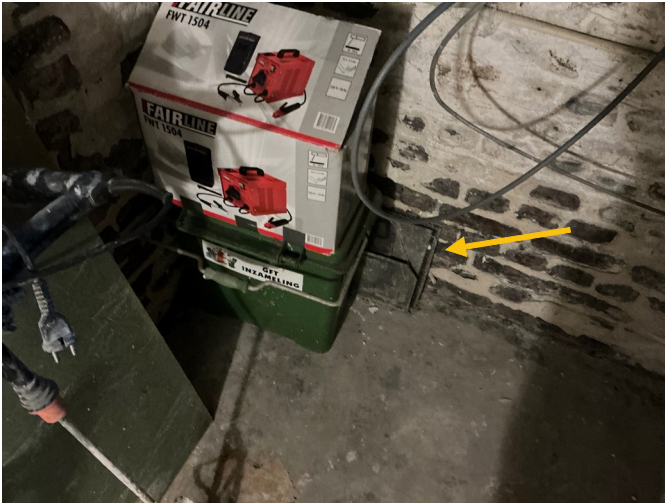
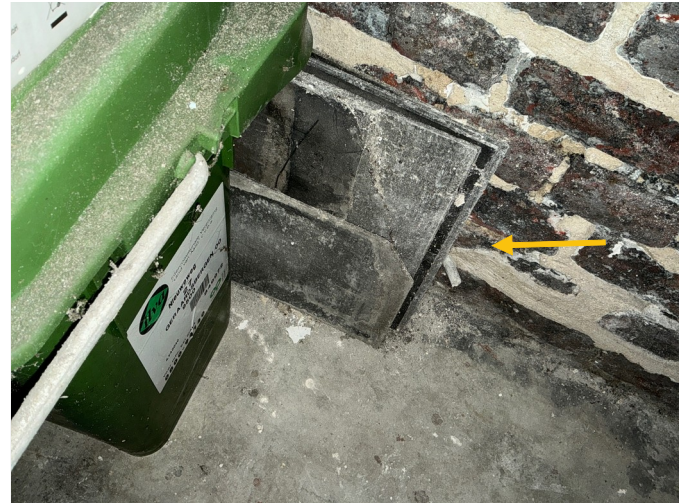
Het asbestmateriaal valt onder de mijlpaal van 2040.

**Dringend verwijderen**

Beschrijving	Asbesthoudende leien
Type afvalstof	Betreft stock-voorraad of gedemonteerde asbestmaterialen
Aanwezige resten	De resten betreffen gedemonteerde leien.
Omgeving	Binnen
Primaire drager	Vloer
Asbestmaterialen	<ul style="list-style-type: none"><li>Dak- en gevelbekleding - Lei, shingle</li></ul>
Bindmiddel van asbestmateriaal	Cement
Gebondenheid op basis van bindmiddel	Hecht
Hoeveelheid (gewicht - aantal)	<ul style="list-style-type: none"><li>10,00 kg - 1 stuk</li></ul>
Totaal gewicht	10,00 kg
Eenvoudig bereikbaar	Ja
Identificatiemethode	Vaststelling zonder monsternamen

- Verwijder het asbestafval.

- Eenvoudige handelingen: mag via doe-het-zelf of door werknemer(s) met opleidingsattest eenvoudige handelingen  
Gezien de bereikbaarheid en het beperkt volume kan deze asbesthoudende toepassing door middel van DHZ of eenvoudige handelingen verwijderd worden. Gebruik hierbij steeds de gepaste persoonlijke beschermingsmiddelen, vermijdt vezelvrijgave en voer het asbesthoudend afval, verpakt, via de juiste afvalstroom af. Zie <https://ovam.vlaanderen.be/wie-mag-wat-verwijderen>

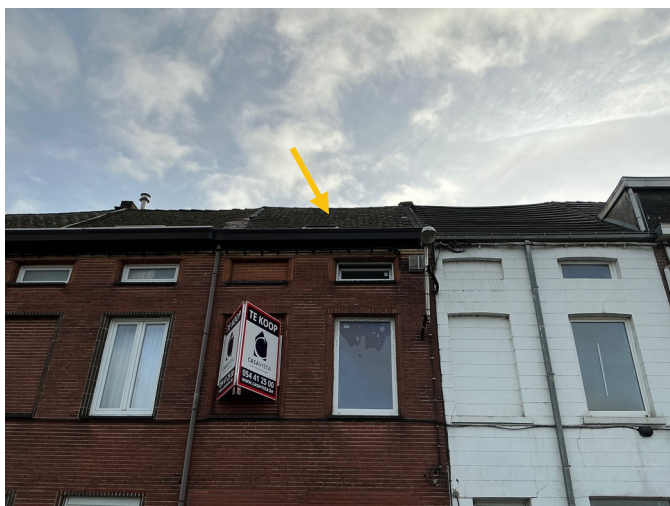
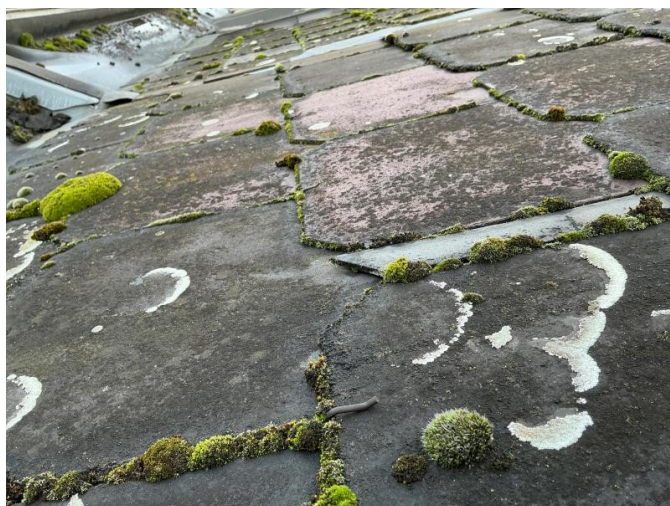
Het asbestmateriaal valt onder de mijlpaal van 2034.

Verwijderen

Eindbeoordeling materiaalrisico	Verhoogd materiaalrisico en/of verhoogde kans op vezelvrijgave
---------------------------------	--

Gebondenheid	Categorie 1: hechtgebonden in oorsprong
Asbestsoort (vezeltype)	Crocidoliet aanwezig
Asbestconcentratie	Laag (< 50%)
Afschermingsgraad van het gehele materiaal	Geheel of deels vrij aan de buitenlucht
Toestand van het materiaal	Matig beschadigd, matig verweerd

Beschrijving	Dak in asbestleien
Omgeving	Buiten
Primaire drager	Schuin dak
Asbestmateriaal	Dak- en gevelbekleding - Lei, shingle
Bindmiddel van asbestmateriaal	Cement
Gebondenheid op basis van bindmiddel	Hecht
Hoeveelheid (oppervlakte - aantal)	<ul style="list-style-type: none"><li>• 30,00 m<sup>2</sup> - 1 stuk</li></ul>
Totale oppervlakte	30,00 m <sup>2</sup>
Eenvoudig bereikbaar	Ja
Bevestigingswijze	<ul style="list-style-type: none"><li>• Genageld, geniet</li></ul>
Identificatiemethode	Vaststelling zonder monsternamen
Destructieve handeling voor identificatie	Nee

- Verwijder dit asbestmateriaal zo snel mogelijk. Volg de toestand goed op.

- Eenvoudige handelingen: enkel door erkend asbestverwijderaar  
Gezien het volume en de hoogte, dienen de asbestleien door een erkende asbestverwijderaar of aannemer in het bezit van een opleidingscertificaat eenvoudige handelingen verwijderd te worden. Rekening houdend met de geldende verwijderingsprotocollen en veiligheidsvoorschriften. Zie <https://ovam.vlaanderen.be/wie-mag-wat-verwijderen>

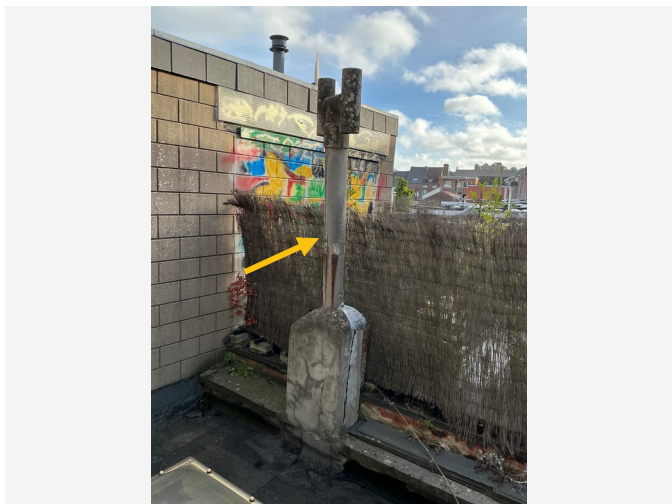
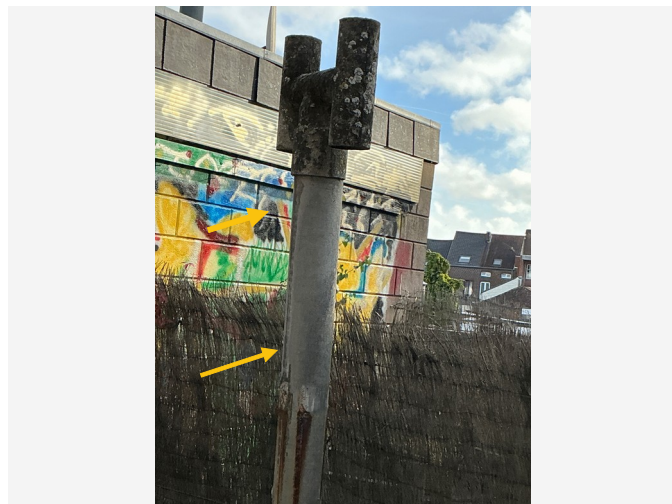
Het asbestmateriaal valt onder de mijlpaal van 2034.

Verwijderen

Eindbeoordeling materiaalrisico	Verhoogd materiaalrisico en/of verhoogde kans op vezelvrijgave
---------------------------------	--

Gebondenheid	Categorie 1: hechtgebonden in oorsprong
Asbestsoort (vezeltype)	Crocidoliet aanwezig
Asbestconcentratie	Laag (< 50%)
Afschermingsgraad van het gehele materiaal	Geheel of deels vrij aan de buitenlucht
Toestand van het materiaal	Matig beschadigd, matig verweerd

Beschrijving	Rookgaskanaal
Omgeving	Buiten
Primaire drager	Plat dak
Asbestmateriaal	Rookgaskanaal
Bindmiddel van asbestmateriaal	Cement
Gebondenheid op basis van bindmiddel	Hecht
Hoeveelheid (lengte - omtrek - dikte - aantal)	<ul style="list-style-type: none"><li>• 1,50 m - 40,00 cm - 1,00 cm - 1 stuk</li></ul>
Totaal volume	0,006 m <sup>3</sup>
Eenvoudig bereikbaar	Ja
Bevestigingswijze	<ul style="list-style-type: none"><li>• Geklemd</li><li>• Verlijmd, ingegoten, versmeerd</li></ul>
Identificatiemethode	Vaststelling zonder monstername
Destructieve handeling voor identificatie	Nee

- Verwijder dit asbestmateriaal zo snel mogelijk. Volg de toestand goed op.

- Eenvoudige handelingen: mag via doe-het-zelf of door werknemer(s) met opleidingsattest eenvoudige handelingen  
Deze asbesthoudende toepassing mag door middel van DHZ of eenvoudige handelingen verwijderd worden. Gebruik hierbij de gepaste persoonlijke beschermingsmiddelen, vermijdt vezelvrijgave en voer het asbesthoudend afval, verpakt, via de juiste afvalstroom af. Voor meer informatie zie <https://ovam.vlaanderen.be/wie-mag-wat-verwijderen>

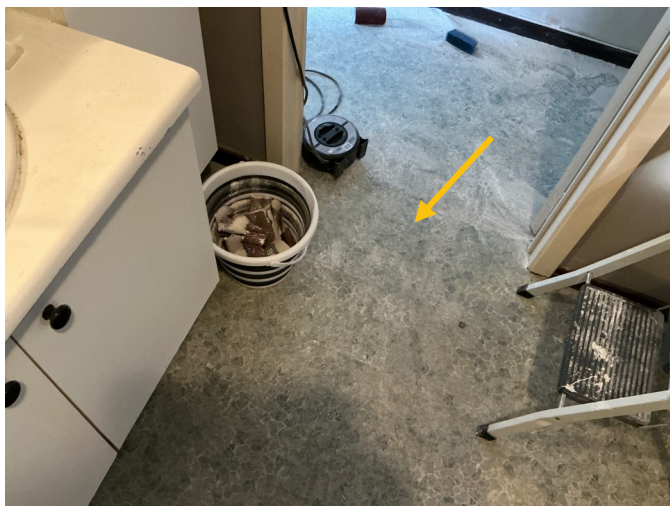
De vloerbedekking op de eerste verdieping bestaat uit vinyl. Deze is flexibel en bezit geen asbesthoudende kenmerken.

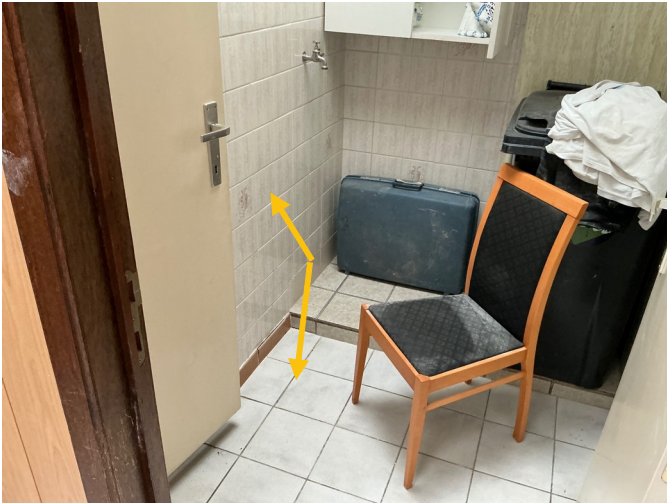
Gezien het bouwjaar van de woning bestaat de mogelijkheid dat de gebruikte tegelijm asbesthoudende componenten bevatte.

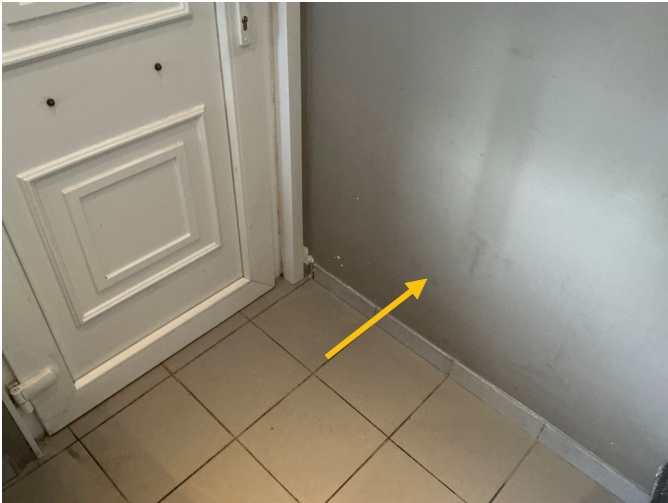
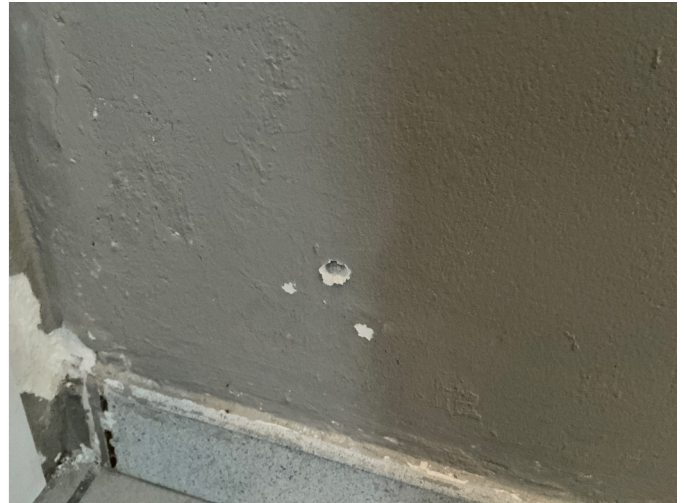
## Fiche 7: Pleisterwerk muren

Geen asbest

#	Type	Referentie	Resultaat
7.1	Mengmonster	20241008NIE27S1	Geen asbest
