Asbestinventarisatetest

Sint-Annastraat 33, 9500 Geraardsbergen

Attestnummer : 20241001-000268.000

Zone 1: Woonhuis

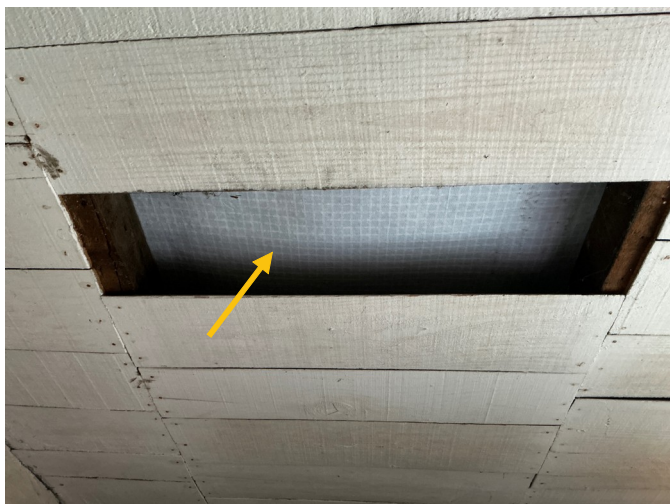
Het onderdak bestaat uit onderdakfolie. Dit bezit geen asbesthoudende kenmerken.

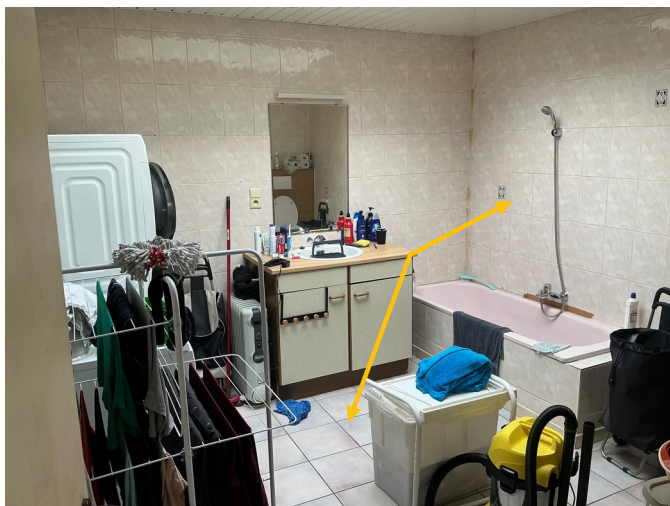
Gezien het bouwjaar van de woning kan de gebruikte tegellijm asbesthoudende componenten bevatten.

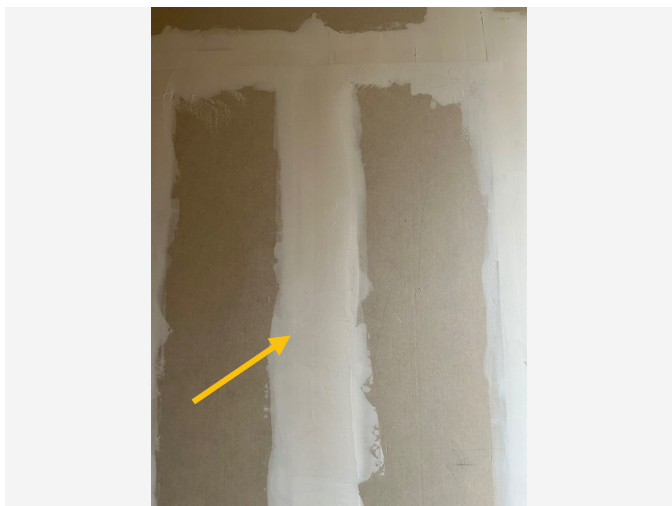
De wanden zijn uitgewerkt in gyproc panelen. Deze bezitten geen asbesthoudende kenmerken. De wanden werden afgekapt en ondergingen een behandeling tegen het vocht.

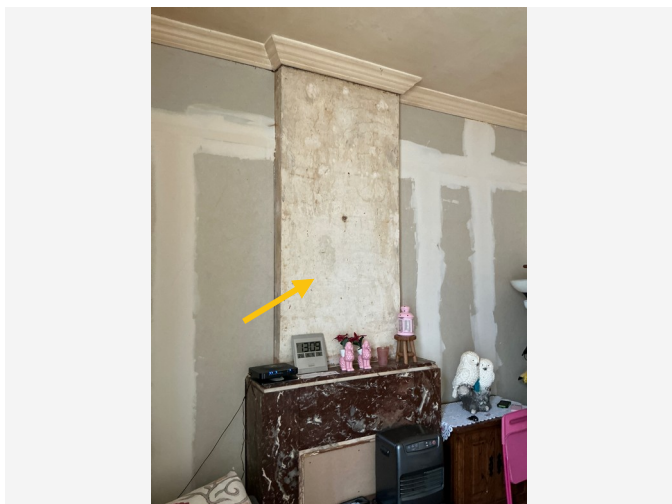
Gezien het bouwjaar van de woning bestaat de mogelijkheid dat deze asbesthoudende componenten bevat.

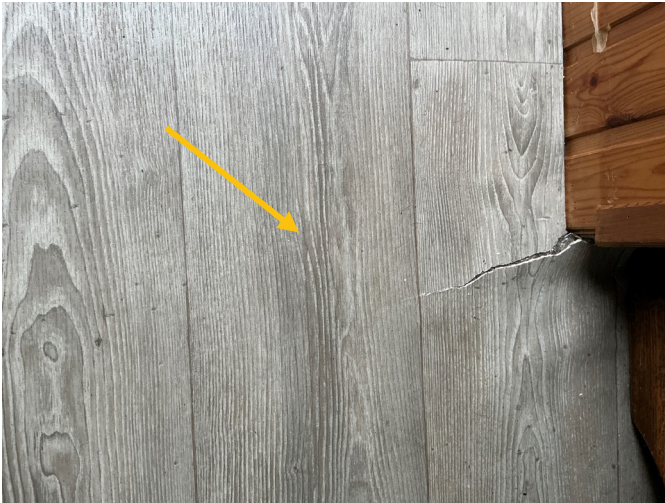
De vloerbedekking bestaat uit vinyl. Deze is flexibel en bezit geen asbesthoudende kenmerken.

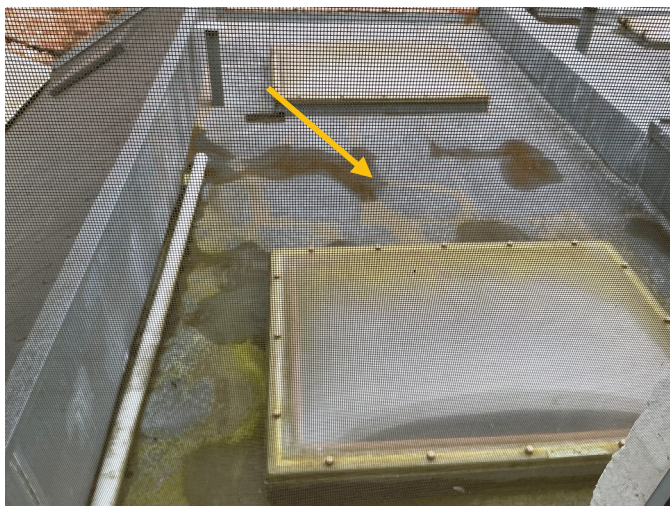
Het plat dak is bedekt met zink. Dit bezit geen asbesthoudende kenmerken.

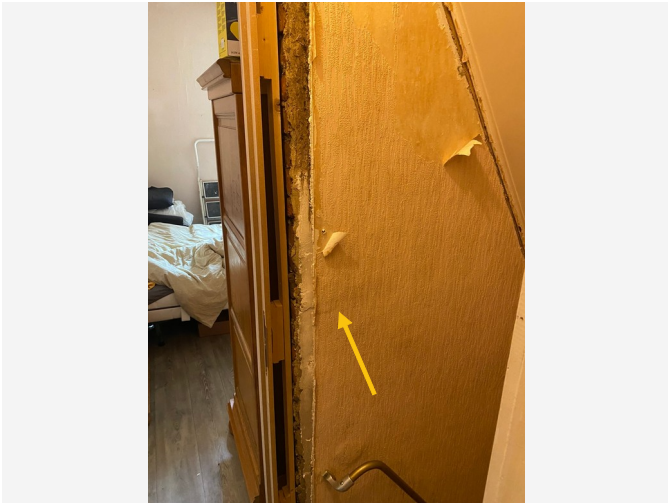
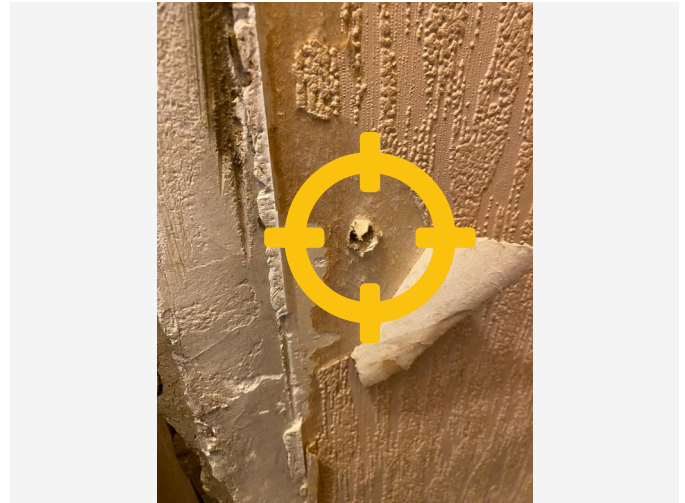
Geen asbest

#	Type	Referentie	Resultaat
7.1	Mengmonster	20240927S.AN3353	Geen asbest

Beschrijving	Pleisterwerk muren
Omgeving	Binnen
Primaire drager	Binnenwand
Bindmiddel van materiaal	Gips - kalk
Gebondenheid op basis van bindmiddel	Niet-hechtgebonden
Hoeveelheid (oppervlakte - dikte - aantal)	• 81,00 m ² - 2,00 cm - 1 stuk
Totaal volume	1,62 m ³
Identificatiemethode	Vaststelling met monstername
Destructieve handeling voor identificatie	Nee
Opmerking	Het originele pleisterwerk was enkel bemonsterbaar op de eerste verdieping.

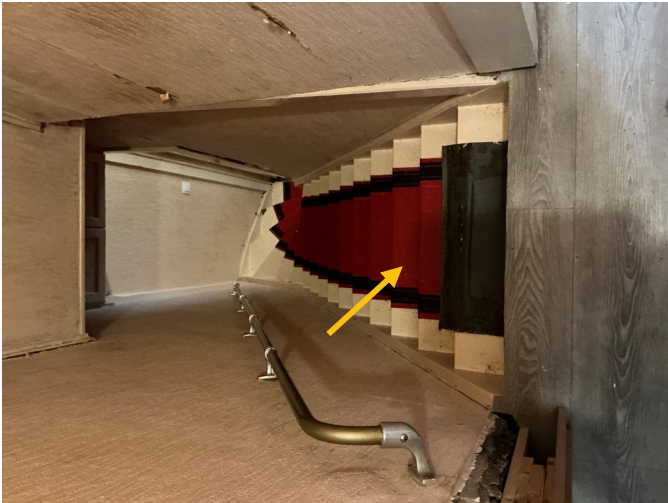
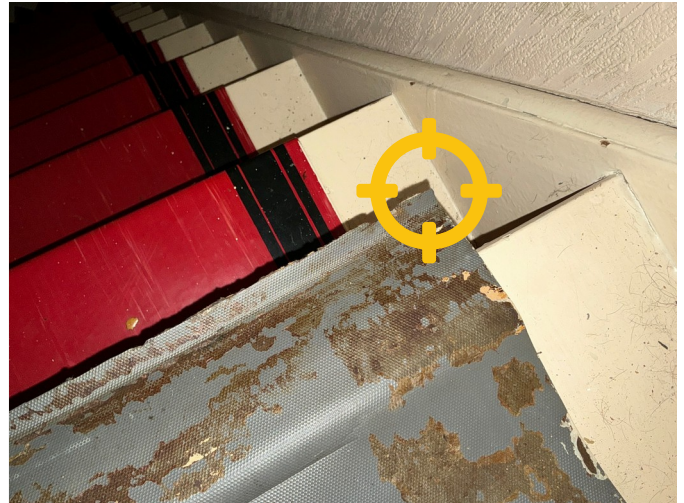
Fiche 8: Vinyl traploper

Geen asbest

#	Type	Referentie	Resultaat
8.1	Puntmonster	20240927S.AN33S1	Geen asbest

Beschrijving	Vinyl traploper
Omgeving	Binnen
Primaire drager	Vloer
Bindmiddel van materiaal	Kunststof of -hars
Gebondenheid op basis van bindmiddel	Hecht
Hoeveelheid (oppervlakte - aantal)	• 0,90 m ² - 1 stuk
Totale oppervlakte	0,90 m ²
Identificatiemethode	Vaststelling met monstername
Destructieve handeling voor identificatie	Nee

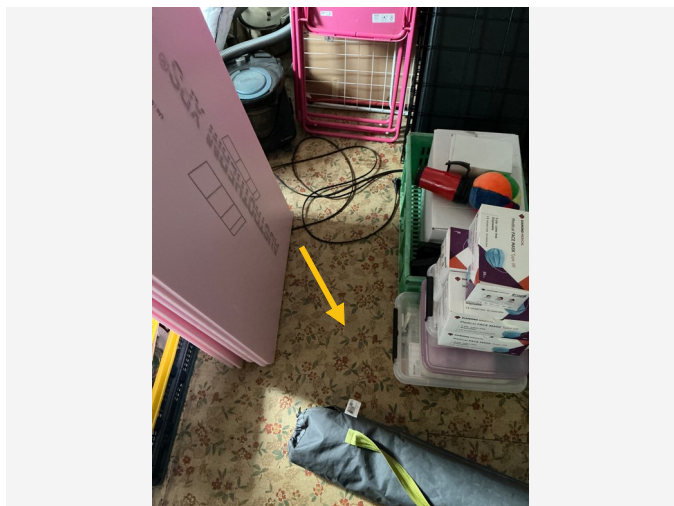
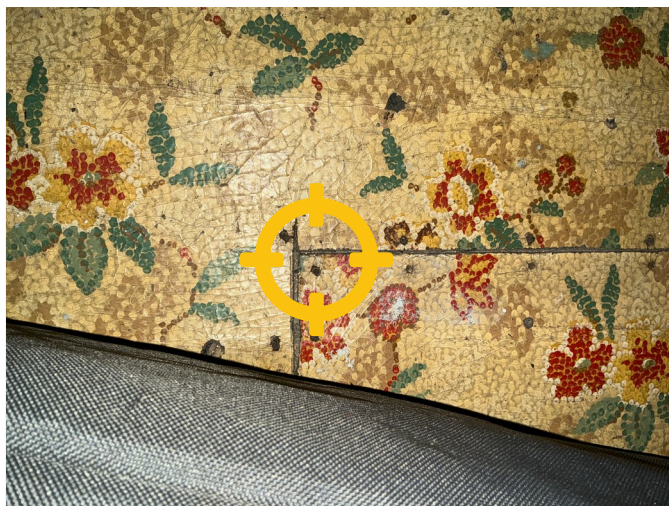
Fiche 9: Vinyl zolder

Geen asbest

#	Type	Referentie	Resultaat
9.1	Puntmonster	20240927S.AN3352	Geen asbest

Beschrijving	Vinyl zolder
Omgeving	Binnen
Primaire drager	Vloer
Bindmiddel van materiaal	Kunststof of -hars
Gebondenheid op basis van bindmiddel	Hecht
Hoeveelheid (oppervlakte - aantal)	• 35,00 m ² - 1 stuk
Totale oppervlakte	35,00 m ²
Identificatiemethode	Vaststelling met monstername
Destructieve handeling voor identificatie	Nee
