Asbestinventarisatetest

Buissestraat 81, 9690 Kluisbergen

Attestnummer : 20230524-000218.000

Uitgegeven op : 24.05.2023

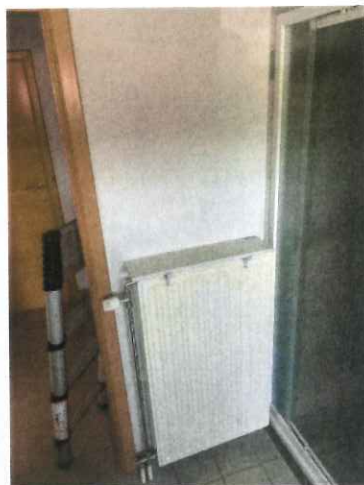
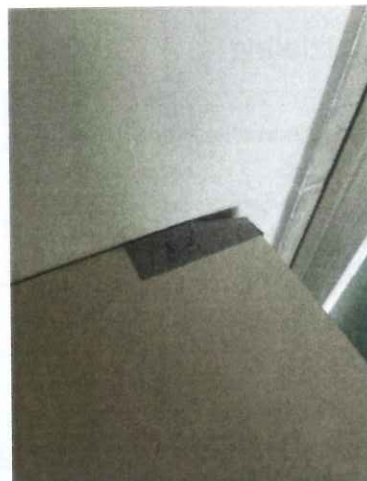
Etage 1: Toilet badkamer

Asbestmateriaal

Het asbestmateriaal valt onder de mijlpaal van 2040.

Totaal volume	0,003 m ³
Eenvoudig bereikbaar	Ja
Bevestigingswijze	• Los (al dan niet bedekt)
Identificatiemethode	Vaststelling met monstername
Destructieve handeling voor identificatie	Nee

Eindbeoordeling materiaalrisico	Laag materiaalrisico en/of verlaagde kans op vezelvrijgave
---------------------------------	--

Gebondenheid	Categorie 1: hechtgebonden in oorsprong
Asbestsoort (vezeltype)	Alleen chrysotiel
Asbestconcentratie	Laag (< 50%)
Afschermingsgraad van het gehele materiaal	Geheel of deels (ook) vrij aan binnenluchtstromen
Toestand van het materiaal	Licht beschadigd, licht verweerd. Intact materiaal type Pical – asbestboard of categorie III 'gebondenheid'

#	Type	Referentie	Resultaat
1.1	Puntmonster	m3	Chrysotiel

Beschrijving	Tablet badkamer
Omgeving	Binnen
Primaire drager	Inrichting (meubilair, ...)
Asbestmateriaal	Plaat, paneel, tablet - Generiek
Bindmiddel van asbestmateriaal	Cement
Gebondenheid op basis van bindmiddel	Hecht
Hoeveelheid (oppervlakte - dikte - aantal)	• 0,15 m ² - 2,00 cm - 1 stuk

- Zorg voor een veilig beheer en verwijder dit asbestmateriaal wanneer het bij werken eenvoudig bereikbaar wordt. Controleer de toestand jaarlijks op wijzigingen.

- Eenvoudige handelingen: mag via doe-het-zelf of door werknemer(s) met opleidingsattest eenvoudige handelingen
Hechtgebonden toepassing in goede staat, neem voldoende voorzorgsmaatregelen. Niet schuren, breken, slijpen of boren. U mag de vensterbank zelf wegnemen.

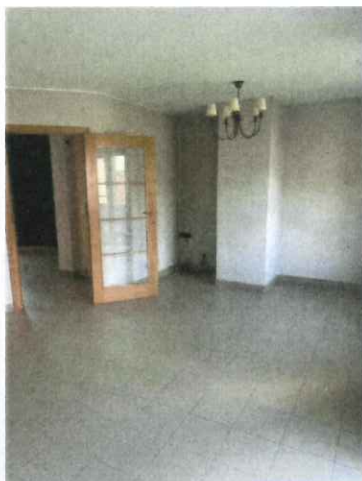
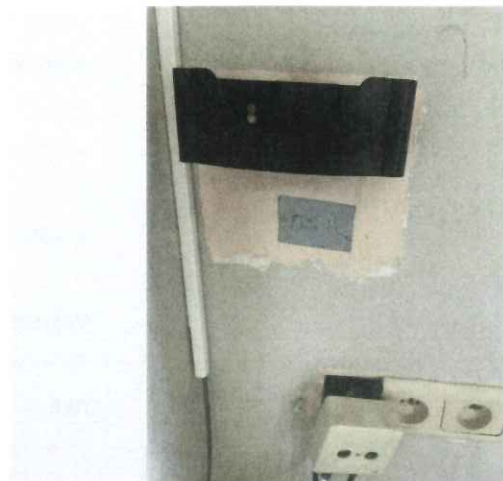
Fiche 2: Pleisterwerk muren

Geen asbest

#	Type	Referentie	Resultaat
2.1	Mengmonster	mm1	Geen asbest

Beschrijving	Pleisterwerk muren
Omgeving	Binnen
Primaire drager	Binnenwand

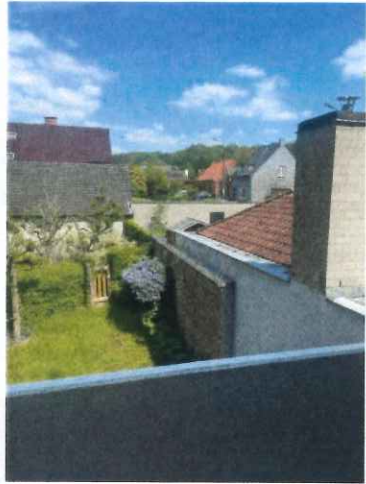
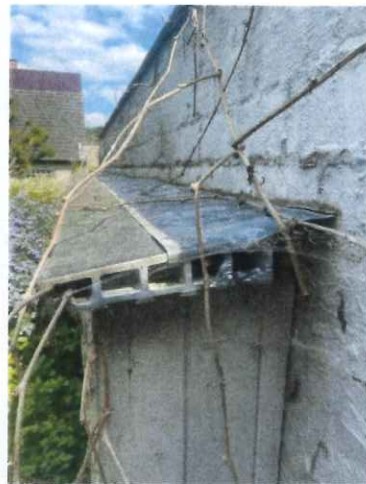
Fiche 3: Deksteen

Geen asbest

#	Type	Referentie	Resultaat
3.1	Puntmonster	M5	Geen asbest

Beschrijving	Deksteen
Omgeving	Buiten
Primaire drager	Wand buitenschil
Bindmiddel van materiaal	Cement

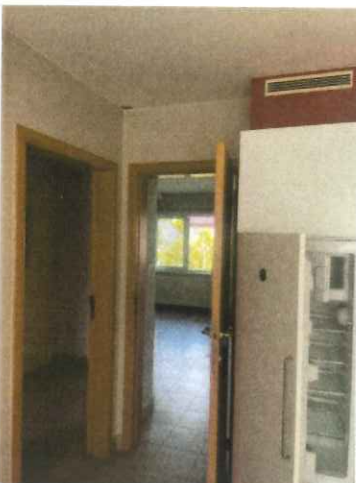
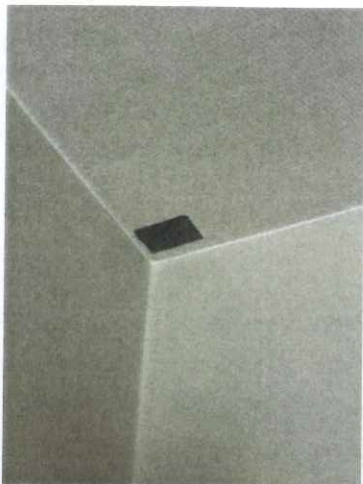
Fiche 4: Pleisterwerk plafond

Geen asbest

#	Type	Referentie	Resultaat
4.1	Mengmonster	mm2	Geen asbest

Beschrijving	Pleisterwerk plafond
Omgeving	Binnen
Primaire drager	Plafond

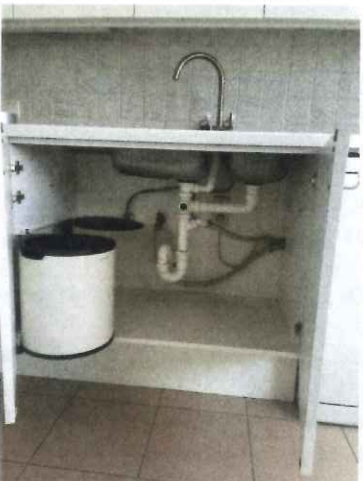
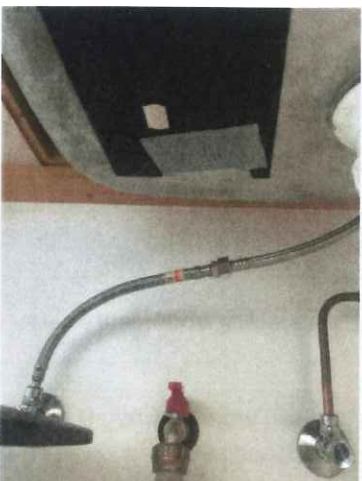
Fiche 5: Bitumen gootsteen keuken

Geen asbest

#	Type	Referentie	Resultaat
5.1	Puntmonster	m4	Geen asbest

Beschrijving	Bitumen gootsteen keuken
Omgeving	Binnen
Primaire drager	Sanitaire infrastructuur en uitrusting (toe- en afvoer)
Bindmiddel van materiaal	Bitumen (roofing, teer, asfalt)
