Asbestinventarisatetest

Brugsesteenweg 100, 9000 Gent

Attestnummer : 20240202-000143.000

Uitgegeven op : 02.02.2024

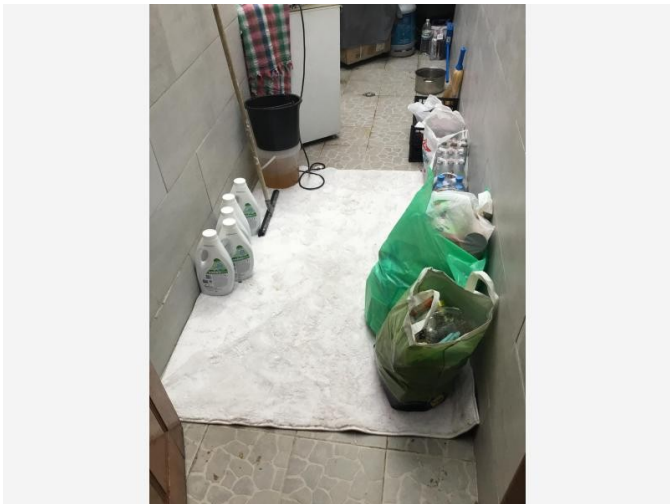
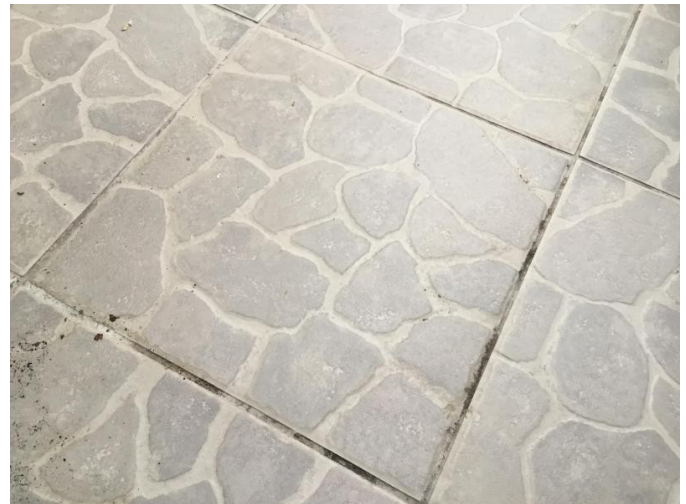
Het asbestmateriaal valt onder de mijlpaal van 2040.

Eindbeoordeling materiaalrisico	Zeer laag materiaalrisico en/of zeer lage kans op vezelvrijgave
---------------------------------	---

Gebondenheid	Categorie 1: hechtgebonden in oorsprong
Asbestsoort (vezeltype)	Crocidoliet aanwezig
Asbestconcentratie	Laag (< 50%)
Afschermingsgraad van het gehele materiaal	Stootvaste afscherming of omkasting
Toestand van het materiaal	Onbeschadigd, niet verweerd

Beschrijving	Betontegels
Omgeving	Binnen
Primaire drager	Vloer
Asbestmateriaal	Prefab - afwerking - Tegel
Bindmiddel van asbestmateriaal	Cement
Gebondenheid op basis van bindmiddel	Hecht
Hoeveelheid (oppervlakte - dikte - aantal)	• 7,50 m ² - 5,00 cm - 1 stuk
Totaal volume	0,375 m ³
Eenvoudig bereikbaar	Ja
Bevestigingswijze	• Los (al dan niet bedekt)
Identificatiemethode	Vaststelling zonder monsternamen

- Zorg voor een veilig beheer. Vermijd het beschadigen van het asbestmateriaal. Controleer de toestand jaarlijks op wijzigingen.

- Eenvoudige handelingen: mag via doe-het-zelf of door werknemer(s) met opleidingsattest eenvoudige handelingen
De betontegels mogen via eenvoudige handelingen afgevoerd worden mits het nemen van de correcte persoonlijke beschermingsmethoden en het gebruiken van de correcte afvoertechnieken en afvalstromen.

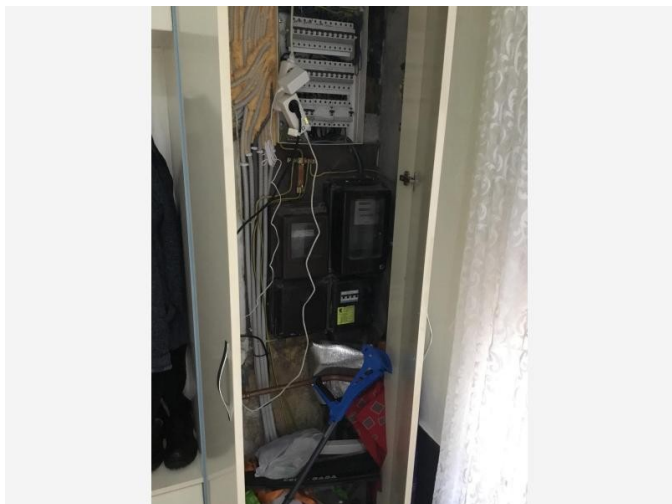
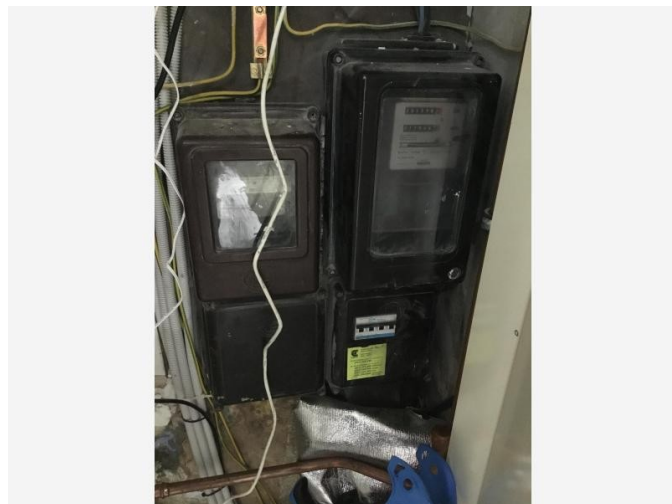
Het asbestmateriaal valt onder de mijlpaal van 2040.

Eindbeoordeling materiaalrisico	Zeer laag materiaalrisico en/of zeer lage kans op vezelvrijgave
---------------------------------	---

Gebondenheid	Categorie 1: hechtgebonden in oorsprong
Asbestsoort (vezeltype)	Crocidoliet aanwezig
Asbestconcentratie	Laag (< 50%)
Afschermingsgraad van het gehele materiaal	Stootvaste afscherming of omkasting
Toestand van het materiaal	Onbeschadigd, niet verweerd

Beschrijving	Bakeliet elektriciteitssteller
Omgeving	Binnen
Primaire drager	Binnenwand
Asbestmateriaal	Plaat, paneel, tablet - Type Bakeliet
Bindmiddel van asbestmateriaal	Kunststof of -hars
Gebondenheid op basis van bindmiddel	Hecht
Hoeveelheid (oppervlakte - dikte - aantal)	• 1,00 m ² - 10,00 cm - 1 stuk
Totaal volume	0,10 m ³
Eenvoudig bereikbaar	Ja
Bevestigingswijze	• Geschroefd
Identificatiemethode	Vaststelling zonder monsternamen

- Zorg voor een veilig beheer. Vermijd het beschadigen van het asbestmateriaal. Controleer de toestand jaarlijks op wijzigingen.

- Eenvoudige handelingen: mag via doe-het-zelf of door werknemer(s) met opleidingsattest eenvoudige handelingen
Het vervangen van de bakelieten tellerkast is de verantwoordelijkheid van Fluvius en zal door hun professionelen uitgevoerd worden.

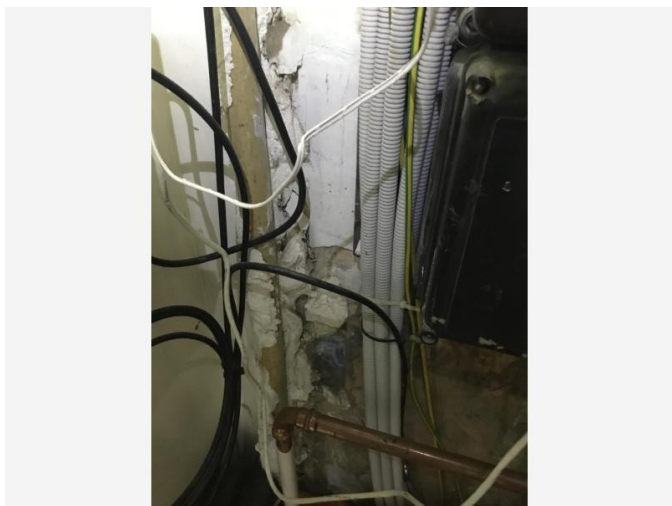
Vrije foto

Oud pleisterwerk zichtbaar in technische kast. Bij staalname kon ik vaststellen dat het oude pleisterwerk zich achter de nieuwe laag bevindt. Het pleisterwerk is niet asbesthoudend. (zie staalname)

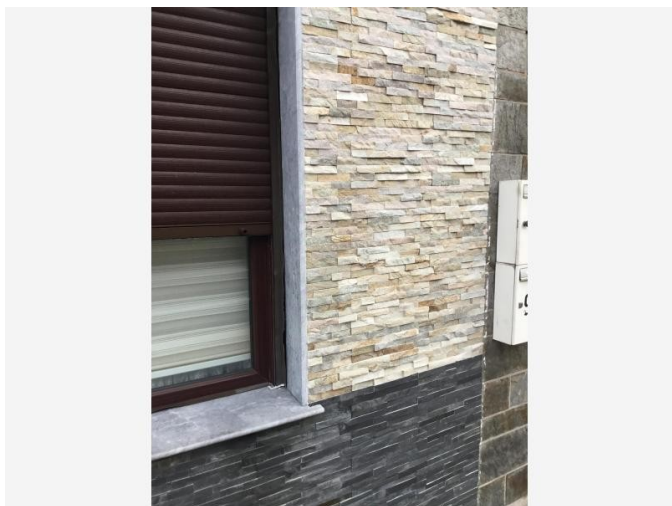
Vrije foto

Gevel in steenstrips met crepi achter. Waarneembaar via de afdichtprofielen van het buitenschrijnwerk.

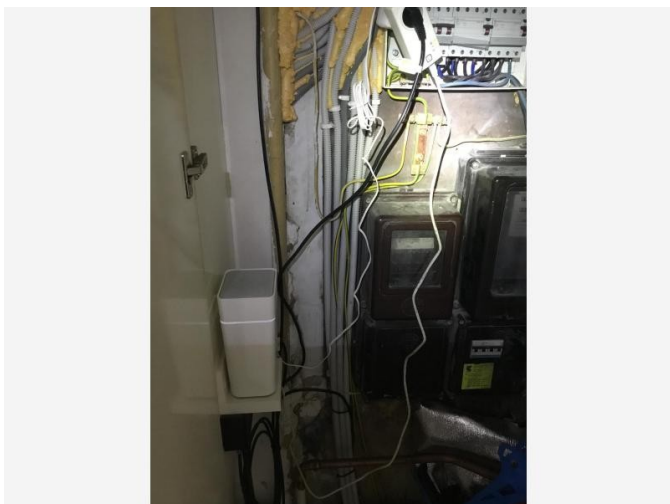
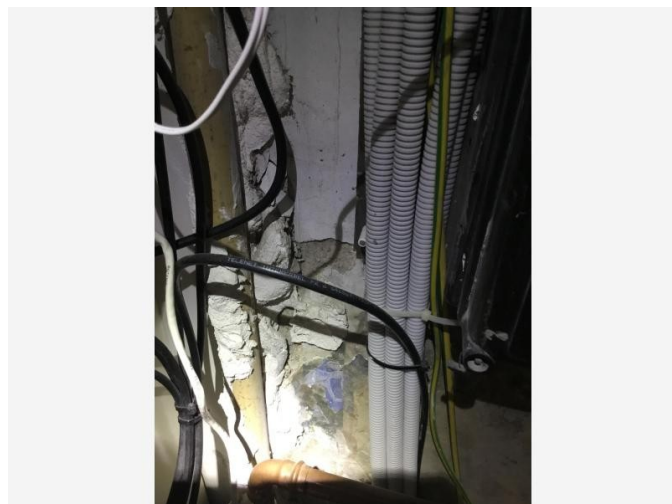
Geen asbest

#	Type	Referentie	Resultaat
11.1	Mengmonster	20240125BRU100S1	Geen asbest

Beschrijving	Pleisterwerk muren gelijkvloers
Omgeving	Binnen
Primaire drager	Binnenwand
Bindmiddel van materiaal	Gips - kalk

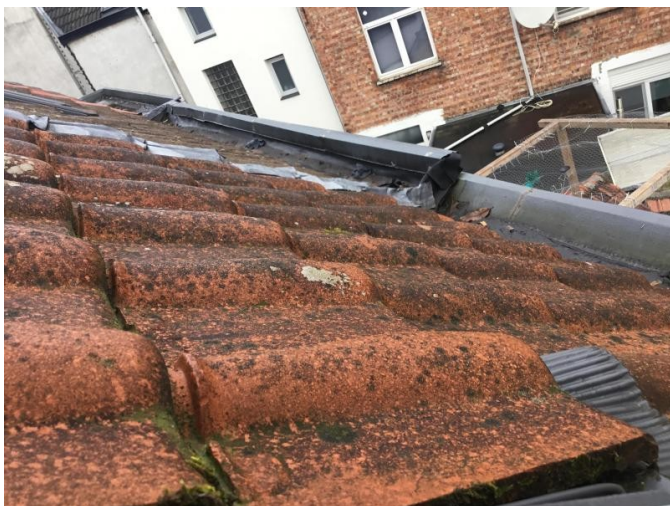
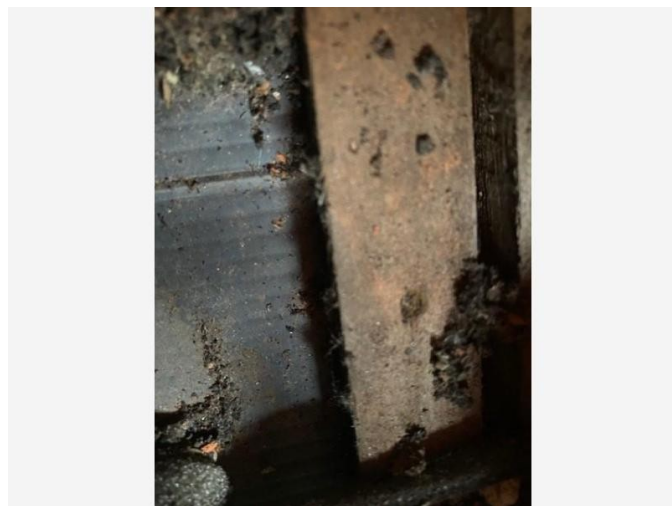
Fiche 12: Onderdakplaten

Geen asbest

Beschrijving	Onderdakplaten
Omgeving	Binnen
Primaire drager	Schuin dak
Identificatiemethode	Vaststelling zonder monsternamen
Destructieve handeling voor identificatie	Nee
Opmerking	Het onderdak is opgebouwd uit bplex-platen.

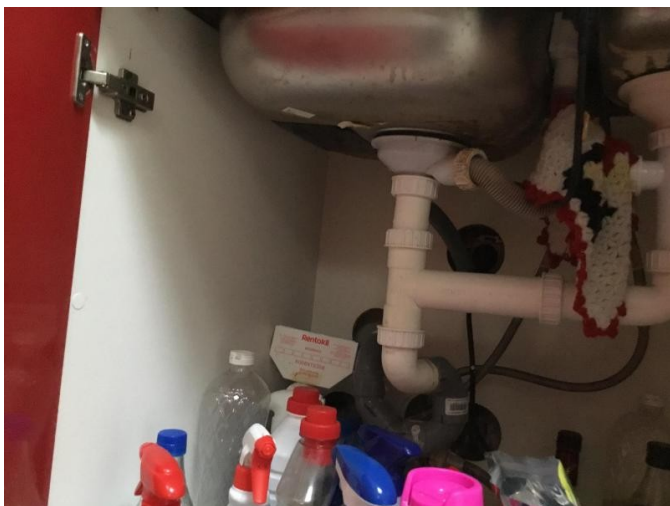
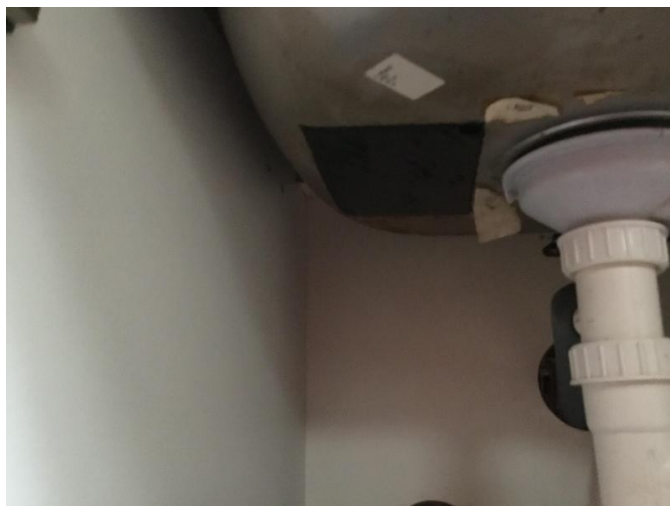
Geen asbest

Beschrijving	Antidreunplaat wasbak
Omgeving	Buiten
Primaire drager	Sanitaire infrastructuur en uitrusting (toe- en afvoer)
Bindmiddel van materiaal	Kitten, mastiek, pasta
Gebondenheid op basis van bindmiddel	Hecht
Identificatiemethode	Vaststelling zonder monsternamen
Destructieve handeling voor identificatie	Nee

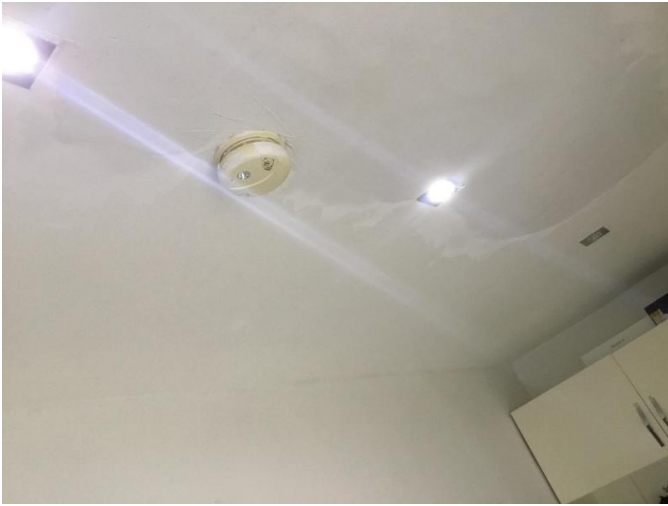
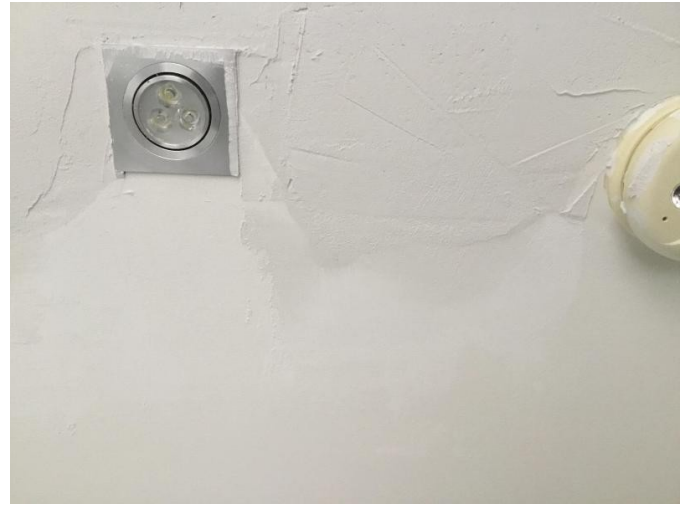
Fiche 14: Gyproc plafond

Geen asbest

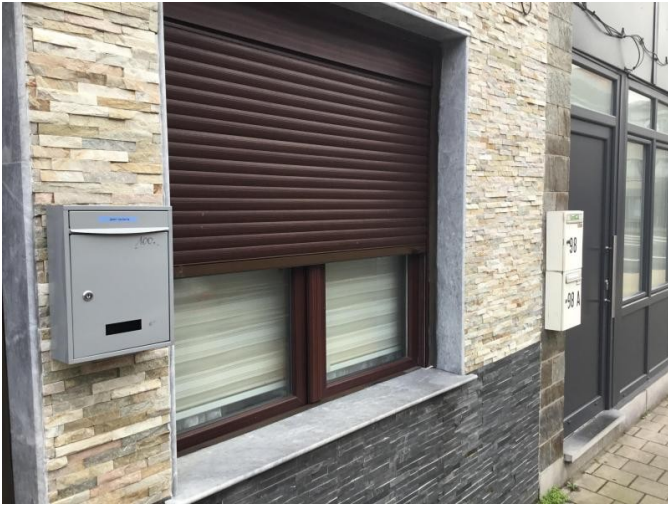
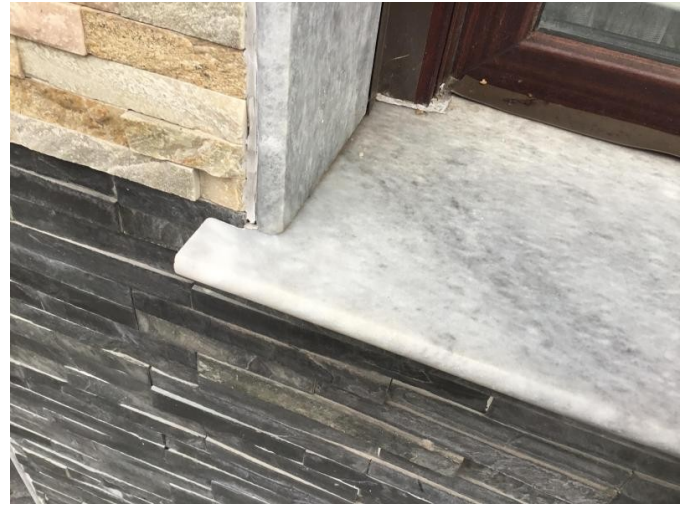
Geen asbest

Beschrijving	Vensterbanktabletten buiten
Omgeving	Buiten
Identificatiemethode	Vaststelling zonder monsternamen
Destructieve handeling voor identificatie	Nee

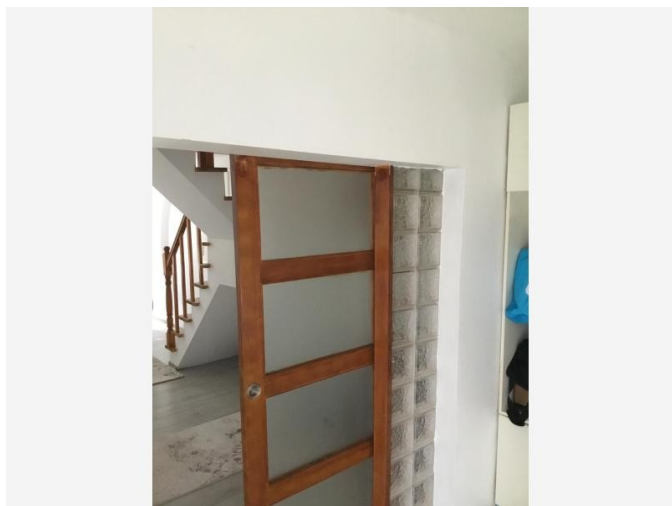
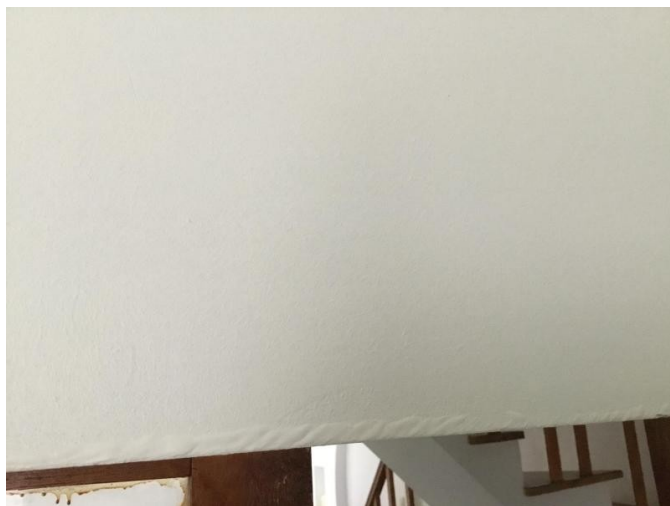
Geen asbest

Beschrijving	Gyproc wand gelijkvloers
Omgeving	Binnen
Identificatiemethode	Vaststelling zonder monsternamen
Destructieve handeling voor identificatie	Nee

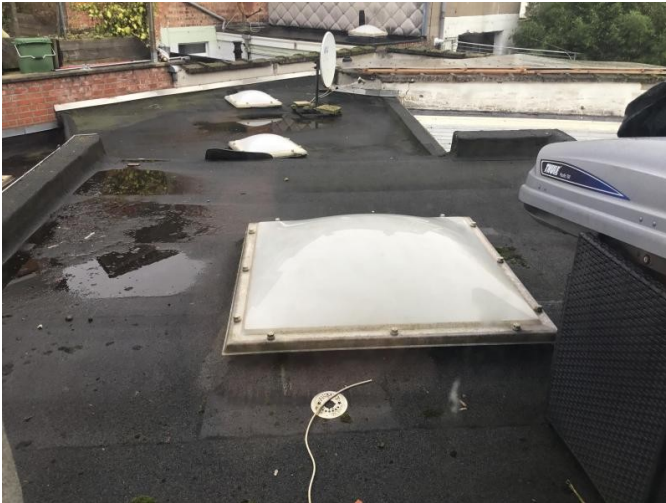
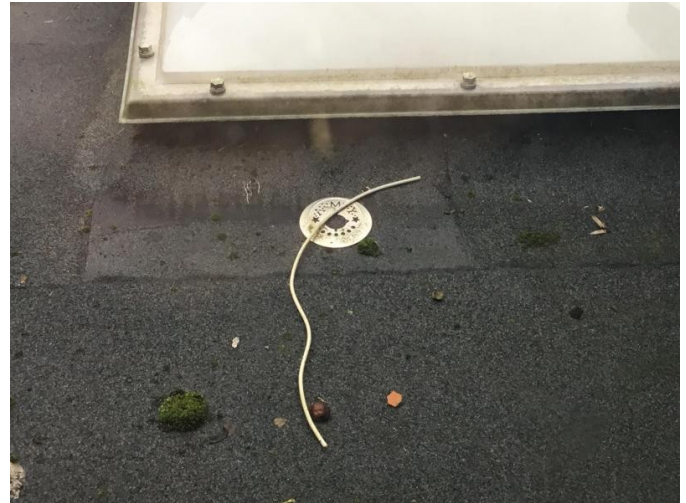
Fiche 17: Roofing dak

Geen asbest

Beschrijving	Roofing dak
Omgeving	Buiten
Primaire drager	Plat dak
Bindmiddel van materiaal	Bitumen (roofing, teer, asfalt)
Gebondenheid op basis van bindmiddel	Hecht

Hoeveelheid (oppervlakte - aantal)	• 58,00 m ² - 1 stuk
Totale oppervlakte	58,00 m ²
Identificatiemethode	Vaststelling zonder monstername
Destructieve handeling voor identificatie	Nee
Opmerking	Roofing dak werd in 2013 vernieuwd. Hoogstwaarschijnlijk bevindt de oude roofinglaag zich nog onder de laag die aangebracht werd in 2013.

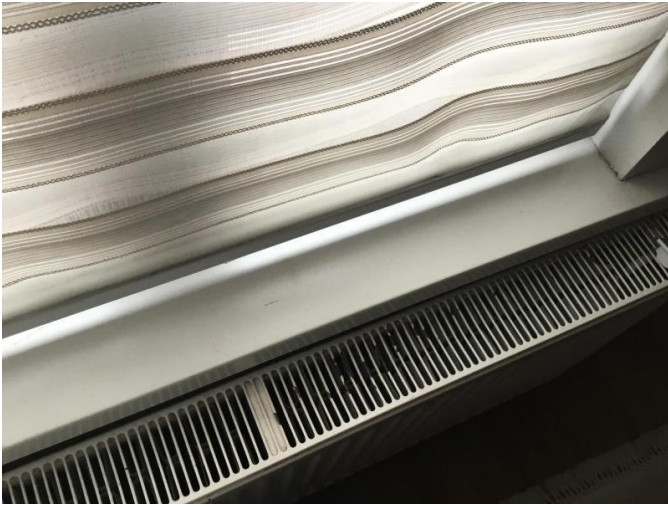
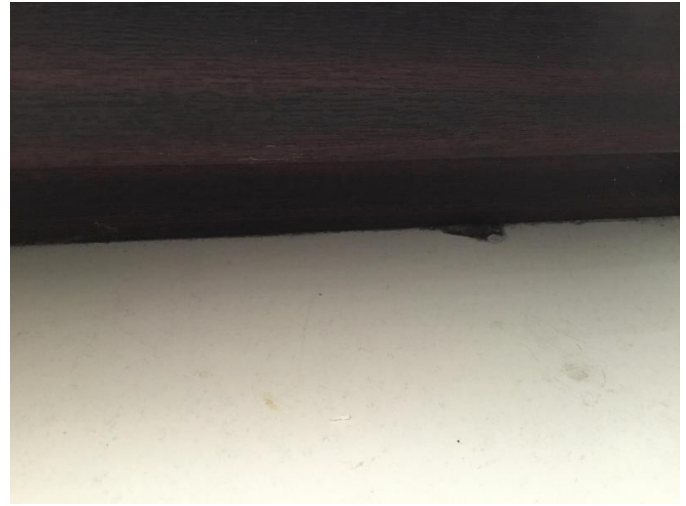
Geen asbest

Beschrijving	Vensterbanktabletten binnen
Omgeving	Binnen
Identificatiemethode	Vaststelling zonder monsternamen
Destructieve handeling voor identificatie	Nee

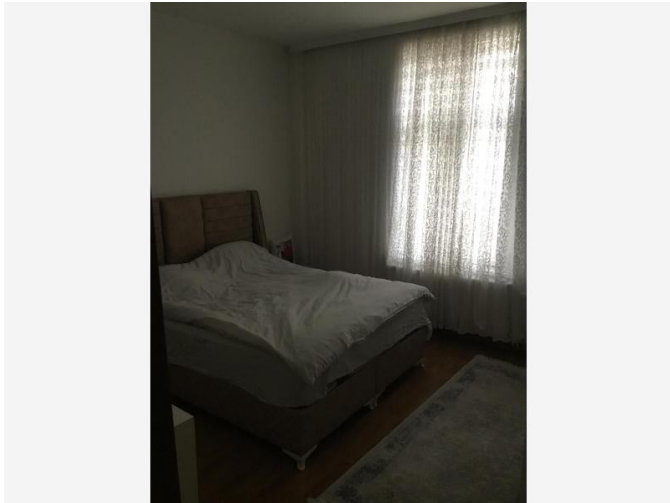
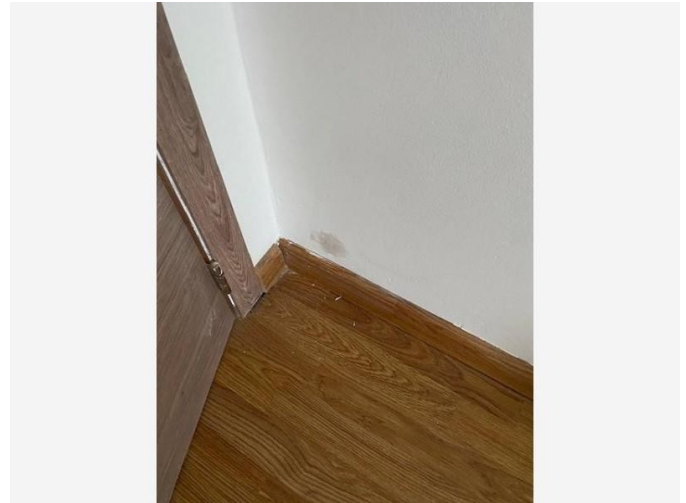
Geen asbest

#	Type	Referentie	Resultaat
19.1	Mengmonster	20240125BRU100S2	Geen asbest

Beschrijving	Pleisterwerk muren verdieping
Omgeving	Binnen
Primaire drager	Binnenwand
Bindmiddel van materiaal	Gips - kalk

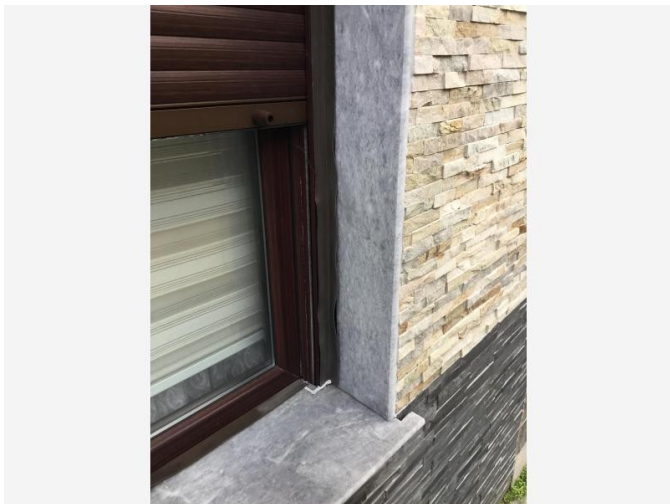
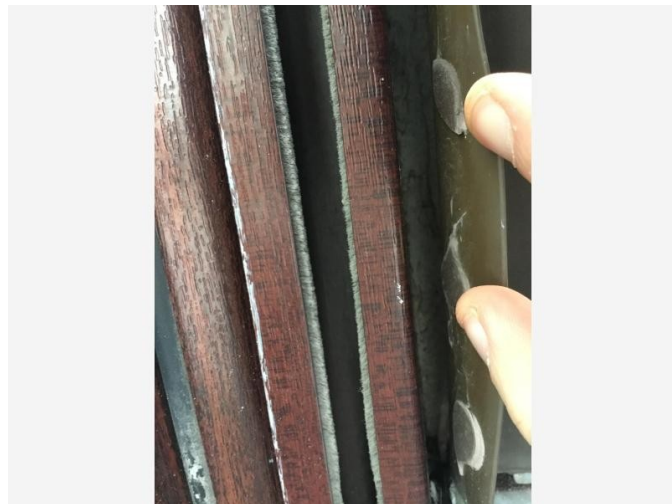
Geen asbest

Beschrijving	Mastiek buitenschrijnwerk
Omgeving	Buiten
Primaire drager	Wandopening verticaal (raam, deur, ...)
Bindmiddel van materiaal	Kitten, mastiek, pasta
Gebondenheid op basis van bindmiddel	Hecht
Identificatiemethode	Vaststelling zonder monsternamen

Destructieve handeling voor identificatie	Nee
Opmerking	Geen hechtingskit aanwezig. Er werd gewerkt met hoekprofielen.

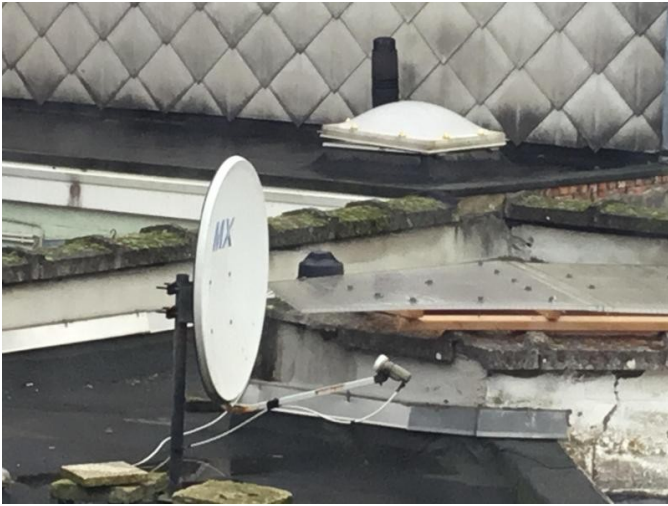
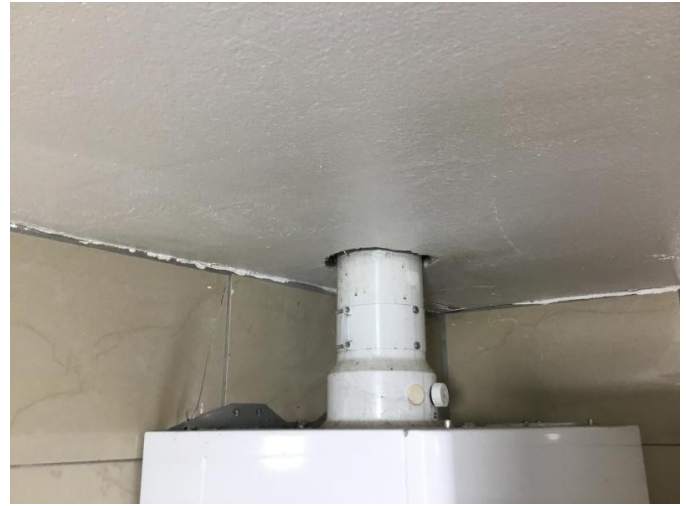
Fiche 21: Rookgaskanaal

Geen asbest

Beschrijving	Rookgaskanaal
Omgeving	Binnen
Identificatiemethode	Vaststelling zonder monsternamen
Destructieve handeling voor identificatie	Nee

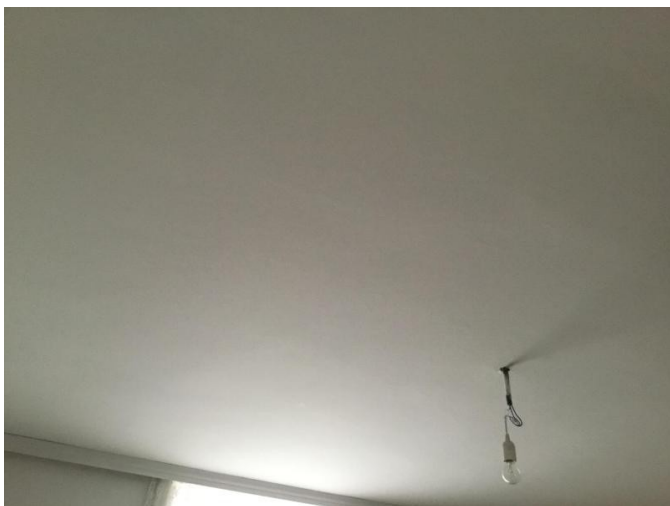
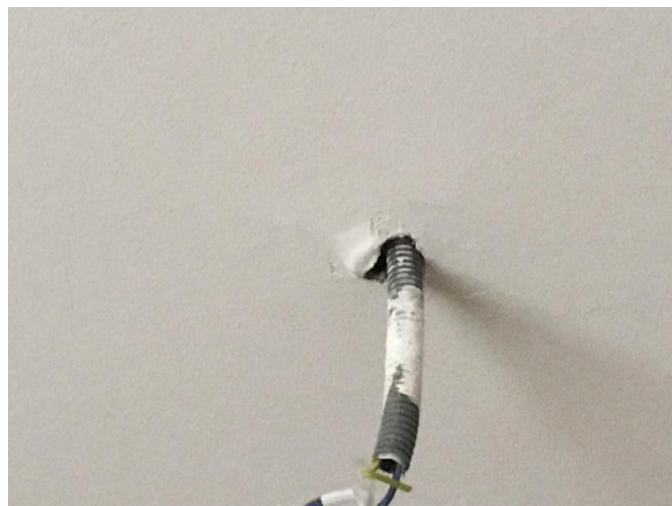
Geen asbest

Beschrijving	Gyproc plafond verdieping
Omgeving	Binnen
Identificatiemethode	Vaststelling zonder monstername
Destructieve handeling voor identificatie	Nee

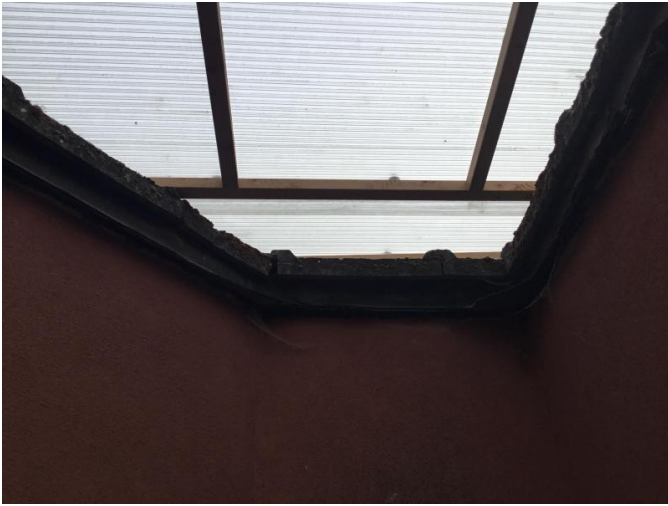
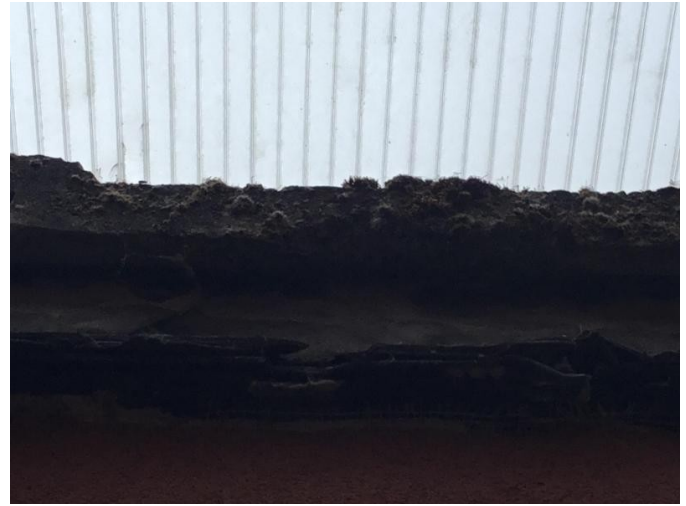
Geen asbest

Beschrijving	Afdekstenen
Omgeving	Buiten
Primaire drager	Wand vrijstaand (scheidingsmuur, ...)
Bindmiddel van materiaal	Cement
Gebondenheid op basis van bindmiddel	Hecht
Identificatiemethode	Vaststelling zonder monsternamen
Destructieve handeling voor identificatie	Nee
