Asbestinventarisatetest

Benedenstraat 15, 9506 Geraardsbergen

Attestnummer : **20240911-000307.001**

Uitgegeven op : **23.09.2024**

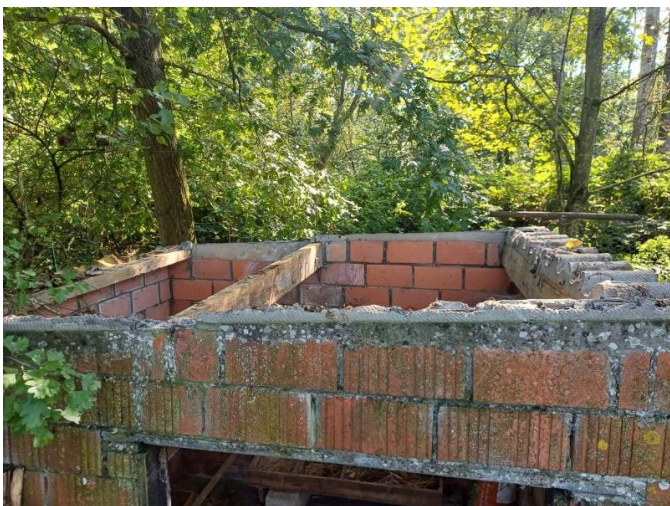
De aangetroffen asbesthoudende golfplaten gedocumenteerd in asbestattest 20240911-000307000 werd verwijderd conform de verwijderingsprotocollen en veiligheidsvoorschriften. Ze maken geen deel meer uit van de inspectiescoop.

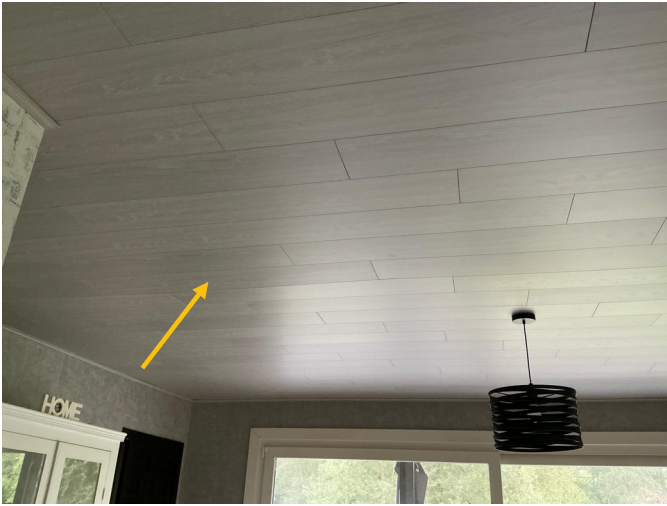
De plafonds zijn uitgewerkt in laminaat. Dit bezit geen asbesthoudende kenmerken.

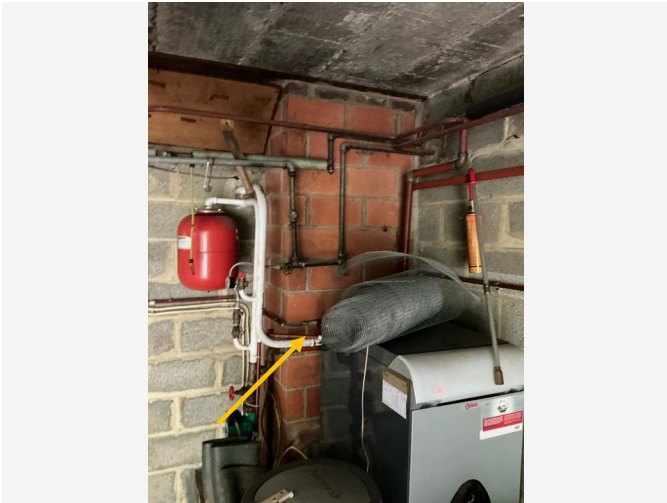
Gezien het bouwjaar van de woning bestaat de mogelijkheid dat het rookgaskanaal opgebouwd is met asbesthoudende componenten.

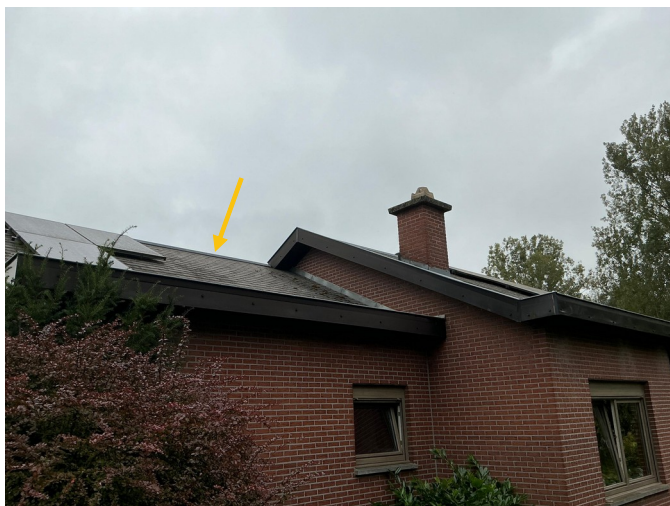
Het dak en onderdak werd gerenoveerd in 2001. Het onderdak bestaat uit menuiserite platen NT.

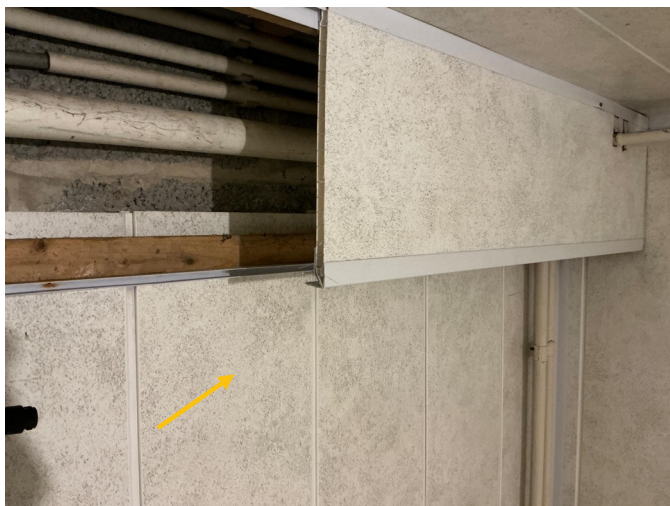
De muren in de kelder zijn uitgewerk in pvc-panelen. Deze bezitten geen asbesthoudende kenmerken.

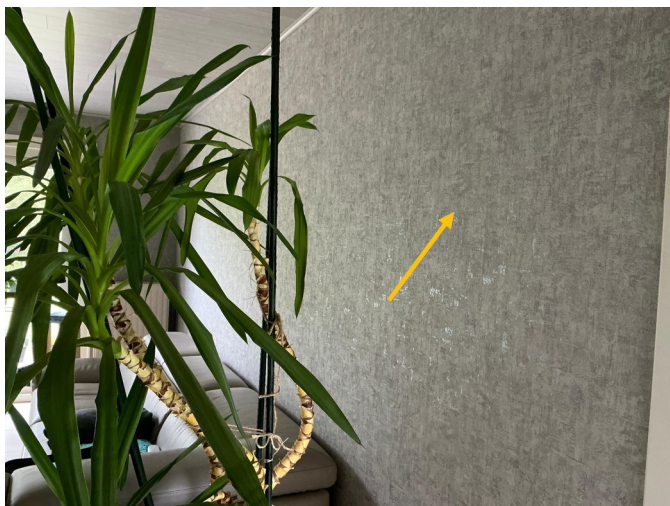
De binnenmuren zijn uitgewerkt met gyproc-panelen. Deze bezitten geen asbesthoudende kenmerken.

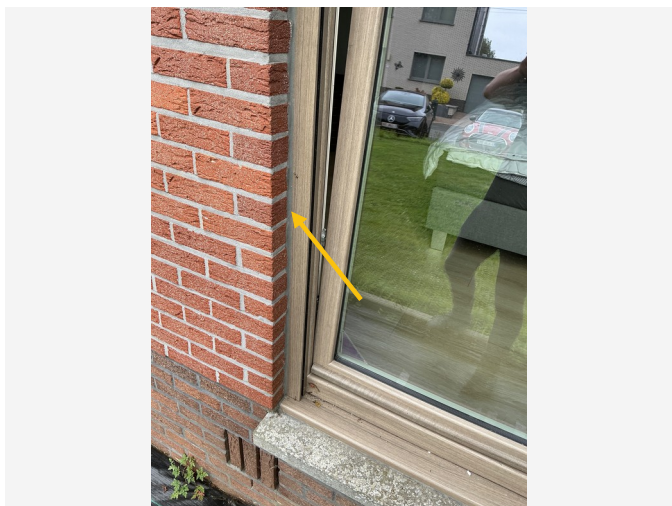
De gebruikte hechtingskit is elastisch en duidelijk van silicone. Deze bezit geen asbesthoudende kenmerken.

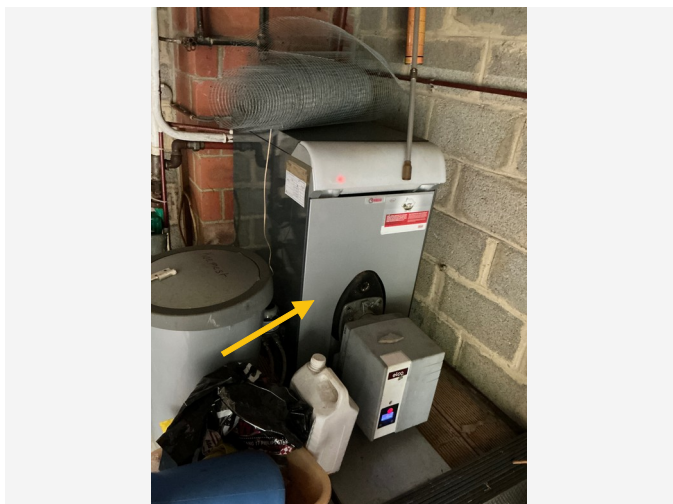
De verwarmingsketel dateert van 2005. Deze bezit geen asbesthoudende componenten.

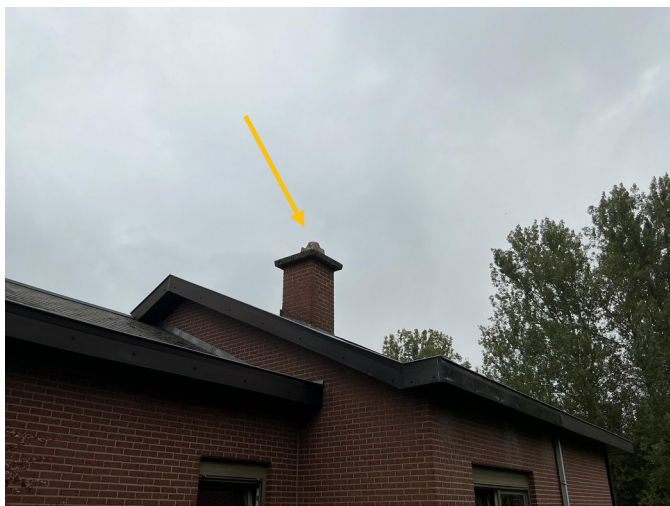
De trekregelaar werd in 2002 vervangen. Deze bezit geen asbesthoudende componenten.

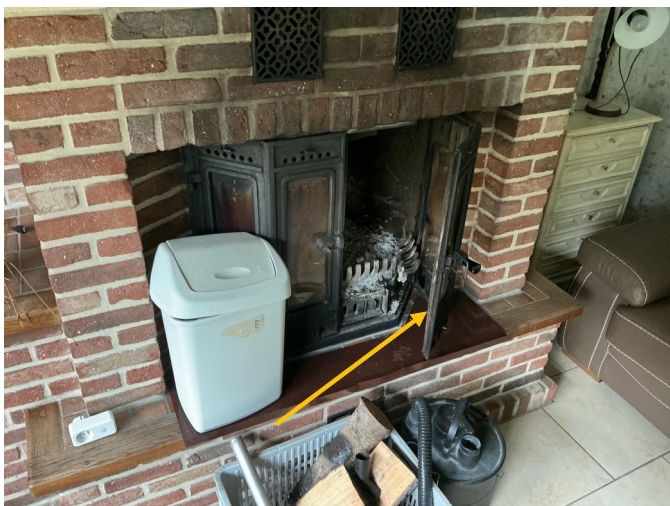
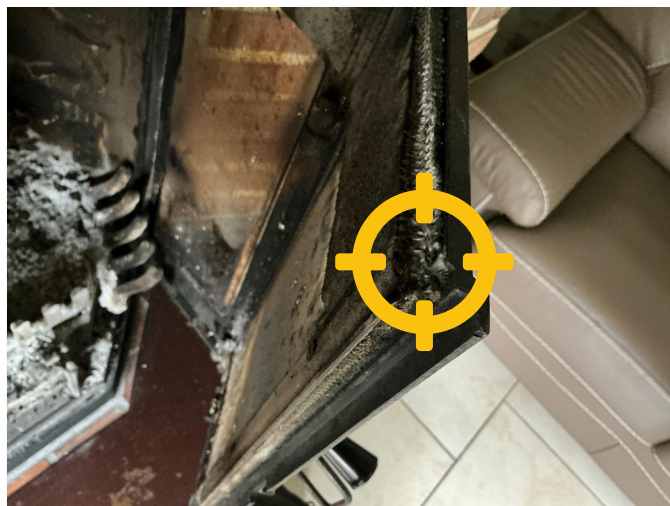
Fiche 10: Koord in houtkachel

Geen asbest

#	Type	Referentie	Resultaat
10.1	Puntmonster	20240905BEN15S1	Geen asbest
