# Asbestinventarisatetest

Gemeentestraat 177, 9500 Geraardsbergen

Attestnummer : 20240318-000230.000

Uitgegeven op : 18.03.2024

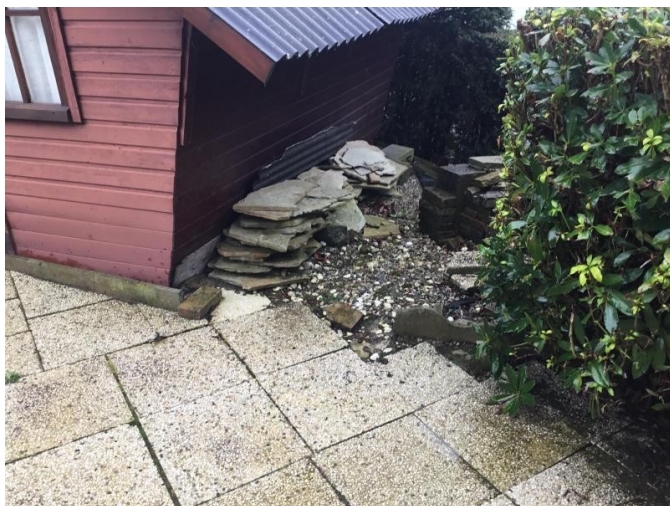
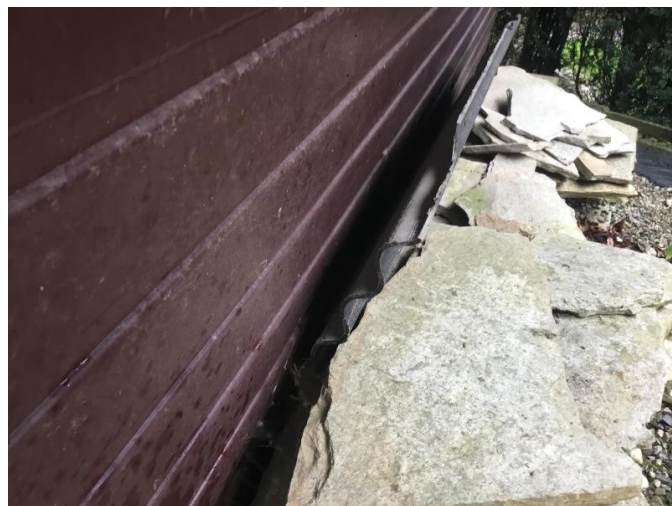
Het asbestmateriaal valt onder de mijlpaal van 2040.

**Dringend verwijderen**

Beschrijving	Golfplaat
Type afvalstof	Betreft stock-voorraad of gedemonteerde asbestmaterialen
Aanwezige resten	Het afval betreft een stuk asbesthoudende golfplaat.
Omgeving	Buiten
Primaire drager	Bodem
Asbestmaterialen	<ul style="list-style-type: none"><li>Dak- en gevelbekleding - Golfplaat</li></ul>
Bindmiddel van asbestmateriaal	Cement
Gebondenheid op basis van bindmiddel	Hecht
Hoeveelheid (gewicht - aantal)	<ul style="list-style-type: none"><li>5,00 kg - 1 stuk</li></ul>
Totaal gewicht	5,00 kg
Eenvoudig bereikbaar	Ja
Identificatiemethode	Vaststelling zonder monsternamen

- Verwijder het asbestafval.

- Eenvoudige handelingen: mag via doe-het-zelf of door werknemer(s) met opleidingsattest eenvoudige handelingen  
Gezien de beperkte hoeveelheid van het asbesthoudend afval kan op een eenvoudige wijze, correct verpakt afgevoerd worden.

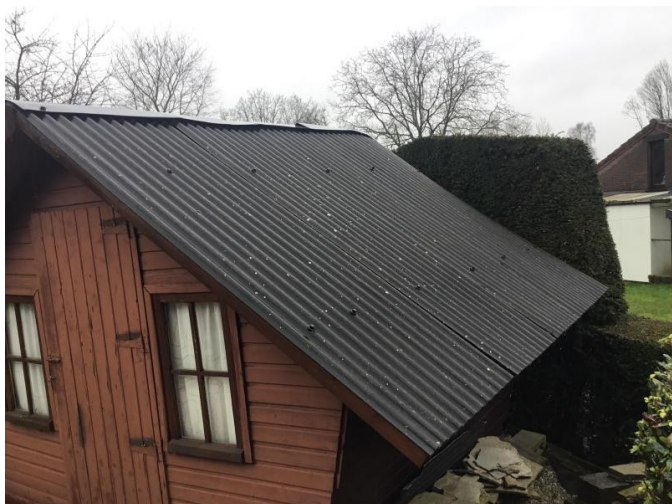
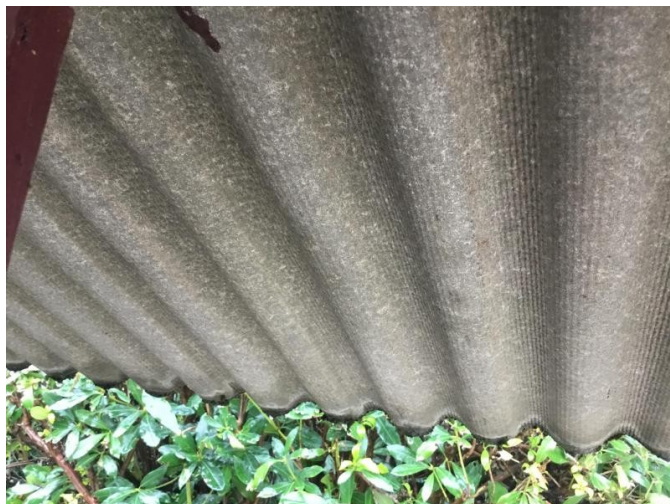
Het asbestmateriaal valt onder de mijlpaal van 2034.

Verwijderen

Eindbeoordeling materiaalrisico	Verhoogd materiaalrisico en/of verhoogde kans op vezelvrijgave
---------------------------------	--

Gebondenheid	Categorie 1: hechtgebonden in oorsprong
Asbestsoort (vezeltype)	Crocidoliet aanwezig
Asbestconcentratie	Laag (< 50%)
Afschermingsgraad van het gehele materiaal	Geheel of deels (ook) vrij aan de binnenlucht
Toestand van het materiaal	Licht beschadigd, licht verweerd. Intact materiaal type Pical – asbestboard of categorie III 'gebondenheid'

Beschrijving	Dak in asbestgolfplaten
Omgeving	Buiten
Primaire drager	Schuin dak
Asbestmateriaal	Dak- en gevelbekleding - Golfplaat
Bindmiddel van asbestmateriaal	Cement
Gebondenheid op basis van bindmiddel	Hecht
Hoeveelheid (oppervlakte - aantal)	• 12,00 m <sup>2</sup> - 1 stuk
Totale oppervlakte	12,00 m <sup>2</sup>
Eenvoudig bereikbaar	Ja
Bevestigingswijze	• Geschroefd
Identificatiemethode	Vaststelling zonder monsternamen

- Verwijder dit asbestmateriaal zo snel mogelijk. Volg de toestand goed op.

- Eenvoudige handelingen: mag via doe-het-zelf of door werknemer(s) met opleidingsattest eenvoudige handelingen  
Gezien de geringe hoogte en volume kunnen de asbesthoudende golfplaten via eenvoudige handelingen afgevoerd worden. Gebruik hierbij steeds de juiste persoonlijke beschermingsmethoden en afvoerstroombaan. Verpak het asbesthoudend als dunsdanig dat vezelvrijgave onmogelijk is.

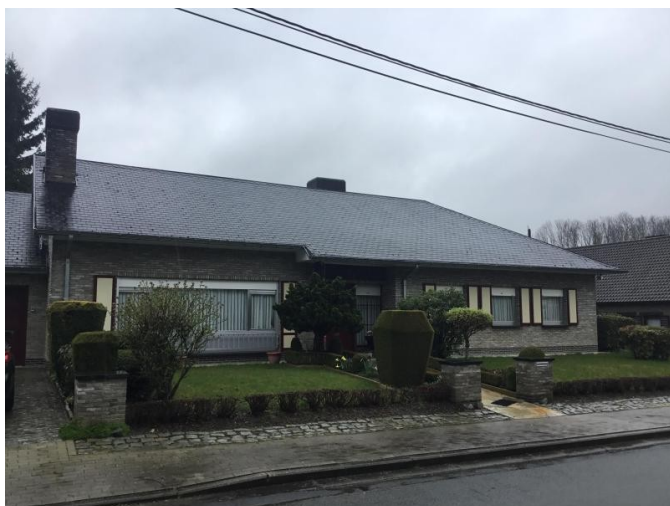
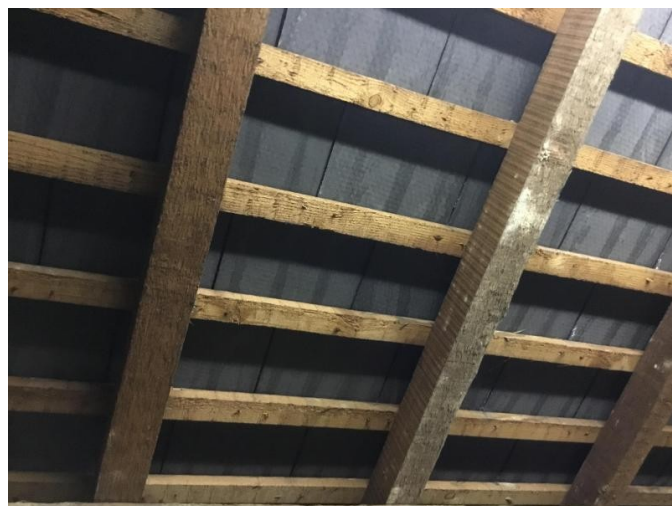
Het asbestmateriaal valt onder de mijlpaal van 2034.

Verwijderen

Eindbeoordeling materiaalrisico	Verhoogd materiaalrisico en/of verhoogde kans op vezelvrijgave
---------------------------------	--

Gebondenheid	Categorie 1: hechtgebonden in oorsprong
Asbestsoort (vezeltype)	Crocidoliet aanwezig
Asbestconcentratie	Laag (< 50%)
Afschermingsgraad van het gehele materiaal	Geheel of deels (ook) vrij aan de binnenlucht
Toestand van het materiaal	Licht beschadigd, licht verweerd. Intact materiaal type Pical – asbestboard of categorie III 'gebondenheid'

Beschrijving	Dak in asbestleien
Omgeving	Buiten
Primaire drager	Schuin dak
Asbestmateriaal	Dak- en gevelbekleding - Lei, shingle
Bindmiddel van asbestmateriaal	Cement
Gebondenheid op basis van bindmiddel	Hecht
Hoeveelheid (oppervlakte - aantal)	• 240,00 m <sup>2</sup> - 1 stuk
Totale oppervlakte	240,00 m <sup>2</sup>
Eenvoudig bereikbaar	Ja
Bevestigingswijze	• Genageld, geniet
Identificatiemethode	Vaststelling zonder monsternamen

- Zorg voor een veilig beheer. Vermijd het beschadigen van het asbestmateriaal. Controleer de toestand jaarlijks op wijzigingen.

- Eenvoudige handelingen: enkel door erkend asbestverwijderaar  
Gezien het volume en de hoogte, dienen de asbestleien door een erkende asbestverwijderaar of aannemer in het bezit van een opleidingscertificaat eenvoudige handelingen verwijderd te worden. Rekening houdend met de geldende verwijderingsvoorschriften en met persoonlijke beschermingsmaatregelen.

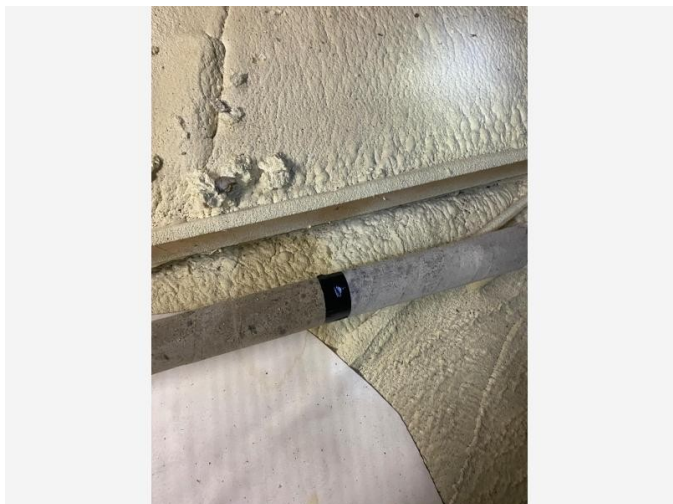
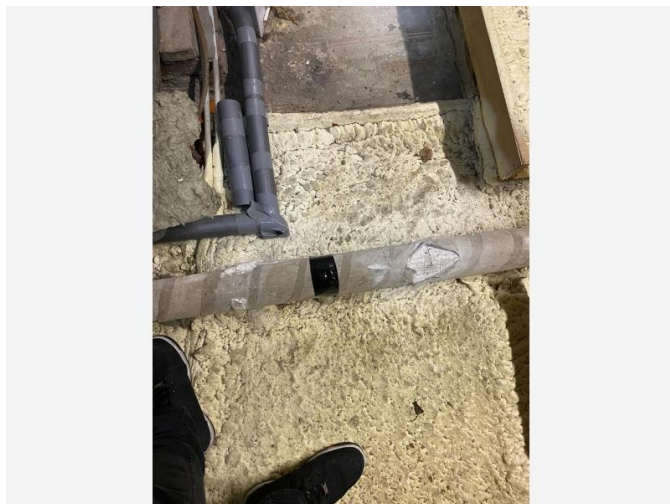
Het asbestmateriaal valt onder de mijlpaal van 2034.

**Verwijderen**

Eindbeoordeling materiaalrisico	Verhoogd materiaalrisico en/of verhoogde kans op vezelvrijgave
---------------------------------	--

Gebondenheid	Categorie 2: niet-hechtgebonden met matrix
Asbestsoort (vezeltype)	Amfibool aanwezig, uitgezonderd crocidoliet
Asbestconcentratie	Hoog ( $\geq 50\%$ )
Afschermingsgraad van het gehele materiaal	Geheel of deels (ook) vrij aan de binnenlucht
Toestand van het materiaal	Licht beschadigd, licht verweerd. Intact materiaal type Pical – asbestboard of categorie III 'gebondenheid'

#	Type	Referentie	Resultaat
4.1	Mengmonster	20240311GEM17751	Amosiet

Beschrijving	Thermische buisisolatie (rechte stukken)
Omgeving	Binnen
Primaire drager	HVAC infrastructuur en uitrusting
Asbestmateriaal	In-situ afwerkingslagen - Thermische isolatie
Bindmiddel van asbestmateriaal	Gips - kalk
Gebondenheid op basis van bindmiddel	Niet-hechtgebonden
Hoeveelheid (lengte - omtrek - dikte - aantal)	<ul style="list-style-type: none"><li>13,00 m - 40,00 cm - 6,00 cm - 1 stuk</li></ul>

- Verwijder dit asbestmateriaal zo snel mogelijk. Volg de toestand goed op.

- Hermetische zone (erkend asbestverwijderaar)  
Gezien de vezelvrijgave die gepaard gaat met het verwijderen van asbesthoudende thermische isolatie dient dit onder de bescherming van een hermetische zone te gebeuren door een erkende asbestverwijderaar.

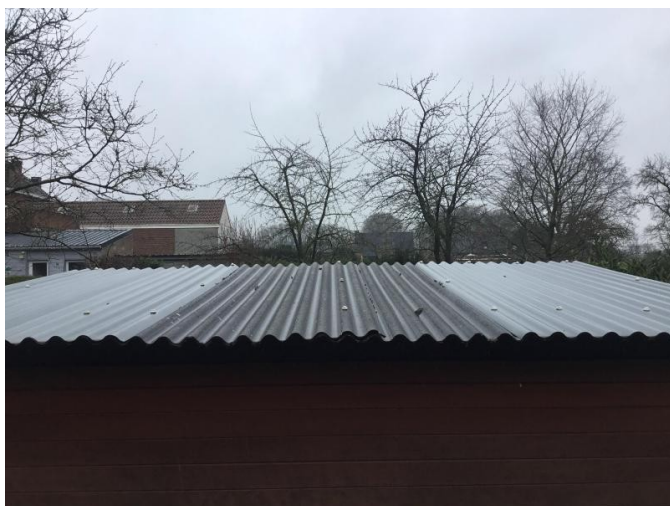
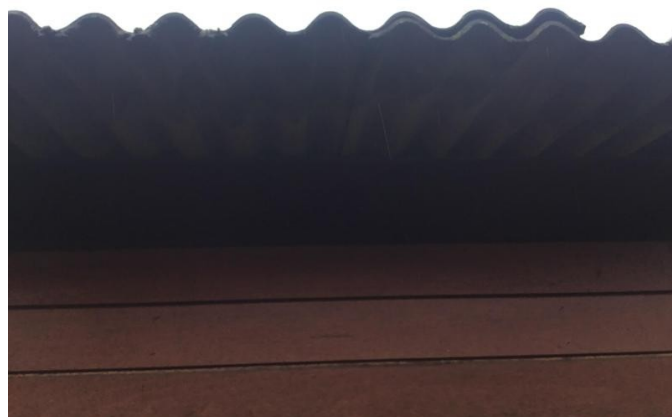
Het asbestmateriaal valt onder de mijlpaal van 2034.

**Verwijderen**

Eindbeoordeling materiaalrisico	Laag materiaalrisico en/of verlaagde kans op vezelvrijgave
---------------------------------	--

Gebondenheid	Categorie 1: hechtgebonden in oorsprong
Asbestsoort (vezeltype)	Crocidoliet aanwezig
Asbestconcentratie	Laag (< 50%)
Afschermingsgraad van het gehele materiaal	Geheel of deels vrij aan de buitenlucht
Toestand van het materiaal	Licht beschadigd, licht verweerd. Intact materiaal type Pical – asbestboard of categorie III 'gebondenheid'

Beschrijving	Dak in asbest-golfplaat
Omgeving	Buiten
Primaire drager	Schuin dak
Asbestmateriaal	Dak- en gevelbekleding - Golfplaat
Bindmiddel van asbestmateriaal	Cement
Gebondenheid op basis van bindmiddel	Hecht
Hoeveelheid (oppervlakte - aantal)	• 2,50 m <sup>2</sup> - 1 stuk
Totale oppervlakte	2,50 m <sup>2</sup>
Eenvoudig bereikbaar	Ja
Bevestigingswijze	• Geschroefd

- Verwijder dit asbestmateriaal zo snel mogelijk. Volg de toestand goed op.

- Eenvoudige handelingen: mag via doe-het-zelf of door werknemer(s) met opleidingsattest eenvoudige handelingen  
Gezien de geringe hoogte en volume kunnen de asbesthoudende golfplaten via eenvoudige handelingen verwijderd worden. Gebruik hierbij steeds de aangewezen persoonlijke beschermingsmethoden en de correcte verpakkingwijze van het asbesthoudend afval.

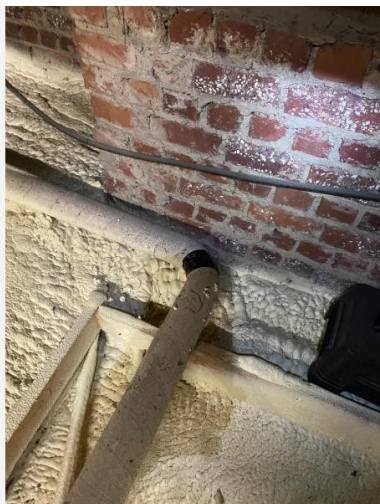
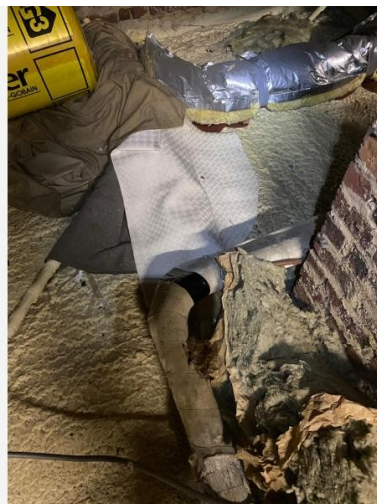
Het asbestmateriaal valt onder de mijlpaal van 2034.

Verwijderen

Eindbeoordeling materiaalrisico	Verhoogd materiaalrisico en/of verhoogde kans op vezelvrijgave
---------------------------------	--

Gebondenheid	Categorie 2: niet-hechtgebonden met matrix
Asbestsoort (vezeltype)	Amfibool aanwezig, uitgezonderd crocidoliet
Asbestconcentratie	Hoog ( $\geq 50\%$ )
Afschermingsgraad van het gehele materiaal	Geheel of deels (ook) vrij aan de binnenlucht
Toestand van het materiaal	Licht beschadigd, licht verweerd. Intact materiaal type Pical – asbestboard of categorie III 'gebondenheid'

#	Type	Referentie	Resultaat
6.1	Mengmonster	20240311GEM177S2	Amosiet

Beschrijving	Thermische buisisolatie (bochten)
Omgeving	Binnen
Primaire drager	HVAC infrastructuur en uitrusting
Asbestmateriaal	In-situ afwerkingslagen - Thermische isolatie
Bindmiddel van asbestmateriaal	Gips - kalk
Gebondenheid op basis van bindmiddel	Niet-hechtgebonden
Hoeveelheid (lengte - omtrek - dikte - aantal)	<ul style="list-style-type: none"><li>13,00 m - 40,00 cm - 6,00 cm - 1 stuk</li></ul>

- Verwijder dit asbestmateriaal zo snel mogelijk. Volg de toestand goed op.

- Hermetische zone (erkend asbestverwijderaar)  
Gezien de vezelvrijgave die gepaard gaat met het verwijderen van asbesthoudende thermische isolatie dient dit onder de bescherming van een hermetische zone te gebeuren door een erkende asbestverwijderaar.

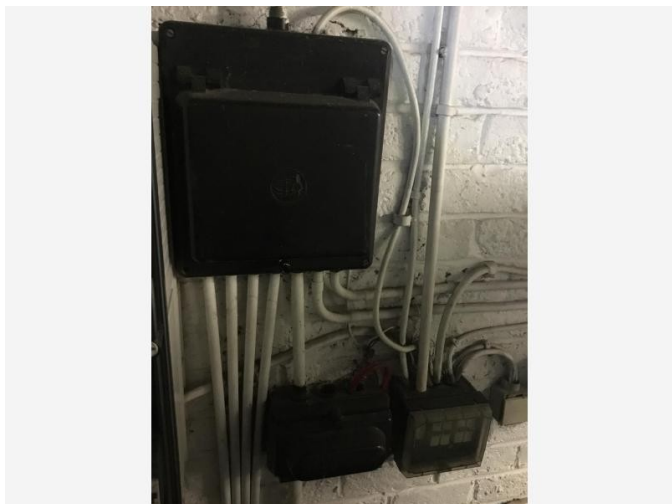
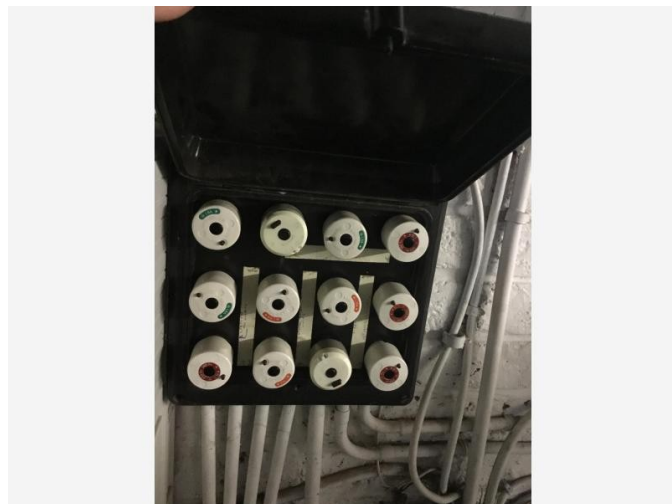
Het asbestmateriaal valt onder de mijlpaal van 2040.

Zorgvuldig beheren

Eindbeoordeling materiaalisico	Laag materiaalisico en/of verlaagde kans op vezelvrijgave
--------------------------------	---

Gebondenheid	Categorie 1: hechtgebonden in oorsprong
Asbestsoort (vezeltype)	Crocidoliet aanwezig
Asbestconcentratie	Laag (< 50%)
Afschermingsgraad van het gehele materiaal	Geheel of deels (ook) vrij aan binnenluchtstromen
Toestand van het materiaal	Onbeschadigd, niet verweerd

Beschrijving	Zekeringskast
Omgeving	Binnen
Primaire drager	Binnenwand
Asbestmateriaal	Plaat, paneel, tablet - Type Bakeliet
Bindmiddel van asbestmateriaal	Kunststof of -hars
Gebondenheid op basis van bindmiddel	Hecht
Hoeveelheid (oppervlakte - dikte - aantal)	• 1,00 m <sup>2</sup> - 2,00 cm - 1 stuk
Totaal volume	0,02 m <sup>3</sup>
Eenvoudig bereikbaar	Ja
Bevestigingswijze	• Geschroefd
Identificatiemethode	Vaststelling zonder monsternamen

- Zorg voor een veilig beheer. Vermijd het beschadigen van het asbestmateriaal. Controleer de toestand jaarlijks op wijzigingen.

- Eenvoudige handelingen: mag via doe-het-zelf of door werknemer(s) met opleidingsattest eenvoudige handelingen  
Bij renovatie van de elektriciteitsinstallatie kunnen de asbesthoudende toepassingen losgeschroefd en correct verpakt, via de juiste afvalstroom afgevoerd worden. Gebruik hierbij steeds de aangewezen persoonlijke beschermingsmethoden.

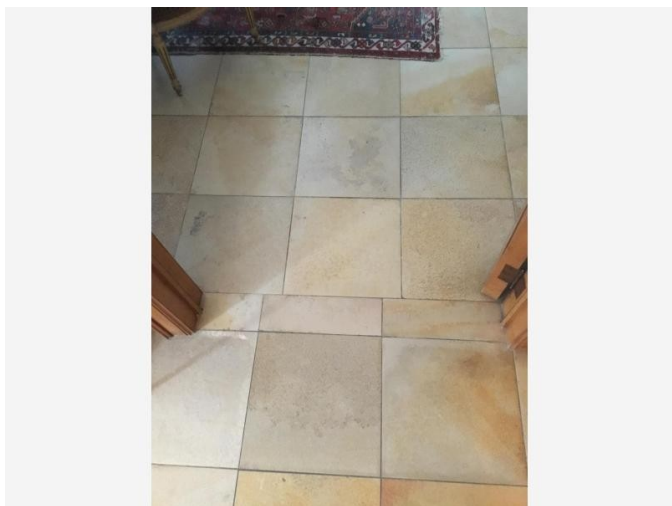
Vloertegels uit natuursteen.
