Asbestinventarisatetest

Vesten 51, 9500 Geraardsbergen

Attestnummer : 20240620-000049.000

Uitgegeven op : 20.06.2024

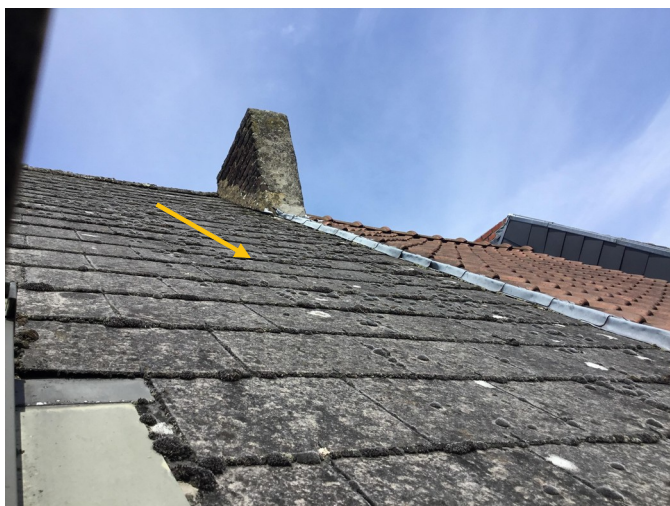
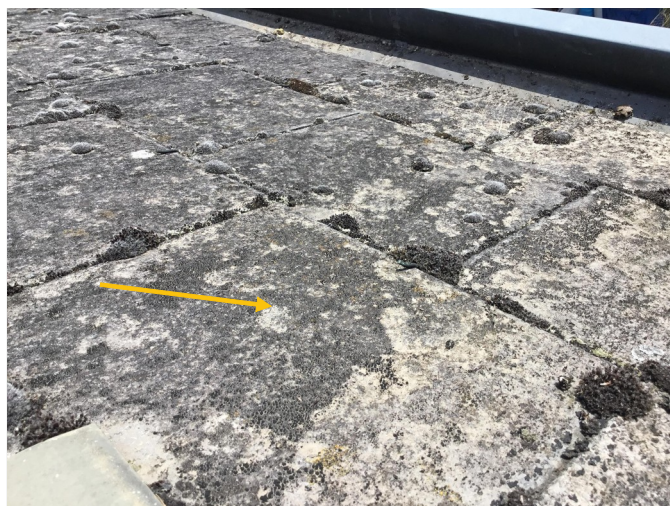
Het asbestmateriaal valt onder de mijlpaal van 2034.

Eindbeoordeling materiaalrisico	Verhoogd materiaalrisico en/of verhoogde kans op vezelvrijgave
---------------------------------	--

Gebondenheid	Categorie 1: hechtgebonden in oorsprong
Asbestsoort (vezeltype)	Crocidoliet aanwezig
Asbestconcentratie	Laag (< 50%)
Afschermingsgraad van het gehele materiaal	Geheel of deels vrij aan de buitenlucht
Toestand van het materiaal	Matig beschadigd, matig verweerd

Beschrijving	Dak in asbestleien
Omgeving	Buiten
Primaire drager	Schuin dak
Asbestmateriaal	Dak- en gevelbekleding - Lei, shingle
Bindmiddel van asbestmateriaal	Cement
Gebondenheid op basis van bindmiddel	Hecht
Hoeveelheid (oppervlakte - aantal)	<ul style="list-style-type: none">• 45,00 m² - 1 stuk
Totale oppervlakte	45,00 m ²
Eenvoudig bereikbaar	Ja
Bevestigingswijze	<ul style="list-style-type: none">• Genageld, geniet
Identificatiemethode	Vaststelling zonder monstername
Destructieve handeling voor identificatie	Nee

- Verwijder dit asbestmateriaal zo snel mogelijk. Volg de toestand goed op.

- Eenvoudige handelingen: enkel door erkend asbestverwijderaar
Gezien het volume en de hoogte, dienen de asbestleien door een erkende asbestverwijderaar of aannemer in het bezit van een opleidingscertificaat eenvoudige handelingen verwijderd te worden. Rekening houdend met de geldende verwijderingsvoorschriften en met persoonlijke beschermingsmaatregelen.

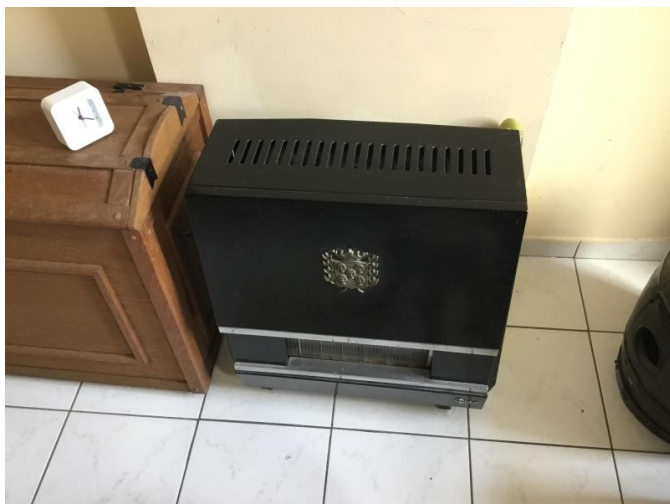
Vrije foto

Gezien de ouderdom van de gaskachels, bestaat de mogelijkheid dat deze asbesthoudende componenten bevatten.

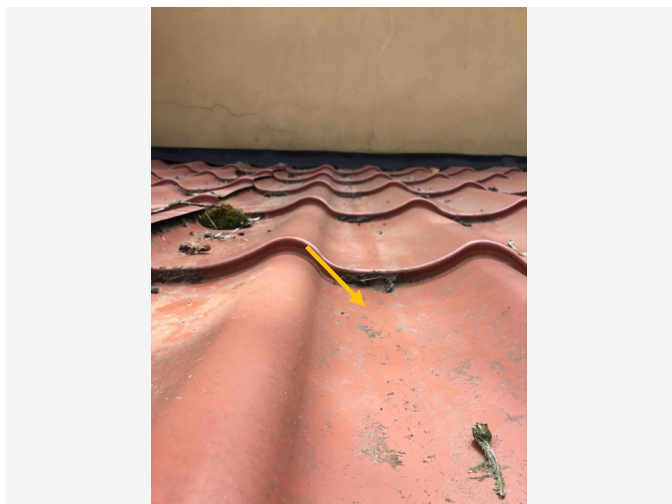
Vrije foto

De dakbedekking van de patio bestaat uit plaatmetaal.

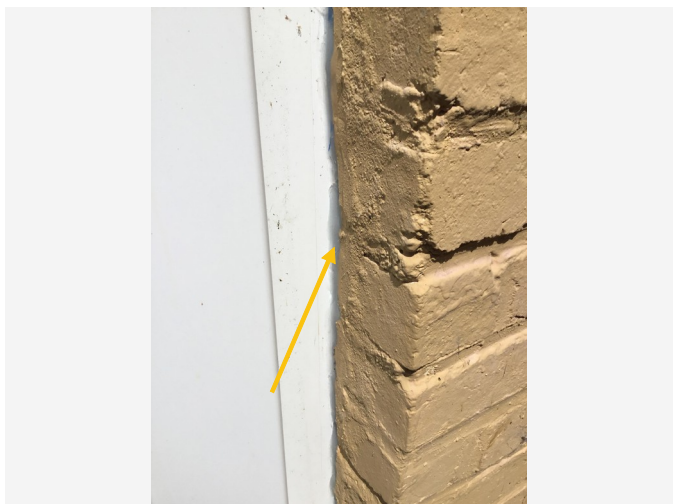
Vrije foto

De hechtingskit van het buitenschrijnwerk is elastisch en duidelijk van silicone.

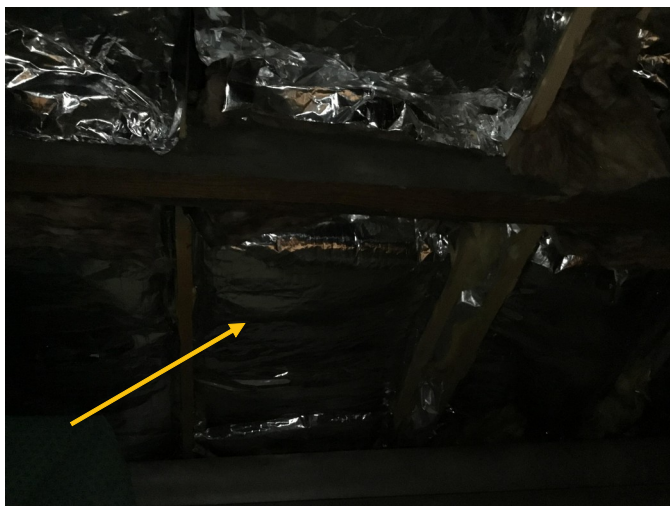
Vrije foto

Er is geen onderdak aanwezig. De isolatie is rechtstreeks tegen de bovenliggende leien geplaatst.

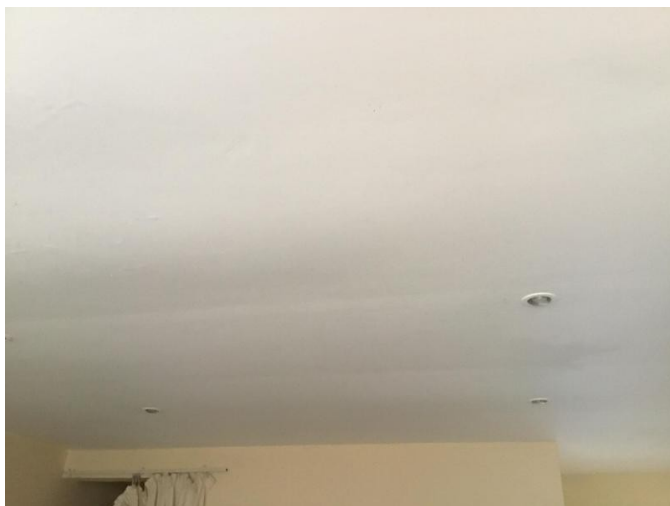
Vrije foto

De plafonds zijn uitgewerkt in gyproc panelen en bezitten geen asbesthoudende kenmerken.

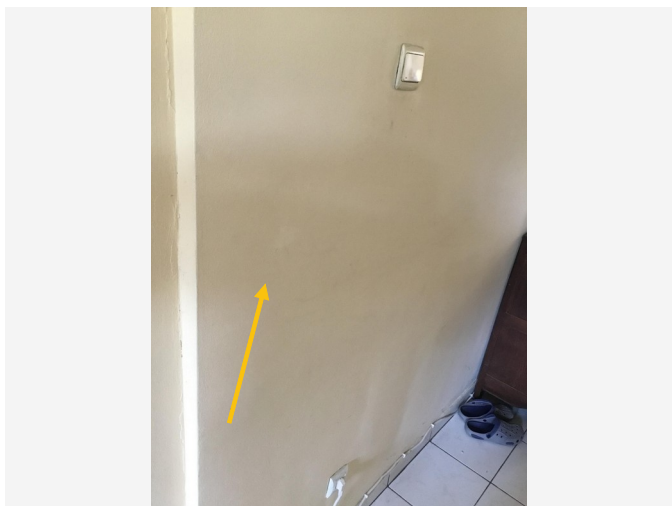
Vrije foto

Deze wanden zijn uitgewerkt in gyproc panelen en bezitten geen asbesthoudende kenmerken.

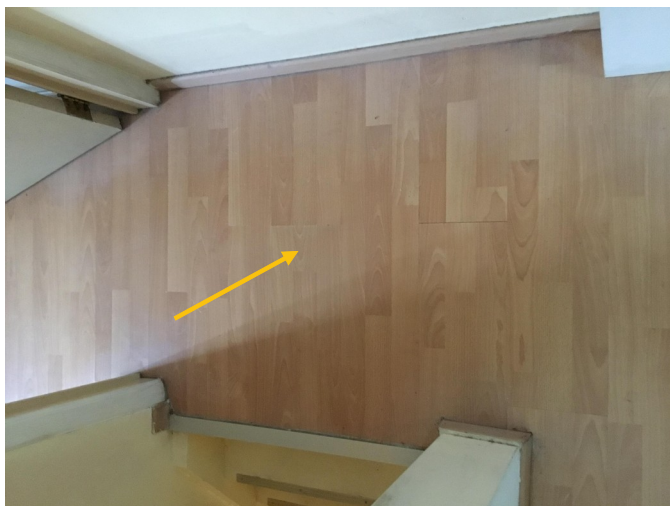
Vrije foto

De vloerbedekking op de eerste verdieping en de zolder bestaat uit laminaat en bezit geen asbesthoudende kenmerken.

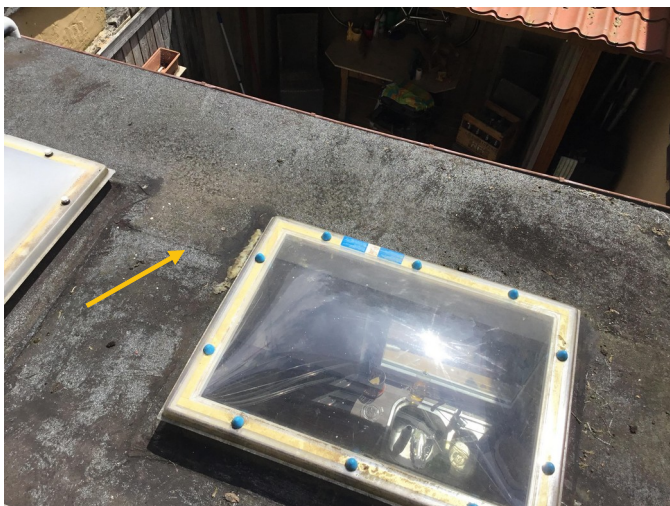
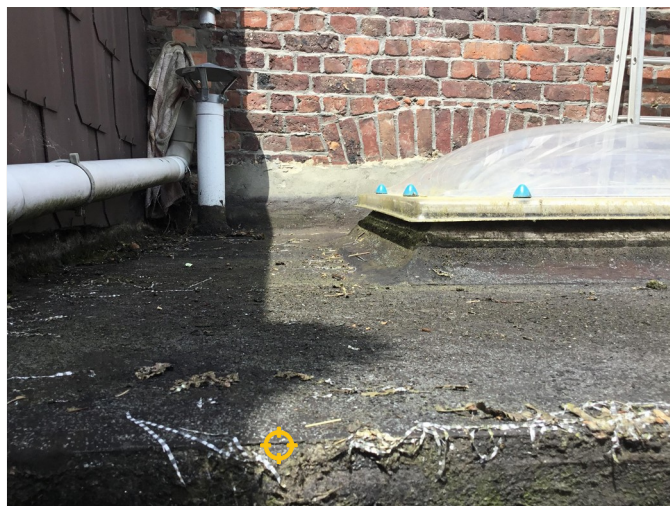
Fiche 9: Dak in roofing

Geen asbest

#	Type	Referentie	Resultaat
9.1	Puntmonster	20240613VES51 S2	Geen asbest

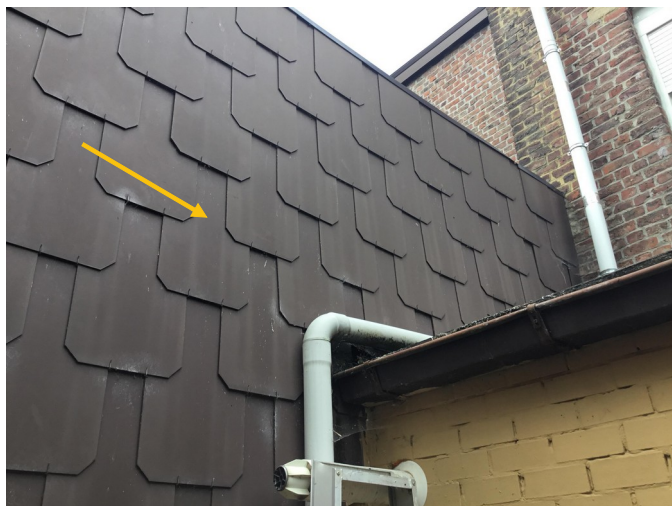
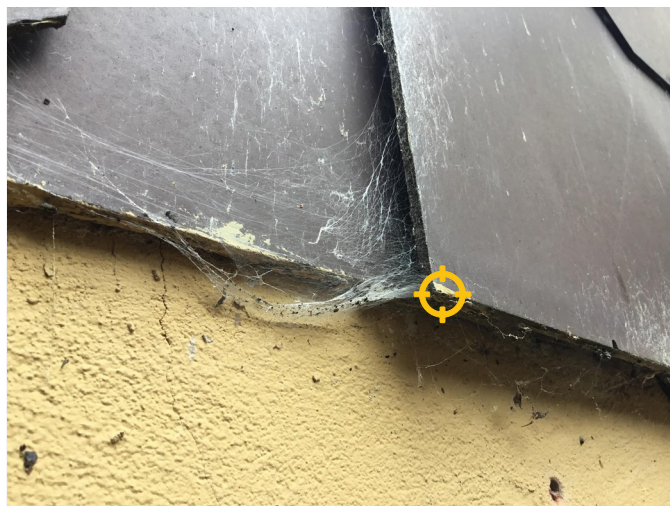
Fiche 10: Gevelbekleding in leien

Geen asbest

#	Type	Referentie	Resultaat
10.1	Puntmonster	20240613VES51S1	Geen asbest

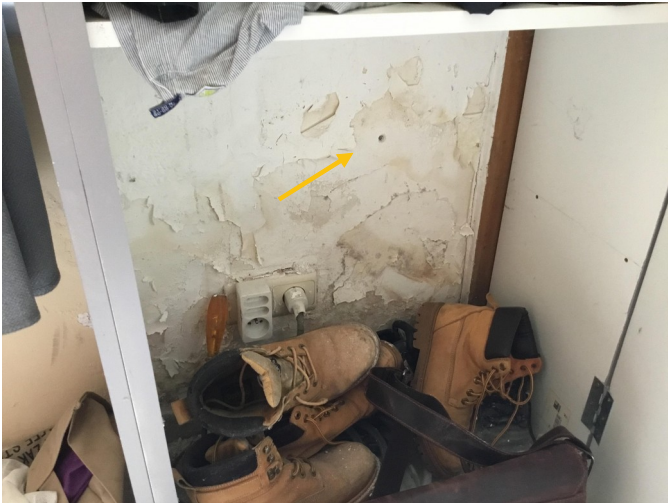
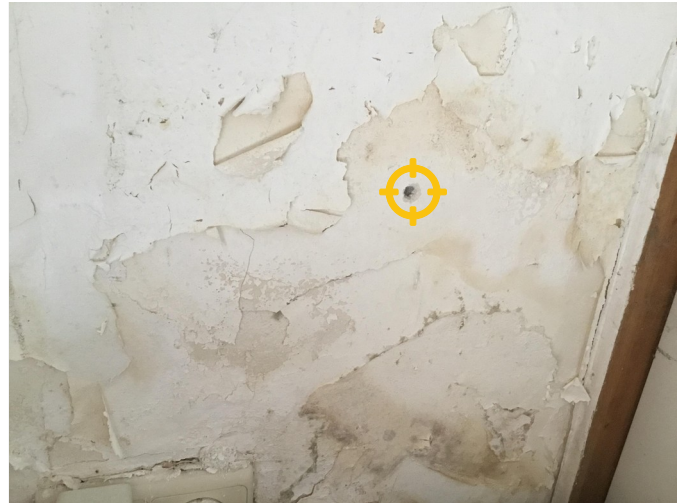
Fiche 11: Pleisterwerk muren

Geen asbest

#	Type	Referentie	Resultaat
11.1	Mengmonster	20240613VES53S3	Geen asbest
