Asbestinventarisatetest

Weverijstraat 92, 9500 Geraardsbergen

Attestnummer : 20241127-000380.000

Uitgegeven op : 27.11.2024

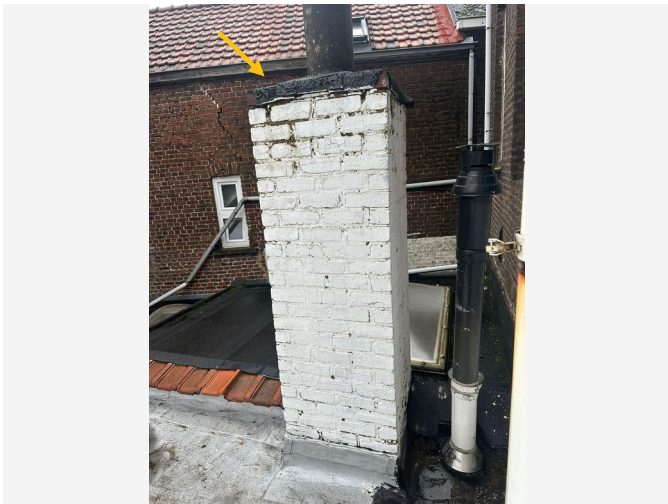
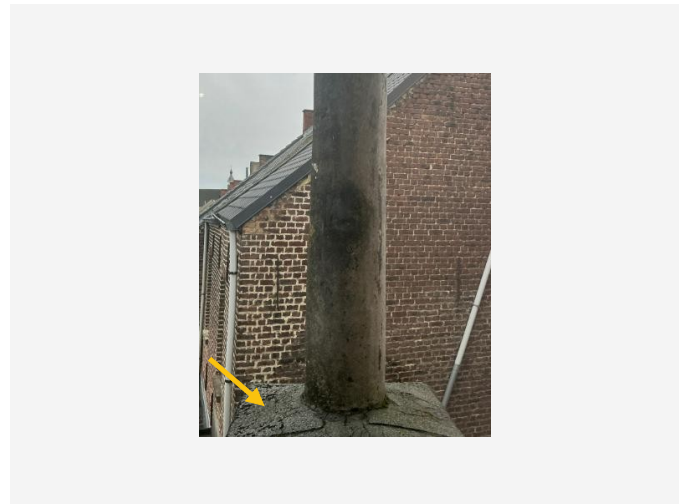
Het asbestmateriaal valt onder de mijlpaal van 2040.

Eindbeoordeling materiaalrisico	Verhoogd materiaalrisico en/of verhoogde kans op vezelvrijgave
---------------------------------	--

Gebondenheid	Categorie 1: hechtgebonden in oorsprong
Asbestsoort (vezeltype)	Crocidoliet aanwezig
Asbestconcentratie	Laag (< 50%)
Afschermingsgraad van het gehele materiaal	Geheel of deels vrij aan de buitenlucht
Toestand van het materiaal	Matig beschadigd, matig verweerd

Beschrijving	Roofing bedekking rookgaskanaal
Omgeving	Buiten
Primaire drager	Plat dak
Asbestmateriaal	Dak- en gevelbekleding - Roofing
Bindmiddel van asbestmateriaal	Bitumen (roofing, teer, asfalt)
Gebondenheid op basis van bindmiddel	Hecht
Hoeveelheid (oppervlakte - aantal)	<ul style="list-style-type: none">• 0,25 m² - 1 stuk
Totale oppervlakte	0,25 m ²
Eenvoudig bereikbaar	Ja
Bevestigingswijze	<ul style="list-style-type: none">• Verlijmd, ingegoten, versmeerd
Identificatiemethode	Vaststelling zonder monsternamen Motivatie: Groot risico op structurele gevolgschade (lekschade, werking installatie,...)
Destructieve handeling voor identificatie	Nee
Opmerking	Men mag ervan uitgaan dat de roofing asbesthoudend is vanwege de contaminatie veroorzaakt door de verwerking van bovenliggend rookgaskanaal.

Verwijderen

- Verwijder dit asbestmateriaal zo snel mogelijk. Volg de toestand goed op.

- Eenvoudige handelingen: enkel door erkend asbestverwijderaar
Deze asbesthoudende toepassing dient door een erkende asbestverwijderaar of werknemers met opleidingsattest eenvoudige handelingen verwijderd te worden. Conform de geldende verwijderingsprotocollen en veiligheidsvoorschriften.

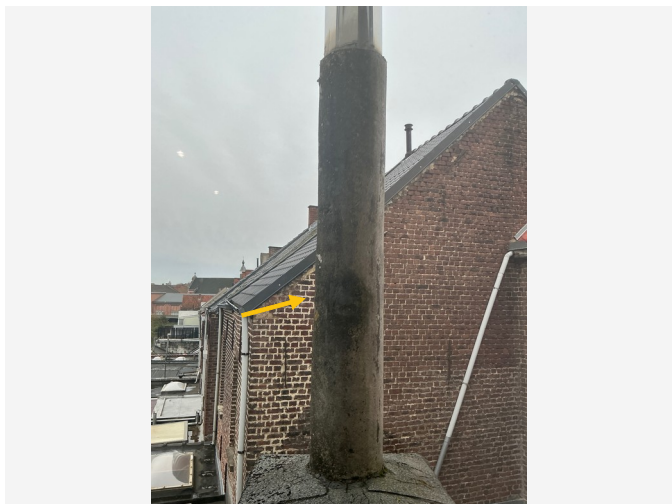
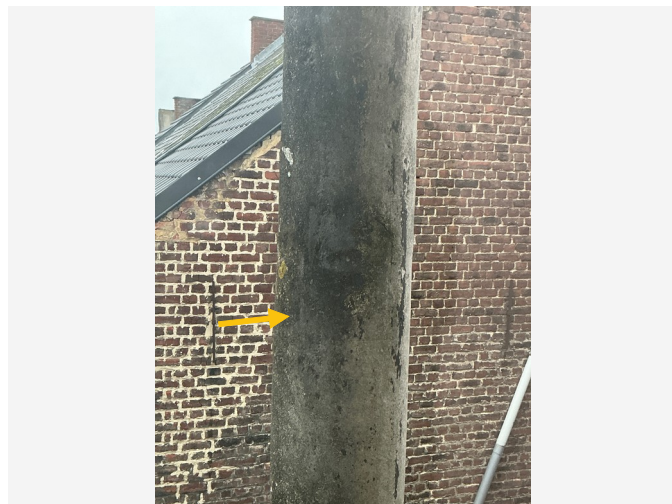
Het asbestmateriaal valt onder de mijlpaal van 2034.

Eindbeoordeling materiaalrisico	Verhoogd materiaalrisico en/of verhoogde kans op vezelvrijgave
---------------------------------	--

Gebondenheid	Categorie 1: hechtgebonden in oorsprong
Asbestsoort (vezeltype)	Crocidoliet aanwezig
Asbestconcentratie	Laag (< 50%)
Afschermingsgraad van het gehele materiaal	Geheel of deels vrij aan de buitenlucht
Toestand van het materiaal	Matig beschadigd, matig verweerd

Beschrijving	Rookgaskanaal
Omgeving	Buiten
Primaire drager	Plat dak
Asbestmateriaal	Rookgaskanaal
Bindmiddel van asbestmateriaal	Cement
Gebondenheid op basis van bindmiddel	Hecht
Hoeveelheid (lengte - omtrek - dikte - aantal)	<ul style="list-style-type: none">• 1,30 m - 50,00 cm - 1,00 cm - 1 stuk
Totaal volume	0,007 m ³
Eenvoudig bereikbaar	Ja
Bevestigingswijze	<ul style="list-style-type: none">• Verlijmd, ingegoten, versmeerd
Identificatiemethode	Vaststelling zonder monsternamen
Destructieve handeling voor identificatie	Nee

Verwijderen

- Verwijder dit asbestmateriaal zo snel mogelijk. Volg de toestand goed op.

- Eenvoudige handelingen: enkel door erkend asbestverwijderaar
Deze asbesthoudende toepassing dient door een erkend asbestverwijderaar of werknemers met opleidingsattest eenvoudige handelingen verwijderd te worden. Conform de geldende verwijderingsprotocollen en veiligheidsvoorschriften.

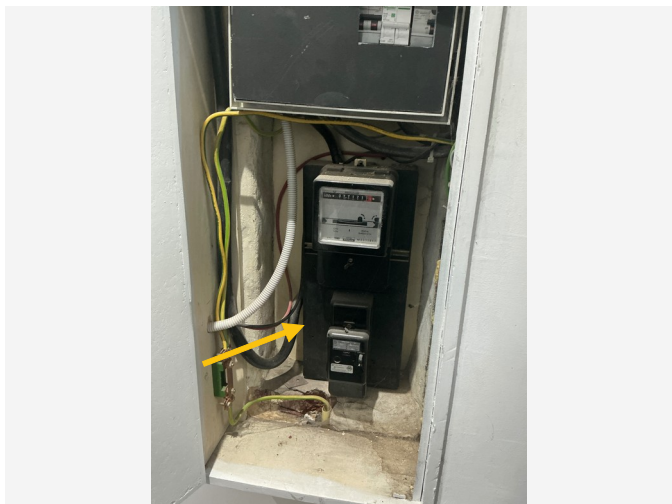
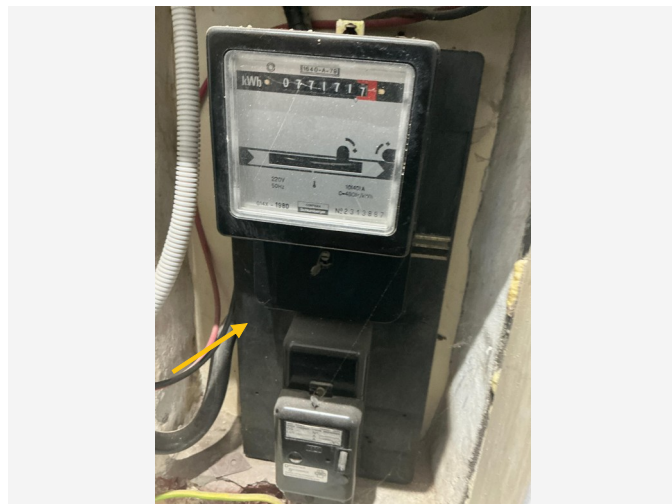
Het asbestmateriaal valt onder de mijlpaal van 2040.

Eindbeoordeling materiaalrisico	Zeer laag materiaalrisico en/of zeer lage kans op vezelvrijgave
---------------------------------	---

Gebondenheid	Categorie 1: hechtgebonden in oorsprong
Asbestsoort (vezeltype)	Crocidoliet aanwezig
Asbestconcentratie	Laag (< 50%)
Afschermingsgraad van het gehele materiaal	Stootvaste afscherming of omkasting
Toestand van het materiaal	Onbeschadigd, niet verweerd

Beschrijving	Bakeliet elektriciteitsteller
Omgeving	Binnen
Primaire drager	Binnenwand
Asbestmateriaal	Plaat, paneel, tablet - Type Bakeliet
Bindmiddel van asbestmateriaal	Kunststof of -hars
Gebondenheid op basis van bindmiddel	Hecht
Hoeveelheid (oppervlakte - dikte - aantal)	• 0,25 m ² - 1,00 cm - 1 stuk
Totaal volume	0,003 m ³
Eenvoudig bereikbaar	Ja
Bevestigingswijze	• Geschroefd
Identificatiemethode	Vaststelling zonder monstername
Destructieve handeling voor identificatie	Nee

Zorgvuldig beheren

- Zorg voor een veilig beheer. Vermijd het beschadigen van het asbestmateriaal. Controleer de toestand jaarlijks op wijzigingen.

- Eenvoudige handelingen: mag via doe-het-zelf of door werknemer(s) met opleidingsattest eenvoudige handelingen
Het vervangen van de bakelieten tellerkast is de verantwoordelijkheid van Fluvius en zal door hun professionelen uitgevoerd worden.

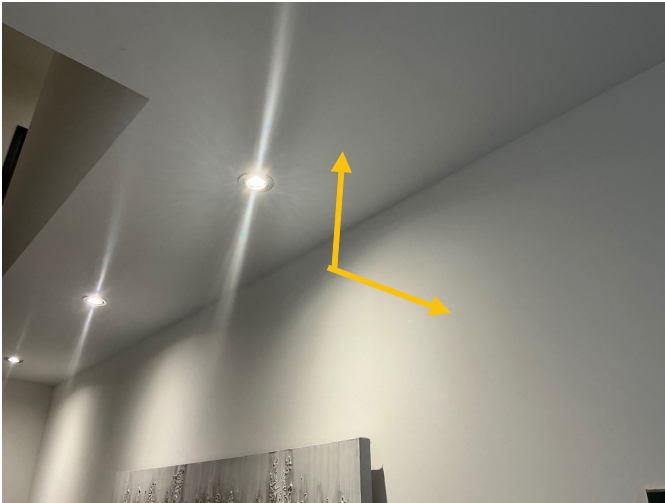
De plafonds op de gelijkvloerse verdieping, de wanden en plafonds op de eerste - en zolder verdieping zijn uitgewerkt in gyproc panelen. Deze bezitten geen asbesthoudende eigenschappen.

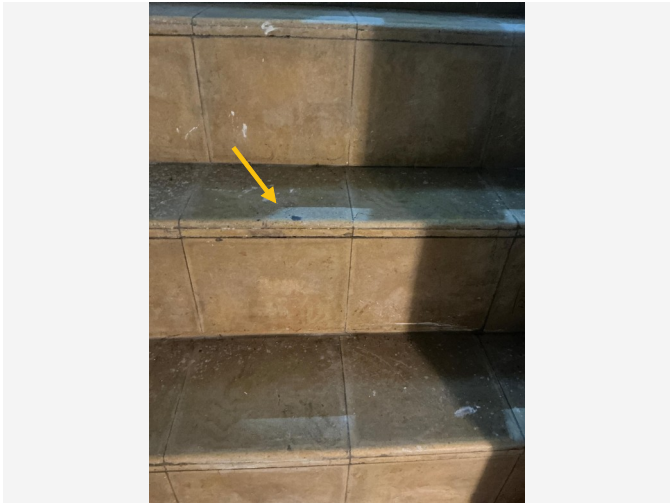
De vloerbedekking op de keldertrap werd niet gerenoveerd. De mogelijkheid bestaat dat de gebruikte tegellijm asbesthoudende componenten bevatte.

Identificatiemethode	Redelijk vermoeden
Primaire drager	Vloer
(Asbest)materiaal	In-situ afwerkingslagen - Lijm laag
Bindmiddel	Lijm
Gebondenheid bindmiddel	Hecht

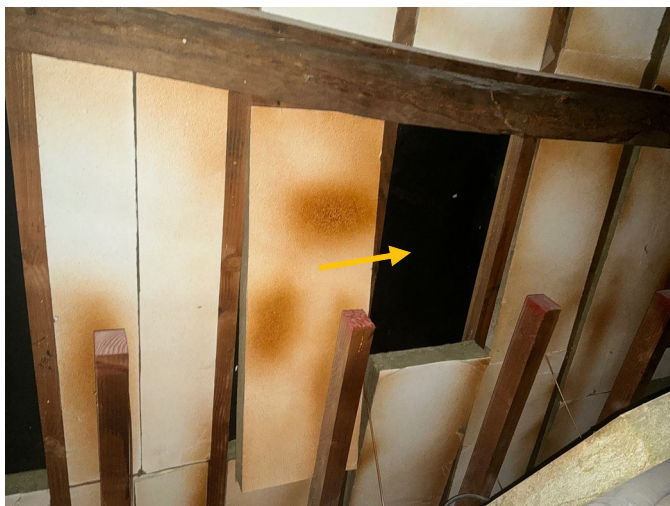
Het onderdak bestaat uit onderdakfleece. Dit bezit geen asbesthoudende eigenschappen.

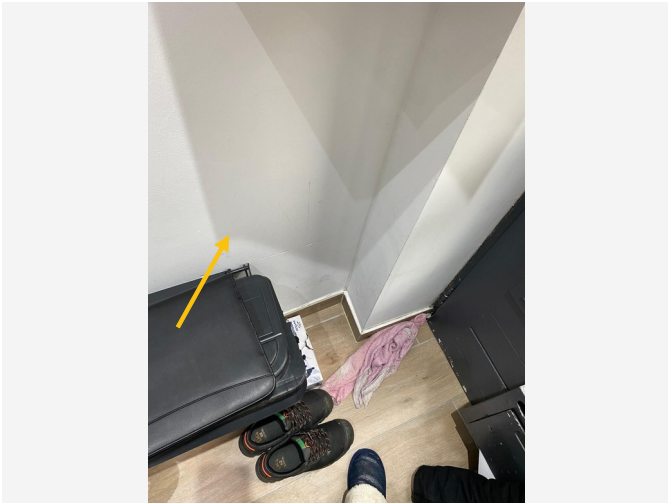
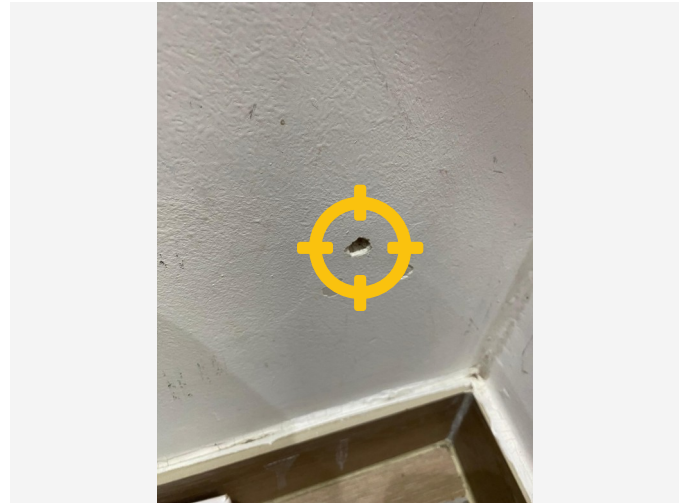
Fiche 7: Pleisterwerk muren

Geen asbest

#	Type	Referentie	Resultaat
7.1	Mengmonster	20241121WEV92S3	Geen asbest

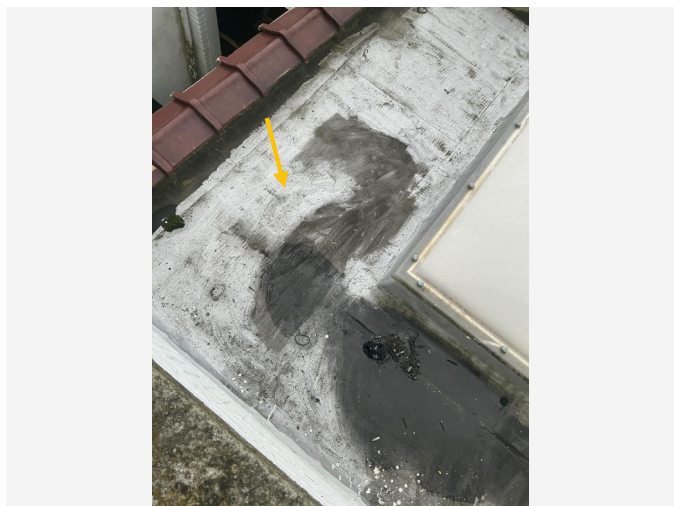
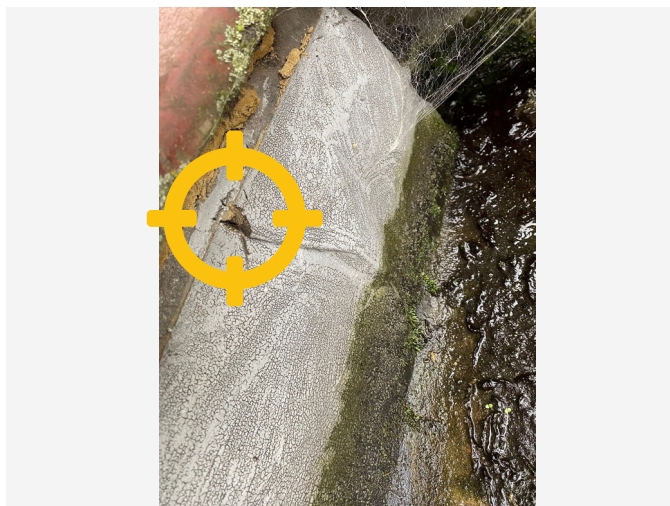
Fiche 8: Dak in roofing

Geen asbest

#	Type	Referentie	Resultaat
8.1	Puntmonster	20241121WEV92S2	Geen asbest

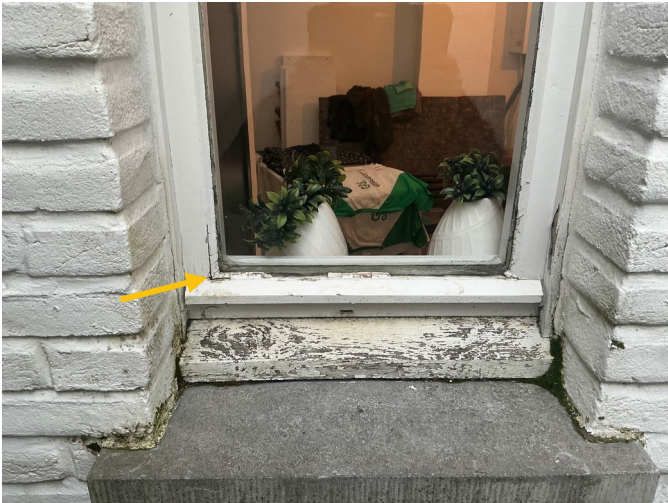
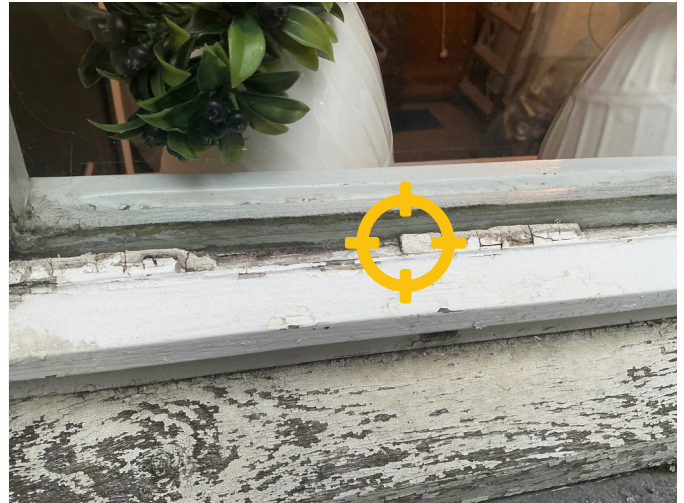
Fiche 9: Mastiek buitenschrijnwerk

Geen asbest

#	Type	Referentie	Resultaat
9.1	Puntmonster	20241121WEV92S1	Geen asbest
