# Asbestinventarisatetest

Nieuwstraat 18, 9500 Geraardsbergen

Attestnummer : 20241028-000443.000

Uitgegeven op : 28.10.2024

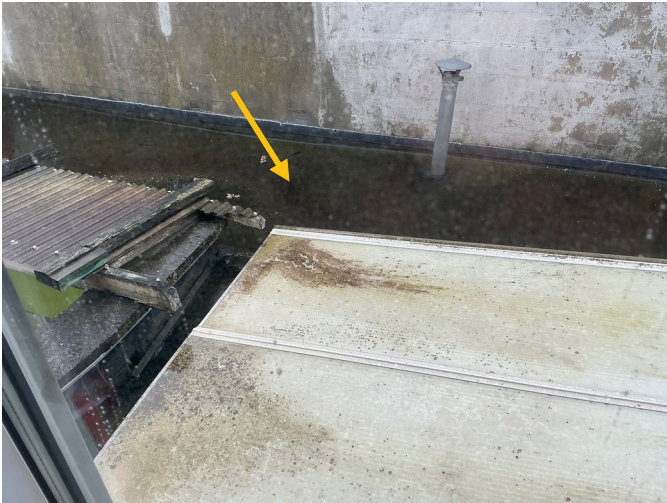
Het plat dak is bedekt met EPDM. De mogelijkheid bestaat dat de oorspronkelijke roofing - en bitumen zich onder de EPDM bevindt. Deze kan asbesthoudende componenten bevatten.

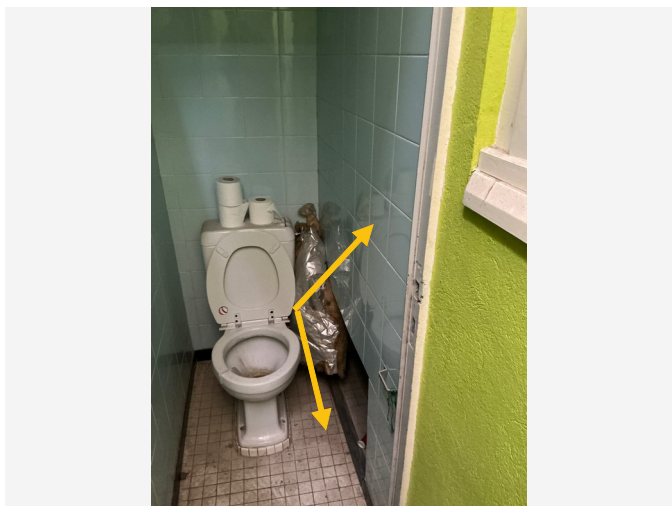
Gezien het bouwjaar van de woning bestaat de mogelijkheid dat deze asbesthoudende componenten bevatte.

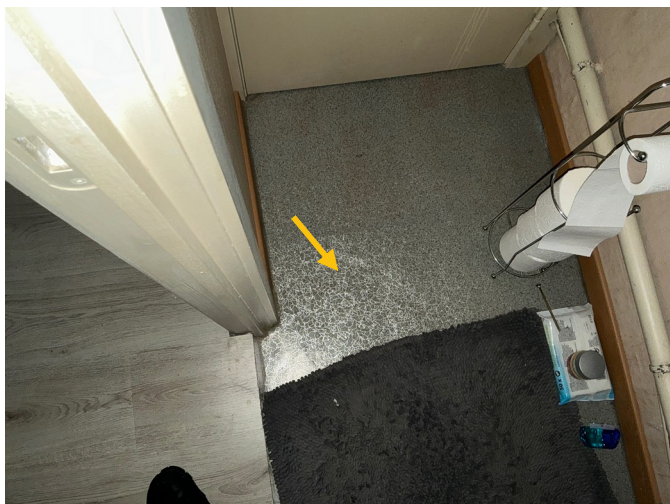
De vinyl vloer die zich deels onder een laminaten vloer bevindt is flexibel en bezit geen asbesthoudende kenmerken.

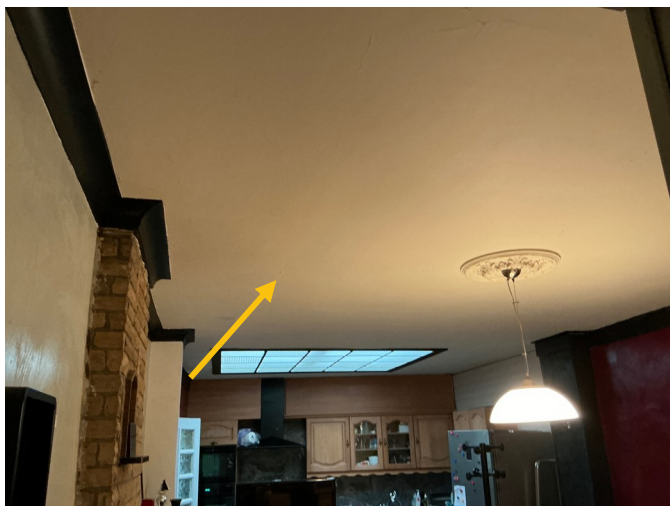
De plafonds zijn uitgewerkt in gyproc panelen. Deze bezitten geen asbesthoudende kenmerken.

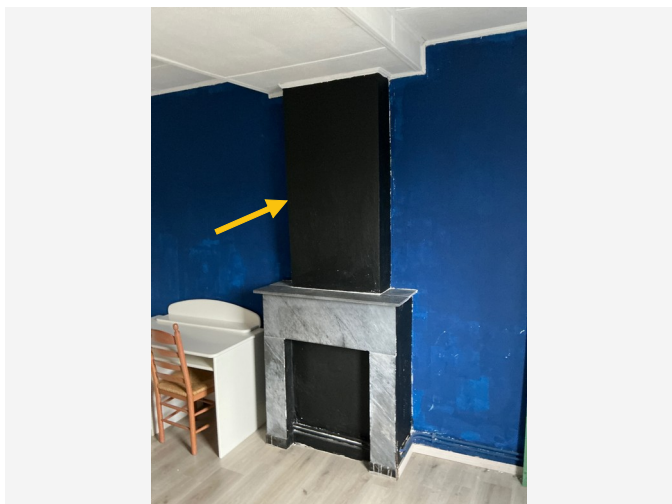
Gezien het bouwjaar van de woning bestaat de mogelijkheid dat het rookgaskanaal opgebouwd is uit asbesthoudende componenten.

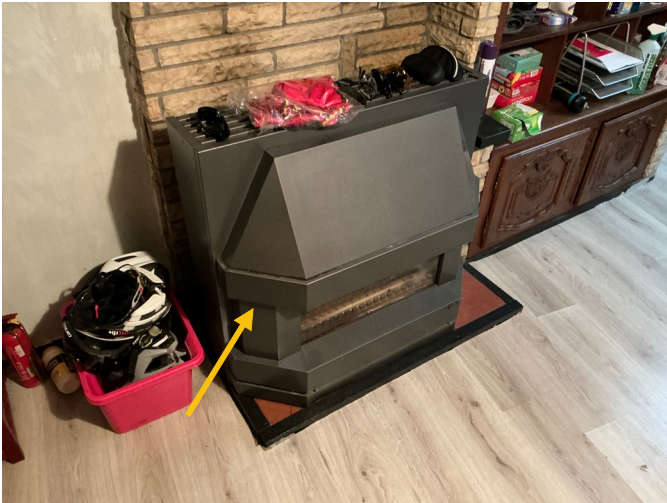
Gezien de ouderdom van de gaskachels bestaat de mogelijkheid dat deze asbesthoudende componenten bevatten.

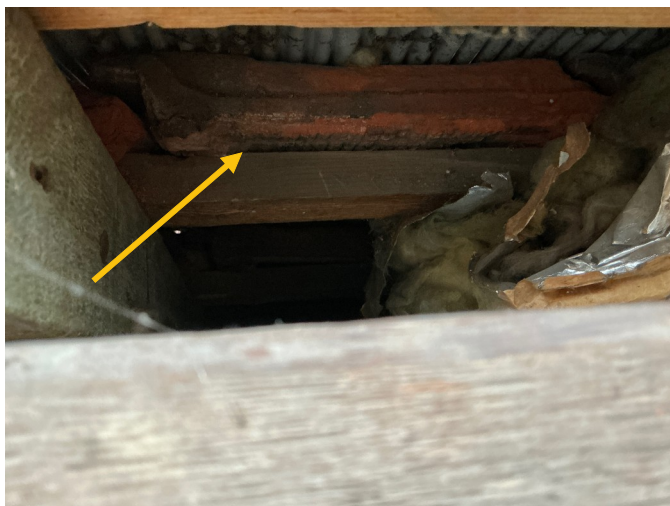
Er is geen onderdak aanwezig.

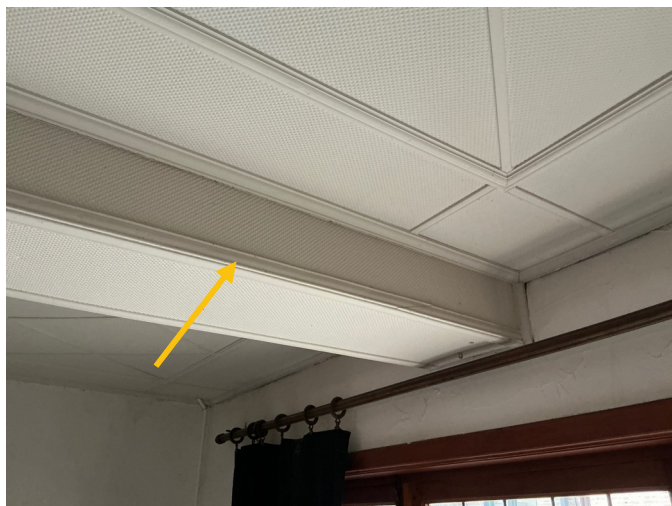
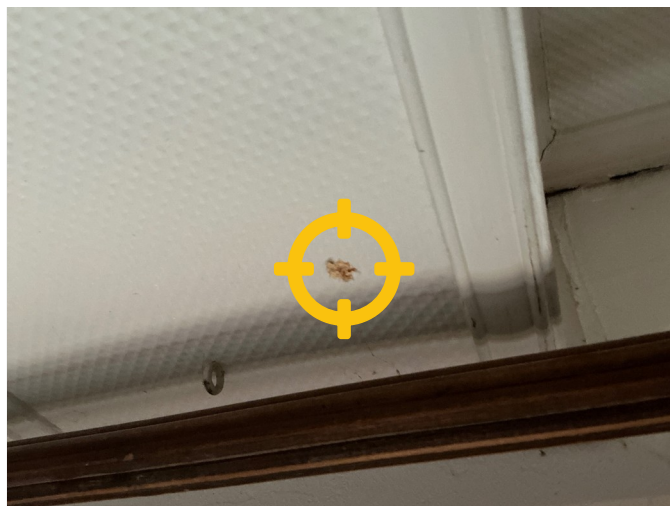
## Fiche 8: Plafondpanelen

Geen asbest

#	Type	Referentie	Resultaat
8.1	Puntmonster	20240925NIE18S1	Geen asbest

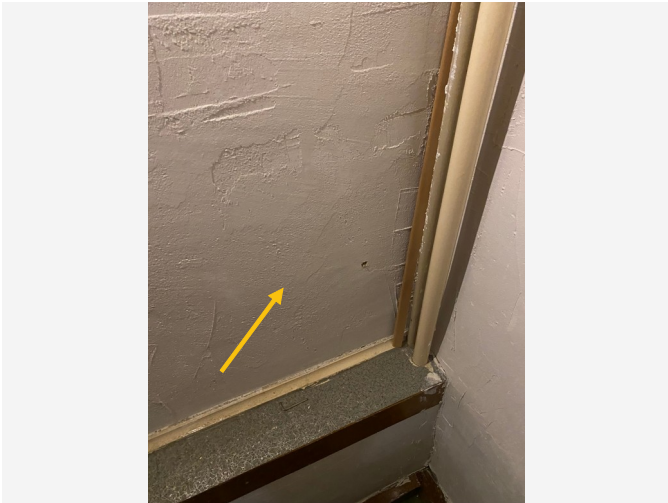
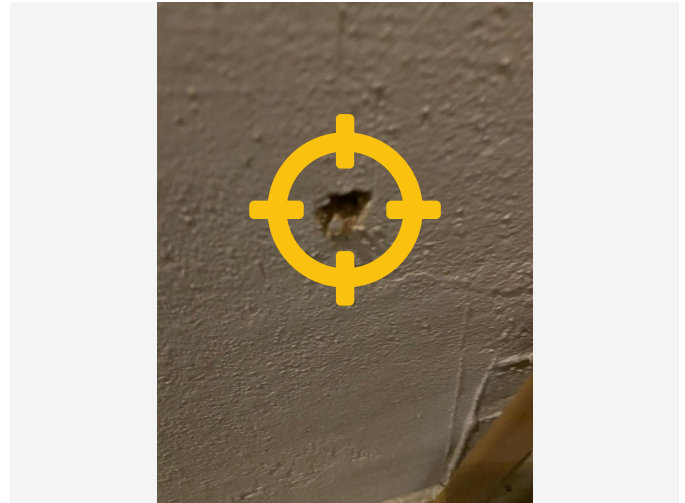
Geen asbest

#	Type	Referentie	Resultaat
9.1	Mengmonster	20240925NIE1854	Geen asbest

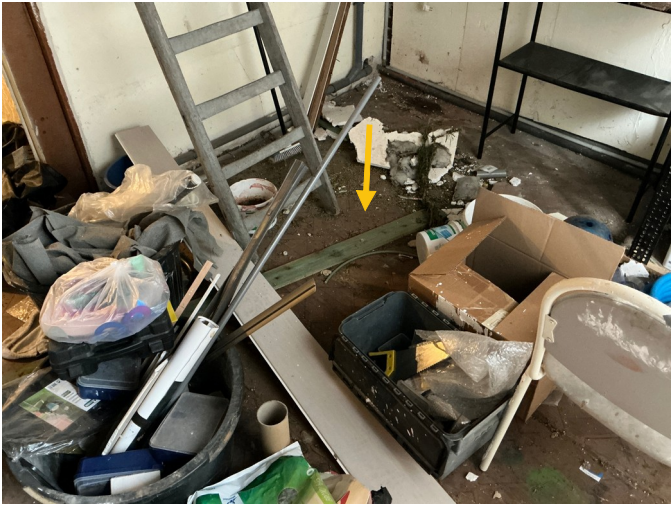
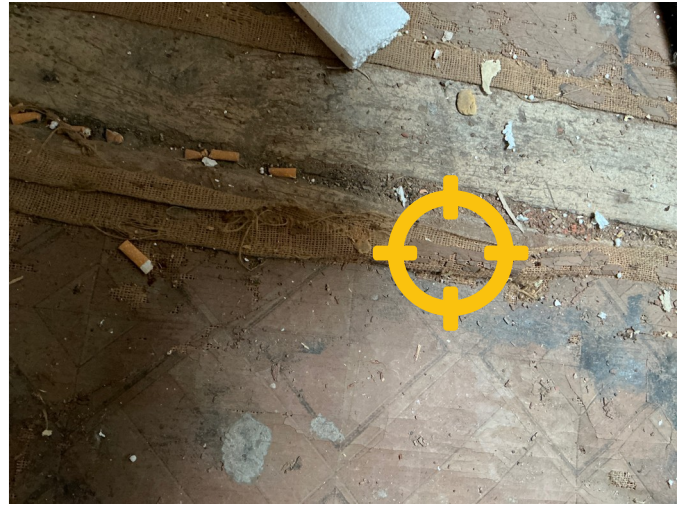
# Fiche 10: Vinyl vloerbedekking zolder

Geen asbest

#	Type	Referentie	Resultaat
10.1	Puntmonster	20240925NIE1853	Geen asbest

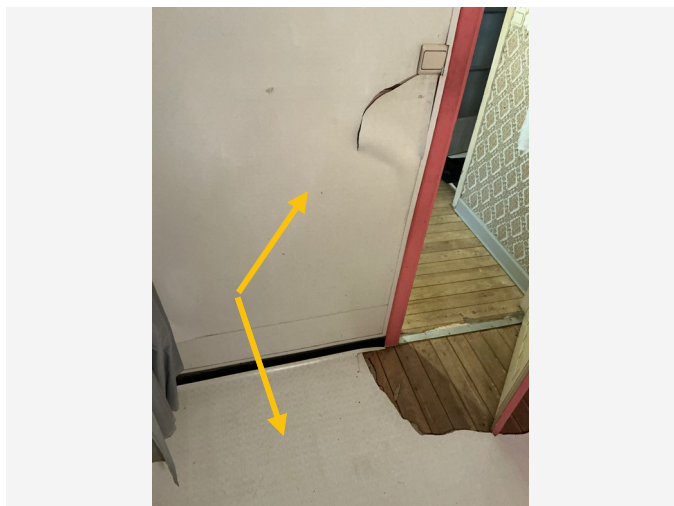
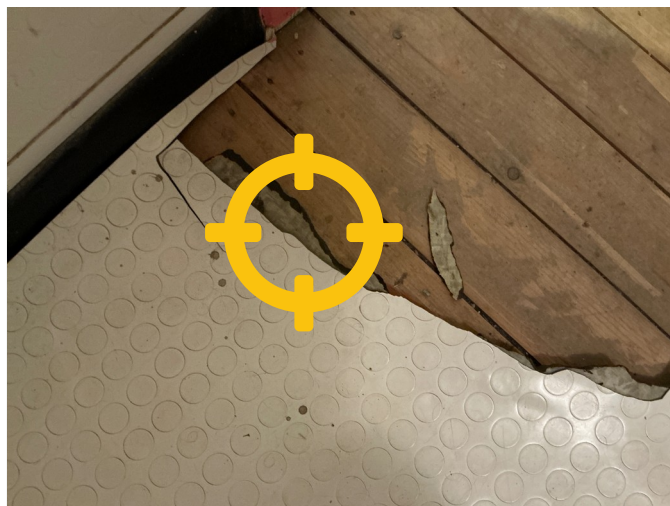
Geen asbest

#	Type	Referentie	Resultaat
11.1	Puntmonster	20240925NIE18S2	Geen asbest
