Asbestinventarisatetest

Groteweg 405, 9500 Geraardsbergen

Attestnummer : 20240311-000162.000

Uitgegeven op : 11.03.2024

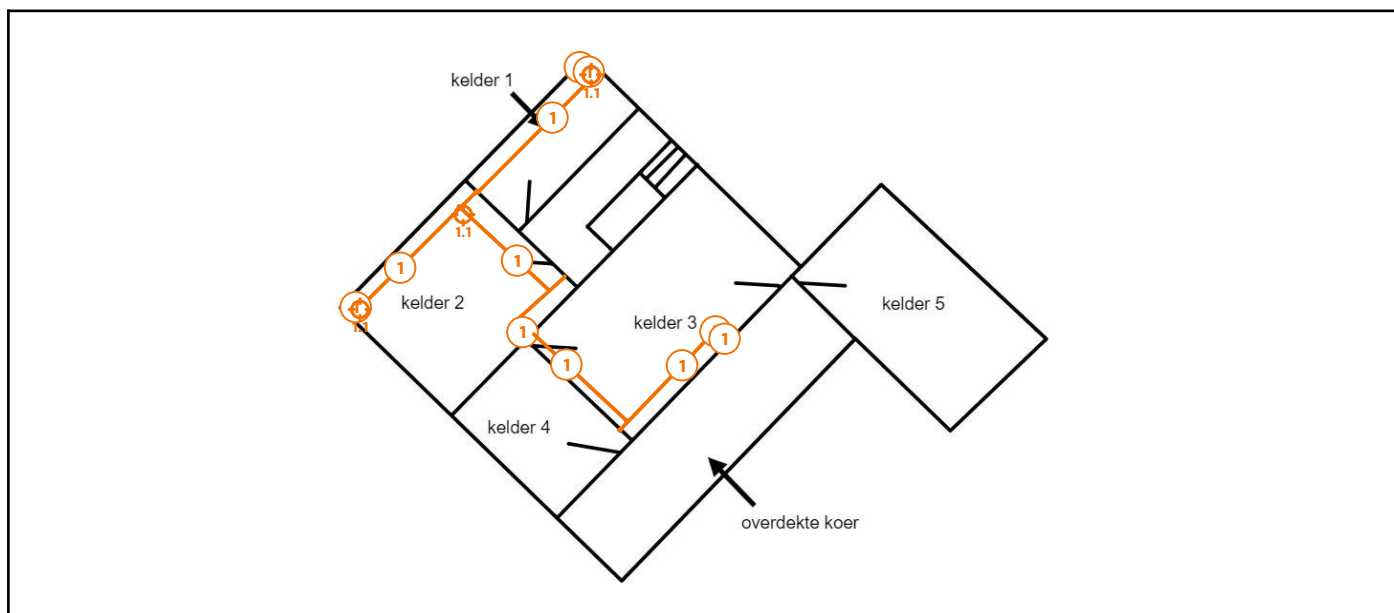
Plan 1.3: Kelder plan

Beschrijving	Type	Actie
1. Thermische buisisolatie (bochten)	Asbestmateriaal	Verwijderen
1.1 Code: 20240229GRO4055	Mengmonster	-

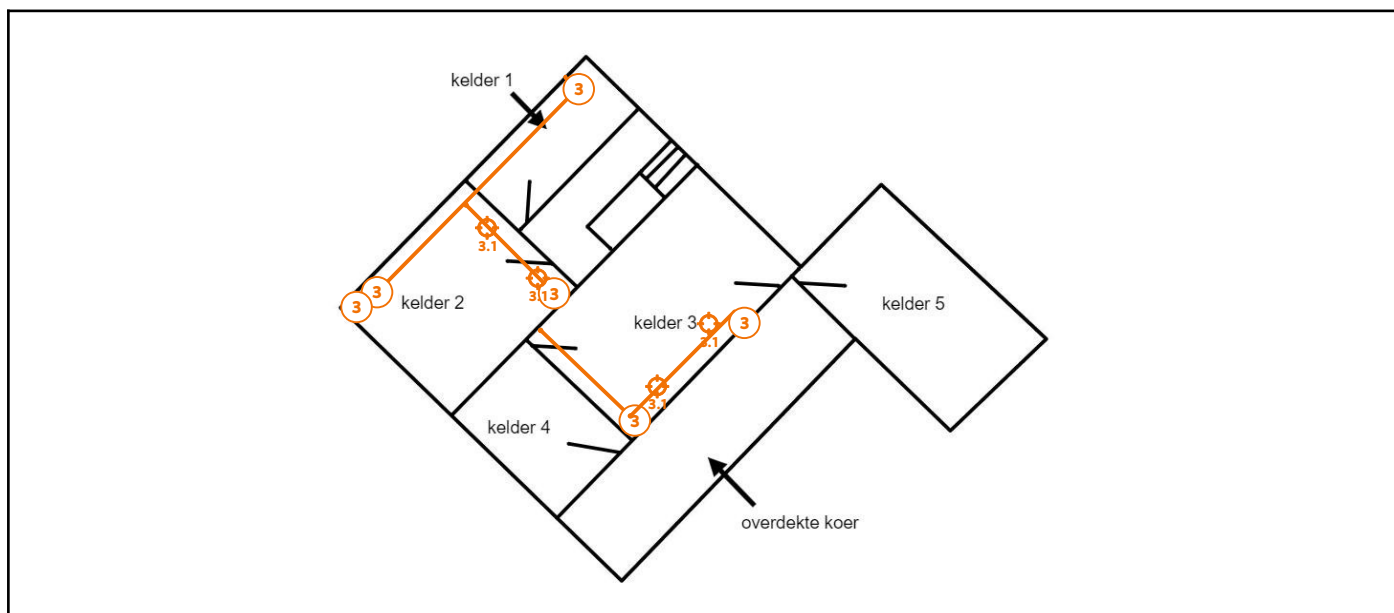
Plan 1.4: Kelder plan

Beschrijving	Type	Actie
3. Thermische buisisolatie (rechte stukken)	Asbestmateriaal	Verwijderen
3.1 Code: 20240229GR0405S3	Mengmonster	-

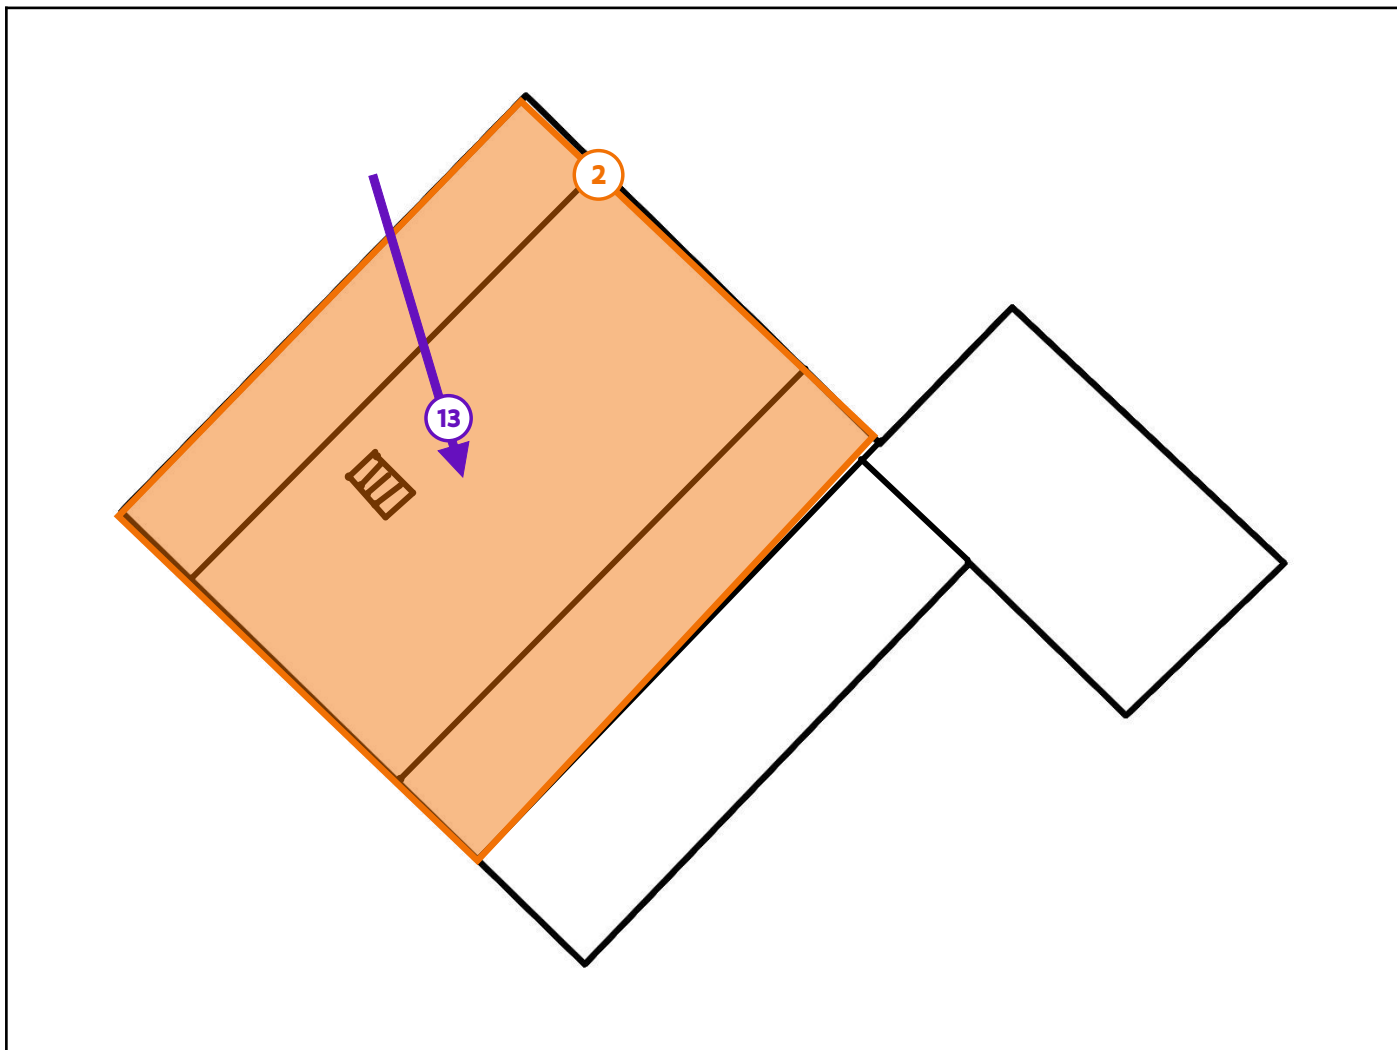
Plan 1.13: Zolder plan

Beschrijving	Type	Actie
2. Dak in asbestleien	Asbestmateriaal	Verwijderen
13. Rookgaskanaal	Advies	-

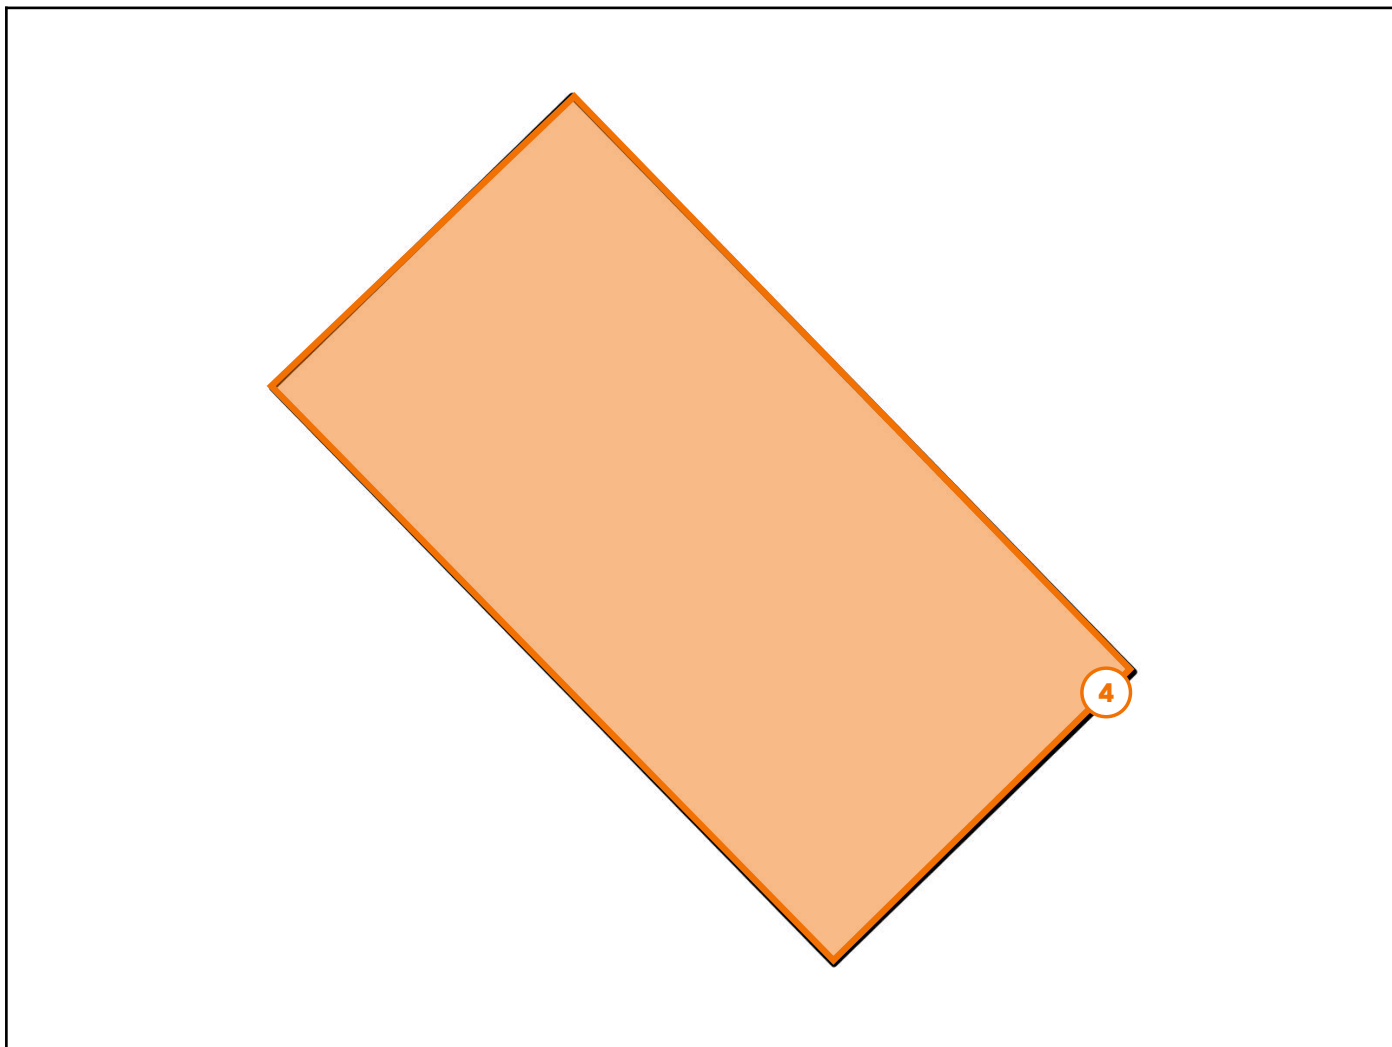
Plan 2.1: Bijgebouw plan

Beschrijving	Type	Actie
4. Dak in asbestgolfplaten	Asbestmateriaal	Verwijderen

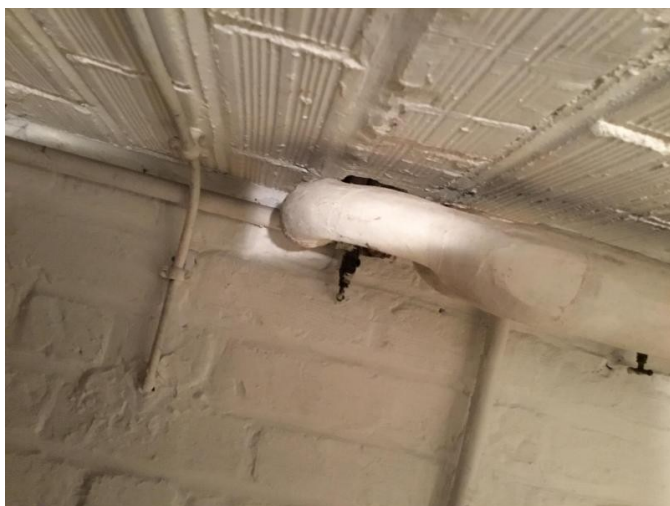
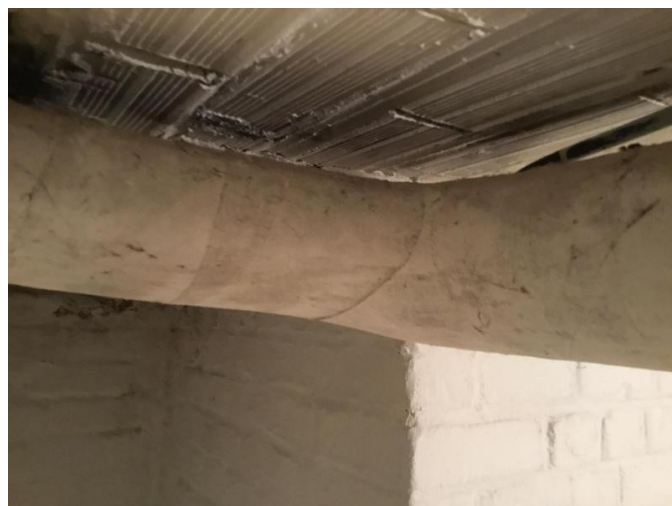
Het asbestmateriaal valt onder de mijlpaal van 2034.

Eindbeoordeling materiaalrisico	Verhoogd materiaalrisico en/of verhoogde kans op vezelvrijgave
---------------------------------	--

Gebondenheid	Categorie 2: niet-hechtgebonden met matrix
Asbestsoort (vezeltype)	Amfibool aanwezig, uitgezonderd crocidoliet
Asbestconcentratie	Hoog ($\geq 50\%$)
Afschermingsgraad van het gehele materiaal	Geheel of deels (ook) vrij aan de binnenlucht
Toestand van het materiaal	Onbeschadigd, niet verweerd

#	Type	Referentie	Resultaat
1.1	Mengmonster	20240229GRO405S	Amosiet

Beschrijving	Thermische buisisolatie (bochten)
Omgeving	Binnen
Primaire drager	HVAC infrastructuur en uitrusting
Asbestmateriaal	In-situ afwerkingslagen - Thermische isolatie
Bindmiddel van asbestmateriaal	Gips - kalk
Gebondenheid op basis van bindmiddel	Niet-hechtgebonden
Hoeveelheid (lengte - omtrek - dikte - aantal)	<ul style="list-style-type: none">1,00 m - 40,00 cm - 6,00 cm - 1 stuk

- Verwijder dit asbestmateriaal zo snel mogelijk. Volg de toestand goed op.

- Hermetische zone (erkend asbestverwijderaar)
Gezien de vezelvrijgave die gepaard gaat met het verwijderen van asbesthoudende thermische isolatie dient dit onder de bescherming van een hermetische zone te gebeuren door een erkende asbestverwijderaar.

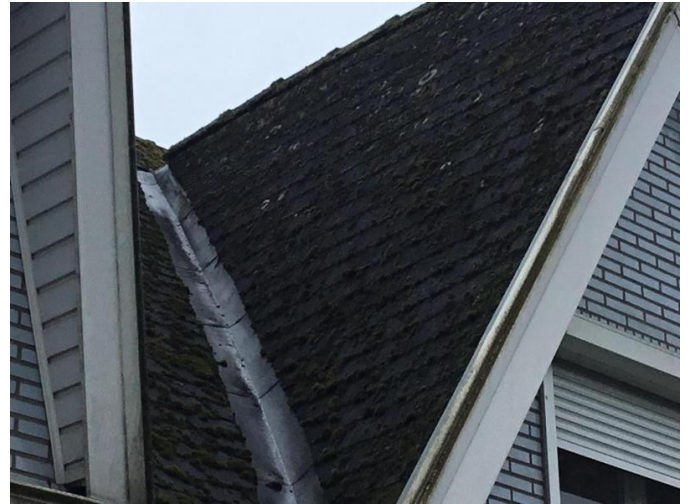
Het asbestmateriaal valt onder de mijlpaal van 2034.

Eindbeoordeling materiaalrisico	Verhoogd materiaalrisico en/of verhoogde kans op vezelvrijgave
---------------------------------	--

Gebondenheid	Categorie 1: hechtgebonden in oorsprong
Asbestsoort (vezeltype)	Crocidoliet aanwezig
Asbestconcentratie	Laag (< 50%)
Afschermingsgraad van het gehele materiaal	Geheel of deels vrij aan de buitenlucht
Toestand van het materiaal	Matig beschadigd, matig verweerd

Beschrijving	Dak in asbestleien
Omgeving	Buiten
Primaire drager	Schuin dak
Asbestmateriaal	Dak- en gevelbekleding - Lei, shingle
Bindmiddel van asbestmateriaal	Cement
Gebondenheid op basis van bindmiddel	Hecht
Hoeveelheid (oppervlakte - aantal)	• 85,00 m ² - 1 stuk
Totale oppervlakte	85,00 m ²
Eenvoudig bereikbaar	Ja
Bevestigingswijze	• Genageld, geniet

- Zorg voor een veilig beheer en verwijder dit asbestmateriaal wanneer het bij werken eenvoudig bereikbaar wordt. Controleer de toestand jaarlijks op wijzigingen.
- Hemelwater dat afspoelt van asbestcement daken of gevels kan asbestdeeltjes bevatten. Gebruik het enkel voor gesloten circuits (bv. spoelen toiletten). Reinig na het vervangen van het dak of de gevel de dakgoten en regenwaterput of -ton om asbesthoudend sediment of slib te verwijderen

- Eenvoudige handelingen: enkel door erkend asbestverwijderaars
Gezien het volume en de hoogte, dienen de asbestleien door een erkende asbestverwijderaars of aannemer in het bezit van een opleidingscertificaat eenvoudige handelingen verwijderd te worden. Rekening houdend met de geldende verwijderingsvoorschriften en met persoonlijke beschermingsmaatregelen.

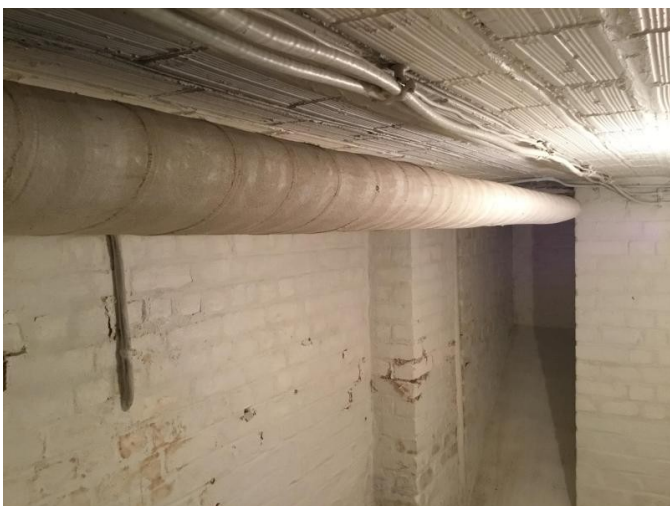
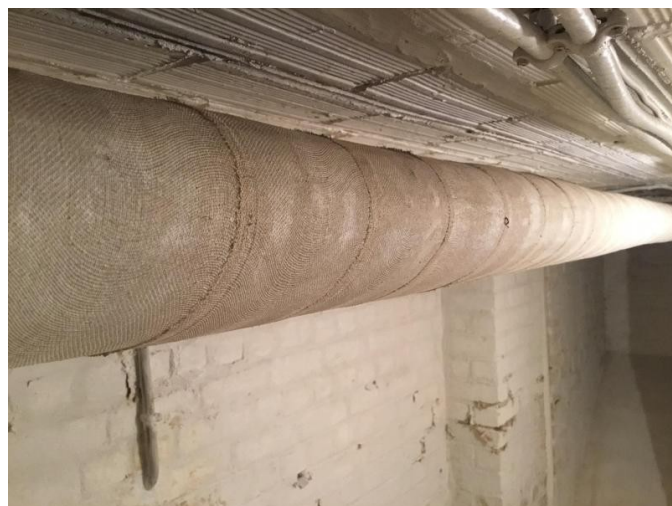
Het asbestmateriaal valt onder de mijlpaal van 2034.

Eindbeoordeling materiaalrisico	Verhoogd materiaalrisico en/of verhoogde kans op vezelvrijgave
---------------------------------	--

Gebondenheid	Categorie 2: niet-hechtgebonden met matrix
Asbestsoort (vezeltype)	Amfibool aanwezig, uitgezonderd crocidoliet
Asbestconcentratie	Hoog ($\geq 50\%$)
Afschermingsgraad van het gehele materiaal	Geheel of deels (ook) vrij aan binnenluchtstromen
Toestand van het materiaal	Onbeschadigd, niet verweerd

#	Type	Referentie	Resultaat
3.1	Mengmonster	20240229GR0405S3	Amosiet

Beschrijving	Thermische buisisolatie (rechte stukken)
Omgeving	Binnen
Primaire drager	HVAC infrastructuur en uitrusting
Asbestmateriaal	In-situ afwerkingslagen - Thermische isolatie
Bindmiddel van asbestmateriaal	Gips - kalk
Gebondenheid op basis van bindmiddel	Niet-hechtgebonden
Hoeveelheid (lengte - omtrek - dikte - aantal)	<ul style="list-style-type: none">21,00 m - 40,00 cm - 6,00 cm - 1 stuk

- Verwijder dit asbestmateriaal zo snel mogelijk. Volg de toestand goed op.

- Hermetische zone (erkend asbestverwijderaar)
Gezien de vezelvrijgave die gepaard gaat met het verwijderen van asbesthoudende thermische isolatie dient dit onder de bescherming van een hermetische zone te gebeuren door een erkende asbestverwijderaar.

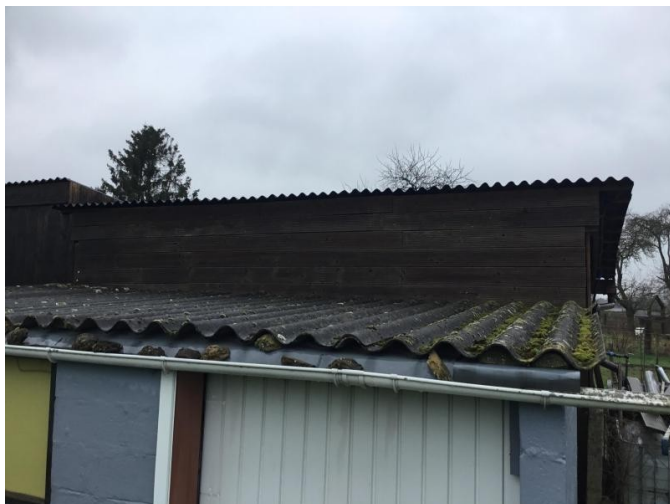
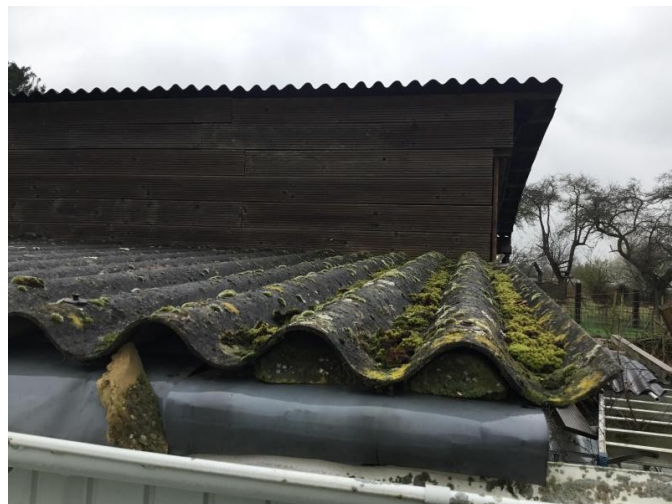
Het asbestmateriaal valt onder de mijlpaal van 2034.

Eindbeoordeling materiaalrisico	Verhoogd materiaalrisico en/of verhoogde kans op vezelvrijgave
---------------------------------	--

Gebondenheid	Categorie 1: hechtgebonden in oorsprong
Asbestsoort (vezeltype)	Crocidoliet aanwezig
Asbestconcentratie	Laag (< 50%)
Afschermingsgraad van het gehele materiaal	Geheel of deels vrij aan de buitenlucht
Toestand van het materiaal	Matig beschadigd, matig verweerd

Beschrijving	Dak in asbestgolfplaten
Omgeving	Buiten
Primaire drager	Schuin dak
Asbestmateriaal	Dak- en gevelbekleding - Golfplaat
Bindmiddel van asbestmateriaal	Cement
Gebondenheid op basis van bindmiddel	Hecht
Hoeveelheid (oppervlakte - aantal)	• 10,00 m ² - 1 stuk
Totale oppervlakte	10,00 m ²
Eenvoudig bereikbaar	Ja
Bevestigingswijze	• Geschroefd

- Verwijder dit asbestmateriaal zo snel mogelijk. Volg de toestand goed op.
- Hemelwater dat afspoelt van asbestcement daken of gevels kan asbestdeeltjes bevatten. Gebruik het enkel voor gesloten circuits (bv. spoelen toiletten). Reinig na het vervangen van het dak of de gevel de dakgoten en regenwaterput of -ton om asbesthoudend sediment of slib te verwijderen

- Eenvoudige handelingen: mag via doe-het-zelf of door werknemer(s) met opleidingsattest eenvoudige handelingen
Gezien de beperkte hoogte en het beperkt volume van de asbesthoudende golfplaten kunnen deze via doe het zelf verwijderd worden. Gebruik hierbij steeds de aangewezen persoonlijke beschermingsmethoden en de gepaste afvoermethodes en afvalstromen voor het asbesthoudend afval.

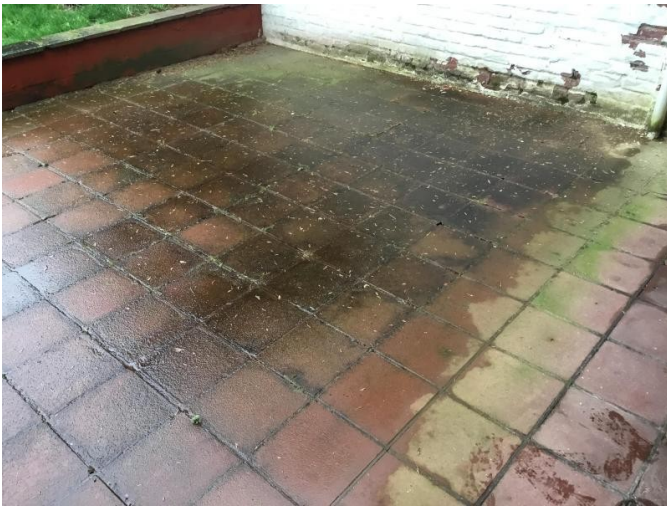
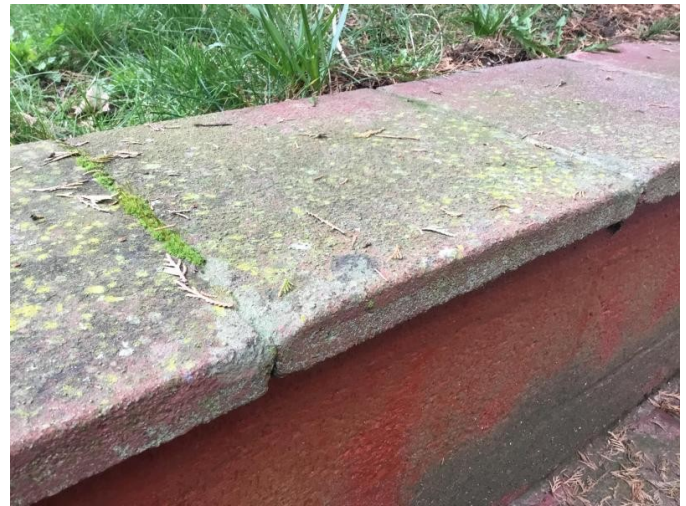
Het asbestmateriaal valt onder de mijlpaal van 2040.

Eindbeoordeling materiaalrisico	Zeer laag materiaalrisico en/of zeer lage kans op vezelvrijgave
---------------------------------	---

Gebondenheid	Categorie 1: hechtgebonden in oorsprong
Asbestsoort (vezeltype)	Crocidoliet aanwezig
Asbestconcentratie	Laag (< 50%)
Afschermingsgraad van het gehele materiaal	Stootvaste afscherming of omkasting
Toestand van het materiaal	Onbeschadigd, niet verweerd

Beschrijving	Betontegels
Omgeving	Binnen
Primaire drager	Vloer
Asbestmateriaal	Prefab - afwerking - Tegel
Bindmiddel van asbestmateriaal	Cement
Gebondenheid op basis van bindmiddel	Hecht
Hoeveelheid (oppervlakte - dikte - aantal)	• 75,00 m ² - 5,00 cm - 1 stuk
Totaal volume	3,75 m ³
Eenvoudig bereikbaar	Ja
Bevestigingswijze	• Los (al dan niet bedekt)
Identificatiemethode	Vaststelling zonder monsternamen

- Zorg voor een veilig beheer. Vermijd het beschadigen van het asbestmateriaal. Controleer de toestand jaarlijks op wijzigingen.

- Eenvoudige handelingen: mag via doe-het-zelf of door werknemer(s) met opleidingsattest eenvoudige handelingen
De betontegels mogen via eenvoudige handelingen afgevoerd worden mits het nemen van de correcte persoonlijke beschermingsmethoden en het gebruiken van de correcte afvoertechnieken en afvalstromen.

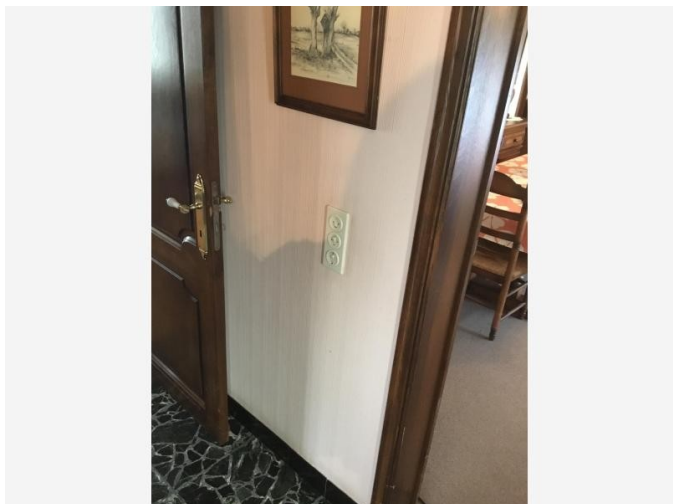
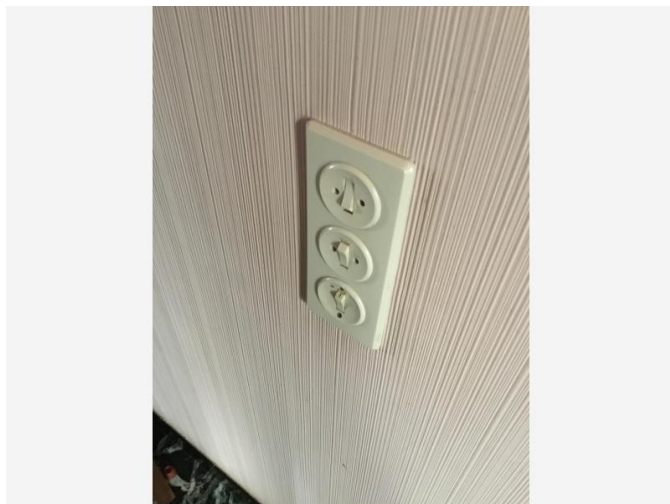
Het asbestmateriaal valt onder de mijlpaal van 2040.

Beschrijving	Bakeliet schakelaars en stopcontacten
Omgeving	Binnen
Primaire drager	Binnenwand
Asbestmateriaal	Plaat, paneel, tablet - Type Bakeliet
Bindmiddel van asbestmateriaal	Kunststof of -hars
Gebondenheid op basis van bindmiddel	Hecht
Hoeveelheid (oppervlakte - dikte - aantal)	• 1,00 m ² - 3,00 cm - 1 stuk
Totaal volume	0,03 m ³
Eenvoudig bereikbaar	Ja
Bevestigingswijze	• Geschroefd
Identificatiemethode	Vaststelling zonder monsternamen

Destructieve handeling voor identificatie	Nee
Opmerking	De schakelaars en stopcontacten zijn verspreid door heel de woning en terug te vinden in elke kamer.

- Zorg voor een veilig beheer. Vermijd het beschadigen van het asbestmateriaal. Controleer de toestand jaarlijks op wijzigingen.

- Eenvoudige handelingen: mag via doe-het-zelf of door werknemer(s) met opleidingsattest eenvoudige handelingen
Bij renovatie van de elektrische installatie kunnen de toepassingen door eenvoudige handelingen lossgeschroefd worden en via de daartoe aangewezen afvalstroom afgevoerd worden. Bij verwijdering steeds persoonlijke beschermingsmiddelen gebruiken.
