# Asbestinventarisatetest

Reepstraat 18, 9500 Geraardsbergen

Attestnummer : 20240906-000298.000

Uitgegeven op : 06.09.2024

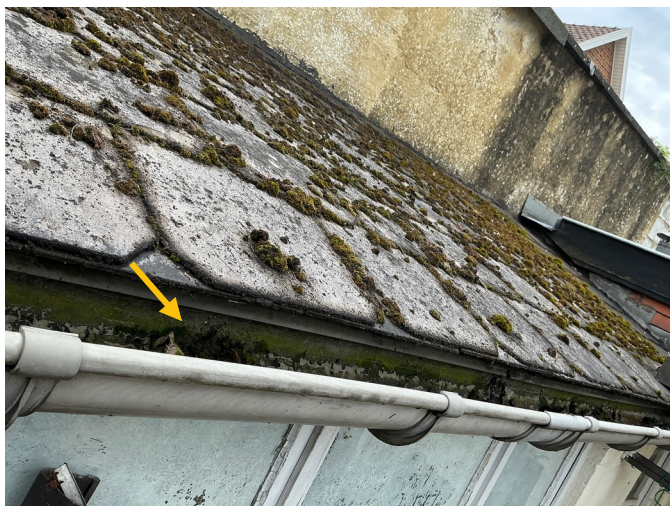
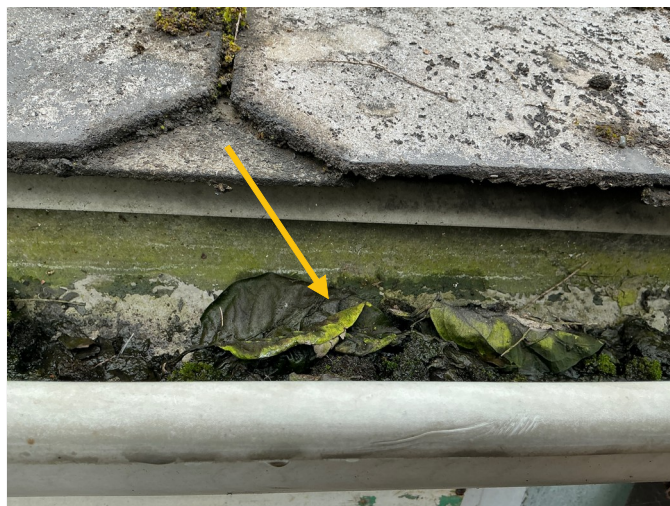
# Fiche 1: Sediment in dakgoot

Asbestmateriaal - afvalstof

Het asbestmateriaal valt onder de mijlpaal van 2040.

**Dringend verwijderen**

- Verwijder het asbestafval.

- Eenvoudige handelingen: mag via doe-het-zelf of door werknemer(s) met opleidingsattest eenvoudige handelingen  
Gezien het beperkt volume en de bereikbaarheid van het asbesthoudend afval kan deze door middel van doe-het-zelf of eenvoudige handelingen verwijderd worden. Gebruik hierbij de gepaste persoonlijke beschermingsmiddelen, vermijdt vezelvrijgave en voer het asbesthoudend afval, verpakt, via de juiste afvalstroom af.

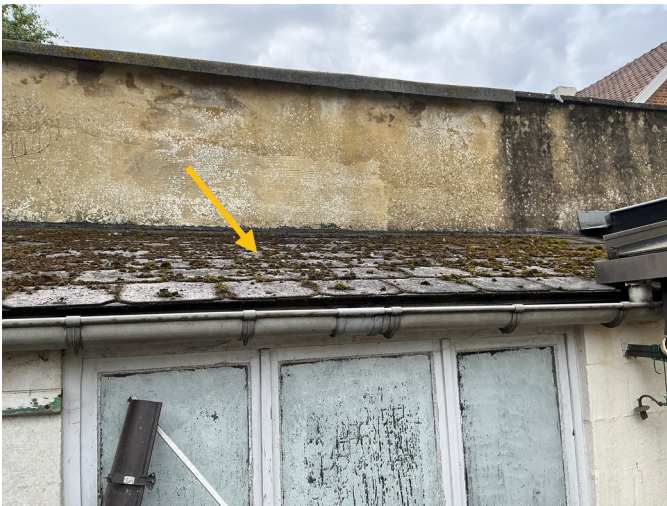
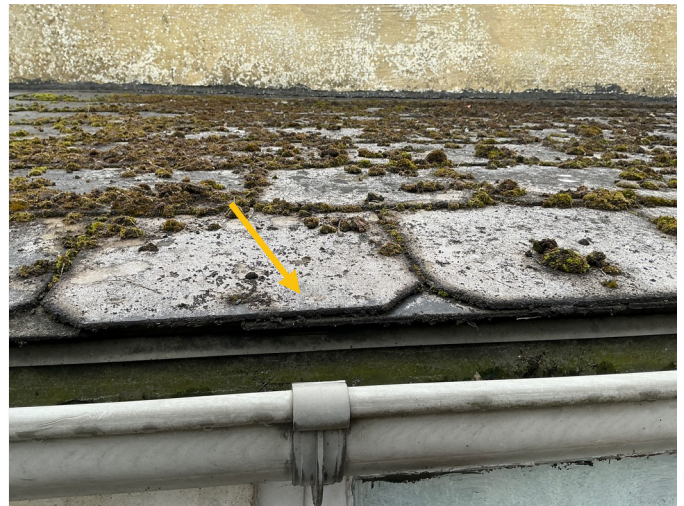
Het asbestmateriaal valt onder de mijlpaal van 2034.

Verwijderen

Eindbeoordeling materiaalrisico	Verhoogd materiaalrisico en/of verhoogde kans op vezelvrijgave
---------------------------------	--

Gebondenheid	Categorie 1: hechtgebonden in oorsprong
Asbestsoort (vezeltype)	Crocidoliet aanwezig
Asbestconcentratie	Laag (< 50%)
Afschermingsgraad van het gehele materiaal	Geheel of deels vrij aan de buitenlucht
Toestand van het materiaal	Matig beschadigd, matig verweerd

- Zorg voor een veilig beheer. Vermijd het beschadigen van het asbestmateriaal. Controleer de toestand jaarlijks op wijzigingen.
- Verwijder dit asbestmateriaal zo snel mogelijk. Volg de toestand goed op.

- Eenvoudige handelingen: mag via doe-het-zelf of door werknemer(s) met opleidingsattest eenvoudige handelingen  
Gezien het beperkt volume en de bereikbaarheid van deze asbesthoudende toepassing kan de verwijdering door middel van doe-het-zelf of eenvoudige handelingen. Gebruik hierbij steeds de gepaste persoonlijke beschermingsmiddelen, vermijdt vezelvrijgave en voer het asbesthoudend afval, verpakt, via de juiste afvalstroom af.

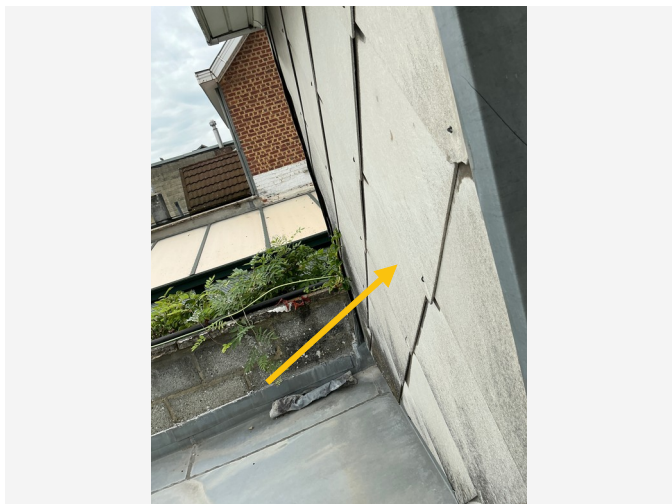
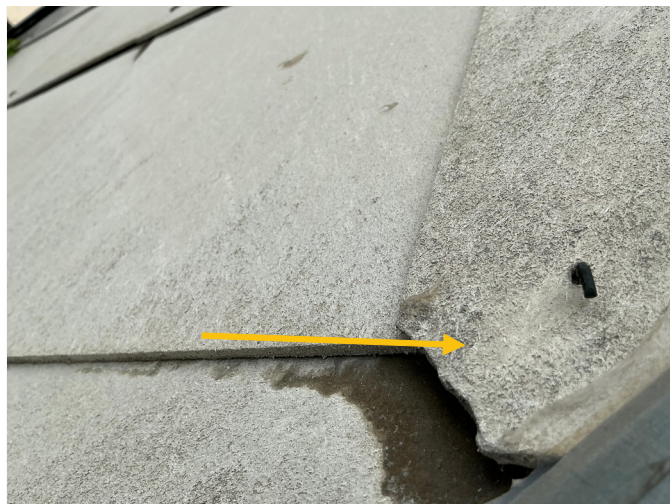
Het asbestmateriaal valt onder de mijlpaal van 2034.

Verwijderen

Eindbeoordeling materiaalrisico	Laag materiaalrisico en/of verlaagde kans op vezelvrijgave
---------------------------------	--

Gebondenheid	Categorie 1: hechtgebonden in oorsprong
Asbestsoort (vezeltype)	Crocidoliet aanwezig
Asbestconcentratie	Laag (< 50%)
Afschermingsgraad van het gehele materiaal	Geheel of deels vrij aan de buitenlucht
Toestand van het materiaal	Licht beschadigd, licht verweerd. Intact calciumsilicaatmateriaal of categorie III 'gebondenheid'

- Verwijder dit asbestmateriaal zo snel mogelijk. Volg de toestand goed op.

- Eenvoudige handelingen: mag via doe-het-zelf of door werknemer(s) met opleidingsattest eenvoudige handelingen  
Gezien het beperkt volume en de bereikbaarheid van deze asbesthoudende toepassing kan de verwijdering door middel van doe-het-zelf of eenvoudige handelingen. Gebruik hierbij steeds de gepaste persoonlijke beschermingsmiddelen, vermijdt vezelvrijgave en voer het asbesthoudend afval, verpakt, via de juiste afvalstroom af.

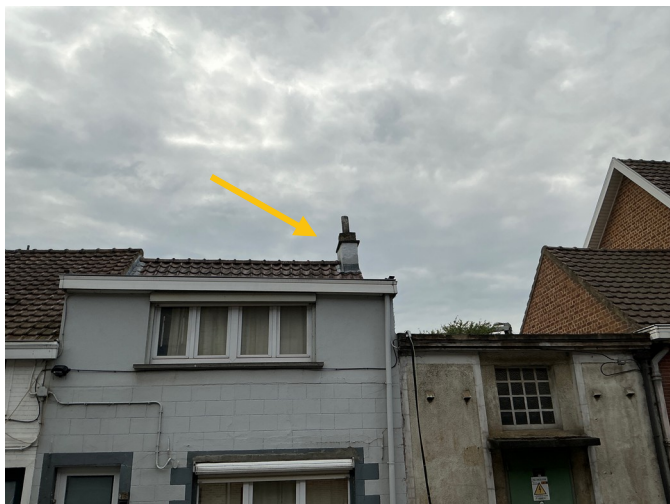
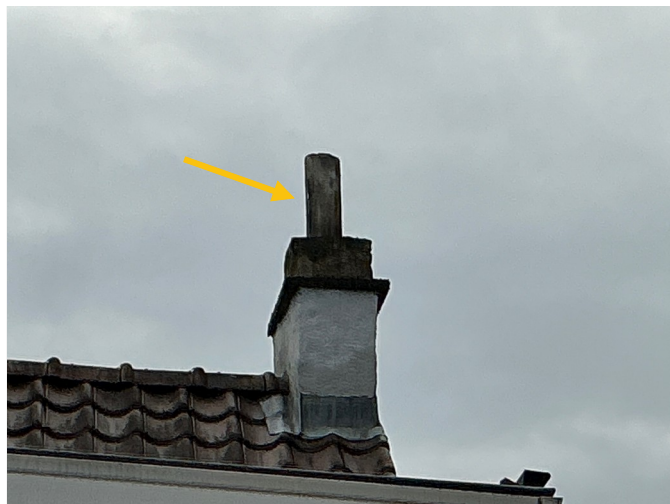
Het asbestmateriaal valt onder de mijlpaal van 2034.

Verwijderen

Eindbeoordeling materiaalrisico	Verhoogd materiaalrisico en/of verhoogde kans op vezelvrijgave
---------------------------------	--

Gebondenheid	Categorie 1: hechtgebonden in oorsprong
Asbestsoort (vezeltype)	Crocidoliet aanwezig
Asbestconcentratie	Laag (< 50%)
Afschermingsgraad van het gehele materiaal	Geheel of deels vrij aan de buitenlucht
Toestand van het materiaal	Matig beschadigd, matig verweerd

- Verwijder dit asbestmateriaal zo snel mogelijk. Volg de toestand goed op.

- Eenvoudige handelingen: enkel door erkend asbestverwijderaer  
Gezien risico op vezelvrijgave dat gepaard gaat met de verwijdering van een ingegoten asbesthoudend rookgaskanaal dient de verwijdering door een erkende asbestverwijderaer te gebeuren. Dit conform de geldende verwijderingsprotocollen en veiligheidsvoorschriften.

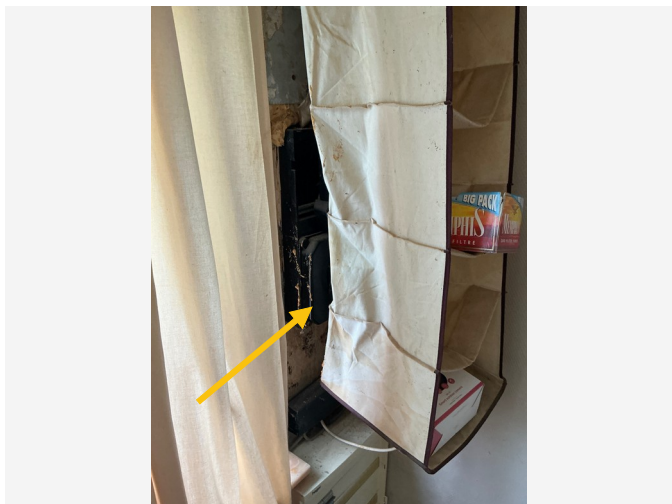
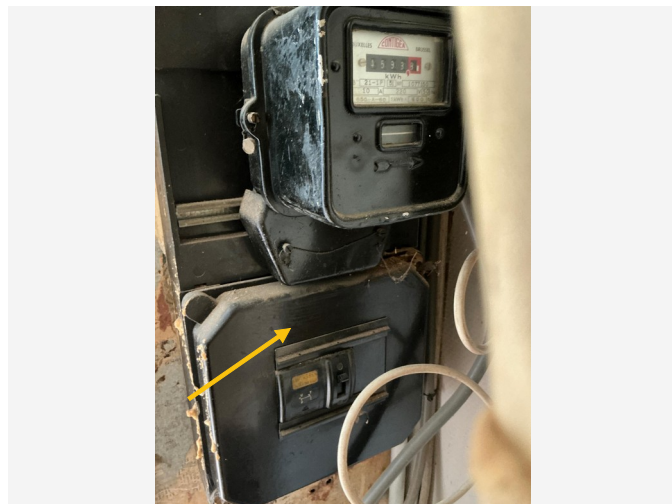
Het asbestmateriaal valt onder de mijlpaal van 2040.

Zorgvuldig beheren

Eindbeoordeling materiaalrisico	Laag materiaalrisico en/of verlaagde kans op vezelvrijgave
---------------------------------	--

Gebondenheid	Categorie 1: hechtgebonden in oorsprong
Asbestsoort (vezeltype)	Crocidoliet aanwezig
Asbestconcentratie	Laag (< 50%)
Afschermingsgraad van het gehele materiaal	Geheel of deels (ook) vrij aan de binnenlucht
Toestand van het materiaal	Onbeschadigd, niet verweerd

- Zorg voor een veilig beheer. Vermijd het beschadigen van het asbestmateriaal. Controleer de toestand jaarlijks op wijzigingen.

- Eenvoudige handelingen: mag via doe-het-zelf of door werknemer(s) met opleidingsattest eenvoudige handelingen  
Het vervangen van de bakelieten tellerkast is de verantwoordelijkheid van Fluvius en zal door hun professionelen uitgevoerd worden.

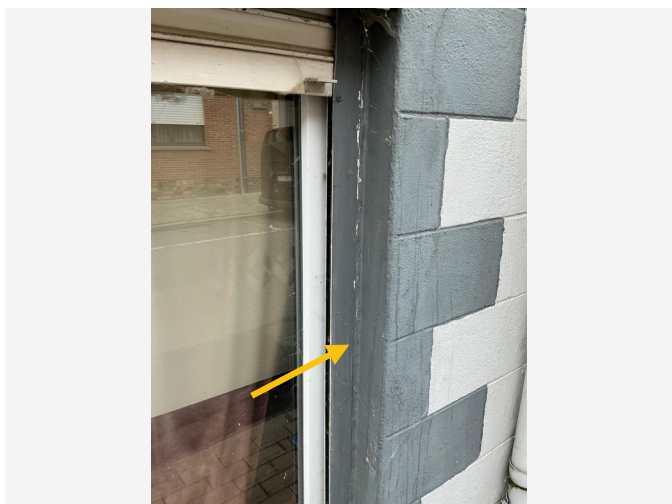
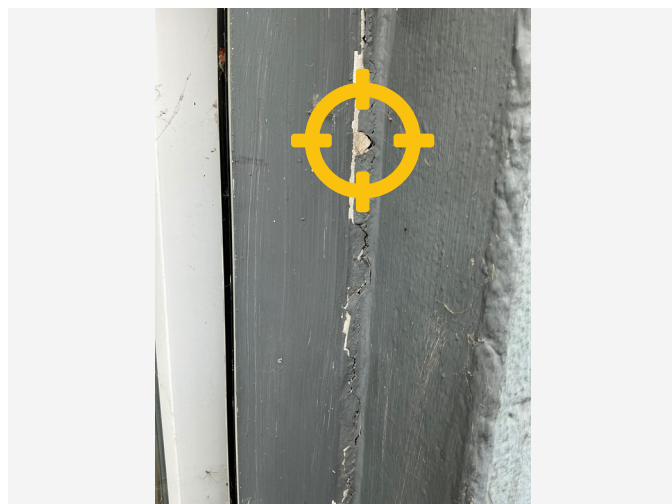
Het asbestmateriaal valt onder de mijlpaal van 2040.

Zorgvuldig beheren

Eindbeoordeling materiaalrisico	Laag materiaalrisico en/of verlaagde kans op vezelvrijgave
---------------------------------	--

Gebondenheid	Categorie 1: hechtgebonden in oorsprong
Asbestsoort (vezeltype)	Alleen chrysotiel
Asbestconcentratie	Laag (< 50%)
Afschermingsgraad van het gehele materiaal	Geheel of deels vrij aan de buitenlucht
Toestand van het materiaal	Licht beschadigd, licht verweerd. Intact calciumsilicaatmateriaal of categorie III 'gebondenheid'

#	Type	Referentie	Resultaat
6.1	Puntmonster	20240830REE18S1	Chrysotiel

- Zorg voor een veilig beheer. Vermijd het beschadigen van het asbestmateriaal. Controleer de toestand jaarlijks op wijzigingen.

- Eenvoudige handelingen: mag via doe-het-zelf of door werknemer(s) met opleidingsattest eenvoudige handelingen  
Gezien het beperkt volume en de bereikbaarheid van deze asbesthoudende toepassingen kan de verwijdering door middel van doe-het-zelf of eenvoudige handelingen. Gebruik hierbij de gepaste persoonlijke beschermingsmiddelen, vermijdt vezelvrijgave en voer het asbesthoudend afval, verpakt, via de juiste afvalstroom af.

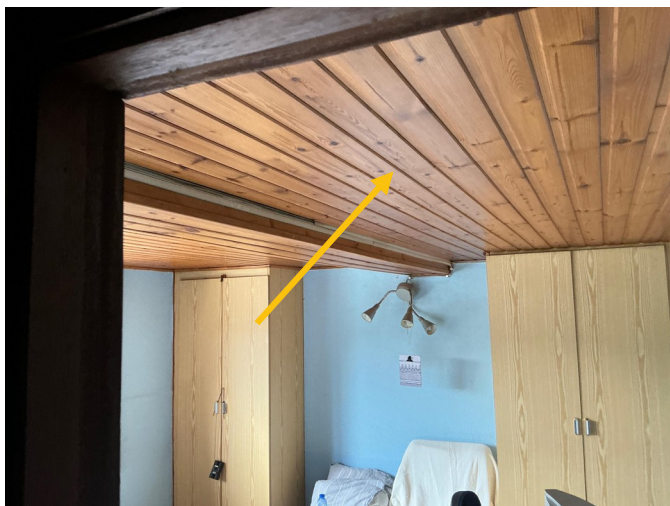
**Reden:** Er is geen volledige risicobeoordeling mogelijk

**Uitleg van de asbestdeskundige:** Het onderdak is zowel van binnen - als buitenuit niet inspecteerbaar.

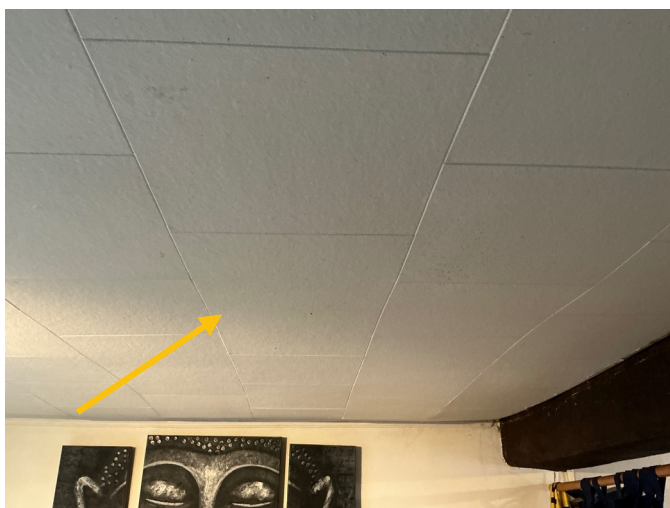
De plafonds zijn uitgewerkt in cartonboard. Dit bezit geen asbesthoudende kenmerken.

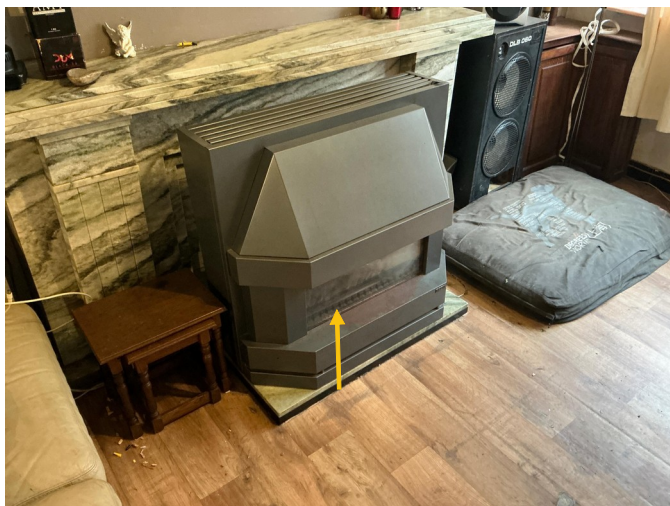
Gezien de ouderdom van dit toestel bestaat de mogelijkheid dat deze asbesthoudende componenten bevat.

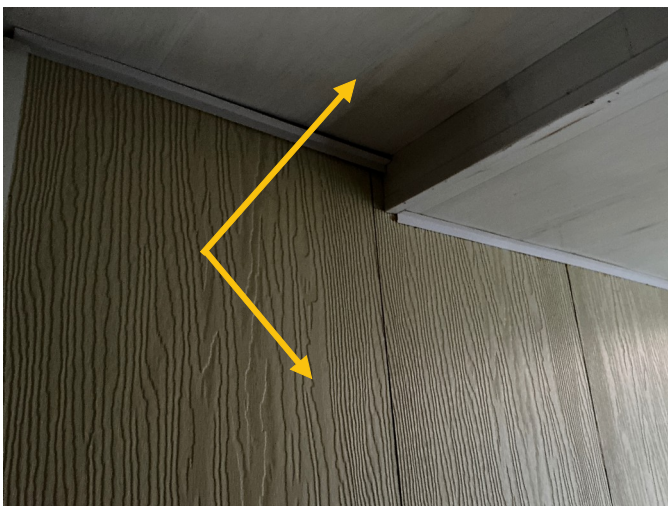
De wanden en plafonds in de badkamer en berging zijn uitgewerkt in laminaat. Dit bezit geen asbesthoudende kenmerken.

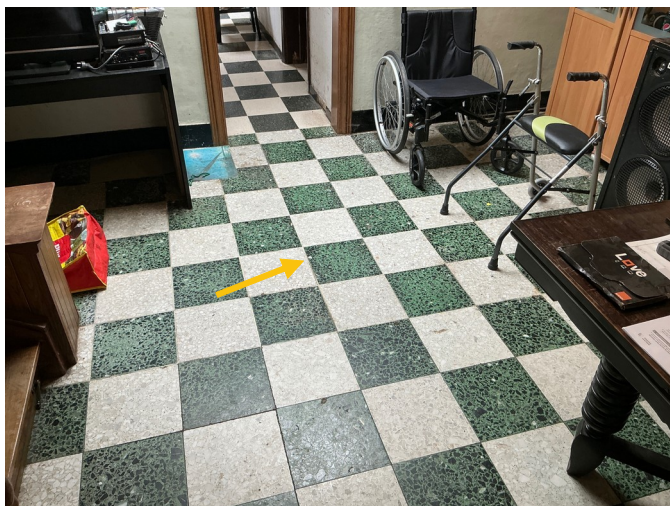
Gezien het bouwjaar van de woning bestaat de mogelijkheid dat de gebruikte tegellijm asbesthoudende componenten bevatte.

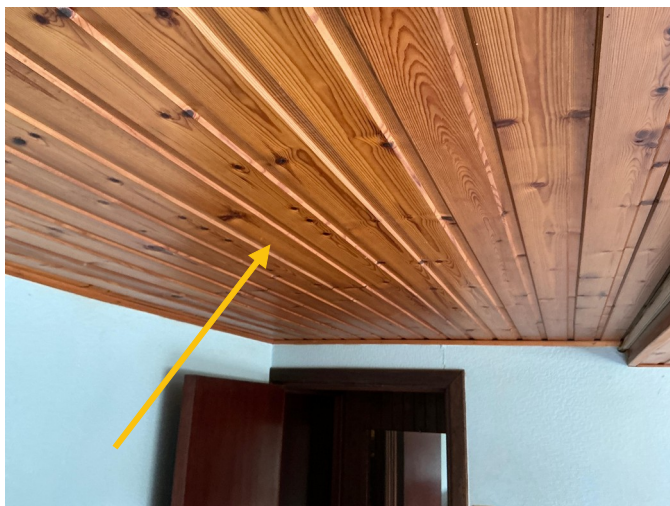
De plafonds op de eerste verdieping zijn uitgewerkt in houten planchetten. Deze bezitten geen asbesthoudende kenmerken.

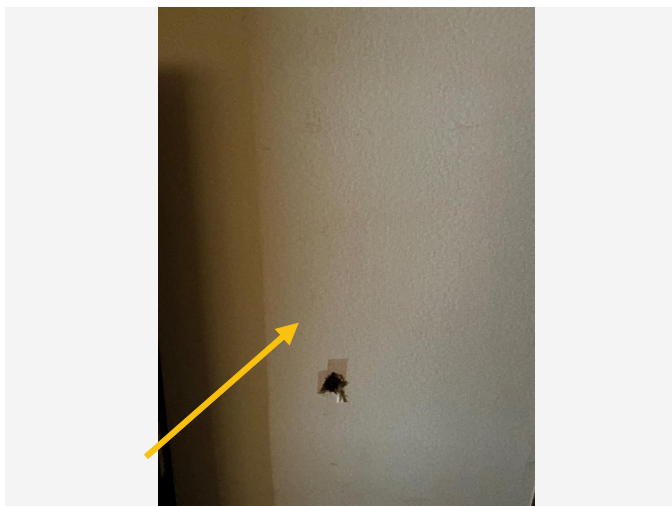
De muren zijn uitgewerkt in vezelplaat en met behangpapier bedekt. Dit bezit geen asbesthoudende kenmerken.

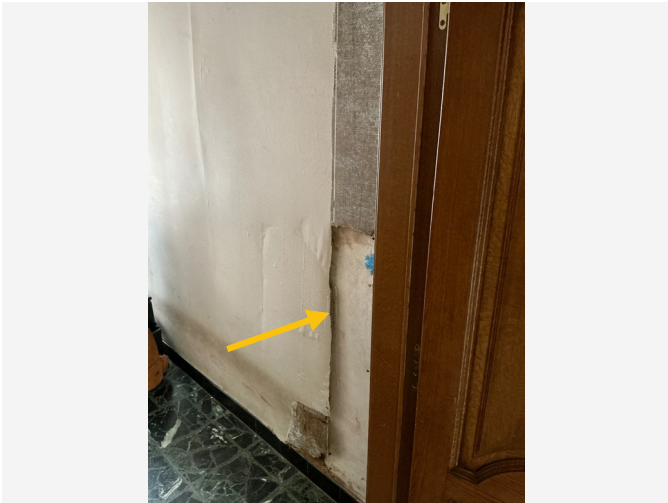
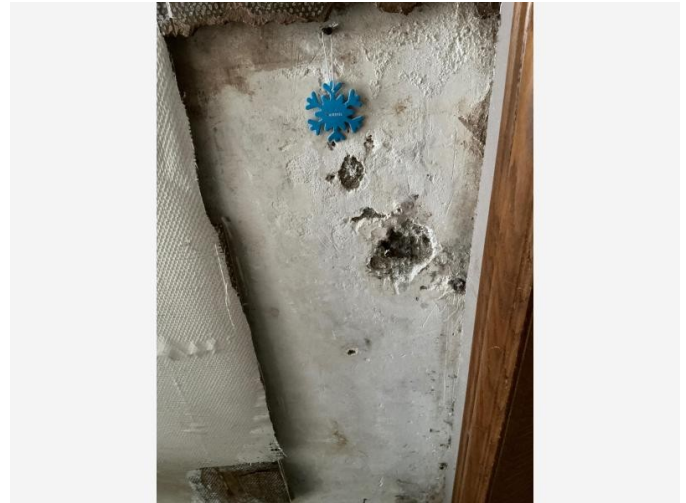
Geen asbest

#	Type	Referentie	Resultaat
14.1	Puntmonster	20240830REE1853	Geen asbest

Beschrijving	Pleisterwerk muren
Omgeving	Binnen
Primaire drager	Binnenwand
Bindmiddel van materiaal	Gips - kalk
Gebondenheid op basis van bindmiddel	Niet-hechtgebonden
Hoeveelheid (oppervlakte - dikte - aantal)	• 1,00 m <sup>2</sup> - 2,00 cm - 1 stuk
Totaal volume	0,02 m <sup>3</sup>
Identificatiemethode	Vaststelling met monsternamen
Destructieve handeling voor identificatie	Nee
Opmerking	Het pleisterwerk is enkel zichtbaar op één plek in de inkomhal.

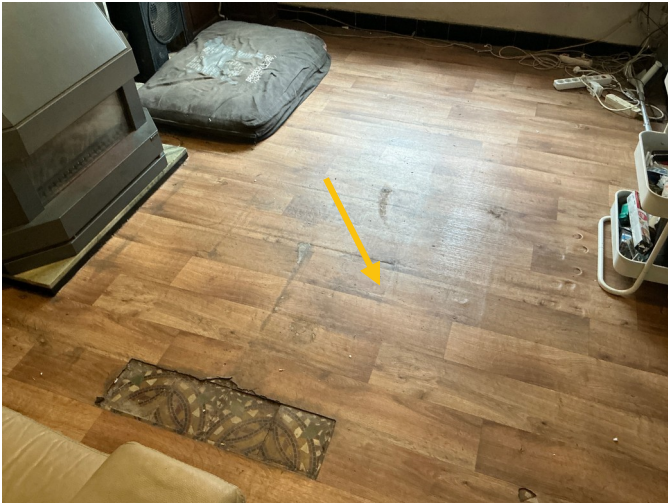
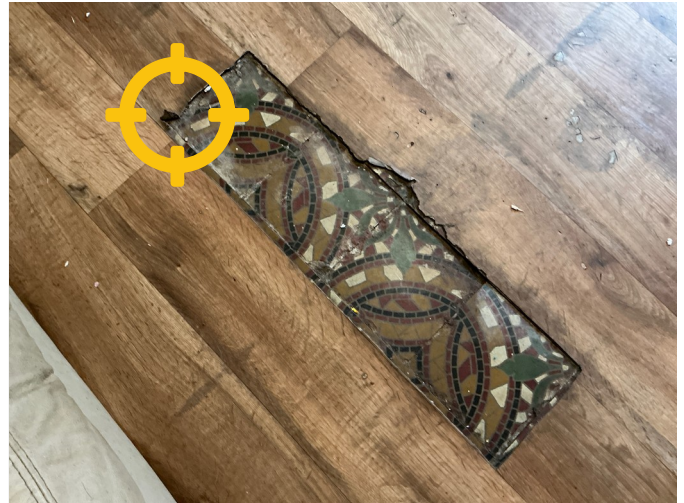
## Fiche 15: Vinyl vloerbedekking

Geen asbest

#	Type	Referentie	Resultaat
15.1	Puntmonster	20240830REE18S2	Geen asbest
