Asbestinventarisatetest

Hoge Buizemont 23, 9500 Geraardsbergen

Attestnummer : **20240730-000155.000**

Uitgegeven op : **30.07.2024**

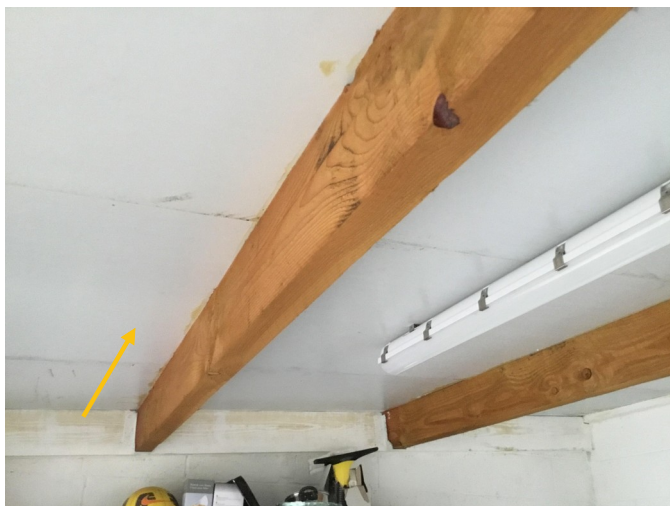
Uitgesloten van inspectie

Bouwjaar: 2016

Constructies gebouwd vanaf 2001 moeten niet onderzocht worden

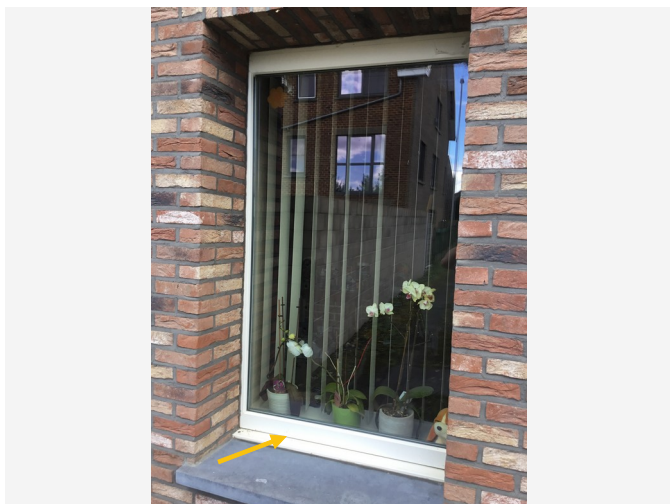
Uitgesloten van inspectie

Bouwjaar: 2009

Constructies gebouwd vanaf 2001 moeten niet onderzocht worden

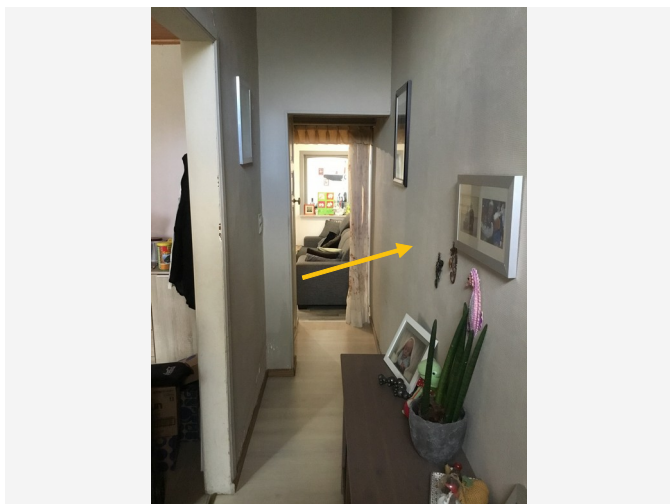
Uitgesloten van inspectie

Bouwjaar: 2010

Constructies gebouwd vanaf 2001 moeten niet onderzocht worden

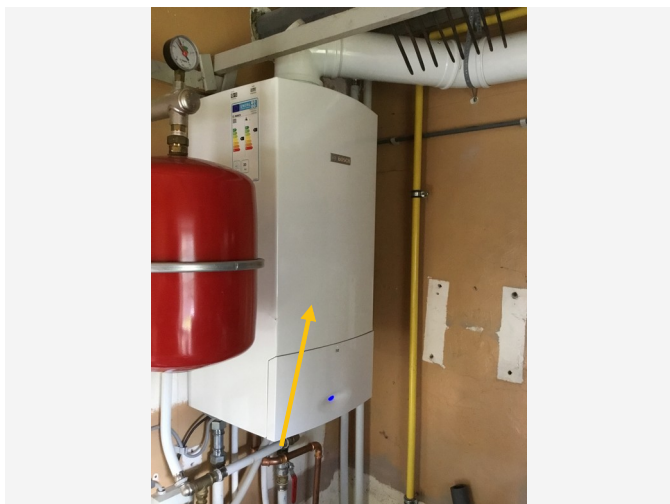
Uitgesloten van inspectie

Bouwjaar: 2023

Constructies gebouwd vanaf 2001 moeten niet onderzocht worden

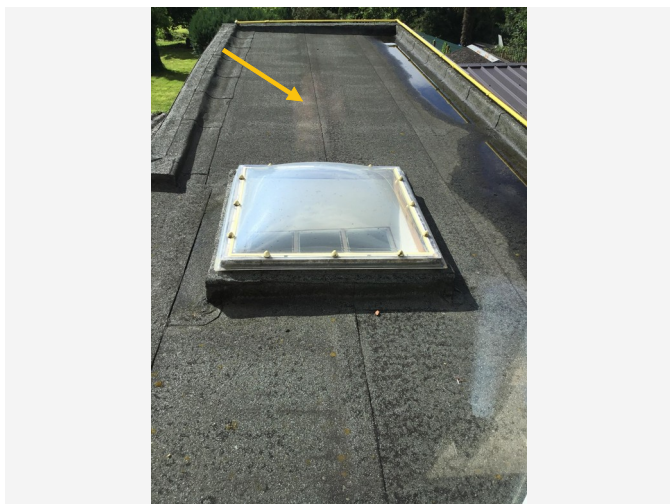
Uitgesloten van inspectie

Bouwjaar: 2016

Constructies gebouwd vanaf 2001 moeten niet onderzocht worden

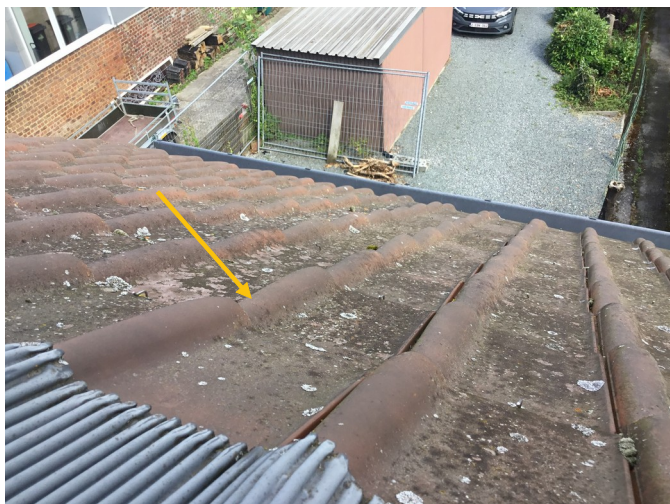
Uitgesloten van inspectie

Bouwjaar: 2016

Constructies gebouwd vanaf 2001 moeten niet onderzocht worden

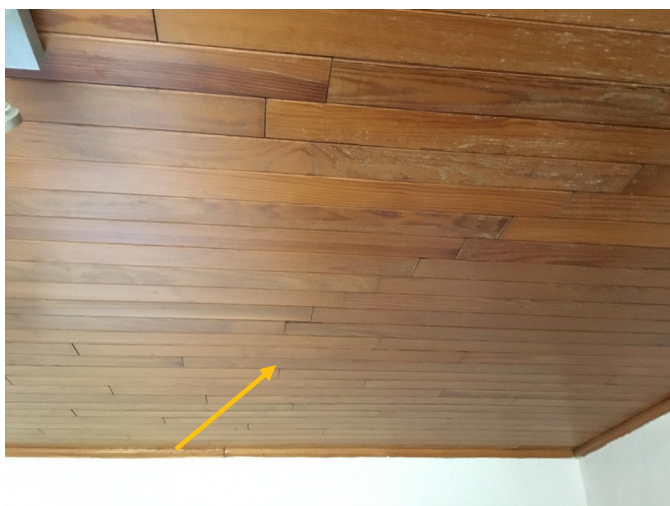
De plafonds zijn uitgewerkt in houten planchetten, deze bezitten geen asbesthoudende kenmerken.

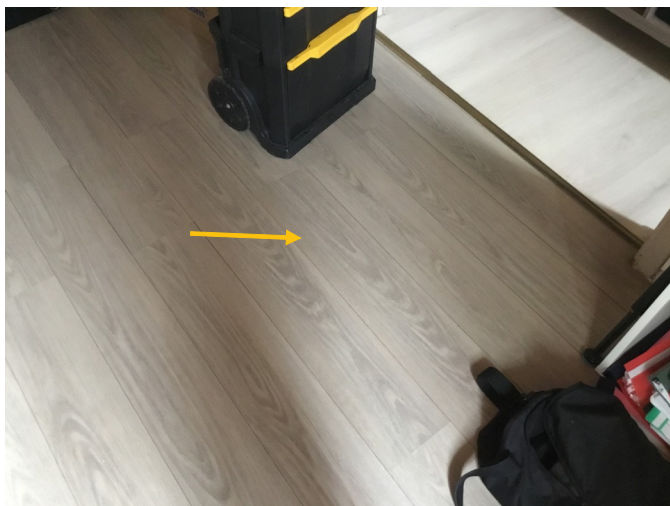
De vloerbedekking bestaat uit laminaat en bezit geen asbesthoudende kenmerken.

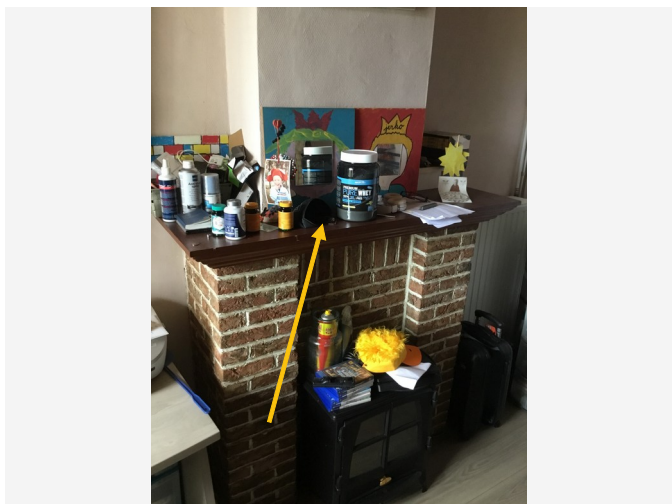
Gezien het bouw - en renovatiejaar van de woning bestaat de mogelijkheid dat deze opgebouwd werd uit asbesthoudende componenten.

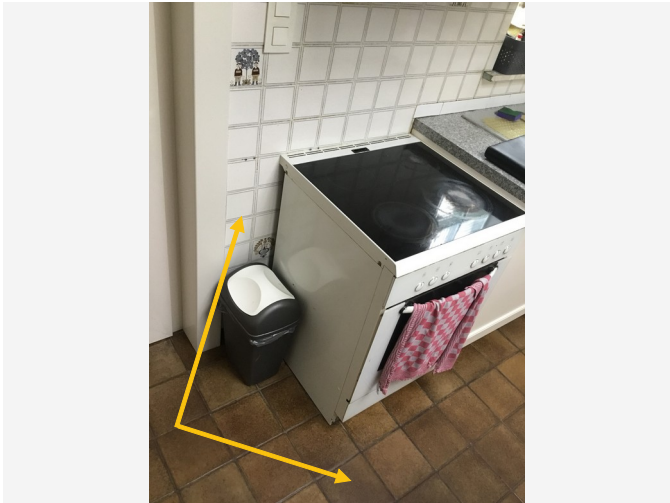
Gezien het bouwjaar van de woning bestaat de mogelijkheid dat de gebruikte tegellijm van het oorspronkelijke tegelwerk asbesthoudende componenten bevatte.
