Asbestinventarisatetest

Polderstraat 56, 9500 Geraardsbergen

Attestnummer : 20241213-000161.000

Niet-asbestveilig

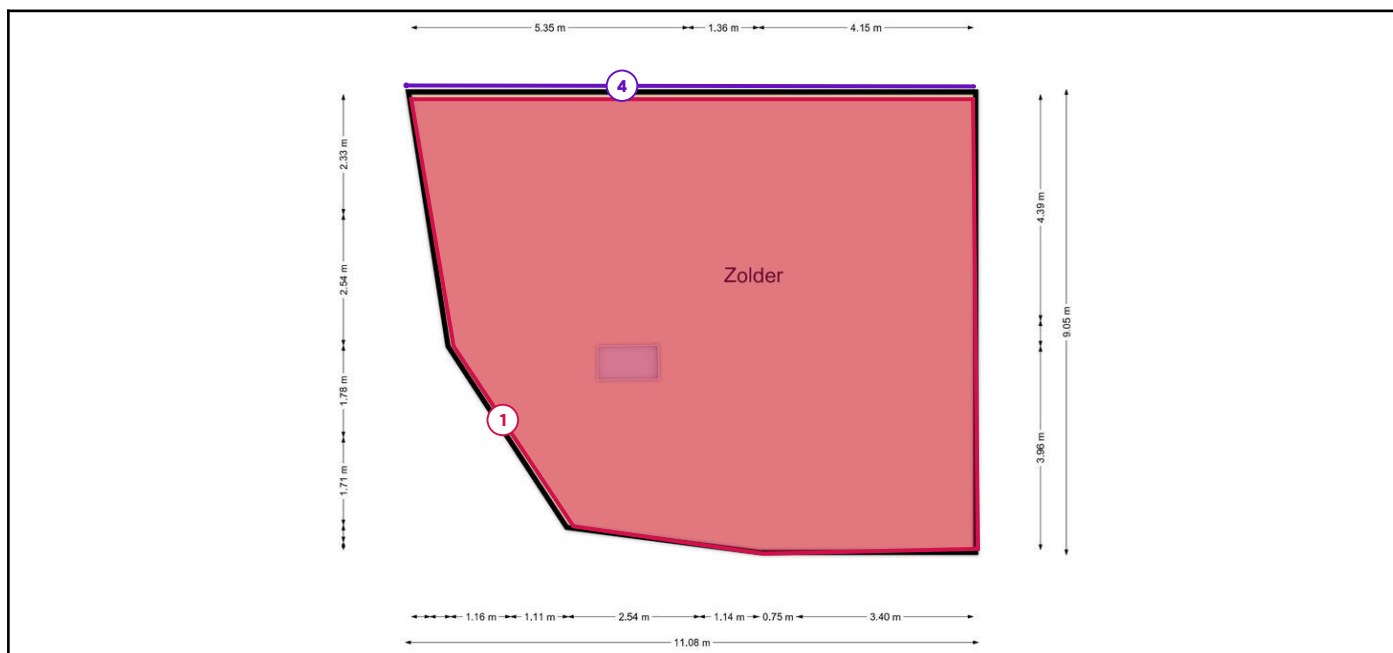
Plan 1.8: Zolder plan

Beschrijving	Type	Actie
1. Leien uit asbestcement	Asbestmateriaal	Dringend verwijderen
4. Gevelleien asbestverdacht	Advies	-

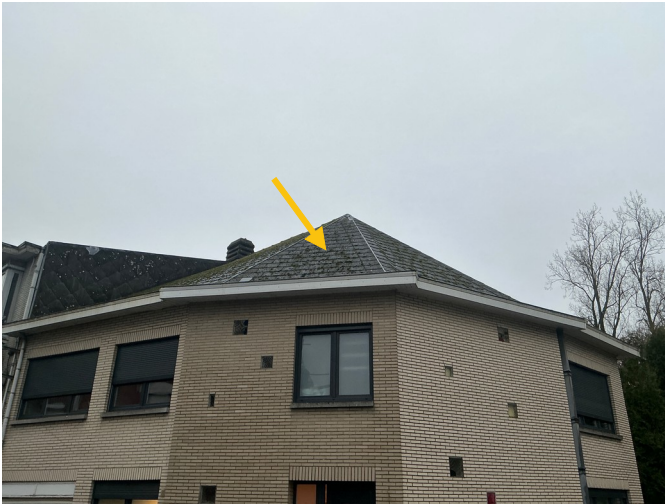
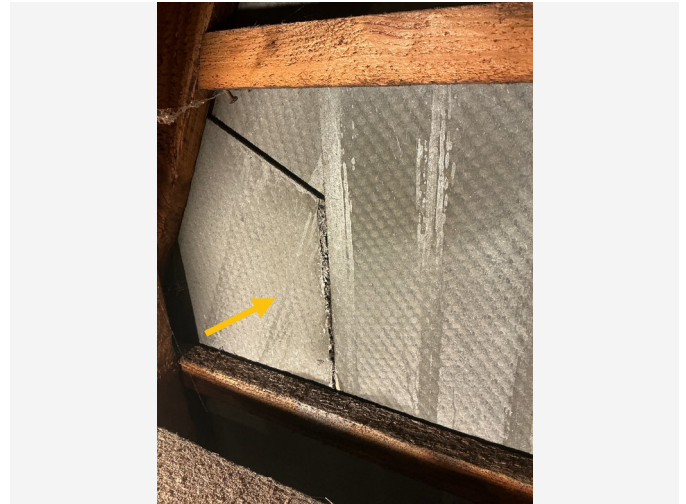
Het asbestmateriaal valt onder de mijlpaal van 2034.

Eindbeoordeling materiaalrisico	Hoog materiaalrisico en/of hoge kans op vezelvrijgave
---------------------------------	---

Gebondenheid	Categorie 1: hechtgebonden in oorsprong
Asbestsoort (vezeltype)	Crocidoliet aanwezig
Asbestconcentratie	Laag (< 50%)
Afschermingsgraad van het gehele materiaal	Geheel of deels (ook) vrij aan de binnenlucht
Toestand van het materiaal	Matig beschadigd, matig verweerd

Beschrijving	Leien uit asbestcement
Omgeving	Buiten
Primaire drager	Schuin dak
Asbestmateriaal	Dak- en gevelbekleding - Lei, shingle
Bindmiddel van asbestmateriaal	Cement
Gebondenheid op basis van bindmiddel	Hecht
Hoeveelheid (oppervlakte - aantal)	<ul style="list-style-type: none">• 80,00 m² - 1 stuk
Totale oppervlakte	80,00 m ²
Eenvoudig bereikbaar	Ja
Bevestigingswijze	<ul style="list-style-type: none">• Genageld, geniet
Identificatiemethode	Vaststelling zonder monsternamen
Destructieve handeling voor identificatie	Nee
Opmerking	De oppervlakte is een berendeneerde schatting. Aan deze oppervlakte worden geen rechten verleend. De oppervlakte hier benoemd is een netto oppervlakte en houdt geen rekening met de overlap van de leien.

Dringend verwijderen

- Verwijder dit asbestmateriaal zo snel mogelijk. Volg de toestand goed op.
- Hemelwater dat afspoelt van asbestcement daken of gevels kan asbestdeeltjes bevatten. Gebruik het enkel voor gesloten circuits (bv. spoelen toiletten). Reinig na het vervangen van het dak of de gevel de dakgoten en regenwaterput of -ton om asbesthoudend sediment of slib te verwijderen

- Eenvoudige handelingen: enkel door erkend asbestverwijderaar
Deze asbesthoudende toepassing moet door een erkende asbestverwijderaar of werknemers met opleidingsattest eenvoudige handelingen verwijderd worden. Conform de geldende verwijderingsprotocollen en veiligheidsvoorschriften.

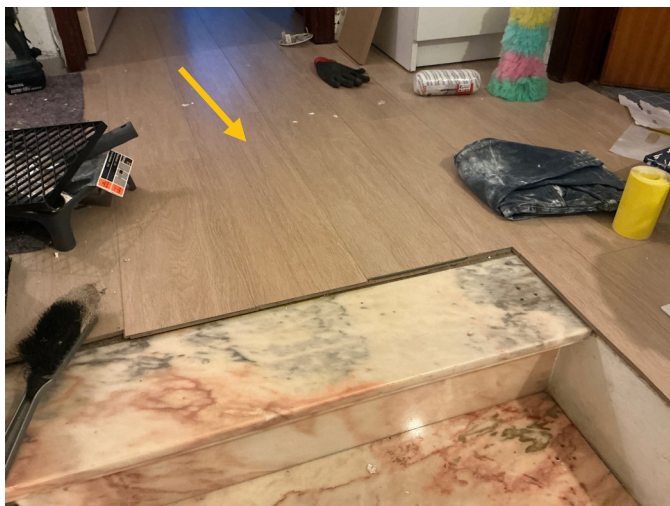
De vloerbedekking op de eerste verdieping bestaat uit laminaat geplaatst op chape. Dit bezit geen asbesthoudende eigenschappen.

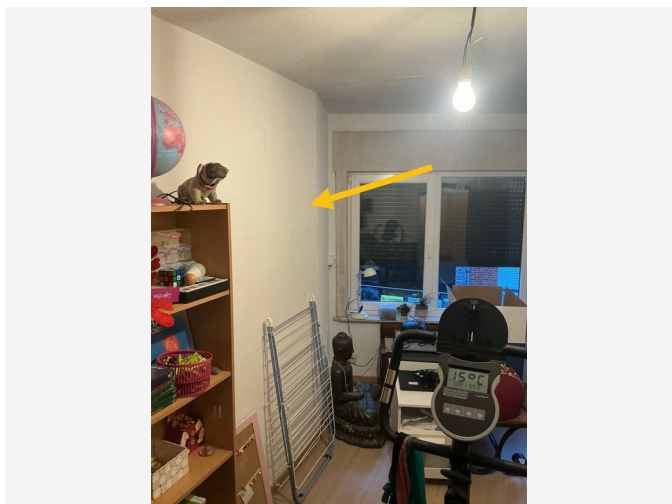
Op de eerste verdieping is een muur opgetrokken uit Ytong-blokken. Deze bezit geen pleisterwerk of asbestverdachte eigenschappen.

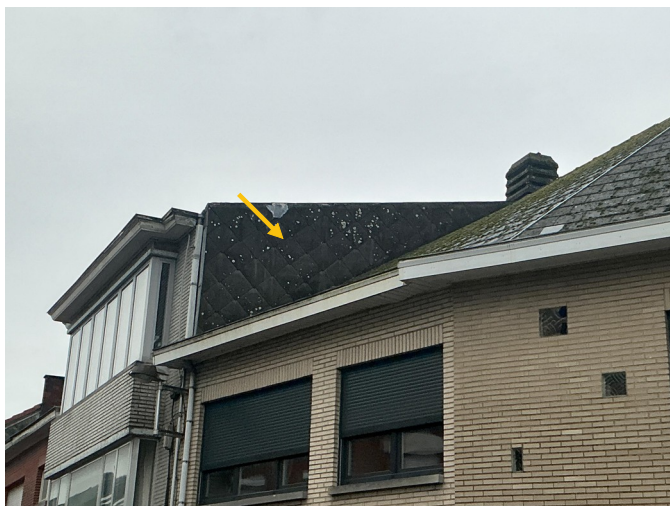
De gevel van de aanpalende woning is bekleedt met asbestverdachte gevelleien.

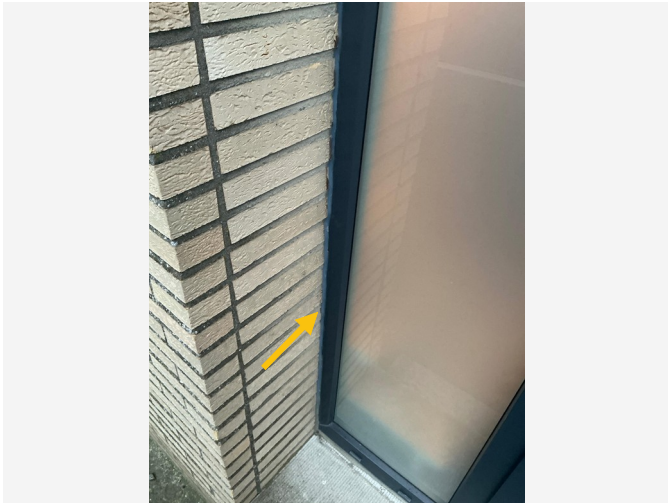
De hechtingskit van het buitenschrijnwerk is soepel en duidelijk van silicone. Deze bezit geen asbesthoudende kenmerken.

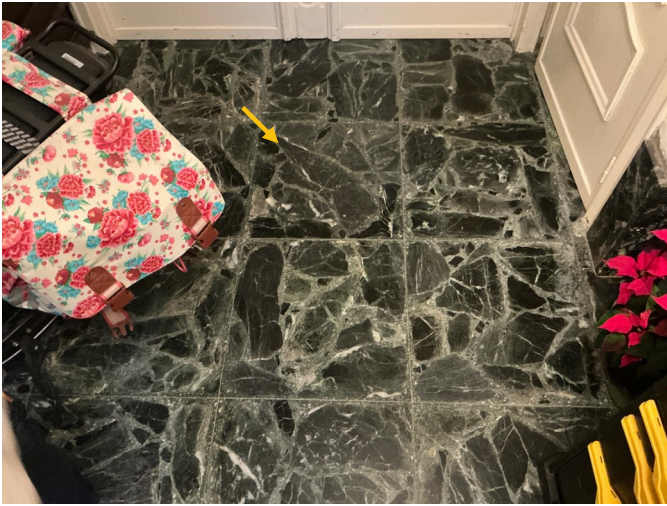
Gezien het bouwjaar van de woning bestaat de mogelijkheid dat de gebruikte tegelijm asbesthoudende elementen bevatte.

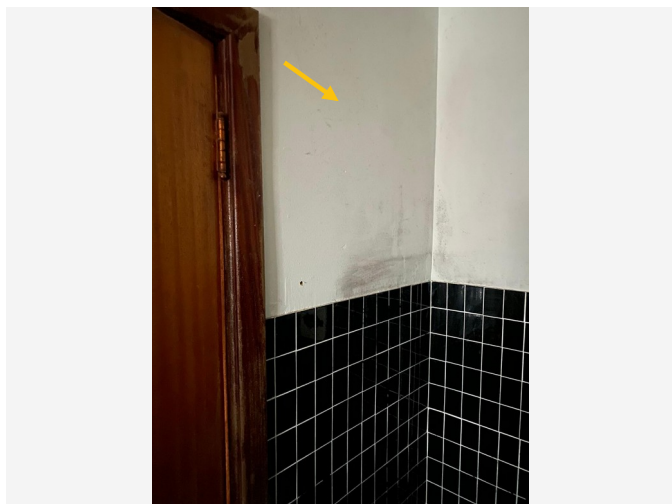
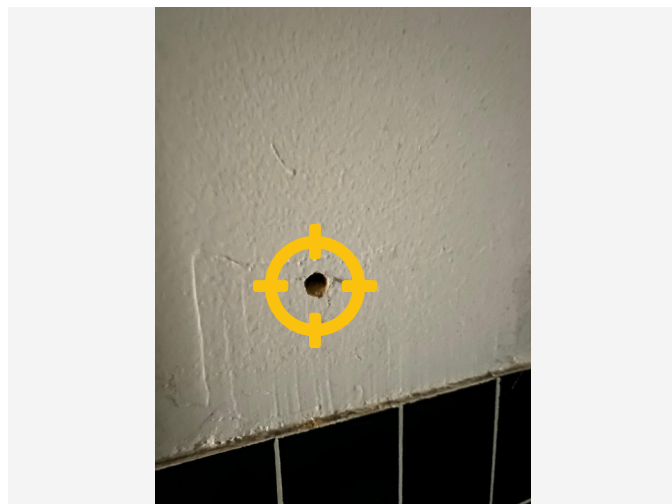
Fiche 7: Bepleistering op de muren

Geen asbest

#	Type	Referentie	Resultaat
7.1	Mengmonster	20241205POL56S1	Geen asbest

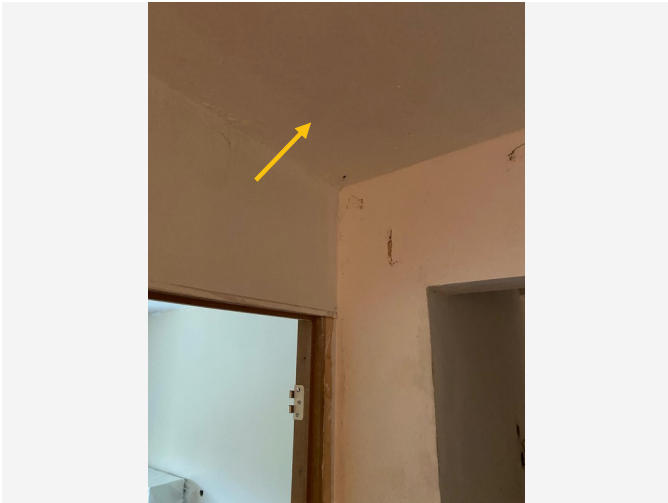
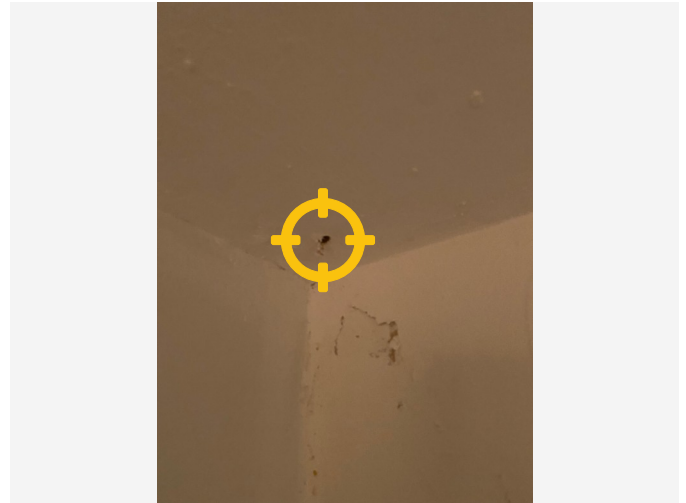
Geen asbest

#	Type	Referentie	Resultaat
8.1	Mengmonster	20241205POL56S2	Geen asbest
