# Asbestinventarisatetest

Lessensestraat 58/4, 9500 Geraardsbergen

Attestnummer : 20240411-000095.000

Uitgegeven op : 11.04.2024

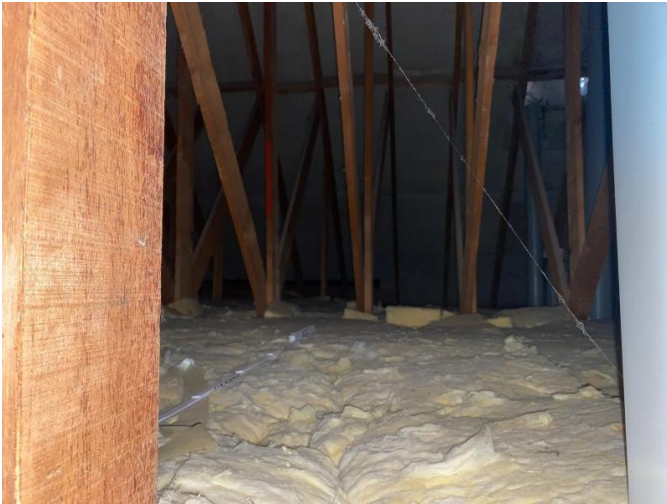
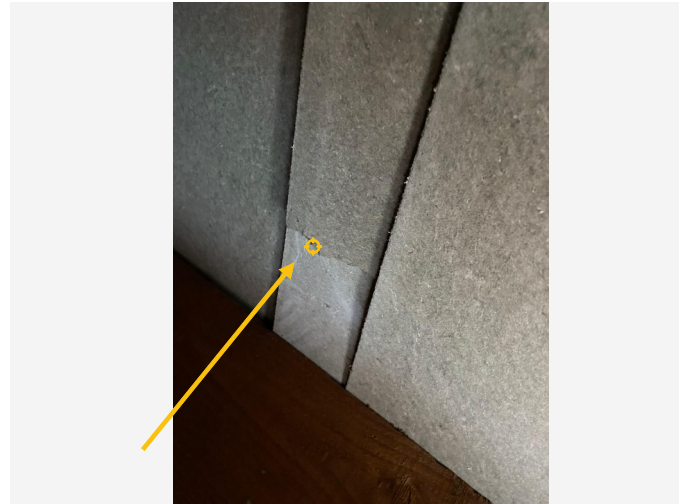
Het asbestmateriaal valt onder de mijlpaal van 2040.

Eindbeoordeling materiaalrisico	Laag materiaalrisico en/of verlaagde kans op vezelvrijgave
---------------------------------	--

Gebondenheid	Categorie 1: hechtgebonden in oorsprong
Asbestsoort (vezeltype)	Alleen chrysotiel
Asbestconcentratie	Laag (< 50%)
Afschermingsgraad van het gehele materiaal	Geheel of deels (ook) vrij aan de binnenlucht
Toestand van het materiaal	Licht beschadigd, licht verweerd. Intact materiaal type Pical – asbestboard of categorie III 'gebondenheid'

#	Type	Referentie	Resultaat
1.1	Puntmonster	20240406LES58/4S1	Chrysotiel

Beschrijving	Onderdak
Omgeving	Binnen
Primaire drager	Schuin dak
Asbestmateriaal	Plaat, paneel, tablet - Type Menuiserite
Bindmiddel van asbestmateriaal	Cement
Gebondenheid op basis van bindmiddel	Hecht
Hoeveelheid (oppervlakte - dikte - aantal)	• 90,00 m <sup>2</sup> - 0,50 cm - 1 stuk

- Zorg voor een veilig beheer. Vermijd het beschadigen van het asbestmateriaal. Controleer de toestand jaarlijks op wijzigingen.

- Eenvoudige handelingen: enkel door erkend asbestverwijderaar  
Gezien de bevestigingsmethode en het volume dient het asbesthoudende onderdak door een erkende asbestverwijderaar verwijderd te worden.

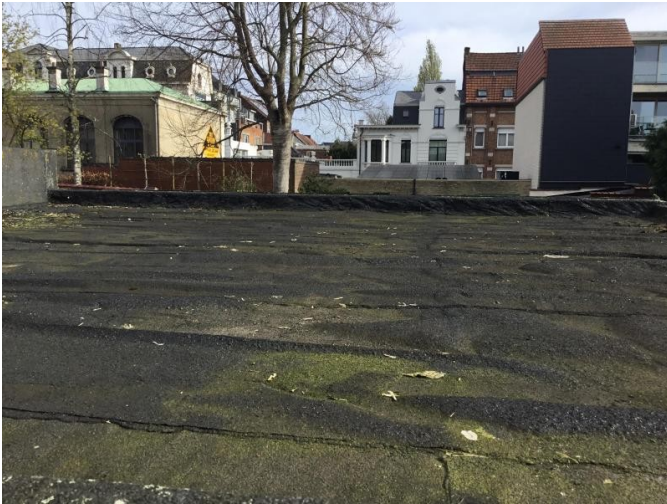
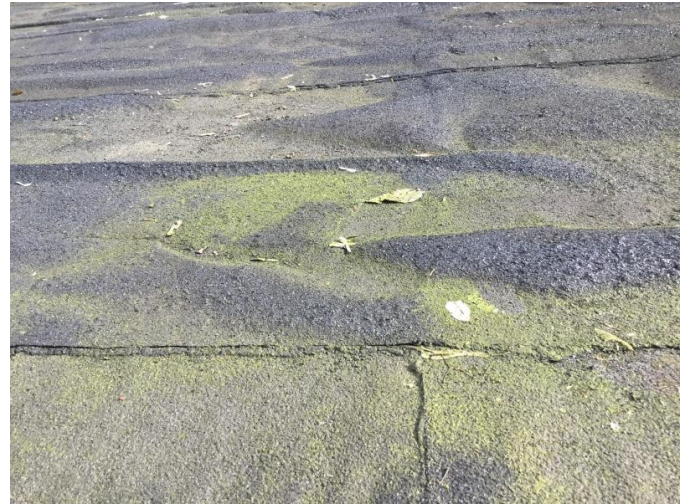
Het asbestmateriaal valt onder de mijlpaal van 2040.

Eindbeoordeling materiaalrisico	Laag materiaalrisico en/of verlaagde kans op vezelvrijgave
---------------------------------	--

Gebondenheid	Categorie 1: hechtgebonden in oorsprong
Asbestsoort (vezeltype)	Crocidoliet aanwezig
Asbestconcentratie	Laag (< 50%)
Afschermingsgraad van het gehele materiaal	Geheel of deels vrij aan de buitenlucht
Toestand van het materiaal	Licht beschadigd, licht verweerd. Intact materiaal type Pical – asbestboard of categorie III 'gebondenheid'

Beschrijving	Dak in roofing
Omgeving	Buiten
Primaire drager	Plat dak
Asbestmateriaal	Dak- en gevelbekleding - Roofing
Bindmiddel van asbestmateriaal	Bitumen (roofing, teer, asfalt)
Gebondenheid op basis van bindmiddel	Hecht
Hoeveelheid (oppervlakte - aantal)	• 15,00 m <sup>2</sup> - 1 stuk
Totale oppervlakte	15,00 m <sup>2</sup>
Eenvoudig bereikbaar	Ja
Bevestigingswijze	• Verlijmd, ingegoten, versmeerd

- Zorg voor een veilig beheer. Vermijd het beschadigen van het asbestmateriaal. Controleer de toestand jaarlijks op wijzigingen.

- Eenvoudige handelingen: enkel door erkend asbestverwijderaar  
Gezien de kans op vezelvrijgave bij het verwijderen van deze asbesttoepassing dient de verwijdering en afvoer uitgevoerd te worden door een erkende asbestverwijderaar.

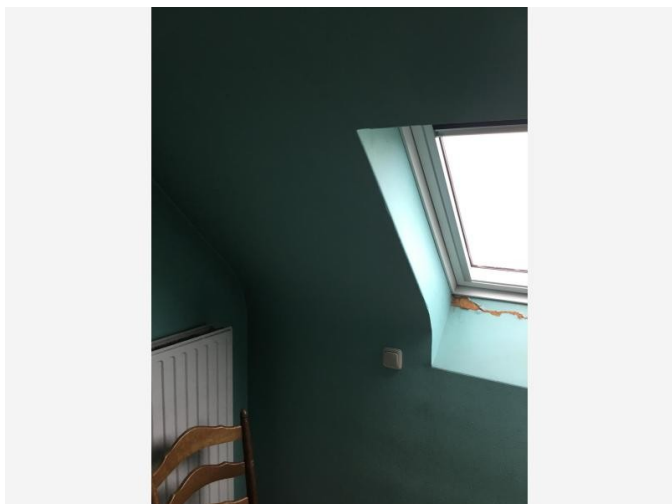
Het plafond op de verdieping is uitgewerkt in gyproc panelen.

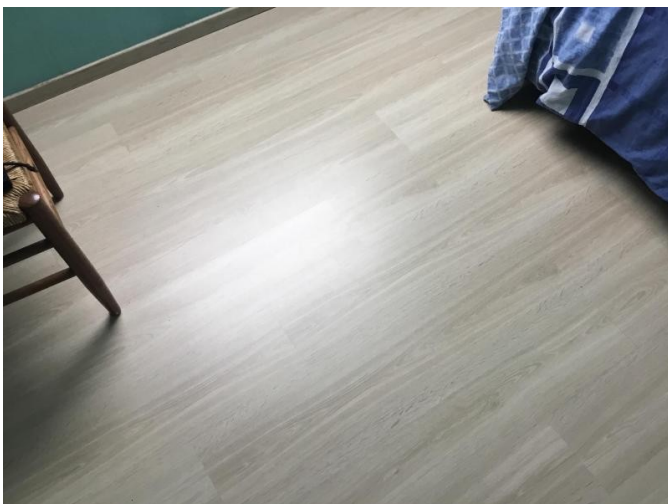
De vloerbedekking op de verdieping bestaat uit laminaat en bezit geen asbesthoudende kenmerken.

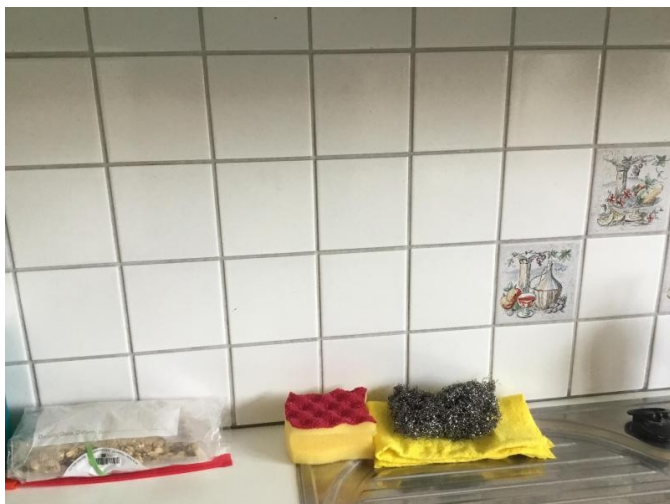
Gezien het bouwjaar van de woning bestaat de mogelijkheid dat de gebruikte tegellijm asbesthoudende componenten bevatte.

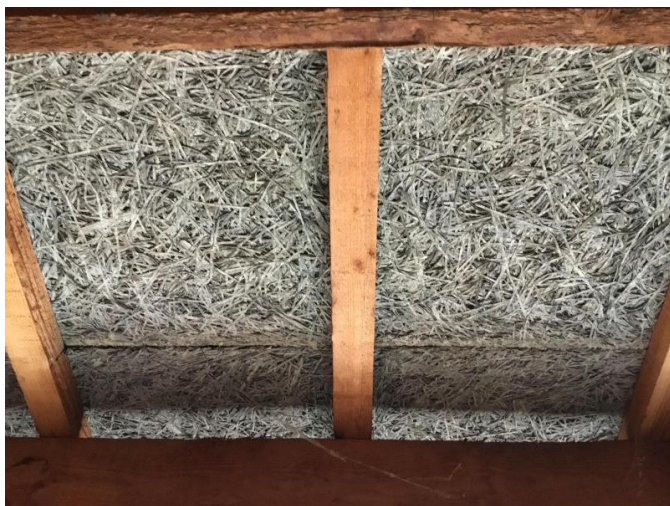
De houtwolplaten bezitten geen asbesthoudende kenmerken.

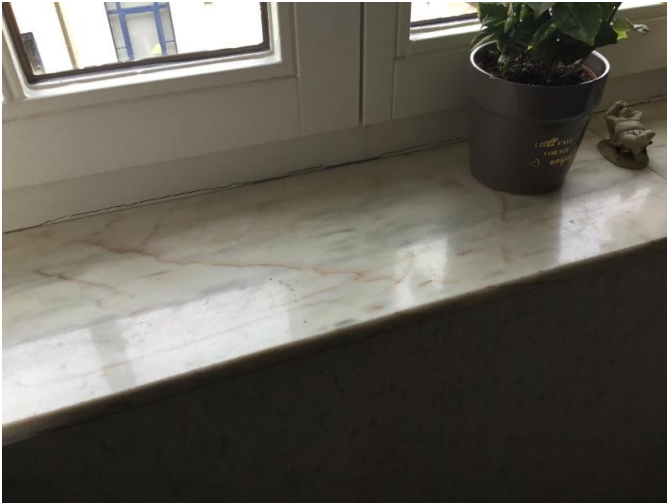
De vensterbanktabletten binnen bestaan uit marmer en bezitten geen asbesthoudende kenmerken.

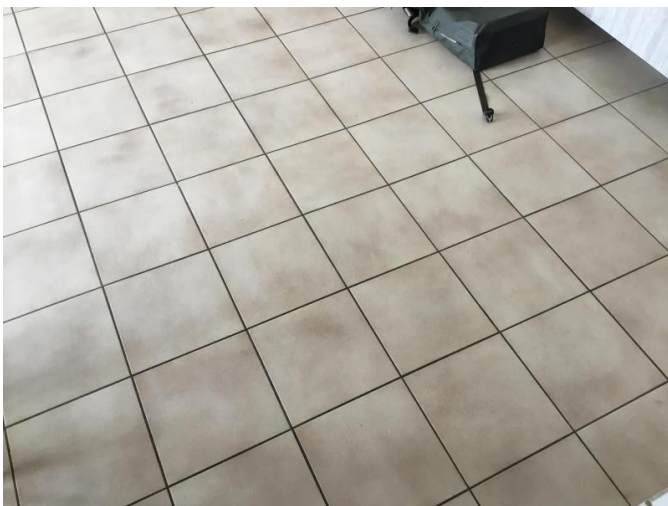
Gezien het bouwjaar van de woning bestaat de mogelijkheid dat de gebruikte tegellijm asbesthoudende componenten bevatte.

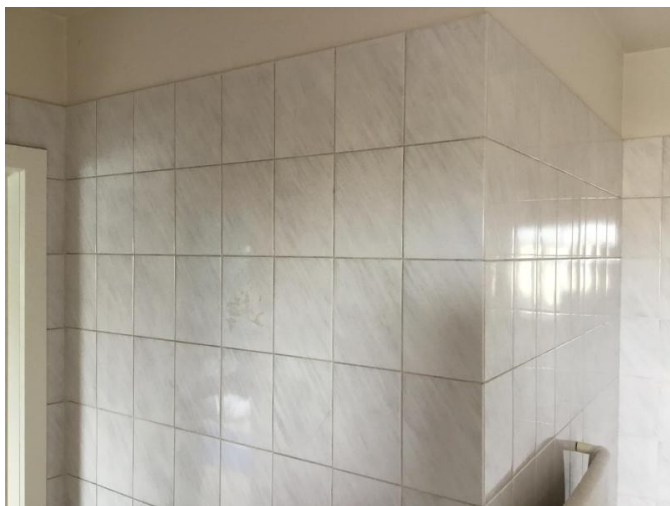
Gezien het bouwjaar van het pand bestaat de mogelijkheid dat de gebruikte tegellijm asbesthoudende componenten bevat.

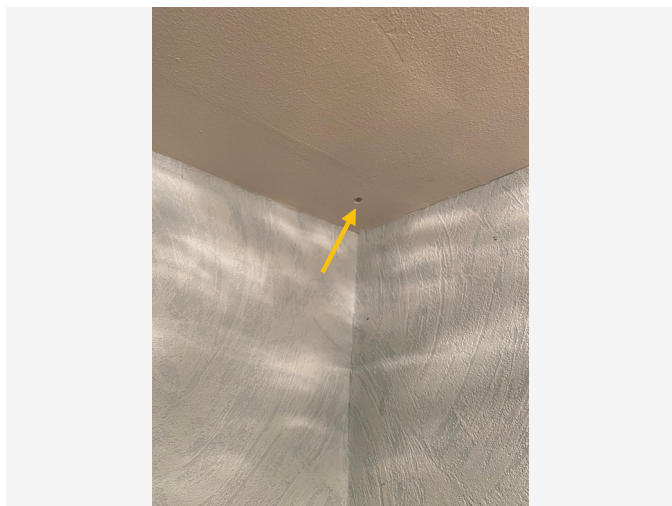
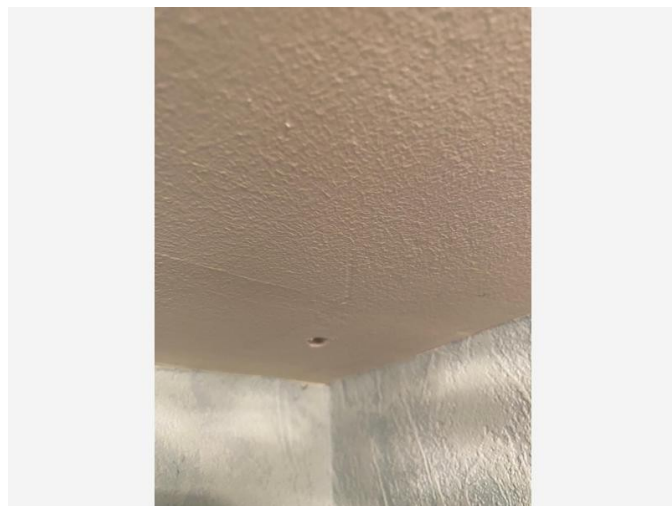
Geen asbest

#	Type	Referentie	Resultaat
10.1	Mengmonster	20240406LES58/4S3	Geen asbest

Beschrijving	Pleisterwerk plafond
Omgeving	Binnen
Primaire drager	Plafond

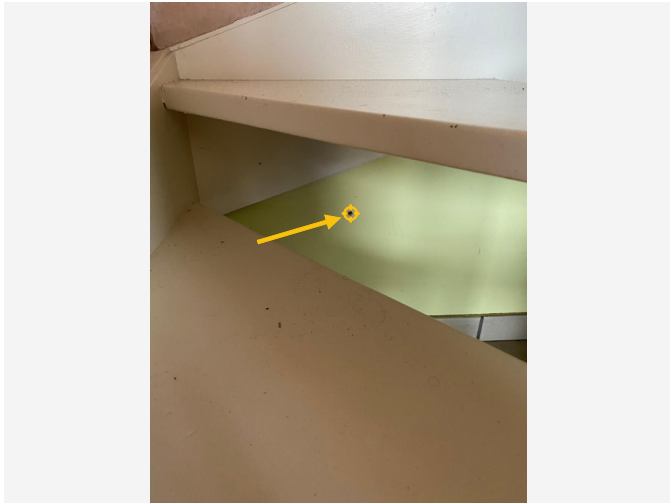
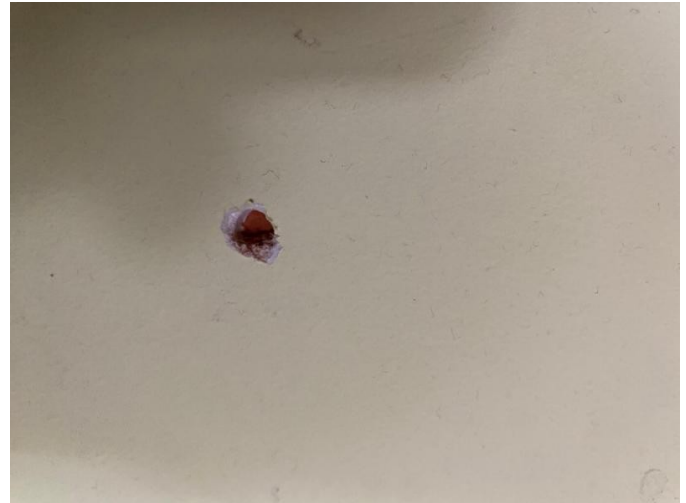
Geen asbest

#	Type	Referentie	Resultaat
11.1	Mengmonster	20240406LES58/4S2	Geen asbest

Beschrijving	Pleisterwerk muren
Omgeving	Binnen
Primaire drager	Binnenwand
