Asbestinventarisatetest

Bosstraat 25, 9500 Geraardsbergen

Attestnummer : 20240720-000090.000

Uitgegeven op : 20.07.2024

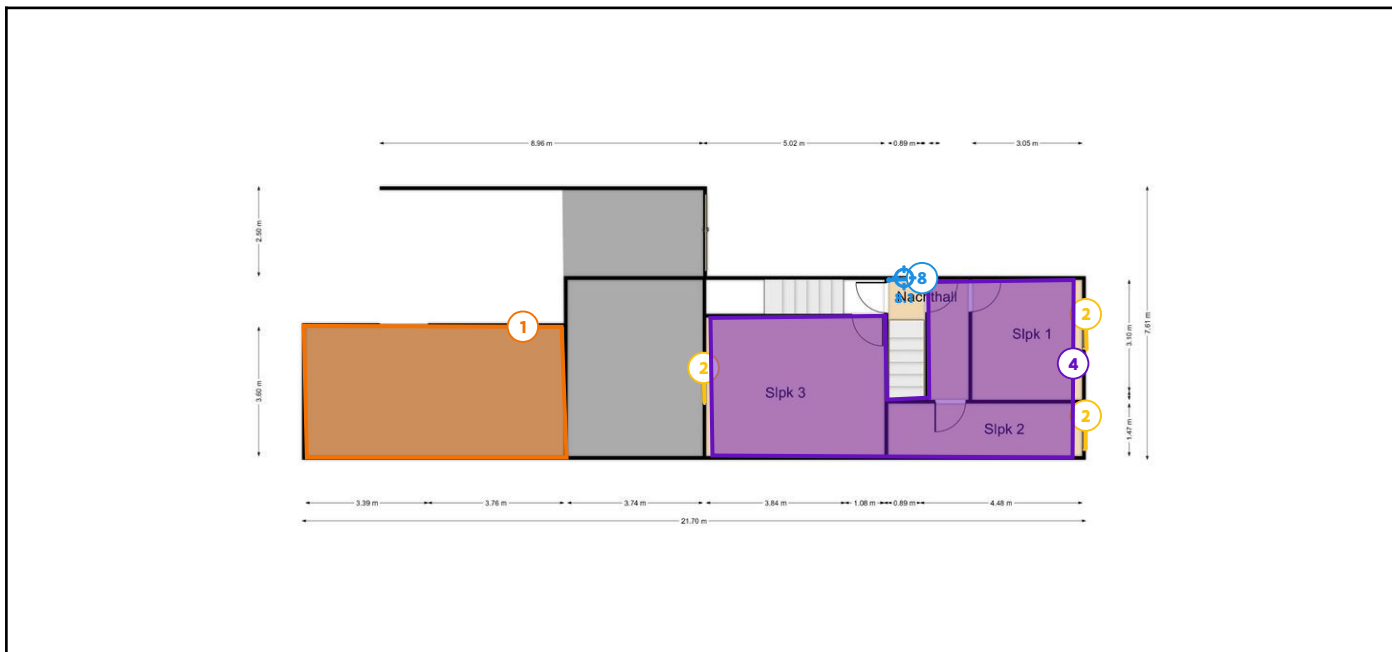
Plan 1.3: Verdieping plan

Beschrijving	Type	Actie
1. Dak in asbestgolfplaten	Asbestmateriaal	Verwijderen
2. Buitenschrijnwerk	Uitsluiting	-
4. Gyproc wanden en plafonds	Advies	-
8. Pleisterwerk muren	Geen asbest	-
8.1 Code: 20240715BOS25S3	Mengmonster	-

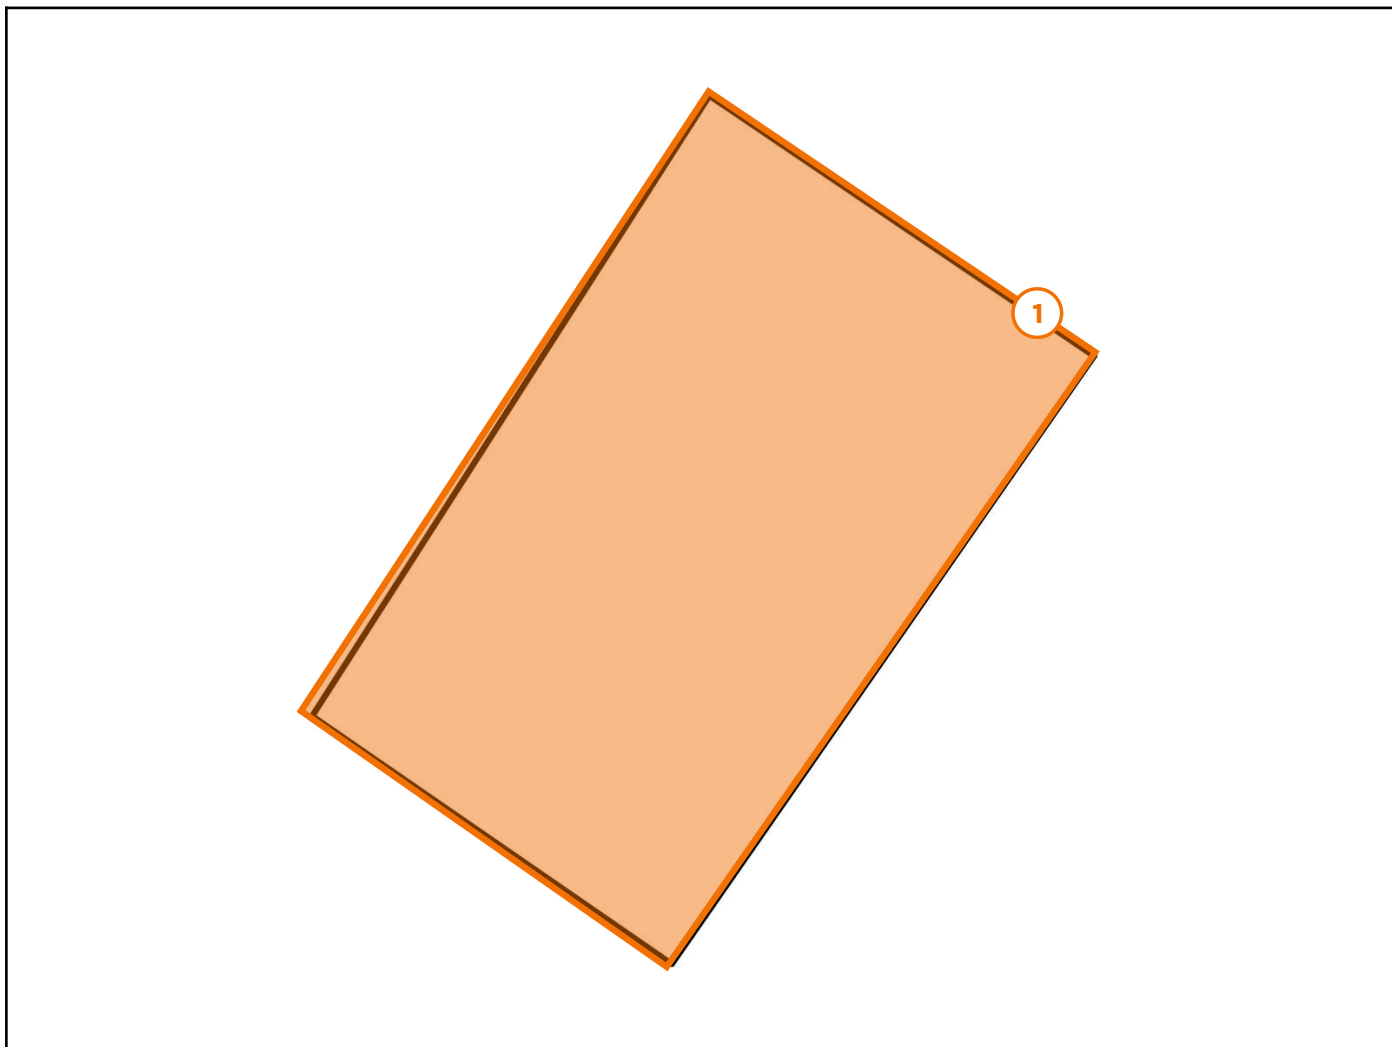
Plan 2.1: Constructie plan

Beschrijving	Type	Actie
1. Dak in asbestgolfplaten	Asbestmateriaal	Verwijderen

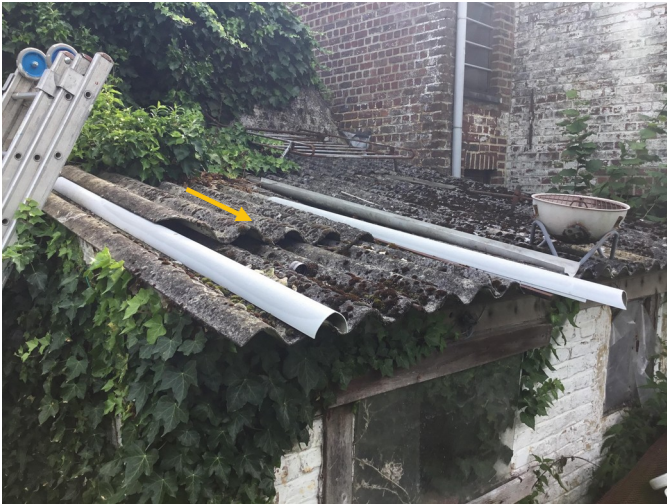
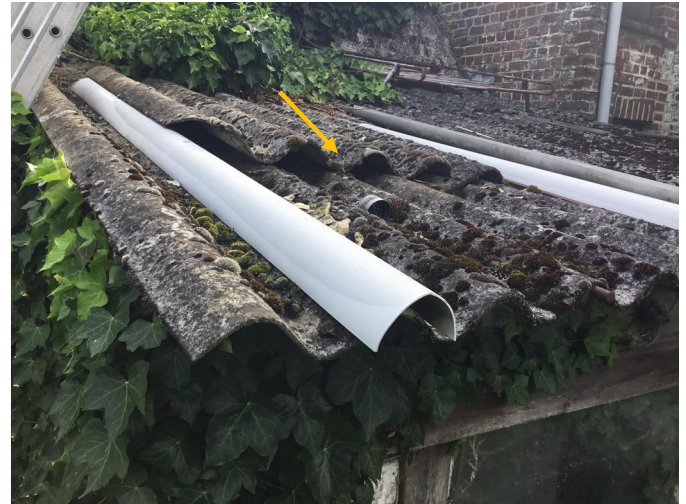
Het asbestmateriaal valt onder de mijlpaal van 2034.

Eindbeoordeling materiaalrisico	Verhoogd materiaalrisico en/of verhoogde kans op vezelvrijgave
---------------------------------	--

Gebondenheid	Categorie 1: hechtgebonden in oorsprong
Asbestsoort (vezeltype)	Crocidoliet aanwezig
Asbestconcentratie	Laag (< 50%)
Afschermingsgraad van het gehele materiaal	Geheel of deels vrij aan de buitenlucht
Toestand van het materiaal	Matig beschadigd, matig verweerd

Beschrijving	Dak in asbestgolfplaten
Omgeving	Buiten
Primaire drager	Schuin dak
Asbestmateriaal	Dak- en gevelbekleding - Golfplaat
Bindmiddel van asbestmateriaal	Cement
Gebondenheid op basis van bindmiddel	Hecht
Hoeveelheid (oppervlakte - aantal)	<ul style="list-style-type: none">• 21,00 m² - 1 stuk
Totale oppervlakte	21,00 m ²
Eenvoudig bereikbaar	Ja
Bevestigingswijze	<ul style="list-style-type: none">• Geschroefd
Identificatiemethode	Vaststelling zonder monsternamen
Destructieve handeling voor identificatie	Nee

- Verwijder dit asbestmateriaal zo snel mogelijk. Volg de toestand goed op.

- Eenvoudige handelingen: mag via doe-het-zelf of door werknemer(s) met opleidingsattest eenvoudige handelingen
Gezien het geringe volume en de bereikbaarheid van de asbesthoudende toepassing kan deze door middel van doe-het-zelf of eenvoudige handelingen verwijderd worden. Gebruik hierbij steeds de gepaste persoonlijke beschermingsmiddelen, vermijdt vezelvrijgave en voer het asbesthoudend afval, verpakt, via de juiste afvalstroom af.

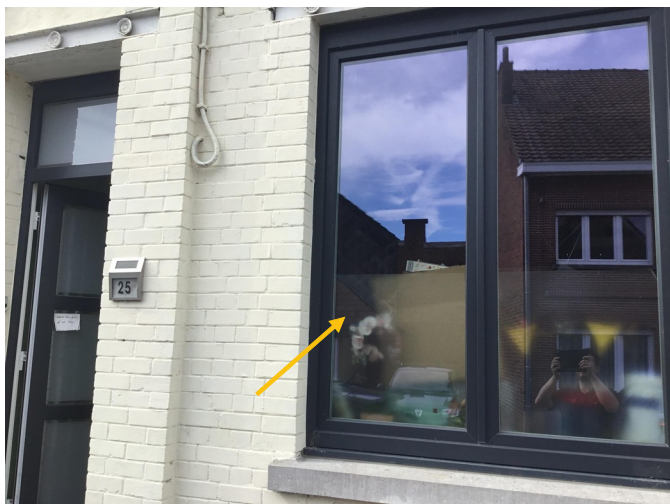
Uitgesloten van inspectie

Bouwjaar: 2017

Constructies gebouwd vanaf 2001 moeten niet onderzocht worden

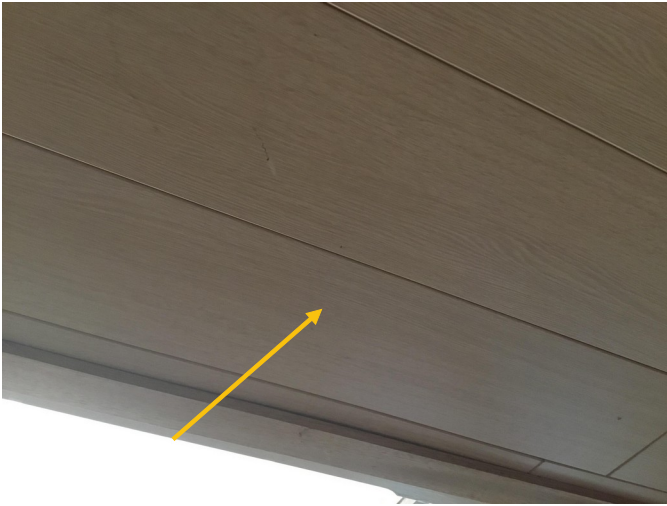
De plafondbekleding in de keuken bestaat uit laminaten planchetten. Deze bezitten geen asbesthoudende kenmerken.

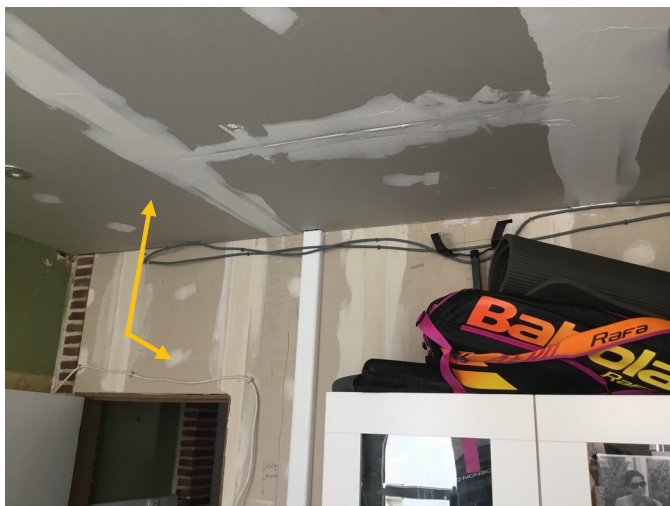
De wanden en plafonds zijn uitgewerkt in gyproc panelen en bezitten geen asbesthoudende kenmerken.

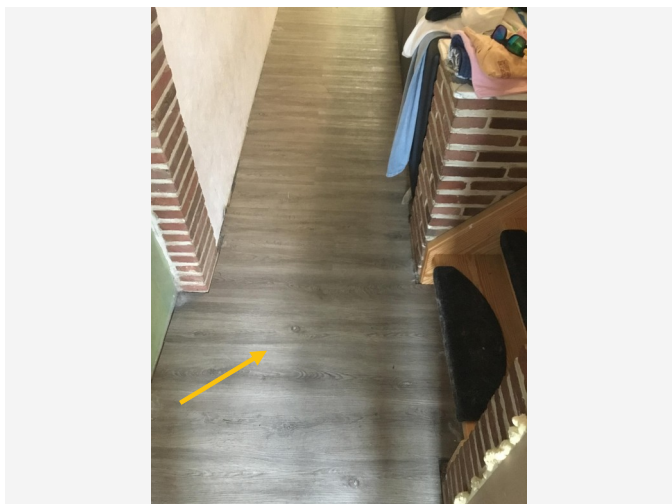
De vloerbedekking bestaat uit laminaat en bezit geen asbesthoudende kenmerken.

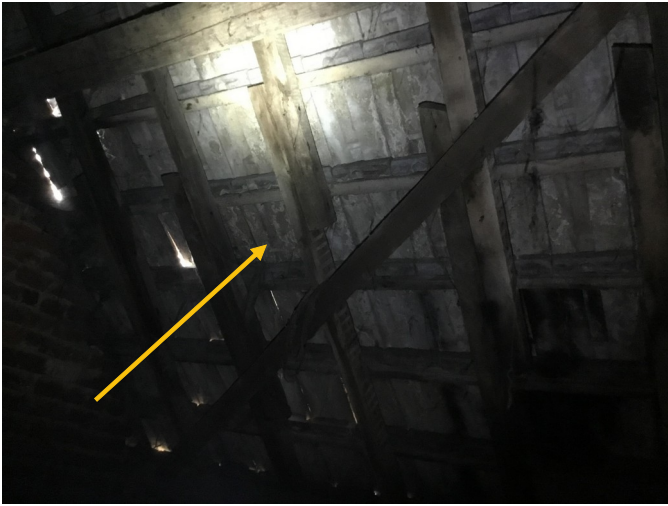
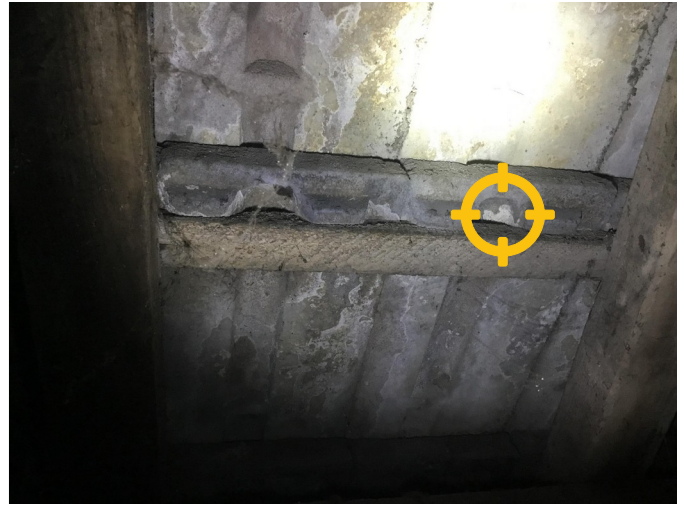
Fiche 6: Dakpannen

Geen asbest

#	Type	Referentie	Resultaat
6.1	Puntmonster	20240715BOS25S2	Geen asbest

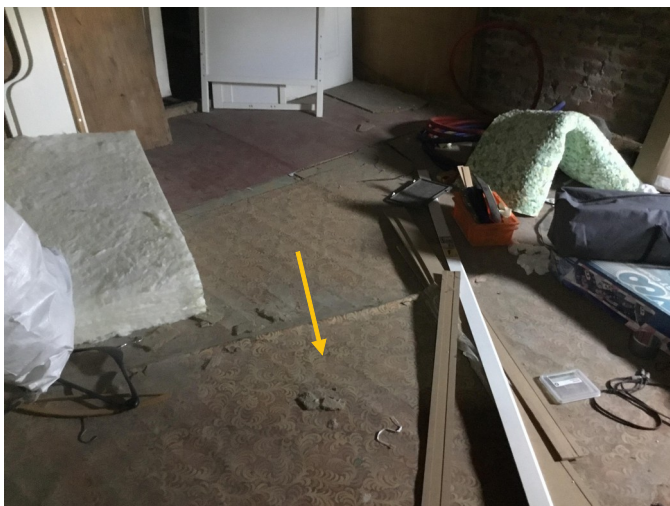
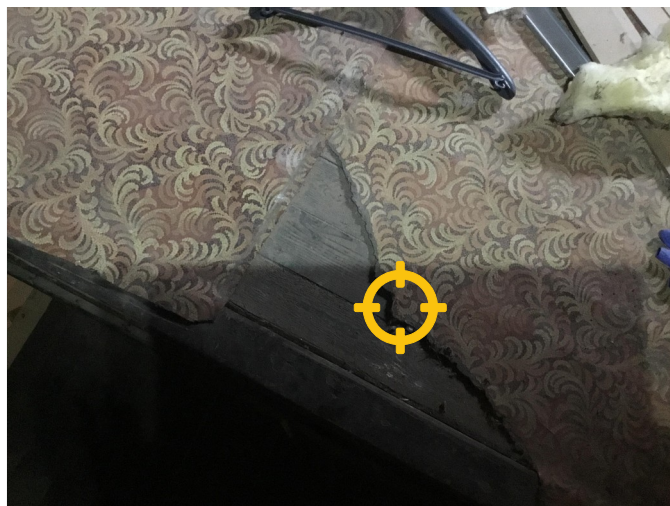
Fiche 7: Vinyl vloer

Geen asbest

#	Type	Referentie	Resultaat
7.1	Puntmonster	20240715BOS25S1	Geen asbest

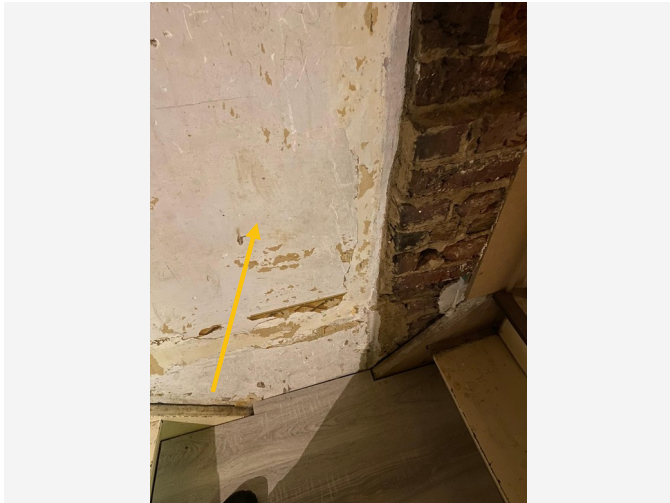
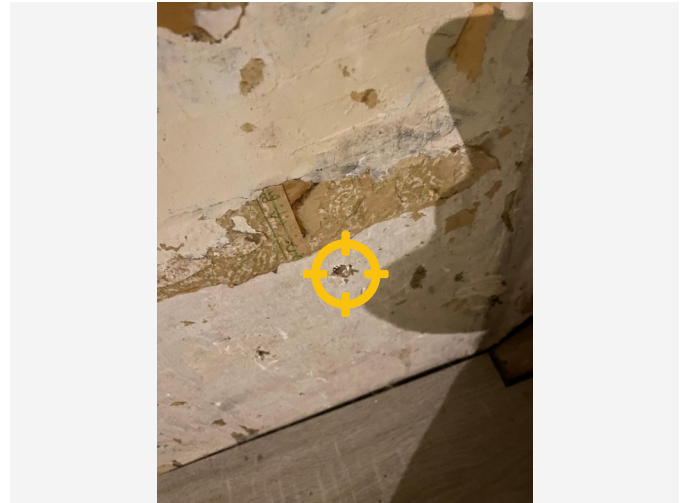
Geen asbest

#	Type	Referentie	Resultaat
8.1	Mengmonster	20240715BOS25S3	Geen asbest

Beschrijving	Pleisterwerk muren
Omgeving	Binnen
Primaire drager	Binnenwand
Bindmiddel van materiaal	Gips - kalk
Gebondenheid op basis van bindmiddel	Niet-hechtgebonden
Hoeveelheid (oppervlakte - dikte - aantal)	• 12,50 m ² - 2,00 cm - 1 stuk
Totaal volume	0,25 m ³
Identificatiemethode	Vaststelling met monsternamen
Destructieve handeling voor identificatie	Nee
Opmerking	De mogelijkheid bestaat dat het pleisterwerk zich nog fragmentarisch achter de gyprocwanden bevindt.
