# Asbestinventarisatetest

Groenlaan 47, 9506 Geraardsbergen

Attestnummer : 20240401-000168.000

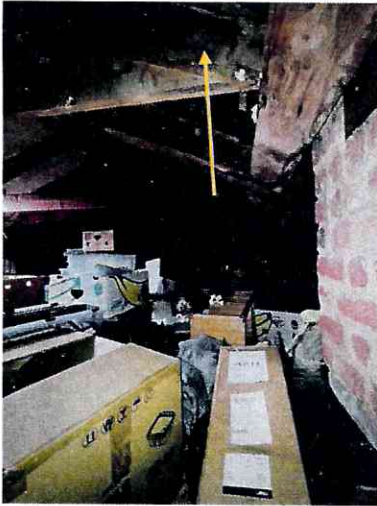
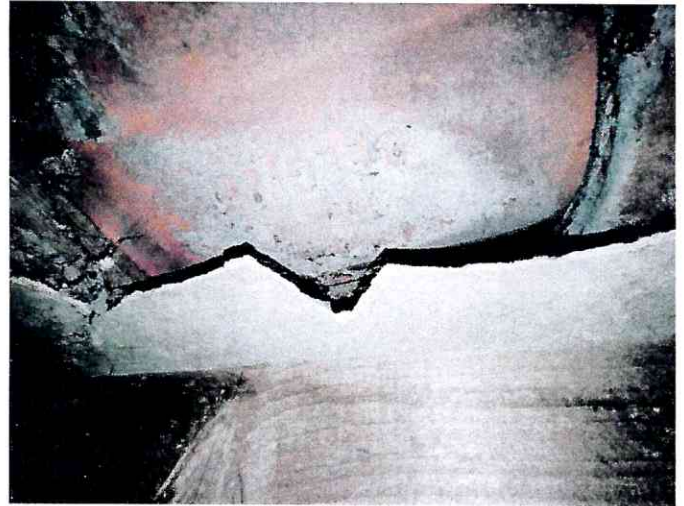
Eindbeoordeling materiaalisico	Laag materiaalisico en/of verlaagde kans op vezelvrijgave
Opmerking	Sinds 27 april 2019 is het verboden om zonnepanelen, een overzet dak of andere constructies (zoals reclamepanelen) te plaatsen op asbestcementen dak- of gevelbekleding. Ook in het geval van een asbesthoudend onderdak is dit niet mogelijk.

#	Type	Referentie	Resultaat
1.1	Puntmonster	003	Chrysotiel

Beschrijving	cementplaten type menuiserite (onderdak)
Omgeving	Binnen
Primaire drager	Schuin dak

Zorgvuldig beheren

- Zorg voor een veilig beheer en verwijder dit asbestmateriaal wanneer het bij werken eenvoudig bereikbaar wordt. Controleer de toestand jaarlijks op wijzigingen.

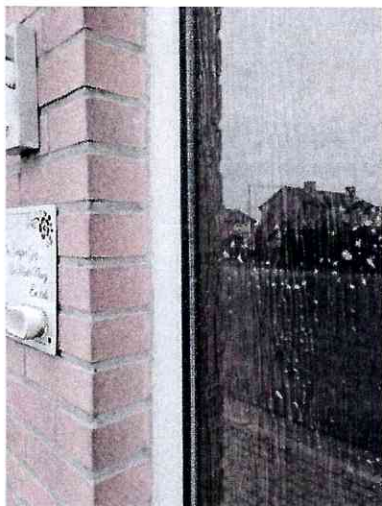
Vrije foto

De gebruikte siliconen kit is niet asbestverdacht.

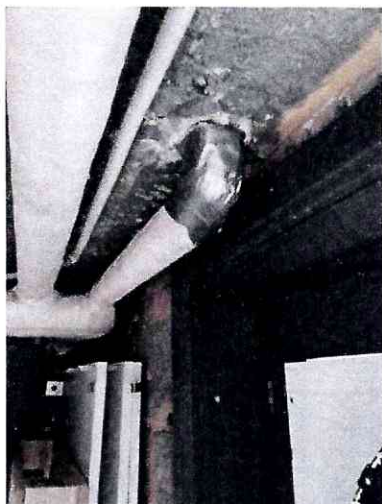
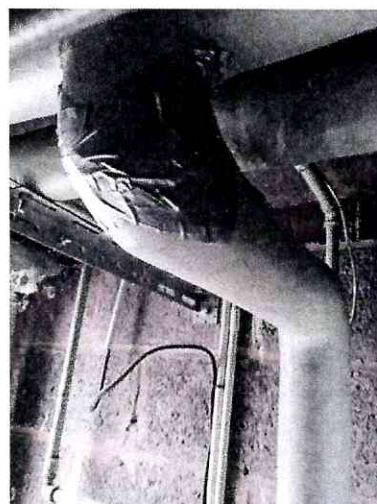
## Fiche 3: leidingisolatie bocht

### Conclusie

Geen asbest

#	Type	Referentie	Resultaat
3.1	Mengmonster	005	Geen asbest

Beschrijving	leidingisolatie bocht
Omgeving	Binnen
Primaire drager	HVAC infrastructuur en uitrusting
Bindmiddel van materiaal	Gips - kalk

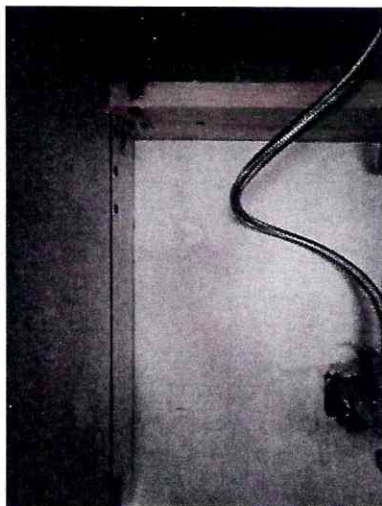
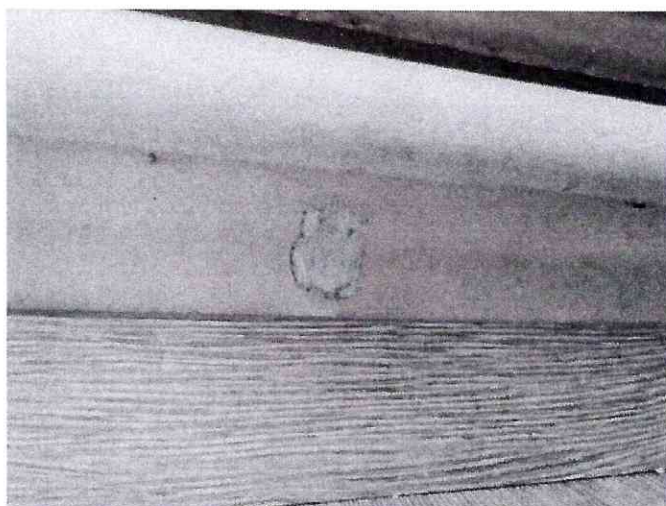
## Fiche 4: muurpleister

### Conclusie

Geen asbest

#	Type	Referentie	Resultaat
4.1	Mengmonster	001	Geen asbest

Beschrijving	muurpleister
Omgeving	Binnen
Primaire drager	Binnenwand

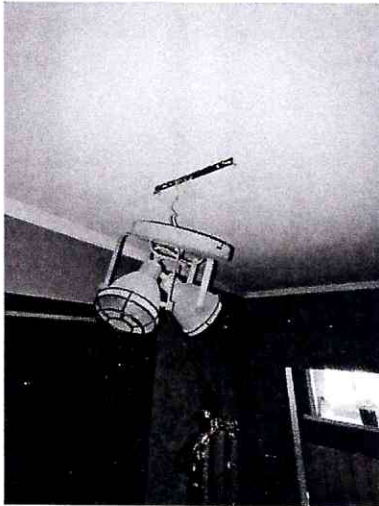
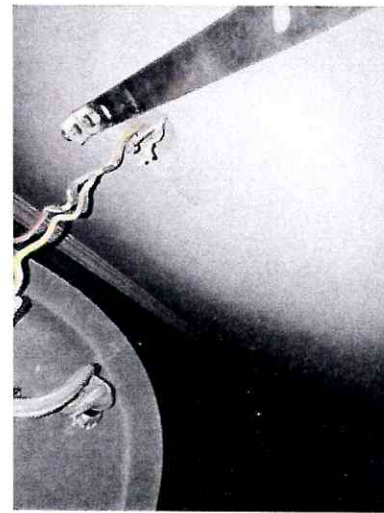
## Fiche 5: plafondpleister

### Conclusie

Geen asbest

#	Type	Referentie	Resultaat
5.1	Puntmonster	002	Geen asbest

Beschrijving	plafondpleister
Omgeving	Binnen
Primaire drager	Plafond

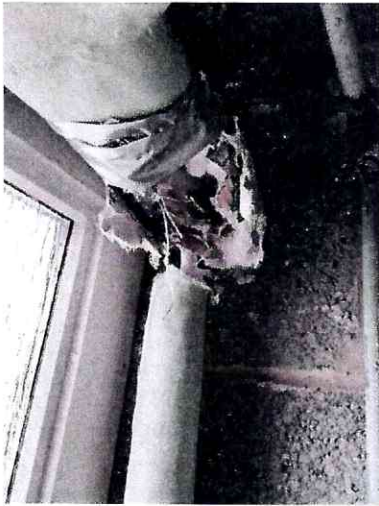
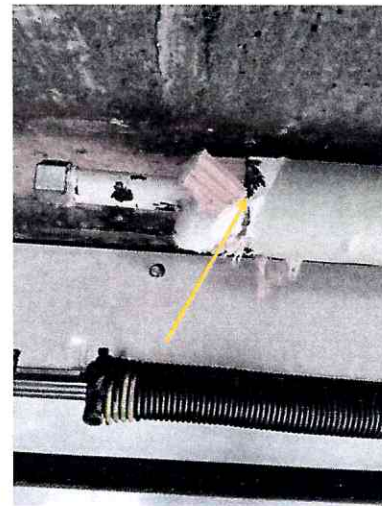
## Fiche 6: leidingisolatie recht

### Conclusie

Geen asbest

#	Type	Referentie	Resultaat
6.1	Mengmonster	004	Geen asbest

Beschrijving	leidingisolatie recht
Omgeving	Binnen
Primaire drager	HVAC infrastructuur en uitrusting
Bindmiddel van materiaal	Gips - kalk
