Asbestinventarisatetest

Hoge Buizemont 106, 9500 Geraardsbergen

Attestnummer : 20250220-000515.000

Uitgegeven op : 20.02.2025

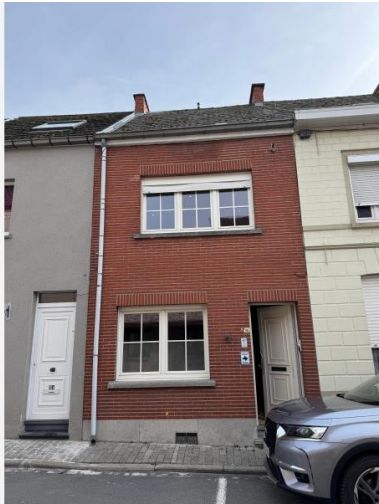
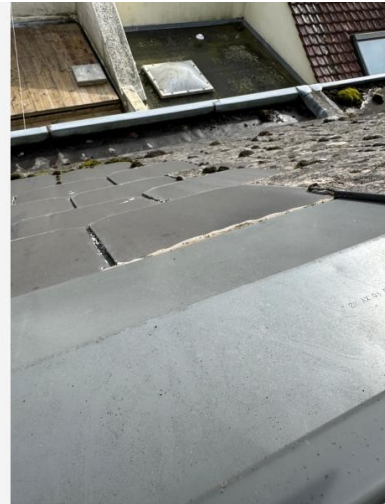
Beschrijving	Type	Actie
1. Leien uit asbestcement	Asbestmateriaal	Verwijderen
2. roofing asbestverdacht	Asbestmateriaal	Zorgvuldig beheren

Het asbestmateriaal valt onder de mijlpaal van 2034.

Zeker niet ontmossen. geen hoge druk reinigers op gebruiken of enig borstelmetaal.

Het is niet toegelaten om zonnepanelen op dit dak te plaatsen.

Indien een dakraam moet worden geplaatst zal het dak (lokaal) moeten worden ontdaan van zijn asbestleien en mogen deze niet worden herbouwd in de aansluiting van het dakraam

Eindbeoordeling materiaalrisico	Verhoogd materiaalrisico en/of verhoogde kans op vezelvrijgave
Opmerking	<p>crocidoliet wordt aangenomen omdat er geen staal werd genomen.</p> <p>een staalname kan de ware asbestsoort bewijzen. en dit kan een invloed hebben om de risicobeoordeling.</p> <p>Korstmossen op deze leien veroorzaken de "Matig beschadigd, matig verweerd" toestand.</p> <p>het is niet toegelaten dit dak te ontmossen</p>

Gebondenheid	Categorie 1: hechtgebonden in oorsprong
Asbestsoort (vezeltype)	Crocidoliet aanwezig
Asbestconcentratie	Laag (< 50%)
Afschermingsgraad van het gehele materiaal	Geheel of deels vrij aan de buitenlucht
Toestand van het materiaal	Matig beschadigd, matig verweerd

Beschrijving	Leien uit asbestcement
Omgeving	Buiten
Primaire drager	Schuin dak
Asbestmateriaal	Dak- en gevelbekleding - Lei, shingle
Bindmiddel van asbestmateriaal	Cement
Gebondenheid op basis van bindmiddel	Hecht
Hoeveelheid (oppervlakte - aantal)	<ul style="list-style-type: none">• 65,00 m² - 1 stuk
Totale oppervlakte	65,00 m ²
Eenvoudig bereikbaar	Ja
Bevestigingswijze	<ul style="list-style-type: none">• Genageld, geniet
Identificatiemethode	Vaststelling zonder monstername
Destructieve handeling voor identificatie	Nee
Opmerking	<p>oppervlakte is een berendeneerde schatting , aan deze oppervlakte worden geen rechten verleend. dak was te hoog op accuraat te bepalen. de oppervlakte hier benoemd is een netto oppervlakte en houdt geen rekening met de overlap van de leien</p> <p>Er werd om economische reden geen staal genomen. opdrachtgever begrijpt dat daarom moet worden aangenomen dat deze toepassing asbest bevat, tot tegendeel wordt bewezen.</p>

Verwijderen

- Zorg voor een veilig beheer. Vermijd het beschadigen van het asbestmateriaal. Controleer de toestand jaarlijks op wijzigingen.
- Hemelwater dat afspoelt van asbestcement daken of gevels kan asbestdeeltjes bevatten. Gebruik het enkel voor gesloten circuits (bv. spoelen toiletten). Reinig na het vervangen van het dak of de gevel de dakgoten en regenwaterput of -ton om asbesthoudend sediment of slib te verwijderen
- Voer bijkomende staalname(s) uit.

- Eenvoudige handelingen: mag via doe-het-zelf of door werknemer(s) met opleidingsattest eenvoudige handelingen
Bij het verwijderen van asbesthoudende gevelleien is het essentieel om veilig te werk te gaan. Particulieren mogen zelf asbesthoudende materialen verwijderen tot een oppervlakte van 35 vierkante meter. Voor grotere oppervlaktes of bij twijfel is het aanbevolen dit werk over te laten aan een erkend asbestverwijderaar of een aannemer met een opleidingsattest voor eenvoudige handelingen. Hieronder volgt een handleiding voor het veilig verwijderen van gevelleien, met speciale aandacht voor het voorkomen van breuk:

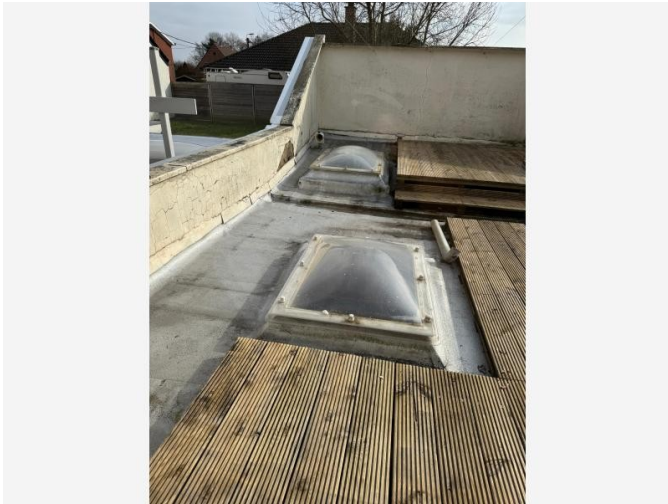
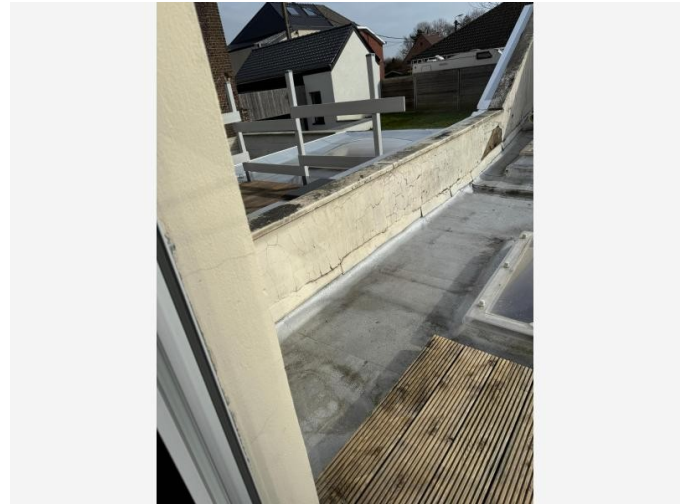
Het asbestmateriaal valt onder de mijlpaal van 2040.

Eindbeoordeling materiaalrisico	Laag materiaalrisico en/of verlaagde kans op vezelvrijgave
Opmerking	Een staalname kan een andere asbestsoort met zich meebrengen en de risico beoordeelbaar beïnvloeden

Gebondenheid	Categorie 1: hechtgebonden in oorsprong
Asbestsoort (vezeltype)	Alleen chrysotiel
Asbestconcentratie	Laag (< 50%)
Afschermingsgraad van het gehele materiaal	Geheel of deels vrij aan de buitenlucht
Toestand van het materiaal	Licht beschadigd, licht verweerd. Intact calciumsilicaatmateriaal of categorie III 'gebondenheid'

Beschrijving	roofing asbestverdacht
Omgeving	Buiten
Primaire drager	Plat dak
Asbestmateriaal	Dak- en gevelbekleding - Roofing
Bindmiddel van asbestmateriaal	Bitumen (roofing, teer, asfalt)
Gebondenheid op basis van bindmiddel	Hecht
Hoeveelheid (oppervlakte - aantal)	<ul style="list-style-type: none"> • 25,00 m² - 1 stuk
Totale oppervlakte	25,00 m ²
Eenvoudig bereikbaar	Ja
Bevestigingswijze	<ul style="list-style-type: none"> • Verlijmd, ingegoten, versmeerd
Identificatiemethode	<p>Vaststelling zonder monsternamen</p> <p>Motivatie: Groot risico op structurele gevolgschade (lekschade, werking installatie,...)</p>
Destructieve handeling voor identificatie	Nee
Opmerking	<p>de oppervlakte is een bereedeneerde schatting , waaraan geen rechten worden verleend.</p> <p>Er werd om lekschade te voorkomen gaan staal genomen.</p> <p>Alhoewel de toplaag asbestvrij kan zijn, kunnen onderliggende lagen asbestverdacht zijn. Indien je uitsluit wil? Dient er destructief onderzoek plaats te vinden.</p>

Zorgvuldig beheren

- Zorg voor een veilig beheer. Vermijd het beschadigen van het asbestmateriaal. Controleer de toestand jaarlijks op wijzigingen.
- Voer bijkomende staalname(s) uit.

- Eenvoudige handelingen: enkel door erkend asbestverwijderaar
dit is vanwege de verlijming eerder een taak voor een erkend asbestverwijderaar.

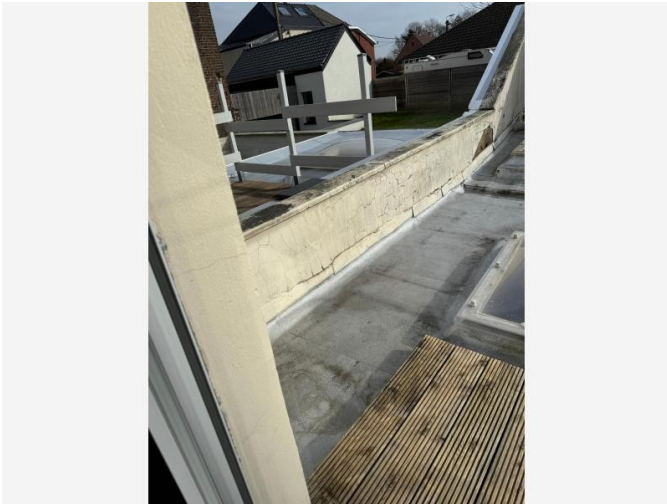
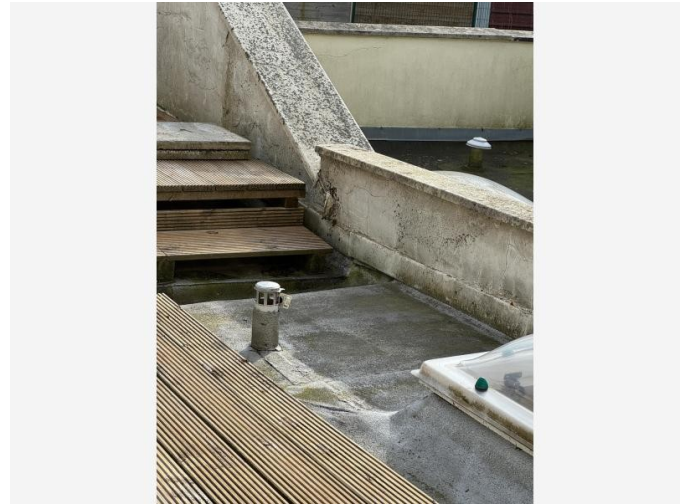
Het asbestmateriaal valt onder de mijlpaal van 2040.

Zeker bij werken deze materialen niet hergebruikt.

Verboden om deze te ontmossen of te reinigen met een hoge druk reiniger of (schuur)borstel

Eindbeoordeling materiaalrisico	Laag materiaalrisico en/of verlaagde kans op vezelvrijgave
Opmerking	Crocidoliet is een aanname bij gebrek aan staalname. Een staalname kan een andere asbestsoort met zich meebrengen en de risico beoordelig beïnvloeden

Gebondenheid	Categorie 1: hechtgebonden in oorsprong
Asbestsoort (vezeltype)	Crocidoliet aanwezig
Asbestconcentratie	Laag (< 50%)
Afschermingsgraad van het gehele materiaal	Geheel of deels vrij aan de buitenlucht
Toestand van het materiaal	Licht beschadigd, licht verweerd. Intact calciumsilicaatmateriaal of categorie III 'gebondenheid'

Beschrijving	Deksteen dak
Omgeving	Binnen
Primaire drager	Plat dak
Asbestmateriaal	Deksteen, muurkap - Vol
Bindmiddel van asbestmateriaal	Cement
Gebondenheid op basis van bindmiddel	Hecht
Hoeveelheid (oppervlakte - dikte - aantal)	<ul style="list-style-type: none">• 10,00 m² - 4,00 cm - 1 stuk
Totaal volume	0,40 m ³
Eenvoudig bereikbaar	Ja
Bevestigingswijze	<ul style="list-style-type: none">• Geklemd• Verlijmd, ingegoten, versmeerd
Identificatiemethode	Vaststelling zonder monsternamen
Destructieve handeling voor identificatie	Nee
Opmerking	dikte is een schatting, deze ornamenten hebben geen uniforme dikte. de oppervlakte is een beredeneerde schatting, waaraan geen rechten worden verleend.

Zorgvuldig beheren

- Zorg voor een veilig beheer. Vermijd het beschadigen van het asbestmateriaal. Controleer de toestand jaarlijks op wijzigingen.
- Hemelwater dat afspoelt van asbestcement daken of gevels kan asbestdeeltjes bevatten. Gebruik het enkel voor gesloten circuits (bv. spoelen toiletten). Reinig na het vervangen van het dak of de gevel de dakgoten en regenwaterput of -ton om asbesthoudend sediment of slib te verwijderen
- Voer bijkomende staalname(s) uit.

- Eenvoudige handelingen: mag via doe-het-zelf of door werknemer(s) met opleidingsattest eenvoudige handelingen
Deze zijn verlijmd maar vaak gewoon in de mortel gelegd.
De onderliggende mortel loskappen volstaat om deze ornamenten in zijn geheel te kunnen verwijderen zonder te breken.
Bij het verwijderen van asbesthoudende ornamenten is het essentieel om veilig te werk te gaan. Particulieren mogen zelf asbesthoudende materialen verwijderen maar even goed mag dit door een erkend

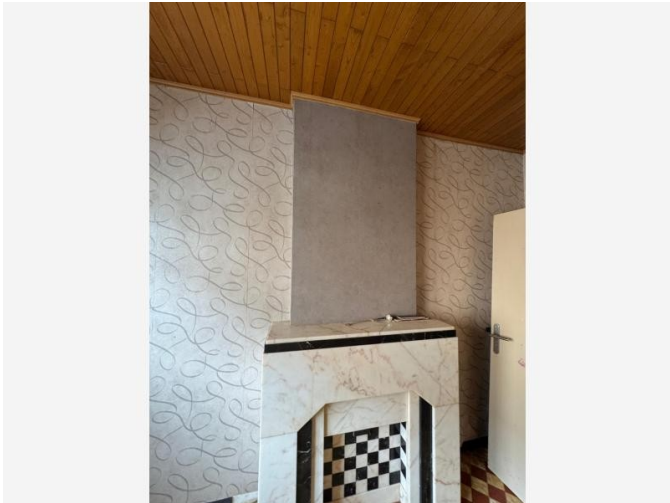
Situeringfoto

Tijdelijke beperking

Reden: Er is geen volledige risicobeoordeling mogelijk

Uitleg van de asbestdeskundige: De binnenkant van de schouw is niet zichtbaar.

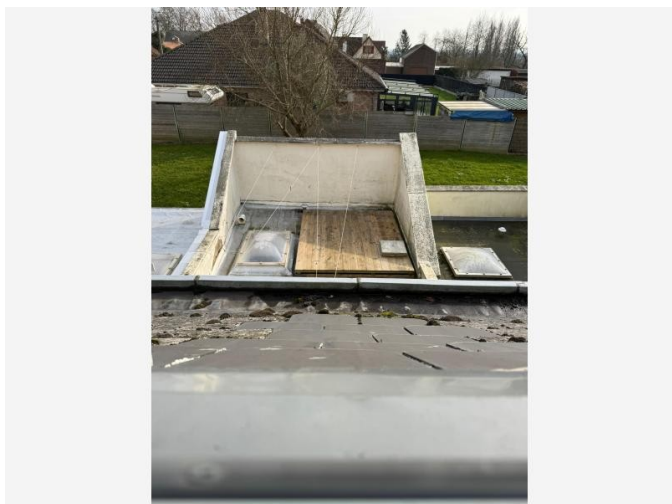
Permanente beperking

Reden: Er is geen volledige risicobeoordeling mogelijk

Uitleg van de asbestdeskundige: achterkant gemene muur op ander perceel

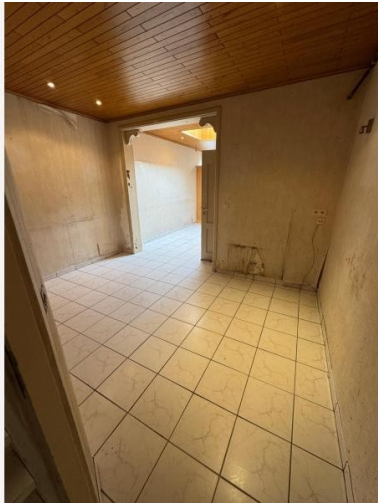
Vrije foto

PVC/HOUT bevat geen asbest.

De deskundige kan geen uitspraak doen over onderliggende materialen .

Daarbij kan een aanvullend destructief onderzoek uitsluitel bieden .

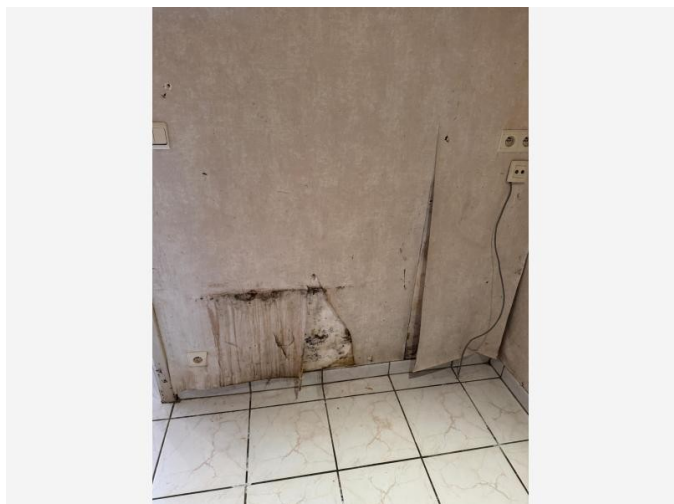
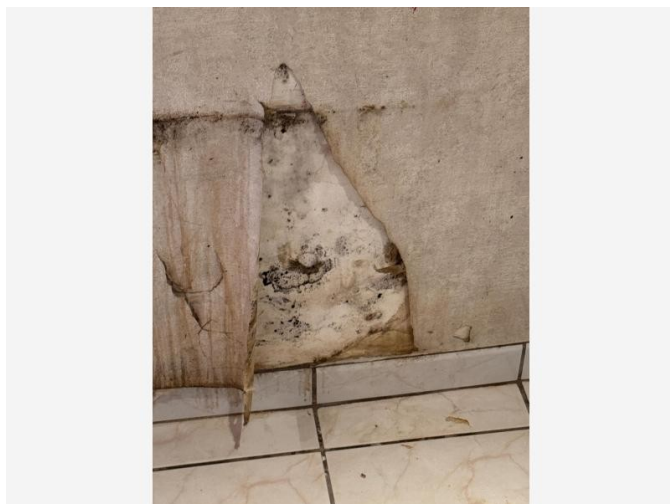
Fiche 9: bepleistering op de muren

Geen asbest

#	Type	Referentie	Resultaat
9.1	Mengmonster	MM1	Geen asbest

Beschrijving	bepleistering op de muren
Omgeving	Binnen
Primaire drager	Binnenwand
Bindmiddel van materiaal	Gips - kalk
Gebondenheid op basis van bindmiddel	Niet-hechtgebonden
Hoeveelheid (oppervlakte - dikte - aantal)	• 320,00 m ² - 1,00 cm - 1 stuk
Totaal volume	3,20 m ³
Identificatiemethode	Vaststelling met monsternamen
Destructieve handeling voor identificatie	Nee
Opmerking	<p>Deze oppervlakte is een berekende schatting, Er worden geen rechten verleend aan deze oppervlakten. De dikte is een schatting die voorkomt uit de monsterplaatsen en is daarom niet altijd representatief.</p> <p>staalname in</p> <p>Natteruimte : keuken</p> <p>droge ruimte : berging / slaapkamer</p> <p>trappenhal : staal genomen</p> <p>stookplaats : NVT</p>
