# Asbestinventarisatetest

Molendreef 2, 9500 Geraardsbergen

Attestnummer : 20241125-000062.000

Uitgegeven op : 25.11.2024

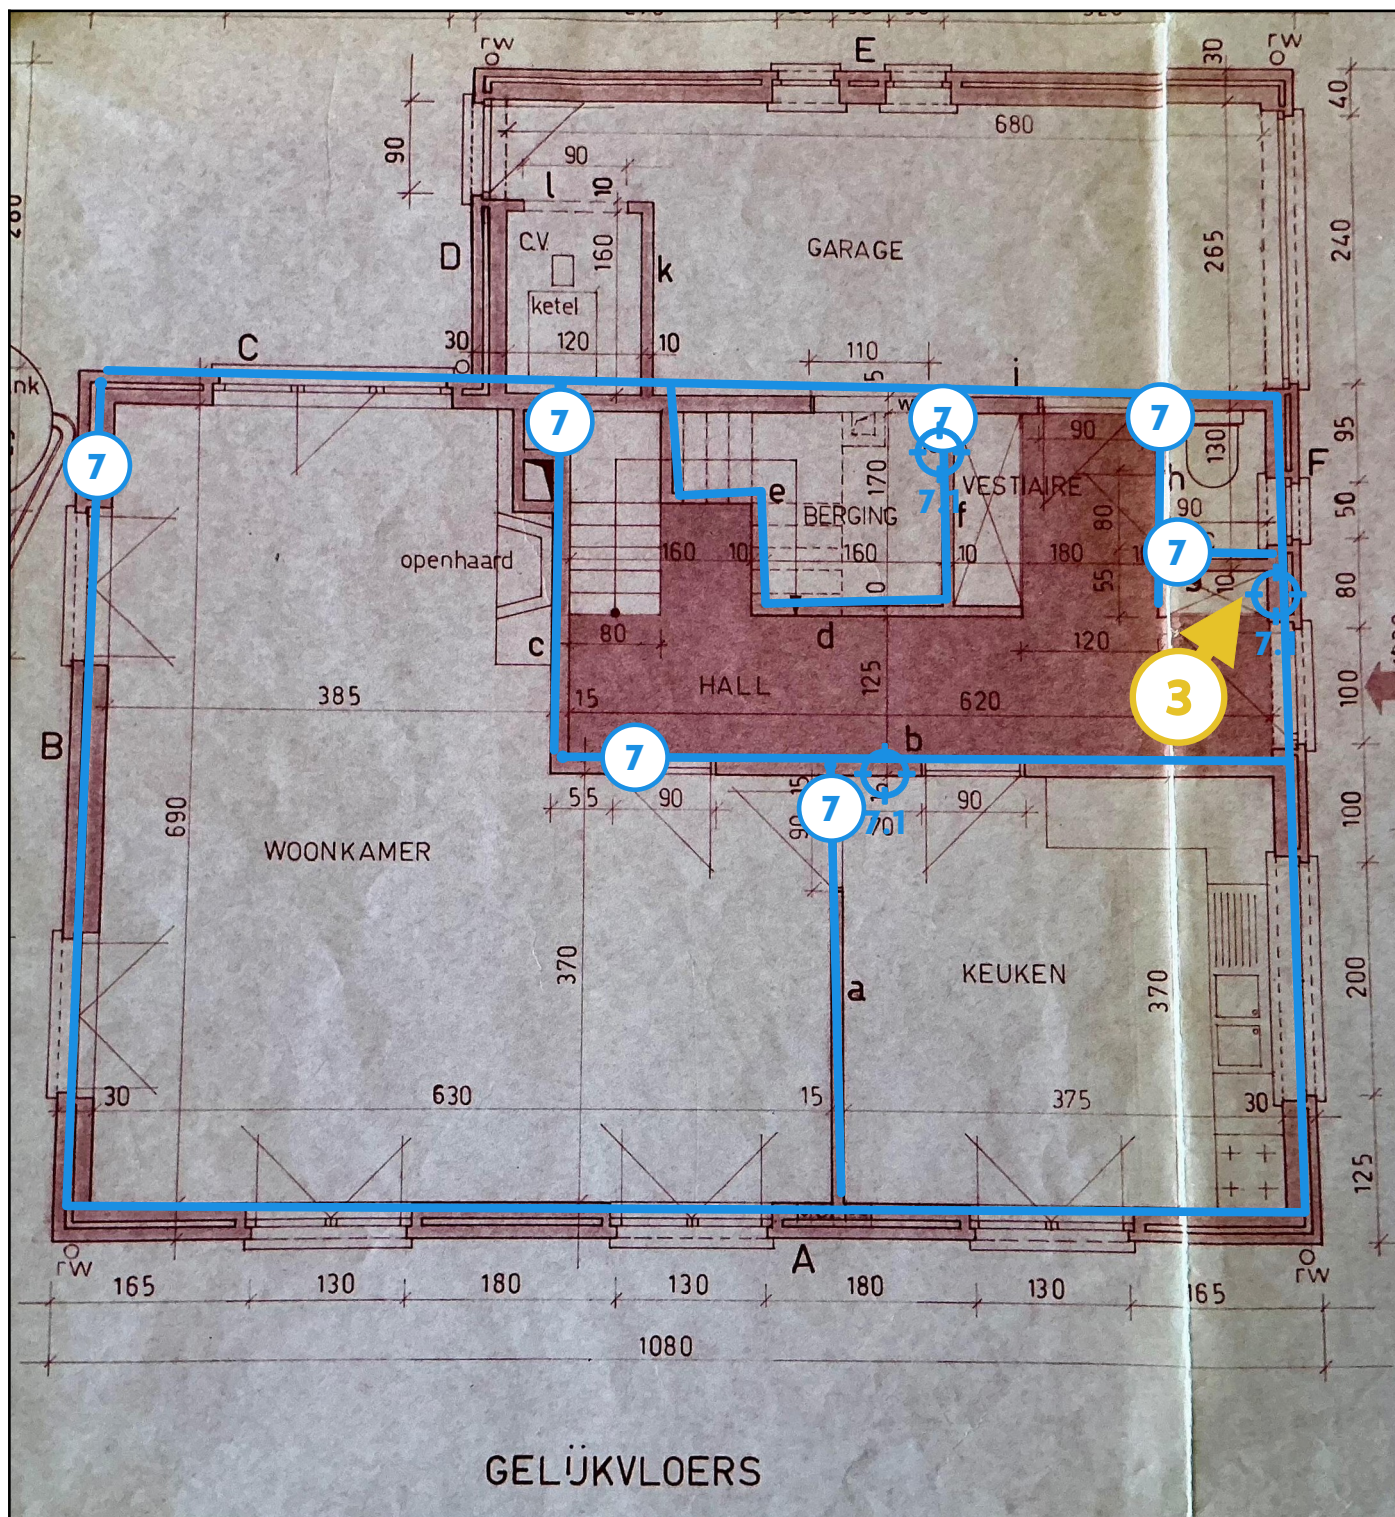
# Plan 1.1: Gelijkvloers plan

Beschrijving	Type	Actie
3. Bakeliet elektriciteitssteller	Asbestmateriaal	Zorgvuldig beheren

7. Pleisterwerk muren	Geen asbest	-
7.1 Code: 20241120MOL2S2	Mengmonster	-

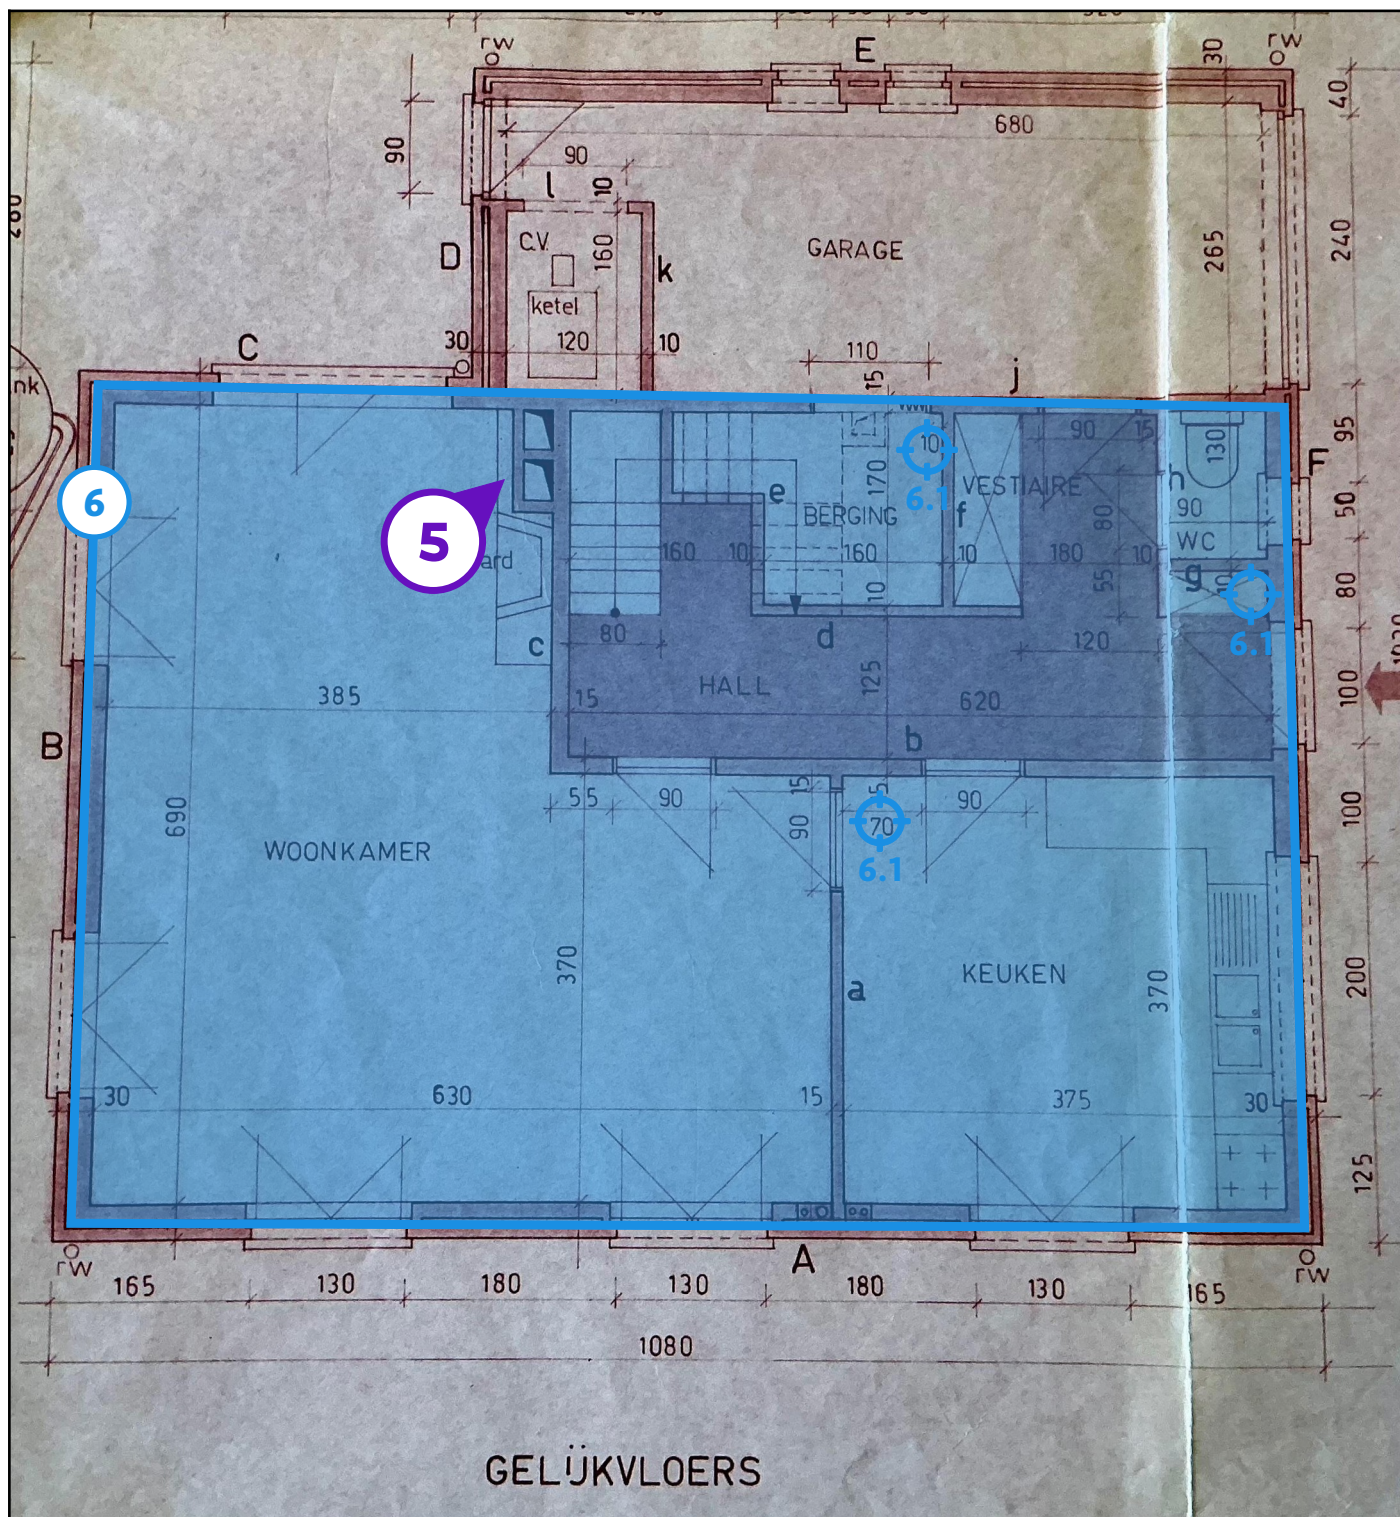
## Plan 1.2: Gelijkvloers plan

Beschrijving	Type	Actie
5. Rookgaskanaal	Advies	-

6. Pleisterwerk plafonds	Geen asbest	-
6.1 Code: 20241120MOL2S3	Mengmonster	-

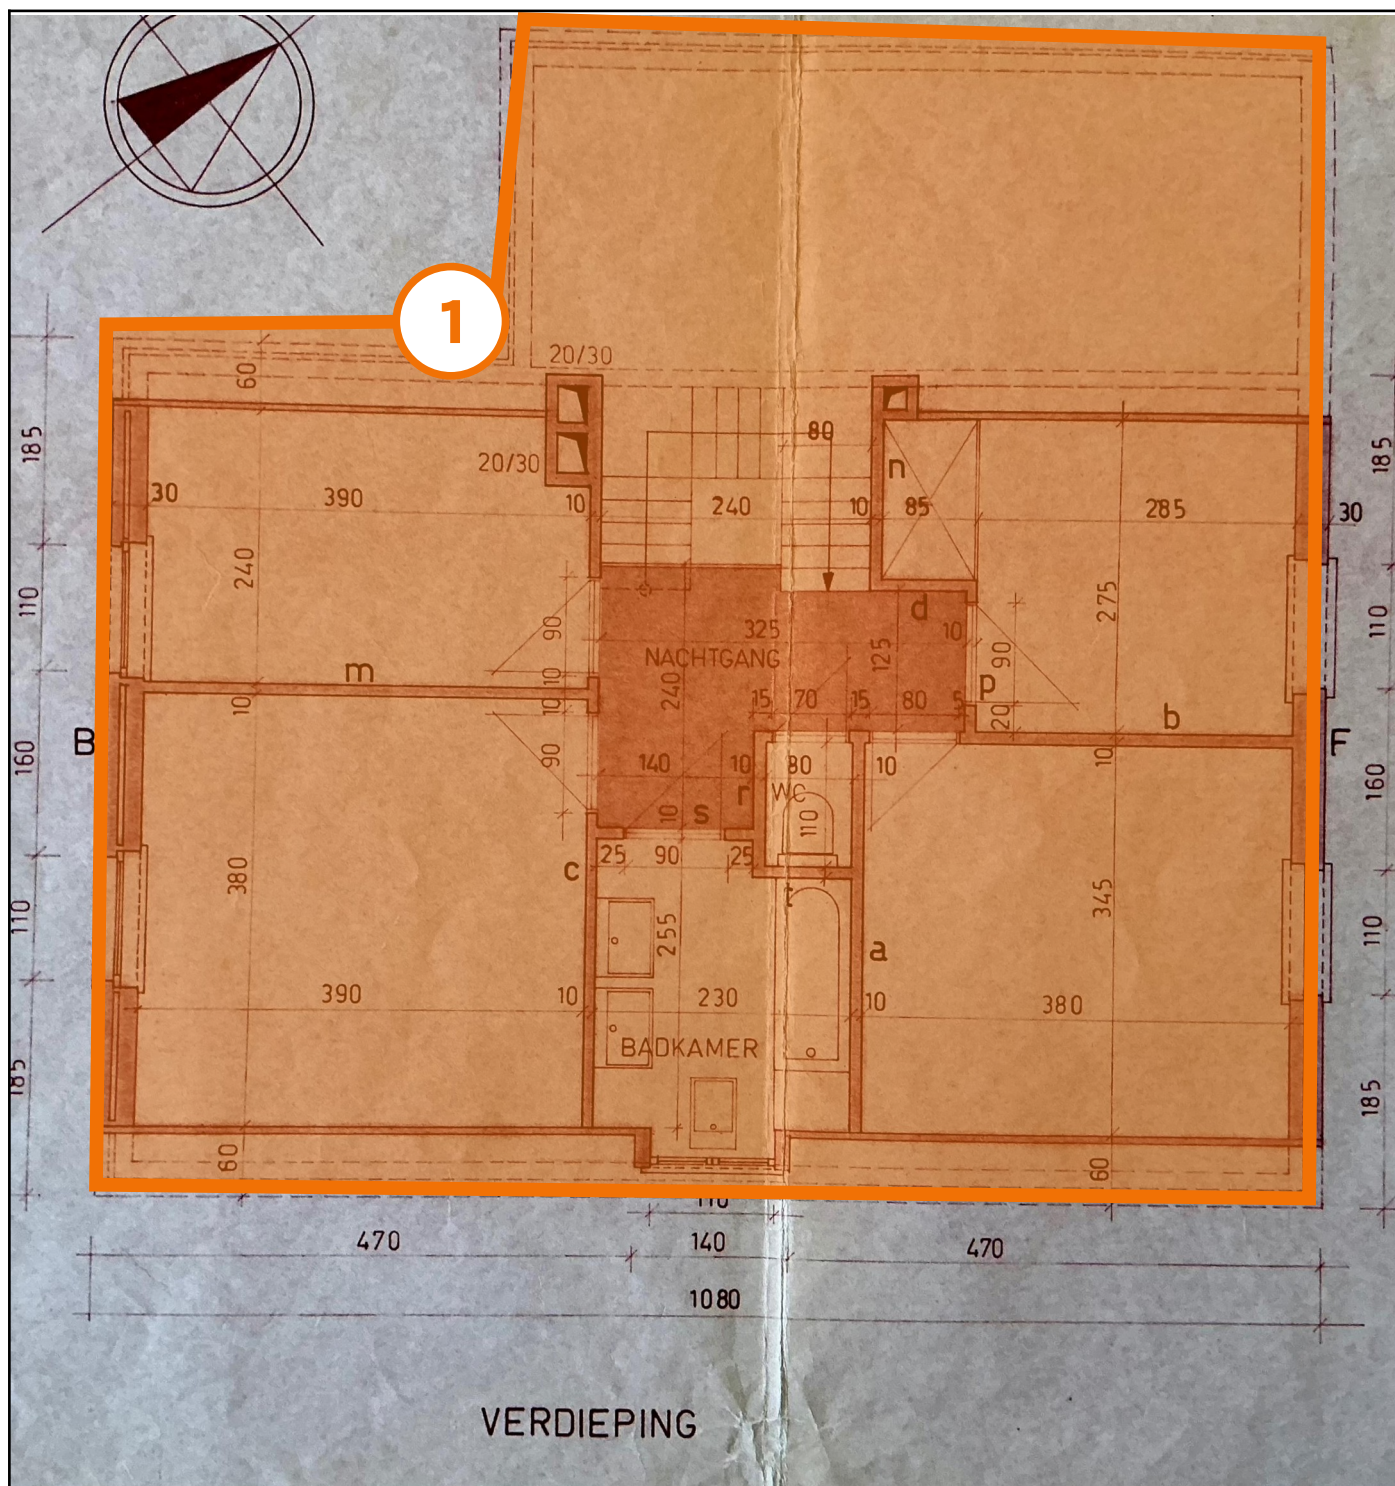
# Plan 1.3: Verdieping plan

Beschrijving	Type	Actie
1. Dak in asbestleien	Asbestmateriaal	<a href="#">Verwijderen</a>

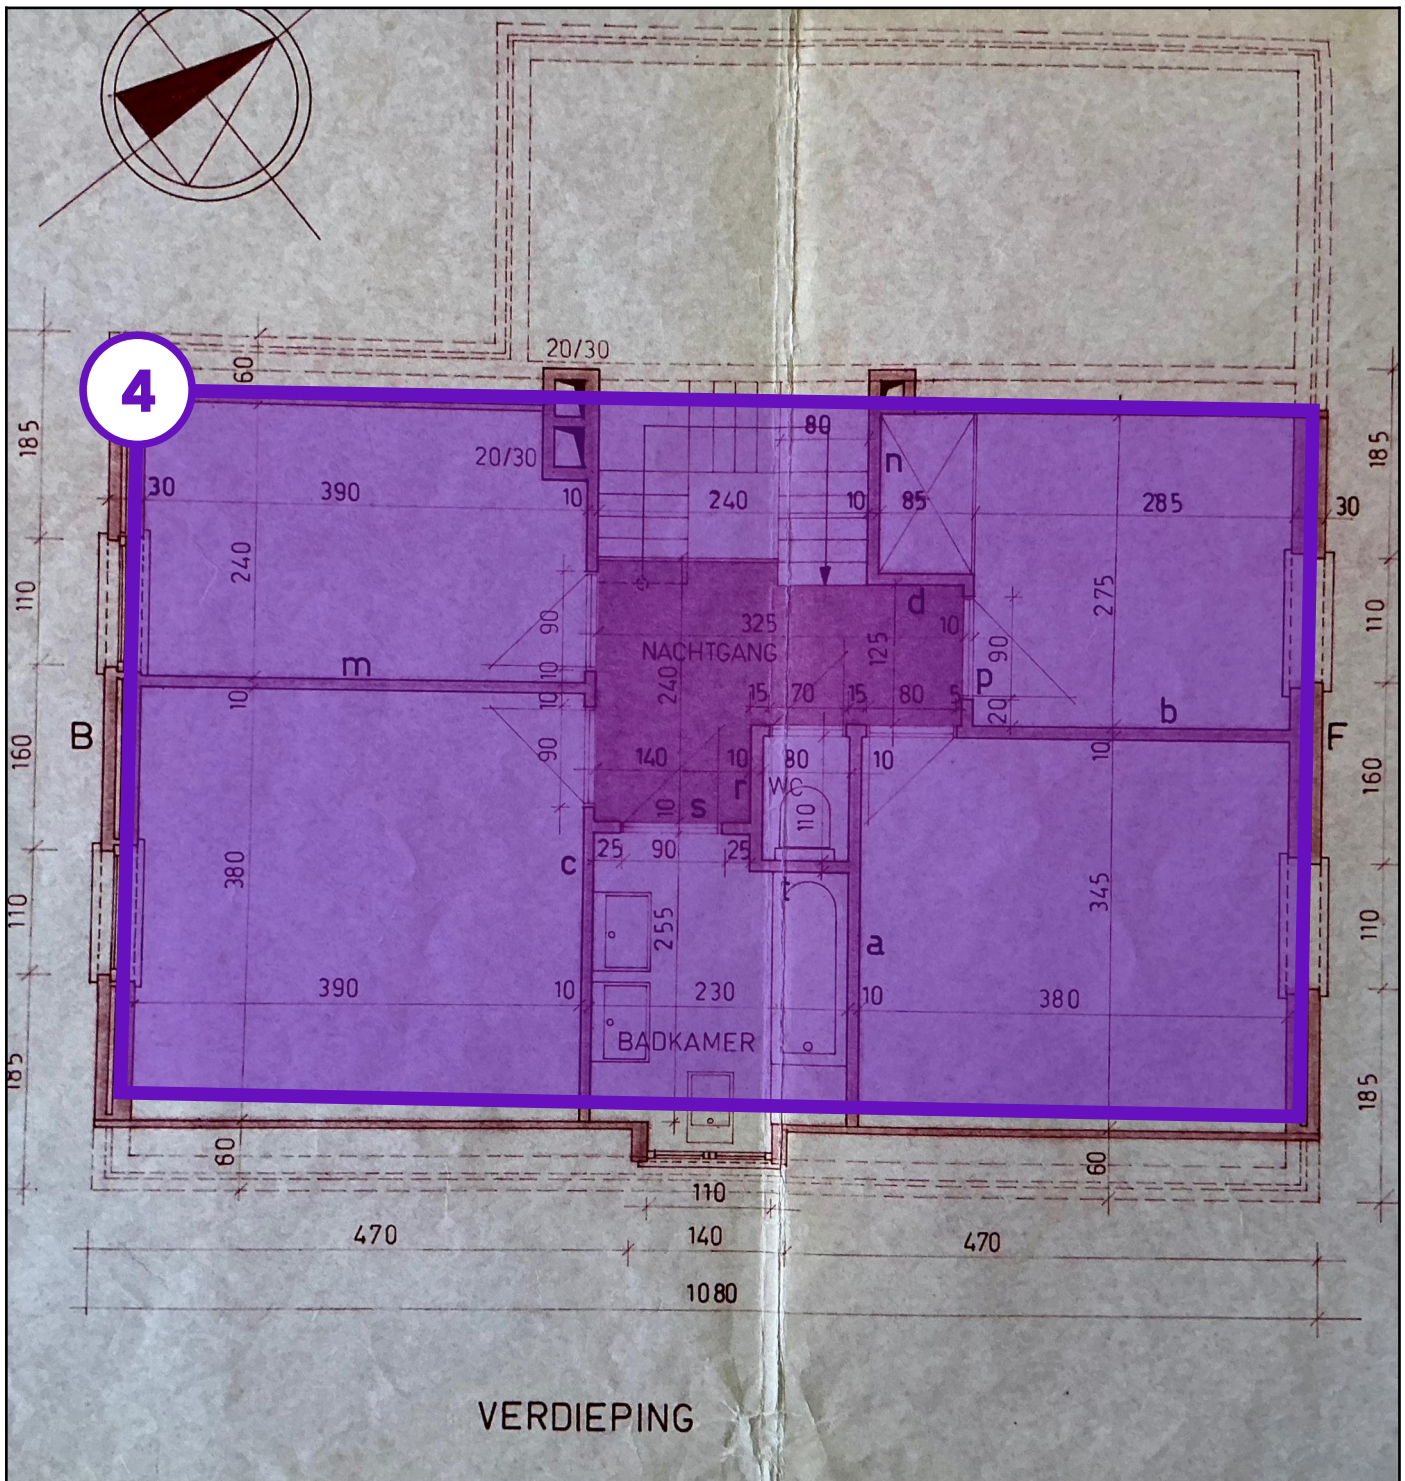
## Plan 1.4: Verdieping plan

Beschrijving	Type	Actie
4. Gyproc wanden en plafonds	Advies	-

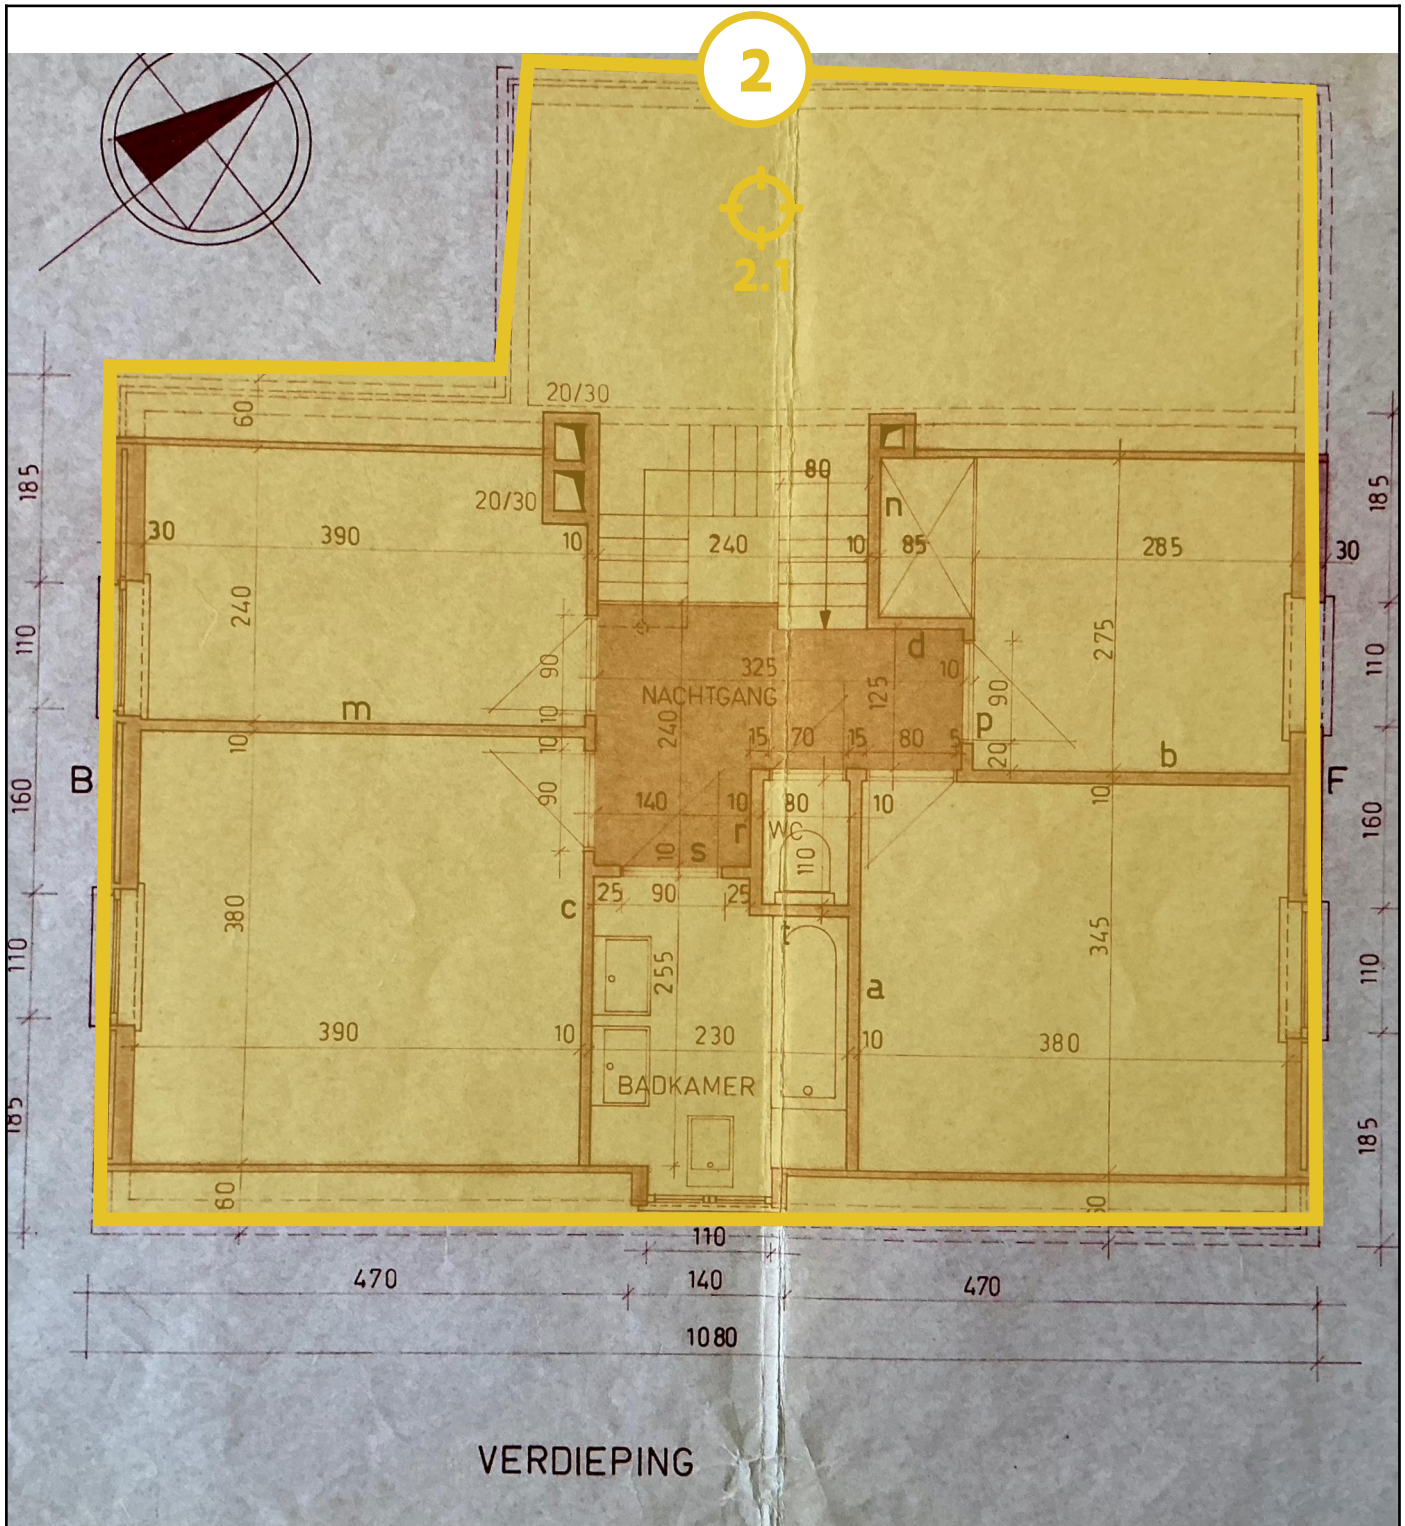
## Plan 1.5: Verdieping plan

Beschrijving	Type	Actie
2. Onderdakplaten	Asbestmateriaal	Zorgvuldig beheren

2.1 Code: 20241120MOL2S1	Puntmonster	-
--------------------------	-------------	---

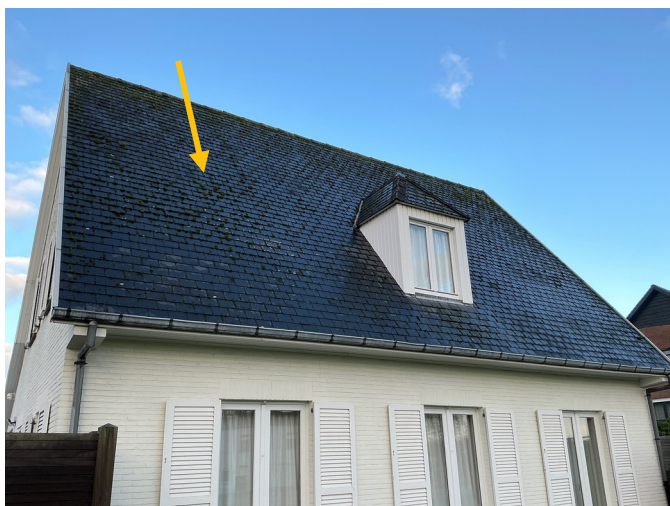
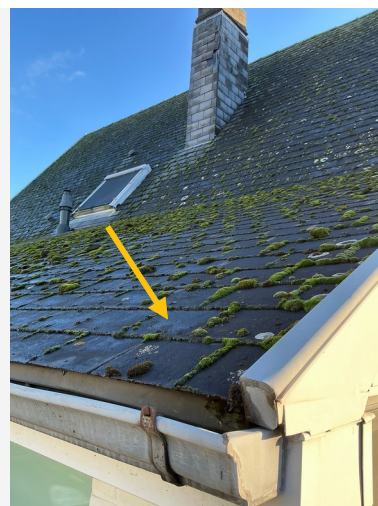
Het asbestmateriaal valt onder de mijlpaal van 2034.

Verwijderen

Eindbeoordeling materiaalrisico	Verhoogd materiaalrisico en/of verhoogde kans op vezelvrijgave
---------------------------------	--

Gebondenheid	Categorie 1: hechtgebonden in oorsprong
Asbestsoort (vezeltype)	Crocidoliet aanwezig
Asbestconcentratie	Laag (< 50%)
Afschermingsgraad van het gehele materiaal	Geheel of deels vrij aan de buitenlucht
Toestand van het materiaal	Matig beschadigd, matig verweerd

Beschrijving	Dak in asbestleien
Omgeving	Buiten
Primaire drager	Schuin dak
Asbestmateriaal	Dak- en gevelbekleding - Lei, shingle
Bindmiddel van asbestmateriaal	Cement
Gebondenheid op basis van bindmiddel	Hecht
Hoeveelheid (oppervlakte - aantal)	<ul style="list-style-type: none"><li>• 125,00 m<sup>2</sup> - 1 stuk</li></ul>
Totale oppervlakte	125,00 m <sup>2</sup>
Eenvoudig bereikbaar	Ja
Bevestigingswijze	<ul style="list-style-type: none"><li>• Genageld, geniet</li></ul>
Identificatiemethode	Vaststelling met bewijsdocument, zonder monstername
Destructieve handeling voor identificatie	Nee

- Verwijder dit asbestmateriaal zo snel mogelijk. Volg de toestand goed op.

- Eenvoudige handelingen: enkel door erkend asbestverwijderaar  
Gezien het volume en de hoogte, dienen de asbestleien door een erkende asbestverwijderaar of aannemer in het bezit van een opleidingscertificaat eenvoudige handelingen verwijderd te worden. Rekening houdend met de geldende verwijderingsvoorschriften en met persoonlijke beschermingsmaatregelen.

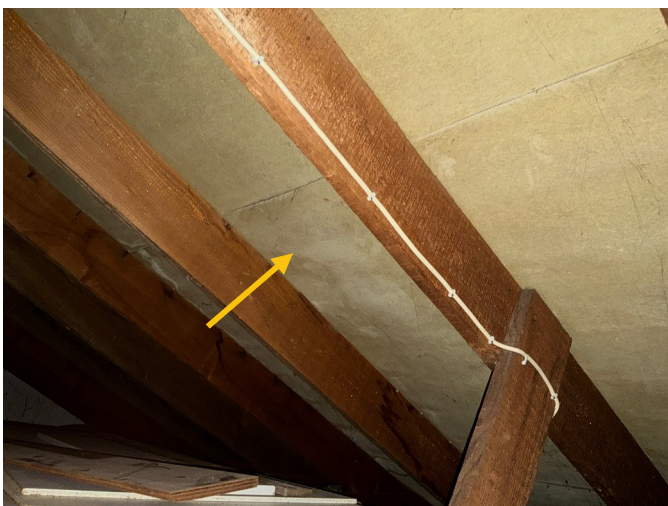
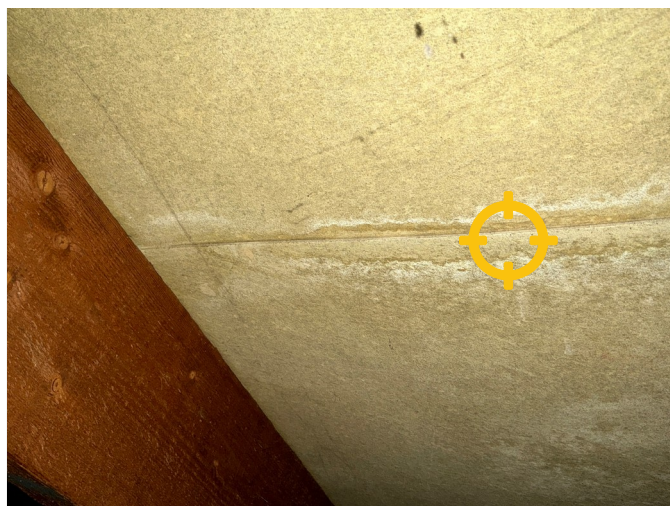
Het asbestmateriaal valt onder de mijlpaal van 2040.

Zorgvuldig beheren

Eindbeoordeling materiaalrisico	Laag materiaalrisico en/of verlaagde kans op vezelvrijgave
---------------------------------	--

Gebondenheid	Categorie 1: hechtgebonden in oorsprong
Asbestsoort (vezeltype)	Crocidoliet aanwezig
Asbestconcentratie	Laag (< 50%)
Afschermingsgraad van het gehele materiaal	Geheel of deels (ook) vrij aan de binnenlucht
Toestand van het materiaal	Onbeschadigd, niet verweerd

#	Type	Referentie	Resultaat
2.1	Puntmonster	20241120MOL2S1	Chrysotiel, Crocidoliet

Beschrijving	Onderdakplaten
Omgeving	Binnen
Primaire drager	Schuin dak
Asbestmateriaal	Dak- en gevelbekleding - Plaat
Bindmiddel van asbestmateriaal	Cement
Gebondenheid op basis van bindmiddel	Hecht
Hoeveelheid (oppervlakte - dikte - aantal)	<ul style="list-style-type: none"><li>• 125,00 m<sup>2</sup> - 0,50 cm - 1 stuk</li></ul>
Totaal volume	0,625 m <sup>3</sup>
Eenvoudig bereikbaar	Ja
Bevestigingswijze	<ul style="list-style-type: none"><li>• Geklemd</li><li>• Genageld, geniet</li></ul>
Identificatiemethode	Vaststelling met monstername
Destructieve handeling voor identificatie	Nee

- Zorg voor een veilig beheer. Vermijd het beschadigen van het asbestmateriaal. Controleer de toestand jaarlijks op wijzigingen.

- Eenvoudige handelingen: enkel door erkend asbestverwijderaar  
Gezien het volume en de bevestigingsmethode van onderdakplaten is het aan te raden de verwijdering en afvoer over te laten aan een erkend asbestverwijderaar of werknemers met opleidingsattest eenvoudige handelingen. Dit conform de geldende verwijderingsprotocollen en veiligheidsvoorschriften.

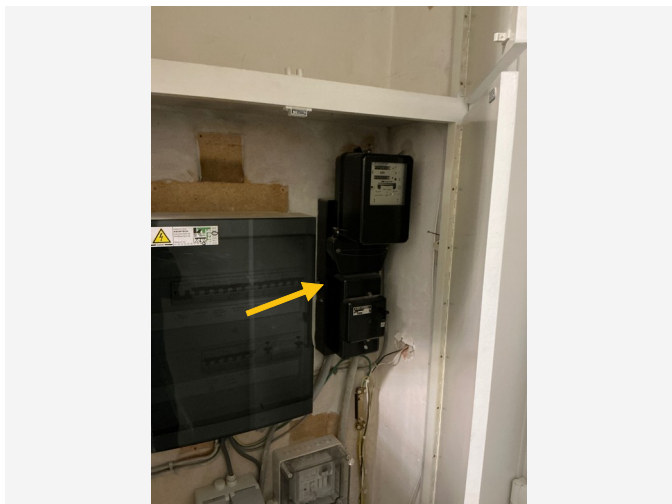
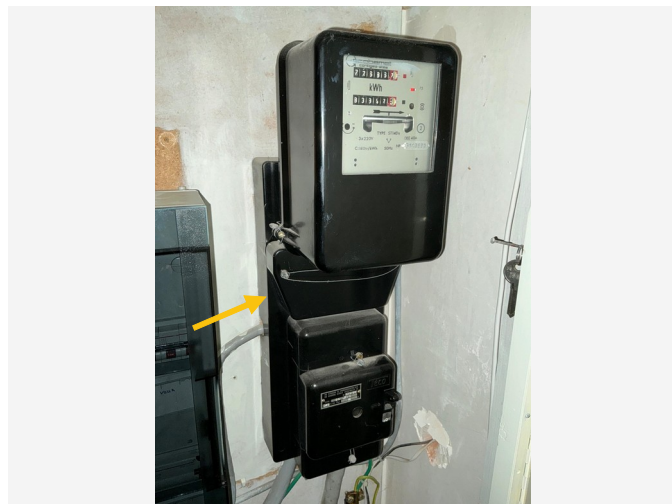
Het asbestmateriaal valt onder de mijlpaal van 2040.

Zorgvuldig beheren

Eindbeoordeling materiaalrisico	Zeer laag materiaalrisico en/of zeer lage kans op vezelvrijgave
---------------------------------	---

Gebondenheid	Categorie 1: hechtgebonden in oorsprong
Asbestsoort (vezeltype)	Crocidoliet aanwezig
Asbestconcentratie	Laag (< 50%)
Afschermingsgraad van het gehele materiaal	Stootvaste afscherming of omkasting
Toestand van het materiaal	Onbeschadigd, niet verweerd

Beschrijving	Bakeliet elektriciteitsteller
Omgeving	Binnen
Primaire drager	Binnenwand
Asbestmateriaal	Plaat, paneel, tablet - Type Bakeliet
Bindmiddel van asbestmateriaal	Kunststof of -hars
Gebondenheid op basis van bindmiddel	Hecht
Hoeveelheid (oppervlakte - dikte - aantal)	• 0,25 m <sup>2</sup> - 1,00 cm - 1 stuk
Totaal volume	0,003 m <sup>3</sup>
Eenvoudig bereikbaar	Ja
Bevestigingswijze	• Geschroefd
Identificatiemethode	Vaststelling zonder monstername
Destructieve handeling voor identificatie	Nee

- Zorg voor een veilig beheer. Vermijd het beschadigen van het asbestmateriaal. Controleer de toestand jaarlijks op wijzigingen.

- Eenvoudige handelingen: mag via doe-het-zelf of door werknemer(s) met opleidingsattest eenvoudige handelingen  
Het vervangen van de bakelieten tellerkast is de verantwoordelijkheid van Fluvius en zal door hun professionelen uitgevoerd worden.

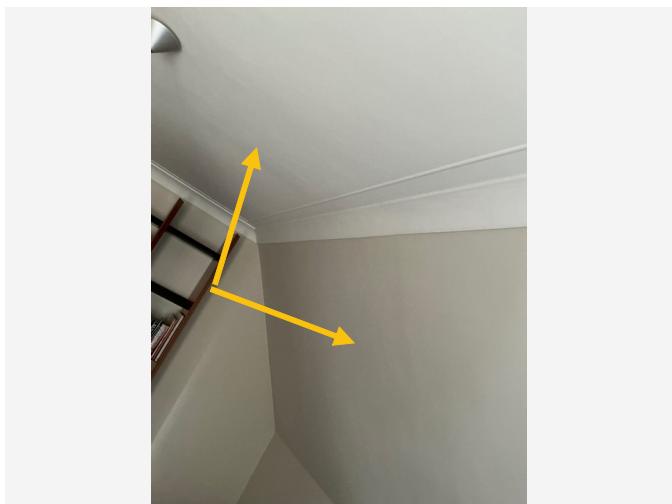
De wanden en plafonds op de eerste verdieping zijn uitgewerkt in gyproc panelen. Deze bezitten geen asbesthoudende eigenschappen.

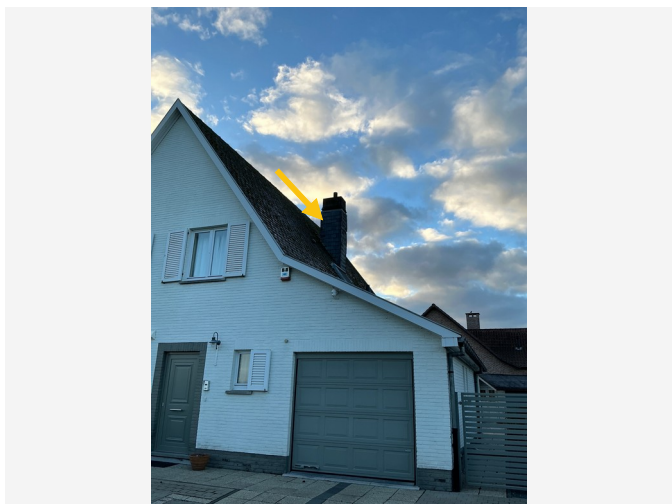
Gezien het bouwjaar van de woning bestaat de mogelijkheid dat het rookgaskanaal opgebouwd is uit asbesthoudende componenten.

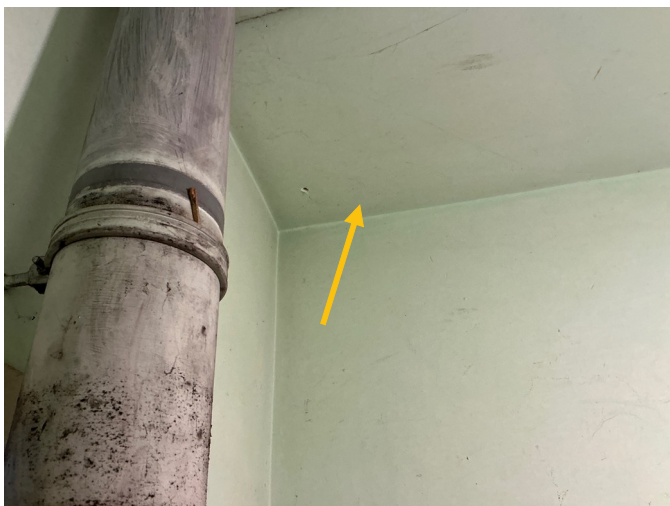
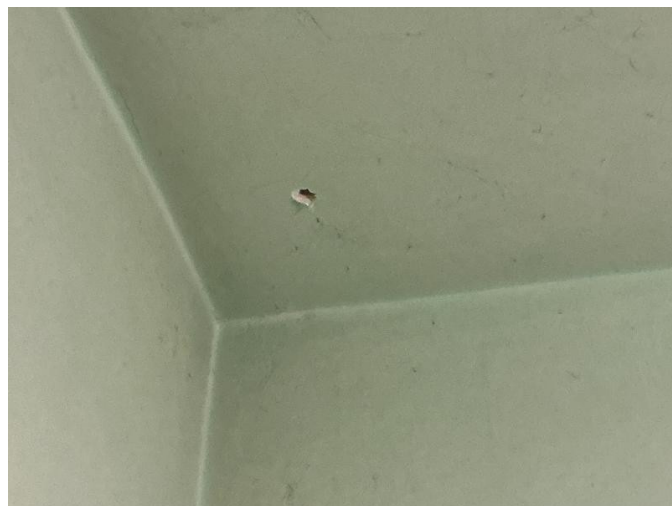
## Fiche 6: Pleisterwerk plafonds

Geen asbest

#	Type	Referentie	Resultaat
6.1	Mengmonster	20241120MOL2S3	Geen asbest

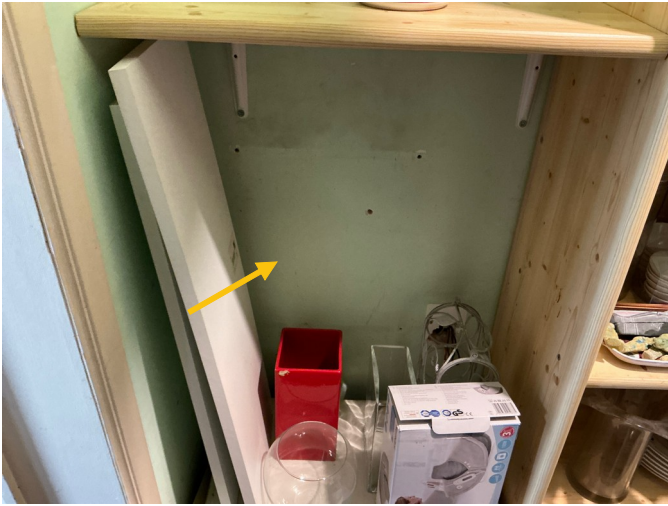
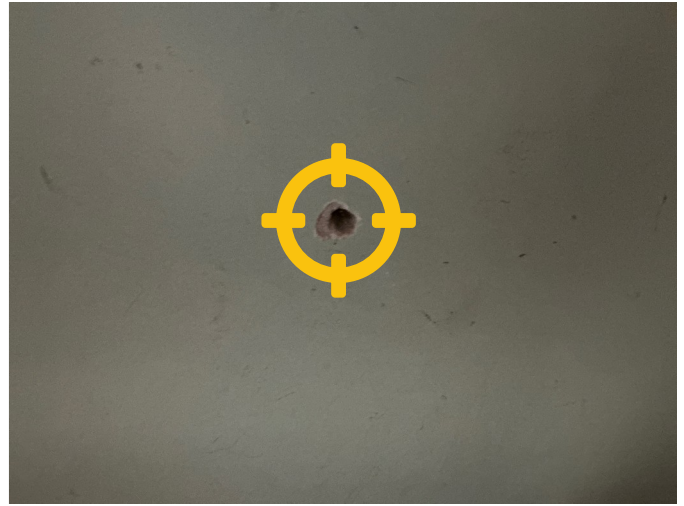
## Fiche 7: Pleisterwerk muren

Geen asbest

#	Type	Referentie	Resultaat
7.1	Mengmonster	20241120MOL2S2	Geen asbest
