# Asbestinventarisatetest

Atembekestraat 114, 9500 Geraardsbergen

Attestnummer : 20250129-000354.001

Uitgegeven op : 10.02.2025

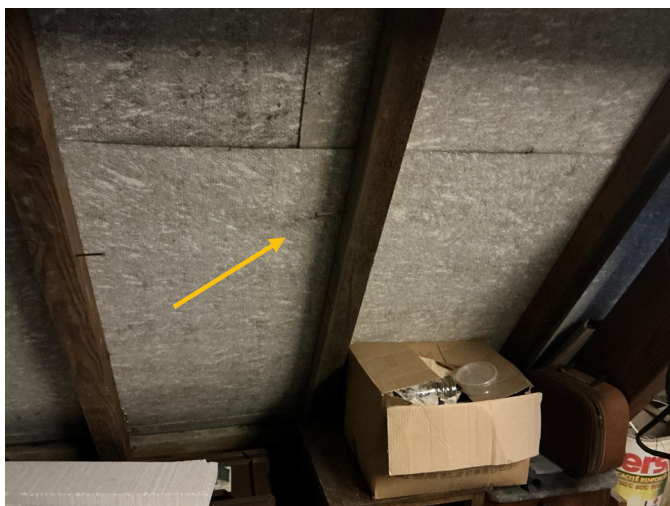
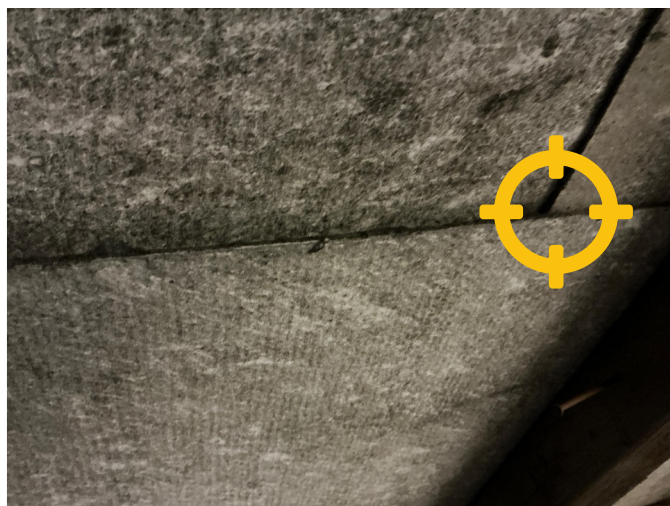
Het asbestmateriaal valt onder de mijlpaal van 2040.

### Risicobeoordeling

Eindbeoordeling materiaalrisico	Zeer laag materiaalrisico en/of zeer lage kans op vezelvrijgave
---------------------------------	---

Gebondenheid	Categorie 1: hechtgebonden in oorsprong
Asbestsoort (vezeltype)	Alleen chrysotiel
Asbestconcentratie	Laag (< 50%)
Afschermingsgraad van het gehele materiaal	Geheel of deels (ook) vrij aan de binnenlucht
Toestand van het materiaal	Onbeschadigd, niet verweerd

#	Type	Referentie	Resultaat
1.1	Puntmonster	20250128ATE114S2	Chrysotiel

Beschrijving	Onderdak garage en woonhuis
Omgeving	Grenst aan binnen- en buitenlucht
Primaire drager	Schuin dak
Asbestmateriaal	Plaat, paneel, tablet - Type Menuiserite
Bindmiddel van asbestmateriaal	Cement
Gebondenheid op basis van bindmiddel	Hecht
Hoeveelheid (oppervlakte - dikte - aantal)	<ul style="list-style-type: none"><li>• 300,00 m<sup>2</sup> - 1,00 cm - 1 stuk</li></ul>
Totaal volume	3,00 m <sup>3</sup>
Eenvoudig bereikbaar	Ja
Bevestigingswijze	<ul style="list-style-type: none"><li>• Genageld, geniet</li></ul>
Identificatiemethode	Vaststelling met monstername
Destructieve handeling voor identificatie	Nee
Opmerking	Deze oppervlakte is een beredeneerde schatting, er worden geen rechten aan verleend.

- Zorg voor een veilig beheer. Vermijd het beschadigen van het asbestmateriaal. Controleer de toestand jaarlijks op wijzigingen.

- Eenvoudige handelingen: enkel door erkend asbestverwijderaar  
Deze asbesthoudende toepassing dient door een erkend asbestverwijderaar of werknemers met opleidingsattest eenvoudige handelingen verwijderd te worden. Dit conform de geldende verwijderingsprotocollen en veiligheidsvoorschriften.

Het plaatsen van zonnepanelen op daken met asbesthoudend onderdak is niet toegestaan.

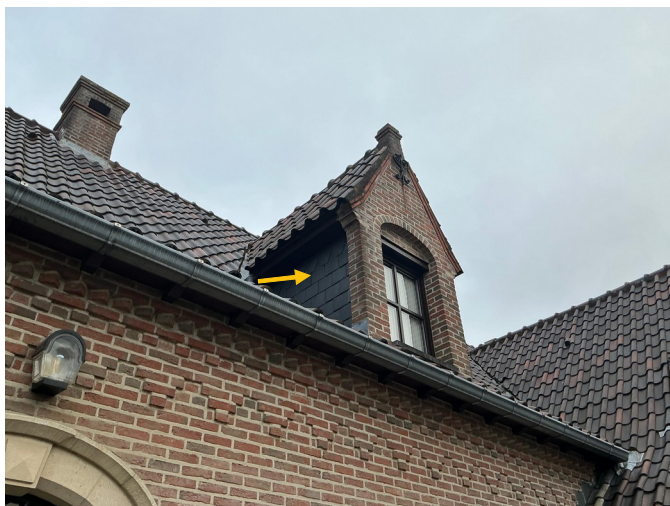
Vrije foto

De zijkanten dan de dakkappelen zijn bedekt met natuurleien. Deze bezitten geen asbesthoudende eigenschappen.

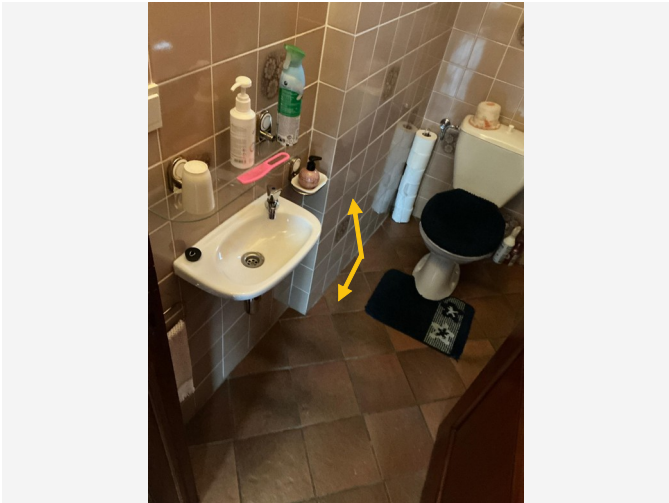
Vrije foto

Gezien het bouwjaar van de woning bestaat de mogelijkheid dat de gebruikte tegellijm asbesthoudende elementen bevatte. Wilt u hierover uitsluitsel dan is een destructief onderzoek aangewezen.

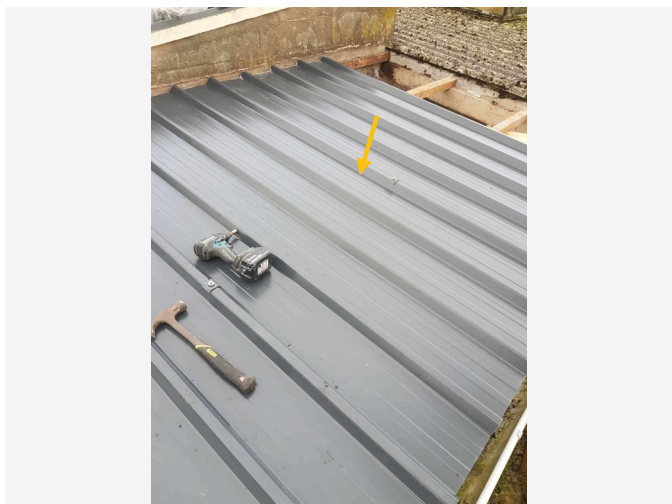
Vrije foto

De asbesthoudende golfplaten, aangetroffen in attestnummer 20250129-000354.000, werden verwijderd en vervangen.

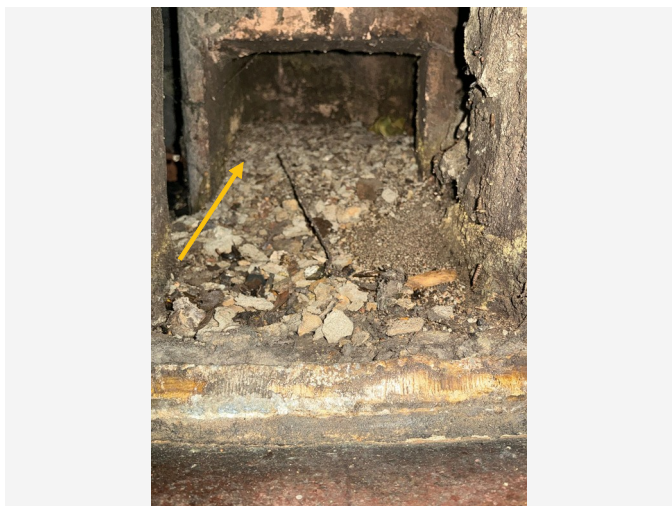
Vrije foto

Gezien het bouwjaar van de woning bestaat de mogelijkheid dat het rookgaskanaal opgebouwd is uit asbesthoudende elementen.

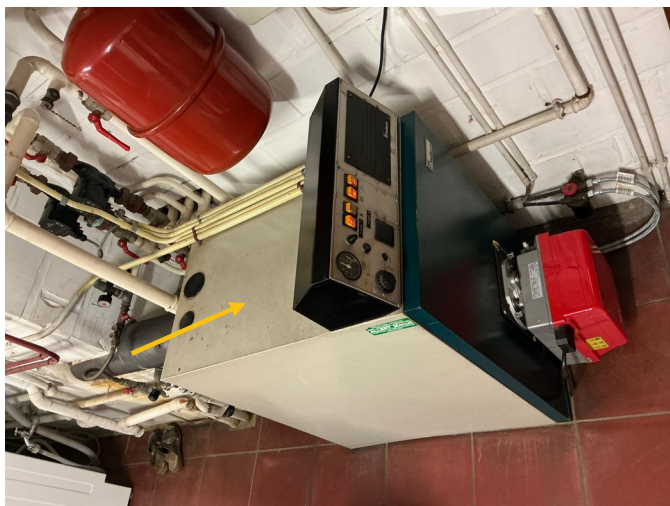
Vrije foto

Gezien de ouderdom van deze installatie is het aan te nemen dat deze asbesthoudende onderdelen bevat.

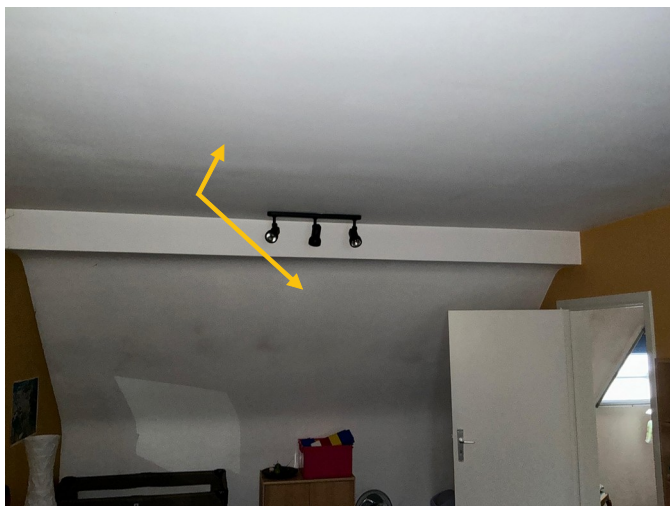
Vrije foto

De plafonds op de eerste verdieping zijn uitgewerkt in gyproc-panelen. Deze bezitten geen asbesthoudende eigenschappen. De deskundige kan geen oordeel vellen over achterliggende materialen. Hiervoor is een destructief onderzoek nodig.

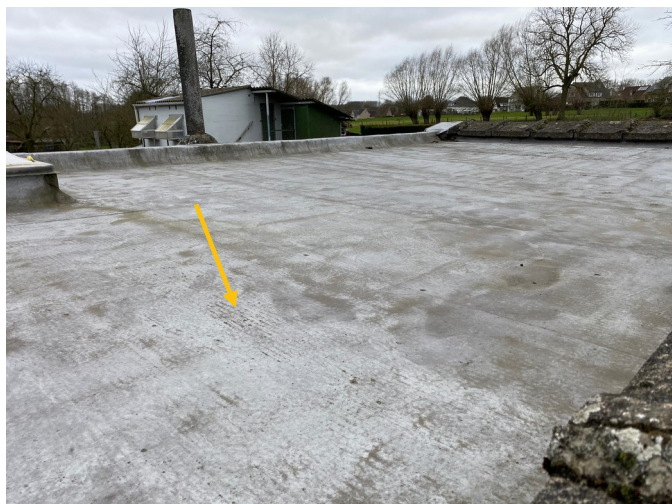
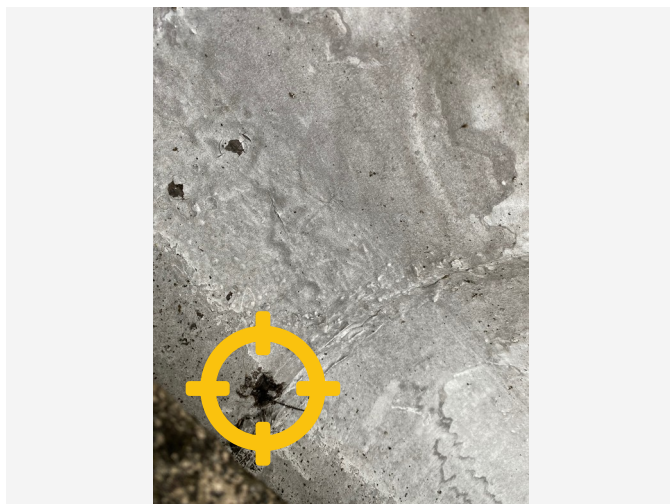
## Fiche 8: Roofing

Geen asbest

#	Type	Referentie	Resultaat
8.1	Puntmonster	20250128ATE11456	Geen asbest

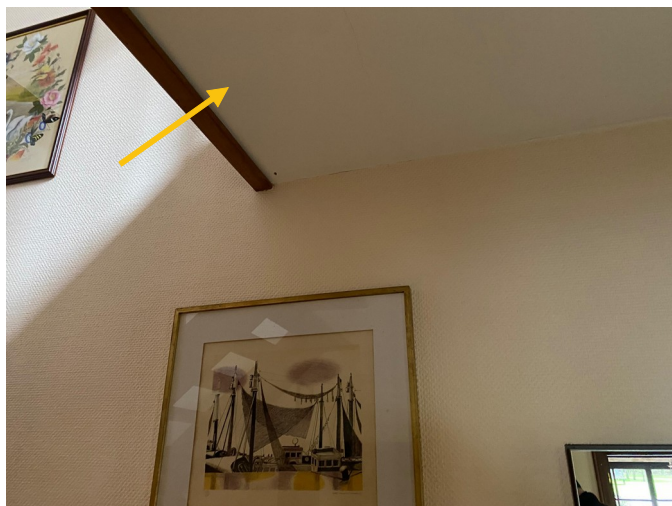
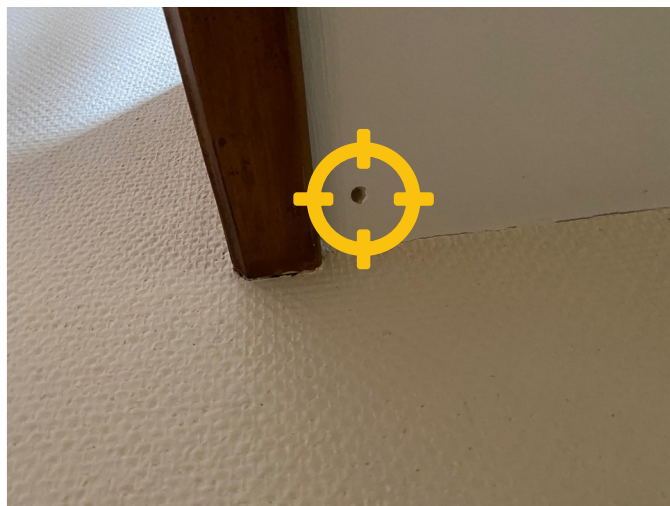
## Fiche 9: Pleisterwerk plafonds

Geen asbest

#	Type	Referentie	Resultaat
9.1	Mengmonster	20250128ATE11455	Geen asbest

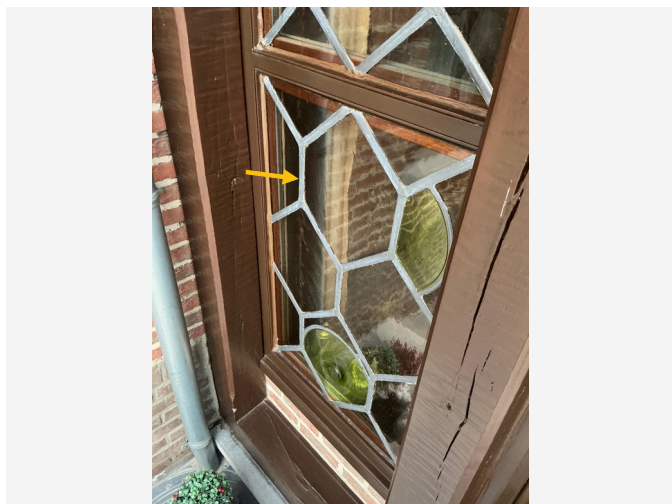
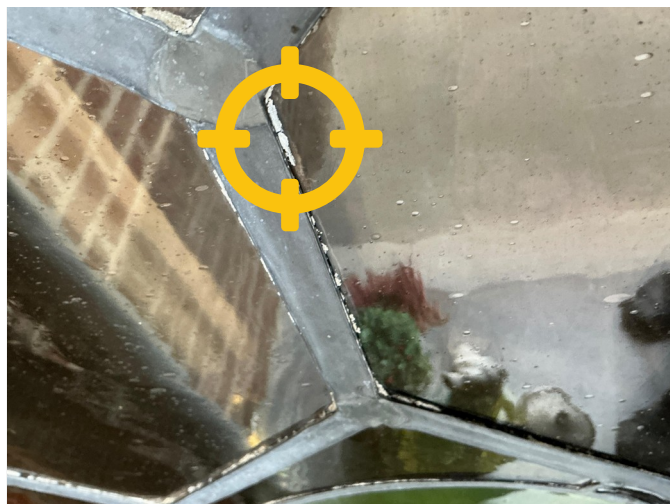
## Fiche 10: Mastiek glasramen

Geen asbest

#	Type	Referentie	Resultaat
10.1	Puntmonster	20250128ATE114S1	Geen asbest

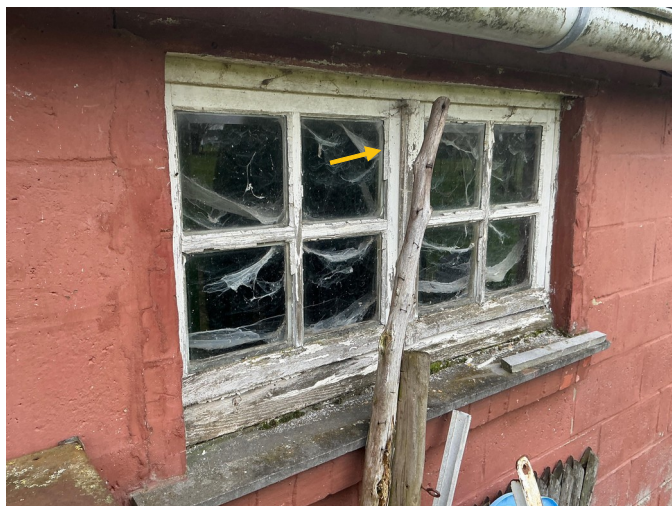
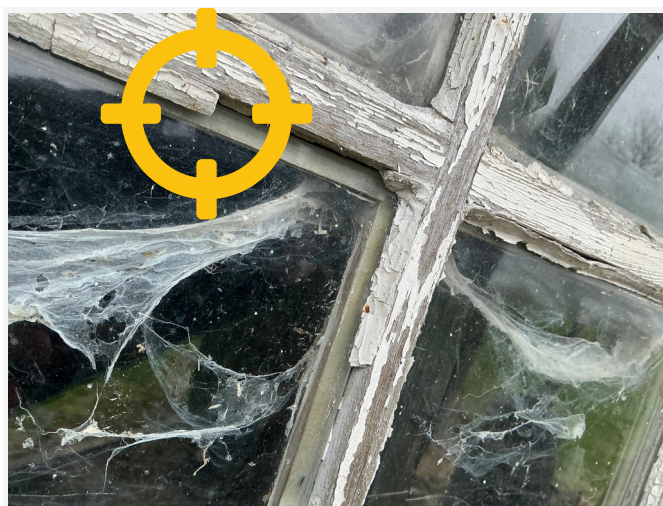
## Fiche 11: Mastiek raam tuinhuis

Geen asbest

#	Type	Referentie	Resultaat
11.1	Puntmonster	20250138ATE114S3	Geen asbest

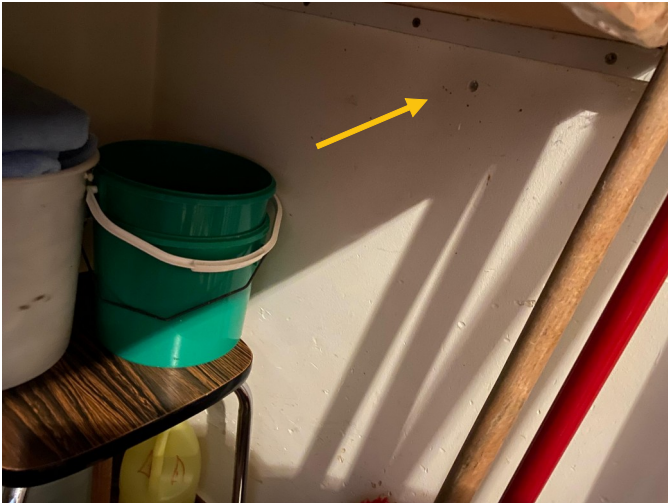
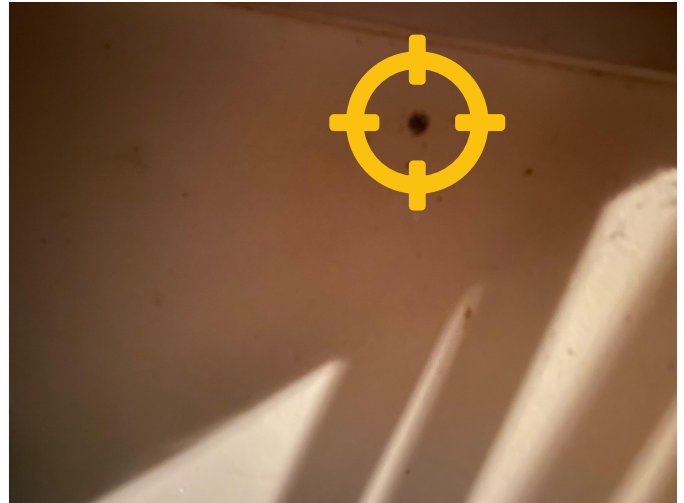
## Fiche 12: Pleisterwerk muren

Geen asbest

#	Type	Referentie	Resultaat
12.1	Puntmonster	20250128ATE11454	Geen asbest
