# Asbestinventarisatetest

Kampstraat 19, 9500 Geraardsbergen

Attestnummer : 20250315-000186.000

Uitgegeven op : 15.03.2025

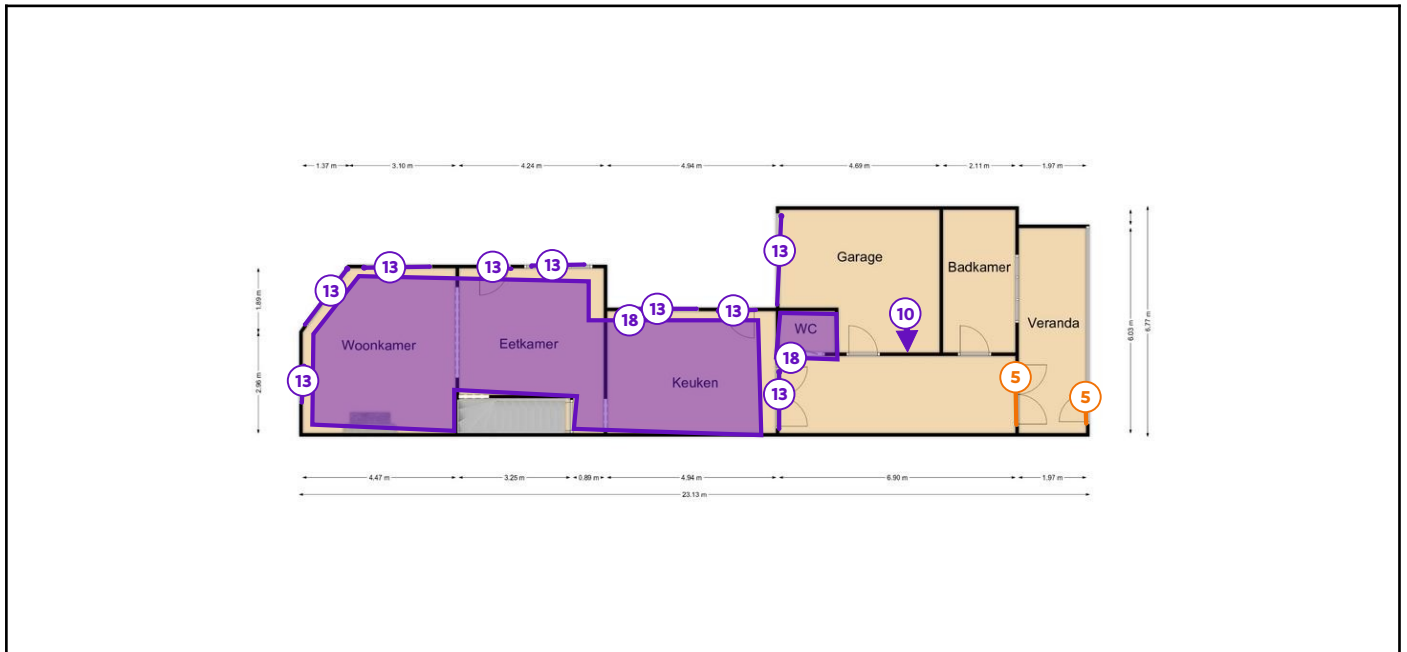
# Plan 1.2: Gelijkvloers plan

Beschrijving	Type	Actie
5. Glasal in schrijnwerk	Asbestmateriaal	<b>Verwijderen</b>
10. CV-ketel	Advies	-
13. Buitenschrijnwerk	Advies	-
18. Gipsplaat plafonds	Advies	-

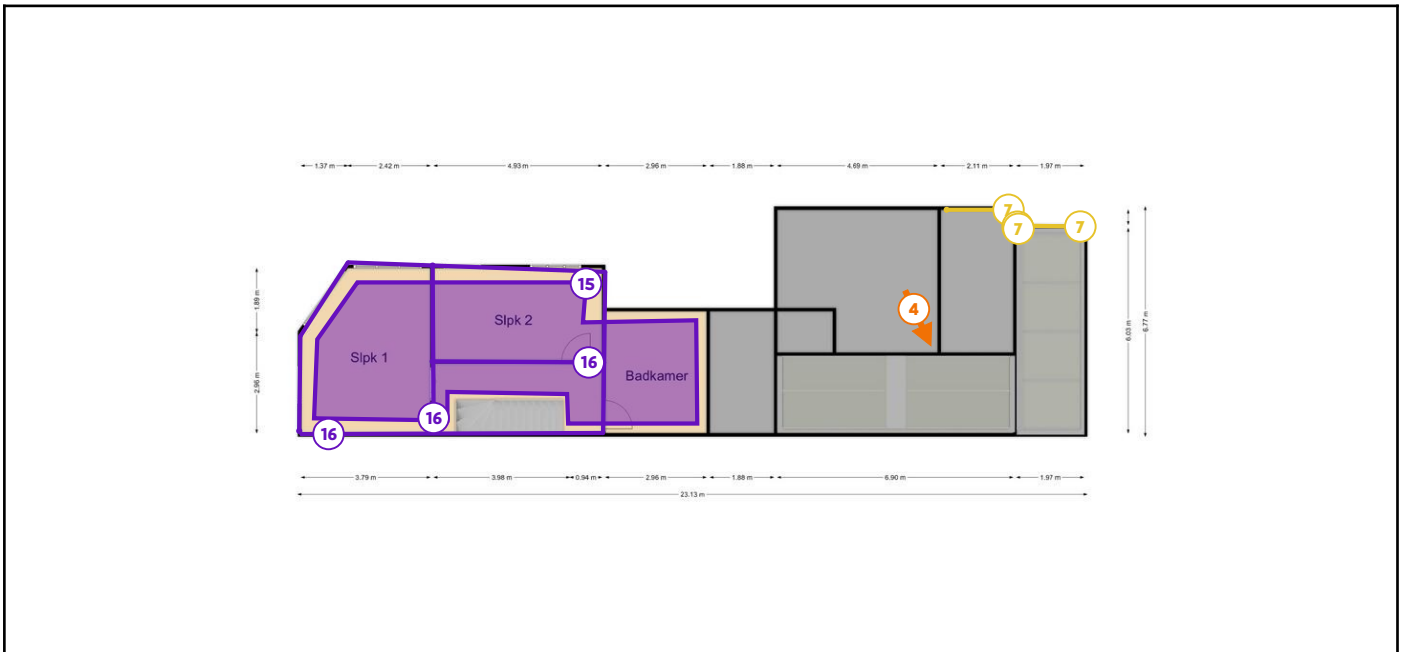
# Plan 1.5: Verdieping plan

Beschrijving	Type	Actie
4. Rookgaskanaal uit asbestcement	Asbestmateriaal	Verwijderen
7. Deksteen hol	Asbestmateriaal	Zorgvuldig beheren
15. Laminaat	Advies	-
16. Gipsplaat muren	Advies	-

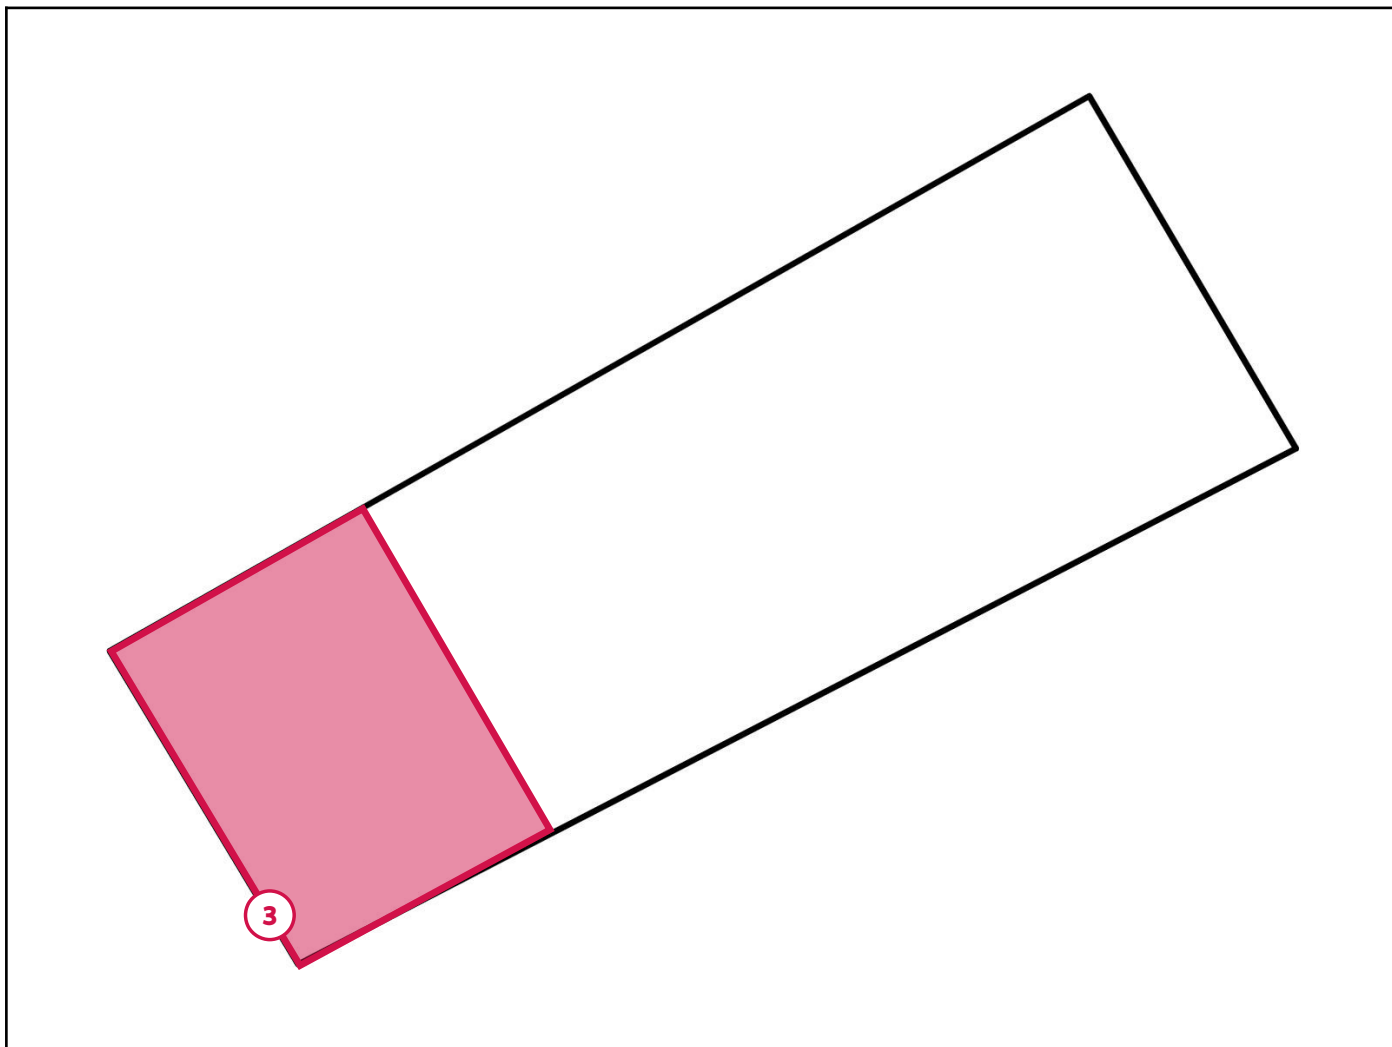
## Plan 3.1: Atelier plan

Beschrijving	Type	Actie
3. Golfplaten uit asbestcement	Asbestmateriaal	Dringend verwijderen

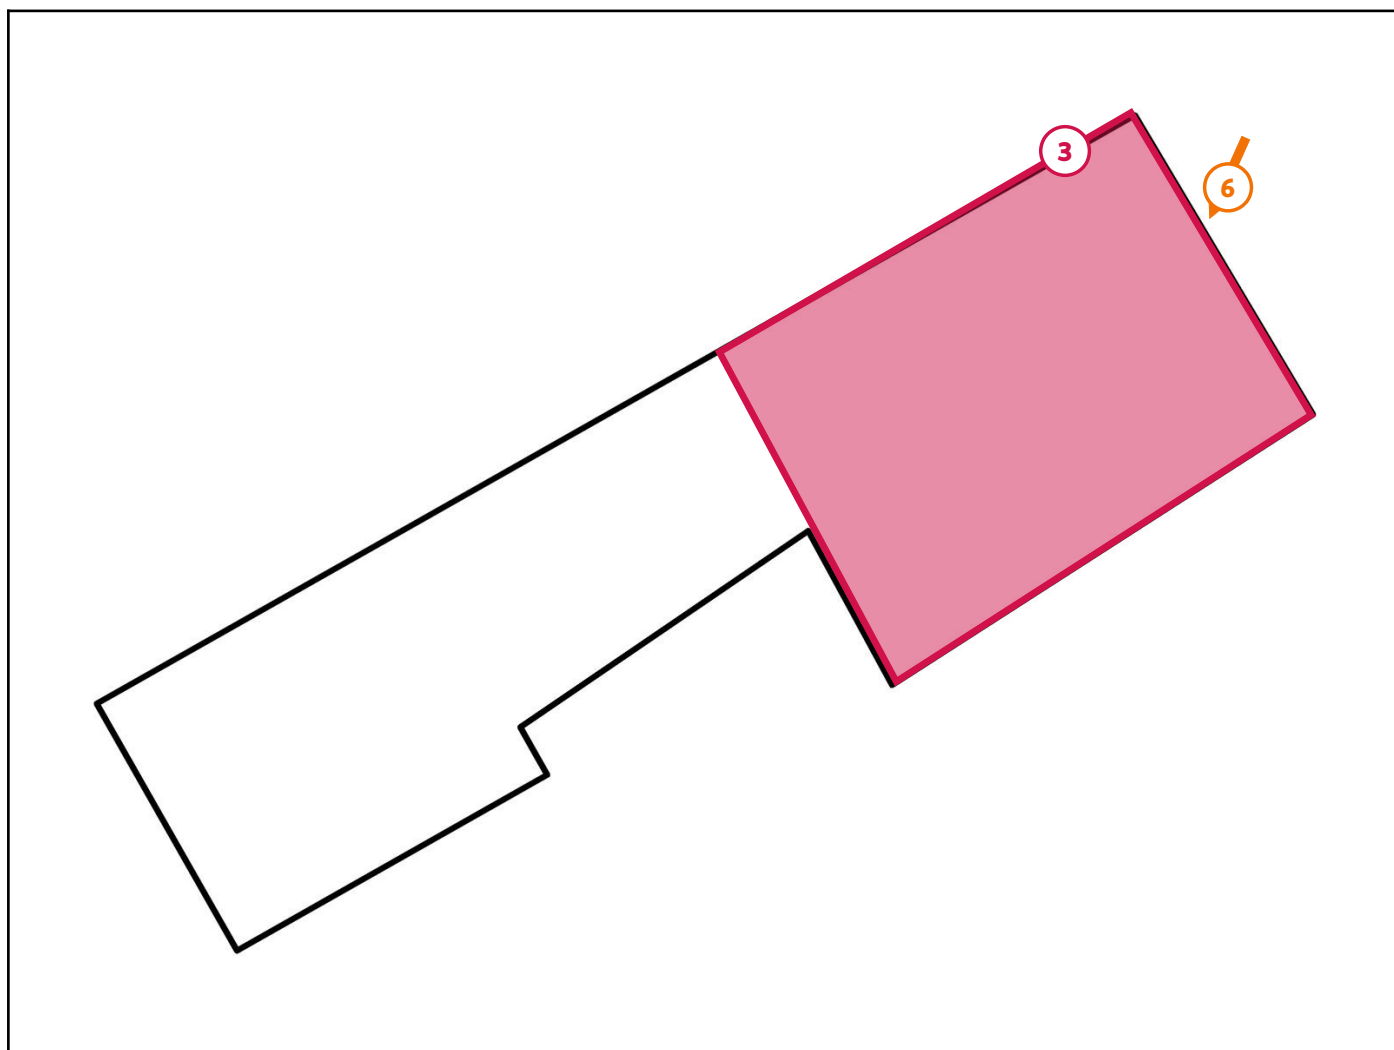
## Plan 6.1: Hokken plan

Beschrijving	Type	Actie
3. Golfplaten uit asbestcement	Asbestmateriaal	Dringend verwijderen
6. Menuisriet plaat	Asbestmateriaal	Verwijderen

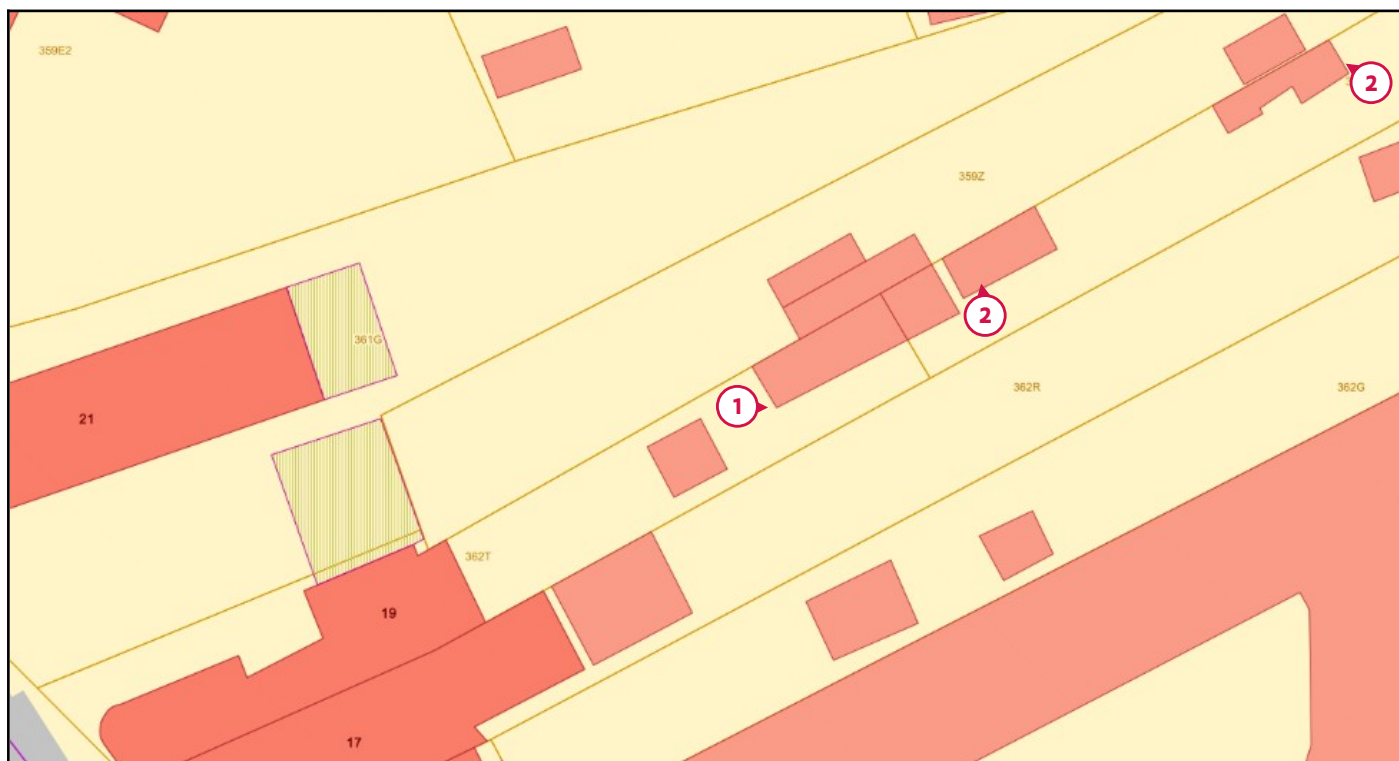
## Plan 7.1: Vaststellingen buiten de constructies

Beschrijving	Type	Actie
1. Bloembak in asbestcement	Asbestmateriaal	Dringend verwijderen
2. Golfplaat asbestcement	Asbestmateriaal	Dringend verwijderen

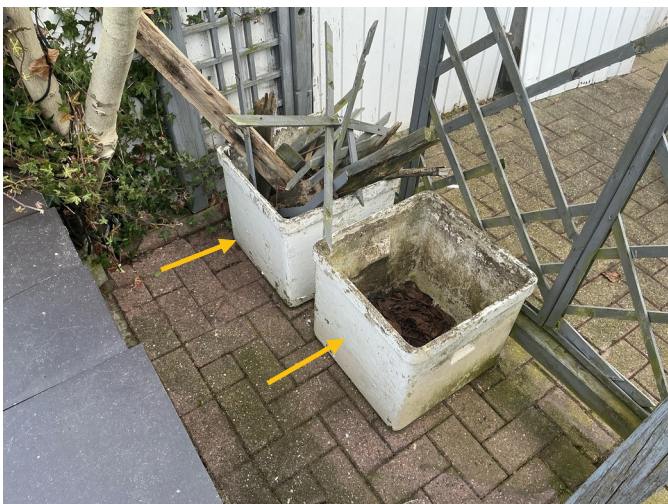
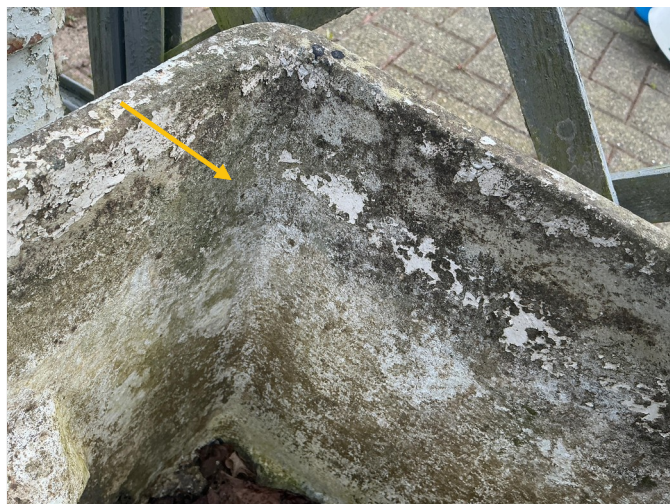
Het asbestmateriaal valt onder de mijlpaal van 2040.

**Dringend verwijderen**

Beschrijving	Bloembak in asbestcement
Type afvalstof	Betreft stock-voorraad of gedemonteerde asbestmaterialen
Aanwezige resten	De aanwezige resten betreffen twee bloembakken in asbesthoudende cement.
Omgeving	Buiten
Primaire drager	Bodem
Asbestmaterialen	<ul style="list-style-type: none"><li>Bak, reservoir, kuip, bloembak</li></ul>
Bindmiddel van asbestmateriaal	Cement
Gebondenheid op basis van bindmiddel	Hecht
Hoeveelheid (gewicht - aantal)	<ul style="list-style-type: none"><li>15,00 kg - 2 stuks</li></ul>
Totaal gewicht	30,00 kg
Eenvoudig bereikbaar	Ja
Identificatiemethode	Vaststelling zonder monsternamen

- Verwijder het asbestafval.

- Eenvoudige handelingen: mag via doe-het-zelf of door werknemer(s) met opleidingsattest eenvoudige handelingen  
Deze asbesthoudende toepassing kan door middel van DHZ verwijderd worden. gebruik hierbij steeds de gepaste persoonlijke beschermingsmiddelen, vermijdt vezelvrijgave en voer het asbesthoudend afval, dubbel verpakt, via de juiste afvalstroom af.

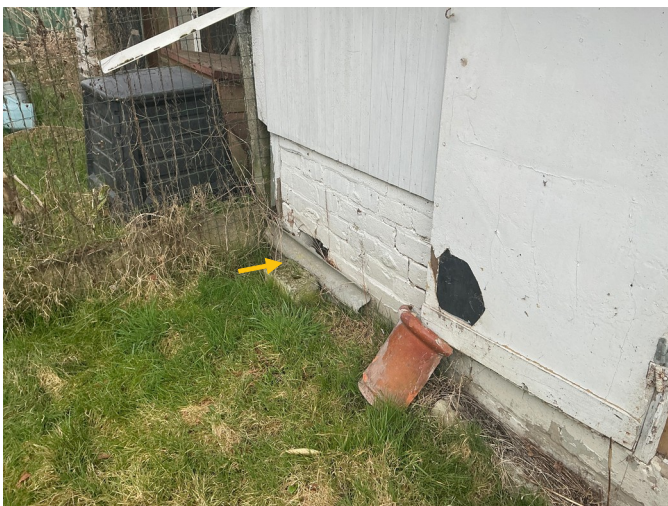
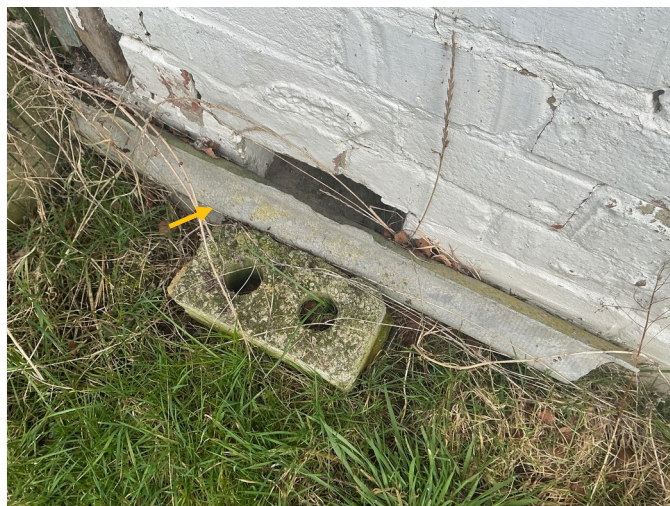
Het asbestmateriaal valt onder de mijlpaal van 2040.

**Dringend verwijderen**

Beschrijving	Golfplaat asbestcement
Type afvalstof	Betreft resten (contaminatie) van verwerking of beschadiging
Type resten (contaminatie)	<ul style="list-style-type: none"><li>Stukken, fragmenten (los, opliggend)</li></ul>
Besmette materialen	<ul style="list-style-type: none"><li>Geen (er is geen vermenging met ander materiaal)</li></ul>
Bron van de resten	Bron van de resten zijn de schuine daken bedekt met asbesthoudende golfplaten.
Omgeving	Buiten
Primaire drager	Bodem
Gebondenheid resten	Hecht
Hoeveelheid (gewicht - aantal)	<ul style="list-style-type: none"><li>20,00 kg - 1 stuk</li></ul>
Totaal gewicht	20,00 kg
Eenvoudig bereikbaar	Ja
Identificatiemethode	Vaststelling zonder monsternamen
Opmerking	Deze hoeveelheid is een beredeneerde schatting. Er worden geen rechten aan verleend.

- Verwijder het asbestafval.

- Eenvoudige handelingen: mag via doe-het-zelf of door werknemer(s) met opleidingsattest eenvoudige handelingen  
Deze asbesthoudende toepassing kan door middel van DHZ of eenvoudige handelingen verwijderd worden. Gebruik hierbij steeds de gepaste persoonlijke beschermingsmiddelen, vermijdt vezelvrijgave en voer het asbesthoudende afval, dubbel verpakt, via de juiste afvalstroom af.

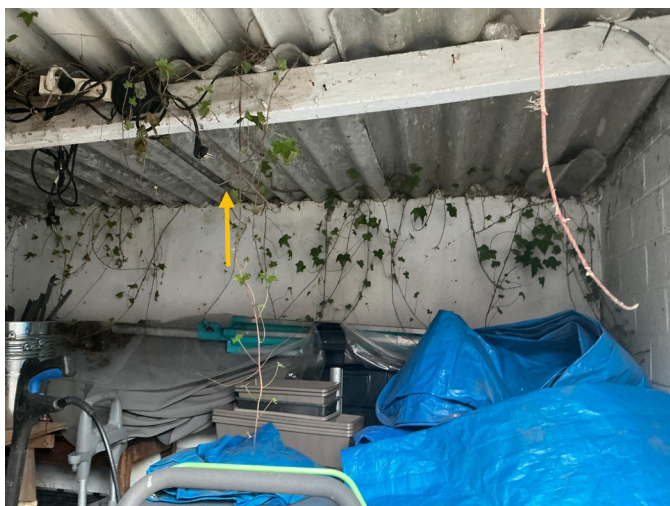
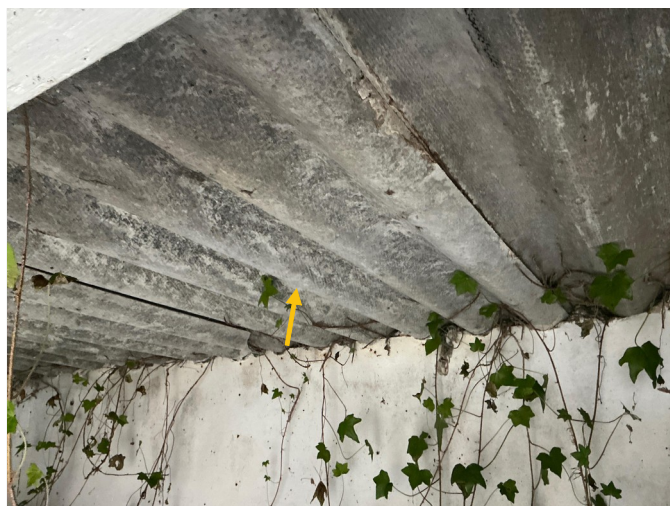
Het asbestmateriaal valt onder de mijlpaal van 2034.

**Dringend verwijderen**

Eindbeoordeling materiaalrisico	Hoog materiaalrisico en/of hoge kans op vezelvrijgave
Opmerking

Gebondenheid	Categorie 1: hechtgebonden in oorsprong
Asbestsoort (vezeltype)	Crocidoliet aanwezig
Asbestconcentratie	Laag (< 50%)
Afschermingsgraad van het gehele materiaal	Geheel of deels (ook) vrij aan de binnenlucht
Toestand van het materiaal	Zwaar beschadigd, zwaar verweerd

Beschrijving	Golfplaten uit asbestcement
Omgeving	Grenst aan binnen- en buitenlucht
Primaire drager	Schuin dak
Asbestmateriaal	Dak- en gevelbekleding - Golfplaat
Bindmiddel van asbestmateriaal	Cement
Gebondenheid op basis van bindmiddel	Hecht
Hoeveelheid (oppervlakte - aantal)	<ul style="list-style-type: none"><li>• 23,00 m<sup>2</sup> - 1 stuk</li></ul>
Totale oppervlakte	23,00 m <sup>2</sup>
Eenvoudig bereikbaar	Ja
Bevestigingswijze	<ul style="list-style-type: none"><li>• Geschroefd</li><li>• Genageld, geniet</li></ul>
Identificatiemethode	Vaststelling zonder monsternamen
Destructieve handeling voor identificatie	Nee
Opmerking	Deze oppervlakte is een berekende schatting, waaraan geen rechten worden verleend.

- Verwijder dit asbestmateriaal zo snel mogelijk. Volg de toestand goed op.
- Hemelwater dat afspoelt van asbestcement daken of gevels kan asbestdeeltjes bevatten. Gebruik het enkel voor gesloten circuits (bv. spoelen toiletten). Reinig na het vervangen van het dak of de gevel de dakgoten en regenwaterput of -ton om asbesthoudend sediment of slib te verwijderen

- Eenvoudige handelingen: mag via doe-het-zelf of door werknemer(s) met opleidingsattest eenvoudige handelingen  
Deze asbesthoudende toepassing kan door middel van DHZ of eenvoudige handelingen verwijderd worden. Gebruik hierbij steeds de gepaste persoonlijke beschermingsmiddelen, verijdt vezelvrijgave en voer het asbesthoudend afval, dubbel verpakt, via de juiste afvalstroom af.

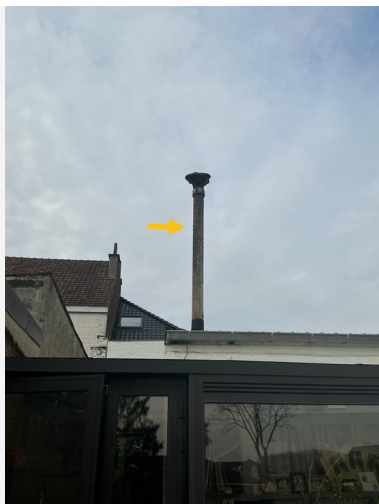
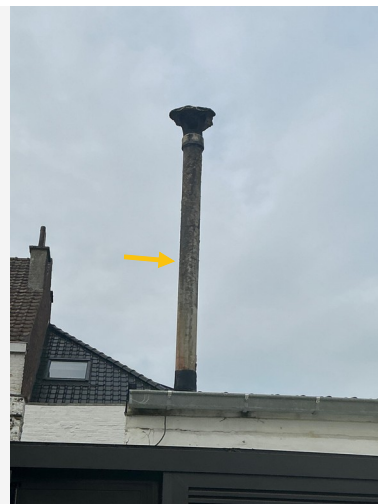
Het asbestmateriaal valt onder de mijlpaal van 2034.

**Verwijderen**

Eindbeoordeling materiaalrisico	Verhoogd materiaalrisico en/of verhoogde kans op vezelvrijgave
Opmerking

Gebondenheid	Categorie 1: hechtgebonden in oorsprong
Asbestsoort (vezeltype)	Crocidoliet aanwezig
Asbestconcentratie	Laag (< 50%)
Afschermingsgraad van het gehele materiaal	Geheel of deels vrij aan de buitenlucht
Toestand van het materiaal	Matig beschadigd, matig verweerd

Beschrijving	Rookgaskanaal uit asbestcement
Omgeving	Buiten
Primaire drager	HVAC infrastructuur en uitrusting
Asbestmateriaal	Rookgaskanaal
Bindmiddel van asbestmateriaal	Cement
Gebondenheid op basis van bindmiddel	Hecht
Hoeveelheid (lengte - omtrek - dikte - aantal)	<ul style="list-style-type: none"><li>• 3,00 m - 50,00 cm - 1,00 cm - 1 stuk</li></ul>
Totaal volume	0,015 m <sup>3</sup>
Eenvoudig bereikbaar	Ja
Bevestigingswijze	<ul style="list-style-type: none"><li>• Verlijmd, ingegoten, versmeerd</li></ul>
Identificatiemethode	Vaststelling zonder monsternamen
Destructieve handeling voor identificatie	Nee
Opmerking	Deze oppervlakte is een beredeneerde schatting. Er worden geen rechten aan verleend.

- Verwijder dit asbestmateriaal zo snel mogelijk. Volg de toestand goed op.

- Eenvoudige handelingen: enkel door erkend asbestverwijderaar  
Deze asbesthoudende toepassing dient door een erkend asbestverwijderaar of aannemer met opleidingsattest eenvoudige handelingen verwijderd te worden. Conform de geldende verwijderingsprotocollen en veiligheidsvoorschriften.

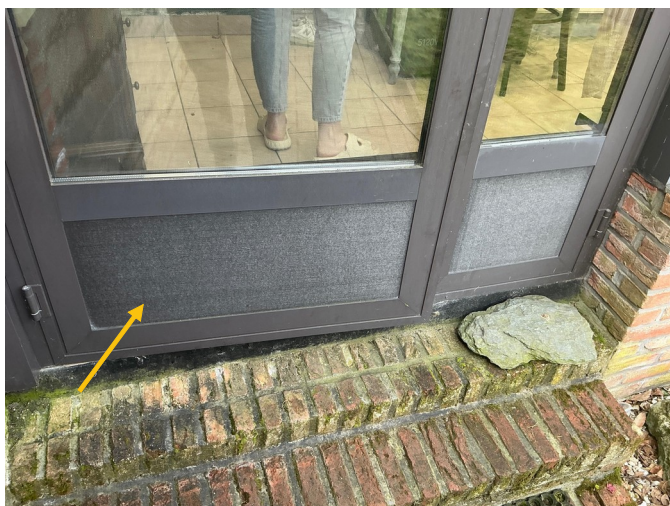
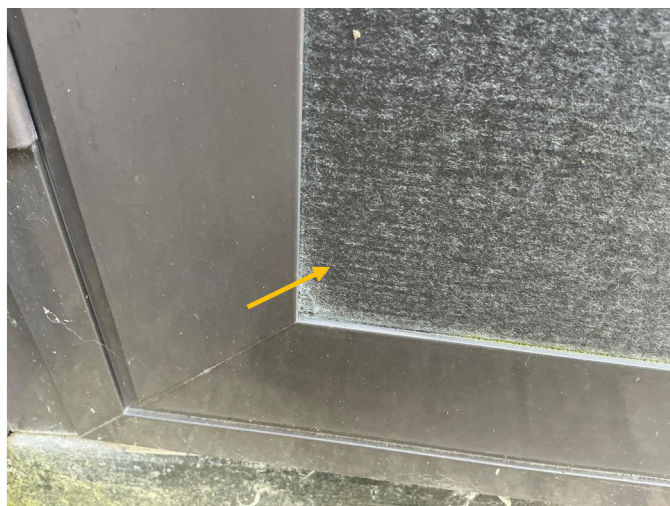
Het asbestmateriaal valt onder de mijlpaal van 2040.

Verwijderen

Eindbeoordeling materiaalrisico	Verhoogd materiaalrisico en/of verhoogde kans op vezelvrijgave
---------------------------------	--

Gebondenheid	Categorie 1: hechtgebonden in oorsprong
Asbestsoort (vezeltype)	Crocidoliet aanwezig
Asbestconcentratie	Laag (< 50%)
Afschermingsgraad van het gehele materiaal	Geheel of deels (ook) vrij aan de binnenlucht
Toestand van het materiaal	Licht beschadigd, licht verweerd. Intact calciumsilicaatmateriaal of categorie III 'gebondenheid'

Beschrijving	Glasal in schrijnwerk
Omgeving	Binnen
Primaire drager	Wandopening verticaal (raam, deur, ...)
Asbestmateriaal	Plaat, paneel, tablet - Geëmailleerd, type Glasal
Bindmiddel van asbestmateriaal	Cement
Gebondenheid op basis van bindmiddel	Hecht
Hoeveelheid (oppervlakte - dikte - aantal)	• 3,00 m <sup>2</sup> - 0,50 cm - 1 stuk
Totaal volume	0,015 m <sup>3</sup>
Eenvoudig bereikbaar	Ja
Bevestigingswijze	<ul style="list-style-type: none"><li>• Geklemd</li><li>• Geschroefd</li></ul>
Identificatiemethode	Vaststelling zonder monsternamen
Destructieve handeling voor identificatie	Nee
Opmerking	Deze oppervlakte is een berekende schatting, waaraan geen rechten worden verleend.

- Zorg voor een veilig beheer. Vermijd het beschadigen van het asbestmateriaal. Controleer de toestand jaarlijks op wijzigingen.

- Eenvoudige handelingen: enkel door erkend asbestverwijderaar  
Deze asbesthoudende toepassing dient door een erkend asbestverwijderaar of aannemer met opleidingsattest eenvoudige handelingen verwijderd te worden. Conform de geldende verwijderingsprotocollen en veiligheidsvoorschriften.

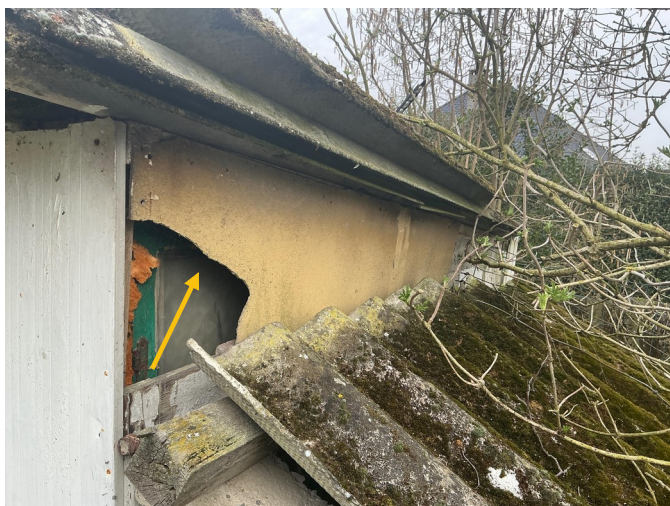
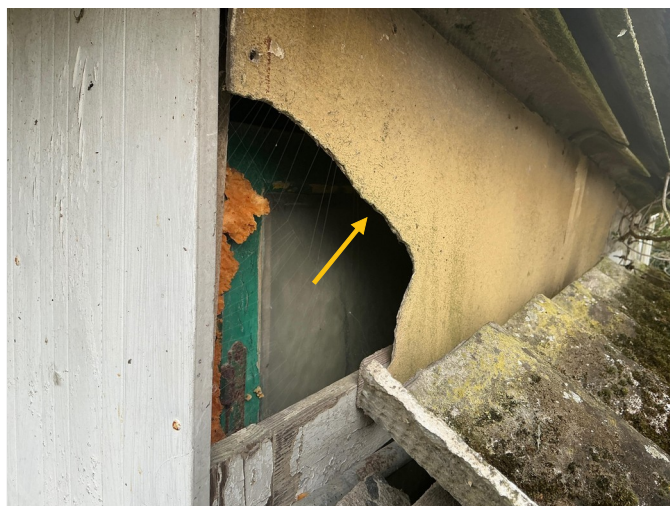
Het asbestmateriaal valt onder de mijlpaal van 2040.

Verwijderen

Eindbeoordeling materiaalrisico	Verhoogd materiaalrisico en/of verhoogde kans op vezelvrijgave
---------------------------------	--

Gebondenheid	Categorie 1: hechtgebonden in oorsprong
Asbestsoort (vezeltype)	Crocidoliet aanwezig
Asbestconcentratie	Laag (< 50%)
Afschermingsgraad van het gehele materiaal	Geheel of deels vrij aan de buitenlucht
Toestand van het materiaal	Matig beschadigd, matig verweerd

Beschrijving	Menuiseriet plaat
Omgeving	Buiten
Primaire drager	Schuin dak
Asbestmateriaal	Plaat, paneel, tablet - Type Menuiserite
Bindmiddel van asbestmateriaal	Cement
Gebondenheid op basis van bindmiddel	Hecht
Hoeveelheid (oppervlakte - dikte - aantal)	• 1,50 m <sup>2</sup> - 0,40 cm - 1 stuk
Totaal volume	0,006 m <sup>3</sup>
Eenvoudig bereikbaar	Ja
Bevestigingswijze	• Genageld, geniet
Identificatiemethode	Vaststelling zonder monstername
Destructieve handeling voor identificatie	Nee
Opmerking	Deze oppervlakte is een beredeneerde schatting. Er worden geen rechten aan verleend.

- Verwijder dit asbestmateriaal zo snel mogelijk. Volg de toestand goed op.
- Hemelwater dat afspoelt van asbestcement daken of gevels kan asbestdeeltjes bevatten. Gebruik het enkel voor gesloten circuits (bv. spoelen toiletten). Reinig na het vervangen van het dak of de gevel de dakgoten en regenwaterput of -ton om asbesthoudend sediment of slib te verwijderen

- Eenvoudige handelingen: mag via doe-het-zelf of door werknemer(s) met opleidingsattest eenvoudige handelingen  
Deze asbesthoudende toepassing kan door middel van DHZ of eenvoudige handelingen verwijderd worden. Gebruik hierbij steeds de gepaste persoonlijke beschermingsmiddelen, vermijdt vezelvrijgave en voer het asbesthoudend afval, dubbel verpakt, via de juiste afvalstroom af.

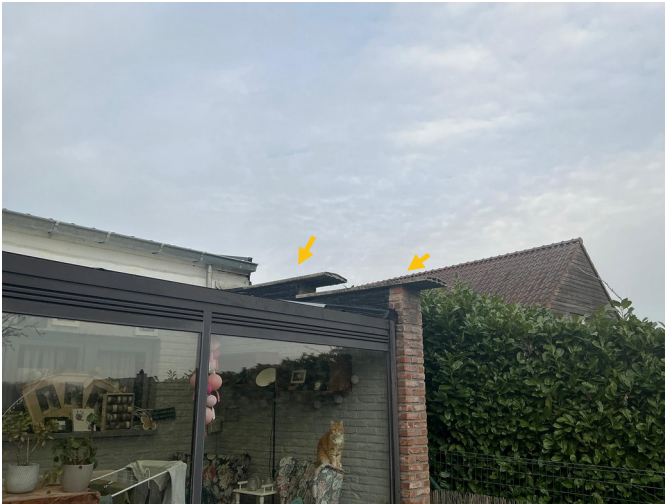
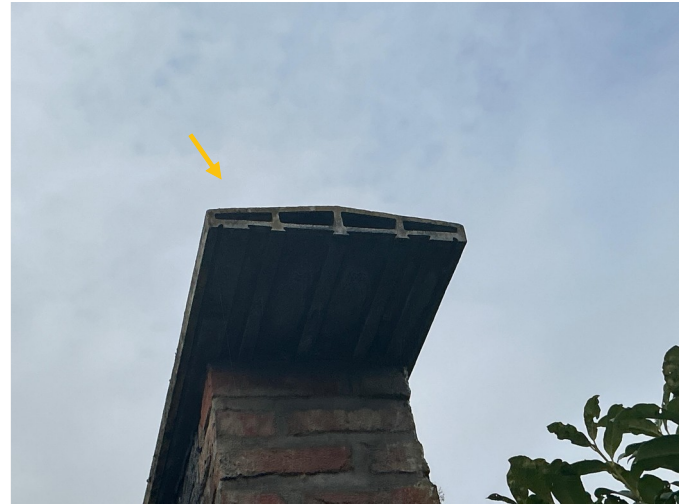
Het asbestmateriaal valt onder de mijlpaal van 2040.

Zorgvuldig beheren

Eindbeoordeling materiaalrisico	Laag materiaalrisico en/of verlaagde kans op vezelvrijgave
---------------------------------	--

Gebondenheid	Categorie 1: hechtgebonden in oorsprong
Asbestsoort (vezeltype)	Crocidoliet aanwezig
Asbestconcentratie	Laag (< 50%)
Afschermingsgraad van het gehele materiaal	Geheel of deels vrij aan de buitenlucht
Toestand van het materiaal	Licht beschadigd, licht verweerd. Intact calciumsilicaatmateriaal of categorie III 'gebondenheid'

Beschrijving	Deksteen hol
Omgeving	Buiten
Primaire drager	Wandopening verticaal (raam, deur, ...)
Asbestmateriaal	Deksteen, muurkap - Hol
Bindmiddel van asbestmateriaal	Cement
Gebondenheid op basis van bindmiddel	Hecht
Hoeveelheid (oppervlakte - dikte - aantal)	• 1,20 m <sup>2</sup> - 5,00 cm - 1 stuk
Totaal volume	0,06 m <sup>3</sup>
Eenvoudig bereikbaar	Ja
Bevestigingswijze	<ul style="list-style-type: none"><li>• Geklemd</li><li>• Verlijmd, ingegoten, versmeerd</li></ul>
Identificatiemethode	Vaststelling zonder monstername
Destructieve handeling voor identificatie	Nee
Opmerking	Deze oppervlakte is een beredeneerde schatting, waaraan geen rechten worden verleend.

- Zorg voor een veilig beheer. Vermijd het beschadigen van het asbestmateriaal. Controleer de toestand jaarlijks op wijzigingen.
- Hemelwater dat afspoelt van asbestcement daken of gevels kan asbestdeeltjes bevatten. Gebruik het enkel voor gesloten circuits (bv. spoelen toiletten). Reinig na het vervangen van het dak of de gevel de dakgoten en regenwaterput of -ton om asbesthoudend sediment of slib te verwijderen

- Eenvoudige handelingen: mag via doe-het-zelf of door werknemer(s) met opleidingsattest eenvoudige handelingen  
Deze asbesthoudende toepassing kan door middel van DHZ of eenvoudige handelingen verwijderd worden. gebruik hierbij steeds de gepaste persoonlijke beschermingsmiddelen, vermijdt vezelvrijgave en voer het asbesthoudend afval, dubbel verpakt, via de juiste afvalstroom af.

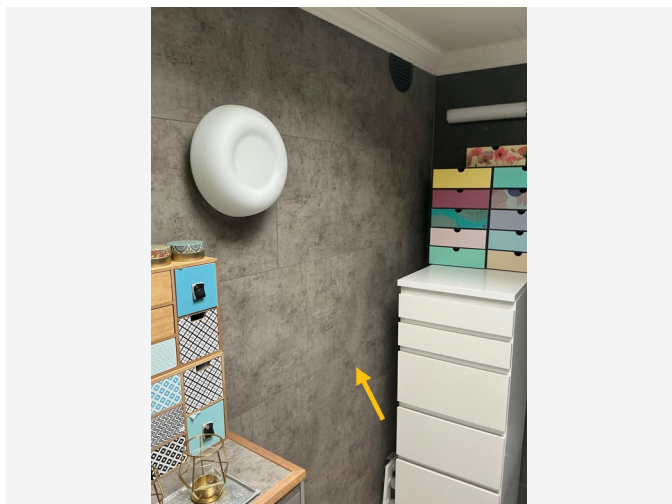
De wanden van de badkamer zijn uitgewerkt in kunststof panelen. Deze bezitten geen asbesthoudende kenmerken. De deskundige kan geen uitspraak doen over achterliggende materialen. Hiervoor is een destructief onderzoek nodig.

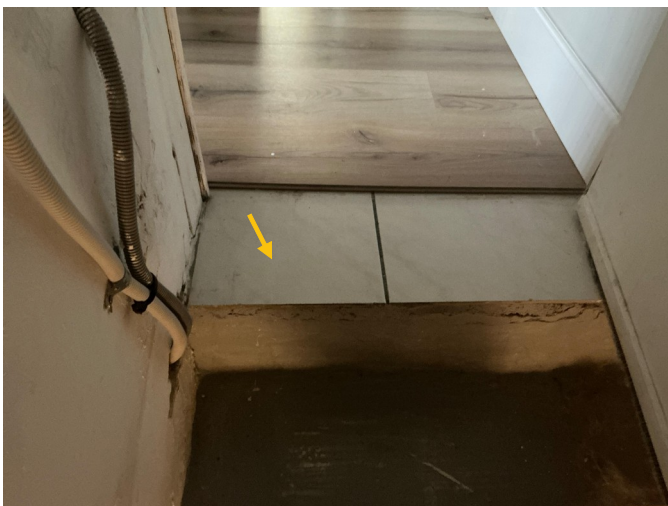
Onder de geplaatste laminaat bevindt zich een tegellaag. Gezien het bouwjaar van de woning bestaat de mogelijkheid dat de gebruikte tegellijm asbesthoudende componenten bevatte.

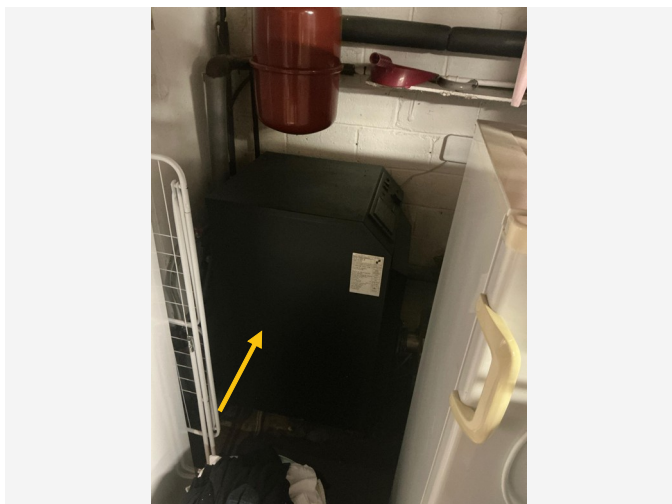
De CV-ketel heeft 1997 als bouwjaar. We kunnen ervan uitgaan dat dit toestel asbesthoudende componenten bevat in de vorm van pakkingen, dichtingen of isolatie.

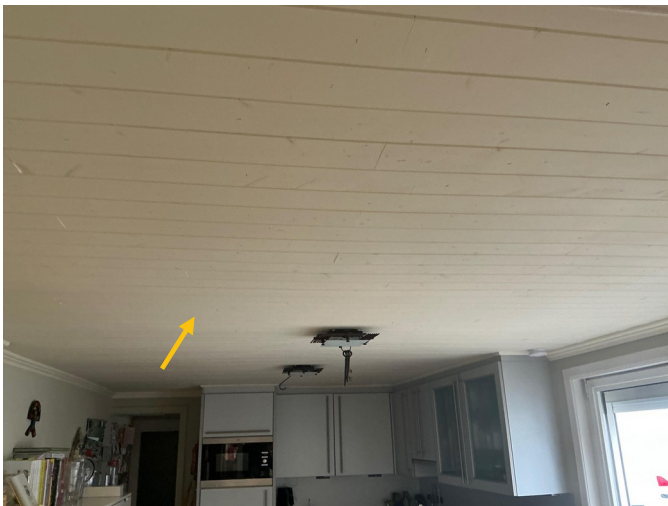
Identificatiemethode	Vaststelling & expertise (niet-asbestverdacht)
Primaire drager	Plafond
(Asbest)materiaal	Plaat, paneel, tablet - Generiek
Bindmiddel	hout of pvc

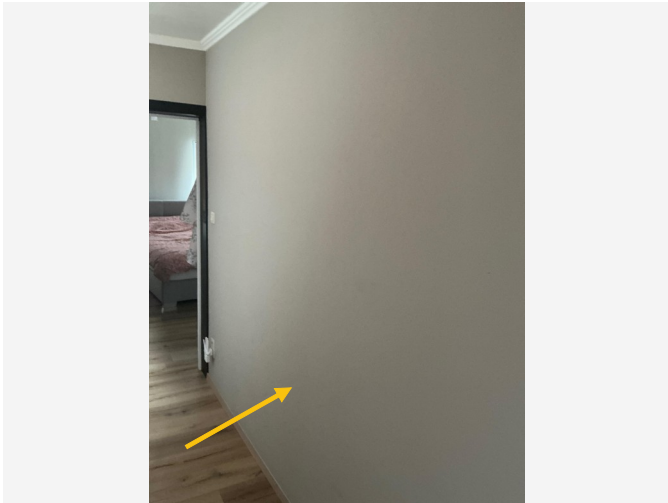
Identificatiemethode	Vaststelling & expertise (niet-asbestverdacht)
Primaire drager	Binnenwand
(Asbest)materiaal	Plaat, paneel, tablet - Generiek
Bindmiddel	Gips - kalk
Gebondenheid bindmiddel	Niet-hechtgebonden

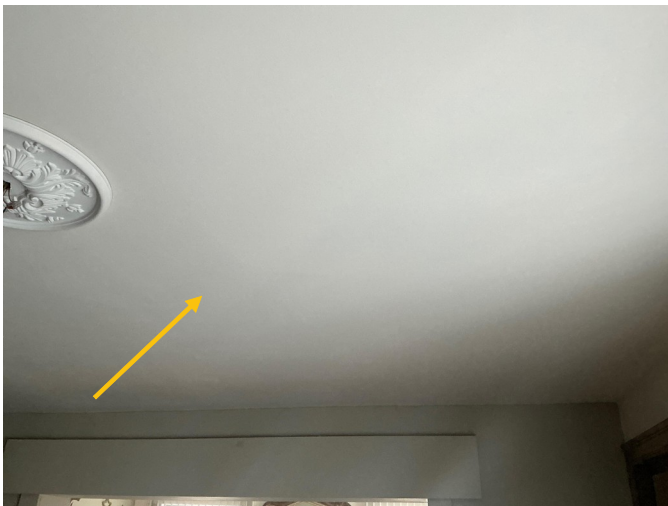
Identificatiemethode	Vaststelling & expertise (niet-asbestverdacht)
Primaire drager	Plafond
(Asbest)materiaal	Plaat, paneel, tablet - Generiek
Bindmiddel	Gips - kalk
Gebondenheid bindmiddel	Niet-hechtgebonden
