Asbestinventarisatetest

Veldmuisplein 1, 9500 Geraardsbergen

Attestnummer : 20241224-000230.000

Uitgegeven op : 24.12.2024

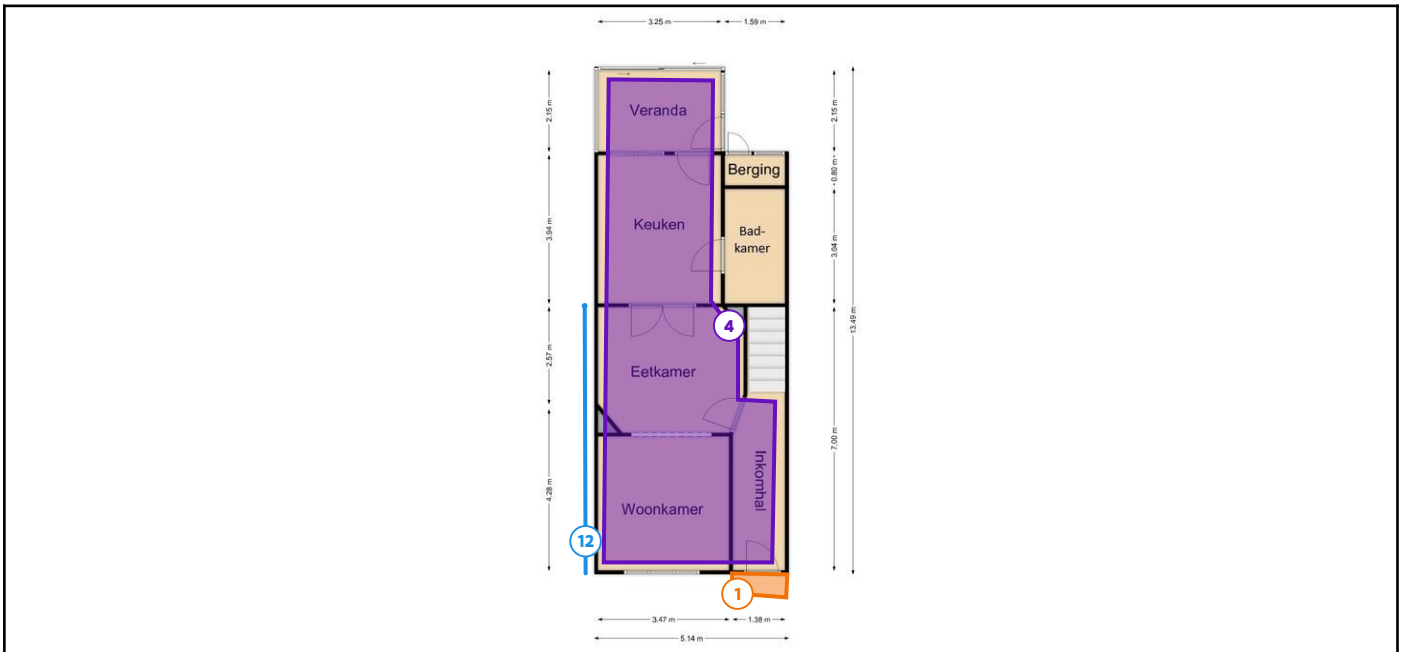
Plan 1.3: Gelijksvloers plan

Beschrijving	Type	Actie
1. Leien uit asbestcement	Asbestmateriaal	Verwijderen
4. Keramische tegels	Advies	-
12. Gevelleien uit asbestcement	Geen asbest	-

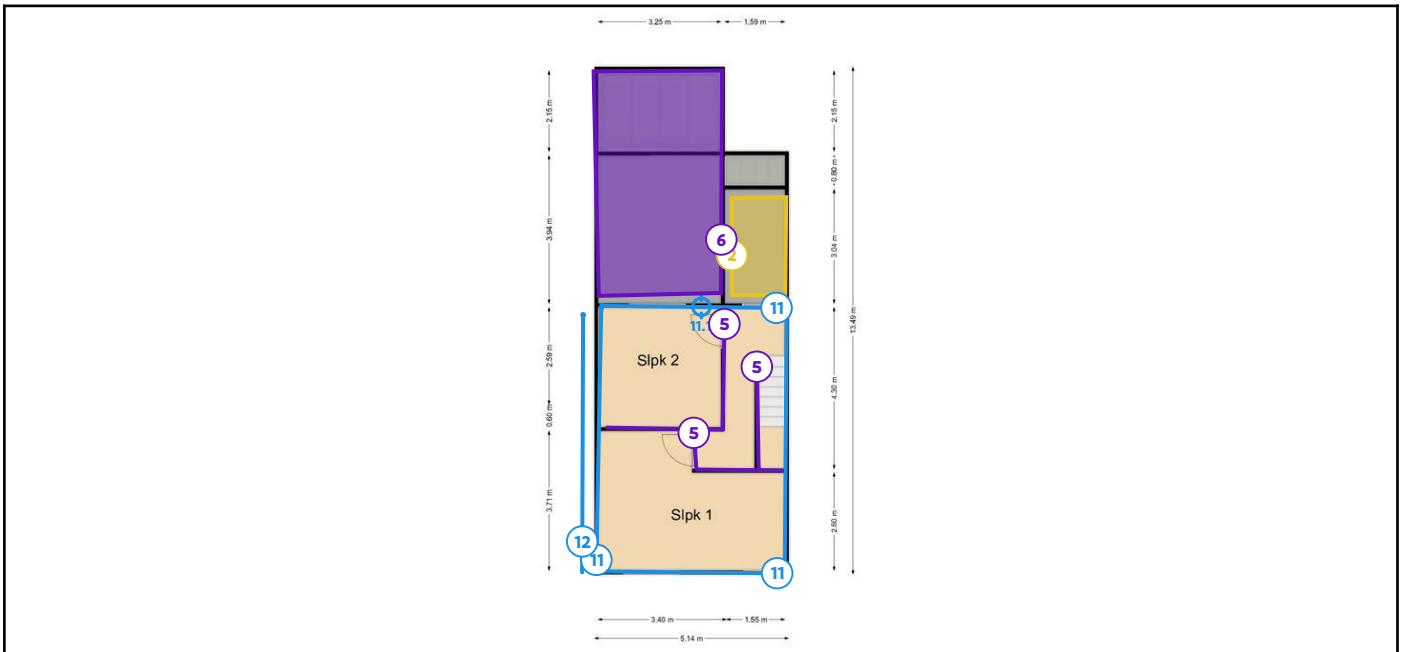
Plan 1.5: Verdieping plan

Beschrijving	Type	Actie
2. Roofing asbestverdacht	Asbestmateriaal	Zorgvuldig beheren
5. Gipsplaat muren	Advies	-
6. Dak en onderdak aanbouw	Advies	-
11. Bepoistering op de muren	Geen asbest	-
11.1 Code: 20241219VEL1S3	Mengmonster	-
12. Gevelleien uit asbestcement	Geen asbest	-

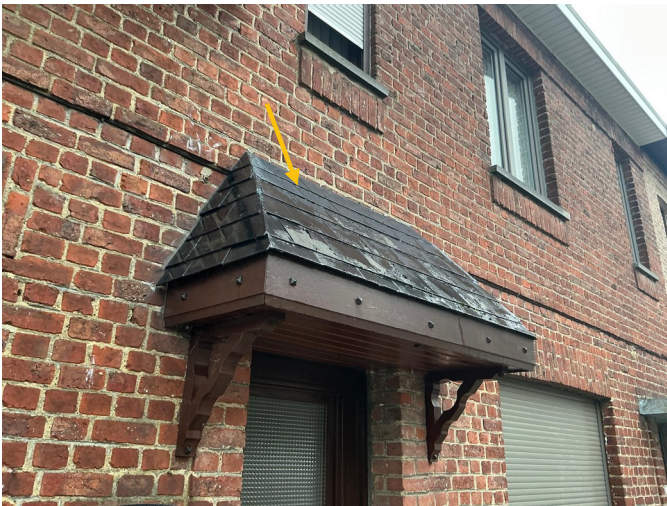
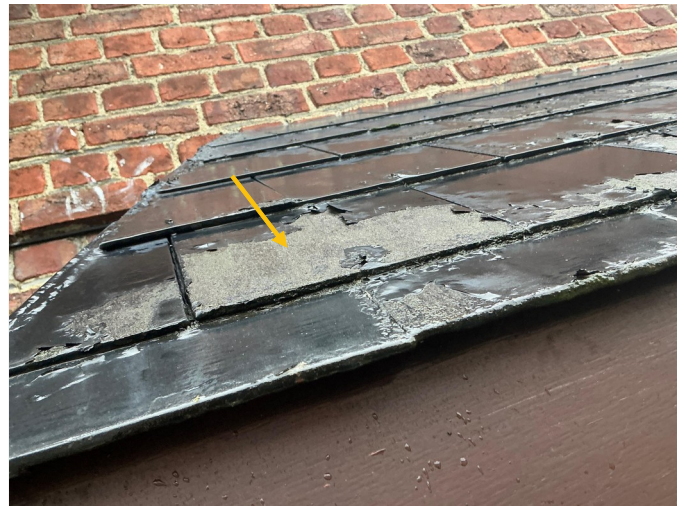
Het asbestmateriaal valt onder de mijlpaal van 2034.

Eindbeoordeling materiaalrisico	Laag materiaalrisico en/of verlaagde kans op vezelvrijgave
---------------------------------	--

Gebondenheid	Categorie 1: hechtgebonden in oorsprong
Asbestsoort (vezeltype)	Crocidoliet aanwezig
Asbestconcentratie	Laag (< 50%)
Afschermingsgraad van het gehele materiaal	Geheel of deels vrij aan de buitenlucht
Toestand van het materiaal	Licht beschadigd, licht verweerd. Intact calciumsilicaatmateriaal of categorie III 'gebondenheid'

Beschrijving	Leien uit asbestcement
Omgeving	Buiten
Primaire drager	Schuin dak
Asbestmateriaal	Dak- en gevelbekleding - Lei, shingle
Bindmiddel van asbestmateriaal	Cement
Gebondenheid op basis van bindmiddel	Hecht
Hoeveelheid (oppervlakte - aantal)	<ul style="list-style-type: none">• 1,75 m² - 1 stuk
Totale oppervlakte	1,75 m ²
Eenvoudig bereikbaar	Ja
Bevestigingswijze	<ul style="list-style-type: none">• Genageld, geniet
Identificatiemethode	Vaststelling zonder monsternamen
Destructieve handeling voor identificatie	Nee
Opmerking	De oppervlakte is een berendeneerde schatting. Er worden geen rechten aan verleend.

Verwijderen

- Verwijder dit asbestmateriaal zo snel mogelijk. Volg de toestand goed op.
- Hemelwater dat afspoelt van asbestcement daken of gevels kan asbestdeeltjes bevatten. Gebruik het enkel voor gesloten circuits (bv. spoelen toiletten). Reinig na het vervangen van het dak of de gevel de dakgoten en regenwaterput of -ton om asbesthoudend sediment of slib te verwijderen

- Eenvoudige handelingen: mag via doe-het-zelf of door werknemer(s) met opleidingsattest eenvoudige handelingen
Deze asbesthoudende toepassing kan door middel van DHZ of eenvoudige handelingen verwijderd worden. Gebruik hierbij steeds de gepaste persoonlijke beschermingsmiddelen, vermijdt vezelvrijgave en voer het asbesthoudend afval, dubbel verpakt, via de juiste afvalstroom af.

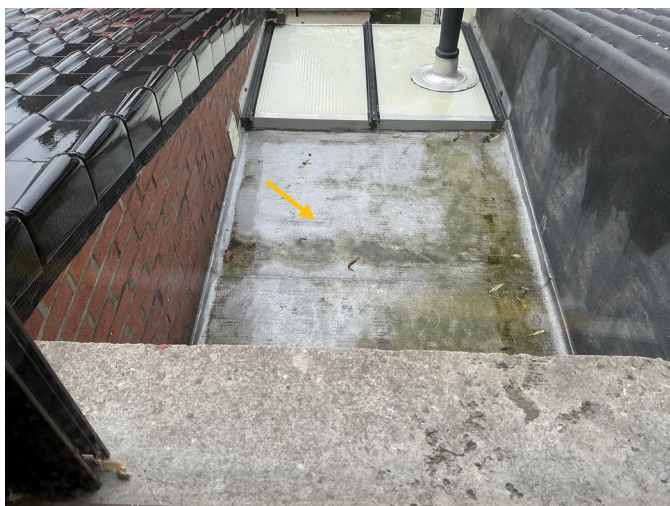
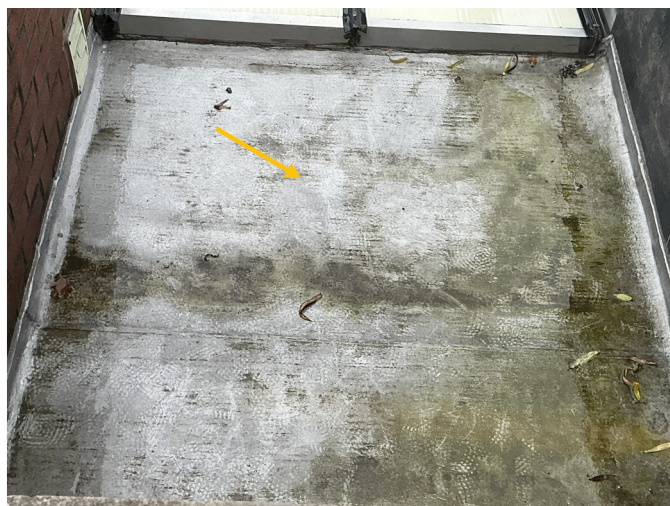
Het asbestmateriaal valt onder de mijlpaal van 2040.

Eindbeoordeling materiaalrisico	Zeer laag materiaalrisico en/of zeer lage kans op vezelvrijgave
Opmerking	Een staalname kan een andere asbestsoort met zich meebrengen en de risico beoordeelig beïnvloeden

Gebondenheid	Categorie 1: hechtgebonden in oorsprong
Asbestsoort (vezeltype)	Alleen chrysotiel
Asbestconcentratie	Laag (< 50%)
Afschermingsgraad van het gehele materiaal	Niet stootvaste afscherming
Toestand van het materiaal	Licht beschadigd, licht verweerd. Intact calciumsilicaatmateriaal of categorie III 'gebondenheid'

Beschrijving	Roofing asbestverdacht
Omgeving	Buiten
Primaire drager	Plat dak
Asbestmateriaal	Dak- en gevelbekleding - Roofing
Bindmiddel van asbestmateriaal	Bitumen (roofing, teer, asfalt)
Gebondenheid op basis van bindmiddel	Hecht
Hoeveelheid (oppervlakte - aantal)	<ul style="list-style-type: none">• 4,70 m² - 1 stuk
Totale oppervlakte	4,70 m ²
Eenvoudig bereikbaar	Ja
Bevestigingswijze	<ul style="list-style-type: none">• Verlijmd, ingegoten, versmeerd
Identificatiemethode	Vaststelling zonder monstername Motivatie: Groot risico op structurele gevolgschade (lekschade, werking installatie,...)
Destructieve handeling voor identificatie	Nee
Opmerking	De oppervlakte is een beredeneerde schatting. Er worden geen rechten aan verleend.

Zorgvuldig beheren

- Zorg voor een veilig beheer. Vermijd het beschadigen van het asbestmateriaal. Controleer de toestand jaarlijks op wijzigingen.
- Hemelwater dat afspoelt van asbestcement daken of gevels kan asbestdeeltjes bevatten. Gebruik het enkel voor gesloten circuits (bv. spoelen toiletten). Reinig na het vervangen van het dak of de gevel de dakgoten en regenwaterput of -ton om asbesthoudend sediment of slib te verwijderen

- Eenvoudige handelingen: enkel door erkend asbestverwijderaar
Deze asbesthoudende toepassing dient door een erkend asbestverwijderaar verwijderd te worden. Conform de geldende verwijderingsprotocollen en veiligheidsvoorschriften.

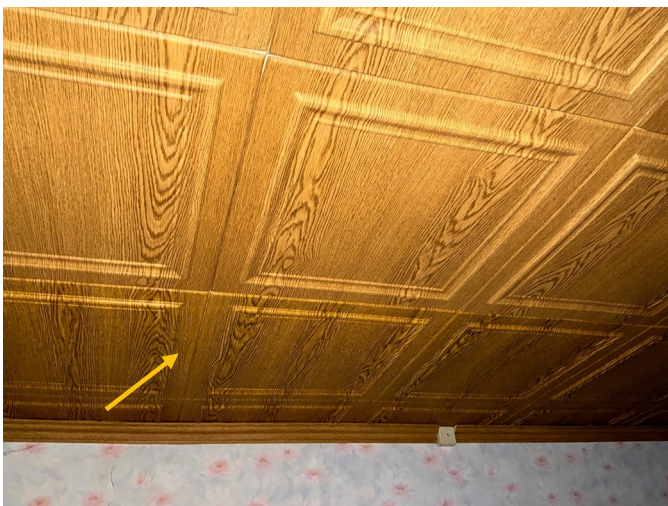
Vrije foto

De plafonds zijn uitgewerkt in decoratieve isomo panelen en laminaat. De deskundige kan geen uitspraak doen over onderliggende materialen .

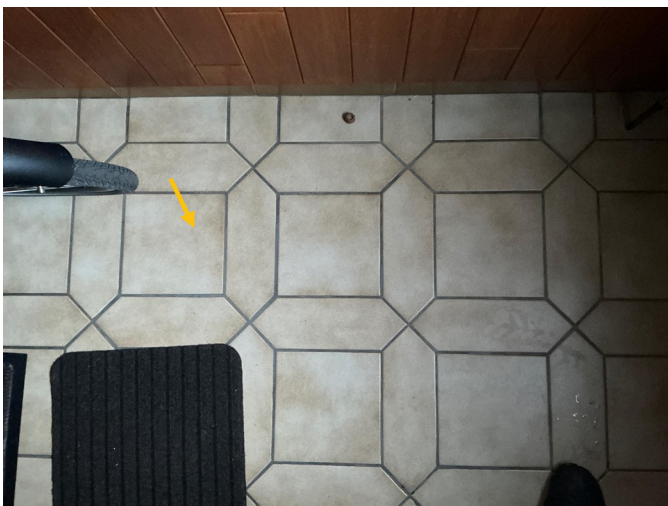
Vrije foto

De vloerbedekking bestaat uit keramische tegels. Gezien het bouwjaar van de woning bestaat de mogelijkheid dat de gebruikte tegellijm asbesthoudende componenten bevatte. Een destructief onderzoek brengt hierover uitsluitel.

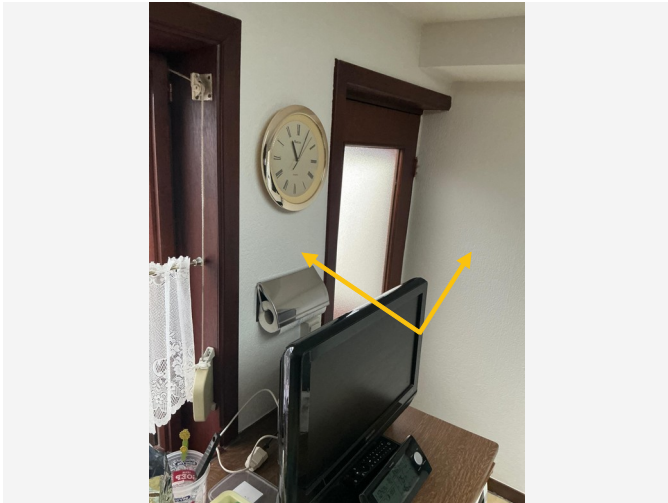
Vrije foto

De wanden zijn uitgewerkt in gyproc-panelen. Deze bezitten geen asbesthoudende eigenschappen. De deskundige kan geen uitspraak doen over achterliggende materialen.

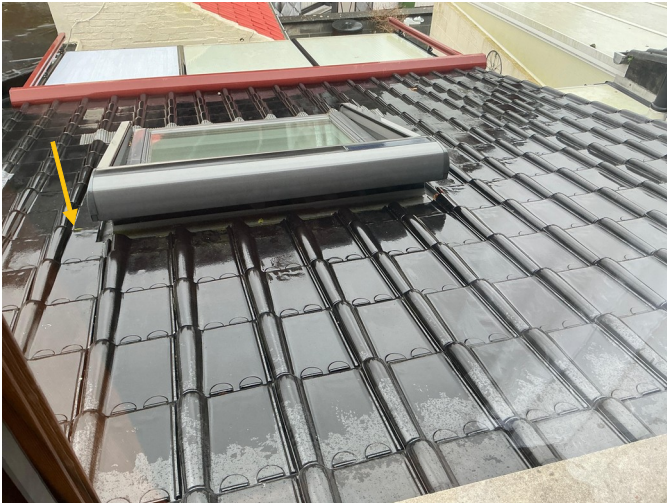
Vrije foto

Het dak en onderdak van de aanbouw wordt in 2022 vernieuwd. Dit bezit geen asbesthoudende elementen.

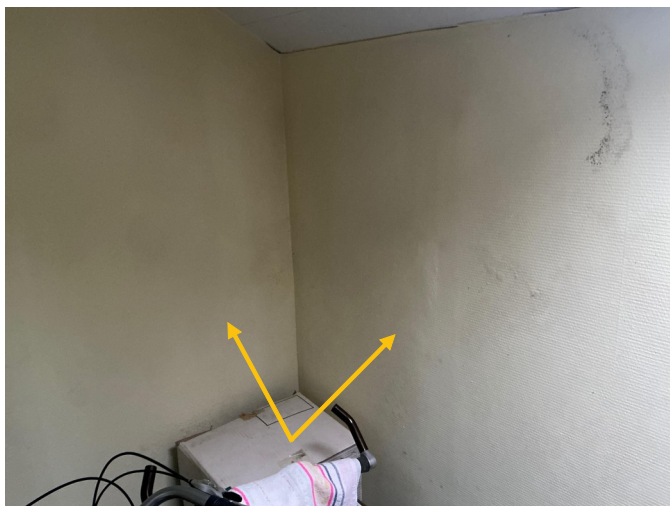
Vrije foto

De muren in de tuinberging zijn uitgewerkt in beschilderde vezelplaat.

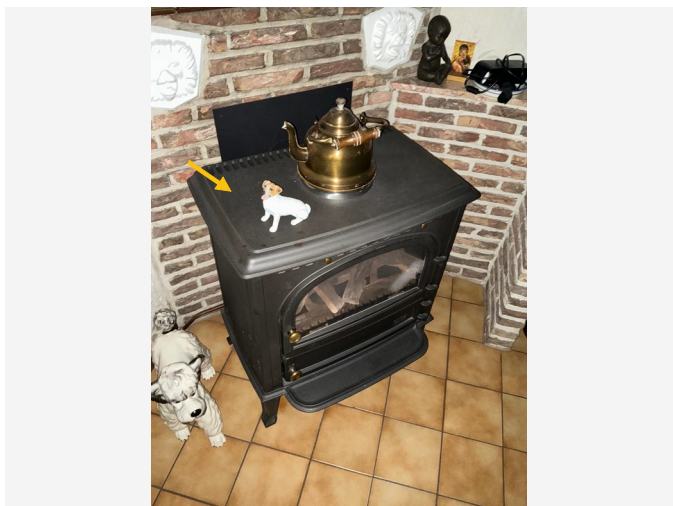
Vrije foto

De kachel is een recent model, waarvan de onderhoudshistoriek goed gedocumenteerd is. Dit toestel bezit geen asbesthoudende elementen.

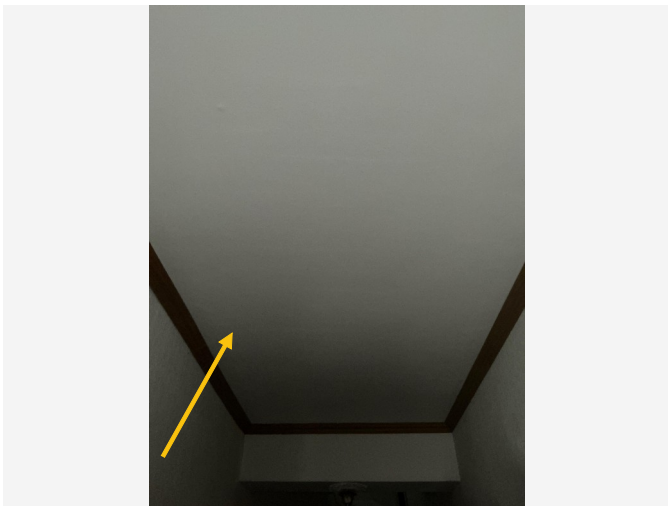
Vrije foto

De plafonds zijn uitgewerkt in gyproc-panelen. Deze bezitten geen asbesthoudende eigenschappen. De deskundige kan geen uitspraak doen over achterliggende materialen.

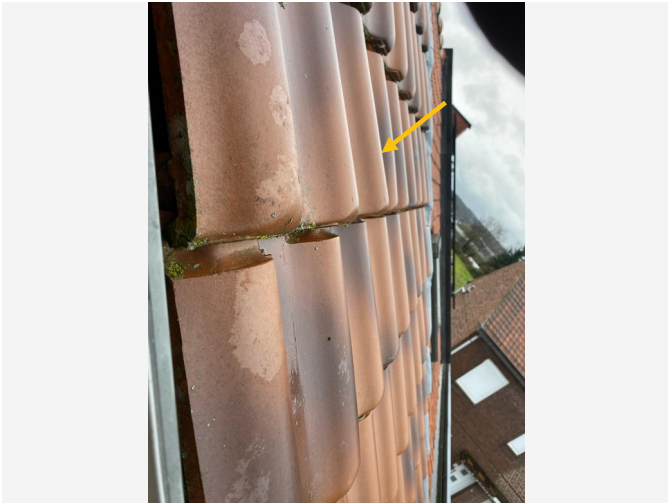
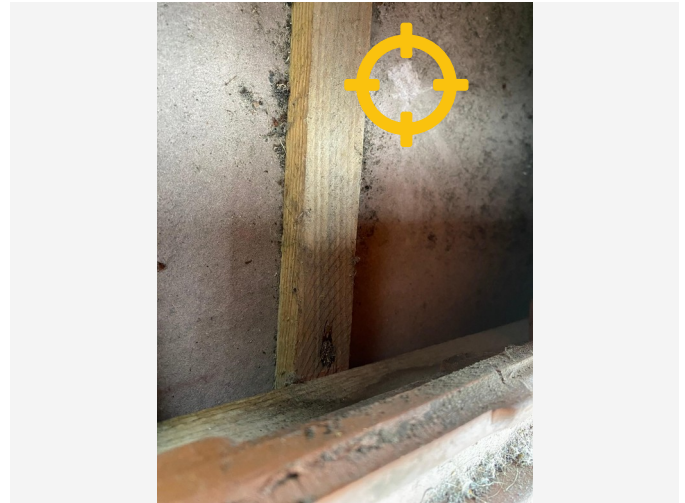
Geen asbest

#	Type	Referentie	Resultaat
10.1	Puntmonster	20241219VEL1S2	Geen asbest

Beschrijving	Menuiseriet plaat onderdak
Omgeving	Binnen
Primaire drager	Schuin dak
Bindmiddel van materiaal	Cement
Gebondenheid op basis van bindmiddel	Hecht
Hoeveelheid (oppervlakte - dikte - aantal)	• 35,00 m ² - 1,00 cm - 1 stuk
Totaal volume	0,35 m ³
Identificatiemethode	Vaststelling met monstername
Destructieve handeling voor identificatie	Nee
Opmerking	De oppervlakte is een bereedeneerde schatting. Er worden geen rechten aan verleend.

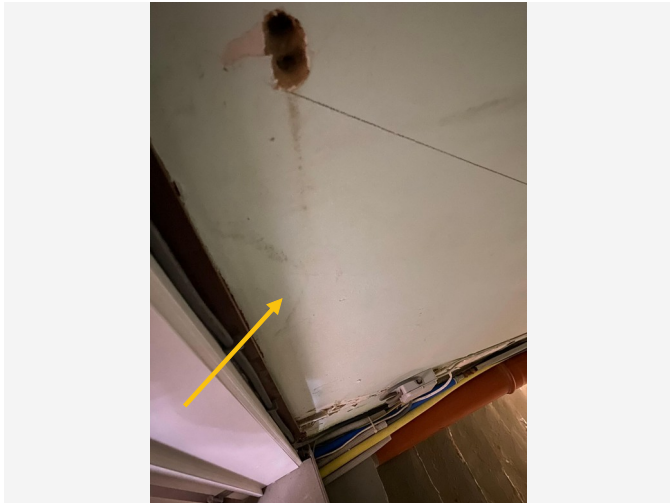
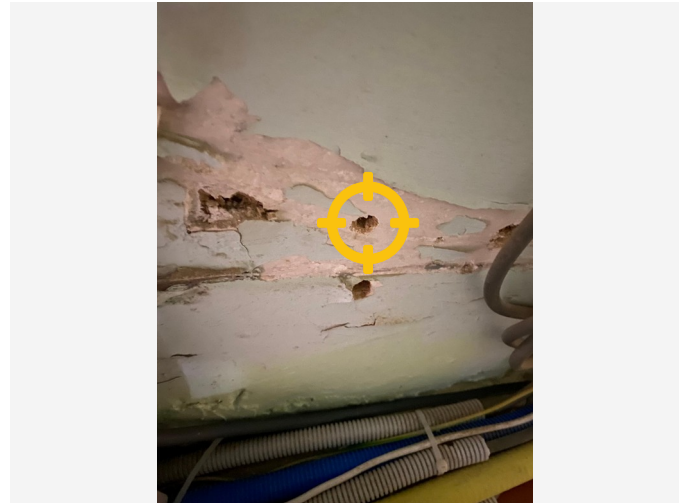
Geen asbest

#	Type	Referentie	Resultaat
11.1	Mengmonster	20241219VEL1S3	Geen asbest

Beschrijving	Beploistering op de muren
Omgeving	Binnen
Primaire drager	Binnenwand
Bindmiddel van materiaal	Gips - kalk
Gebondenheid op basis van bindmiddel	Niet-hechtgebonden
Hoeveelheid (oppervlakte - dikte - aantal)	• 120,00 m ² - 1,98 cm - 1 stuk
Totaal volume	2,376 m ³
Identificatiemethode	Vaststelling met monsternamen
Destructieve handeling voor identificatie	Nee
Opmerking	<p>Deze oppervlakte is een berekende schatting. Er worden geen rechten verleend aan deze oppervlakten. De dikte is een schatting die voorkomt uit de monsterplaatsen en is daarom niet altijd representatief.</p> <p>Staalnamen in:</p> <p>Natte ruimte : niet van toepassing</p> <p>Droge ruimte : berging / slaapkamer</p> <p>trappenhal : staal genomen</p> <p>stookplaats : niet van toepassing</p>

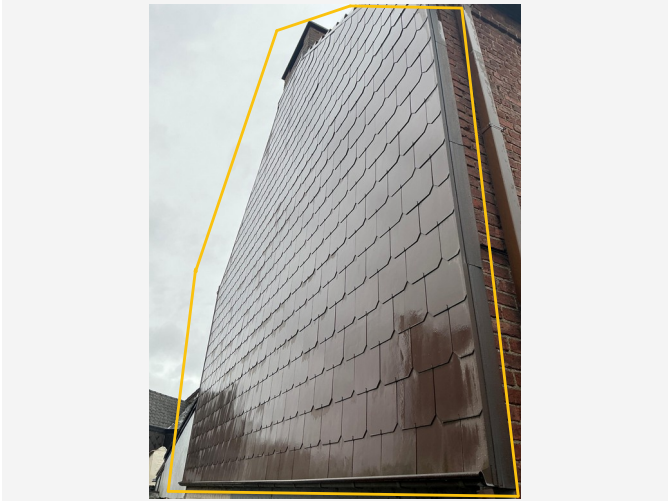
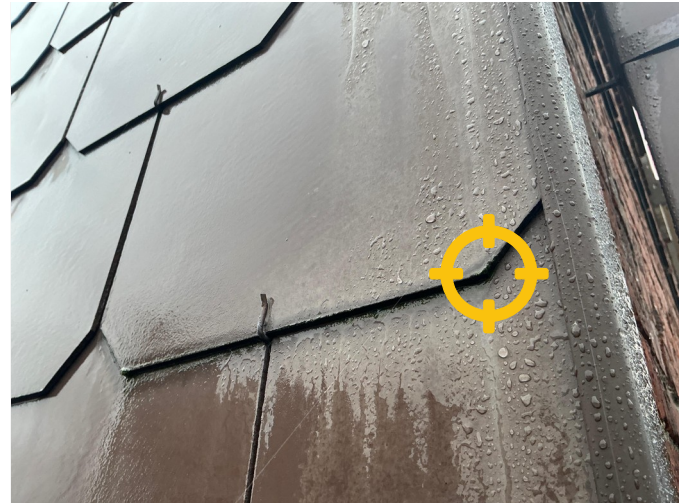
Geen asbest

#	Type	Referentie	Resultaat
12.1	Puntmonster	20241219VEL1S1	Geen asbest

Beschrijving	Gevelleien uit asbestcement
Omgeving	Buiten
Primaire drager	Wand buitenschil
Bindmiddel van materiaal	Cement
Gebondenheid op basis van bindmiddel	Hecht
Hoeveelheid (oppervlakte - aantal)	<ul style="list-style-type: none">• 44,00 m² - 1 stuk
Totale oppervlakte	44,00 m ²
Identificatiemethode	Vaststelling met monsternamen
Destructieve handeling voor identificatie	Nee
Opmerking	De oppervlakte is een bereedeneerde schatting van de oppervlakte. Er worden geen rechten verleend.
