# Asbestinventarisatetest

Sint-Elooistraat 116, 9080 Lochristi

Attestnummer : 20250227-000216.000

Uitgegeven op : 27.02.2025

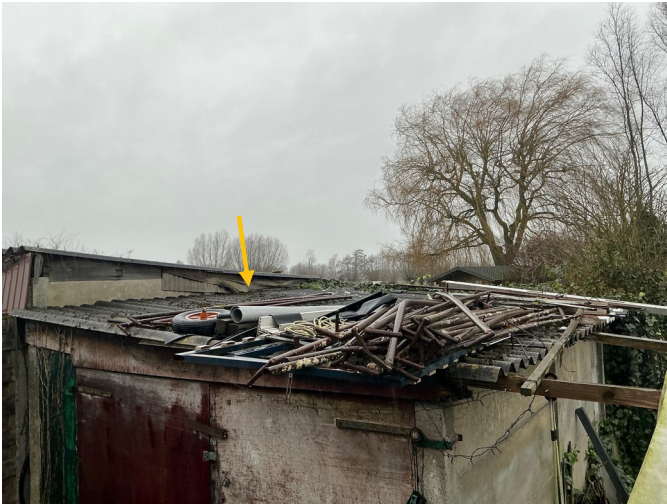
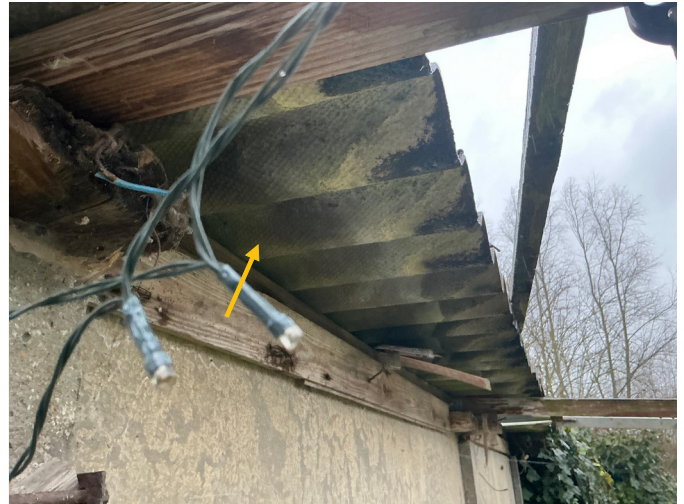
Beschrijving	Type	Actie
1. Golfplaten uit asbestcement	Asbestmateriaal	Dringend verwijderen

Eindbeoordeling materiaalrisico	Hoog materiaalrisico en/of hoge kans op vezelvrijgave
---------------------------------	---

Gebondenheid	Categorie 1: hechtgebonden in oorsprong
Asbestsoort (vezeltype)	Crocidoliet aanwezig
Asbestconcentratie	Laag (< 50%)
Afschermingsgraad van het gehele materiaal	Geheel of deels (ook) vrij aan de binnenlucht
Toestand van het materiaal	Matig beschadigd, matig verweerd

Beschrijving	Golfplaten uit asbestcement
Omgeving	Grenst aan binnen- en buitenlucht
Primaire drager	Schuin dak
Asbestmateriaal	Dak- en gevelbekleding - Golfplaat
Bindmiddel van asbestmateriaal	Cement
Gebondenheid op basis van bindmiddel	Hecht
Hoeveelheid (oppervlakte - aantal)	<ul style="list-style-type: none"><li>• 25,00 m<sup>2</sup> - 1 stuk</li></ul>
Totale oppervlakte	25,00 m <sup>2</sup>
Eenvoudig bereikbaar	Ja
Bevestigingswijze	<ul style="list-style-type: none"><li>• Geschroefd</li><li>• Genageld, geniet</li></ul>
Identificatiemethode	Vaststelling zonder monsternamen
Destructieve handeling voor identificatie	Nee
Opmerking	De oppervlakte is een beredeneerde schatting, waaraan geen rechten worden verleend.

**Dringend verwijderen**

- Verwijder dit asbestmateriaal zo snel mogelijk. Volg de toestand goed op.
- Hemelwater dat afspoelt van asbestcement daken of gevels kan asbestdeeltjes bevatten. Gebruik het enkel voor gesloten circuits (bv. spoelen toiletten). Reinig na het vervangen van het dak of de gevel de dakgoten en regenwaterput of -ton om asbesthoudend sediment of slib te verwijderen

- Eenvoudige handelingen: mag via doe-het-zelf of door werknemer(s) met opleidingsattest eenvoudige handelingen  
Deze asbesthoudende toepassing kan door middel van DHZ of eenvoudige handelingen verwijderd worden. Gebruik hierbij steeds de gepaste persoonlijke beschermingsmiddelen, vermijdt vezelvrijgave en voer het asbesthoudend afval, dubbel verpakt, via de juiste afvalstroom af.

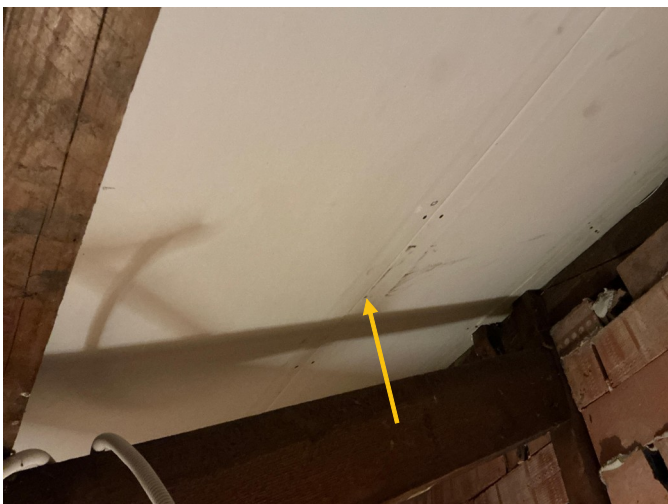
**Reden:** Er is geen volledige risicobeoordeling mogelijk

**Uitleg van de asbestdeskundige:** Het onderdak is niet zichtbaar zowel langs binnen als langs buiten. Langs binnenin is alles afgewerkt met isolatie en gyproc-panelen. Langs de buitenzijde was het dak te hoog (meer dan 3.5 m) en kon er geen pan/lei worden gelicht voor verder onderzoek.

De asbestdeskundige inspecteert geen verborgen asbest waarvoor hij objecten moet demonteren, beschadigen of openbreken. Wenst de eigenaar ook ingesloten asbest te laten inspecteren dan kan hij de asbestdeskundige vrijwillig vragen om een aanvullend (destructief) onderzoek te doen, bijvoorbeeld voorafgaand aan werken of sloop.

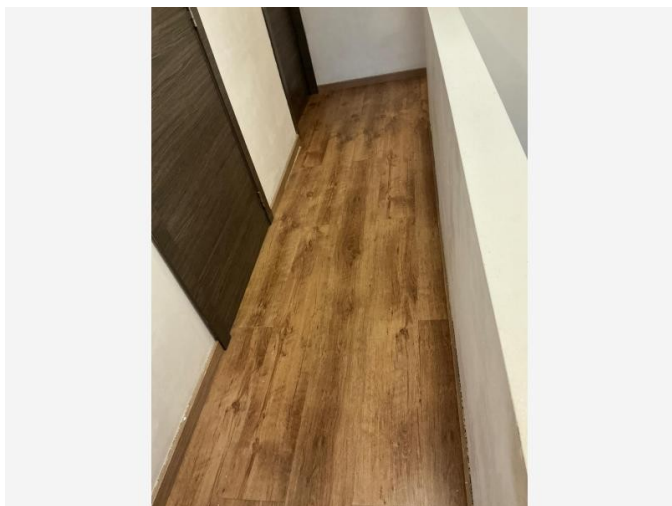
De vloerbedekking op de eerste verdieping bestaat uit laminaat. Dit bezit geen asbesthoudende kenmerken.

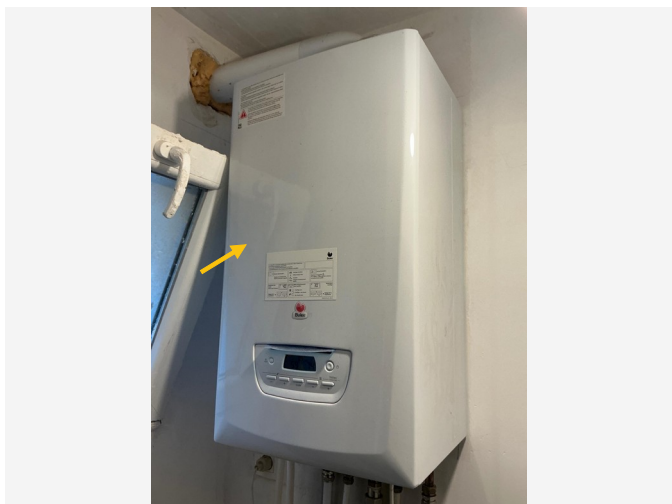
De gaswandketel heeft 2021 als bouwjaar. Deze bezit geen asbesthoudende elementen.

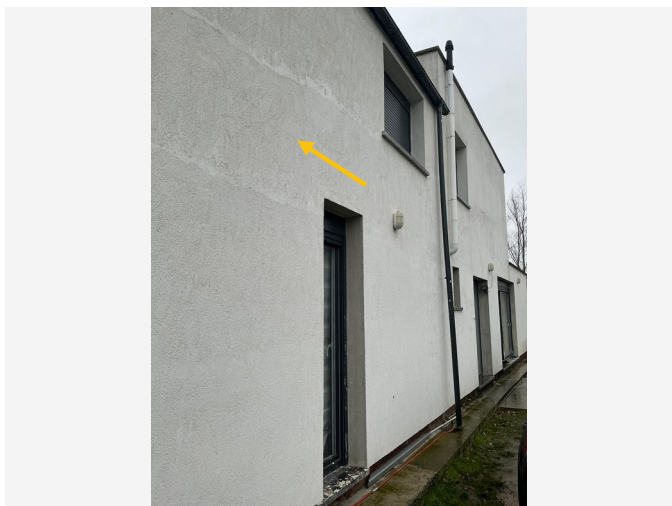
De gevelbekleding betreft een recent geplaatste crepi, deze bezit geen asbesthoudende kenmerken.

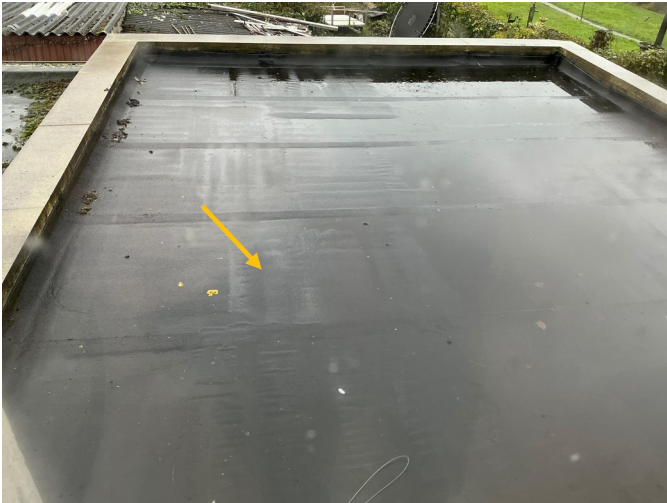
Het plat dak werd bedekt met niet-asbestverdachte roofing. Het is niet uit te sluiten dat er zich onder deze laag een oude, mogelijks asbesthoudende bitumenlaag bevindt. Wilt u hierover uitsluitsel dan is een destructief onderzoek nodig.

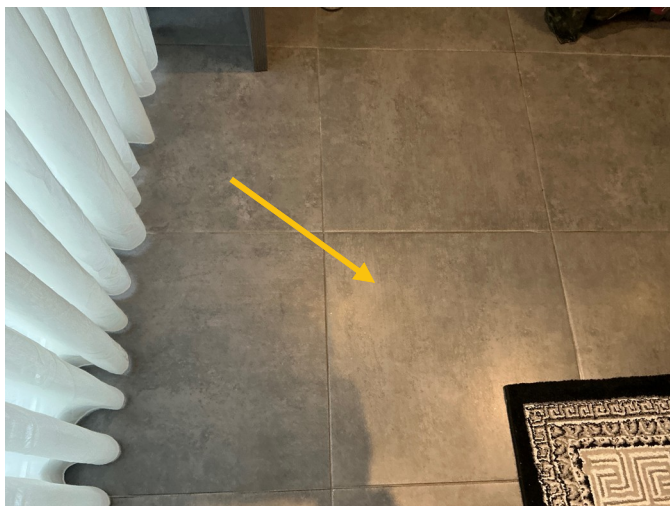
De vloerbedekking op de gelijkvloerse verdieping bestaat uit keramische tegels. Deze bezitten geen asbesthoudende kenmerken.

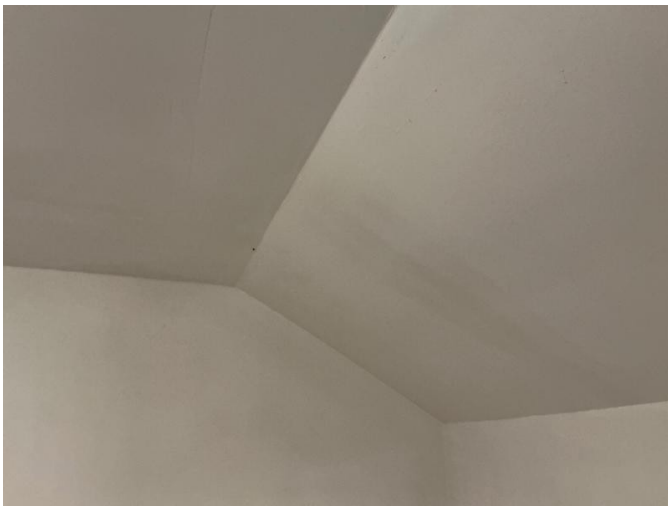
De plafonds op de eerste verdieping zijn uitgewerkt in gyproc-panelen. Deze bezitten geen asbesthoudende kenmerken. De deskundige kan geen uitspraak doen over achterliggende lagen. Hiervoor is een destructief onderzoek nodig.

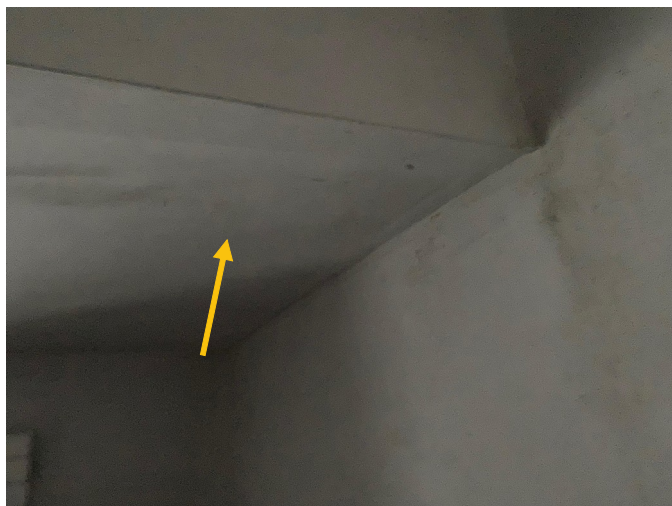
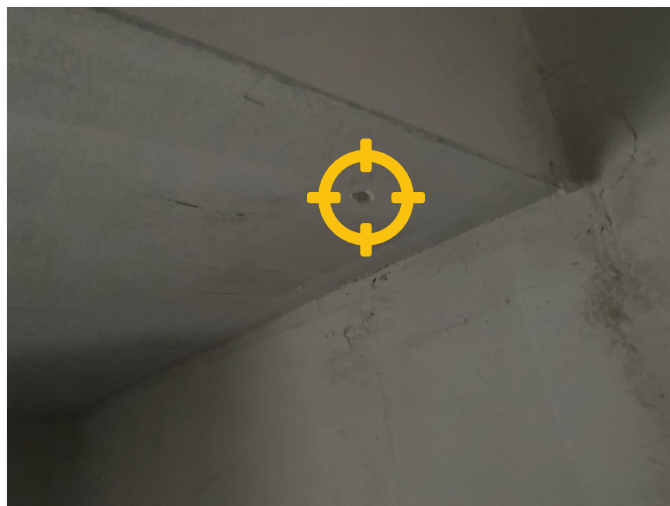
## Fiche 9: Pleisterwerk plafonds

Geen asbest

#	Type	Referentie	Resultaat
9.1	Mengmonster	20250124S.EL116S2	Geen asbest

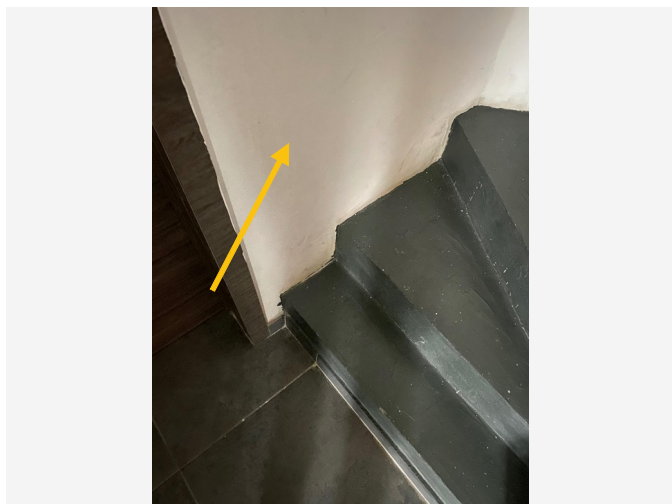
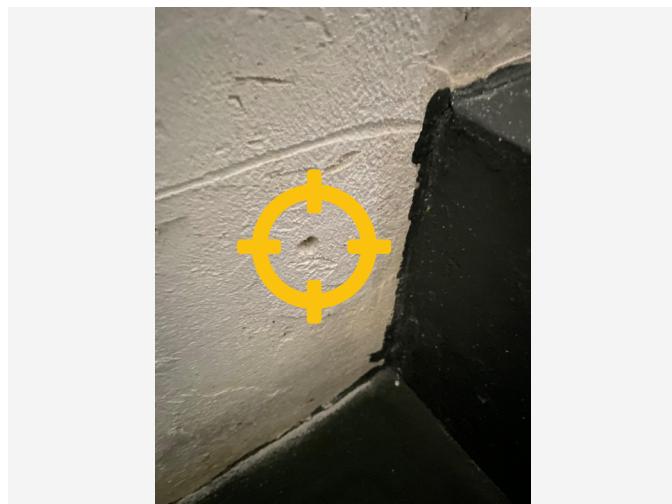
Geen asbest

#	Type	Referentie	Resultaat
10.1	Mengmonster	20250124S.EL116S1	Geen asbest
