Asbestinventarisatetest

Wijngaardstraat 35/1, 9500 Geraardsbergen

Attestnummer : **20240620-000078.000**

Uitgegeven op : **20.06.2024**

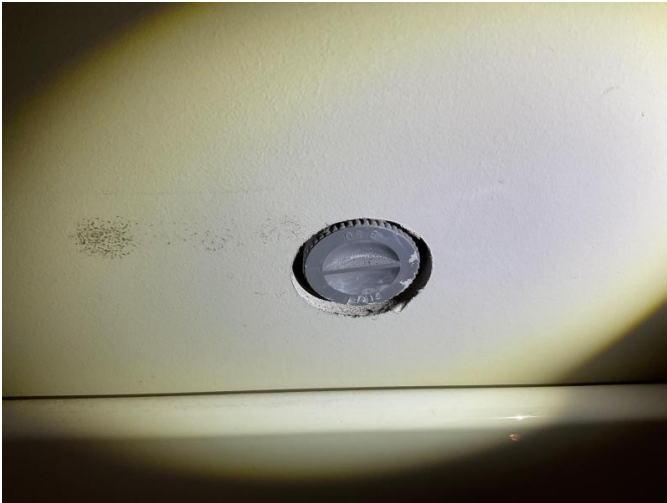
| Fiche 1: Gipsplaat/houten muren..... | 17 |

Gipsplaat (Gyproc) bevat nooit asbest, deskundige kan geen uitspraak doen over achterliggende materialen.

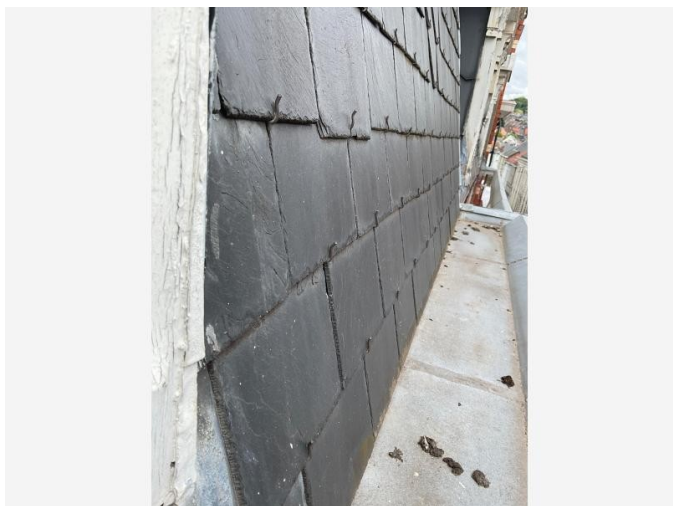
| Fiche 2: Natuurleien..... | 18 |

Natuurleien zijn nooit asbestverdacht.

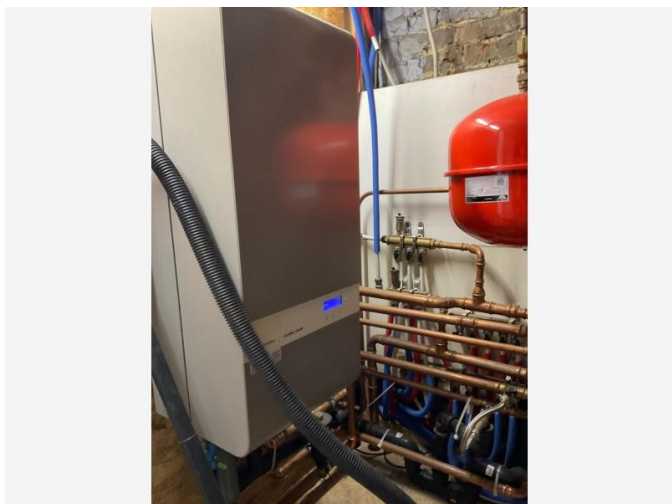
| Fiche 3: Recente CV-ketel..... | 19 |

Cv-ketel is van een recent bouwjaar en volgens de literatuur bevat deze geen asbest.

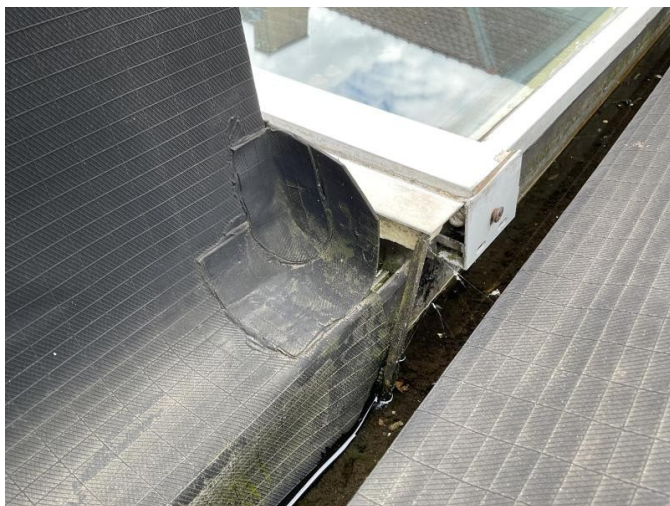
| Fiche 4: EPDM..... | 20 |

EPDM is nooit asbesthoudend. Deskundige kan geen uitspraken doen over eventueel onderliggende materialen.

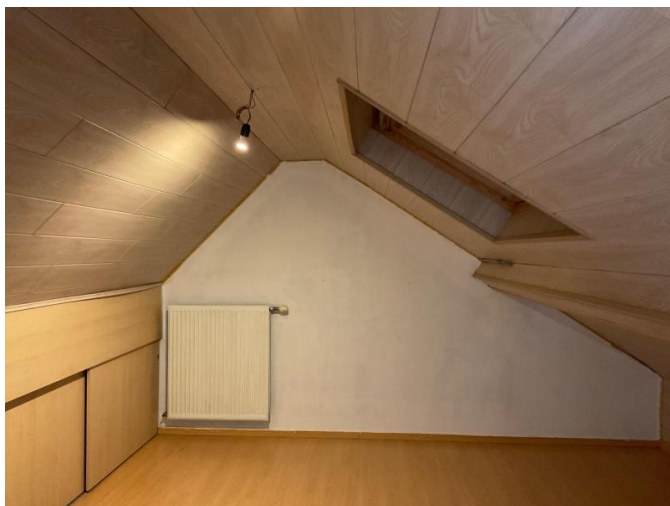
| Fiche 5: Houten plafonds..... | 21 |

Hout is nooit asbestverdacht.

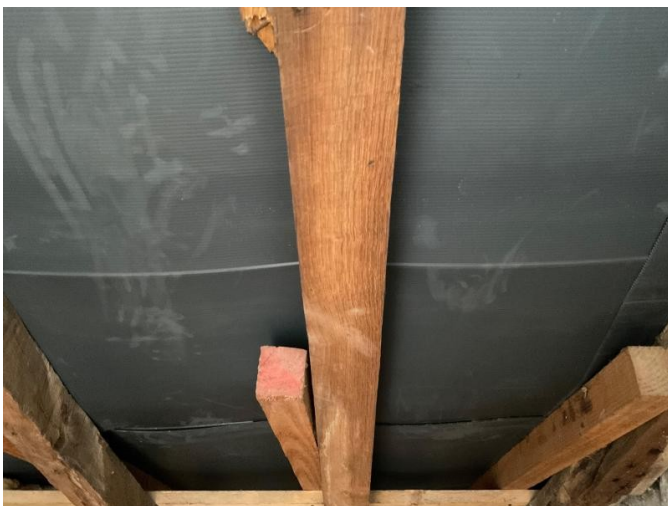
| Fiche 6: Onderdak plastic..... | 22 |

Onderdak is niet asbestverdacht.

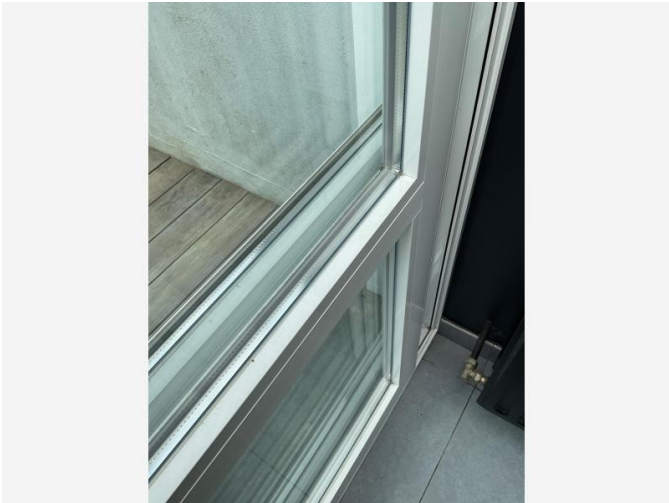
| Fiche 7: Ramen met soepele kit..... | 23 |

Ramen zijn van een recent bouwjaar. kit soepel en/of met rubbers.

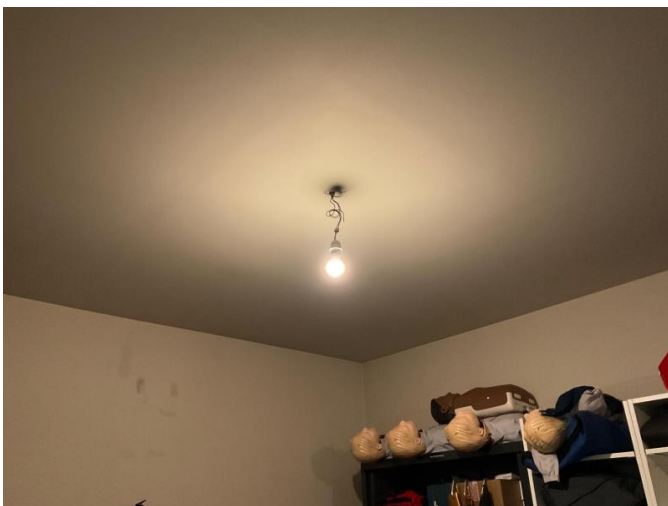
| Fiche 8: Gipsplaat plafond..... | 24 |

Gipsplaat (Gyproc) bevat nooit asbest. deskundige kan geen uitspraak doen over onderliggende materialen.

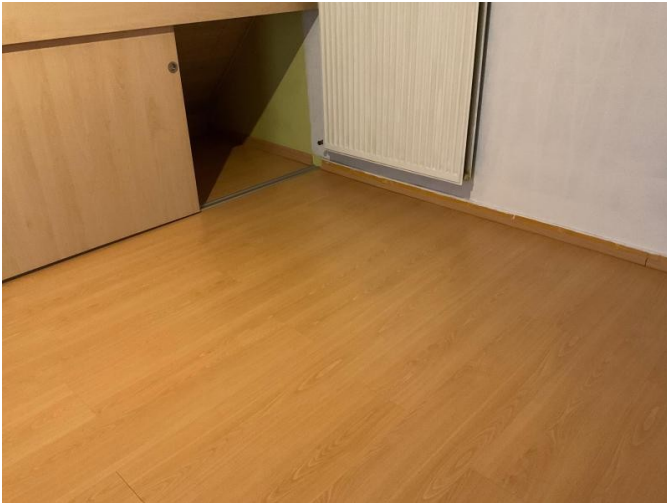
| Fiche 9: Laminaat..... | 25 |

Laminaat bevat nooit asbest. deskundige kan geen uitspraak doen over onderliggende materialen.

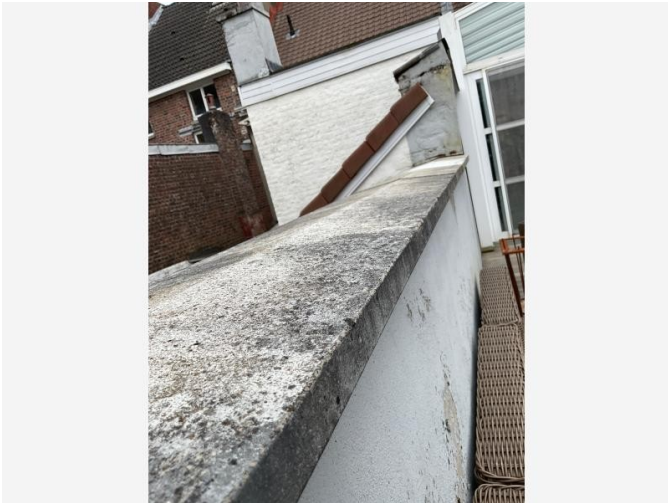
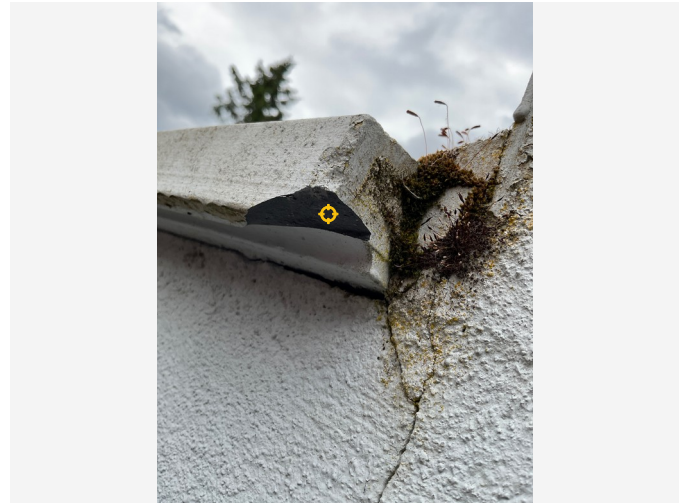
| Fiche 10: Deksteen of vensterbank..... | 27 |

Geen asbest

| # | Type | Referentie | Resultaat |
|---|---|---|---|
| 10.1 | Puntmonster | Pm01 | Geen asbest |

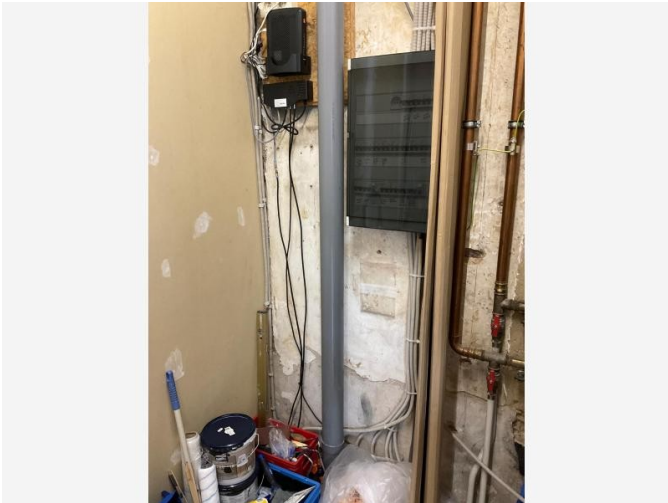
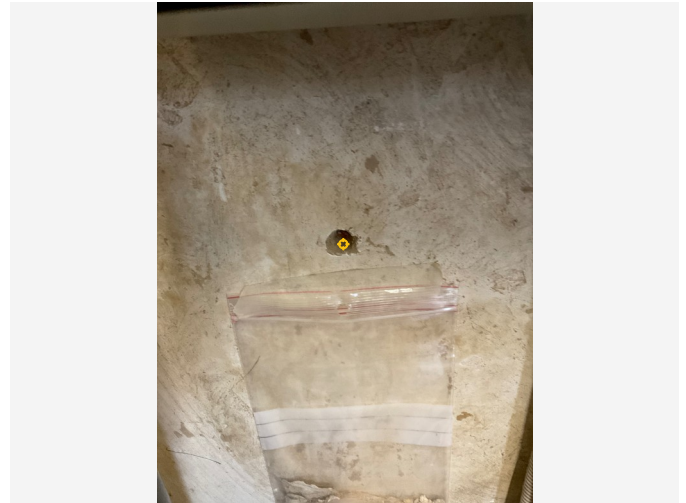
| Fiche 11: Pleister wanden..... | 29 |

Geen asbest

| # | Type | Referentie | Resultaat |
|---|---|---|---|
| 11.1 | Mengmonster | MM01 | Geen asbest |
