# Asbestinventarisatetest

Gauwinkel 15, 9660 Brakel

Attestnummer : 20240723-000370.000

Uitgegeven op : 23.07.2024

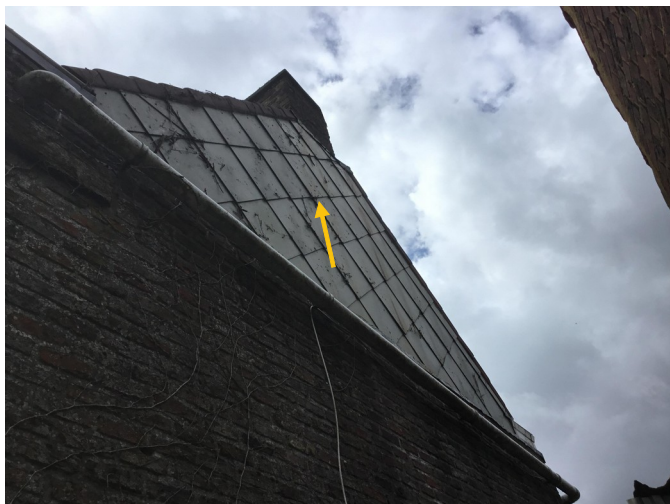
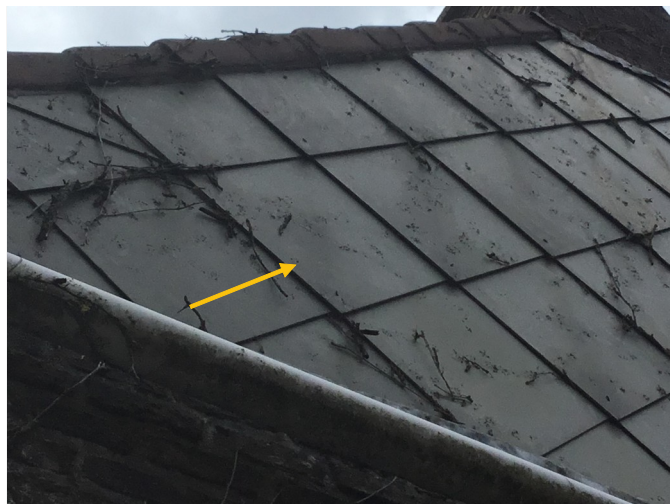
Overzichtsfoto

Detailfoto

Het asbestmateriaal valt onder de mijlpaal van 2034.

Eindbeoordeling materiaalrisico	Laag materiaalrisico en/of verlaagde kans op vezelvrijgave
---------------------------------	--

Gebondenheid	Categorie 1: hechtgebonden in oorsprong
Asbestsoort (vezeltype)	Crocidoliet aanwezig
Asbestconcentratie	Laag (< 50%)
Afschermingsgraad van het gehele materiaal	Geheel of deels vrij aan de buitenlucht
Toestand van het materiaal	Licht beschadigd, licht verweerd. Intact materiaal type Pical – asbestboard of categorie III 'gebondenheid'

Beschrijving	Gevelbekleding in asbestleien
Omgeving	Buiten
Primaire drager	Wand buitenschil
Asbestmateriaal	Dak- en gevelbekleding - Lei, shingle
Bindmiddel van asbestmateriaal	Cement
Gebondenheid op basis van bindmiddel	Hecht
Hoeveelheid (oppervlakte - aantal)	<ul style="list-style-type: none"><li>• 6,00 m<sup>2</sup> - 1 stuk</li></ul>
Totale oppervlakte	6,00 m <sup>2</sup>
Eenvoudig bereikbaar	Ja
Bevestigingswijze	<ul style="list-style-type: none"><li>• Genageld, geniet</li></ul>
Identificatiemethode	Vaststelling zonder monsternamen
Destructieve handeling voor identificatie	Nee

Verwijderen

- Verwijder dit asbestmateriaal zo snel mogelijk. Volg de toestand goed op.

- Eenvoudige handelingen: mag via doe-het-zelf of door werknemer(s) met opleidingsattest eenvoudige handelingen  
Gezien het beperkt volume en de bereikbaarheid van de asbesthoudende toepassing, kan deze door doe-het-zelf of eenvoudige handelingen verwijderd worden. Gebruik hierbij steeds de gepaste persoonlijke beschermingsmiddelen, vermijdt vezelvrijgave en voer het asbesthoudend afval, verpakt, via de juiste afvalstroom af.

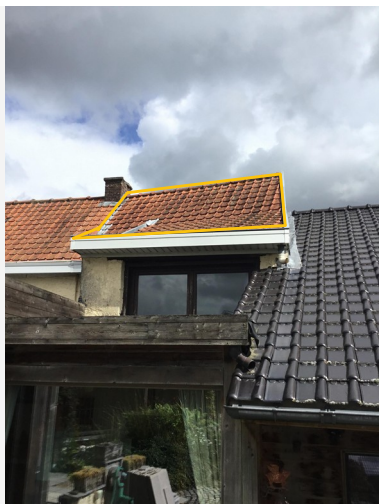
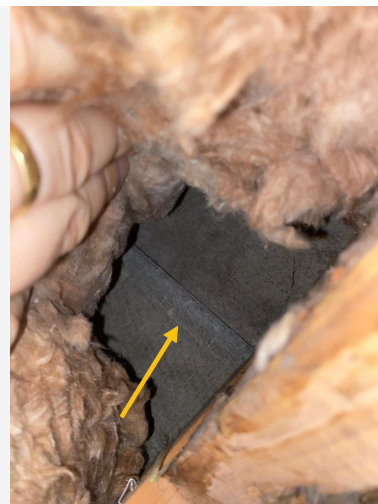
Overzichtsfoto

Detailfoto

Het asbestmateriaal valt onder de mijlpaal van 2040.

Eindbeoordeling materiaalrisico	Zeer laag materiaalrisico en/of zeer lage kans op vezelvrijgave
---------------------------------	---

Gebondenheid	Categorie 1: hechtgebonden in oorsprong
Asbestsoort (vezeltype)	Crocidoliet aanwezig
Asbestconcentratie	Laag (< 50%)
Afschermingsgraad van het gehele materiaal	Stootvaste afscherming of omkasting
Toestand van het materiaal	Onbeschadigd, niet verweerd

Beschrijving	Onderdakplaten
Omgeving	Binnen
Primaire drager	Schuin dak
Asbestmateriaal	Dak- en gevelbekleding - Plaat
Bindmiddel van asbestmateriaal	Cement
Gebondenheid op basis van bindmiddel	Hecht
Hoeveelheid (oppervlakte - dikte - aantal)	<ul style="list-style-type: none"><li>• 25,00 m<sup>2</sup> - 2,00 cm - 1 stuk</li></ul>
Totaal volume	0,50 m <sup>3</sup>
Eenvoudig bereikbaar	Ja
Bevestigingswijze	<ul style="list-style-type: none"><li>• Genageld, geniet</li></ul>
Identificatiemethode	Vaststelling zonder monstername
Destructieve handeling voor identificatie	Nee

Zorgvuldig beheren

- Zorg voor een veilig beheer. Vermijd het beschadigen van het asbestmateriaal. Controleer de toestand jaarlijks op wijzigingen.

- Eenvoudige handelingen: enkel door erkend asbestverwijderaar  
Gezien het volume en de bevestigingsmethode van onderdakplaten is het aan te raden de verwijdering en afvoer over te laten aan een erkend asbestverwijderaar. Dit conform de geldende verwijderingsprotocollen en veiligheidsvoorschriften.

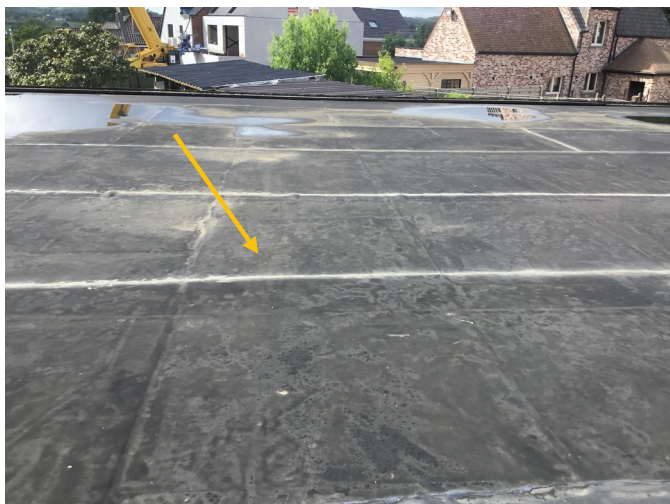
Situeringfoto

**Bouwjaar:** 2013

*Constructies gebouwd vanaf 2001 moeten niet onderzocht worden*

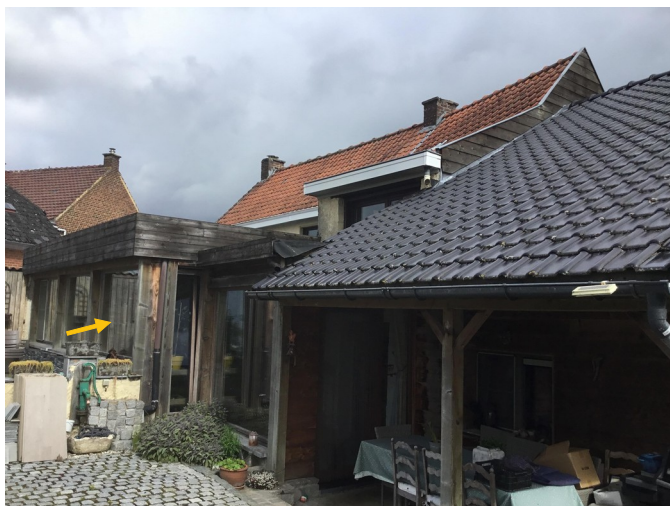
*Situeringfoto*

**Bouwjaar:** 2014

*Constructies gebouwd vanaf 2001 moeten niet onderzocht worden*

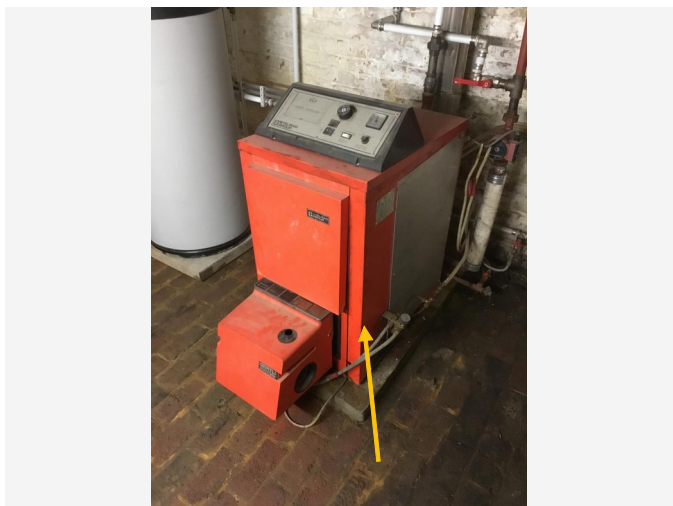
Gezien het bouwjaar (1989) van de mazoutketel bestaat de mogelijkheid dat deze asbesthoudende componenten bevat.

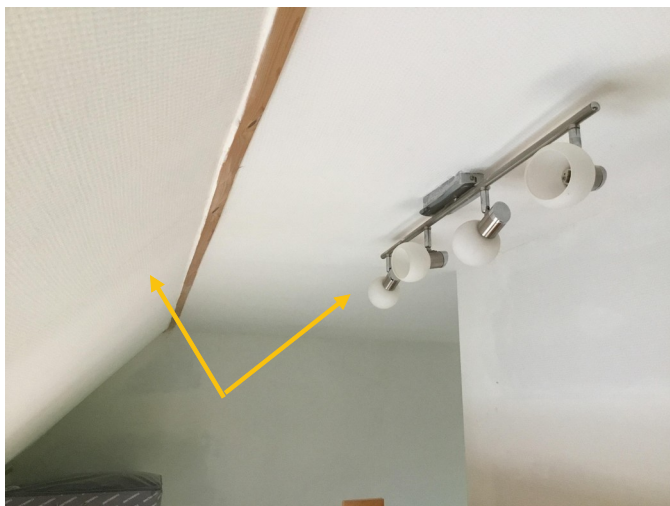
De wanden en plafonds zijn uitgewerkt in gyproc panelen en bezitten geen asbesthoudende kenmerken.

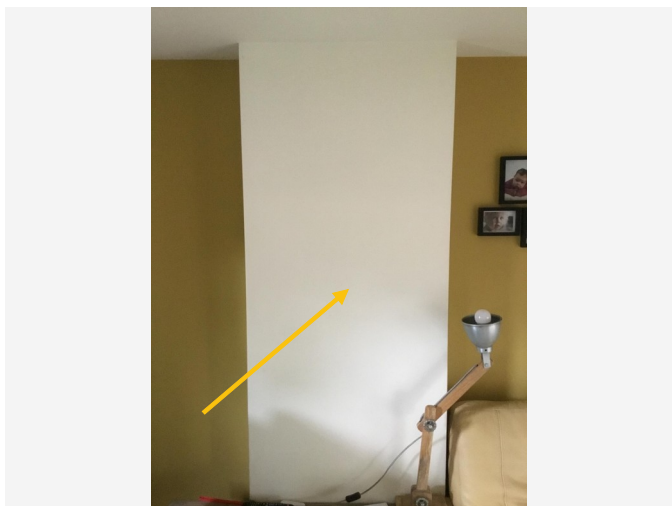
Gezien het bouwjaar van de woning bestaat de mogelijkheid dat het rookgaskanaal opgebouwd is uit asbesthoudende componenten.

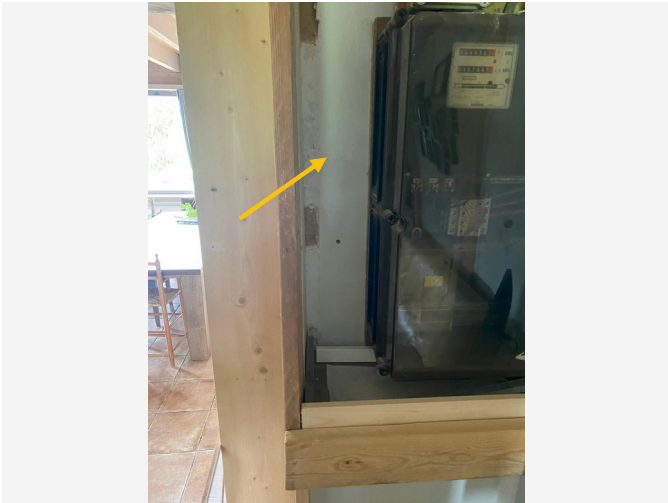
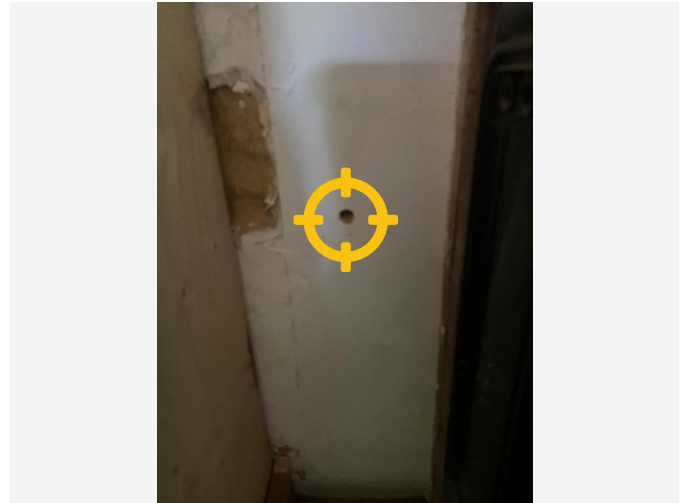
Geen asbest

#	Type	Referentie	Resultaat
8.1	Mengmonster	20240726GAU15S2	Geen asbest

<b>Beschrijving</b>	Pleisterwerk muren
<b>Omgeving</b>	Binnen
<b>Primaire drager</b>	Binnenwand
<b>Bindmiddel van materiaal</b>	Gips - kalk
<b>Gebondenheid op basis van bindmiddel</b>	Niet-hechtgebonden
<b>Hoeveelheid (oppervlakte - dikte - aantal)</b>	• 189,00 m <sup>2</sup> - 2,00 cm - 1 stuk
<b>Totaal volume</b>	3,78 m <sup>3</sup>
<b>Identificatiemethode</b>	Vaststelling met monsternamen
<b>Destructieve handeling voor identificatie</b>	Nee

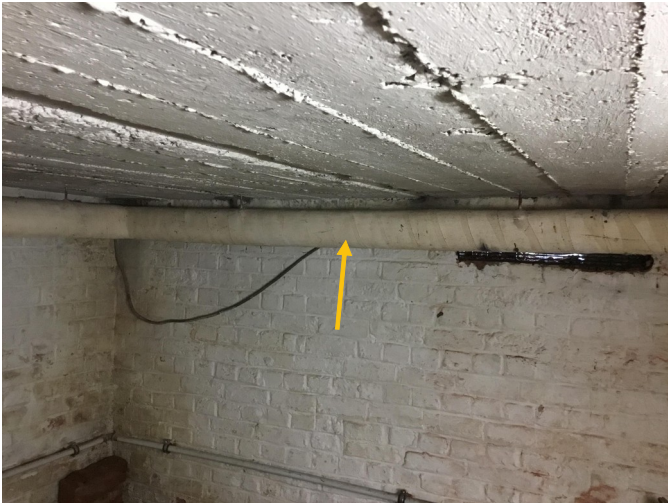
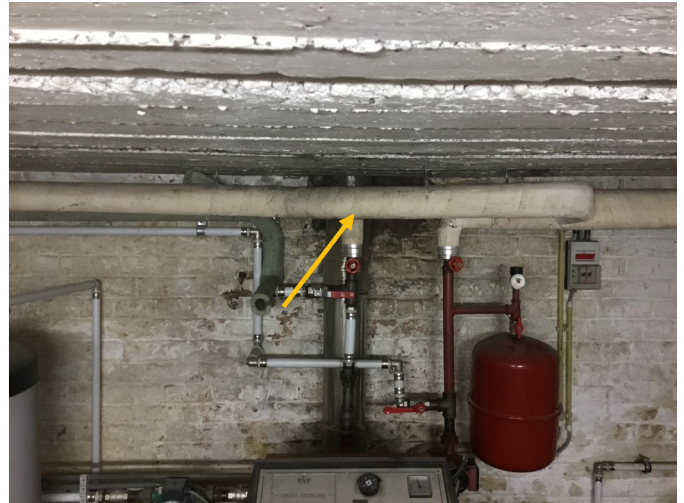
## Fiche 9: Thermische buisisolatie

Geen asbest

#	Type	Referentie	Resultaat
9.1	Mengmonster	20240716GAU15S1	Geen asbest

Beschrijving	Thermische buisisolatie
Omgeving	Binnen
Primaire drager	HVAC infrastructuur en uitrusting
Bindmiddel van materiaal	Gips - kalk
Gebondenheid op basis van bindmiddel	Niet-hechtgebonden
Hoeveelheid (lengte - omtrek - dikte - aantal)	<ul style="list-style-type: none"><li>• 5,80 m - 40,00 cm - 5,00 cm - 1 stuk</li></ul>
Totaal volume	0,116 m <sup>3</sup>
Identificatiemethode	Vaststelling met monsternamen
Destructieve handeling voor identificatie	Nee
