Asbestinventarisatetest

Schillebeekstraat 13, 9500 Geraardsbergen

Attestnummer : **20250225-000562.000**

Zone 1: Woonhuis

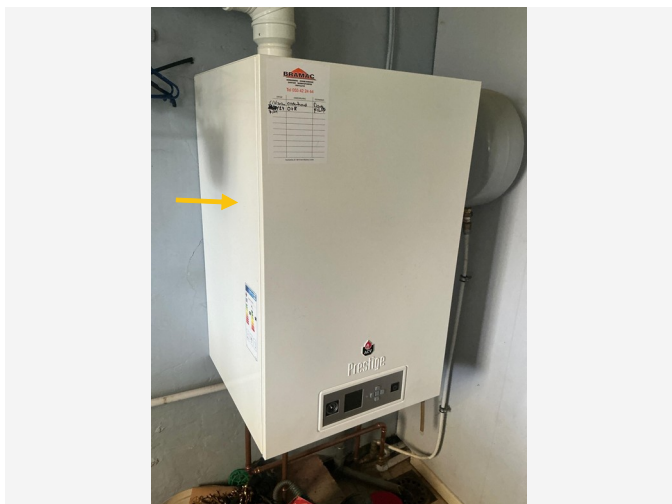
De CV-ketel heeft 2015 als bouwjaar. Deze bezit geen asbesthoudende elementen.

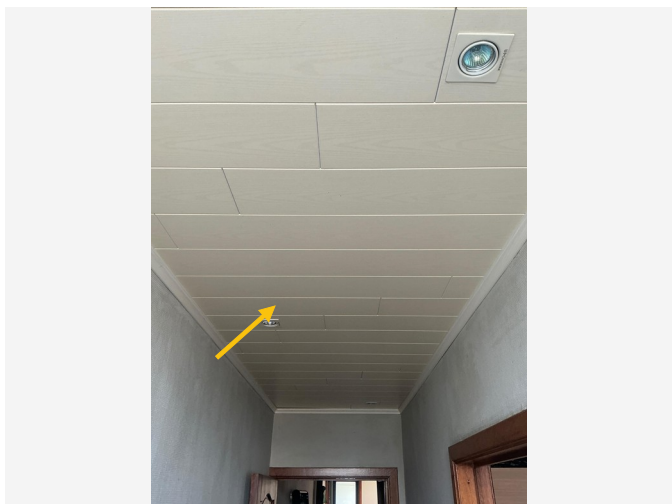
De plafonds zijn uitgewerkt in cartonboard, laminaat en houten plankjes. Deze bezitten geen asbesthoudende kenmerken. De deskundige kan geen uitspraak doen over achterliggende materialen. Hiervoor is een destructief onderzoek nodig.

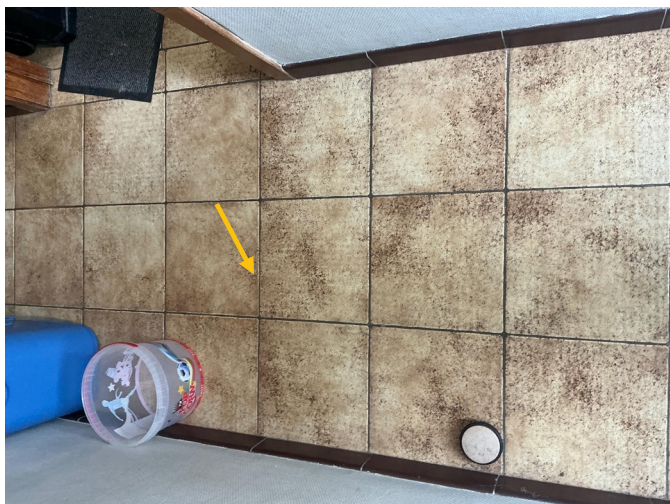
Gezien het bouwjaar van de woning bestaat de mogelijkheid dat de gebruikte tegellijm asbesthoudende componenten bevatte. Destructief onderzoek kan hier uitsluitsel bieden.

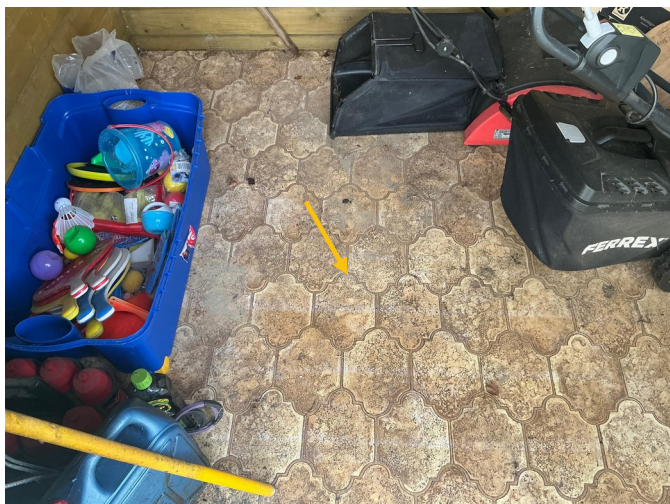
De vloerbedekking van het tuinhuis bestaat uit soepele, flexibele vinyl. Deze bezit geen asbesthoudende kenmerken.

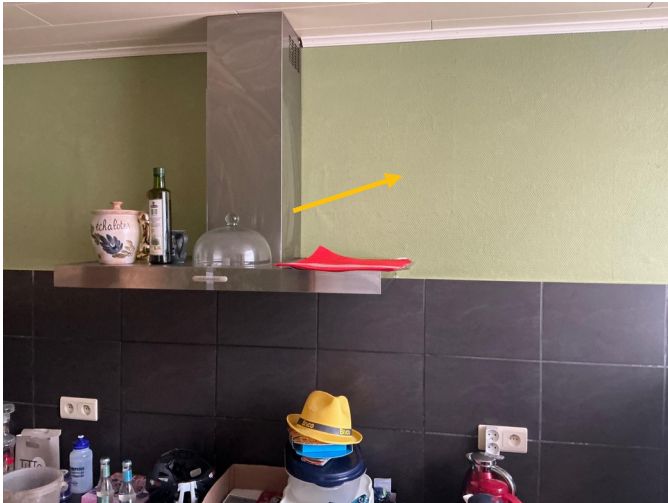
De muren zijn uitgewerkt in gyproc-panelen, deze bezitten geen asbesthoudende eigenschappen. De deskundige kan geen uitspraak doen over achterliggende materialen. Hiervoor is een destructief onderzoek nodig.

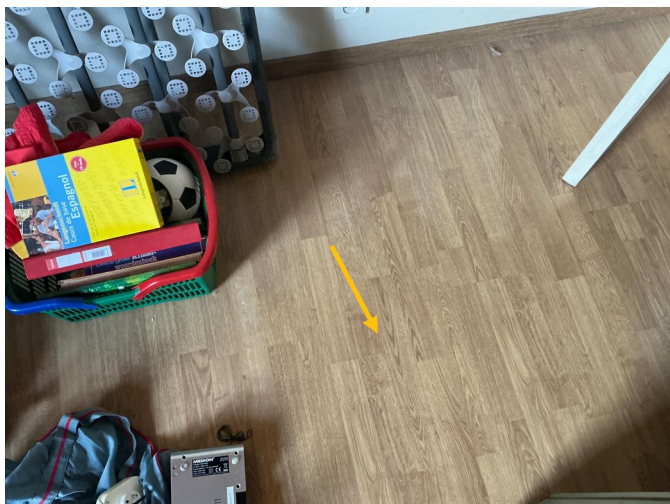
De vloerbekleding op de eerste en tweede verdieping bestaat uit laminaat. Dit bezit geen asbesthoudende kenmerken. De deskundige kan geen uitspraak doen over onderliggende materialen. Hiervoor is destructief onderzoek nodig.

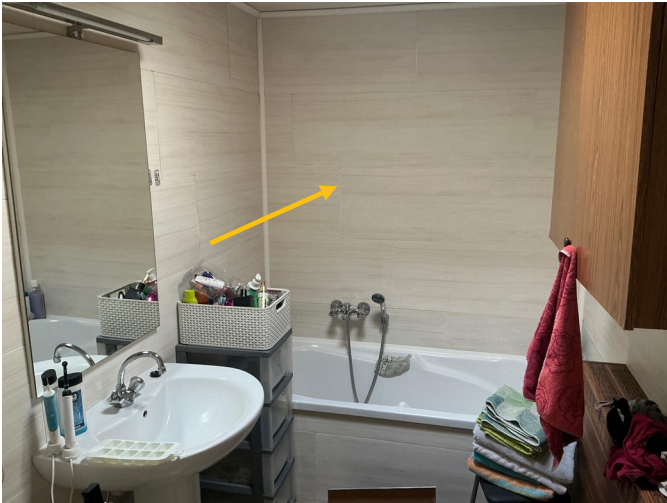
De badkamer is uitgewerkt in kunststof panelen. Deze bezitten geen asbesthoudende eigenschappen. De deskundige kan geen uitspraak doen over achterliggende materialen. Hiervoor is een destructief onderzoek nodig.

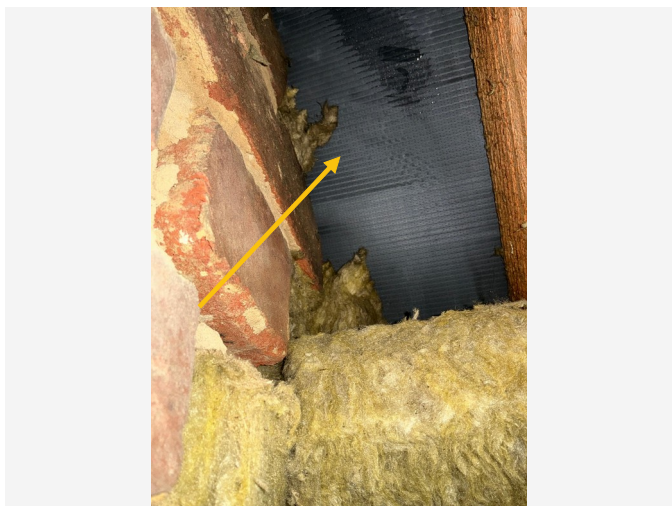
Het onderdak bestaat uit biplex. Dit bezit geen asbesthoudende eigenschappen.

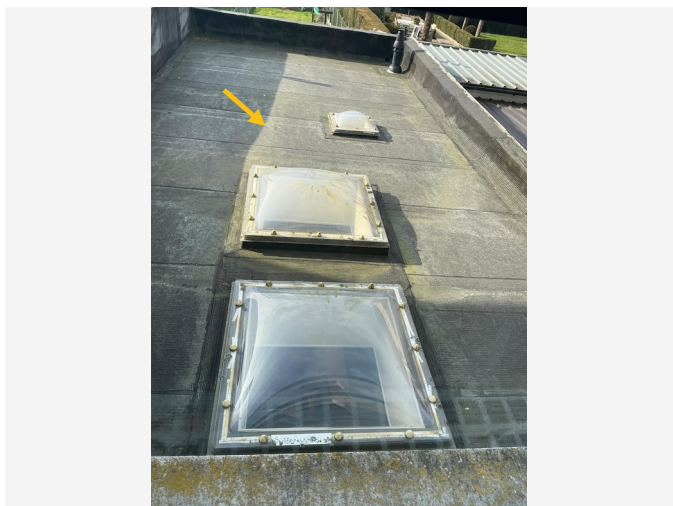
Het plat dak werd in 2008 gerenoveerd.

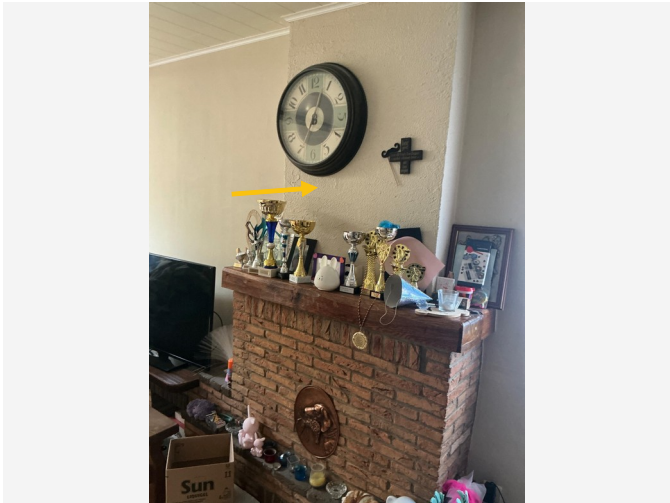
Gezien het bouwjaar van de woning bestaat de mogelijkheid dat het rookgaskanaal opgebouwd is uit asbesthoudende elementen.

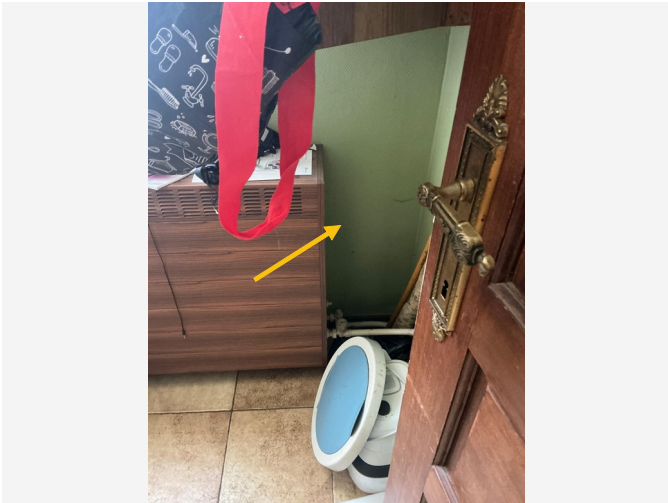
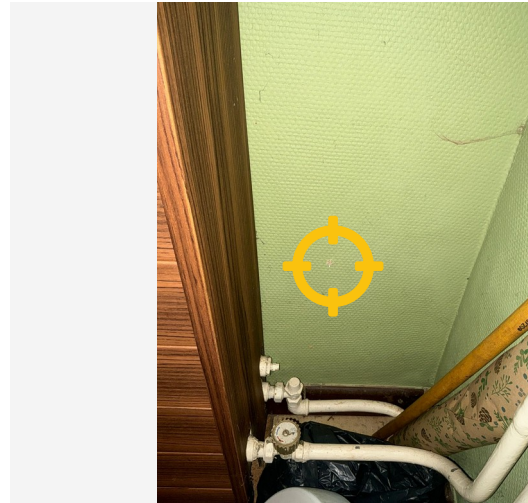
Fiche 11: Pleisterwerk muren

Geen asbest

#	Type	Referentie	Resultaat
11.1	Mengmonster	20250219SCH11S1	Geen asbest
