## Keuringsverslag van een elektrische laagspanning- en zeer lage spanningsinstallatie

### NIET CONFORM

ID-label: Installateur: Gelijkvormigheidscontrole van een nieuwe huishoudelijke installatie volgens AREI boek 1 hoofdstuk 6.4. en 4.2.4.3. EK1.06

Straatnaam Brugsesteenweg  
Huisnummer 100  
Busnummer  
Postcode 9000  
Gemeente Gent  
Land België

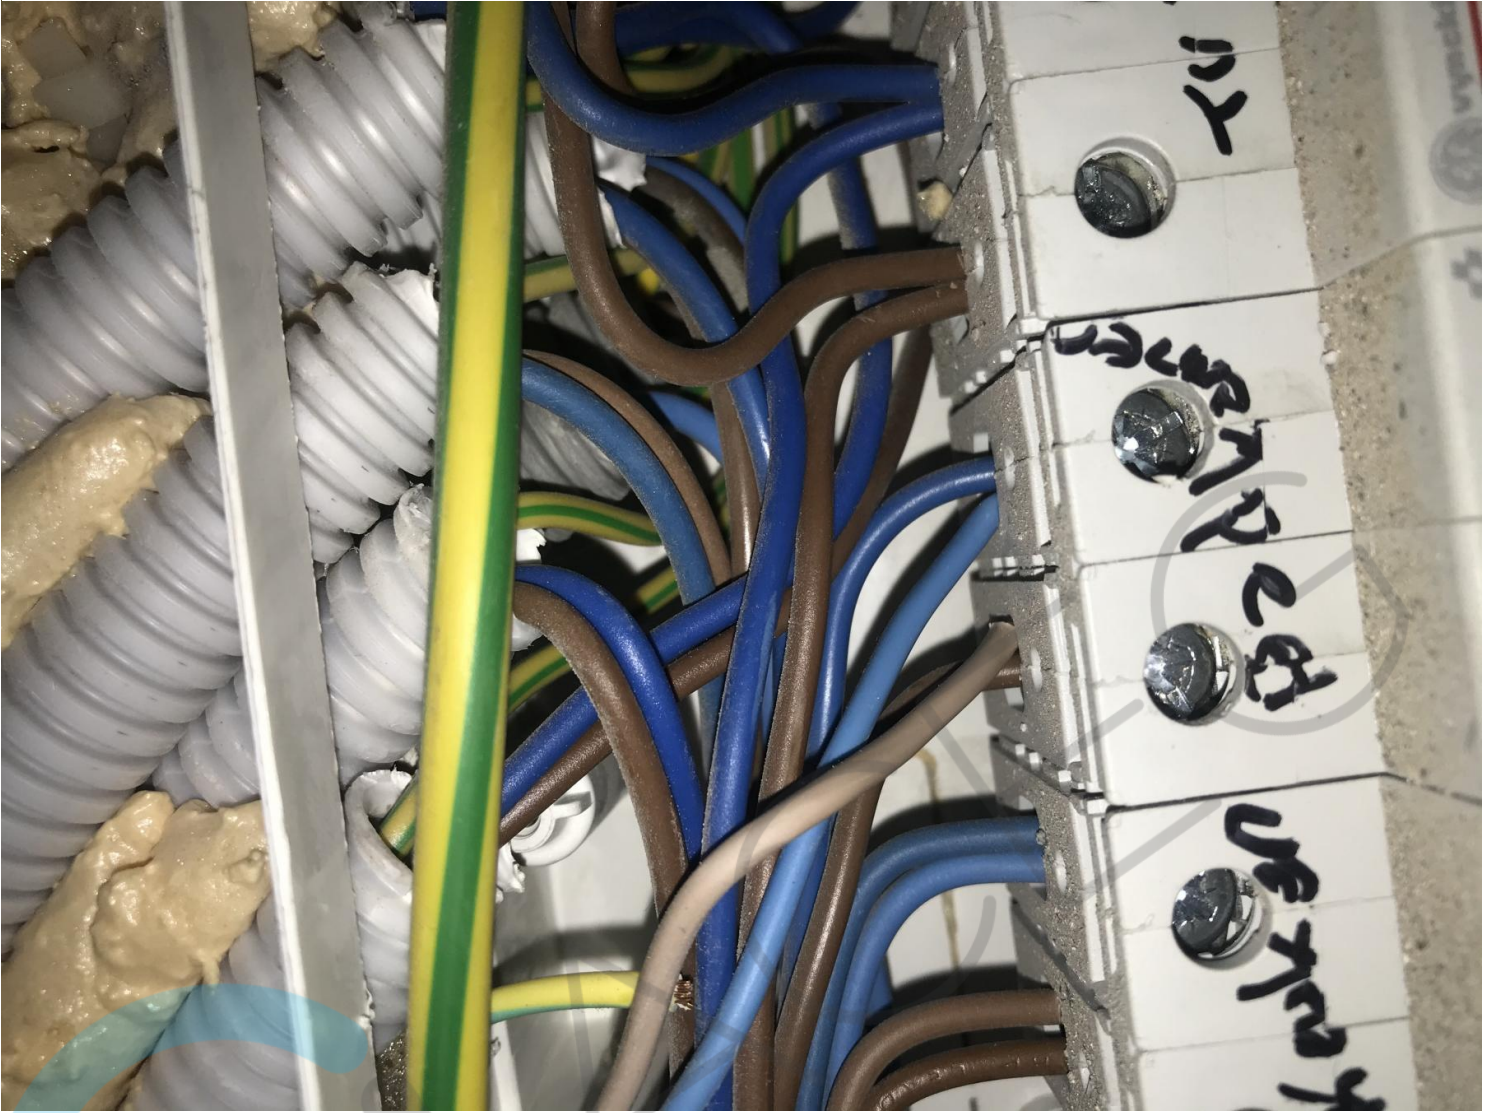
Bekabeling van teller naar verdeelbord. Zie foto.

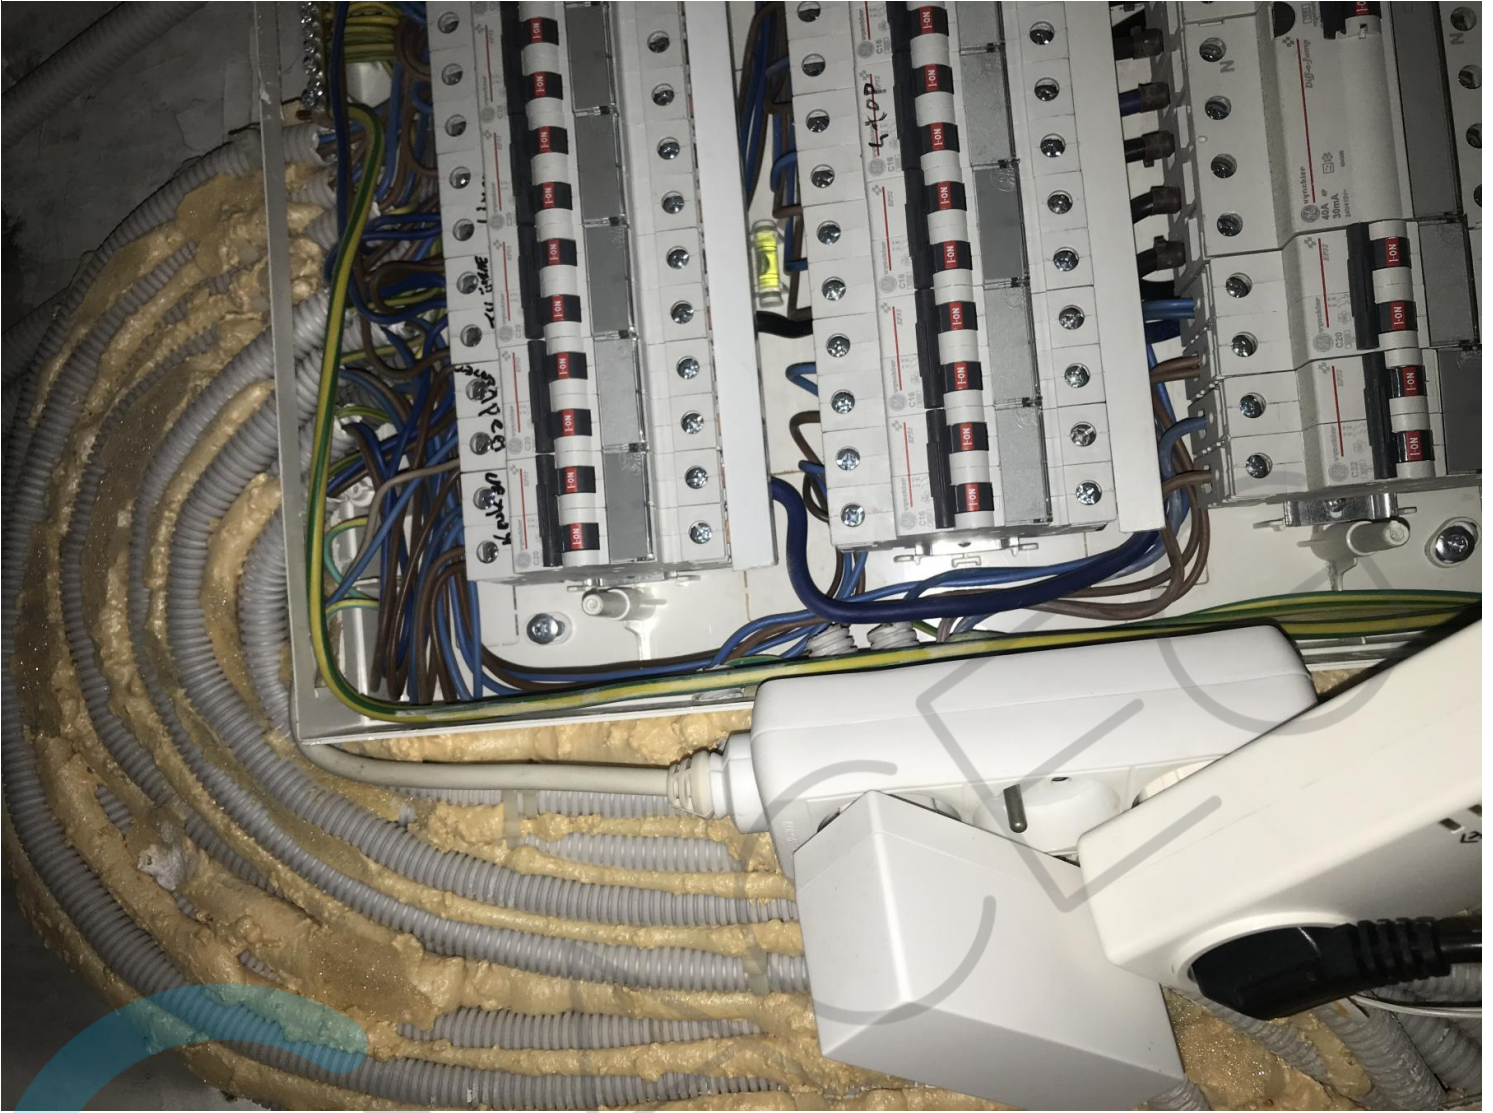
Zie foto, stekkerdoos rechtstreeks op een 20A automaat aangesloten. Dit is niet toegestaan. Stopcontact(en) te plaatsen.
